## Bergshammar

Bergshammar 2:1, Fogdö socken, Strängnäs kommun, Södermanlands län

Renovering av fönster, etapp 1-2 av 6

Rapport 2023:2

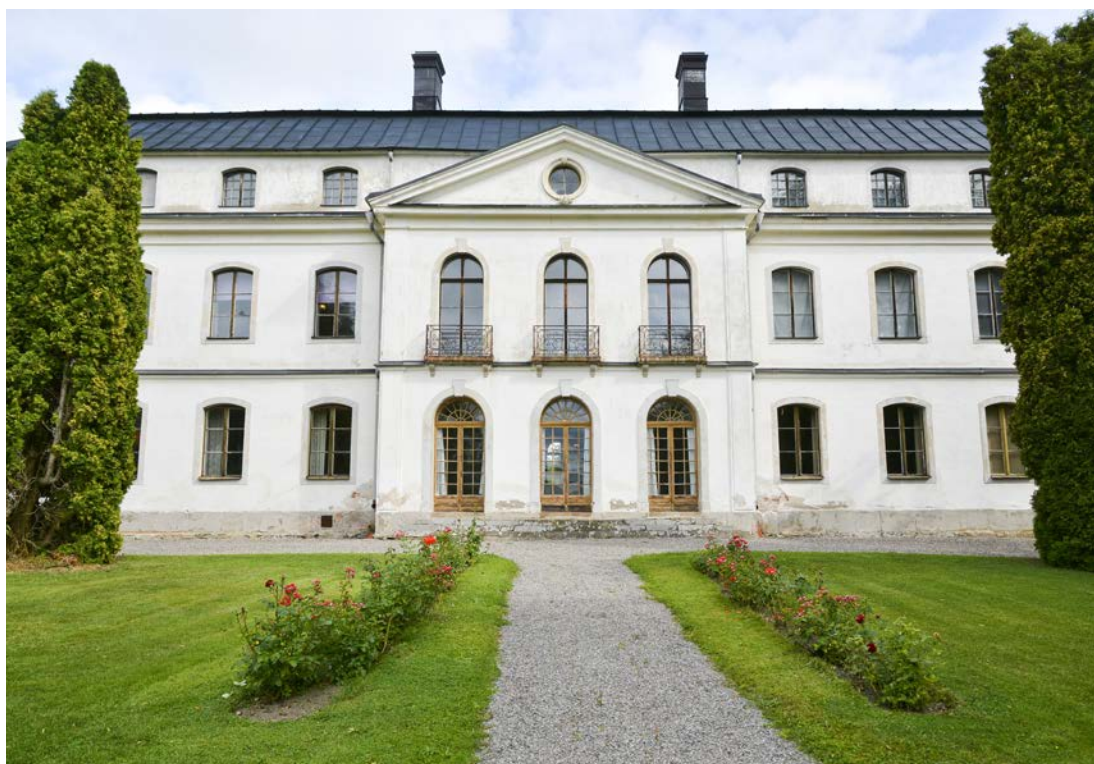
Samtliga fönster var i stort behov av renovering. Nedervåningens äldre fönster som är av bättre virkeskvalitet var emellertid i något bättre skick i jämförelse med vindsfönstren som i många fall var mycket anfräta av solstrålning. Sprickornas djup uppgick till bågarnas halva tjocklek. Linoljekittet var på samtliga fönster kraftigt uppsprucket och delvis helt borta. Den mörkgröna oljefärgen flagnade kraftigt, liksom balkongdörrarnas ockragula oljefärg. Under den gröna färgen fanns gula färgrester.

Huvudorsaken till fönstrens dåliga skick är att de inte har målats eller renoverats på omkring 50 år. De har däremot impregnerats regelbundet med linolja. Enligt målaren har dock detta snarare påskyndat nedbrytningen av virket, på grund av att solstrålningen ”kokat” oljan i som inte skyddats av en yttre hinna (vanlig färg).

Bild 3. Fasaden mot trädgården innan renovering. SLM D2020-0295.

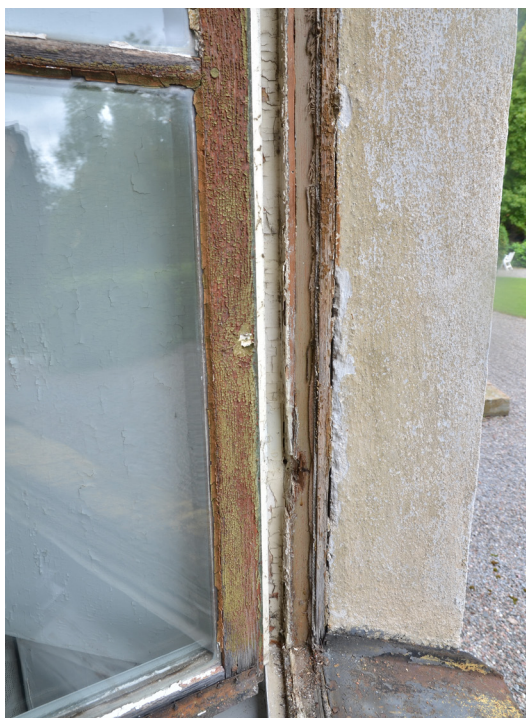
*Bild 4. Fönster i bottenvåningen innan renovering. SLM D2023-0196.*

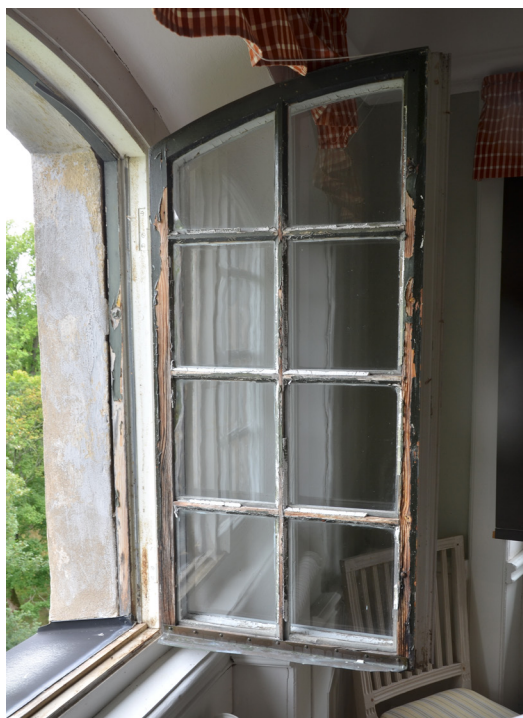
*Bild 5. Vindsfönster innan renovering. Foto 2021-08-27. SLM D2023-0197.*

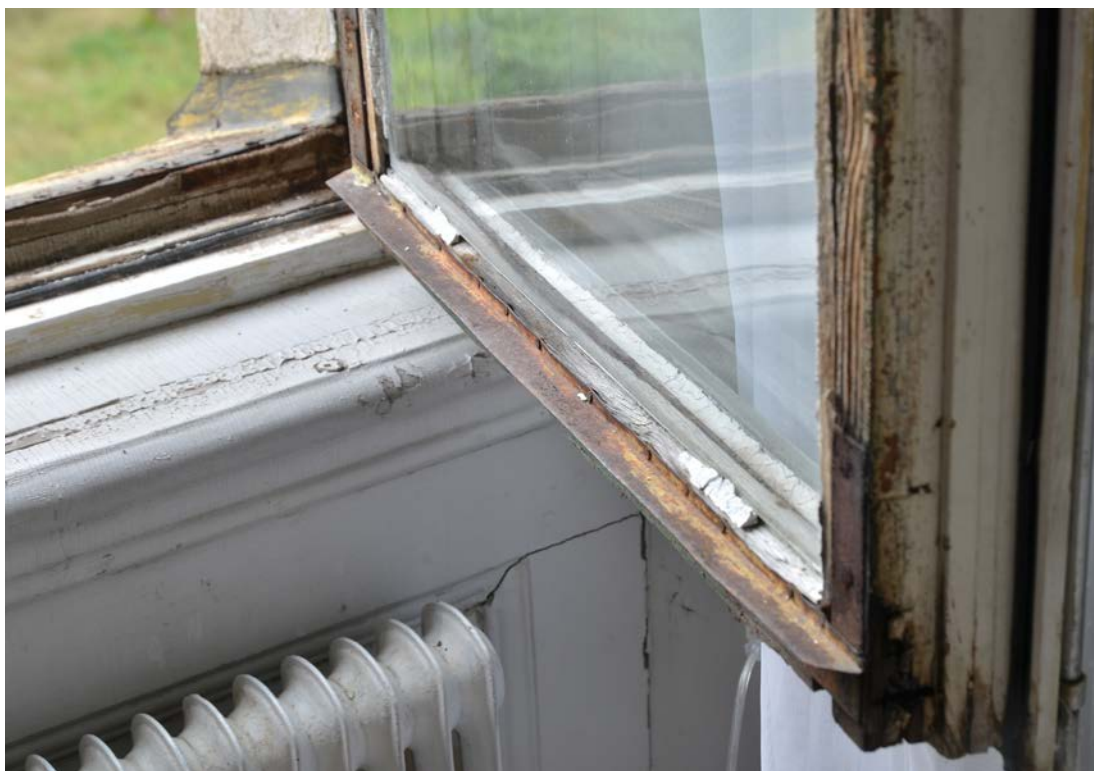
*Bild 6. Troligtvis fönster B15, innan renovering. Foto 2021-08-27. SLM D2023-0198.*

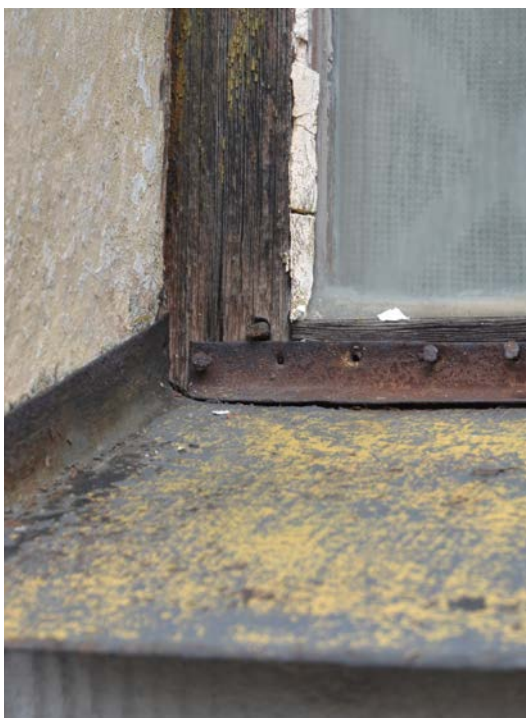
Bild 7. Fönster A12 innan renovering. Foto 2020-10-11. SLM D2023-0199.

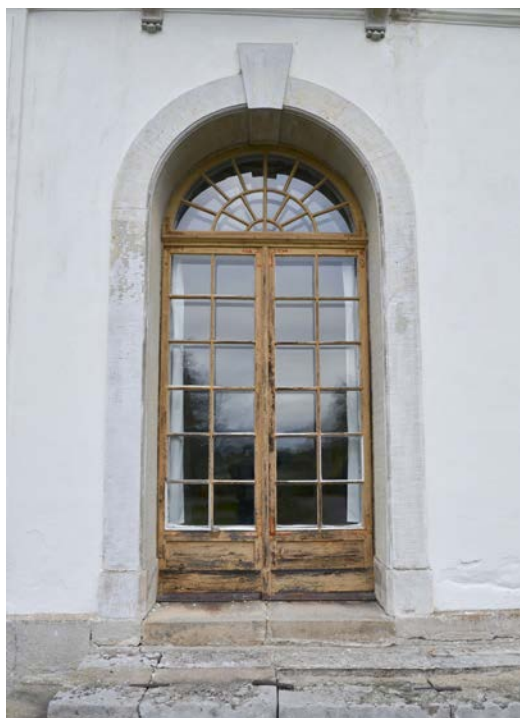
Bild 8. Norra nedre altandörrarna (A11) innan renovering. Foto 2020-10-11. SLM D2023-0200.

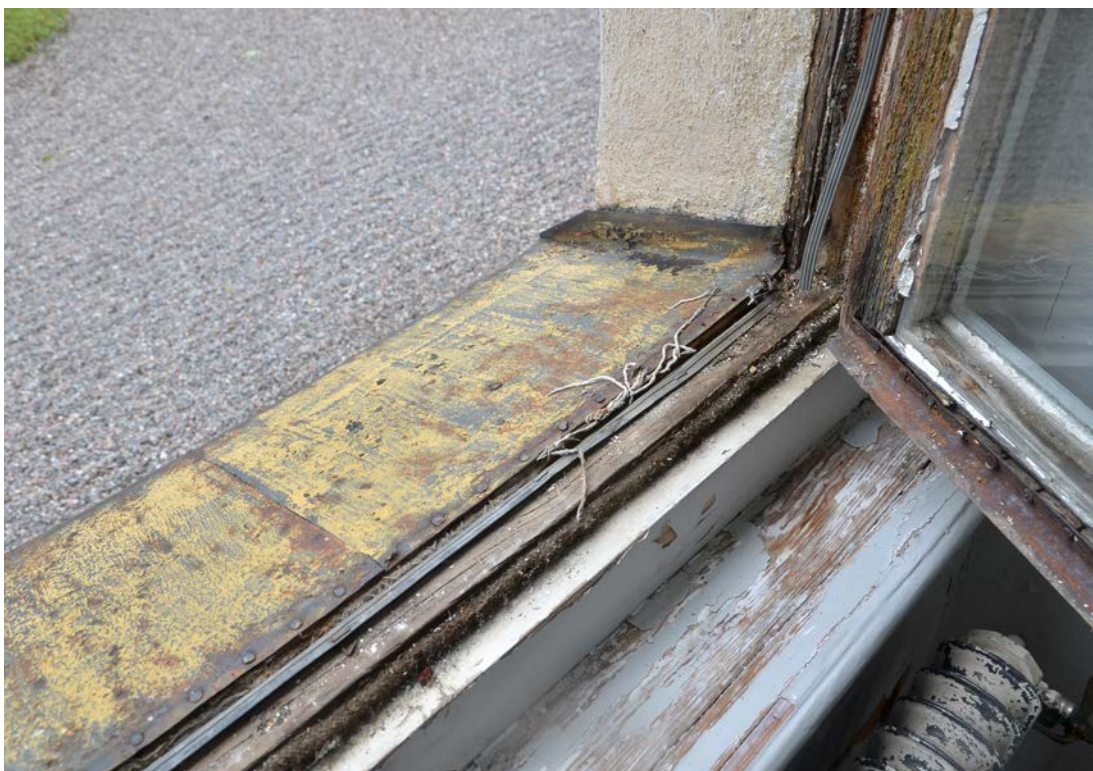
Bild 9. Troligtvis fönster B13, innan renovering. Foto 2021-08-27. SLM D2023-0201.

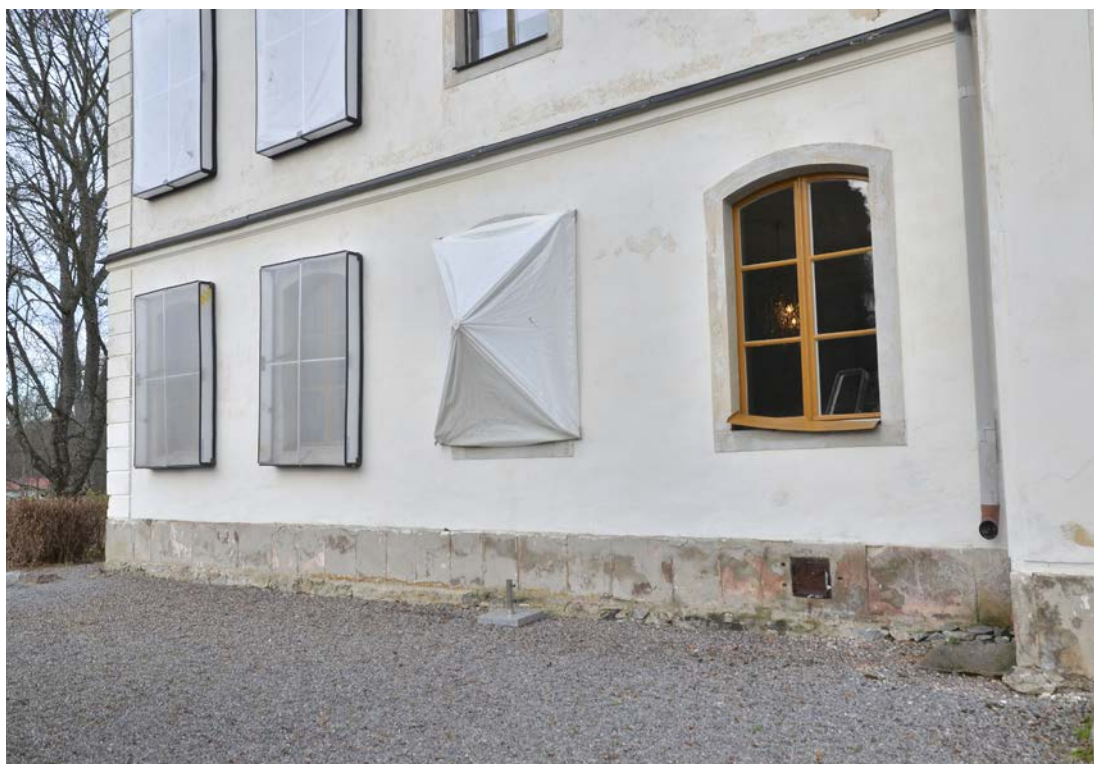
*Bild 10. Fönster A12-15 samt B14-15 under pågående renovering. I fönster A12 utprovas en nyrenoverad gul bleckplåt. Foto 2021-11-25. SLM D2023-0202.*

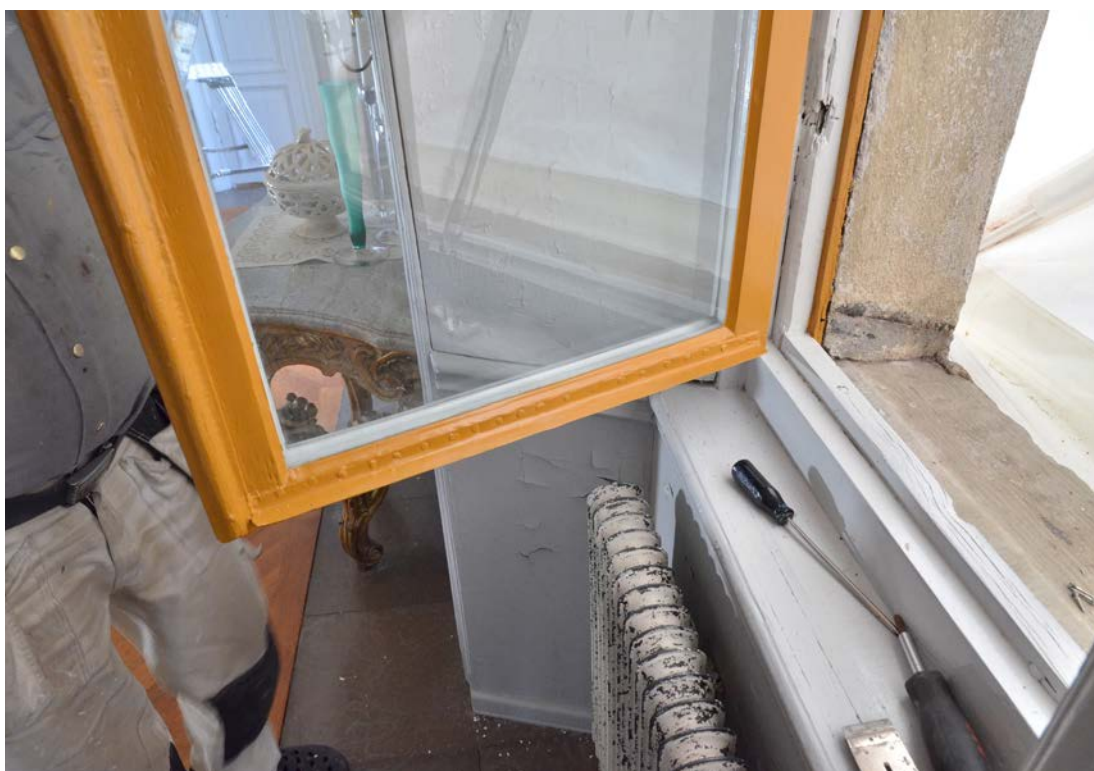
Bild 13. Fönster A13 efter renovering. Silikonlisten har ännu inte monterats. Foto 2021-11-25. SLM D2023-0205.

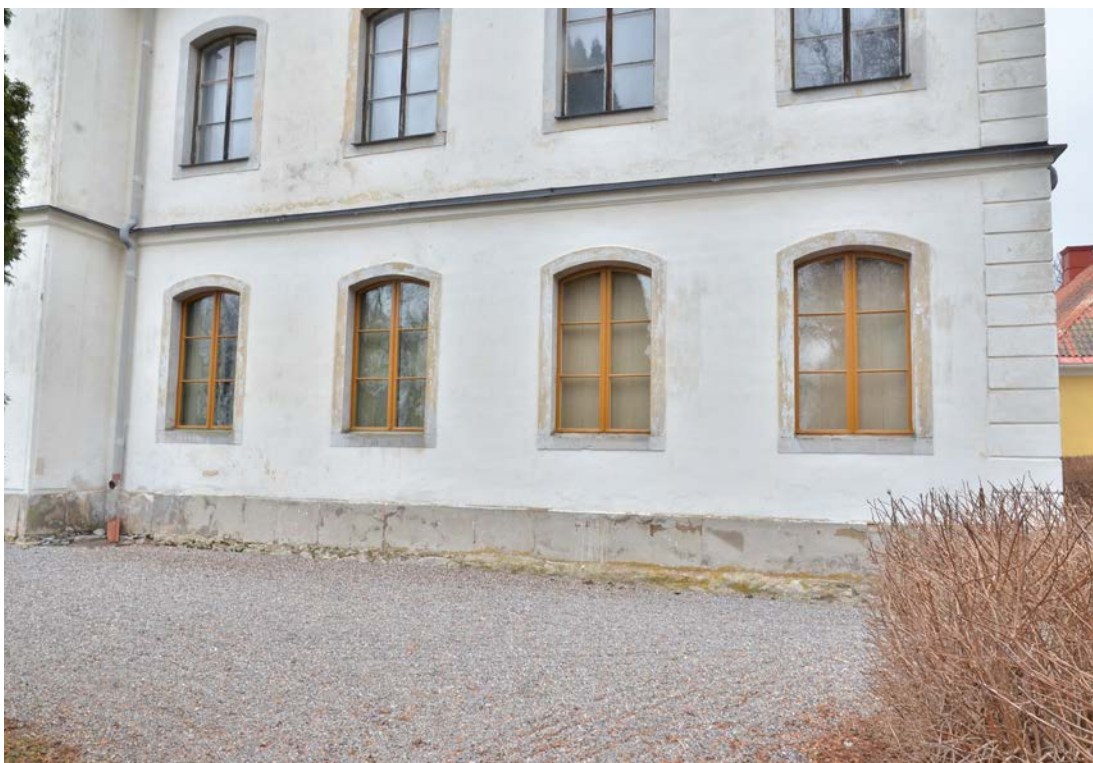
Bild 18. Fönster A5-8 efter renovering. Foto 2023-03-14. SLM D2023-0210.

Sex stycken stora fönsterpartier (A5-8 samt B12-13) renoverades med metoder och material lika övriga fönster.

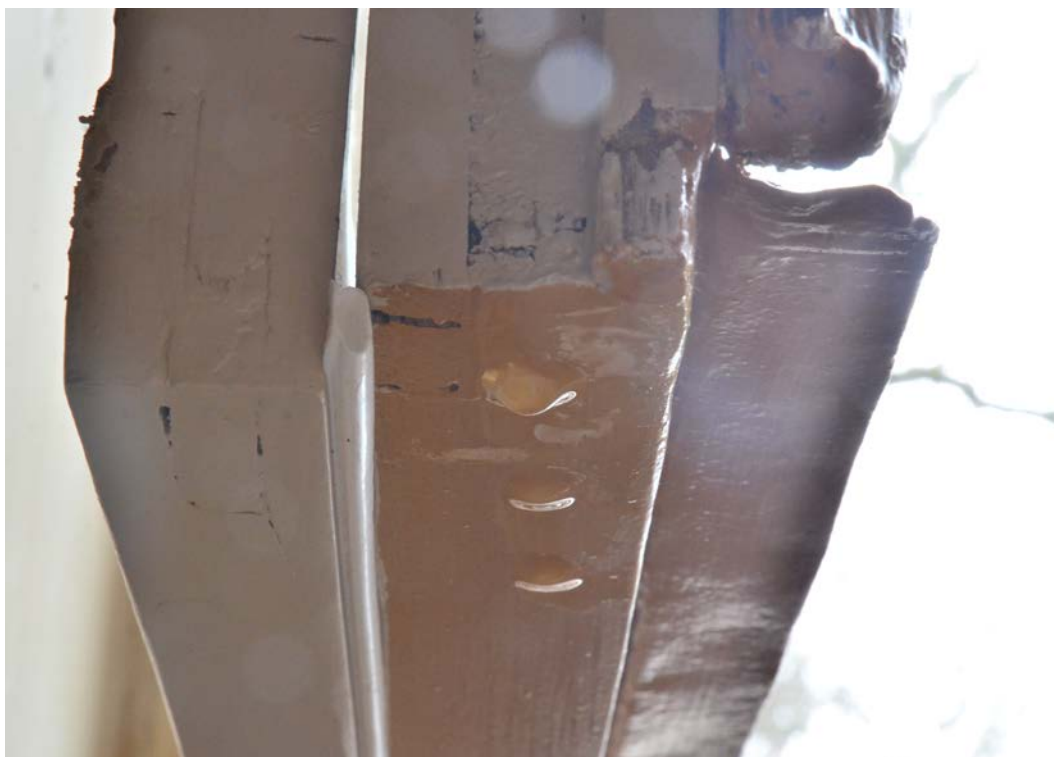
*Bild 20. A5-fönstret efter renovering. Mellanrummen mellan bågarna har ökats ett par millimeter för att uppnå bättre ventilation av kondensluft. Vattendropparna på ytterbågens undersida visar på problemen med inträngande fukt, som dock hoppas kunna åtgärdas med hjälp av självhäftande dammlister. Foto 2023-03-20. SLM D2023-0213.*

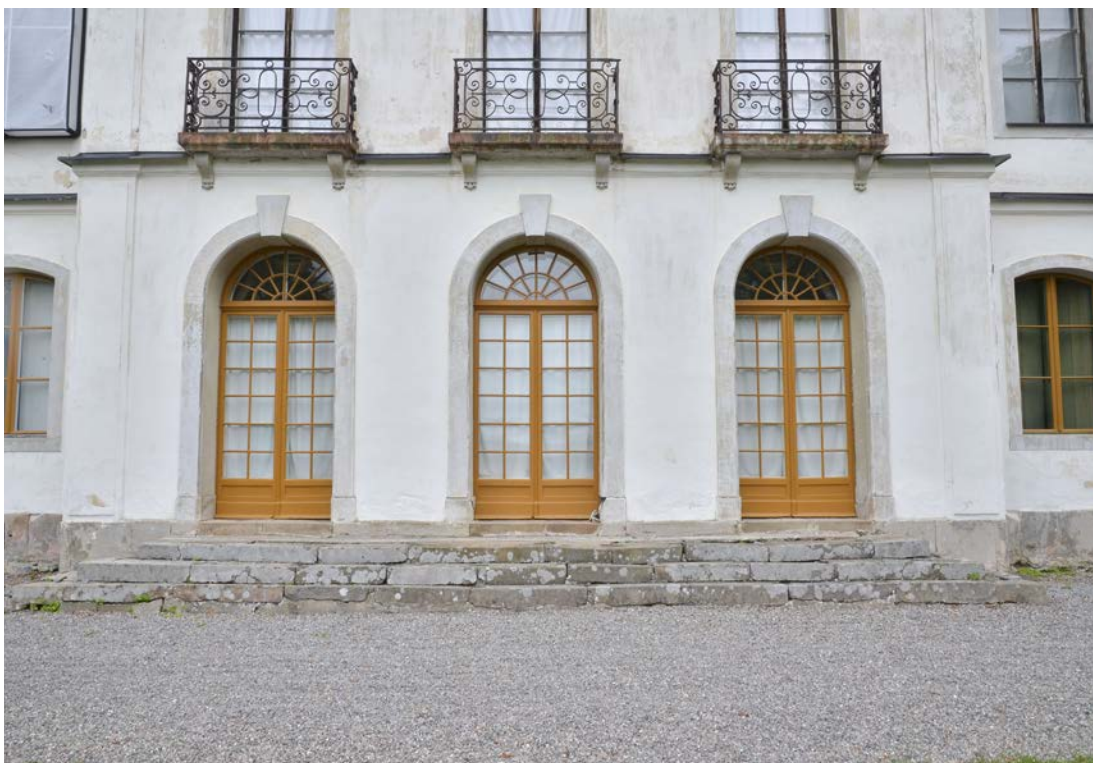
Bild 22. Altandörrarna (A9-11) efter renovering. Foto 2022-09-15. SLM D2023-0209.

Etapp 2 inleddes med renoveringen av bottenvåningens tre altandörrar (A9-11) med ovalsittande lunettfönster. Rutorna märktes upp och togs ur. Bågarna renoverades på traditionellt vis genom skrapning, stiftning och kittning. Grunda falsar fördjupades för att ge nytt kitt bättre fäste. Befintligt glas återanvändes, enstaka knäckta rutor ersattes med begagnat kulturglas.
