## Bergshammar

Bergshammar 2:1, Fogdö socken, Strängnäs kommun, Södermanlands län

Renovering av fönster, etapp 3-4 av 6

2024-01-10

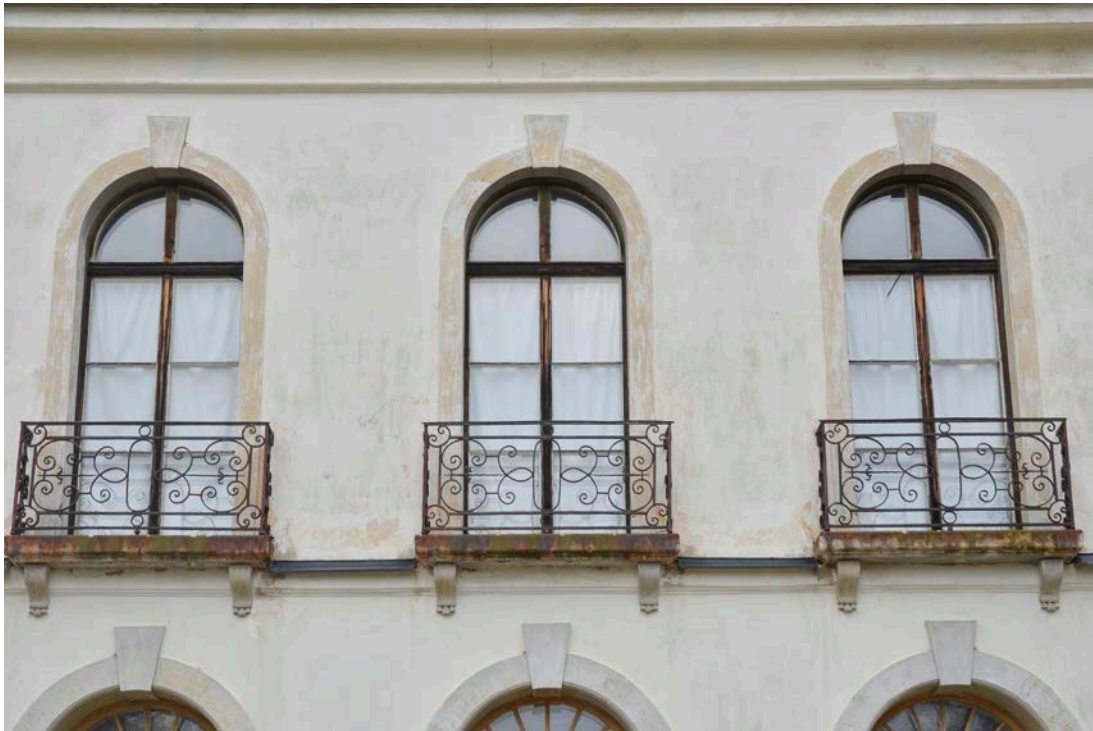
Samtliga fönster var i stort behov av renovering. Nedervåningens äldre fönster som är av bättre virkeskvalitet var i bättre skick i jämförelse med vindsfönstren som var av yngre och sämre virkeskvalitet. Linoljekittet var på samtliga fönster kraftigt uppsprucket och delvis helt borta. Den mörkgröna oljefärgen flagnade kraftigt, liksom balkongdörarnas ockragula oljefärg. Huvudorsaken till fönstrens dåliga skick var att de inte hade underhållsmålats eller kittats om på omkring 50 år, enligt uppskattning av de boende. De har däremot impregnerats regelbundet med linolja. Enligt målaren kan dock snarare ha påskyndat nedbrytningen av virket, på grund av att solstrålningen ”kokat” oljan. En annan viktig bidragande orsak beror på fönstrens inåtgående konstruktion. Vid kraftigt regn i kombination med hård vind har vatten ofta tryckts in under bågarna, enligt uppgift från de boende. Problemet har varit känt ända sedan Johan Gabriel Sacks tid, även om det då mest var skador i murverket som fruktades (se Selling 1937, s 44).

Bild 3. Fönster B9-11 innan renovering. Foto 2022-02-15. SLM D2024-0003.

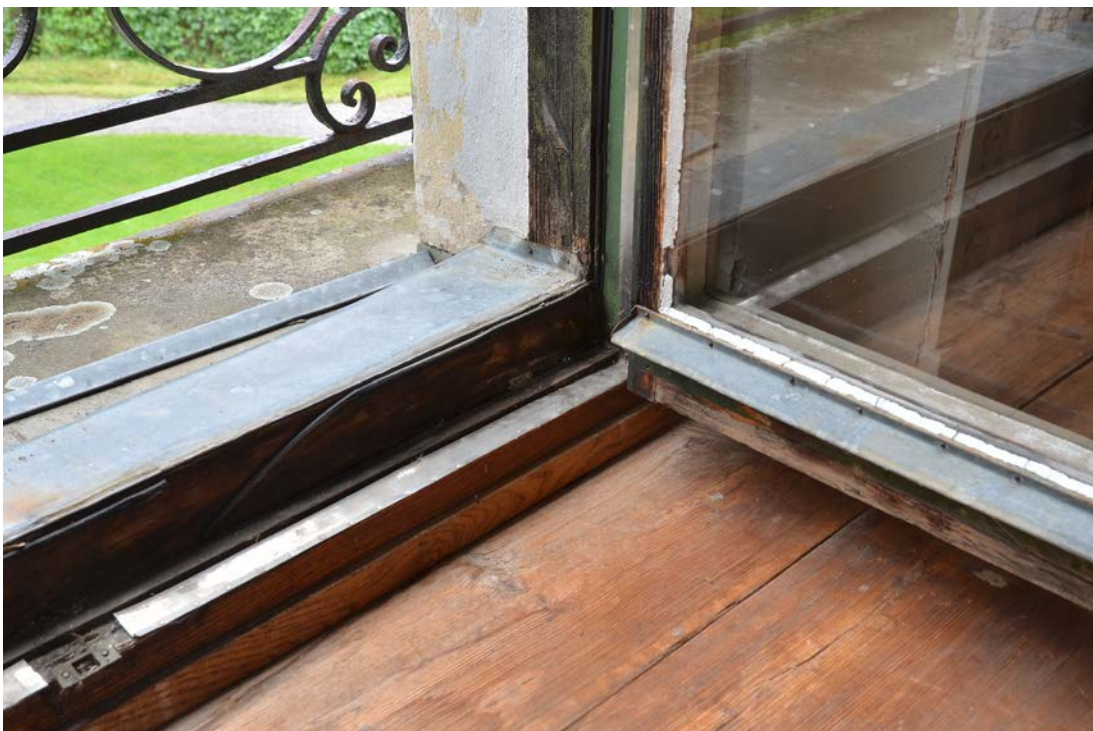
Bild 4. En av mellanvåningens balkongdörrar innan renovering (B9-11). Foto 2021-08-27. SLM D2024-0004.

Ettapp 3 inleddes med renovering av balkongdörrarna B9, B10 och B11. Liksom för de stora glasade dörrarna på nedervåningen (A9, A10 och A11) tog arbetet lång tid. Rutorna märktes upp och togs ur. Bågarna renoverades på traditionellt vis genom skrapning, stiftning och kittning. Grunda falsar fördjupades för att ge nytt kitt bättre fäste. Befintligt glas återanvändes, enstaka knäckta rutor ersattes med begagnat kulturglas.

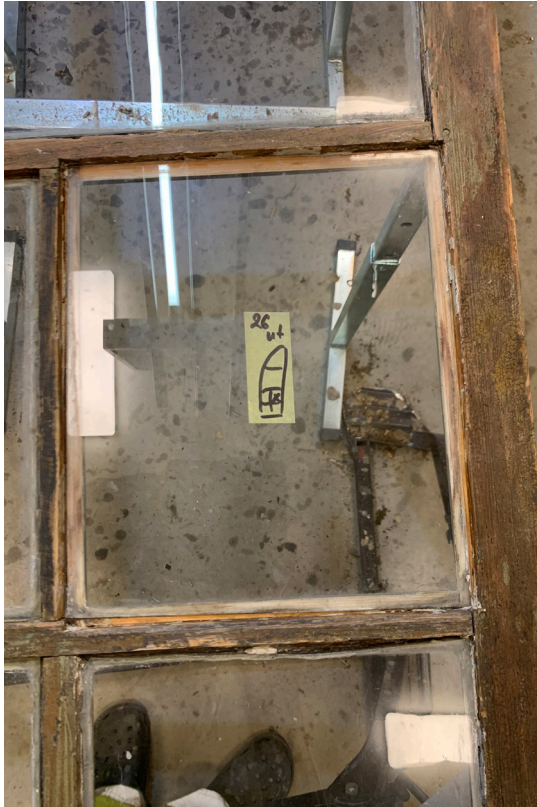
Bild 7. Ytterbåge A26 under renovering. Foto av Thomas Lundqvist. SLM D2024-0007.

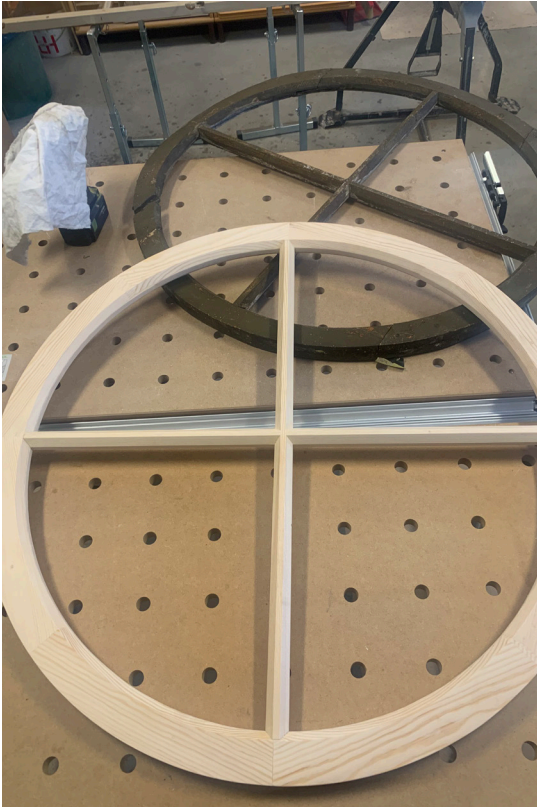
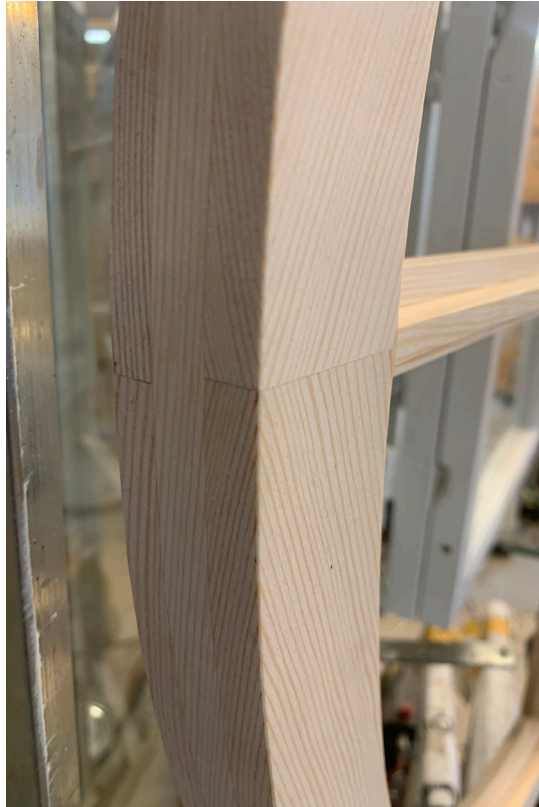
Bild 10. Nytillverkat vindsfönster (C10) gjort efter befintlig förlaga. Foto av Thomas Lundqvist. SLM D2024-0010.

Bild 11. Nytillverkat vindsfönster (C10). Foto av Thomas Lundqvist. SLM D2024-0011.

Under etapp 3 nytillverkades endast ytterbågen till ett vindsfönster (C10). Detta gjordes liksom under föregående etapper i konstruktion och utseende lika befintligt. Bågarna

Vindsfönstrets (C10) ytterbåge är tillverkat med virke av hög kvalitet och som en exakt kopia av den tidigare bågen. Att det relativt unga vindsfönstret C18 avses göras om till ett kopplat fönster bedöms inte medföra någon påverkan på byggnadens kulturvärden.

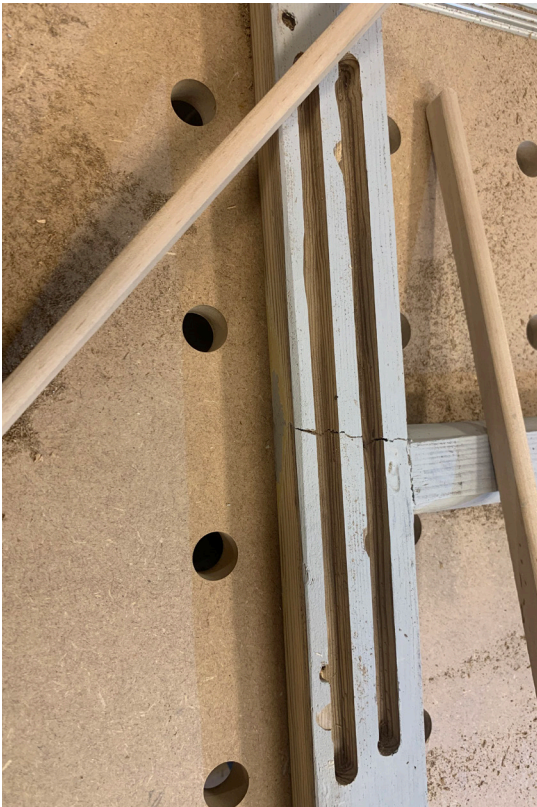
Bild 12. En knäckt båge i ett av bottenvåningens fönster lagades genom urfräsning och ilagning med nytt virke. Foto av Thomas Lundqvist. SLM D2024-0012.

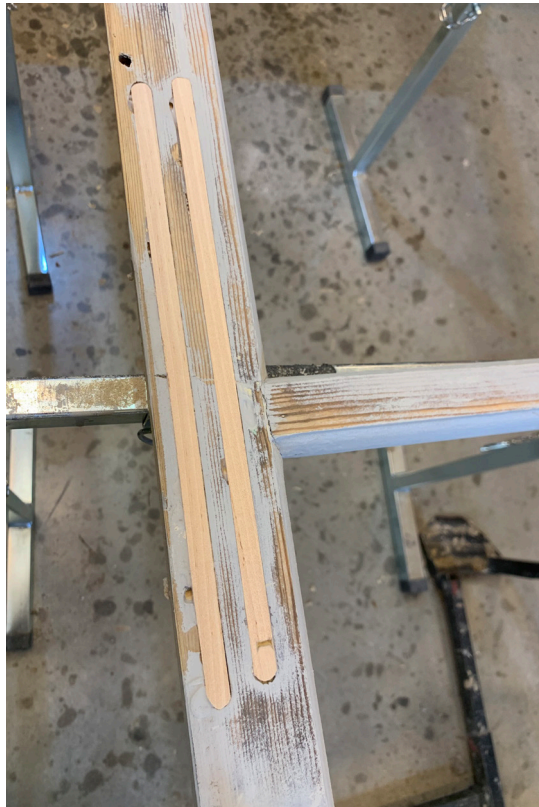
Bild 13. Ilagning av knäckt båge, efter nedslipning. Foto av Thomas Lundqvist. SLM D2024-0013.

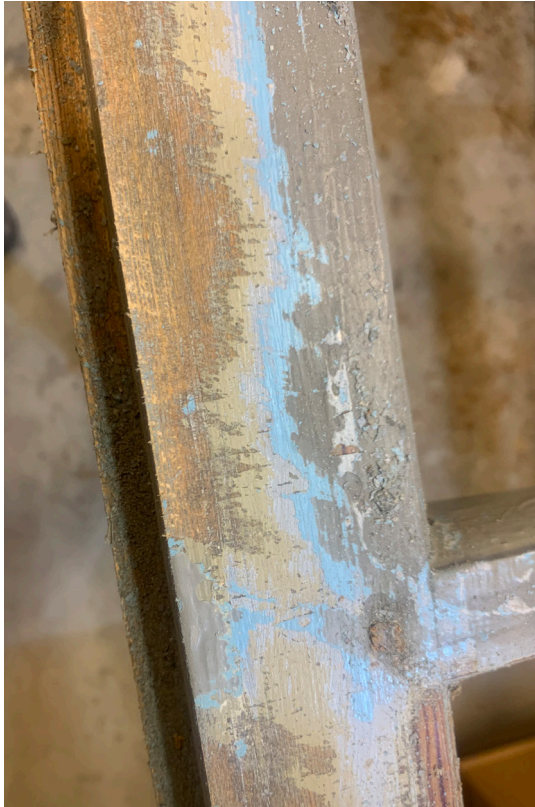
Bild 14. Äldre färgskikt på ett av de stora fönsterpartierna.  
Foto av Thomas Lundqvist. SLM D2024-0014.

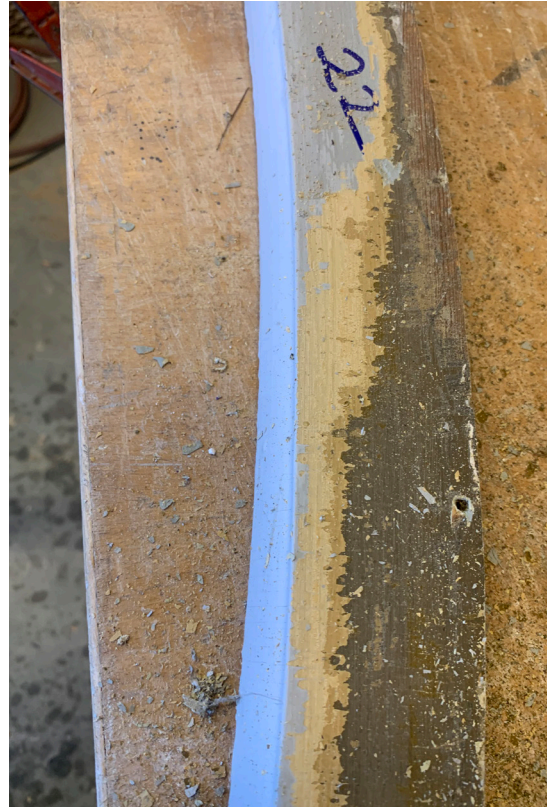
Bild 15. Äldre färgskikt med bl.a. flera gula lager. Foto av  
Thomas Lundqvist. SLM D2024-0015.

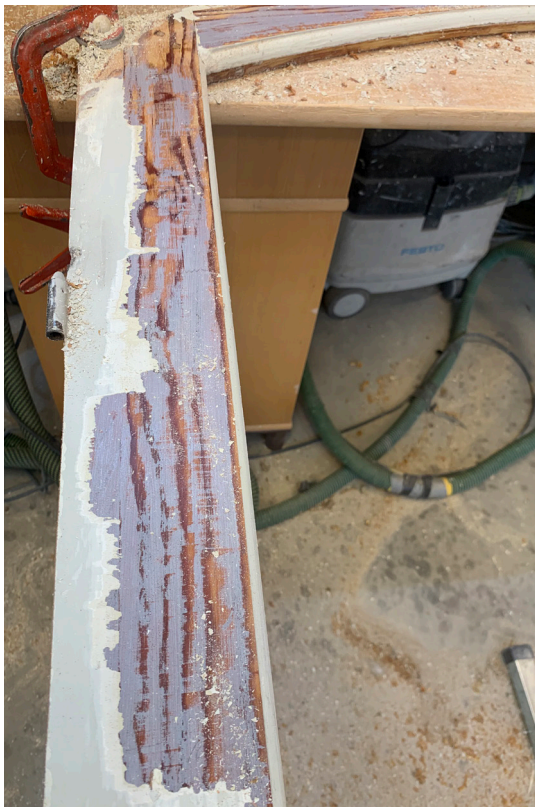
Bild 16. Äldre färgskikt på ett an de större fönsterpar-  
terna. Foto av Thomas Lundqvist. SLM D2024-0016.

- En del av de större fönsterpartierna hade undre färgskikt i ljusblå kulör, som tidigare varit okänt. Eftersom färgen ligger relativt ytligt i stratigrafien kan den inte vara äldre än från 1900-talets början.

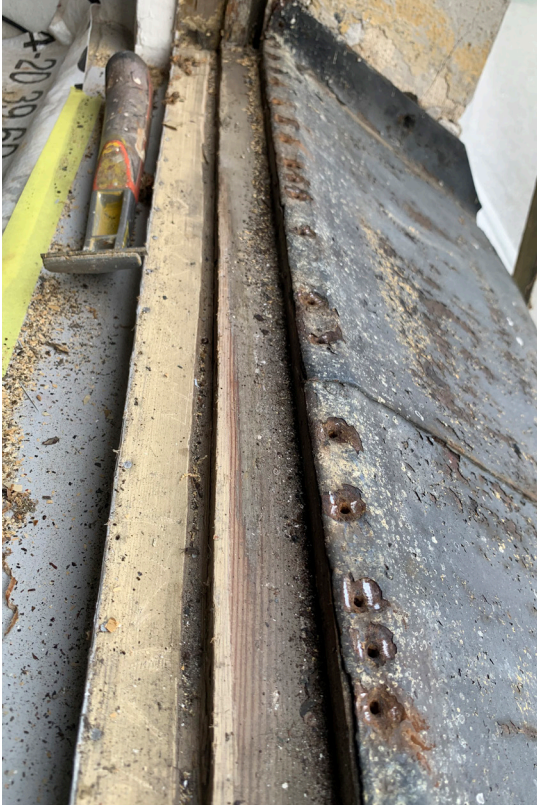
Bild 18. Bilden illustrerar konstruktionsproblematiken med vatten som tränger in mellan plåt och fönsterbågar. SLM D2024-0018.

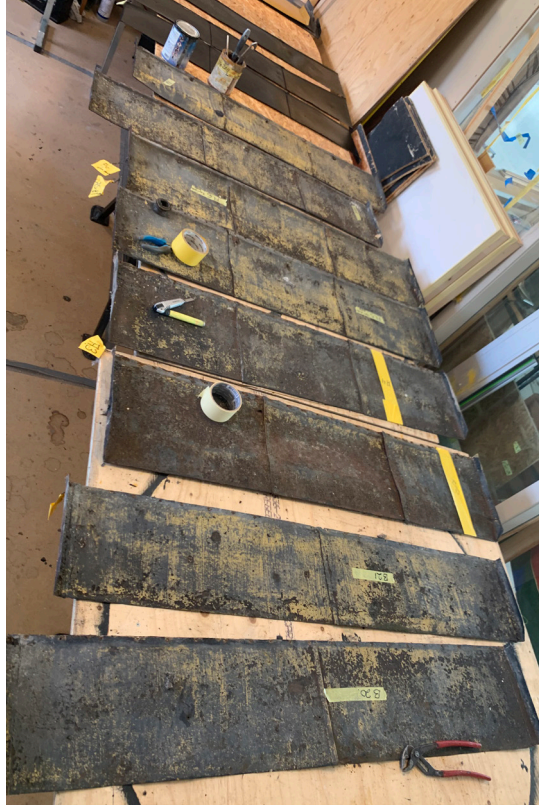
Bild 19. Renovering av äldre bleckplåtar av svartplåt på verkstad. SLM D2024-0019.

Äldre plåtar av svartplåt finns bevarade på byggnadens långsida mot väster (baksidan). Dessa har renoverats på verkstad. Efter mjukblästring med sand har undersidorna grundmålat med Isotrol Klarlack Grund, därefter två stryningar med Ottosson järnmönja och en slutstrykning med Isotrol Pansar i svart kulör. Plåtarnas översidor har grundmålat med Isotrol Klarlack Grund, därefter mellanstrykning med Isotrol Pansar och slutligen linoljefärg i grå kulör, lika fönsteromfattningarna.

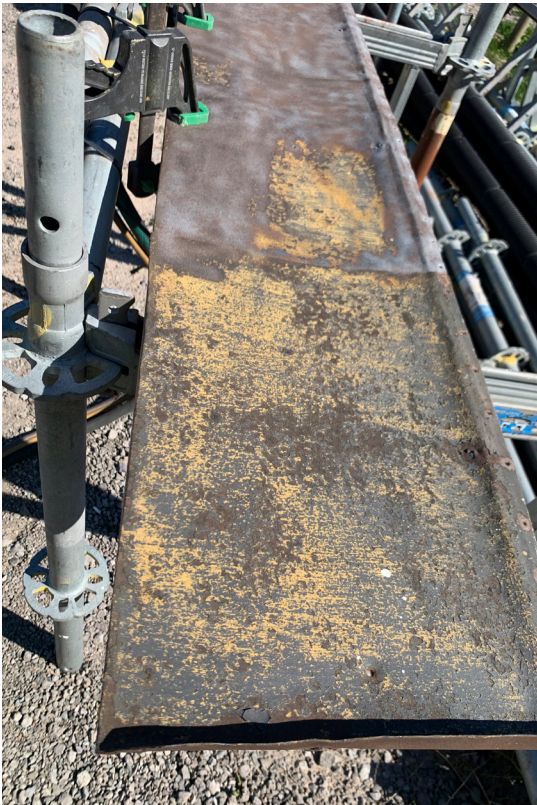
Bild 20. Pågående mjukblästring av äldre svartplåt. SLM D2024-0020.

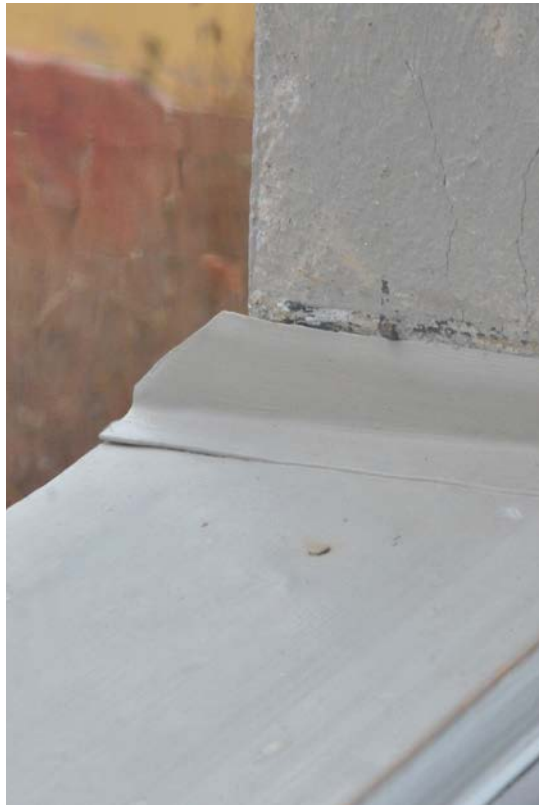
Bild 21. Återsatt plåtbleck efter renovering och ommålning i kulör lika fönsteromfatningar. SLM D2024-0021.

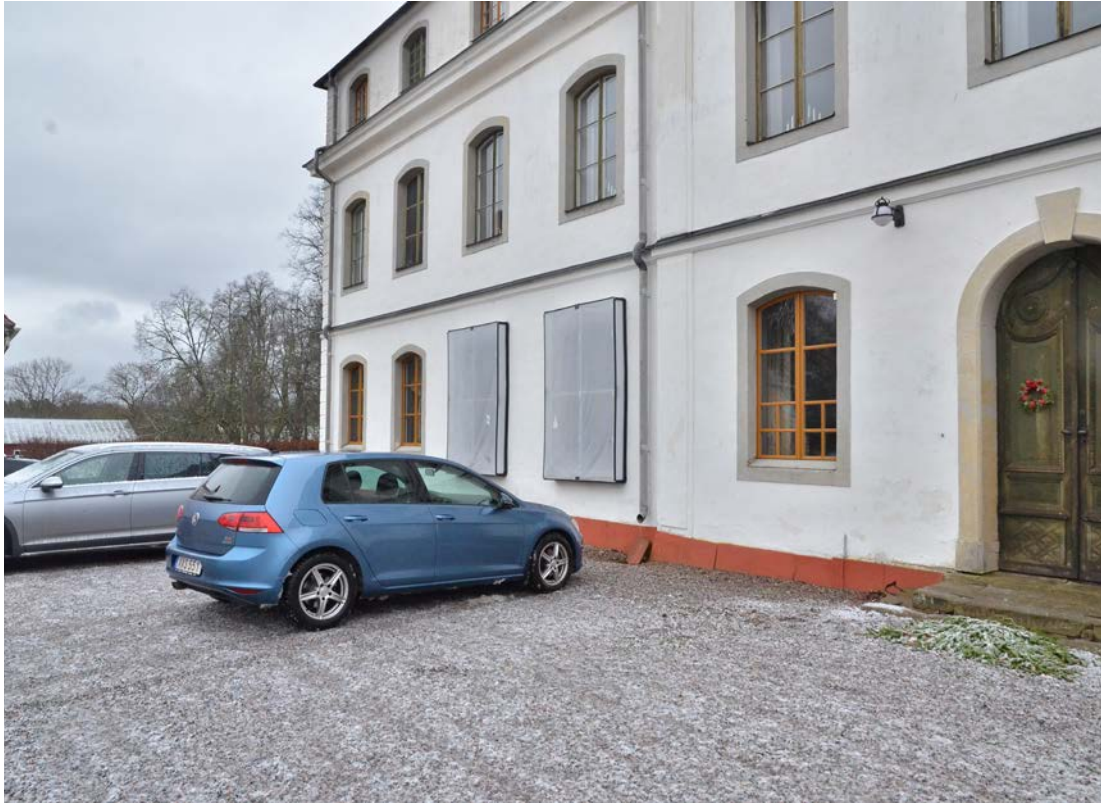
*Bild 22. Fönster A26, A29 och A30 efter avslutad renovering. A27 och A28 renoveras på verkstad och förväntas att bli färdiga i slutet av januari 2024. Foto 2023-12-20. SLM D2024-0022.*

- Under den gröna färgen fanns gula färgrester.
- Fönster A29 och A30 har problem med återkommande imma på ytterbågarnas insidor. Detta beror på att varm innerluft strömmar in bakom de fasta fönsterluckorna som sitter mot fönstersmygen och tar sig in mellan inner- och ytterbågarna. Enklaste lösningen på problemet tros vara att fästa fönstertejp mellan fönsterluckor och innervägg.

Ytterbågarna i fönster A27 och A28 var vid delbesiktningen fortfarande under renovering i verkstad, men planeras att levereras i slutet av januari. Vindsfönster C18 avses att hämtas i samband med detta, för renovering på verkstad. Det kommer då att göras om till ett kopplat fönster. I övrigt görs renoveringen på samma sätt som de övriga hittills renoverade fönstren.
