## Trosa lands kyrka

Trosa Landskyrka 1:1, Trosa-Vagnhärad socken, Trosa kommun,  
Södermanlands län

Antikvarisk kontroll  
Fasadarbeten 2007

Rapport 2008:8

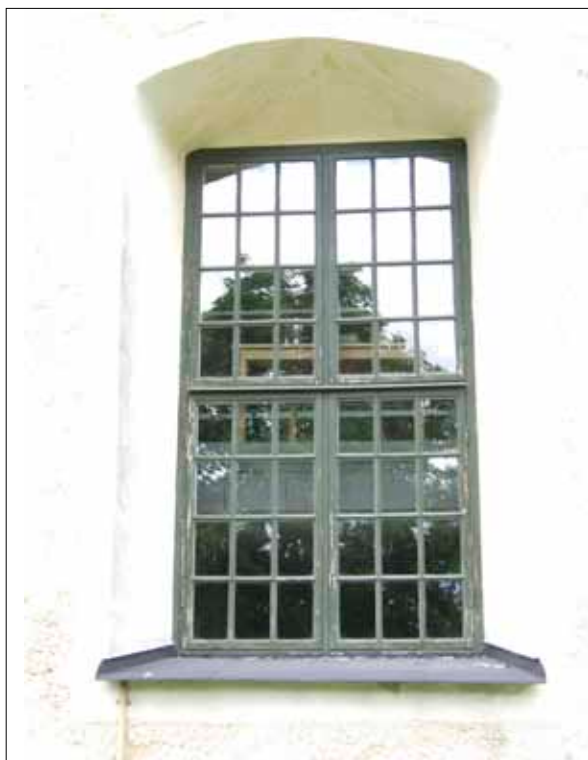
6 Fönsterbågarna var före renoveringen målade mörkt gröna.

Fönsterbågarna var tidigare målade i en kromoxidgrön kulör. I samråd med församlingen och läns museet valdes att frångå den mörkgröna nyansen och istället välja pigmentet guldocker. Även västra portalen målades i denna kulör. Ankarslutar målades i fasadernas gula kulör.

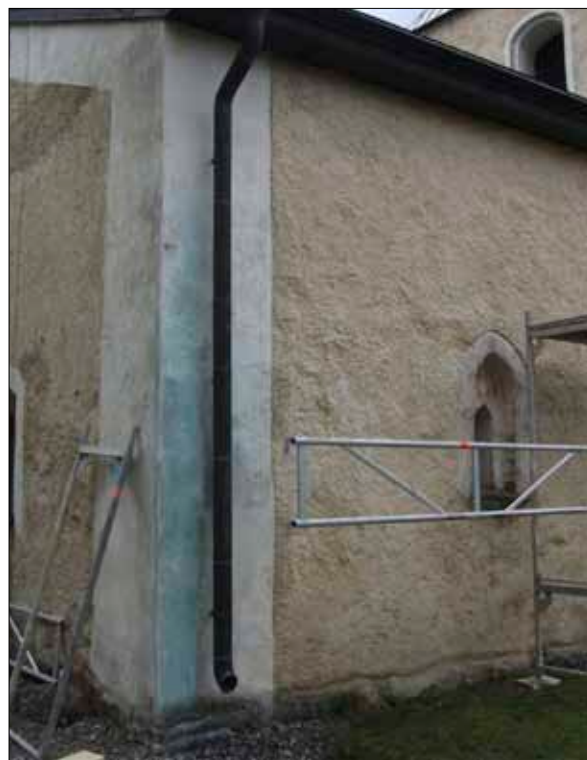
7 Kopparutfällningar från stupröret förekom på den släta omfattningen i kapellets nordöstra hörn.

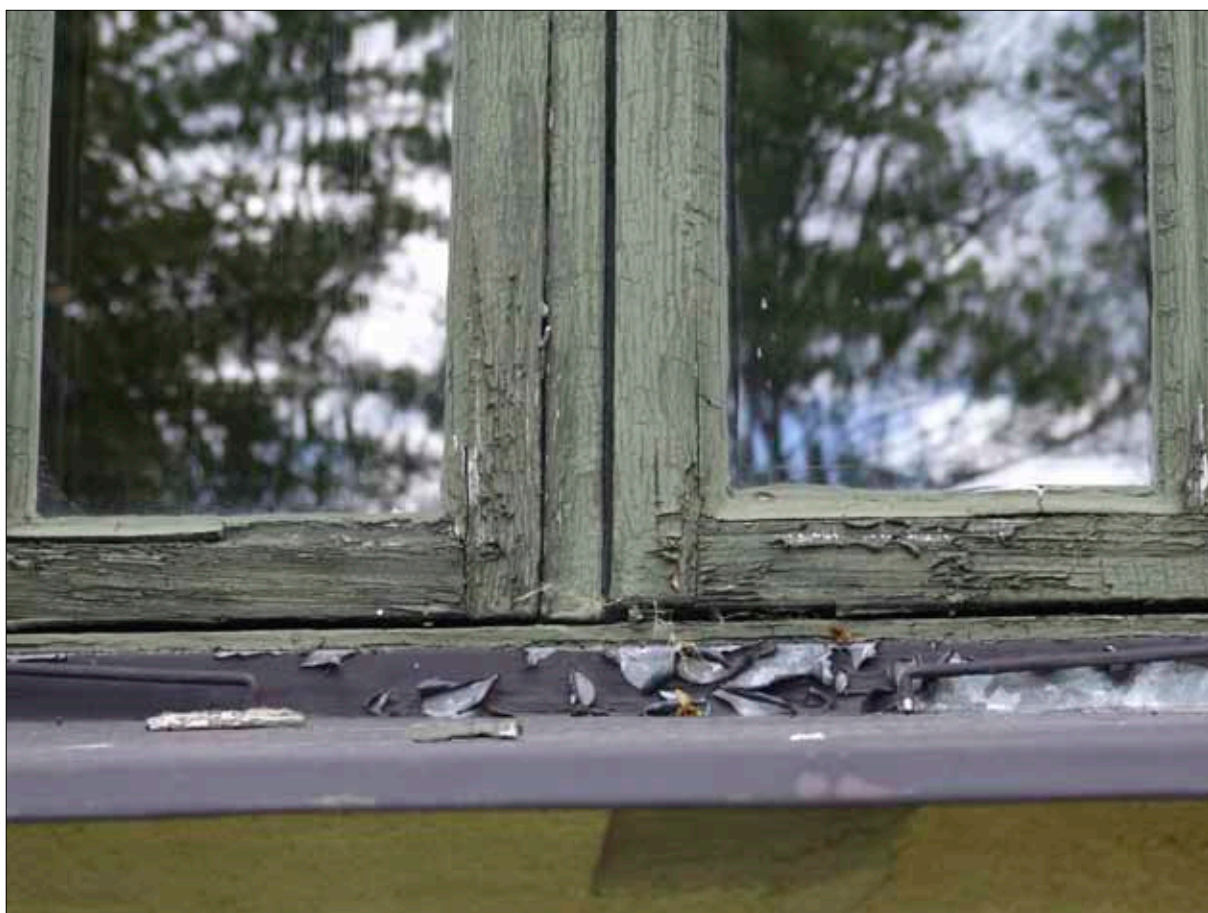
Fönsterbågarna var i stort behov av renovering, med sprucket fönsterkitt och flagande färglager. Även färgen på solbänkarna flagade.

8 Fönsterbågarna var i stort behov av renovering, med krackelerade färgskikt och sprucket fönsterkitt.

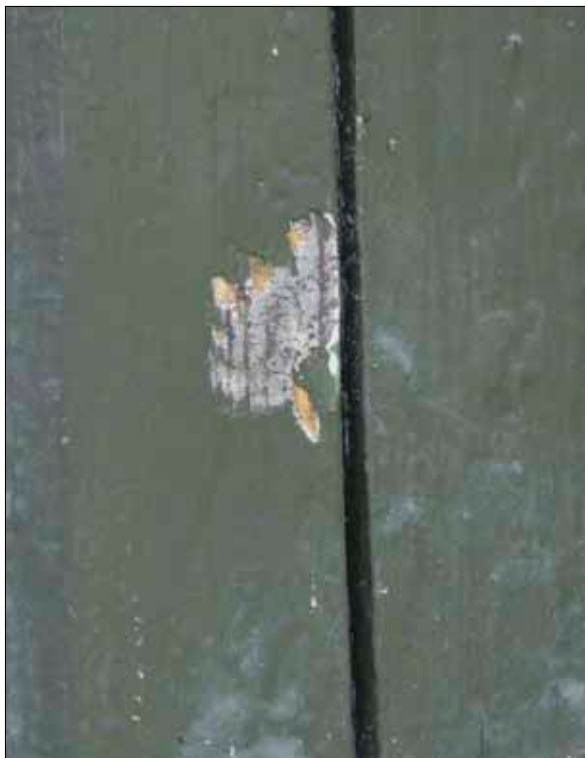
Äldre fönsterbågar fanns undanställda i tornet. Dessa var målade med pigmentet järnoxidbrunt, 3A-663. Sakristians fönsterbåge hade under den nuvarande gröna kulören en strykning med järnoxidbrunt 3A-663 och under denna en grå kulör som liknade grå umbra 3A-36.

10 Färgskikt på sakristians fönster, där underliggande järnoxidbruna och grå färglager syntes.

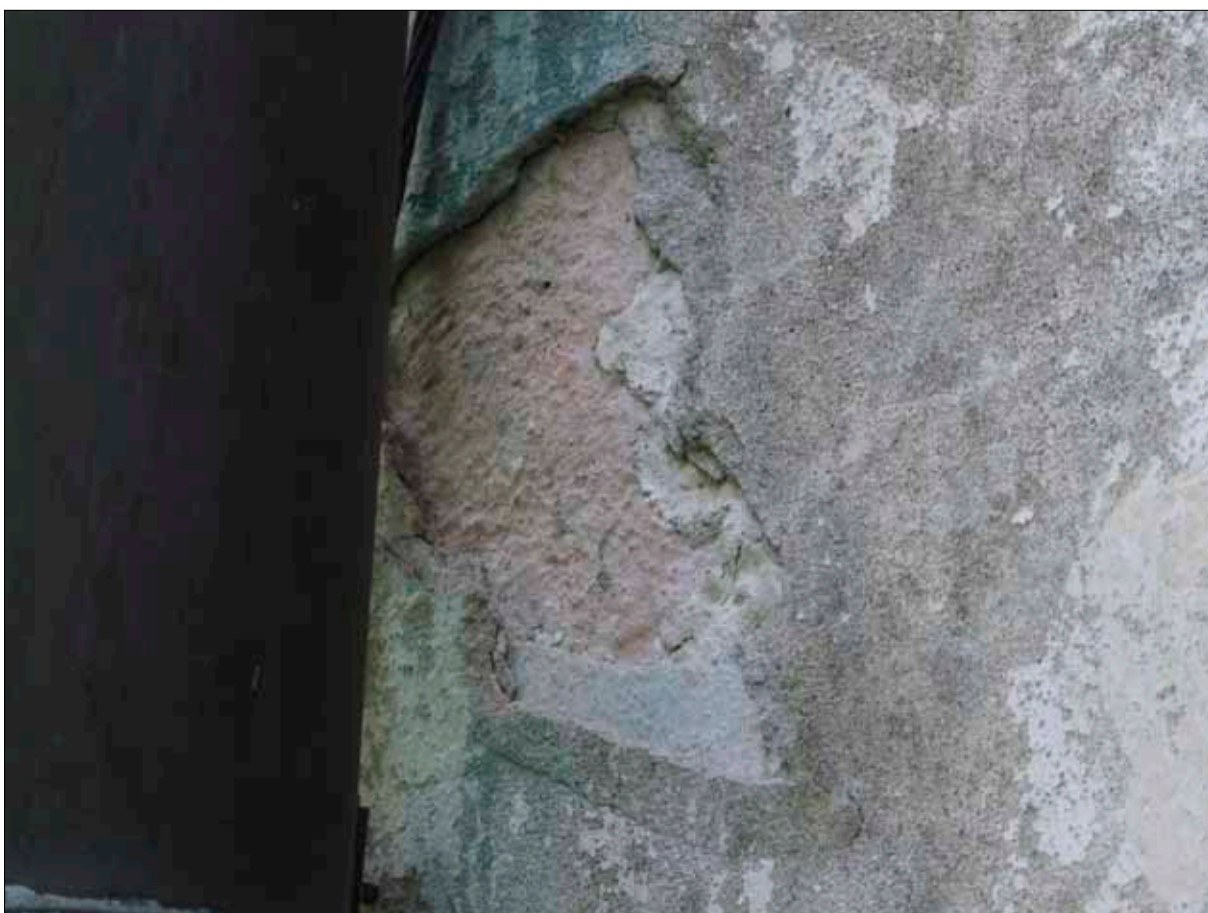
Underliggande rosa kalkfärg syntes på nordöstra hörnets släta puts.

11 Detalj av det underliggande äldre putslagret med rosa avfärgning, den 29 juni 2007 på kapellet nordöstra hörn.

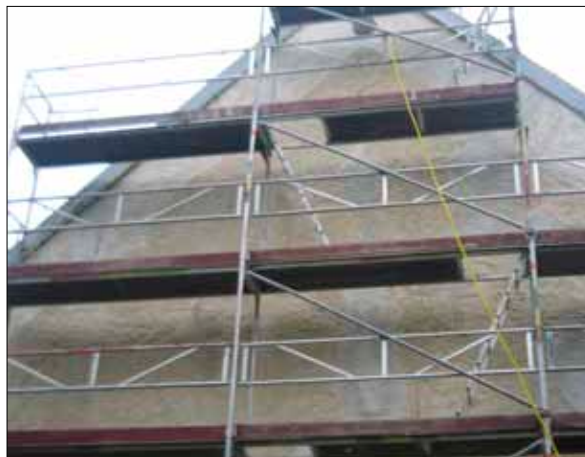
12 Del av korgaveln efter lagningar. Fotografi Fasadenoveringar Roland Karlsson i Mälardalen AB.

Fasaderna tvättades med högtryckstvätt i mitten av juli månad. Vissa putspartier med "bomputs" knackades ned. Grundning och utstockning av de skrotade ytorna gjordes. Lagningarna spritputsades. Även omfattningar lagades upp. Även stigluckan, den f d transformatorstationen och grindstolparna åtgärdades.

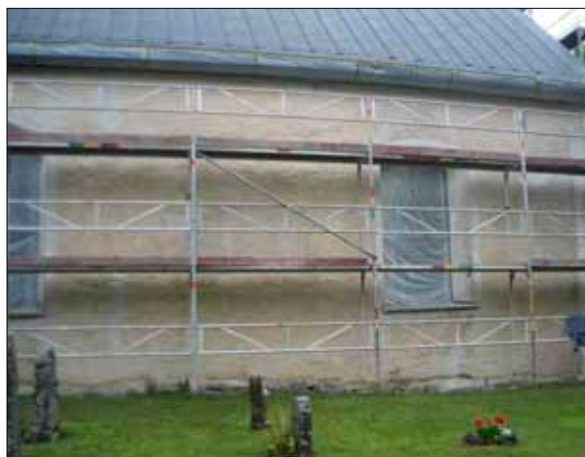
13 Del av södra fasadens lagningar. Fotografi Fasadenoveringar Roland Karlsson i Mälardalen AB.

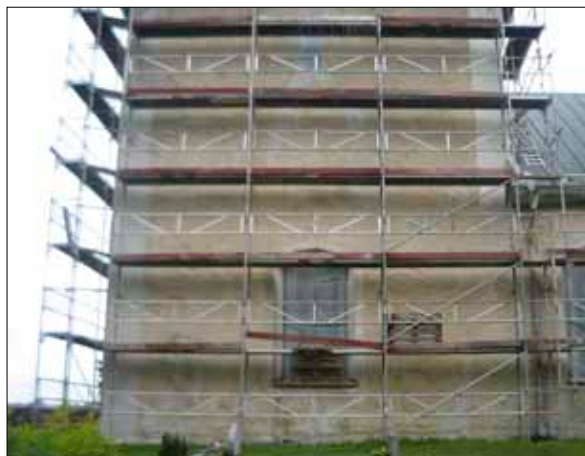
14 Del av tornets södra fasads lagningar. Fotografi Fasadenoveringar Roland Karlsson i Mälardalen AB.

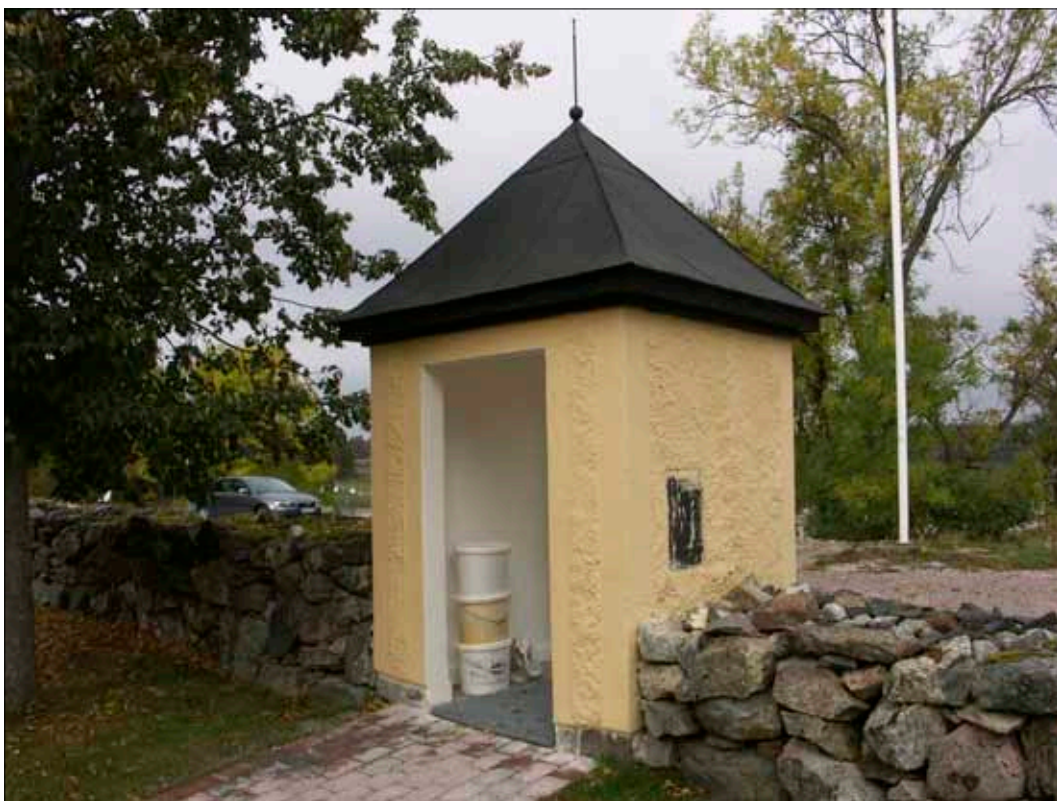
19 Stigluckan vid slutbesiktningen den 28 september 2007. Luckan skulle målas in senare.
