## Vagnhärad's kyrka

Trosa Åby 2:12, Trosa-Vagnhärad socken, Trosa kommun,  
Södermanlands län

Antikvarisk kontroll  
Utvändig renovering 2010

Rapport 2010:2

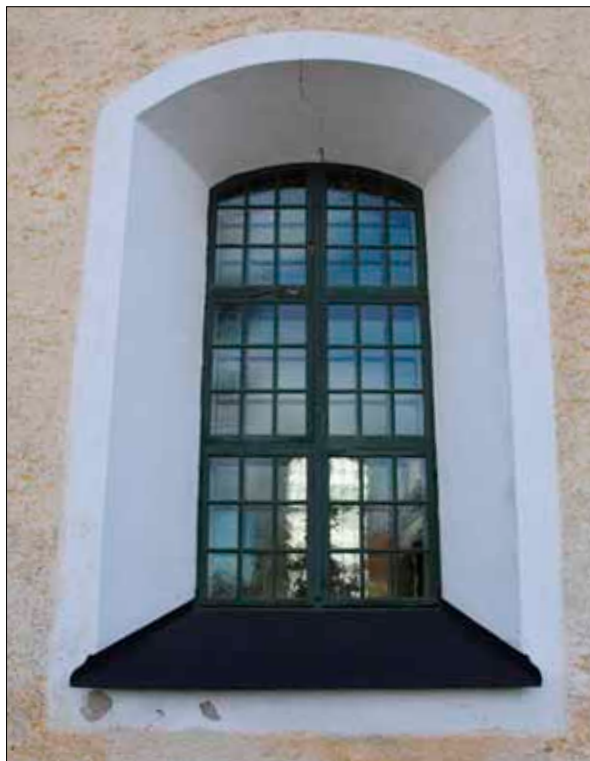
5 Fönsterbågarna var tidigare målade i mörk grönt. Sprickor förekom i valvbågens mitt (Slm D10-869).

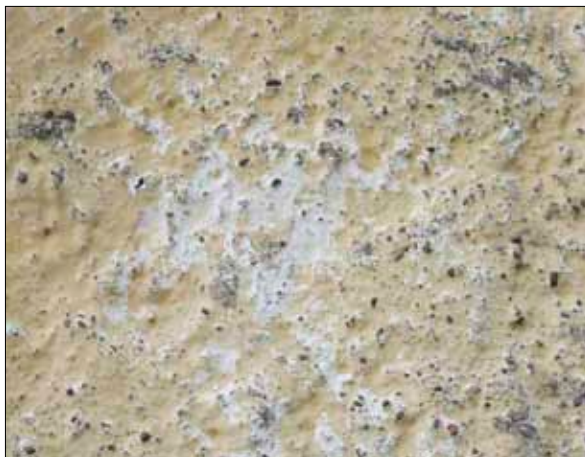
6 De två senaste kalkavfärgningarna var gula, under var det en vit strykning. Stenarna i spritputsen är relativt skarpa och vassa. (Slm D10-858).

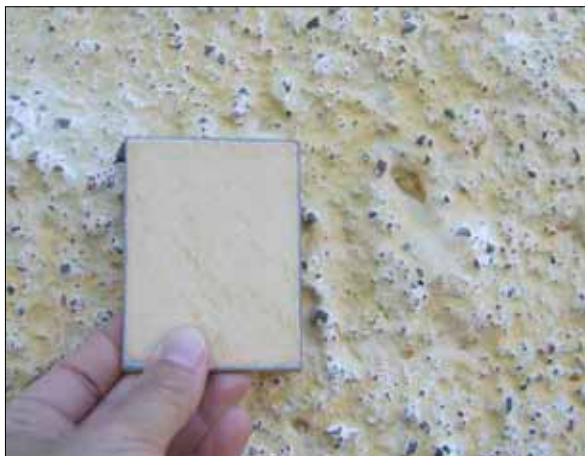
7 Yttersta lagret liknade kulören 94:5, dvs 2100 gr guldocker till 25 kg kalkpasta. (D10-856)

De spritputsade fasaderna var ytterst avfärgade i två gula nyanser. Under dessa syntes en vit kulör. Putsen var på flera partier nedsmutsad. Yttersta lagret liknade kulören 94:5, dvs 2100 gr guldocker till 25 kg kalkpasta. Andra lagret var något mörkare och såg ut att innehålla pigmentet obränd terra. Vissa underliggande lager såg ut att vara utförda med järnvitriolpigment.

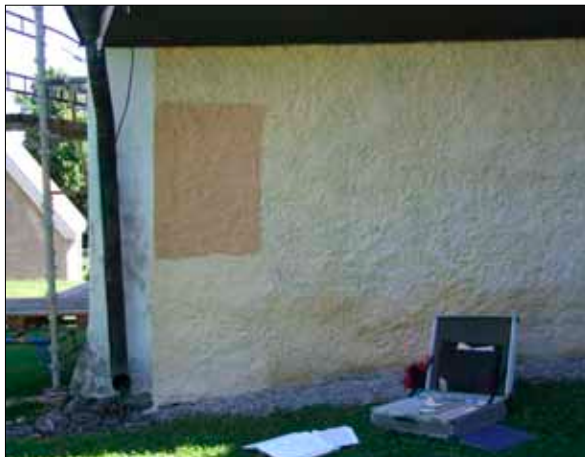
8 Två uppstrykningsprover gjordes till byggmöte 2. Den undre strykningen är kulören 94:5, den övre en blandning med obränd terra (Slm D10-854).

Till byggmöte två målades två olika kulörprover upp. Den ena kulören 94:5 och den andra 46:5 (3000 gr obränd terra till 25 kg kalkpasta). På plats upplevdes den undre kulören 94:5 vara för ljus och den övre 46:5 för mörk. Ett andra prov gjordes därför med en ny kulör, en blandning av de två pigmenten, som valdes. Denna kulör var 94/46:15, d v s 1750 gr guldocker och 1500 gr obränd terra till 25 kg kalkpasta.

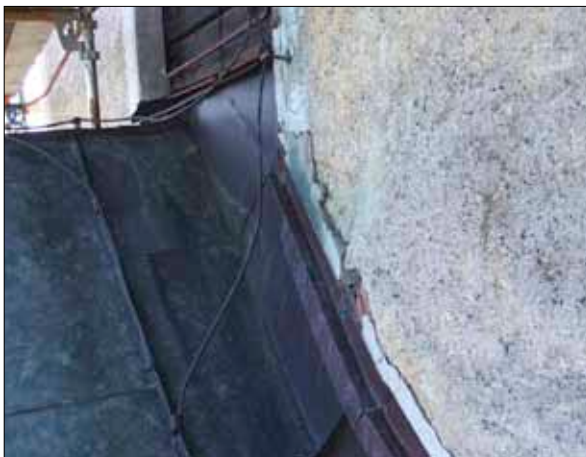
9 Skada på putsen där långhuset möter tornets östra fasad. (Slm D10-855).

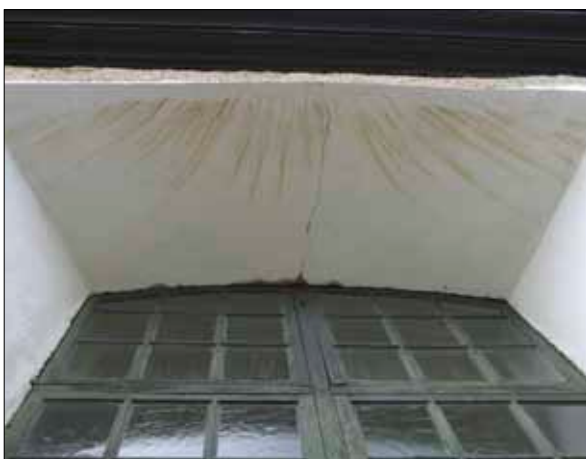
10 Flera av fönsternischerna hade rinningar och sprickbildningar i fönsterbågen. (D10-850)

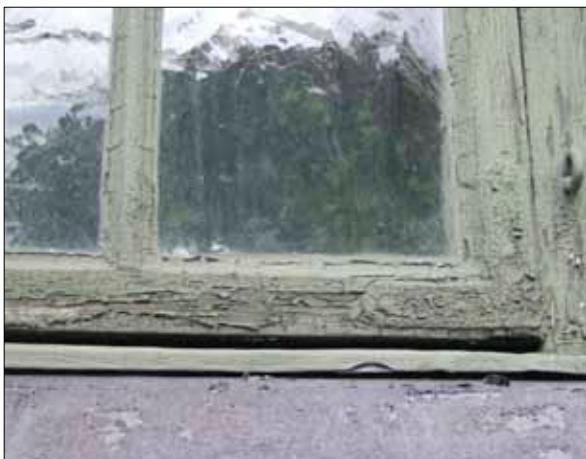
Porten till långhuset var svart/brunmålad. Ljudluckor var tidigare trätjärade, under senare tid troligen målade med en modernare färg. Fönsterbågarna var i stort behov av renovering, med sprucket fönsterkitt och "krokodil"-flagande färglager. Även färgen på solbänkarna flagade.

11 Fönstren var i stort behov av kittning och målning. Ca 80% av kittet fick bytas ut. (D10-851)

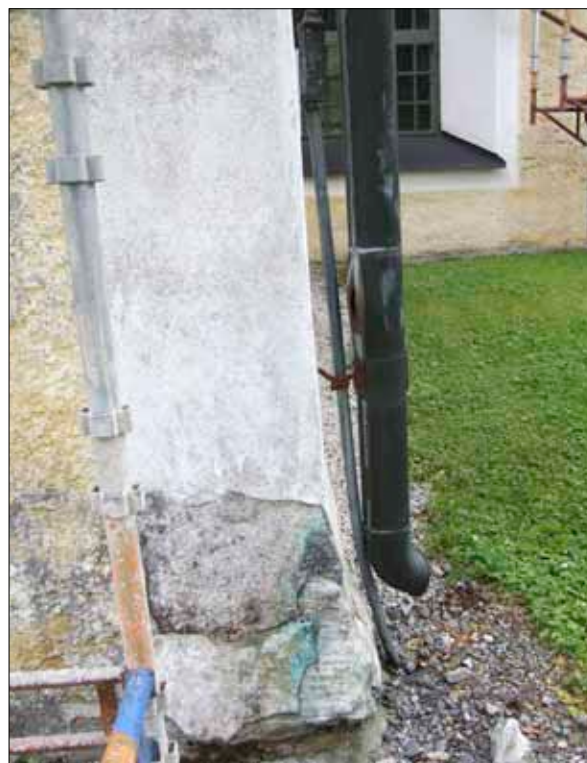
12 Putsbortfall förekom vid långhusets nordöstra hörn. (D10-853)

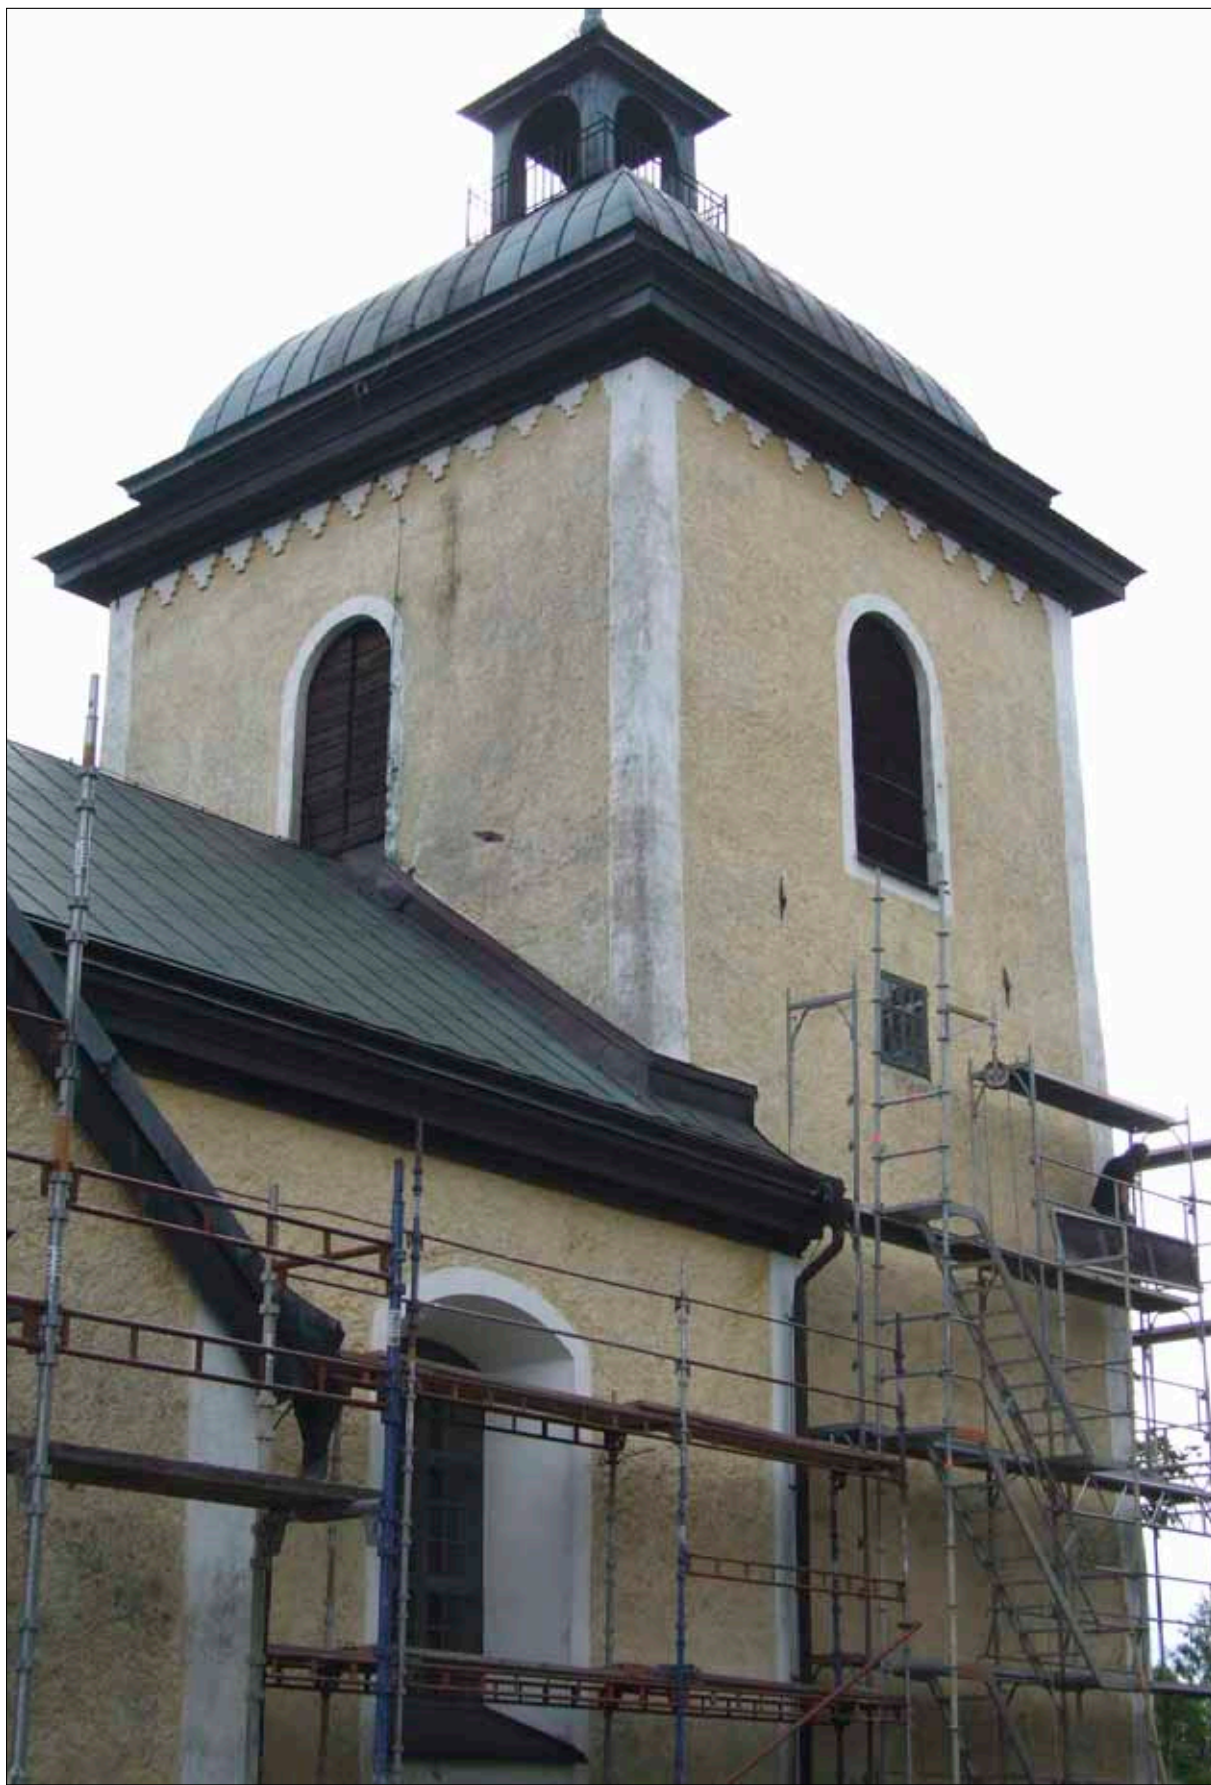
13    *Tornet från nordost före arbeten. Skador förekom bland annat i anslutning till plåtkanten på tornets östra fasad. (D10-852)*

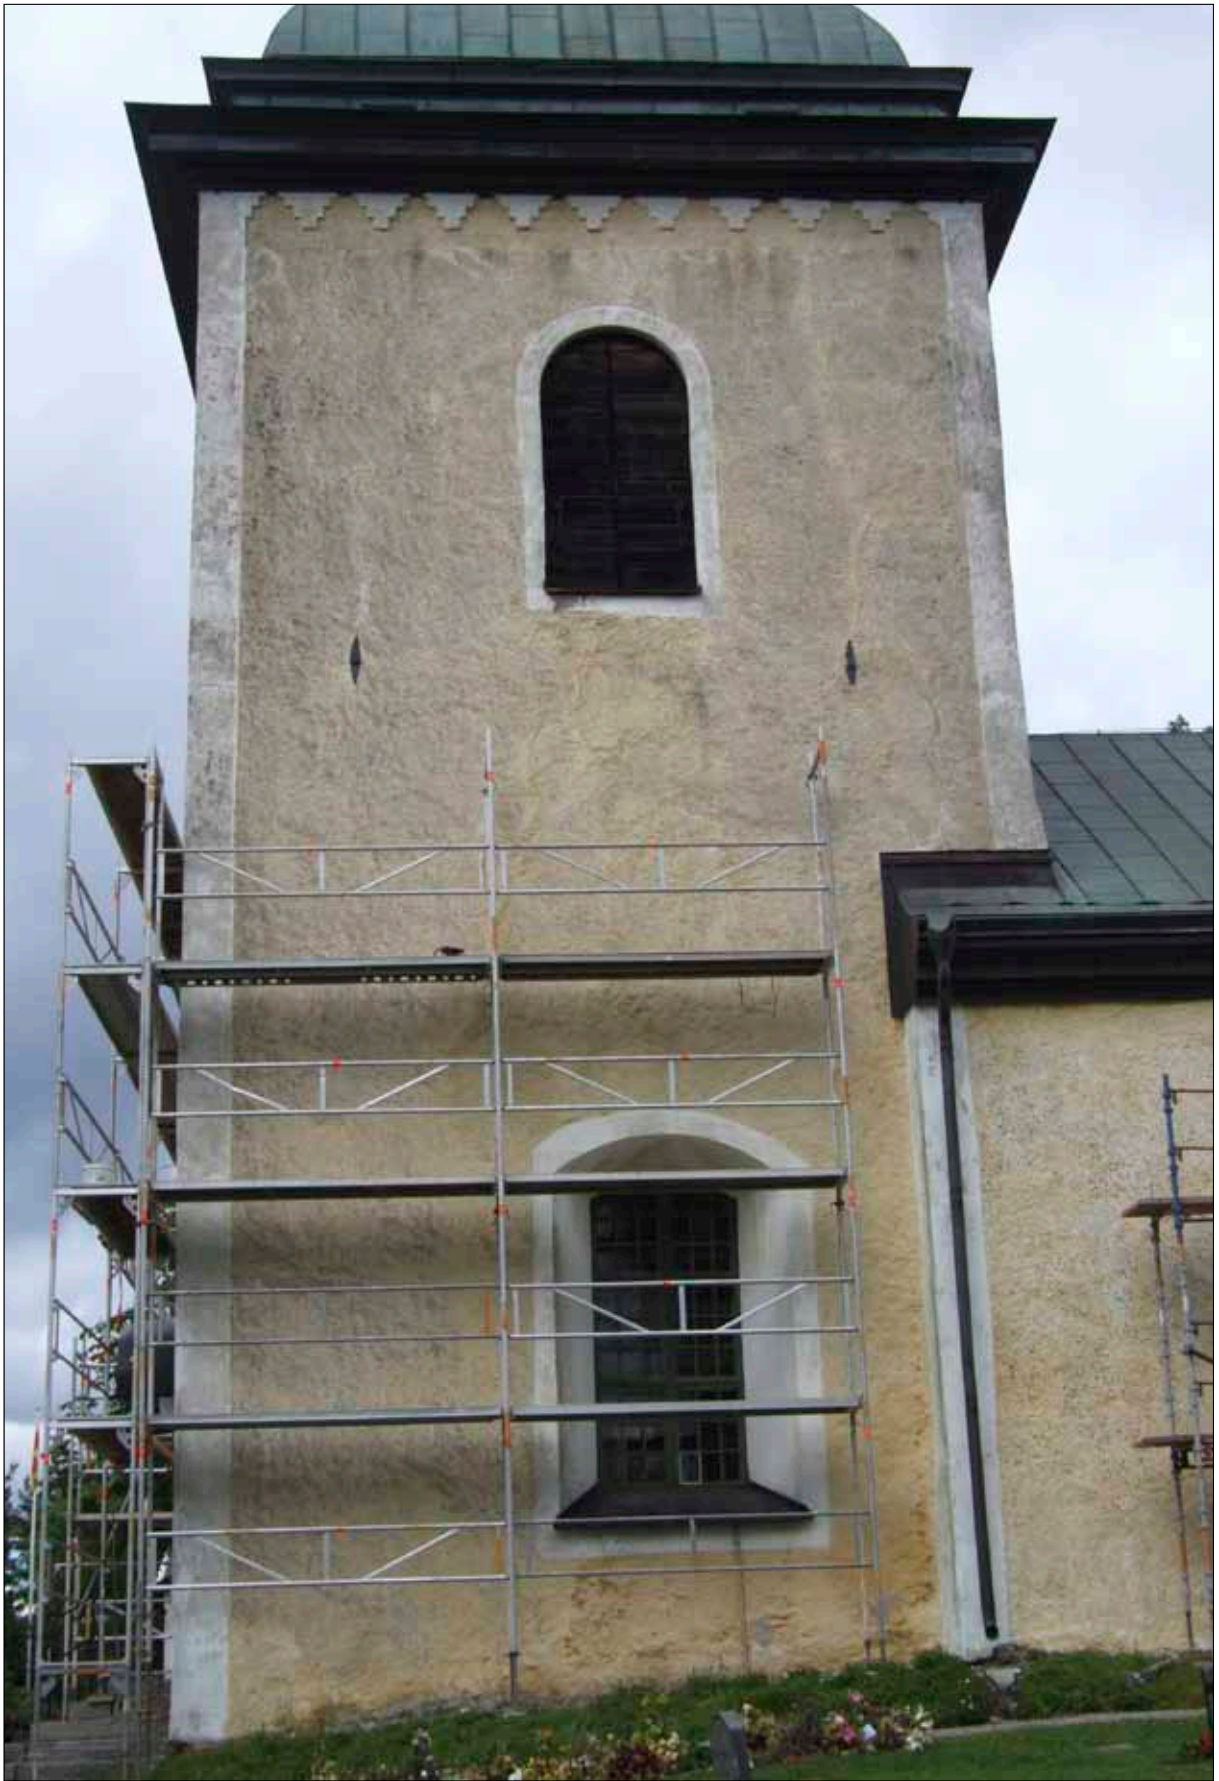
14    *Tornets södra fasad före renoveringen, där sprickor förekom, främst på tornets övre del. (D10-849)*

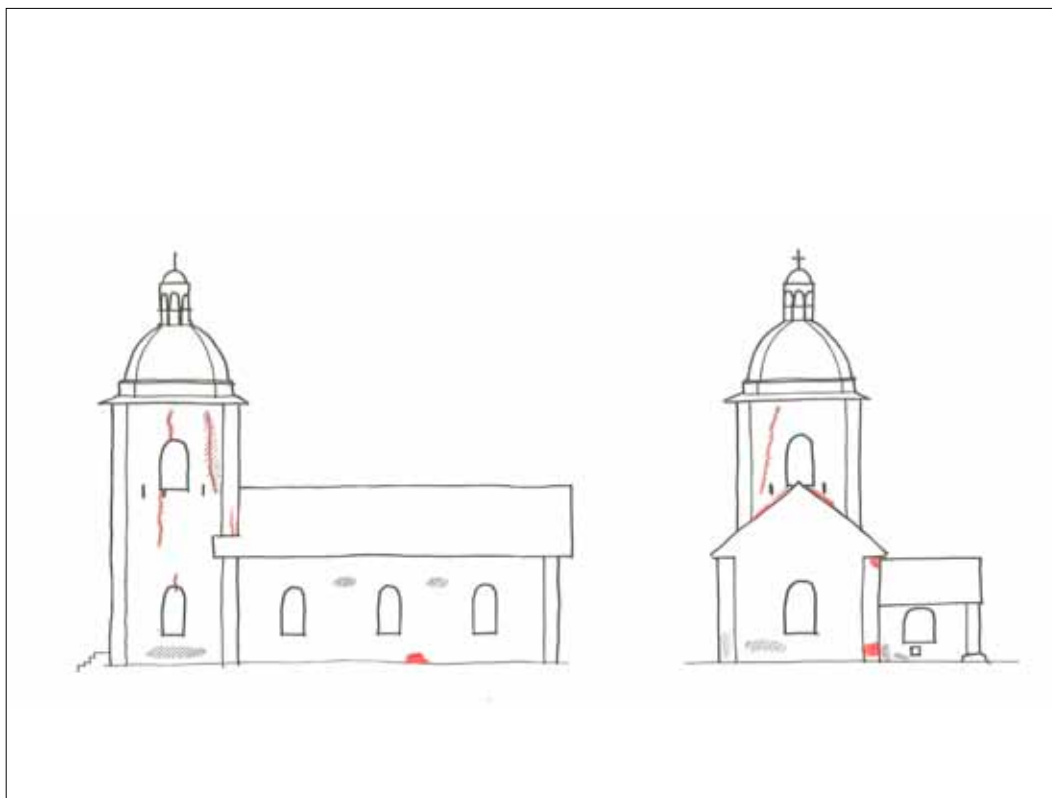
15 Skiss av Vagnhärads kyrkas södra och östra fasad. Röd markering är sprickor och putsskador och skrafferingar markerar entreprenörens lagningsdokumentation. Skiss Eva Wockatz.

Fasaderna tvättades med högtryckstvätt, varmt vatten. Mindre partier som hade spruckit eller där putsen hade fallit bort knäckades ned. Enligt entreprenören gjordes endast lagningar i själva putsen. Putslagningarna utfördes med hydrauliskt kalkbruk och spritputsades. Se även skiss över sprickor och lagningar, sidan 12.

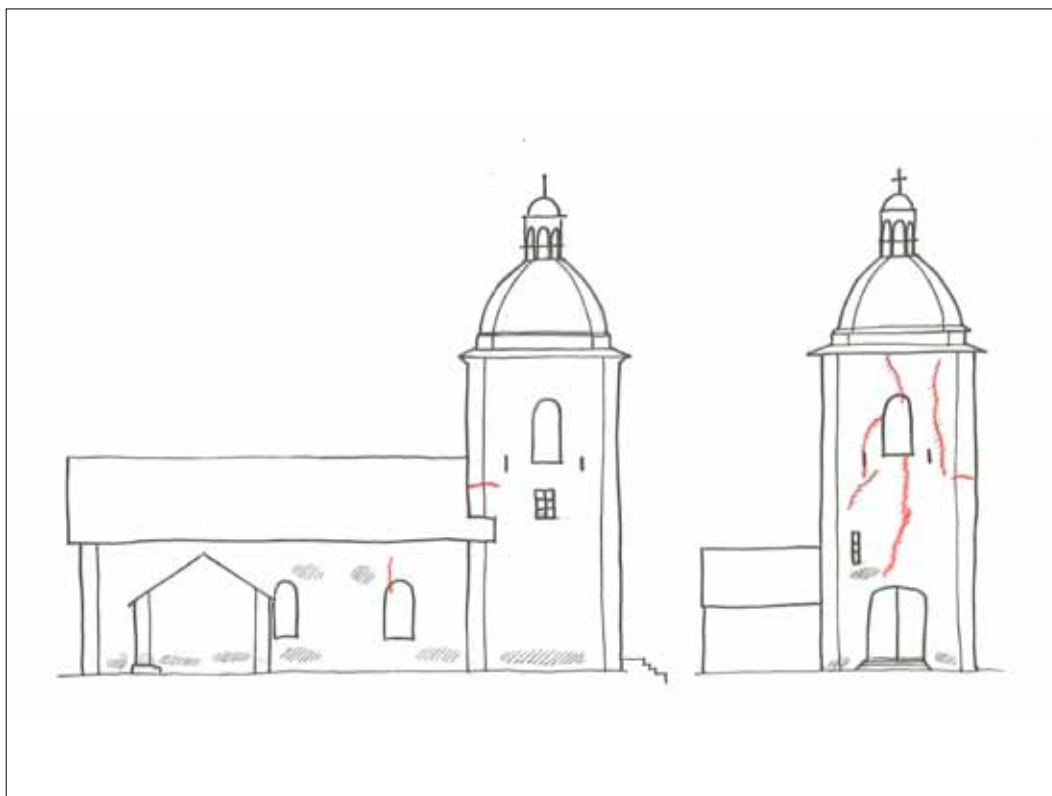
16 Skiss av Vagnhärads kyrkas norra och västra fasad. Röd markering är sprickor och putsskador och skrafferingar markerar entreprenörens lagningsdokumentation. Skiss Eva Wockatz.

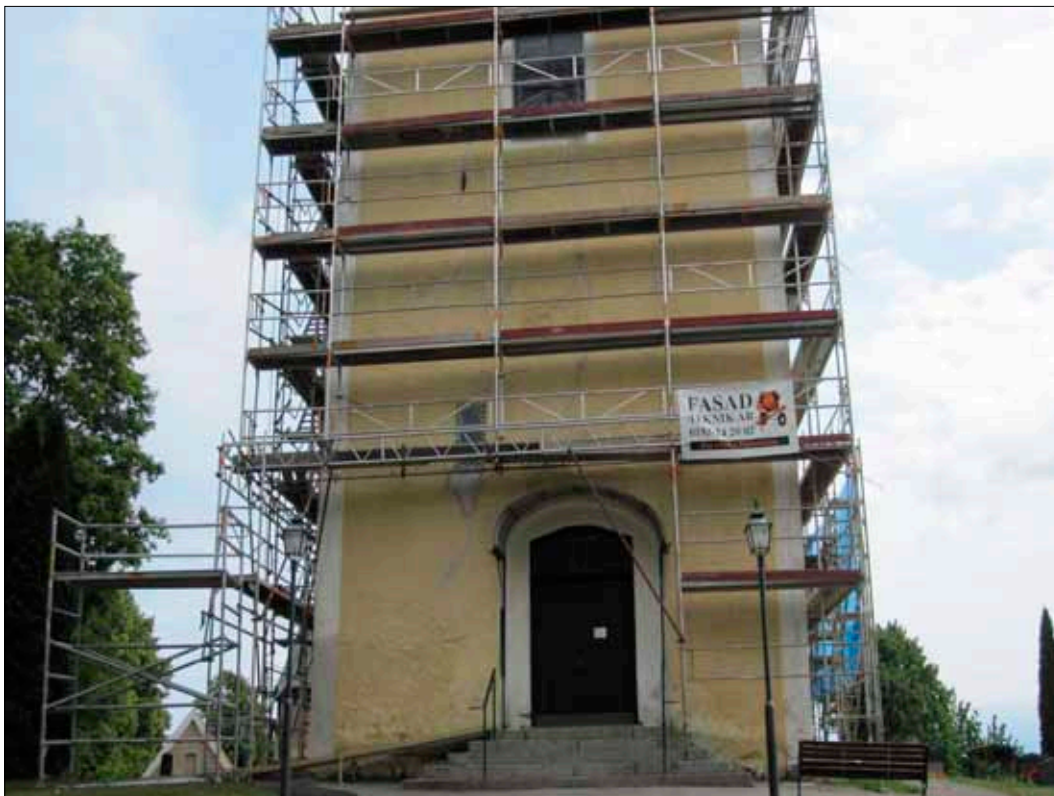
17      Tornets nedre del efter lagningar. Fotografi Magnus Josephson (Slm D10-865).

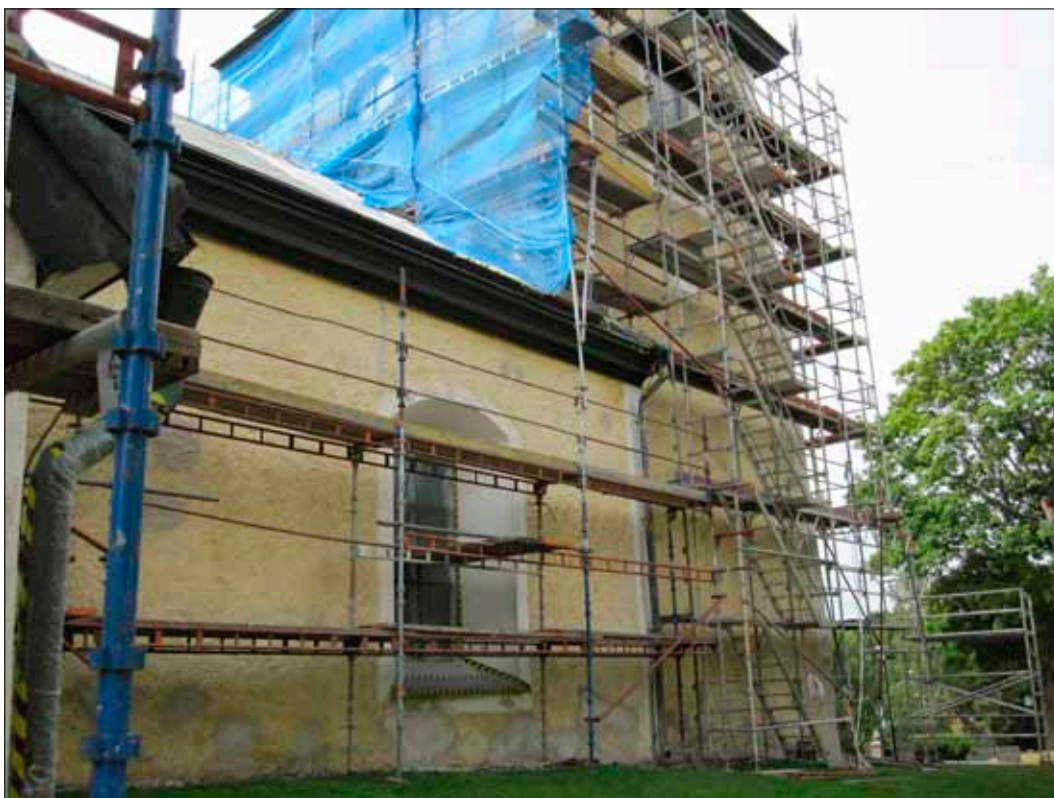
18      Del av norra fasaden efter utförda lagningar. Fotografi Magnus Josephson (Slm D10-866).

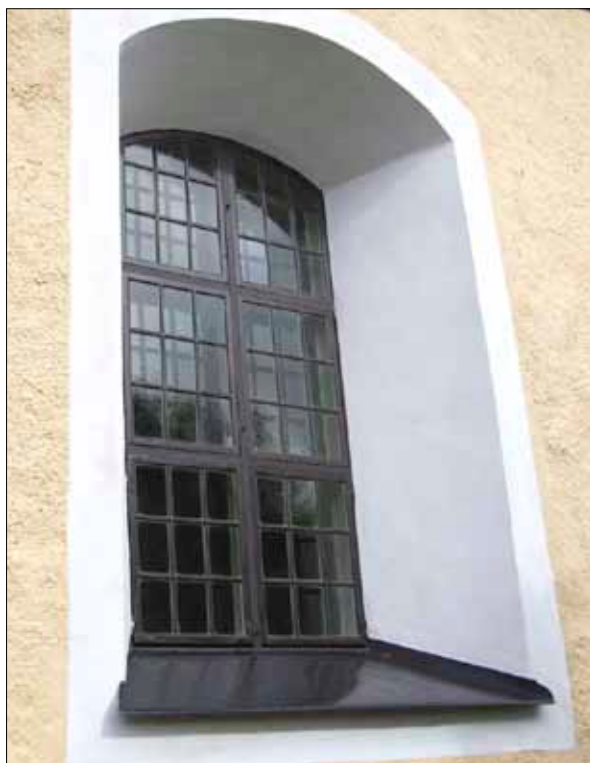
21 Fönsterbågarna målades nu med pigmentet bränd umbra. (D10-861)

Eftersom långhusets fönsterbågar är utbytta, så skrapades på sakristians fönsterbåge, där kulören bränd umbra återfanns, 1A-100. Provstrykning gjordes också av engelskt rött (församlingens önskemål) och grå umbra. En träff ordnades på plats där församlingen, Sörmlands museum och målaren var eniga om att nu måla fönsterbågarna i kulören 1A-100, bränd umbra.

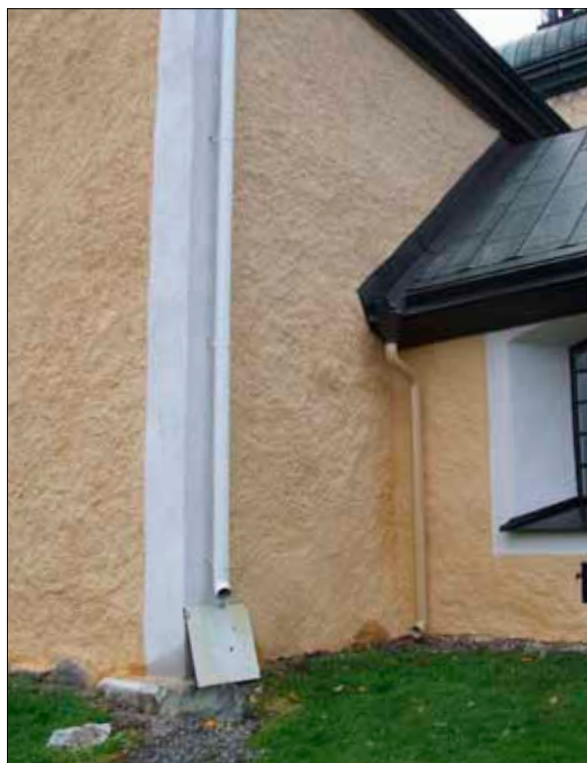
22 Stupröret i nordöstra hörnet ska förses med en längre utkastare. (D10-859)

Stupröret vid långhusets nordöstra hörn är för kort, vilket gör att putsen utsätts för vattenstänk. Stupröret kommer inom kort att förlängas och förses med ny utkastare.
