Långmaren

Långmaren 1:1, Västerljungs socken, Trosa kommun, Södermanlands län

Antikvarisk medverkan
Reparation av tak, etapp I

Rapport 2011:15

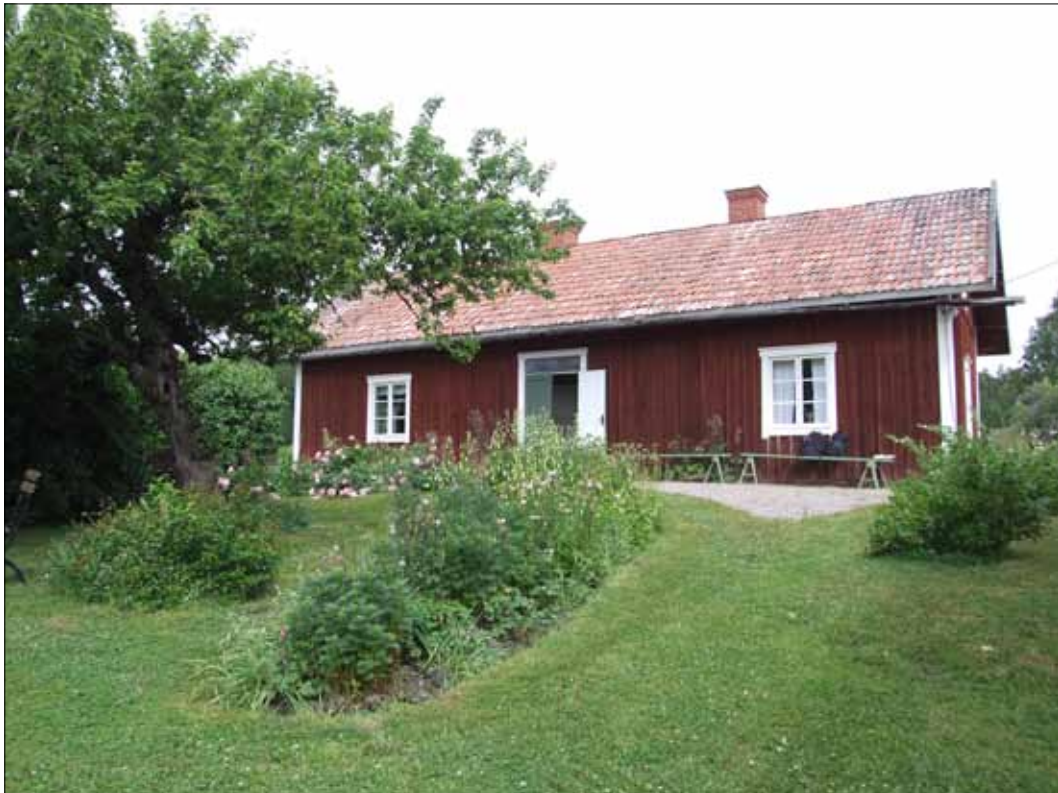
2 *Bostadshuset sett från söder innan takomläggningen (Slm D11-781).*

På bostadshuset låg teglet något ojämnt, några tegelpannor var skadade eller saknades helt. Hängtrännen i söder, en urholkad stock, var delvis rötskadad. Vatten från läckande tak hade runnit in vid farstuns innertak, så att tapeten i farstun fått lokala fuktskador. En rötskada syntes i underlagstaket och i takfoten ovanför detta ställe, öster om dörröppningen.

Taket har lagats. Befintliga tegelpannor plockades ned, med början på södra takfallet. Äldre bärläkt togs bort och ersattes med ny strö- och bärläkt. Något tunnare bärläkt lades nu dit. Smidd spik har återanvänts, främst på synliga takdelar.

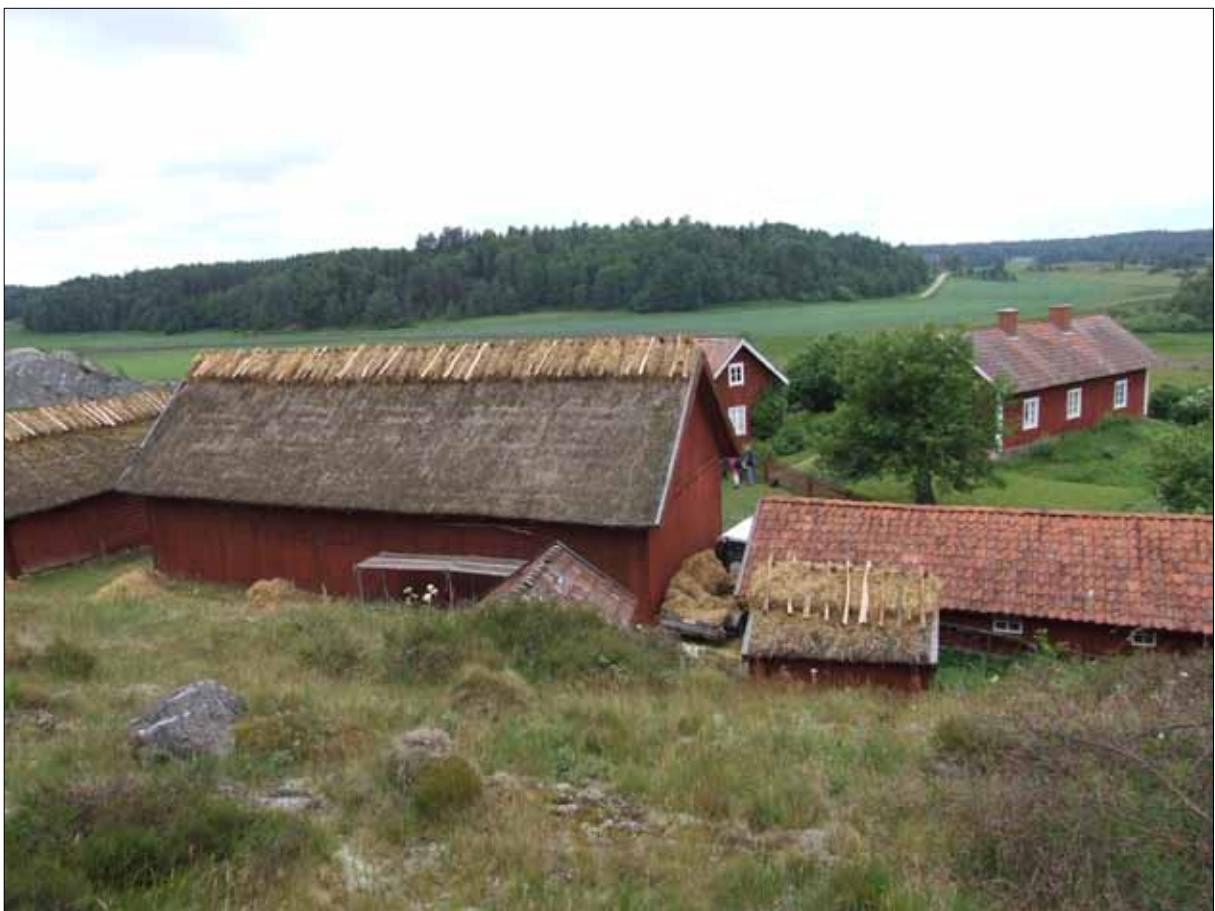
4 Arbeten med ryggningsen är nästan klar, juni 2011 (Slm D11-782).

Enligt uppgifter hade inga åtgärder gjorts på ladugårdens (C), trösklogens (D) och hönshusets (G) tak sedan 1988. Ryggningarna var därför i akut behov av omläggning. De så kallade ryggträna var rötskadade. Ryggträna var spikade parvis. Vasstaken var bundna med galvaniserad ståltråd, vilken nu delvis har rostet och därmed börjat gå av. Delar av vassläggningen hade därför glidit ned på enstaka ställen.

Arbeten som nu gjordes var att ryggningen förnyades, ny moning lades på. De så kallade ryggräna byttes ut. Ryggningen består av råghalm. Ca 5 balar råghalm per meter gick åt. Nya ryggrän tillverkades av kluven ek. Dessa dymrades fast parvis med envirke. Det befintliga vasstaket klappades upp på plats, på de ställen där vassen hade glidit ned.

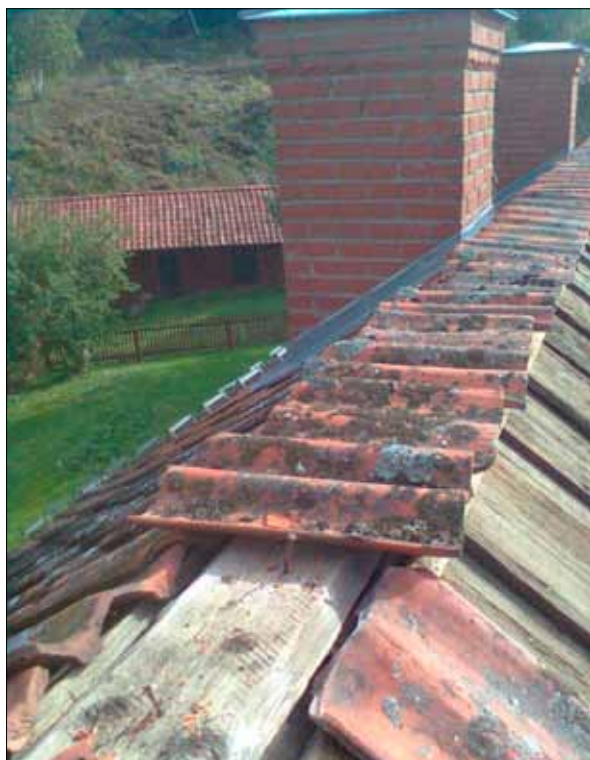
5 På bostadshusets nock var vanliga tegelpannor fastspikade. Fotografii inlänat av Örjan Karlsson, Sörmlands Naturbruk.

Före arbetena påbörjades diskuterades om man nu skulle lägga nockpannor vid nock. För att inte behöva ändra läktavståndet och då heller inte behöva kapa några tegelpannor, valdes att fortsätta med den tidigare lösningen med vanliga tegelpannor spikade i nock. Skadade tegelpannor ersattes med begagnade tegelpannor. Rötskador i underlagstaket lagades och ersattes med nytt friskt virke. Nytt tätskikt av oljehärdad masoinit lades ovanpå underlagstaket.

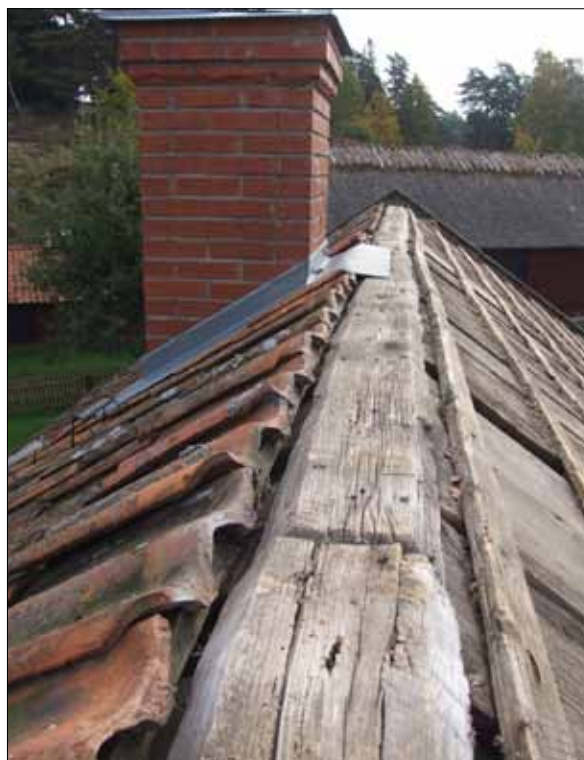
6 Nockbrädan var av äldre modell. Oljehärdad masonit lades på brädan, som täcktes med tegelpannor (Slm D11-783).

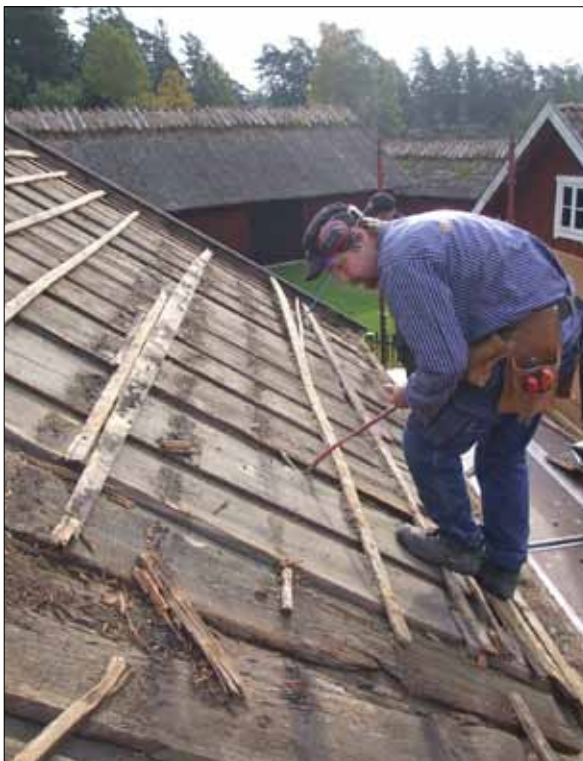
7 Jens Berlin, Sörmlands Naturbruk, river bärläkten (Slm D11-784).

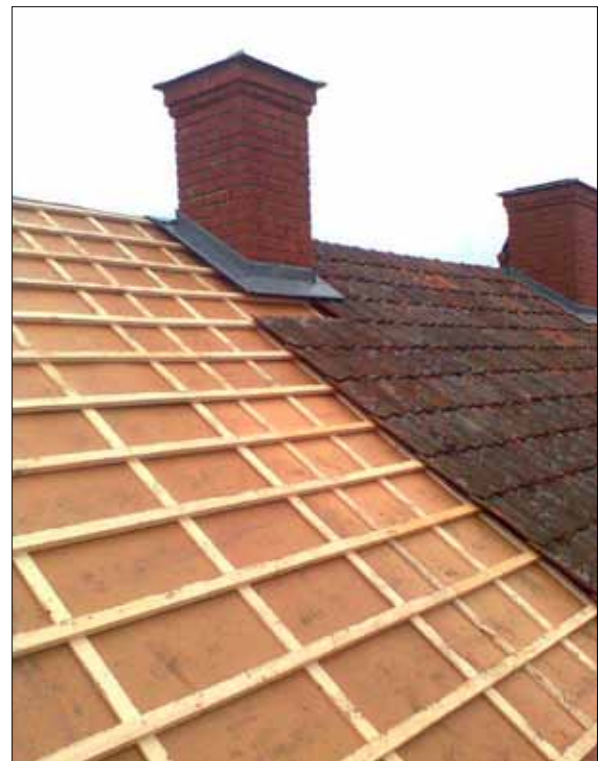
8 Oljehärdad masoinit lades på underlagstaket. Fotografi inlänat av Örjan Karlsson, Sörmlands Naturbruk.

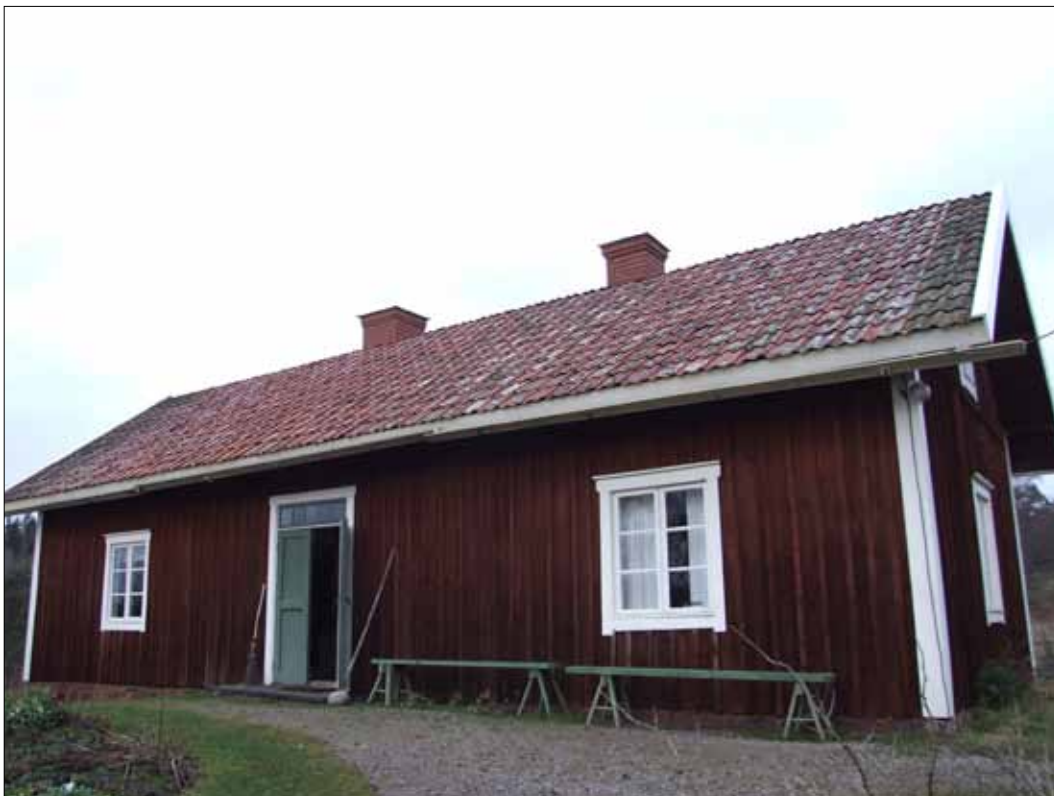
9 *Bostadshuset sett från söder efter takomläggningen. En provisorisk hängränna har satts upp (Slm D11-785).*

En provisorsik hängränna har satts upp vid södra takfallet. Rännan ska under nästkommande år bytas till en urholkad trästock.

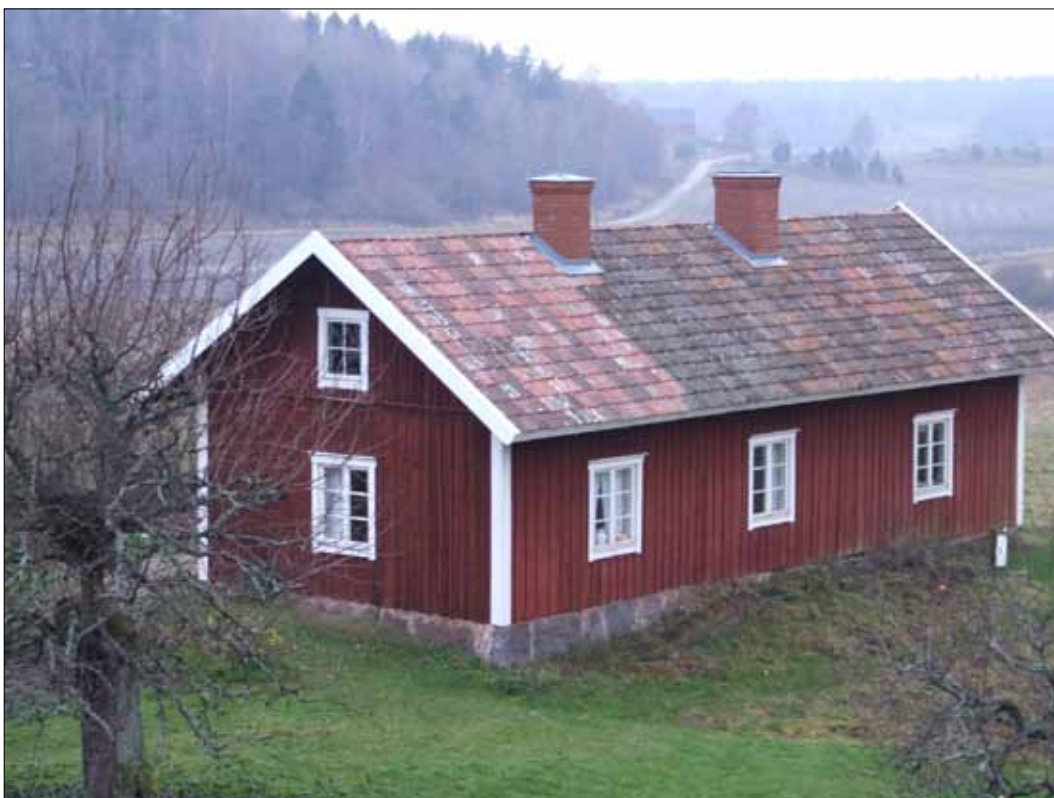
10 *Bostadshuset sett från öster efter takomläggningen. Det ljusare teglet närmast i bild fanns i ett förråd på gården (Slm D11-786).*

Samtliga tegelpannor var märkta SS, men tegelpannornas breddmått varierade. (Märkningen SS betyder att teglet är tillverkat vid Sörby tegelbruk, Sörby säteri, i Torsåkers socken. Bruket är känt från 1765 och lades ned omkring 1910.) Teglet kompletterades med begagnat tegel av samma modell som fanns på gården. Dessa ”nya” takpannor lades på norra takfallets östra del (baksidan). På södra takfallets båda sidor kompletterades med tegelpannor från norra takfallet. Skillnad i alg- och moss- växt på tegelpannorna gör att man just nu ser en tydlig gräns mellan tegelpannorna.

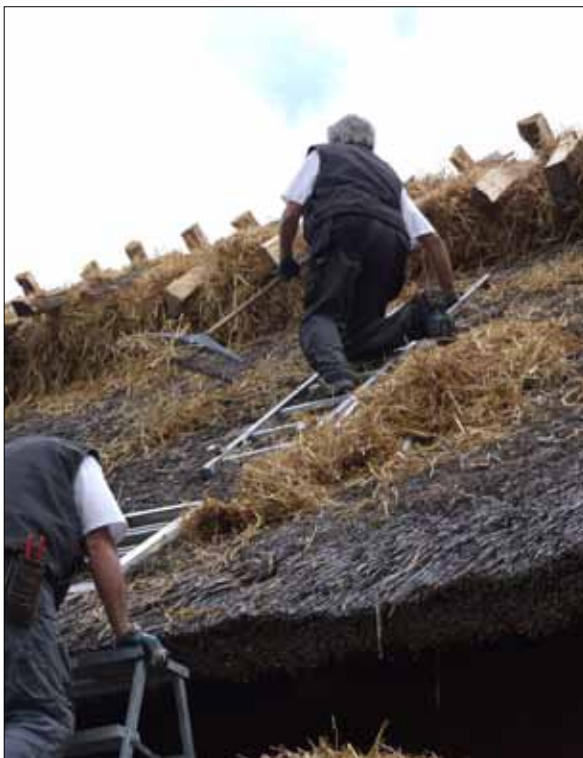
11 Den nya ryggningen av råghalm justeras på trösklogen (Slm D11-787).

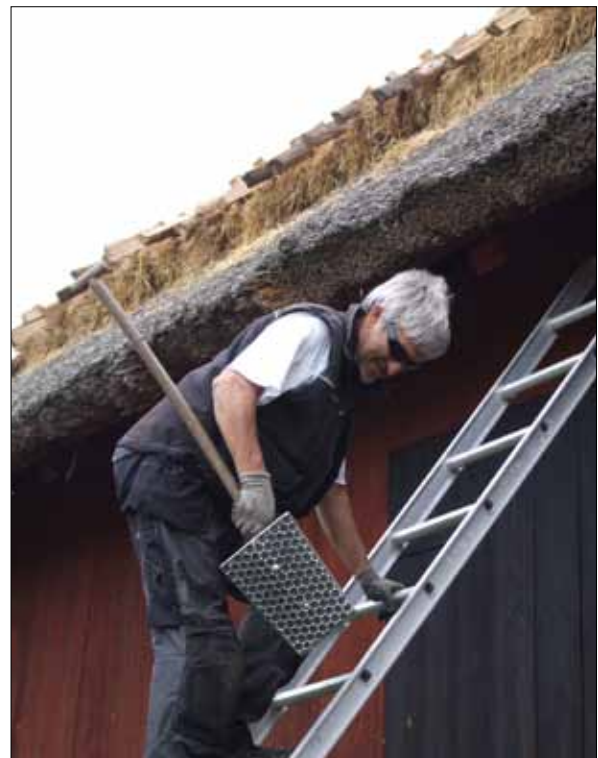
12 Nedkanad vass klappas upp på plats. I bild Jan Andersson, Norrbygårdens snickeri och hantverk (Slm D11-788).

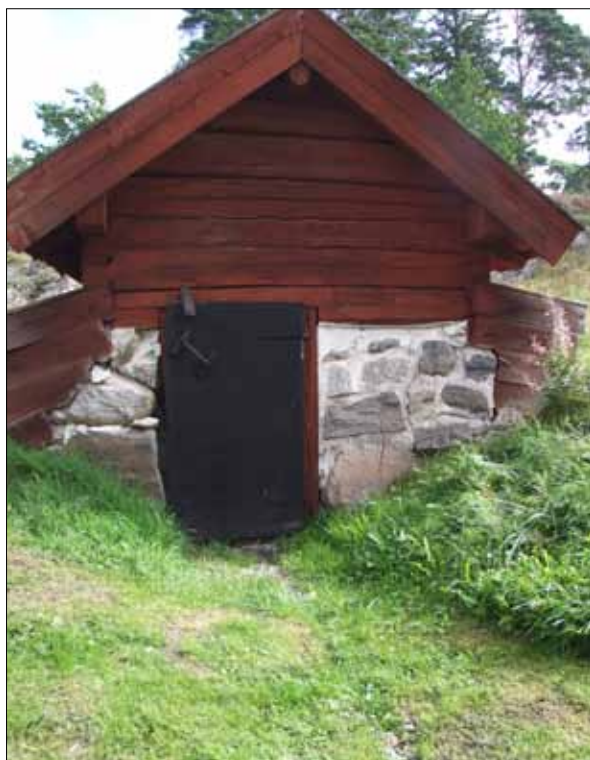
13 Jordkällaren sedd från väster efter det att dräneringsledning har lagts ned (Slm D11-789).

Strax intill jordkällaren, mot östra gaveln ligger ett berg. Vatten som rinner ned från berget tränger in i jordkällaren. Golvet i jordkällaren grävdes därför ur och ersattes med ett ca 10-15 cm tjockt lager av singel. En ny dräneringsledning lades under singellagret och grässvålen. Ledningen mynnar ut ca 1 meter utanför jordkällarens västra gavel. Ett nytt trägolv lades in i jordkällaren. Virke till golvet togs av brädor som återfanns i trösklogen. Den äldre dörren sparades och lades in i trösklogen. Dörren var gjord av profilerade liggande brädor och hade smidda gångjärn. På en bräda var det skrivet ”Vesterljung” med blyertspenna.

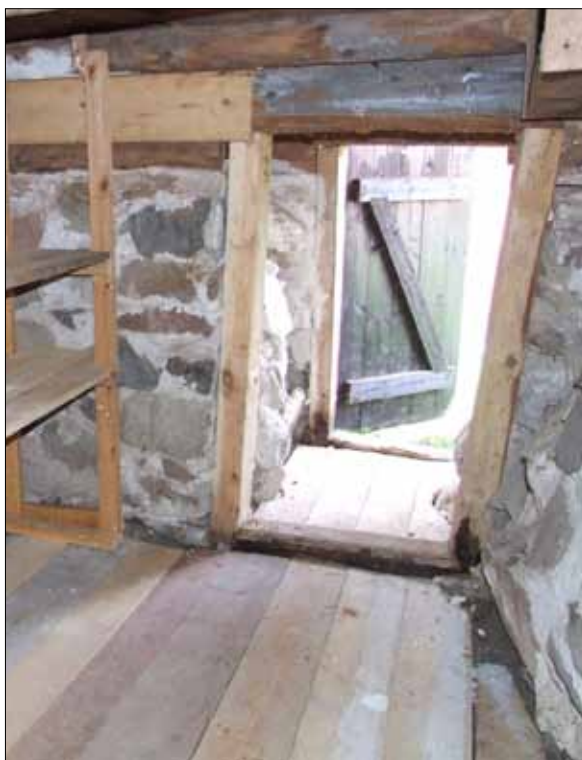
Jordkällarens trägolv var i princip helt rötskadat.

14 Både "farstuns" och jordkällarens golv byttes ut (Slm D11-790).

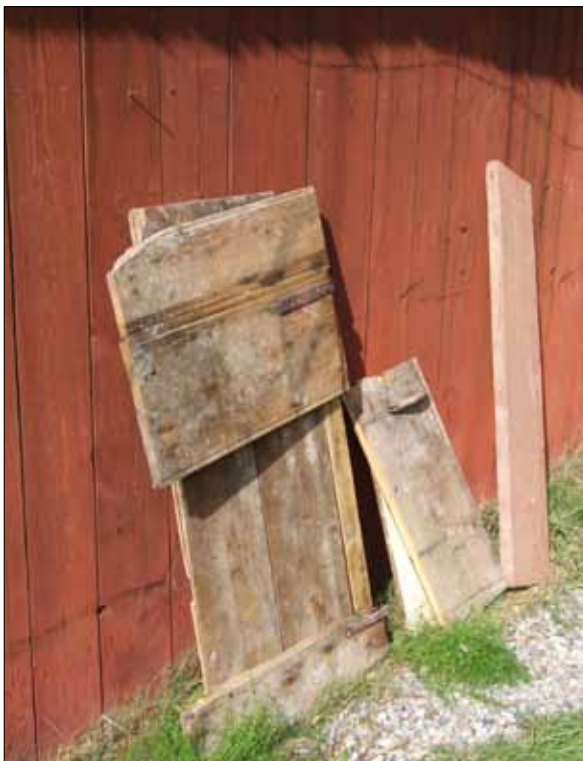
15 Den äldre dörren mellan "farstun" och jordkällaren ställdes undan. Dörren var sammansatt av äldre brädor och lades nu i trösklogen (Slm D11-791).

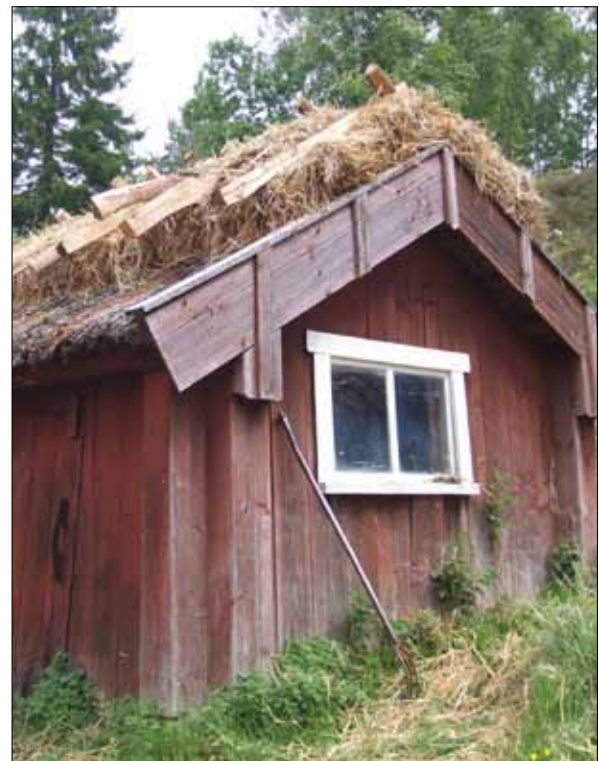
16 Marknivån är fortfarande för hög runt flera byggnader. Här syns hönshuset (Slm D11-792).

Viktiga men förhållandevis enkla åtgärder som återstår på flera av byggnaderna är att marknivån behöver sänkas så att stommen ligger fri. Växtlighet måste hållas undan. Vasstaken behöver dock inom en snar framtid att läggas om. Ladugårdens vasstak var i något bättre skick än trösklogens och
