## Långmaren

Långmaren 1:1, Västerljungs socken, Trosa kommun, Södermanlands län

Antikvarisk medverkan  
Reparation av ladugårdens stomme, etapp II

Rapport 2013:04

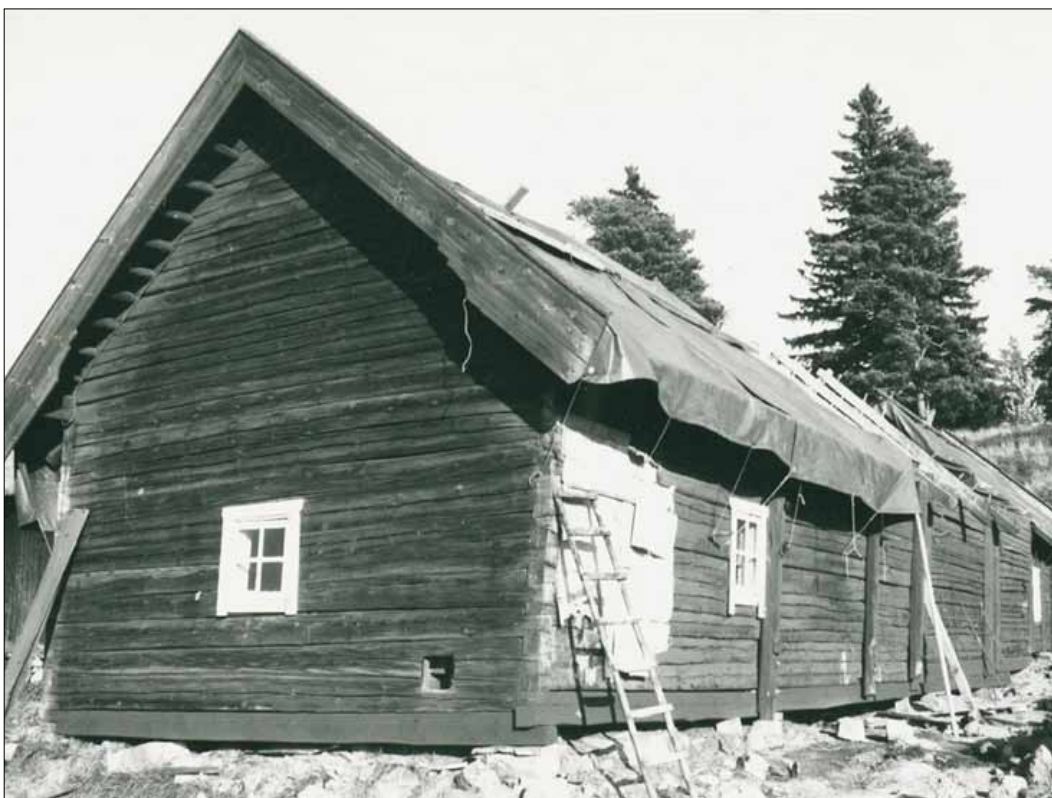
6 Ladugården renoveras 1986. Syllen har bytts utmed hela södra och västra sidan. Södra väggen har riktats och förstärkts med vissa följare. Vasstaket kommer att läggas om. Dasset är undanflyttat (Slm S35/86-34).

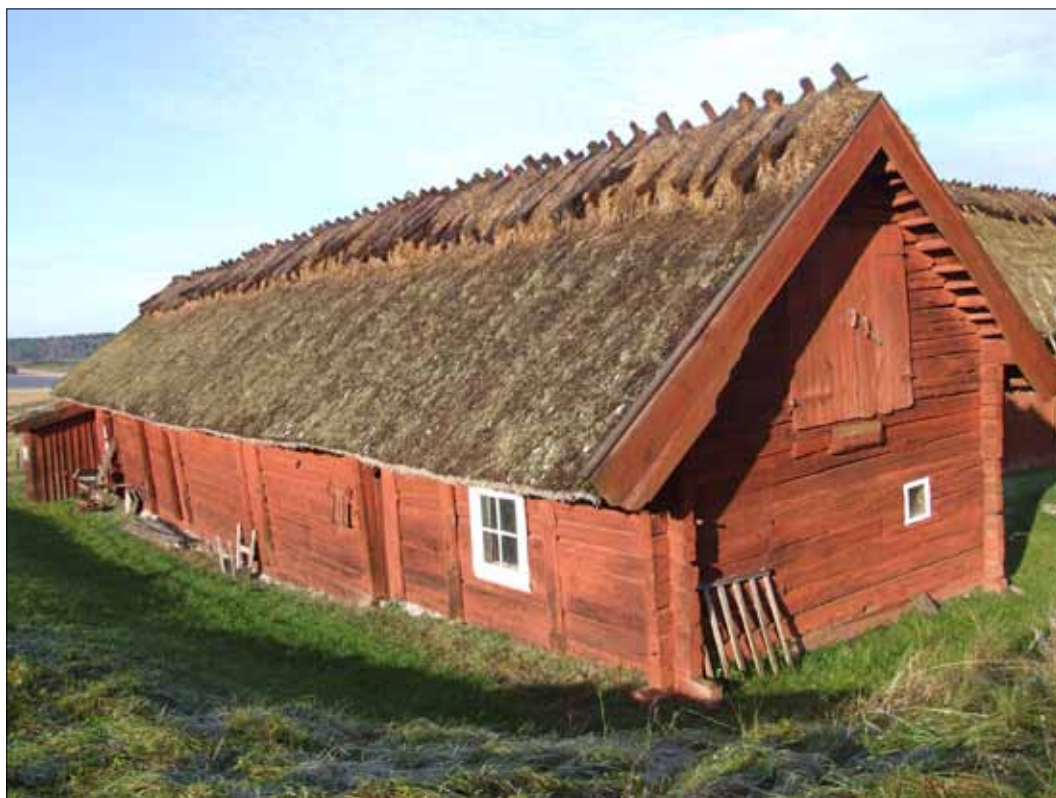
Hela byggnaden lutar kraftigt mot söder. Detta beror troligen på en kombination av flera faktorer. Byggnaden har som helhet en ostabil konstruktion, dymlingar saknas i ladugårds- och förrådsdelen samt även till viss del i oxstallsdelen. Förrådsdelarna är byggda med bärande stolpar och fyllningar av liggande timmer utan spontning till stolparna. Även stabiliserande snedsträvor saknas. Marknivån är också för hög och möjligen har grundstenar under södra muren sjunkit. På uppmättningsritningar

7 *Ladugården sedd från sydost före arbeten 2012. Marknivån är för hög och byggnaden lutar mot söder (Slm D13-0051).*

Marknivån är för hög runt byggnaden, speciellt vid det sydöstra hörnet, där timmerstommen i princip har direktkontakt med marken.

Jordlager intill ladugårdens sydöstra del, utefter östra gaveln och östra delen av södra fasaden, har grävts bort i omfattning enligt åtgärdsförslaget. Markytorna släntades. För att sockelhöjden skulle bli minst 15 cm, var det nödvändigt att gräva under den äldre dräneringsledningen. Av denna anledningen togs 4 meter av den äldre dräneringsledningen bort, från ladugårdens sydöstra hörn och 4 meter västerut. Befintlig dräneringsledning pluggades i änden.

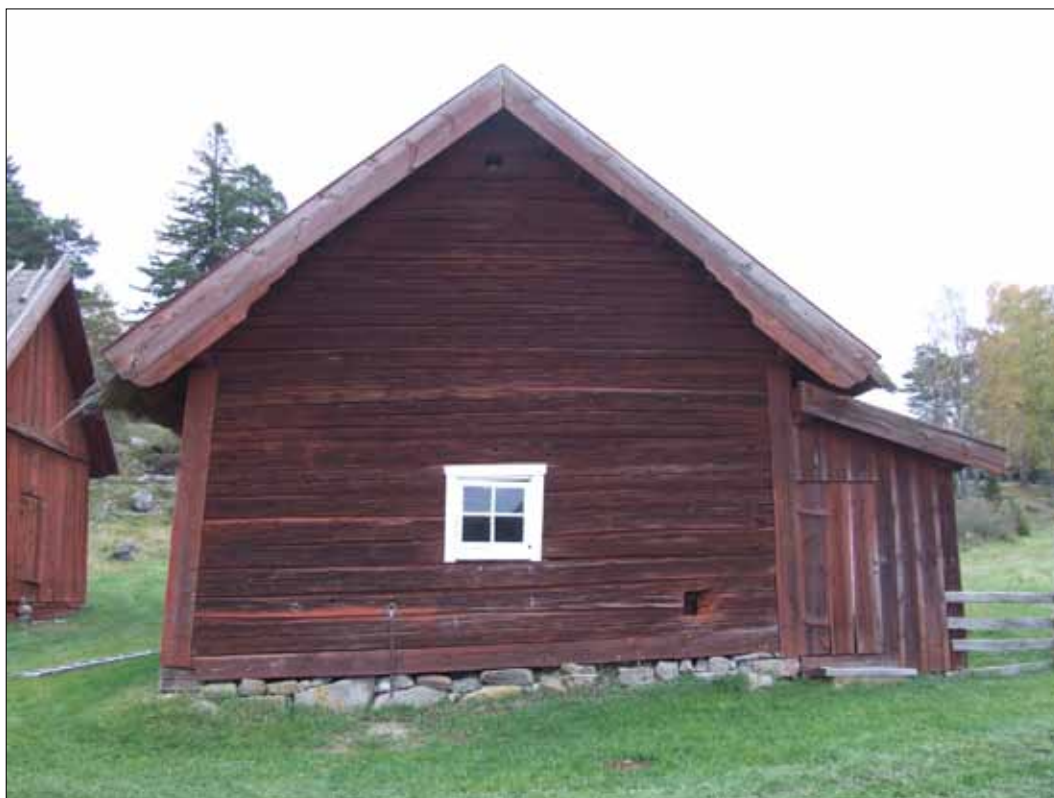
9 Vy av västra gaveln där lutningen mot söder syns tydligt. Bilden tagen 2010 (Slm D13-0052).

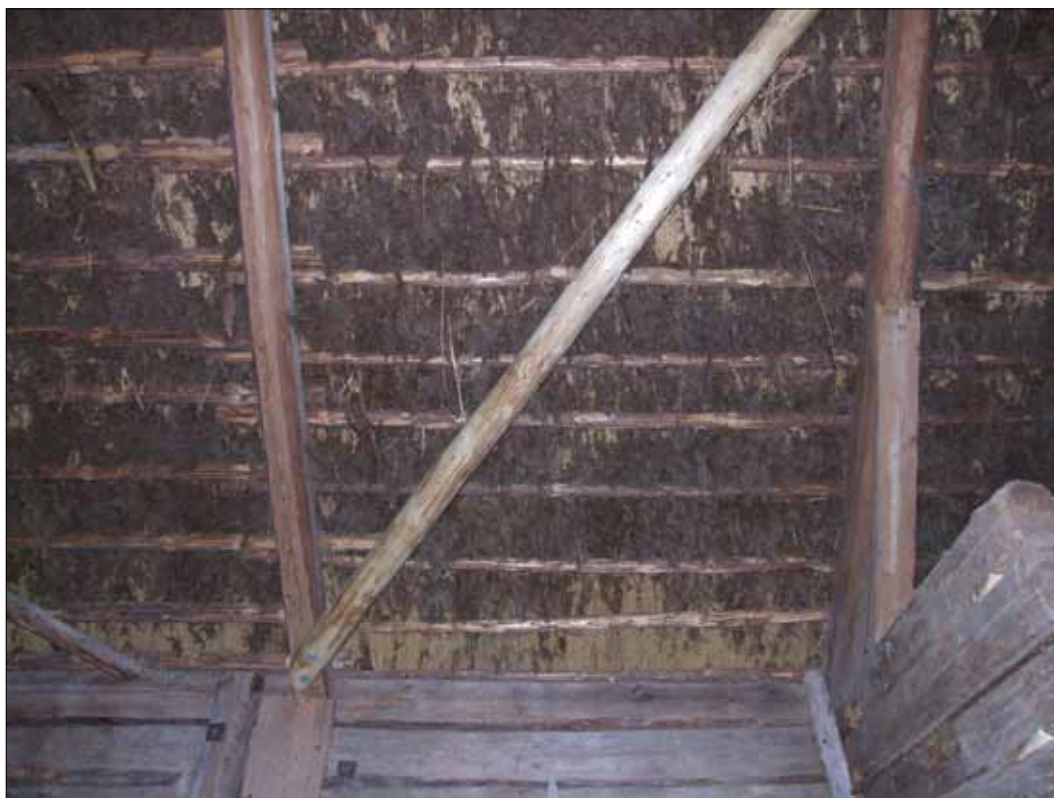
11 Snedsträvor monterades nu i förrådsdelens taklag (Slm D13-0053).

Stabiliserande åtgärder har utförts på takkonstruktionen för att förbättra skivverkan i takytorna. Fyra snedsträvor monterades på båda takfallen ovanför det största förrådsrummet. Snedsträvorna tillverkades av kluvna granslanor och monterades med franska träskruv i underkant på takstolarnas högben.

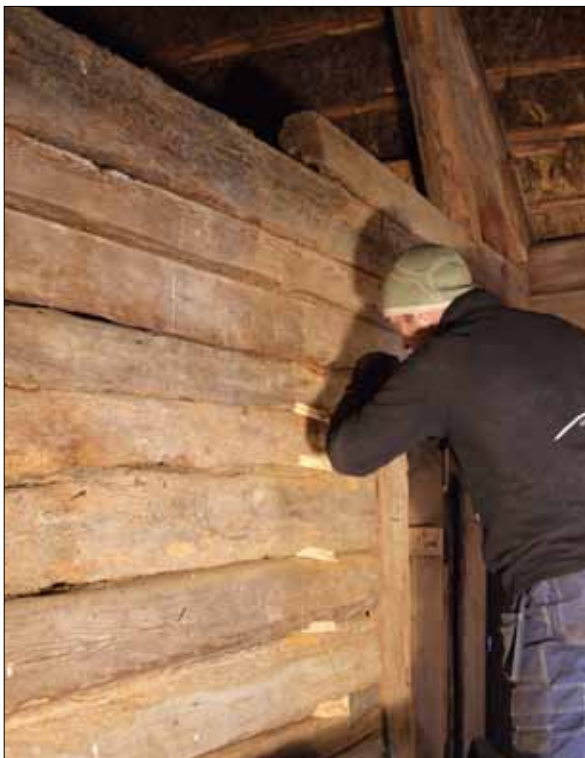
12 Klossar monterades i väggarna för att motverka byggnadens lutning. Hål borrades och bearbetades av Emanuel Jakobsson (Slm D13-0054).

Små sneda klossar monterades i de tvärgående väggarna så att de skulle samverka och styva upp väggarna och tillsammans motverka de horisontella krafterna från lutning och vind som överförs till väggarna. Hål borrades i timmerväggen. Hålen bearbetades för att få ett lagom stort hål för klossarna. Träklossarna fälldes in mellan timmervarven. I västra gaveln monterades klossarna genom halva väggjockleken, för att de inte skulle synas från utsidan. I övriga tvärväggar monterades klossarna genom hela timmerväggen (timmertjockleken). Klossarna tillverkades av furu och var ca 2 cm breda och 15 cm långa.

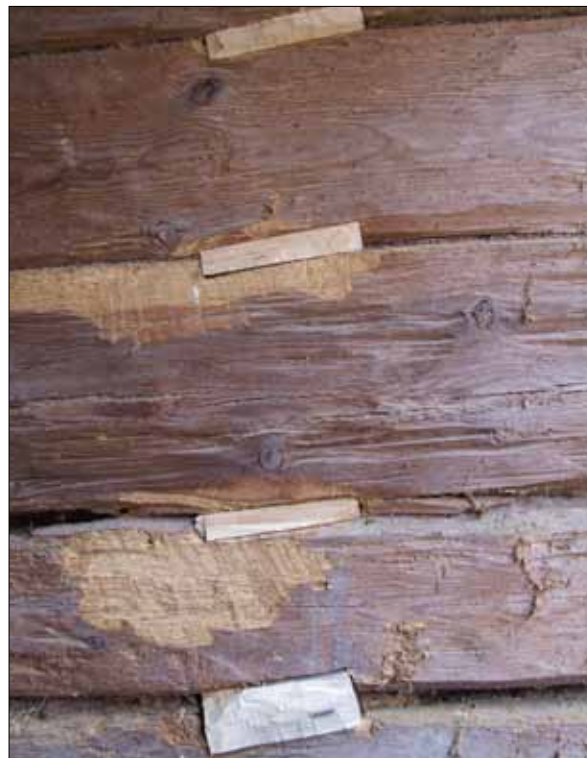
13 Detalj av klossarna som placerades mellan timmervarven (Slm D13-0055).

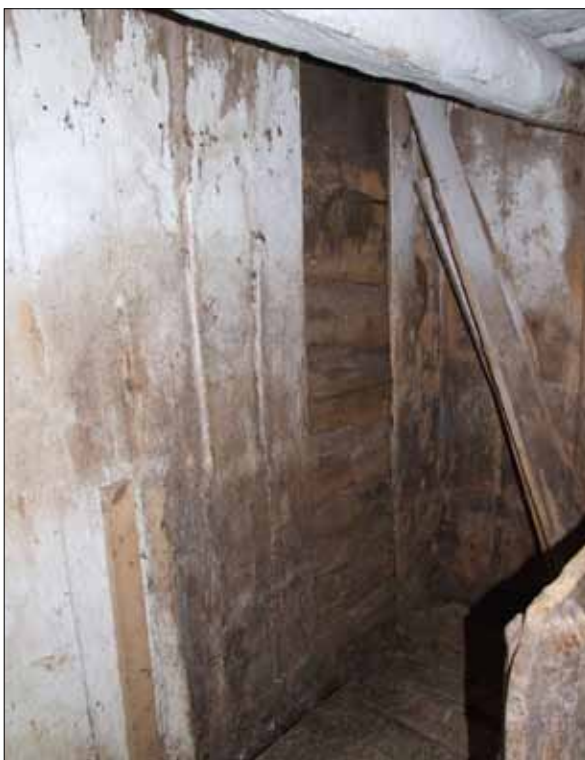
14 Invändiga panelbrädor lyftes bort på västra gaveln, för att kunna montera klossar i timmerväggen (Slm D13-0056).

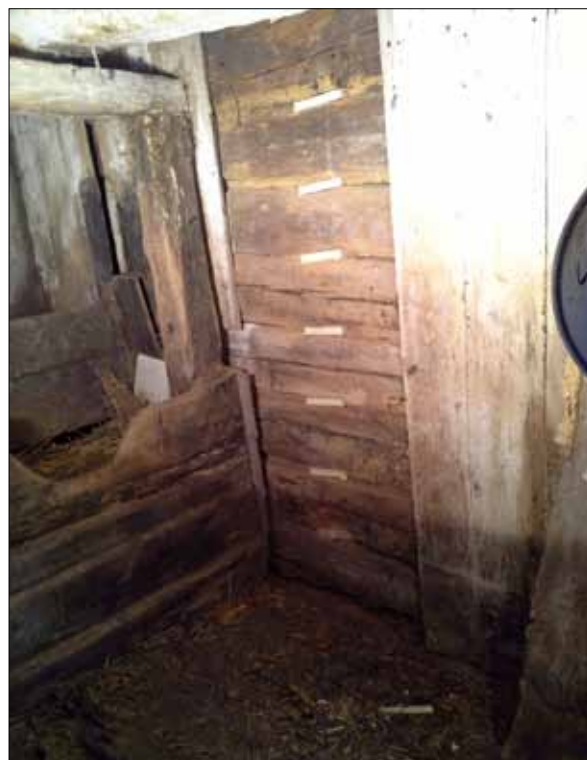
15 Vy av västra väggen efter montering av klossar. Fotografi inlänat av Emanuel Jakobsson, Historiskt trähantverk.

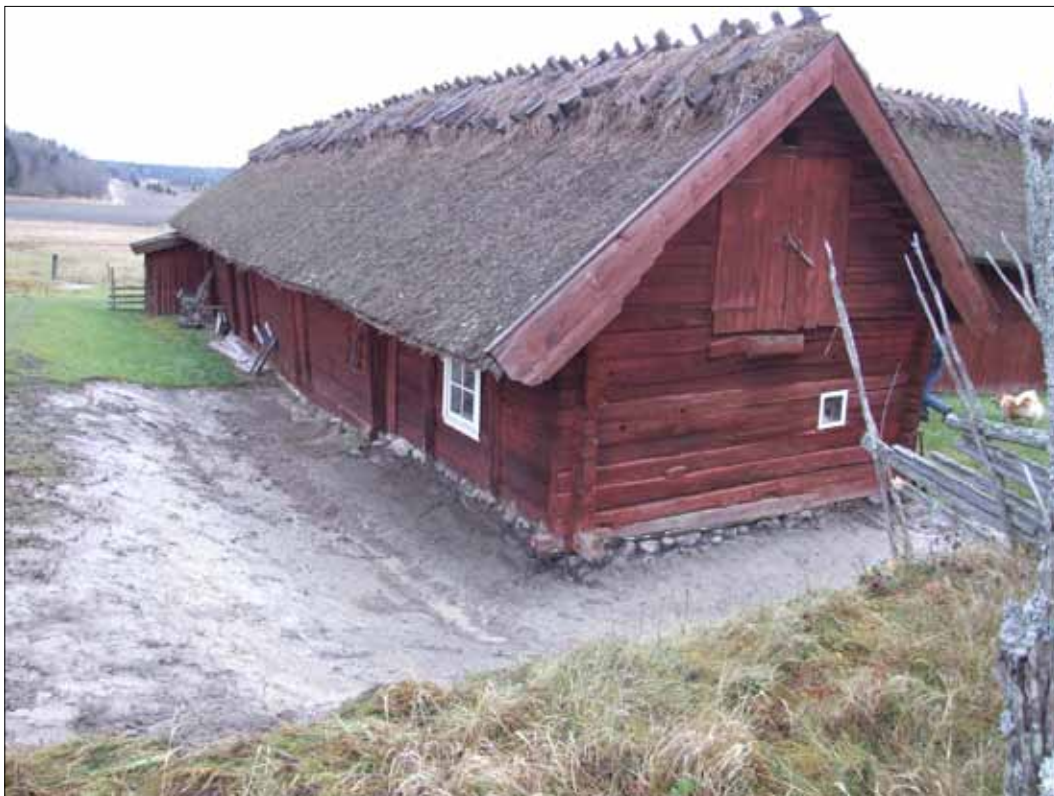
17 *Ladugården sedd från sydost vid slutbesiktningen. Marknivån har sänkts och marken har släntats (Slm D13-0058).*

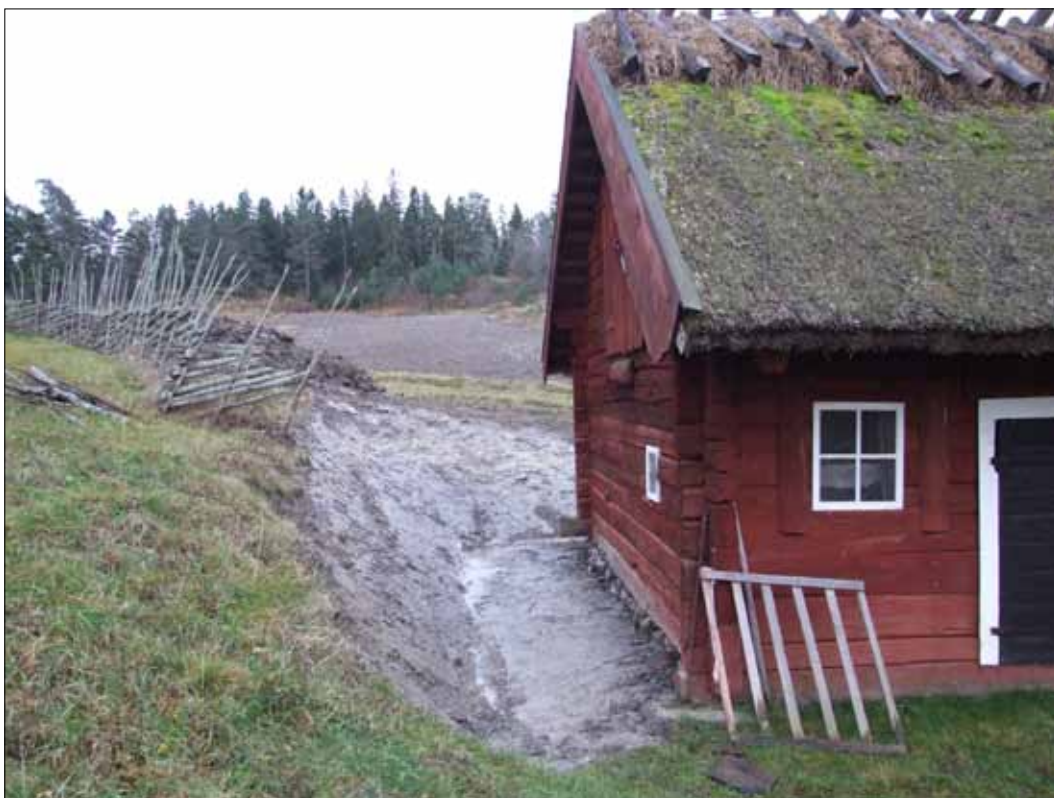
18 *Vy av östra gaveln när jordlager schaktats bort och marken har bearbetats (Slm D13-0059).*

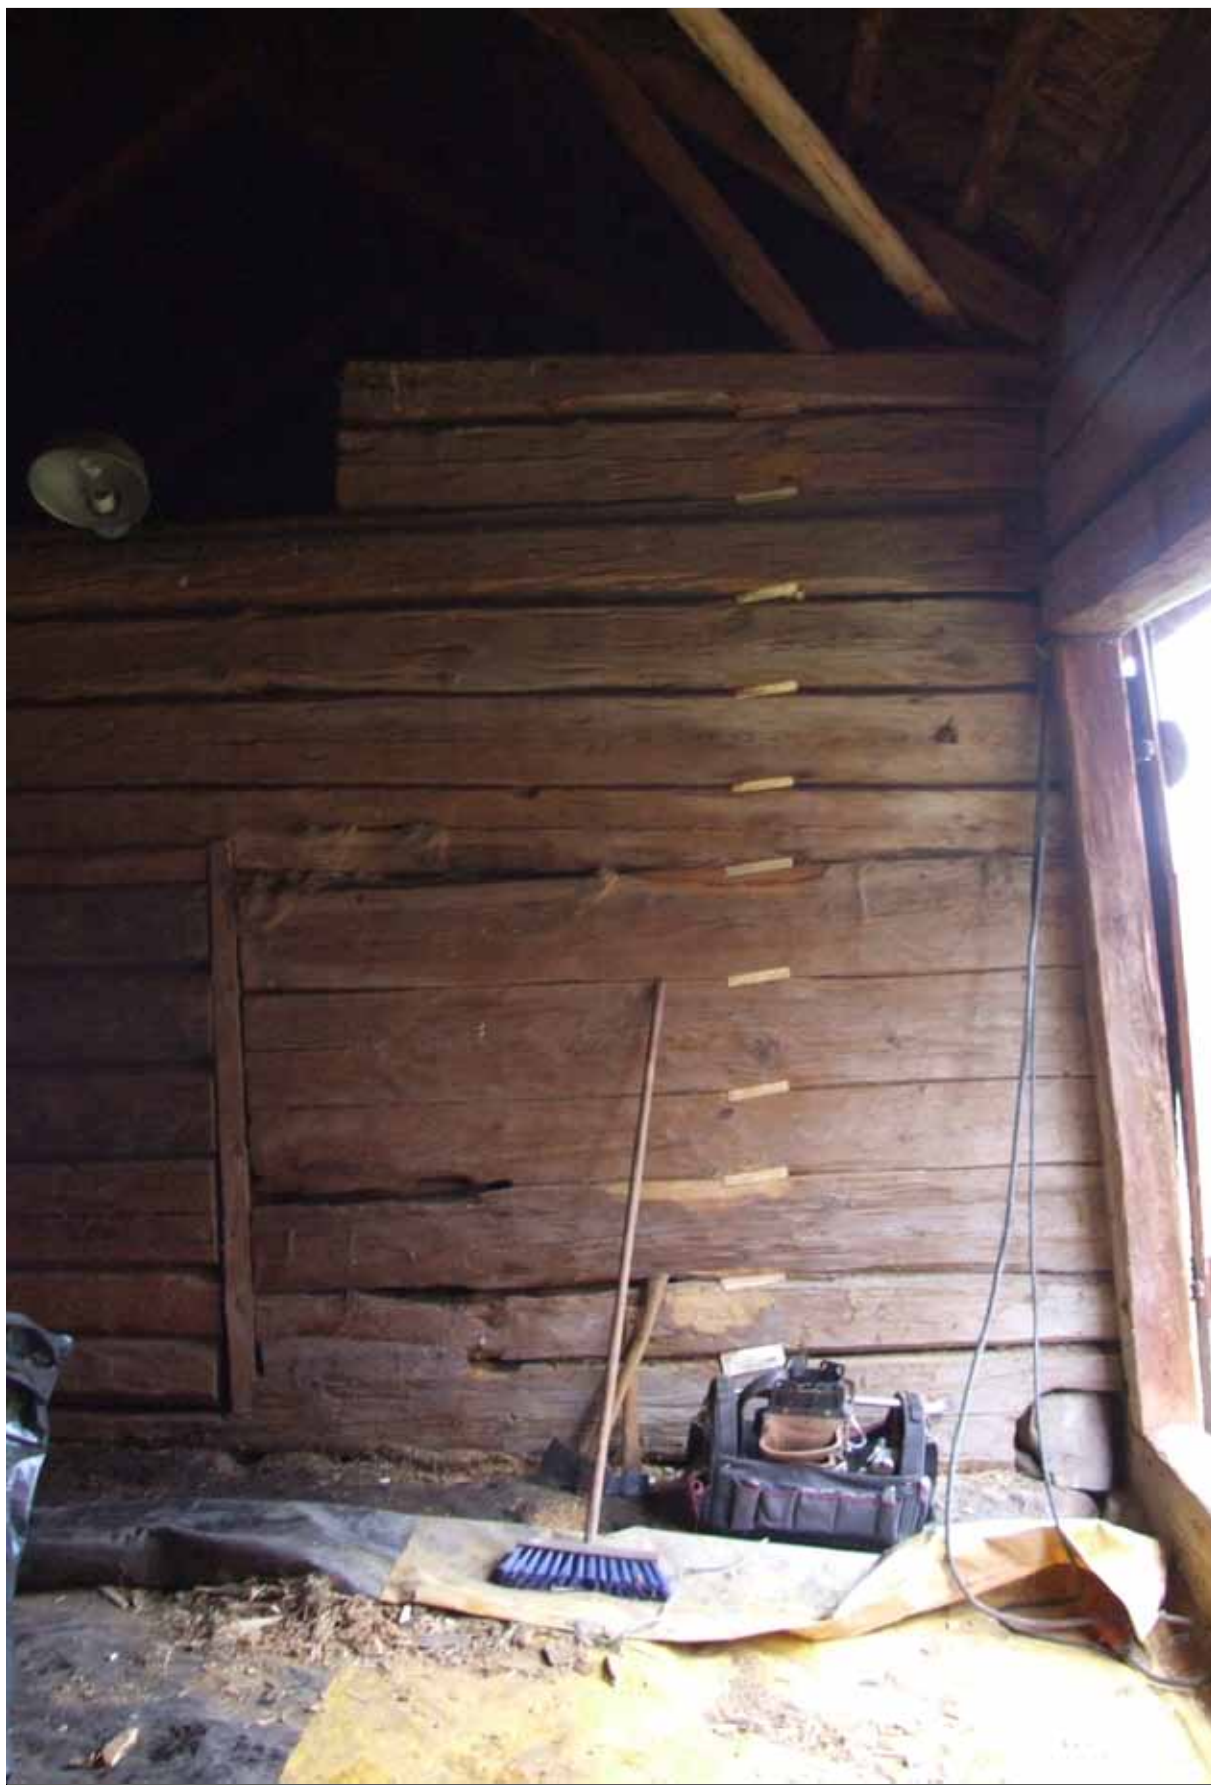
19 Vy av timmerväggen mellan stora förrådet och ladugården vid slutbesiktningen i november 2012 (Slm D13-0060).
