## Garvaregården

Kv Garvaregården 1, Trosa-Vagnhärad socken, Trosa stad och kommun,  
Södermanlands län

Antikvarisk förundersökning med konsekvensanalys inför  
renovering av yttertak på garvarebostaden och torkladan

Rapport 2021:2

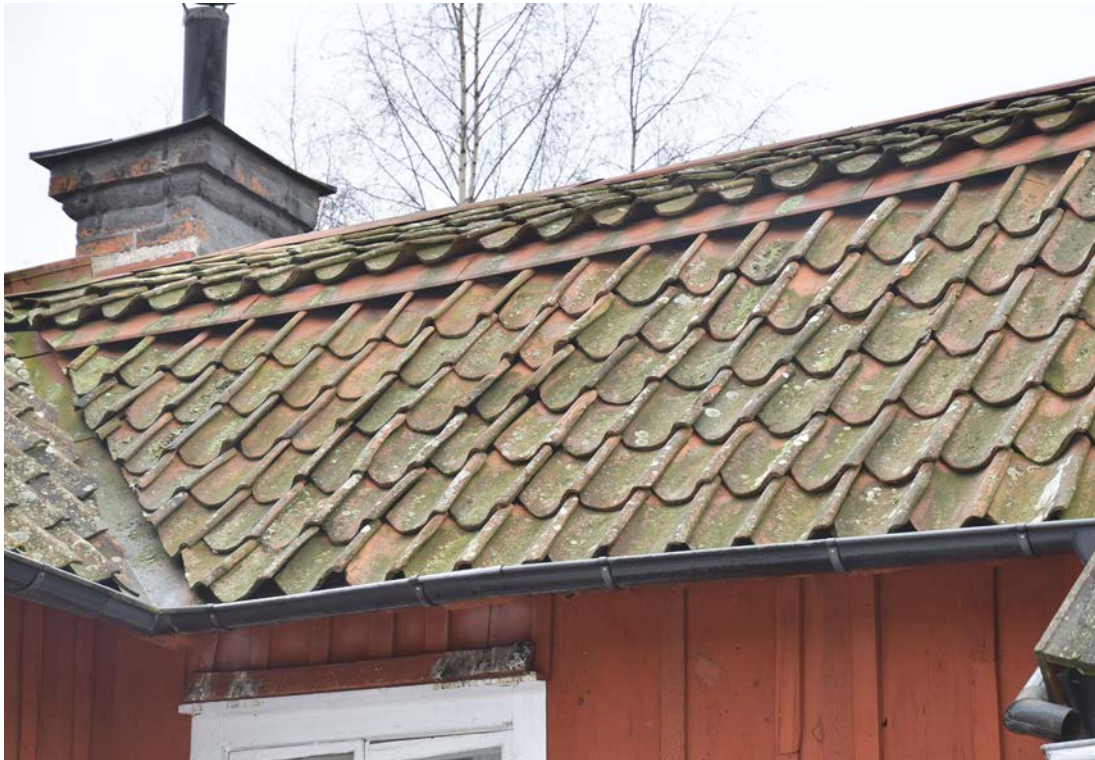
Själva tegelpannorna, som är enkupiga och handslagna, bedöms utifrån den okulära bedömning som gjorts att vara i relativt gott skick. Tegelpannorna är bevuxna av lavar, men detta är helt naturligt och innebär inte att de är gamla och behöver bytas. Skador i form av frostsprängningar finns på vissa pannor, men de flesta av frostskadorna är gamla och därför ofarliga. Detta visar att tegelpannorna är av hög kvalitet. På trapphusets takfall mot norr är dock beväxningen mer omfattande, varför dessa tegelpannor löper större risk att vara skadade.

Bild 11. Garvarebostadens östra takfall. SLM D2021-0249.

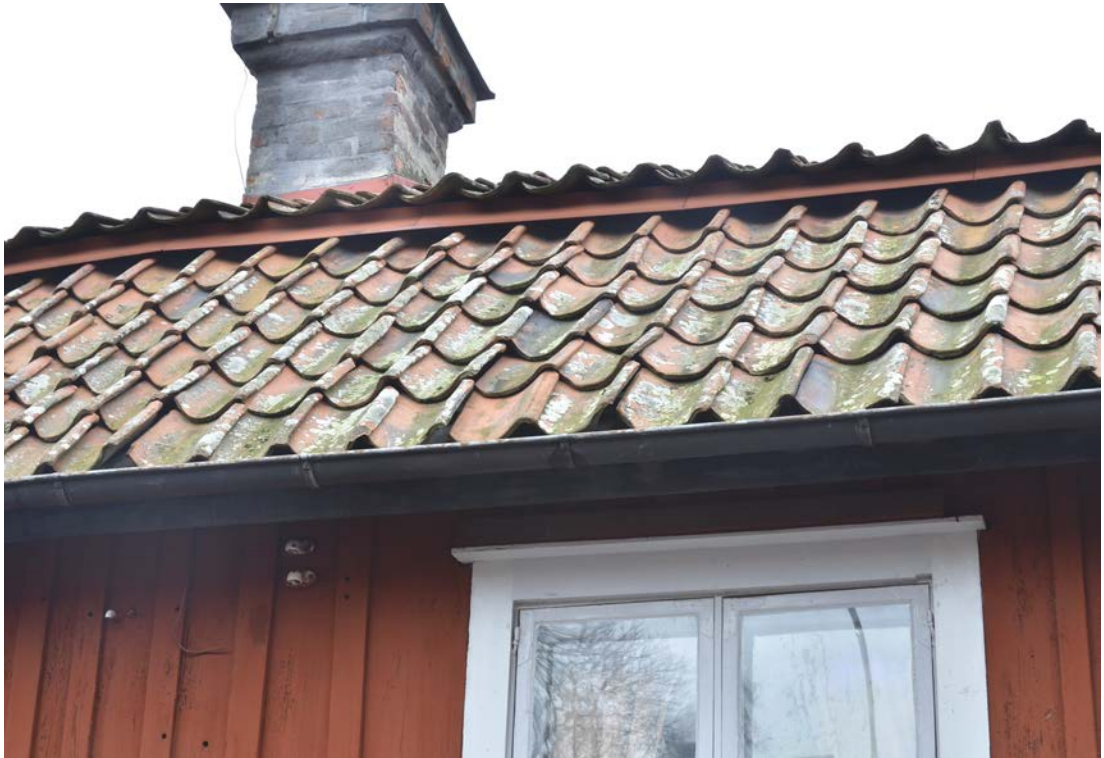
Bild 12. Garvarebostadens västra takfall. SLM D2021-0250.

De främsta bristerna i takets konstruktion och täthet bedöms med största sannolikhet bero på att tegelpannorna är olika stora och har olika form på själva kupningen. Redan i samband med renoveringarna som utfördes 2014-2016 föreslogs detta som den troliga orsaken till takets läckage. Från marken betraktat syns att raderna (i riktning mellan takfot och taknock) inte är raka, utan kurviga och ojämna. I en mindre grad är detta ett helt normalt karaktärsdrag på grund av de enskilda pannornas unika form. Detta är också något som i viss mån är eftersträvansvärt på byggnader av garvarebostadens slag och ålder, eftersom det ger en levande och traditionell karaktär som inte kan jämföras med maskintillverkade pannor, som ger helt raka rader.

Takpannorna på garvaregården är dock så pass ojämna i storlek och kupning, och framför allt ojämnt sorterade, att det bildas stora luckor och hål mellan pannorna. Det gör att pannorna fäster sämre i varandra, och att möjligheten ökar för inblåsande regn, snö, dammpartiklar och organiskt material (löv, frömjöl etc.) att tränga in under pannorna. Det organiska materialet härbärgerar fukt vilket i sin tur ger upphov till rötskador på virket.

Däremot är det helt och hållet nödvändigt att det befintliga takteglet sorteras noggrant. I annat fall kommer det även fortsättningsvis att bildas glipor och ojämnheter, och läckaget kommer att fortsätta. Det kan naturligtvis visa sig att en viss del av teglet är olämpligt att lägga tillbaka, t.ex. för att det har en storlek eller form som skiljer sig markant från övriga tegelsorter, och därför inte bör användas tillsammans.

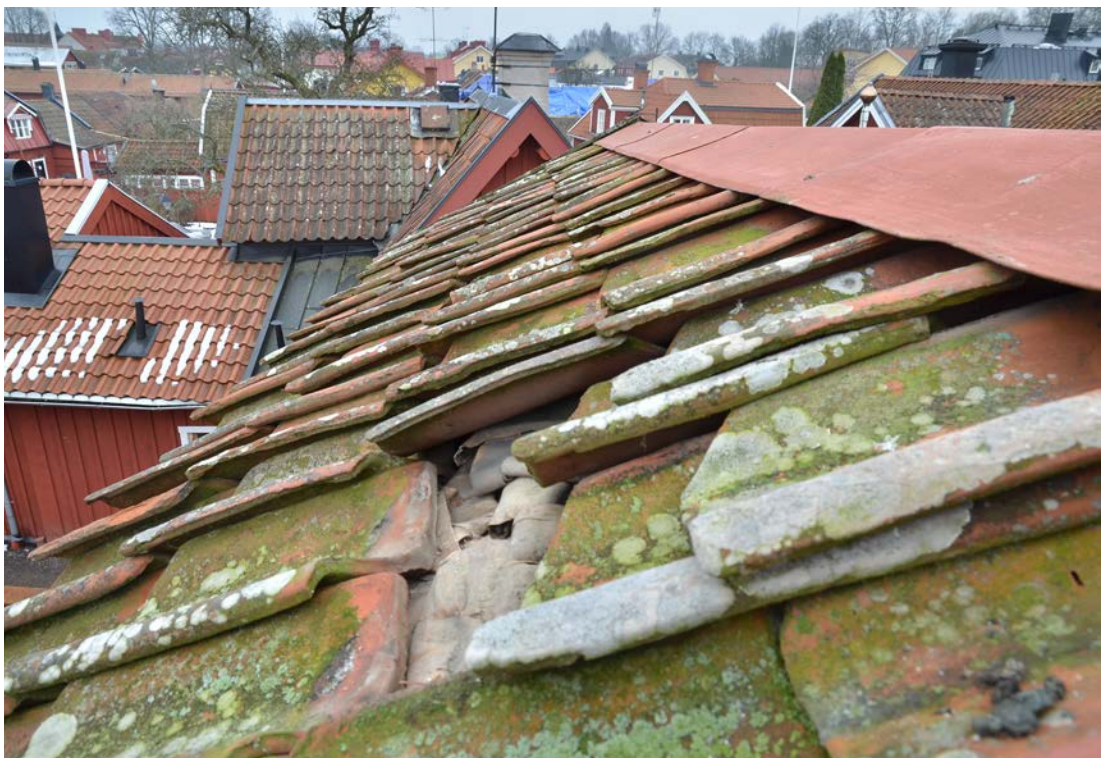
Bild 13. Garvarebostadens östra takfall. Notera de trasiga bitarna av björknäver under tegelpannorna. SLM D2021-0251.

Skadorna i nävern kan bero på att den inte utsätts för ett jämnt fördelat tryck varken under- eller ovanifrån, utan endast partiellt (mellan lockbrädorna och bärläkten). Det kan möjligtvis också bero på att nävern nöts sönder genom att den konstant krymper och sväller på grund av snabba skiftningar i temperatur och luftfuktighet.

Ett mer lämpligt alternativ, både ur teknisk och antikvarisk synvinkel, är att noggrannt dokumentera den befintliga nävern innan den tas bort från taket. Därefter registreras och bevaras nävern i hembygdsmuseets samlingar.

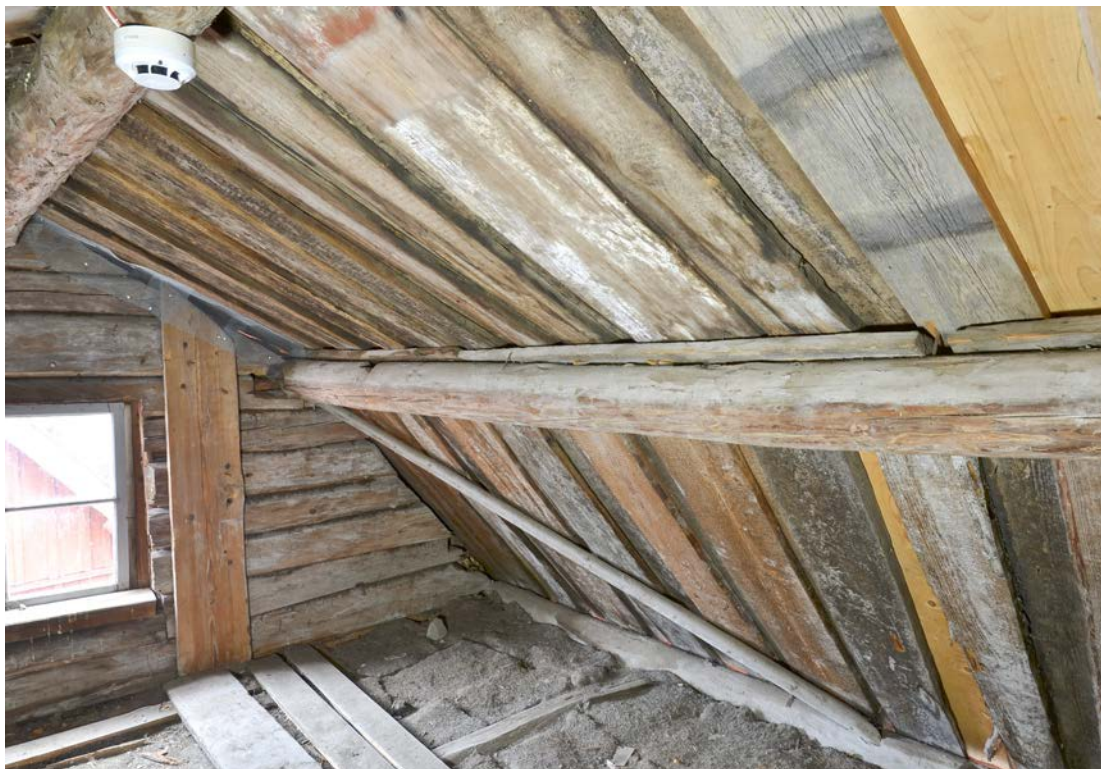
Bild 15. Garvarebostadens vind under södra delen av taket, vy mot söder. Notera bjälklaget som är isolerat med bitar av torv. SLM D2021-0253.

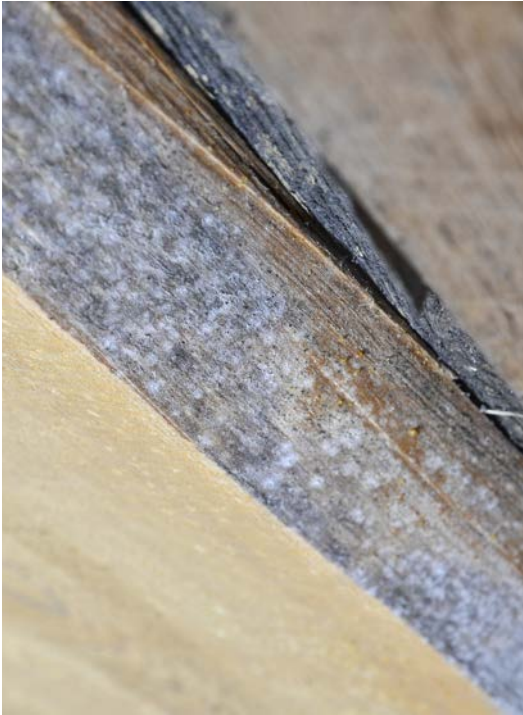
Bild 16. Närbild på en av brädorna som nytillverkades 2005, med vita mögelprickar på sidorna. SLM D2021-0254.

Från vinden inspekterades skicket på garvarebostadens underlagstak. Brädorna är av varierande ålder och storlek. Vid renoveringen 2005 vändes några brädor upp-och-ner, vilket kan förklara varför de i nuläget ser anfrätta ut på undersidan och varför vattspåren ligger åt fel håll. Vissa av brädorna har stora mörka fuktfläckar som indikerar takläckage. Brädorna som nytillverkades 2005 är i gott skick, men har också tydliga svarta och vita mögelprickar, framför allt på de ofasade sidorna. På de äldre brädorna finns även synligt vitt ludd som skulle kunna utgöra vitröta eller vitmögel. Dessa brädor var tämligen mjuka och gick att penetrera med en pennspets, vilket tyder på att de är angripna av någon form av röta.

rötskadade bör dock bytas ut, eftersom de utgör en risk i konstruktionen. Nytt virke bör vara av samma dimension och av kådrikt kärnvirke (furu), som hyvlas lika befintligt.

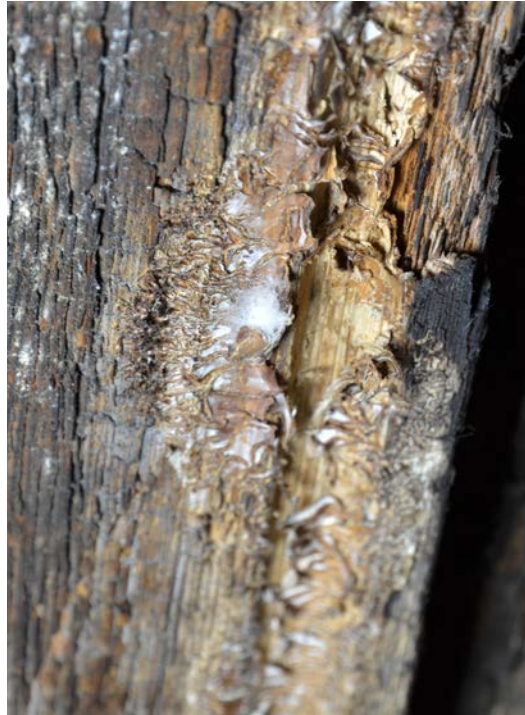
Bild 17. Närbild på en av de äldre brädorna med mjuk yta och synligt vitt mögel. SLM D2021-0255.

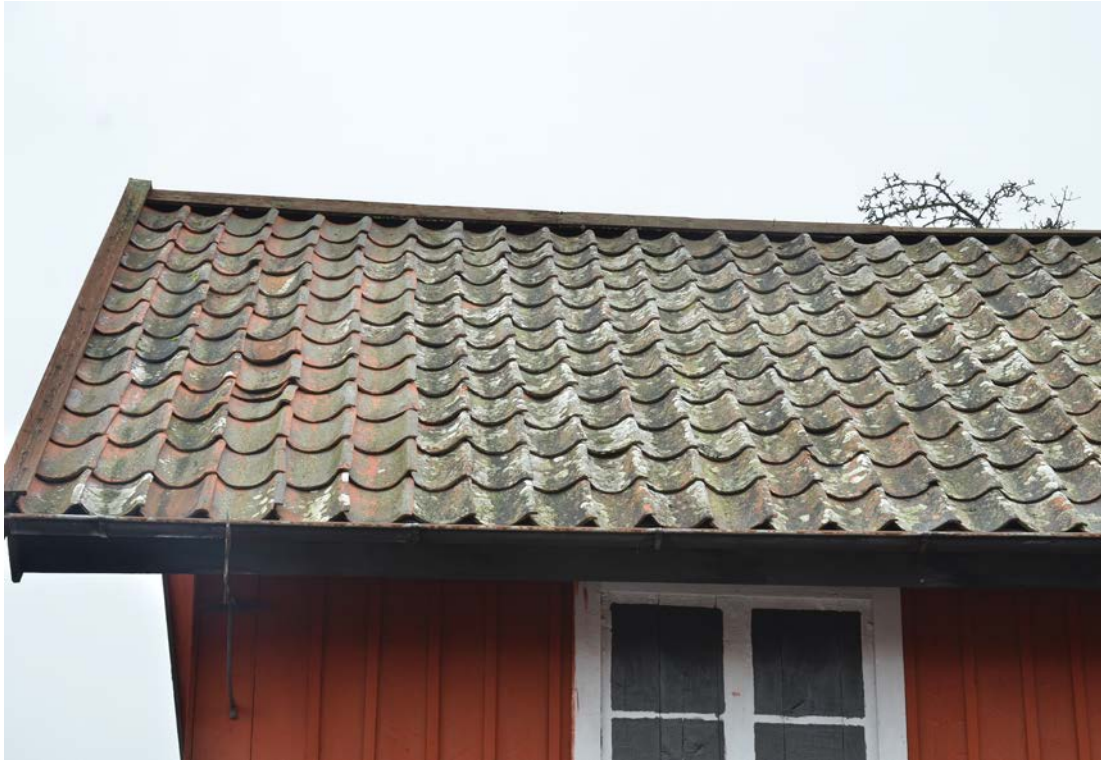
Bild 19. Torkladans västra takfall. SLM D2021-0257.

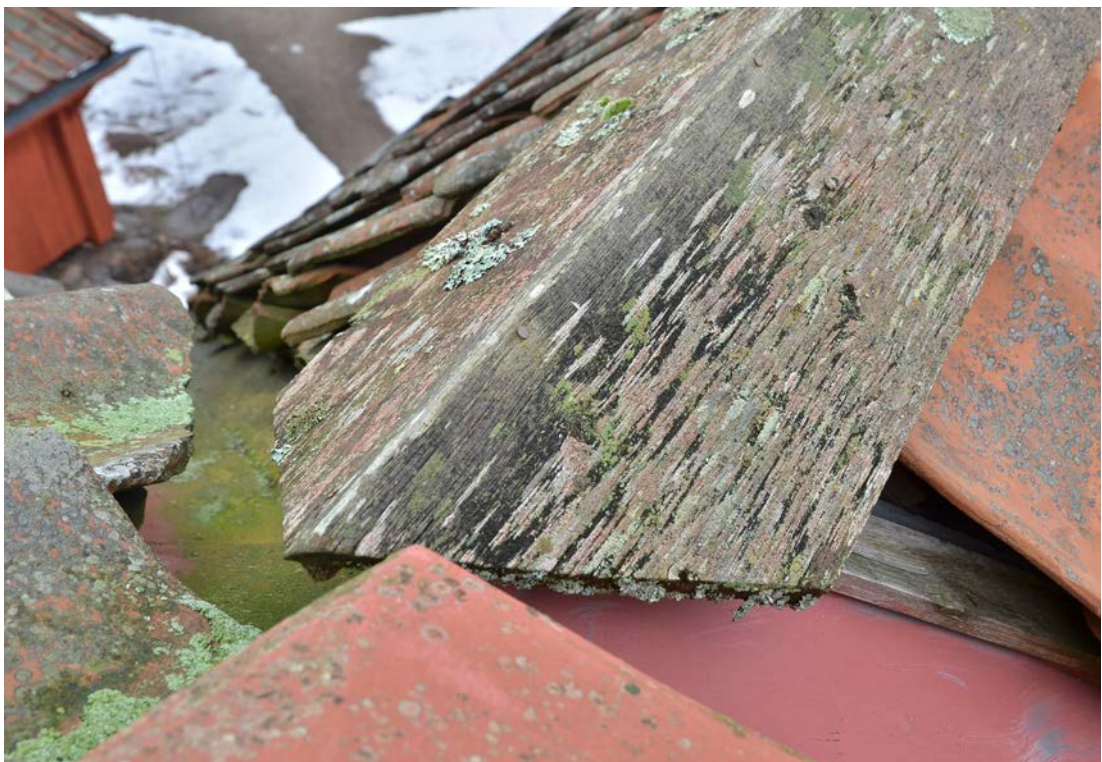
Nockbrädorna på trapphuset/frontespisen är murkna, mossvevuxna och ser ut att vara av låg virkeskvalitet. Nockplåtarna och vinkelrännorna enkelfalsade och målade med oljefärg i röd kulör. De är angripna av alger och lavar, men ser i övrigt ut att vara i fint skick, bortsett från behovet av normal bättringsmålning.

Bild 20. Nockbrädorna och några av vindskivorna ser ut att vara murkna. SLM D2021-0258.
