## Garvaregården

Kv Garvaregården 1, Trosa-Vagnhärad socken, Trosa stad och kommun,  
Södermanlands län

Antikvarisk förundersökning med konsekvensanalys inför  
renovering av bjälklag på garveriet

Rapport 2021:3

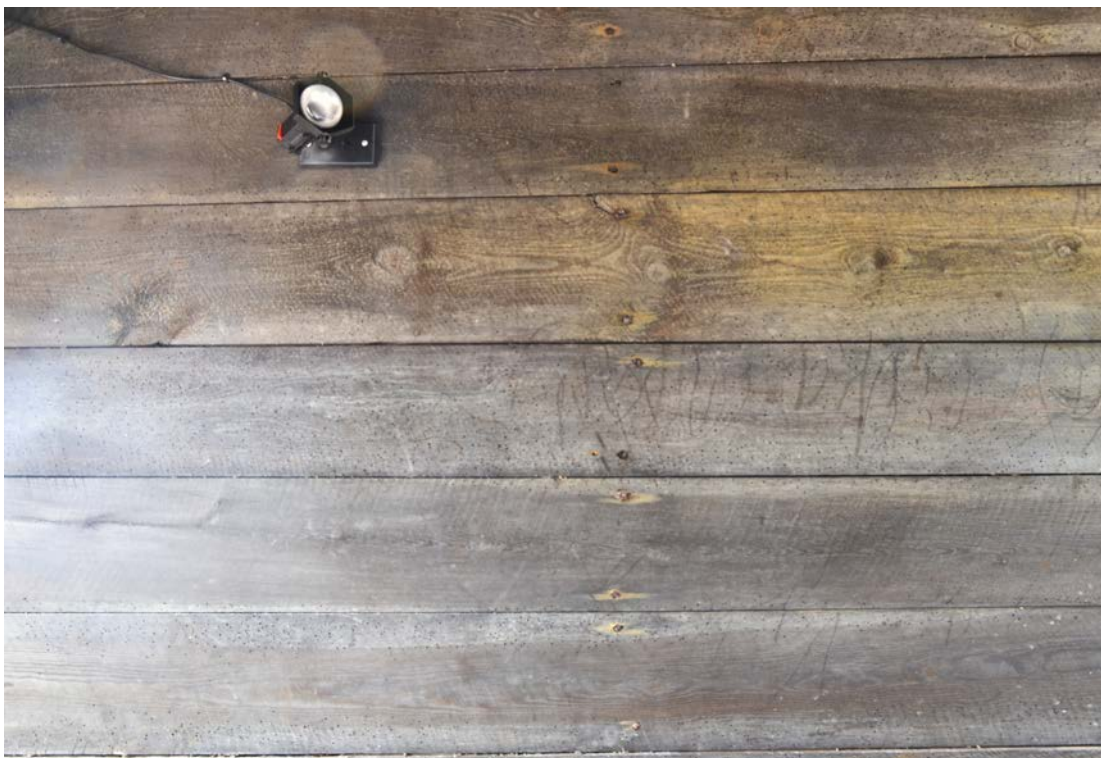
Flera av brädorna har mycket omfattande och tydliga spår efter angrepp av strimmig trägnagare. Angreppen verkar dock inte vara aktiva/pågående. Spikarna (troligtvis trådspik) är mycket rostiga och spikskallarna på flera ställen nästan helt försvunna.

*Bild 9. Taket intill norra gavelns fönster. Takbrädorna har synliga spår av strimmig trägnagare, samt svarta streck som liknar handskrivet klotter. Spikarna är mycket rostiga. SLM D2021-0272.*

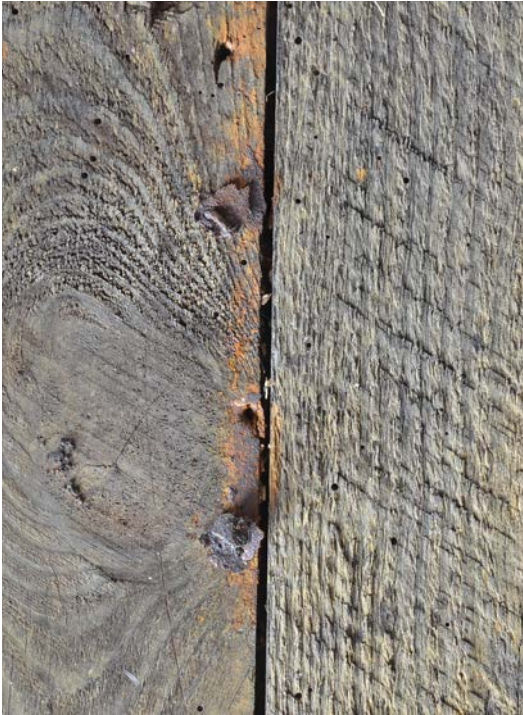
Bild 10. Rostiga spikar i taket i bottenvåningens norra del. SLM D2021-0273.

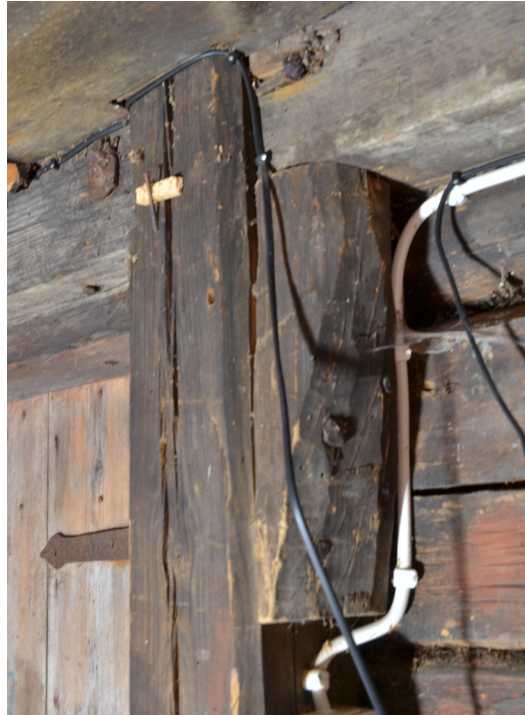
Bild 11. Stolpe vid entréns norra sida, som försetts med bärande konsol som dymlats fast. Motsatta (södra) stolpen ser ut på samma sätt. SLM D2021-0274.

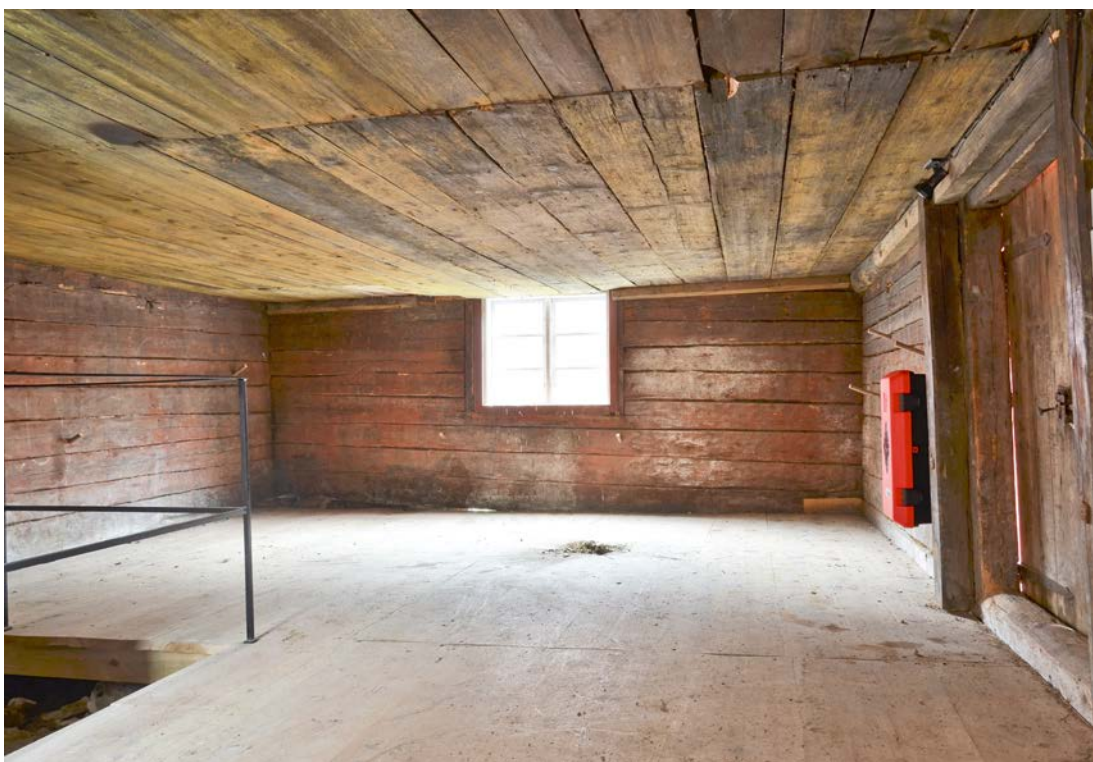
Även dessa brädor har spår av strimmig trägnagare, men inte i lika hög usträckning som de yngre cirkelsågade brädorna i rummets norra delar (se föregående stycke). Angreppen är dessutom huvudsakligen begränsade till brädornas ändar och kanter. Enstaka skador i brädorna avslöjar dock att det förekommit angrepp strax under brädornas yta. Spikarna är mycket rostiga och på vissa ställen är spikskallarna nästan helt försvunna.

*Bild 13. Bottenvåningens södra del, vy mot söder. I rummets sydvästra del (mellan entrén och fönstret) finns det äldre brädtaket med breda grova brädor, som kan ha använts som brädgolv. SLM D2021-0276.*

De äldre brädtaket i bottenvåningen bör bevaras, medan de yngre smalare klingsågade brädorna kan bytas ut.

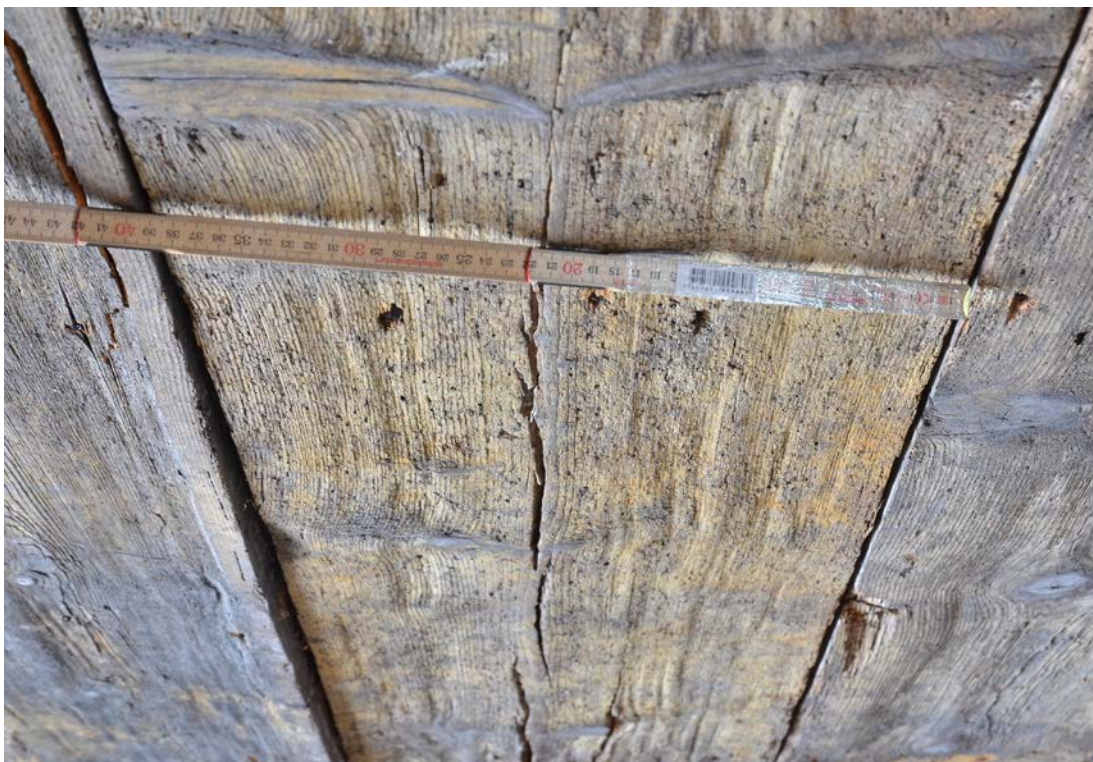
Bild 15. En av de bredaste brädorna i taket, som också har tydliga "bubblor" i ytskiktet (jämför med bild 20). SLM D2021-0278.

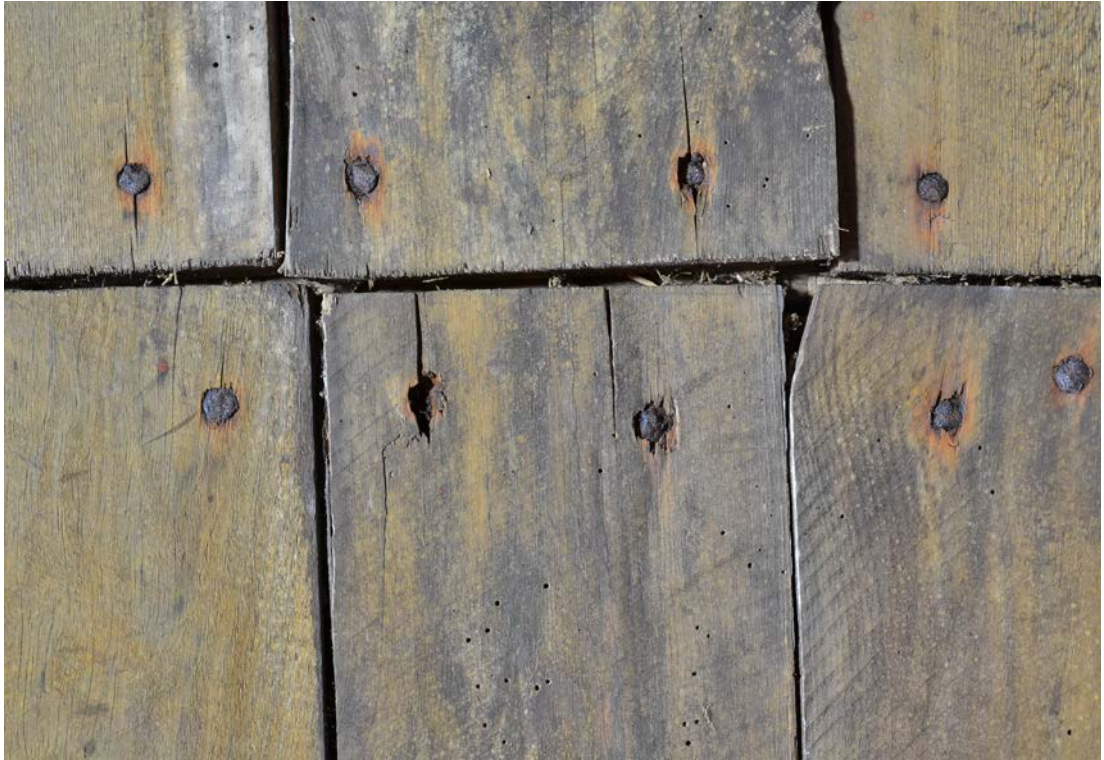
*Bild 19. Rostiga spikar i underlagstaket, bottenvåningens sydöstra del. SLM D2021-0282.*

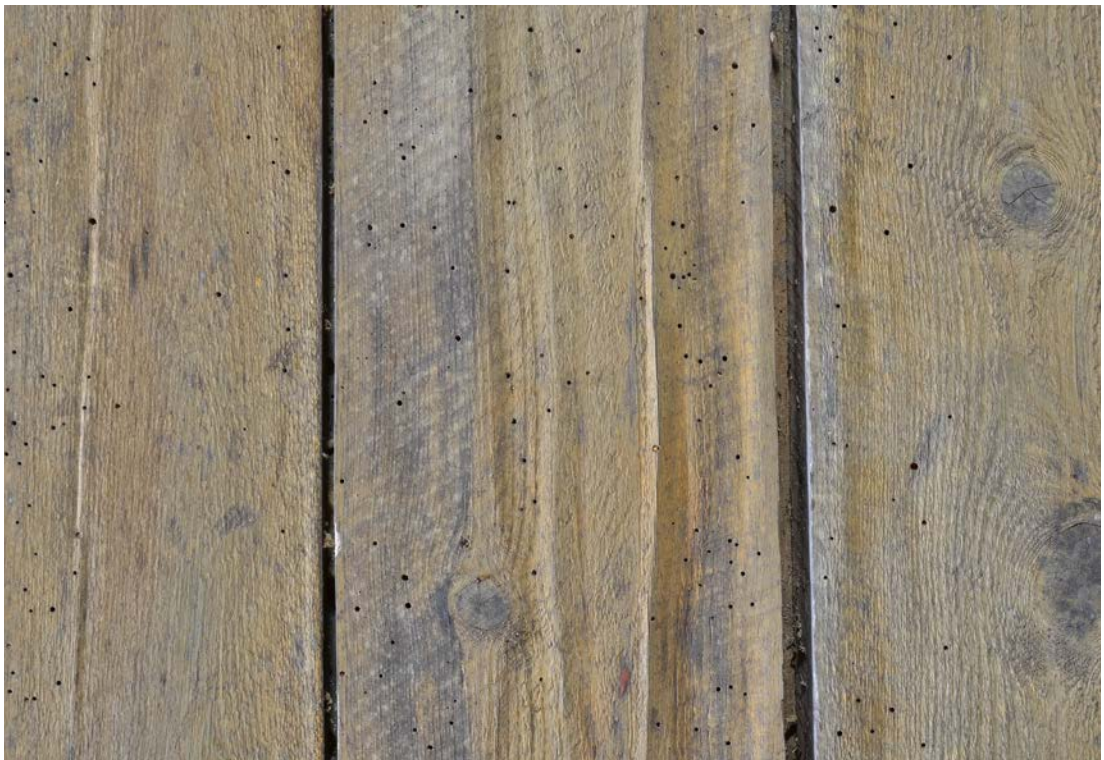
Även dessa bräddor har spår av angrepp efter strimmig trägnagare och rost på spikarna. Dessutom förekommer en slags blåsbildning som medfört att delar av det yttersta träskiktet har separerat från bräddornas inre delar. Möjligtvis beror detta på angreppen av strimmig trägnagare, som ofta gräver gångar strax under ytan på virket.

*Bild 20. Bräddtaket i bottenvåningens sydöstra del har både spår av strimmig trägnagare och ett något "bubbligt" ytskikt, som känns mjukt när man trycker på det. SLM D2021-0283.*

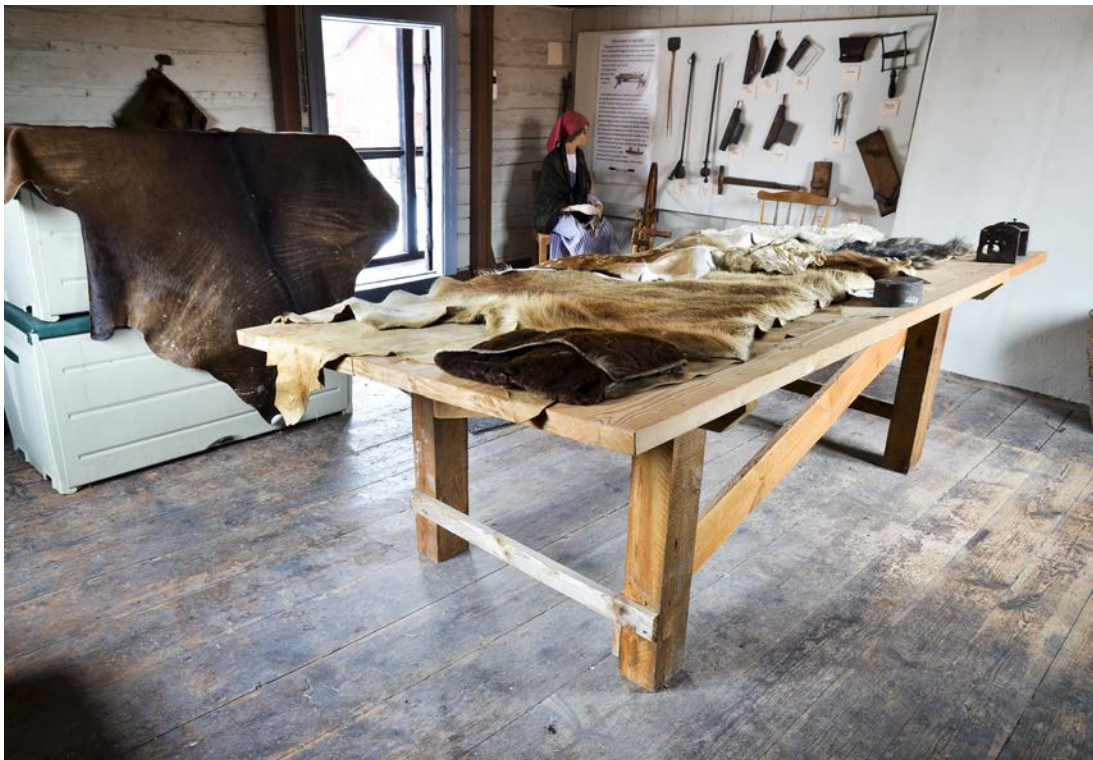
Inga angrepp av skadedjur eller rostangrepp på spikskallarna noterades. Virket bedöms vara i gott skick.

Bild 21. F.d. torrverkstaden i övervåningen, vy mot nordväst. Golvet, som utgör bjälklagets ovansida, bedöms vara i ett gott skick. SLM D2021-0284.

Bjälklagets ovansida (övertäckningens golvbrädor) är i gott skick och bör bevaras.
