## Långmarens oxstall

Dokumentation av stomme, golv och inredning med orsak  
av hussvampsangrepp

2021-12-15

Rapport 2021:5

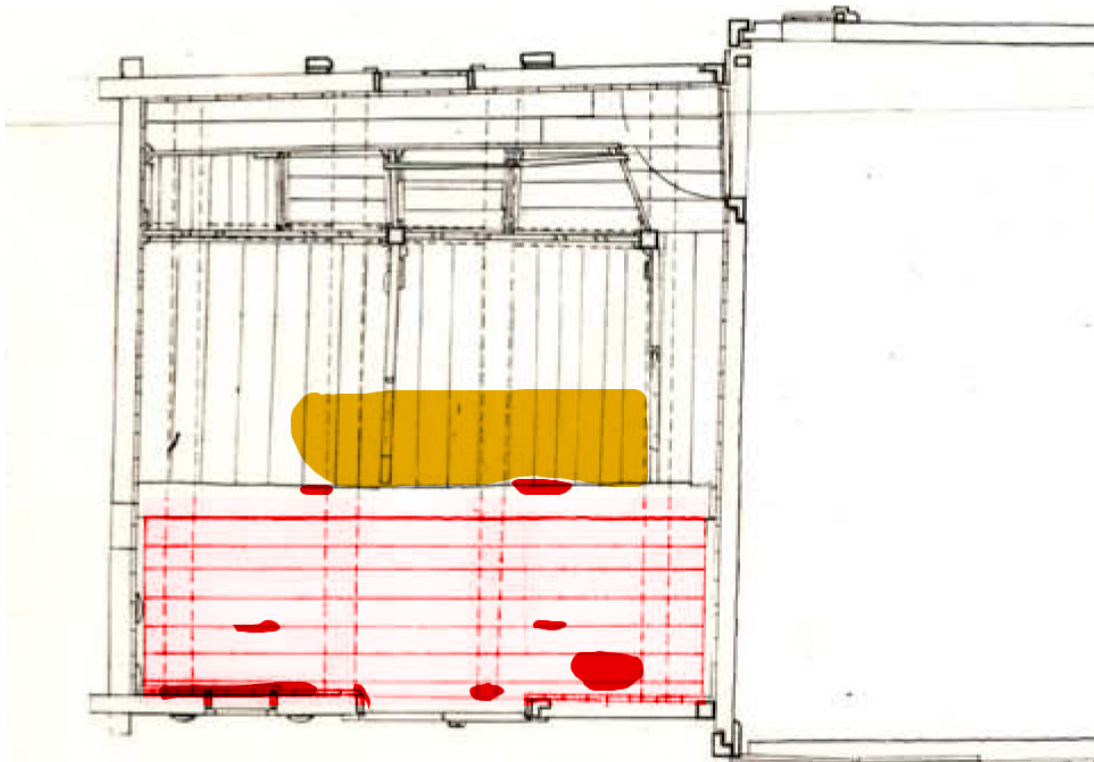
Hussvampen upptäcktes under sommaren 2021 och bekräftades genom labbtest 2021-09-15 (Eurotest 2021). Vid ett inledande möte 7 oktober fanns synliga svampkroppar längs med golvlisterna vid den främre golvytan. I synnerhet längs golvlisterna och inuti det högra båset fanns stora mängder med de karakteristiska rödbruna svamphyferna. I rummet fanns också en tydlig doft av champinjon. Under mötet togs en golvlist och golvplanka bort vid nordöstra hörnet, vilket gav en tydlig indikation på att svampen var kraftigt utbredd under golvplankorna. Det beslutades då att golvbrädorna närmast ingången skulle rivas ut för att snarast möjligt avlägsna svampkropparna.

*Bild 3. Illustration över hussvampens kända utbredning i november 2021. De mörkröda ytorna visar var det fanns synliga fuktkroppar på brädgolvets ovansida. Den ljusröda ytan (som på illustrationen täcker hela det främre golvet) visar svampkropparnas utbredning under golvbrädorna. Den bruna ytan illustrerar var det finns en förhöjd förekomst av rödbruna svamphyfer (sporer). SLM D2021-0612.*

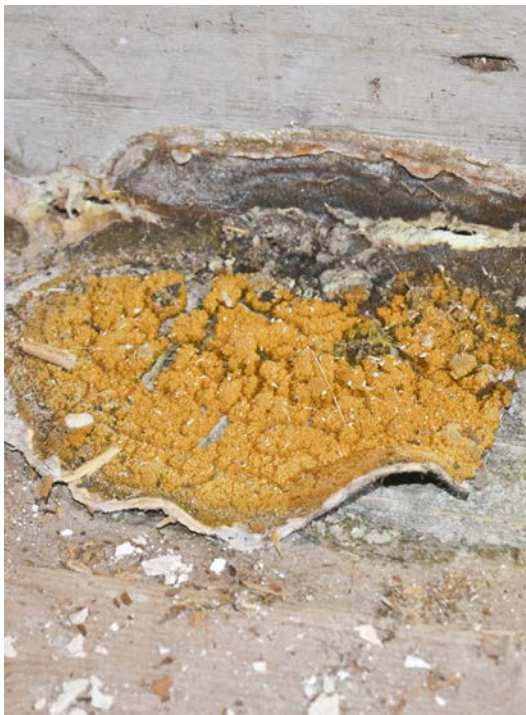
Bild 4. En av de större synliga svampkropparna (ca 20 cm i diameter) ovanpå brädgolvet vid oxstallets nordvästra hörn. SLM D2021-0615.

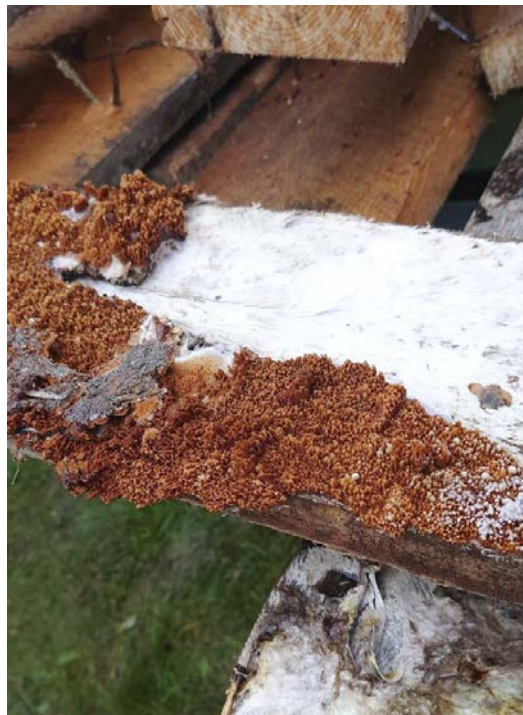
Bild 5. En av undersidan på de utrivna golvplankorna. Foto 2021-11-03 av Jon Åhlund. SLM D2021-0702.

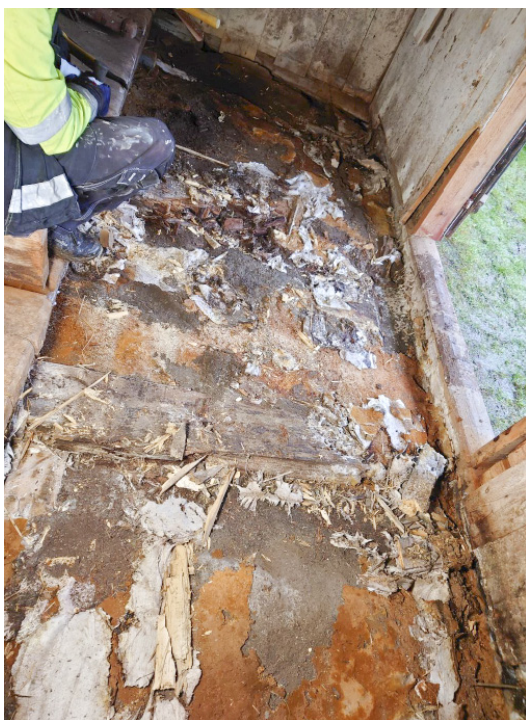
Bild 6. Svampkroppar under de utrivna golvbräderna. Foto 2021-11-03 av Jon Åhlund. SLM D2021-0703.

Brädgolvet närmast ingången i rummets norra del har dömts ut av skadeteknikern (Bo Andeborg, Stahrebolaget), och har redan avlägsnats (2021-11-03) eftersom det fanns fullt tillväxta svampkroppar på brädornas undersidor. Golvbrädorna har inte bedömts som omistliga i sig, utan kan ersättas med begagnat virke om de är av samma dimensioner och liknande slitna karaktär. Detta gäller även icke synliga delar, som exempelvis golvbjälkar.

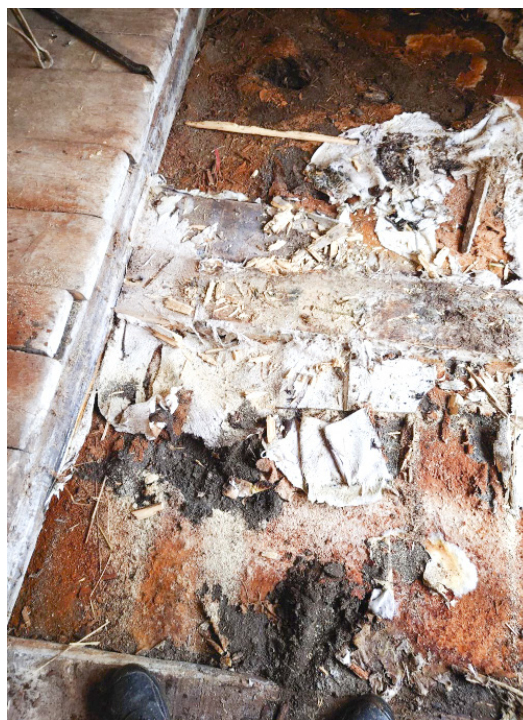
Bild 7. Svampkroppar under de utrivna golvbräderna. Foto 2021-11-03 av Jon Åhlund. SLM D2021-0704.

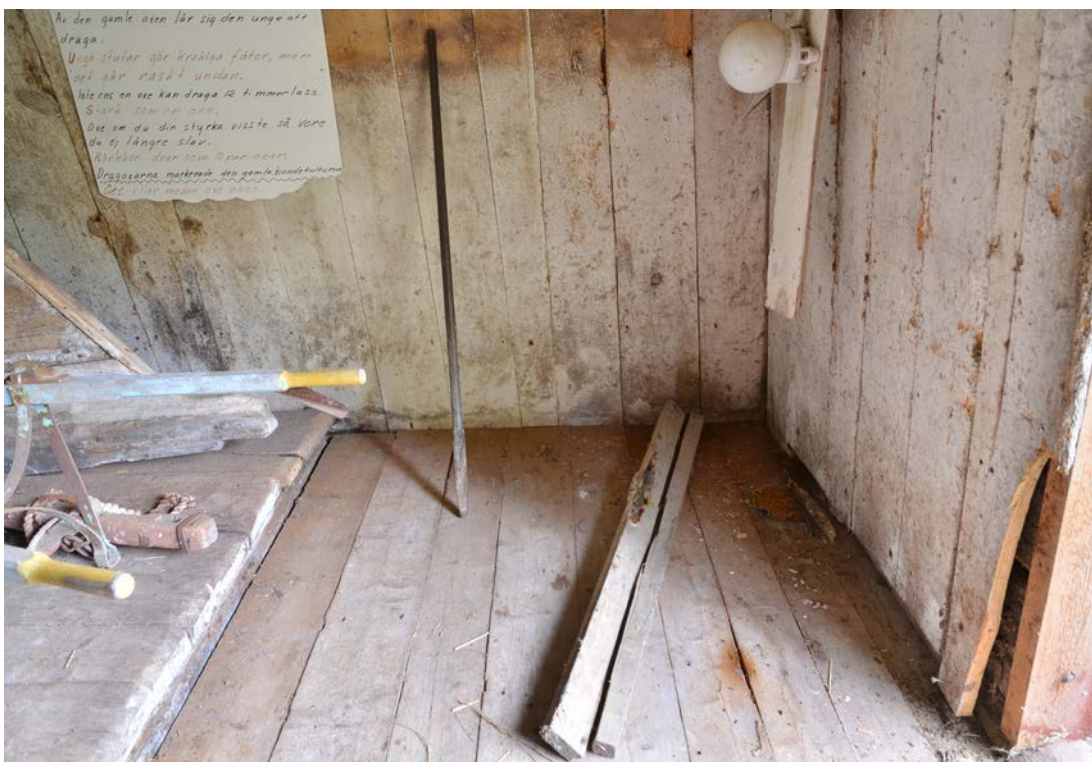
Bild 22. Oxstallets främre del, vy mot väster. Notera de rödbruna hussvampssporerna mellan golvbrädorna, samt hussvampskroppen i mitten av den skuggade golvytan. SLM D2021-0619.

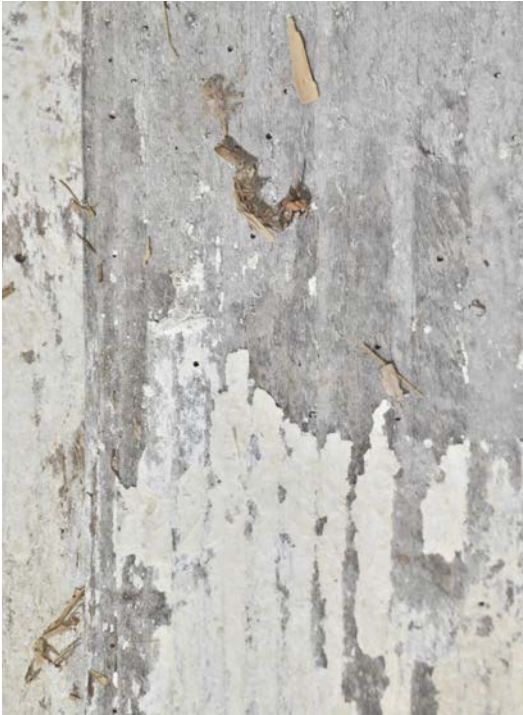
Bild 23. Kalkfärgsstruken väggpanel. SLM D2021-0620.

Väggpanelen som är struken med kalkfärg bidrar till en viss förhöjd risk för fortsatta angrepp av hussvamp, för vilken kalk är ett viktigt näringsämne. Eftersom väggpanelens kalkfärgsstrukna yta utgör både ett viktigt karaktärsdrag och en viktig bebyggelsehistorisk detalj, är det ur antikvarisk synvinkel positivt om så mycket som möjligt av denna panel bevaras i befintligt skick.

Om väggpanelen måste bytas ut för att hindra hussvampens spridning, ska det göras med äldre virke av samma dimension och karaktär lika befintlig panel. I stället för kalkfärg ska den nya panelen strykas med en färgtyp som inte innehåller kalk i bränd form, eftersom detta kan ge näring åt hussvampen. Samtidigt är det viktigt att den nya färgen i så hög grad som möjligt bidrar till ett likvärdigt matt och lasyraktigt utseende. Förslagsvis kan limfärg både med och utan pigment provas. Färgtyp och provstrykning bör stämmas av med antikvarie och godkännas av Länsstyrelsen.

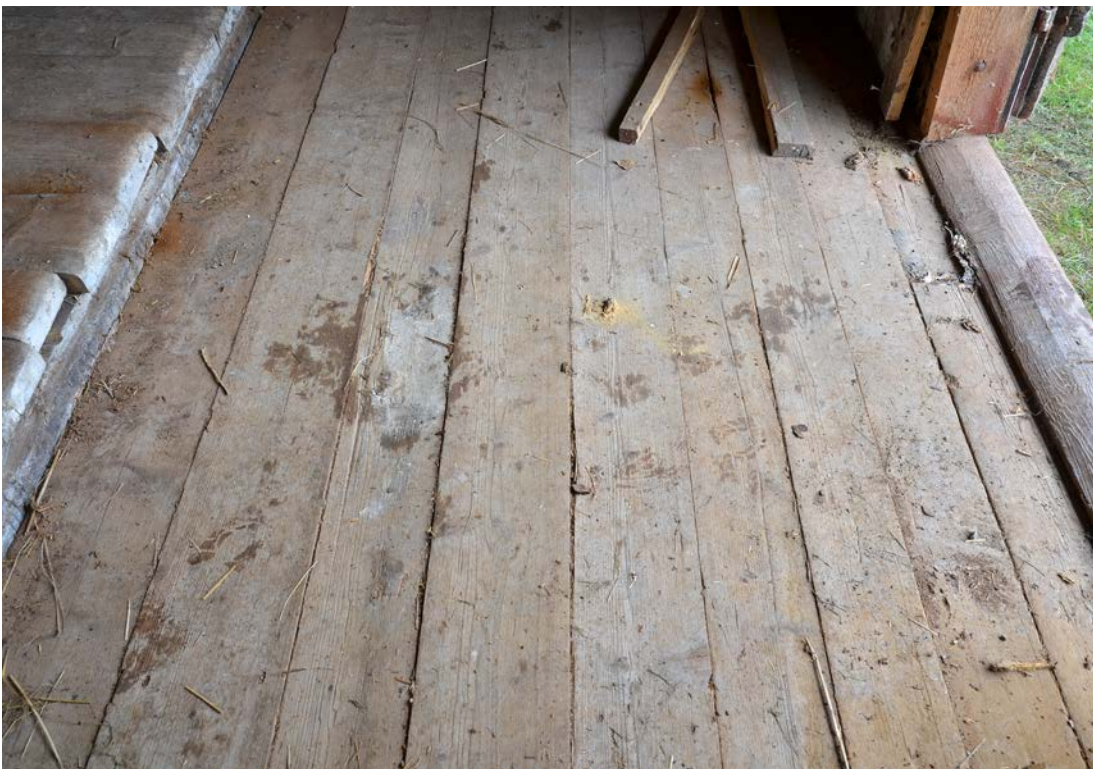
Det kan inte helt uteslutas att hussvampen introducerades i oxstallet i samband med att golvbrädorna byttes ut 2018. Det förefaller dock mindre troligt att det i sig skulle ha gett upphov till hussvampens plötsliga tillväxt. Hussvampssporer finns i de flesta byggnader och kan ligga latent under lång tid utan att märkas alls. Det är först när rätt förutsättningar (temperatur samt tillgång på fukt, cellulosa och bränd kalk) uppstår som hussvampen börjar växa (Mattsson 2021). Ladugården som är över 100 år gammal har inte haft problem med hussvamp tidigare, varför det är mer troligt att tillväxten beror på åtgärder under senare tid: framför allt dräneringen som försämrades 2013, och luftväxlingen genom det främre golvet som minskade i samband med att plankorna lades om. Detta tros ha ändrat förutsättningarna i byggnaden, och kan ha bidragit till hussvampens plötsliga uppkomst.

Bild 25. Mitten av det "främre" brädgolv. Jämfört med tidigare (se bild 27) ligger golvbrädorna sedan 2018 relativt tätt, vilket kan ha medfört en sämre luftväxling och därmed bidragit till hussvampens tillväxt. SLM D2021-0622.

I samband med att golvbrädorna byts ut vore det positivt om den tidigare gödselrännan, som fanns innan renoveringen 2018, rekonstruerades.

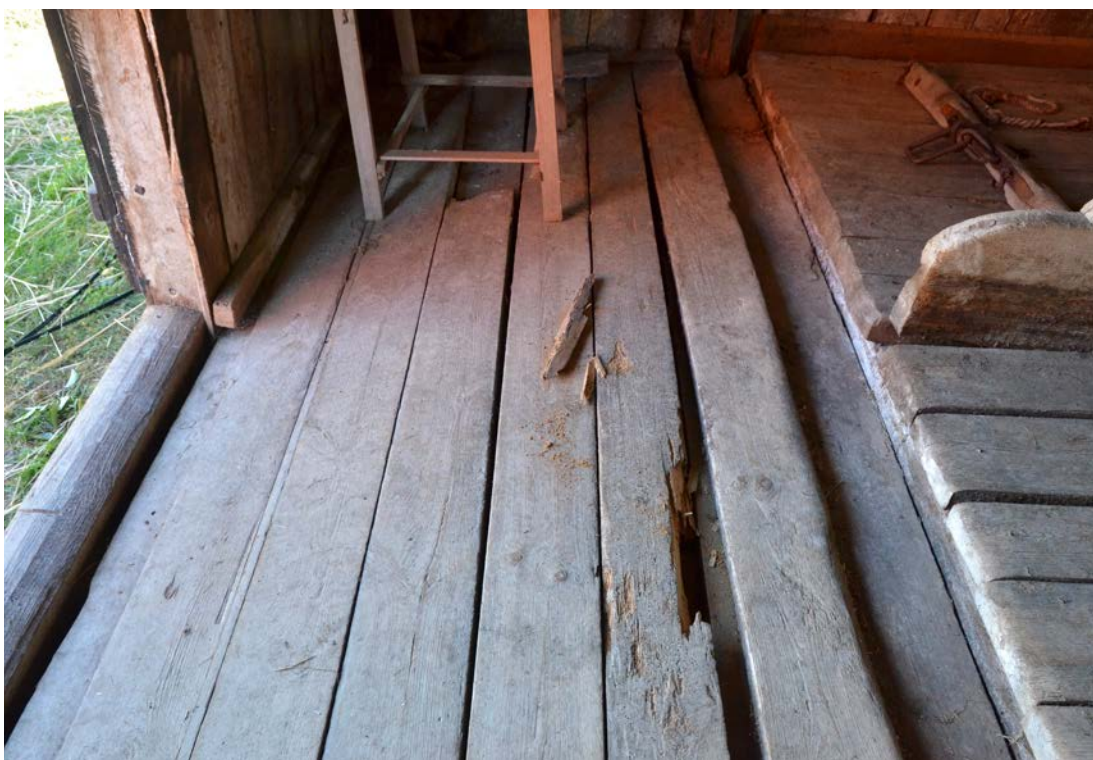
2018 byttes den del av oxstallets brädgolv som ligger närmast ingången, eftersom detta var rötskadat. De nya golvbrädorna hämtades från ett av Nynäs egna virkesförråd och tros dessförinnan ha legat i en lada eller liknande. De nya brädorna lades tätare än de föregående, vilket kan ha medfört att markfukten inte vädrats i samma grad som tidigare. Detta kan ha bidragit till hussvampens tillväxt.

Bild 27. Brädgolvet som det såg ut fram till 2018. De rötskadade brädorna byttes ut till annat äldre virke. Eva Wockatz, 2018-09-03. SLM D2021-0642.

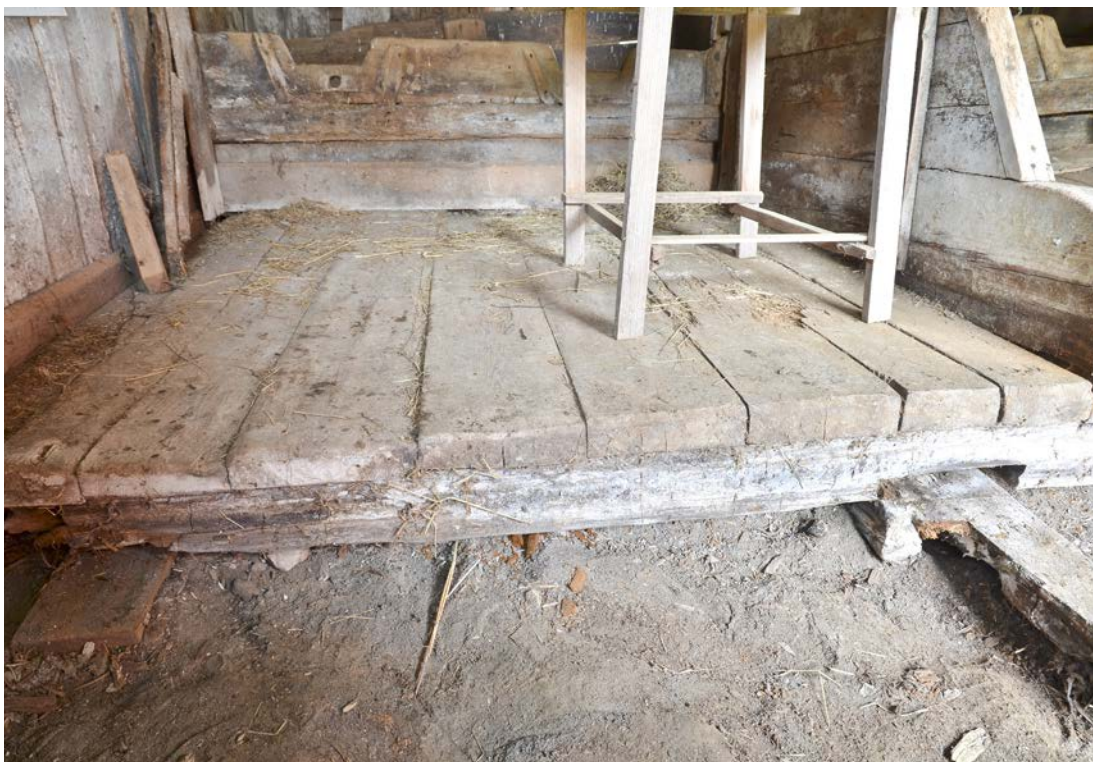
Bild 30. Brädgolvet i båset till vänster från ingången. Bilden är tagen efter att de främre brädgolvet lyfts bort och svampkropparna inklusive översta jordlagret schaktats ut. SLM D2021-0625.

Dessa golvbrädor bedöms i högre grad som viktiga att bevara i befintligt skick. Primärt ska brädorna värmebehandlas. Boracol kan användas på brädornas undersidor.

Golvbrädor som lyfts upp för att undersökas och saneras/värmebehandlas lossas genom att spikarna sågas av mellan brädorna och bjälkarna. Därmed undviks skador i själva

virket. Samtliga brädor märks upp innan, så att friska eller behandlade brädor kan läggas tillbaka på samma plats. Detta görs helt utan ny infästning.

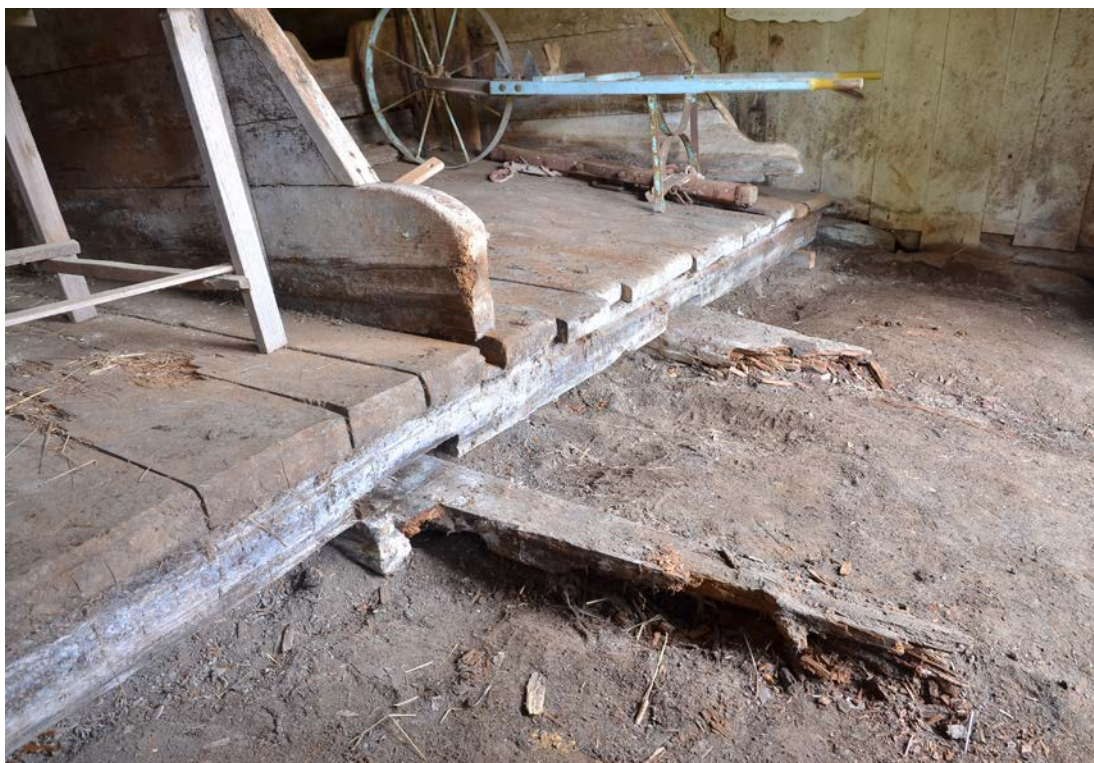
Bild 31. Rött skadat bjälklag under det främre brädgolvet. SLM D2021-0626.

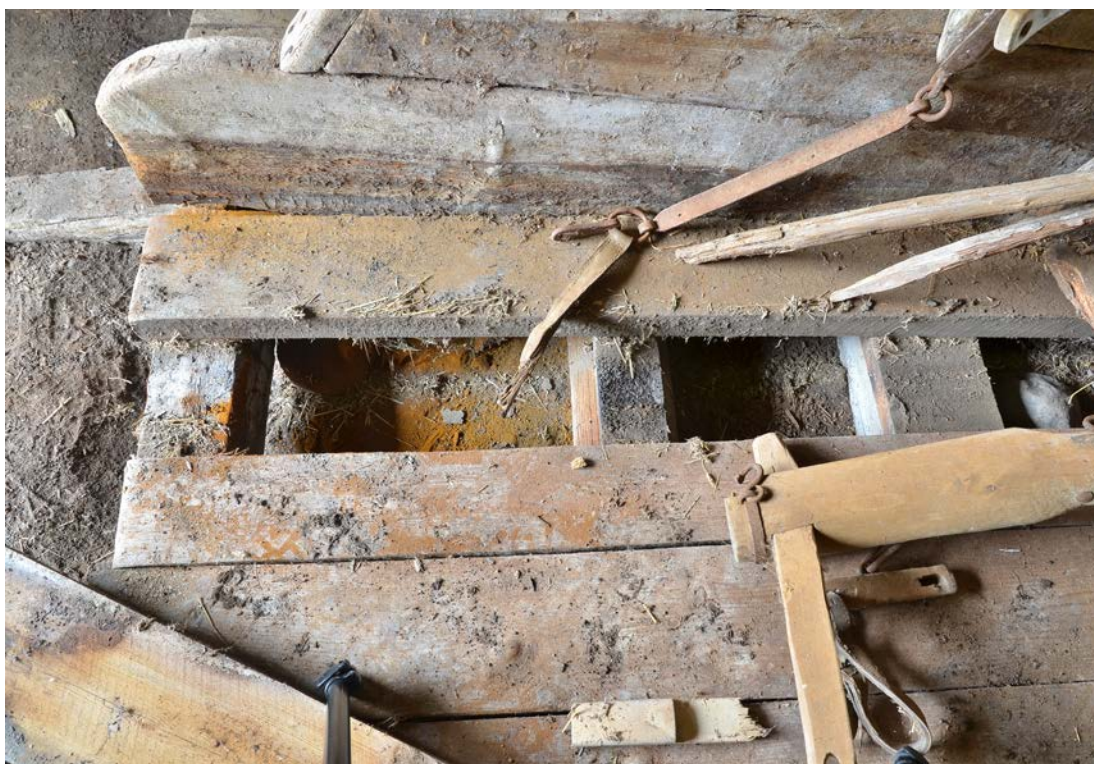
Bild 32. Svampsporer och bjälkar under båsens golvbrädor. SLM D2021-0627.
