## Garvaregården

Kv Garvaregården 1, Trosa-Vagnhärad socken, Trosa stad och kommun,  
Södermanlands län

Renovering av garvarebostadens och torkladans yttertak

Rapport 2022:2

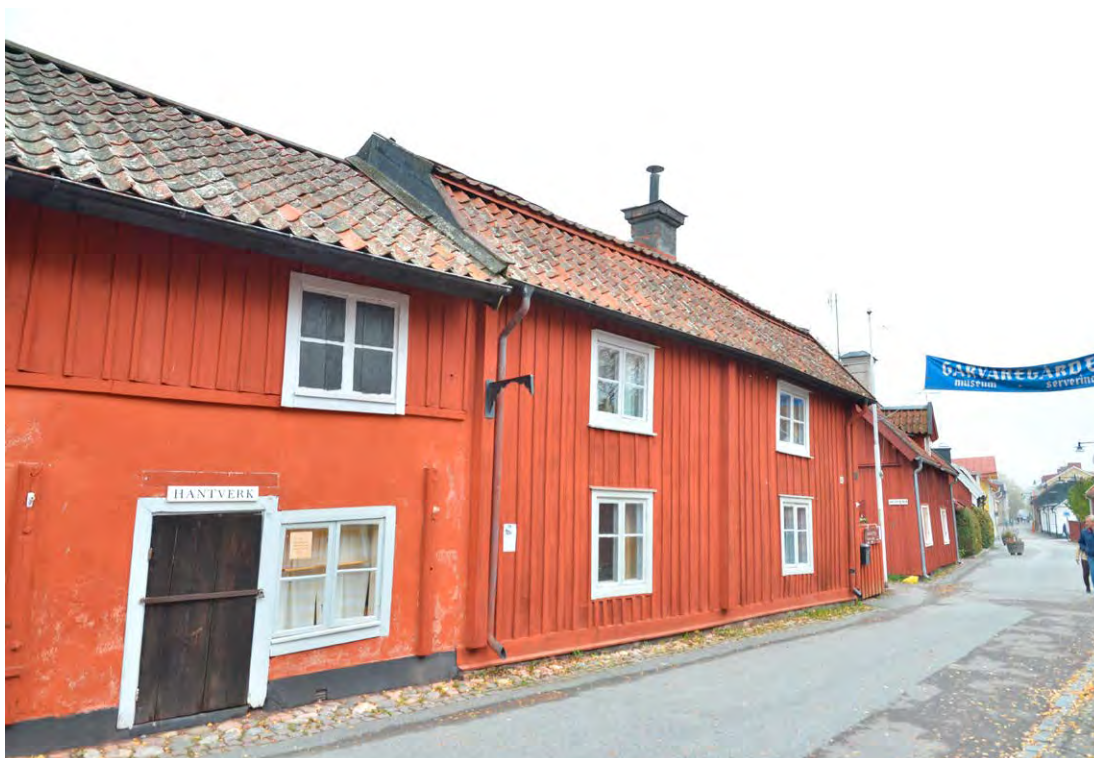
*Bild 1. Torkladans och garvarebostadens västra takfall innan renovering. Foto 2021-10-29. SLM D2022-0156.*

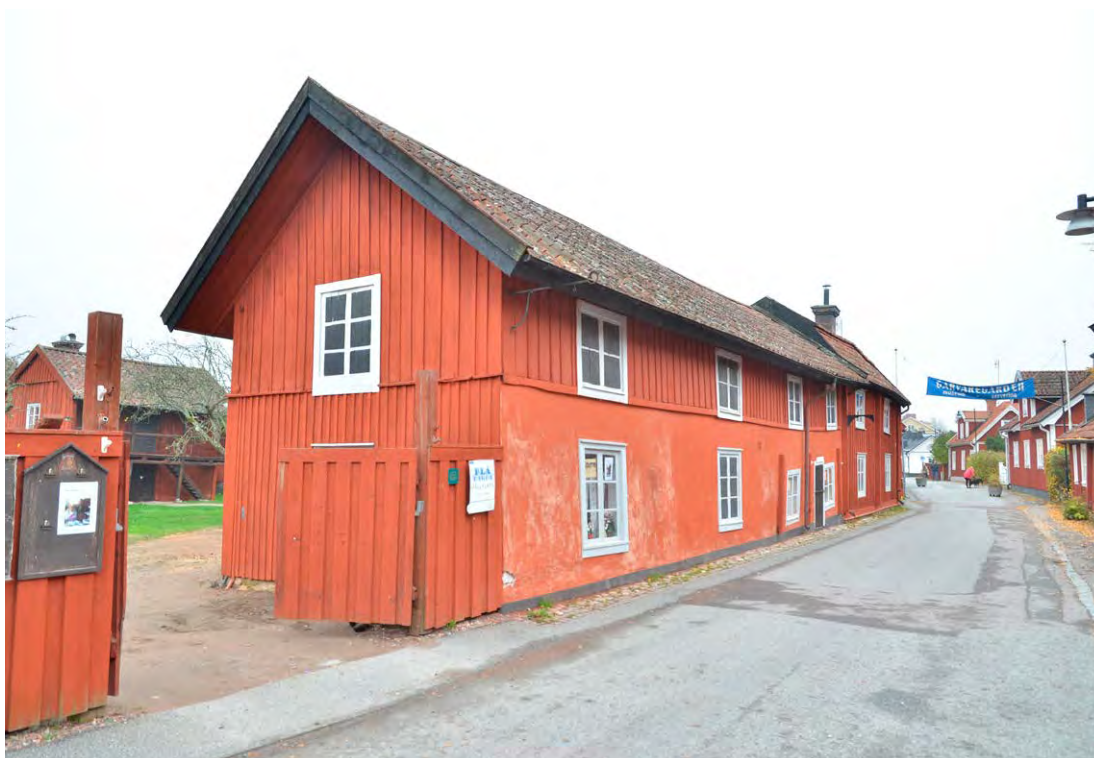
*Bild 2. Torkladan innan renovering. Foto 20211029. SLM D2022-0157.*

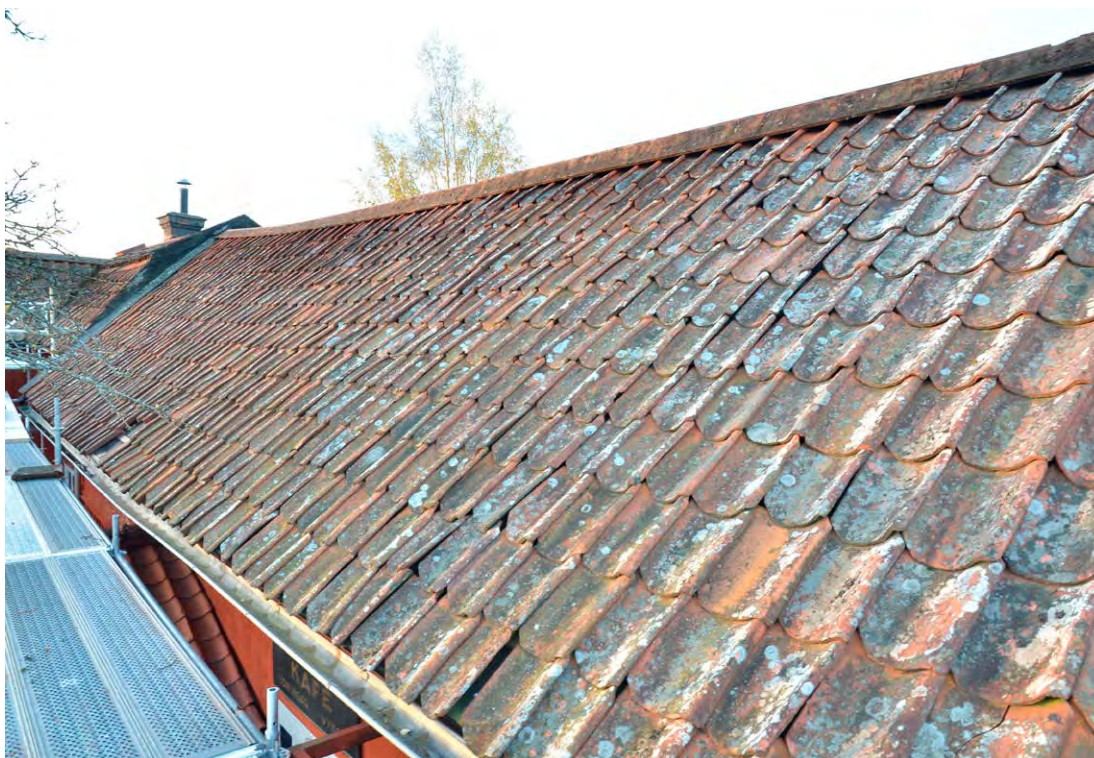
*Bild 3. Torkladans östra takfall innan renovering. Foto 2021-10-25. SLM D2022-0158.*

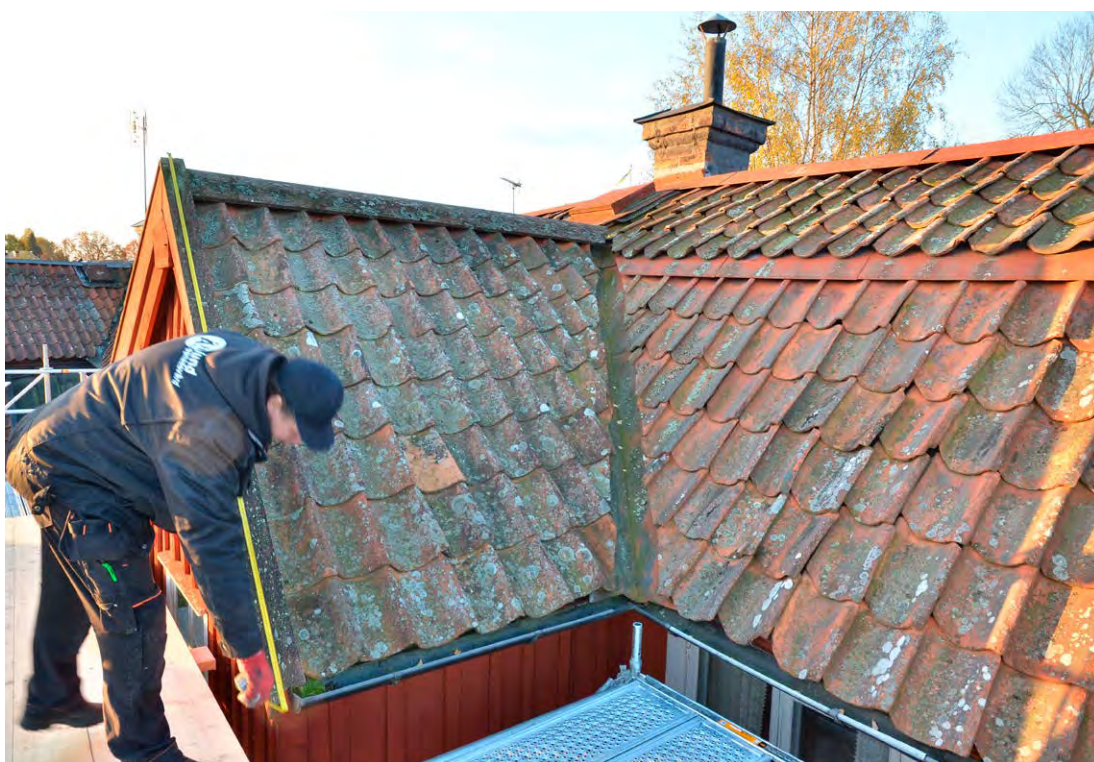
*Bild 4. Garvaregårdens nordöstra takfall innan renovering. Foto 2021-10-25. SLM D2022-0159.*

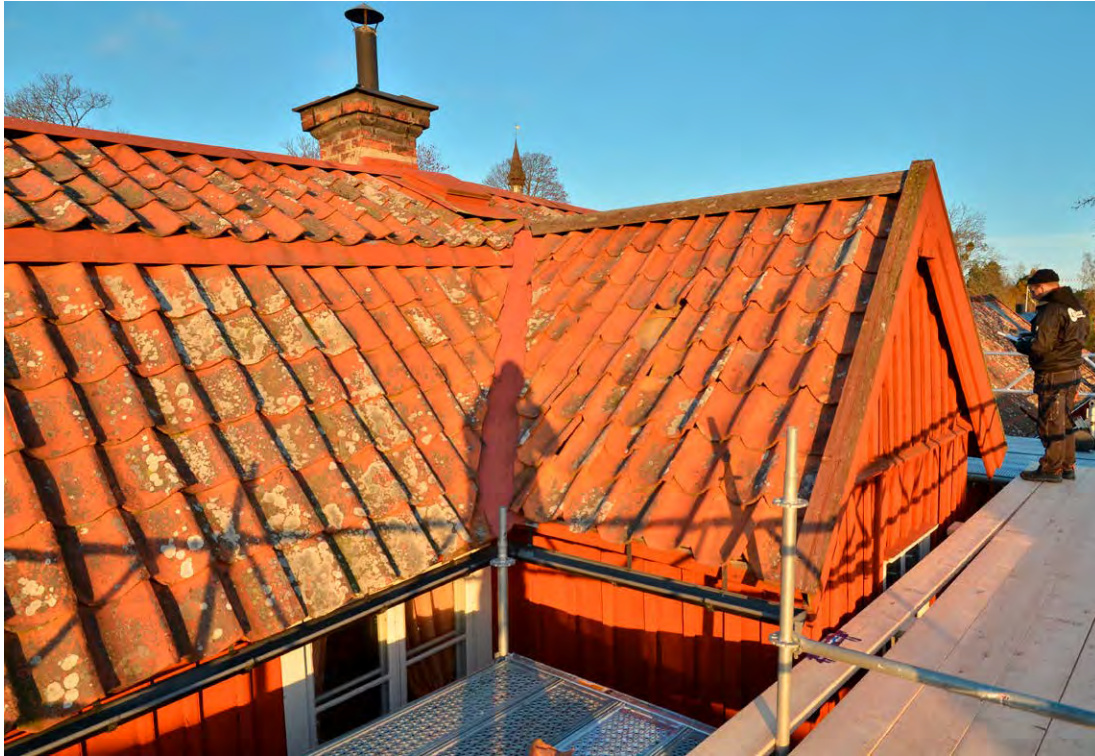
Bild 5. Garvarebostadens sydöstra takfall innan renovering. Foto 2021-10-25. SLM D2022-0160.

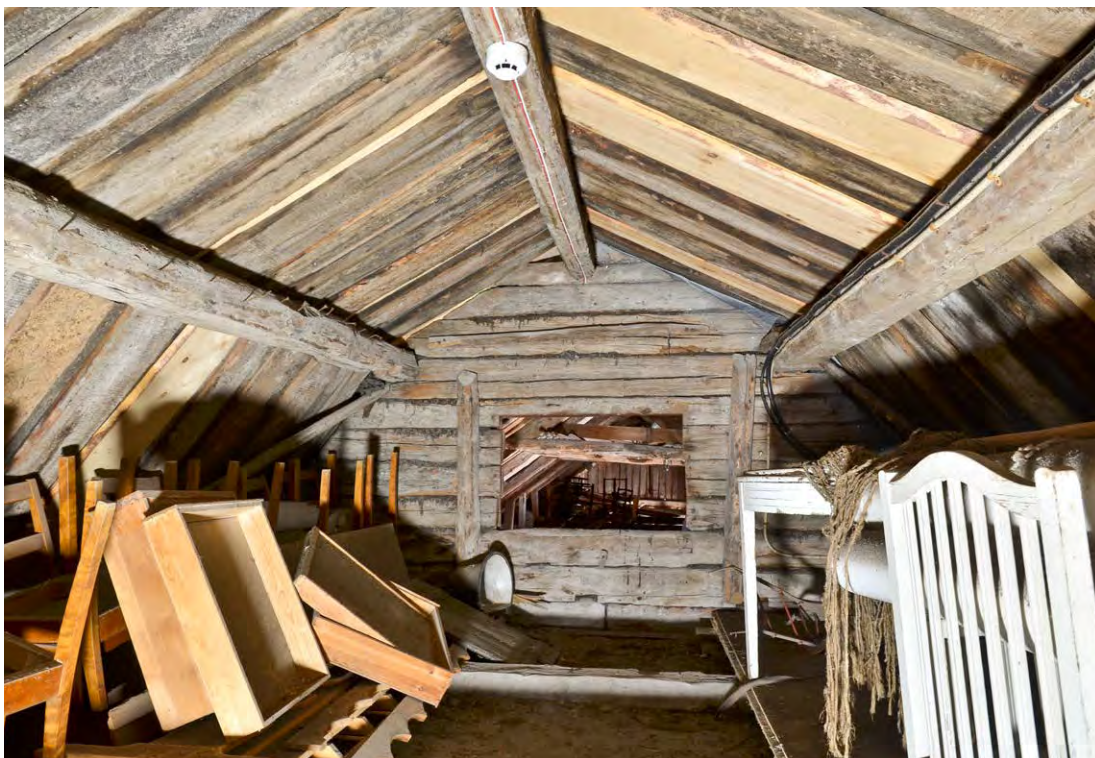
Eftersom det inte fanns takstege eller annan säkerhetsanordning att tillgå, kunde endast de närmsta pannorna lyftas av från läkten. Därför kunde bara ovansidan av underlagstaket närmast takluckan inspekteras. Under läkten och tegelpannorna låg bitar av björknäver, som fanns redan vid renoveringen 2005. Näver utgör en äldre form av vattenavvisande tätskikt, och har samma funktion som en modern takpapp- eller duk. Näverbitarna låg dock inte alls slätt och utbredda som de ska, utan hade rullat ihop sig. Därmed var den vattenavvisande funktionen avsevärt försämrad, och gjorde snarare att nävern fångade upp dammpartiklar och organiskt material, som i sin tur samlade fukt. Fågelägg och stora mängder fågelspillning syntes under vissa pannrader.

Bild 6. Garvarebostadens vind. Foto 2021-02-24. SLM D2022-0161.

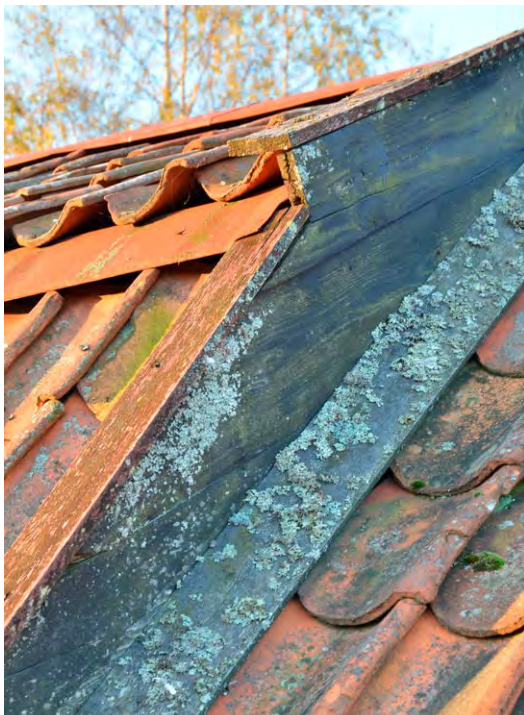
I garvarebostadens norra gavelröste, ovanför torkkladans tak, var råspontade och svartmålade brädor. Dessa var rötskadade och i dåligt skick.

*Bild 7. Panelklätt gavelröste mellan garvarebostaden och torkladan, innan renovering. Foto 2021-10-25. SLM D2022-0162.*

För att minska behovet av underhåll på det panelade svartmålade gavelröstet mellan garvarebostaden och torkladan (se bilderna 7, 9, 12, 13 och 18) kläddes det ompanelade gavelröstet in med plåt. Plåt i skivformat användes, som falsades för hand för att ge ett mer traditionellt och hantverksmässigt intryck. Åtgärden stämde av med Länsstyrelsen, som godkände ändringen.

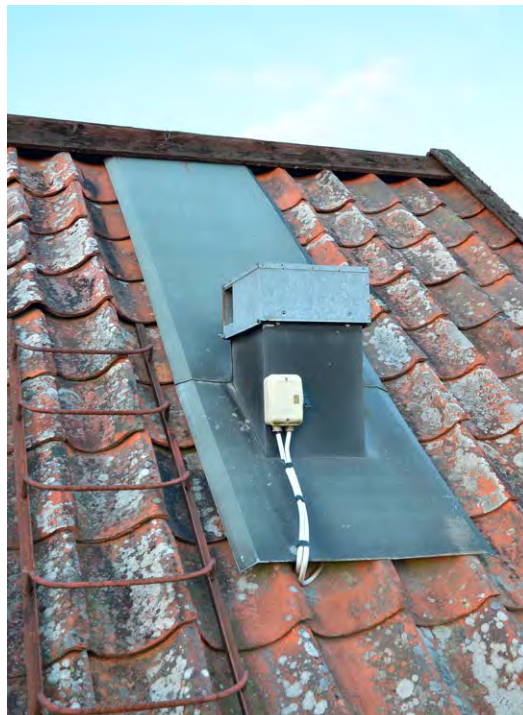
*Bild 8. Otidsenlig ventilhuv på torkladans östra takfall. Foto 2021-10-25. SLM D2022-0163.*

Den sentida svarta ventilhuven vid torkladans norra ände togs bort.

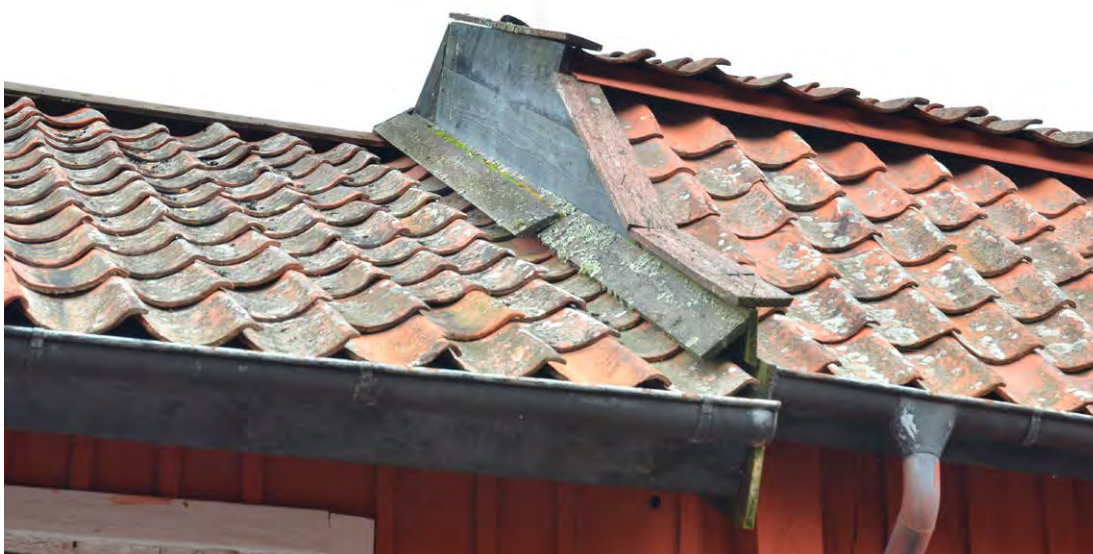
*Bild 9. Panelklätt gavelröste mellan garvarebostaden och torkladan, innan renovering (västra takfallet). Foto 2021-10-29. SLM D2022-0164.*

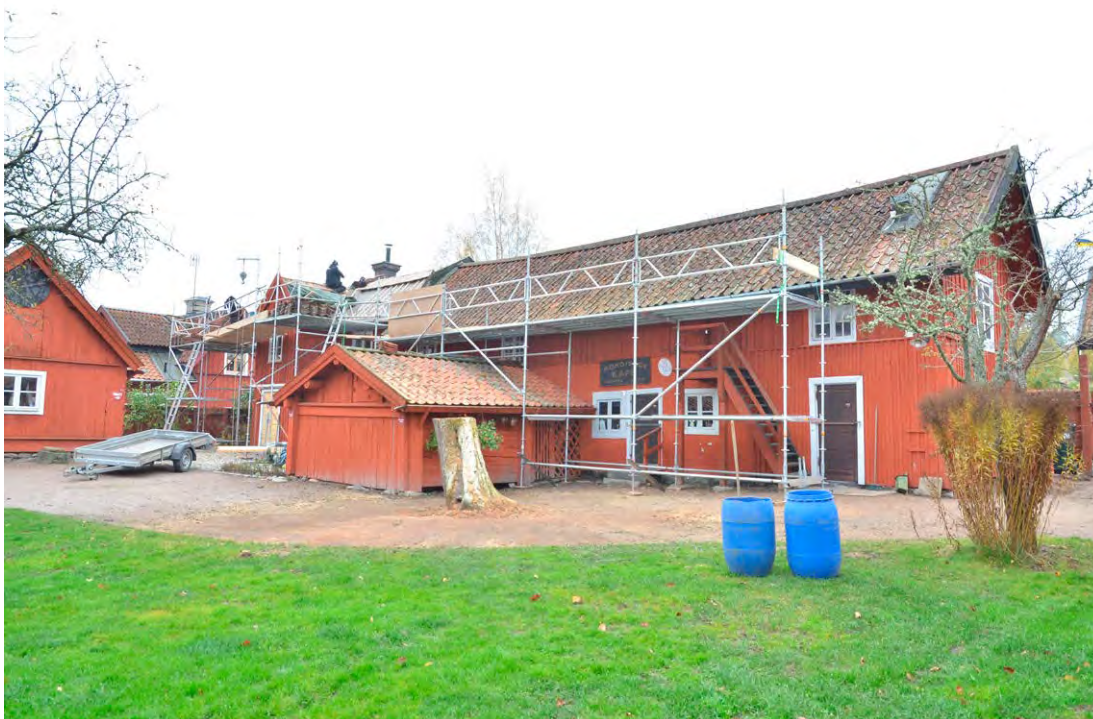
*Bild 10. Östra takfallen under pågående renovering, med start vid garvarebostaden. Foto 2021-10-29. SLM D2022-0165.*

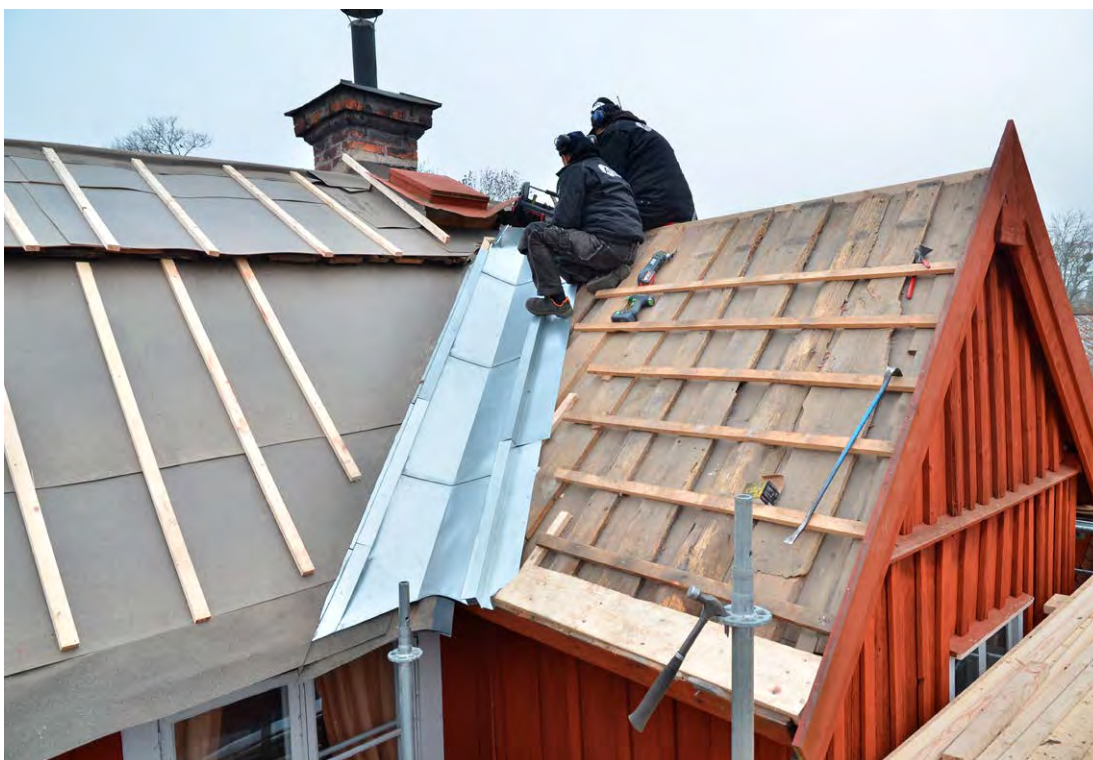
*Bild 11. Garvarebostadens nordöstra takfall under pågående renovering och tillverkning av rännal. Foto 2021-10-29. SLM D2022-0166.*

De gamla rödmålade rännalarna av galvaniserad plåt, samtnockplåten och plåten vid takfallets brytning togs bort. Delarna ersattes med ny plåt med enkla och dubbla falsar som tillverkades för hand och skruvades fast med rostfri stjärnskruv. Nockplåtarna fästes med skruv i en ny bräddregel som monterades stående på högkant i underlagstaket.

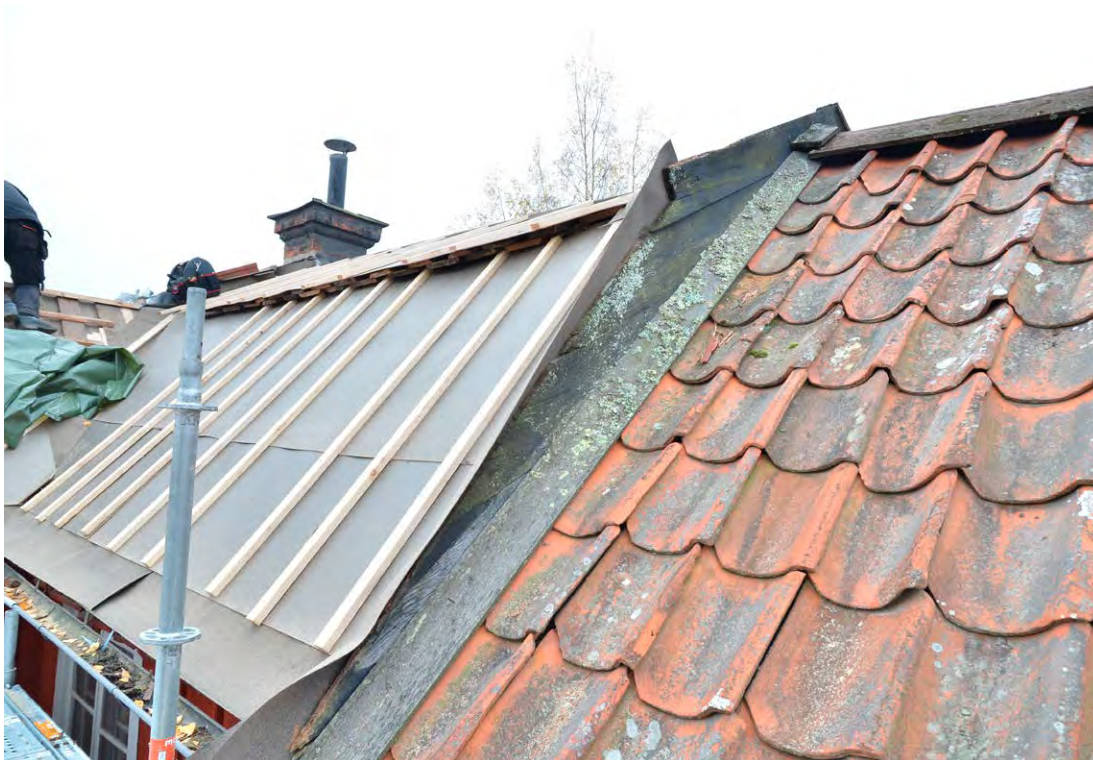
Bild 12. Panelkläda gavelröset vid östra takfallen. Foto 2021-10-29. SLM D2022-0167.

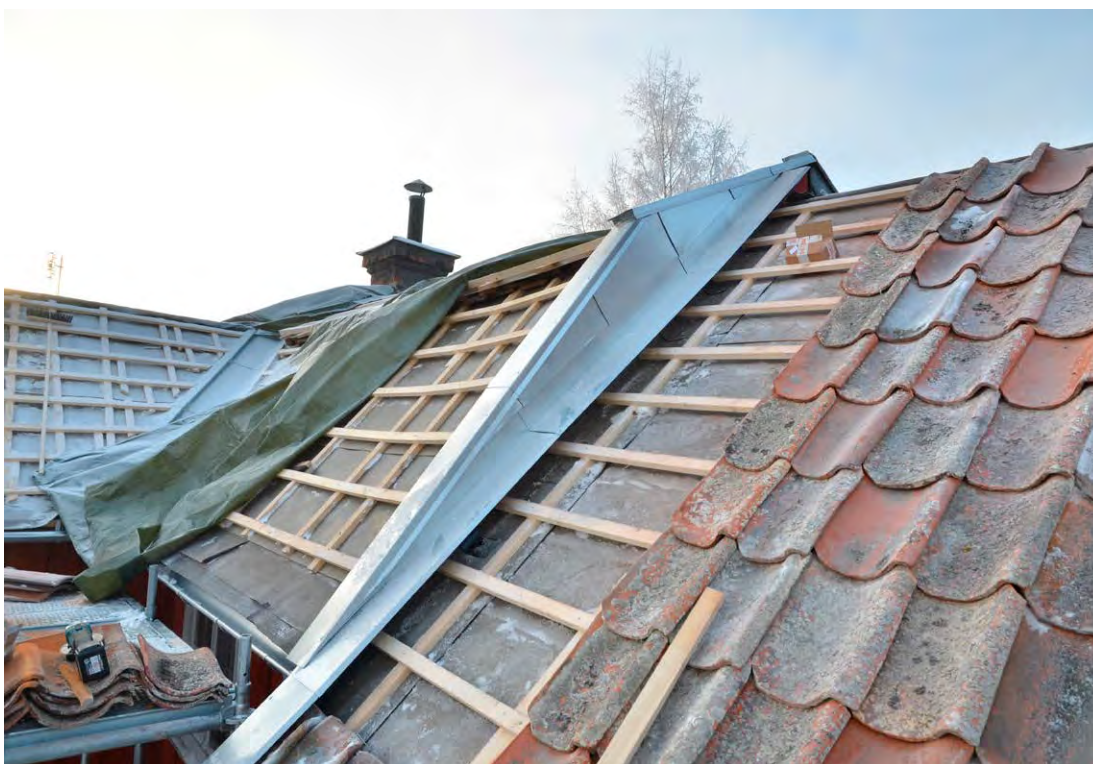
Bild 13. Samma gavelröste, klätt med falsad plåt. Torkladans tak (till höger i bild) har renoverats, återläggning av tegel pågår. Foto 2021-12-07. SLM D2022-0168.

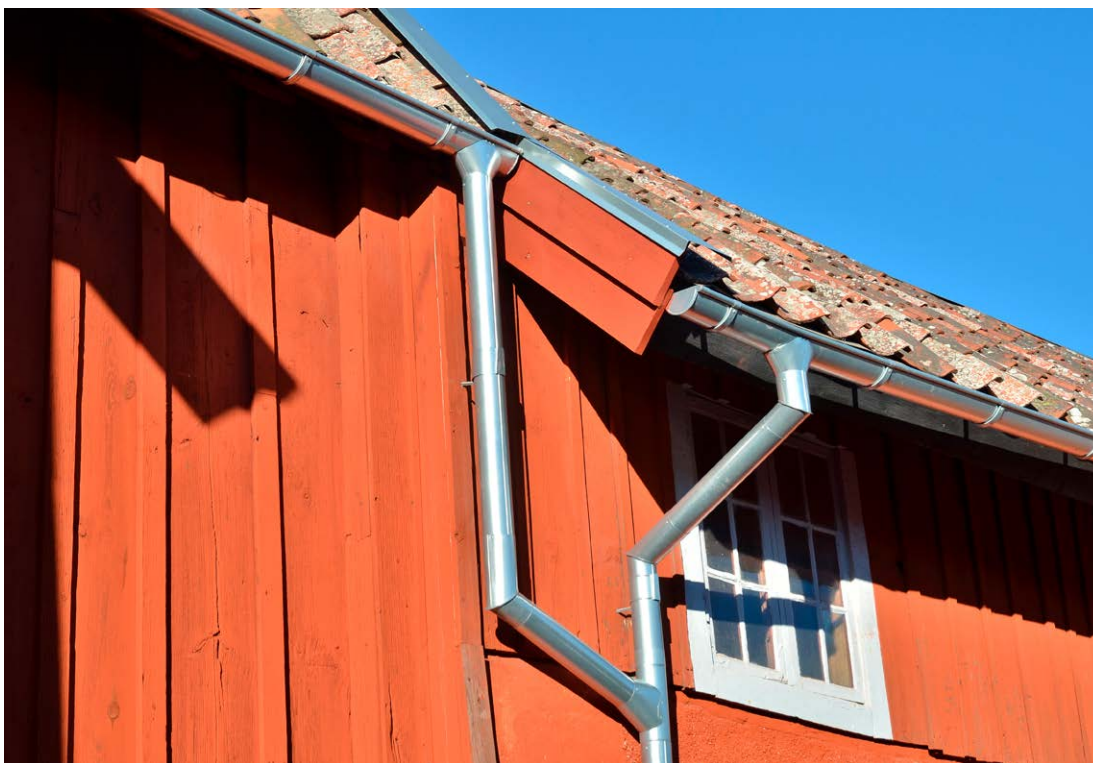
Bild 14. Handtillverkade stuprör på östra fasaderna. Foto 2022-03-04. SLM D2022-0169.

Nya hängrännor monterades. Stuprören specialtillverkades för hand med skarpa vinklar. Skarvar, hål och bristningar i ytbeläggningen (som inte är en traditionell galvanisering) målades med silvergrå rostskyddsfärg.

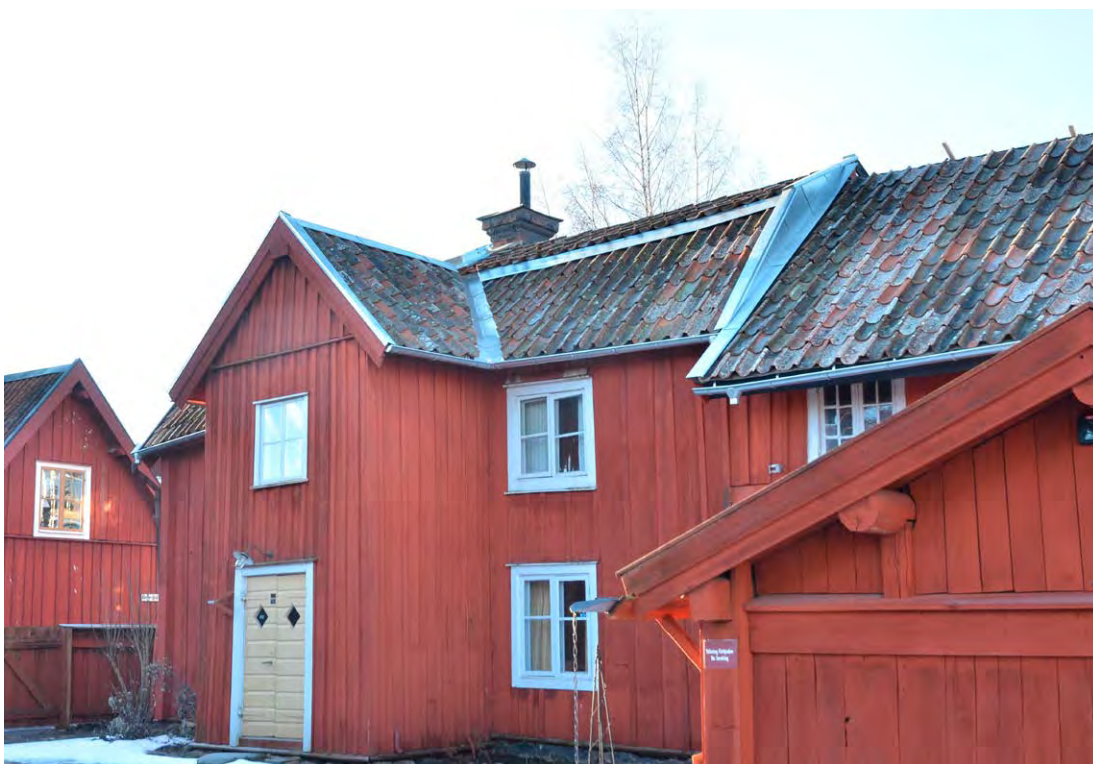
Bild 15. Garvarebostadens tak efter avslutad renovering. Målningen av de nya plåtdelarna återstår dock. Foto 2022-01-25. SLM D2022-0170.

Fjärde villkorspunkten enligt Länsstyrelsens beslut har ännu inte uppfyllts. Punkten anger att *ny plåt ska färdigstrykas med linoljefärg. Kulörer bestäms i samråd med antikvarisk expert.*

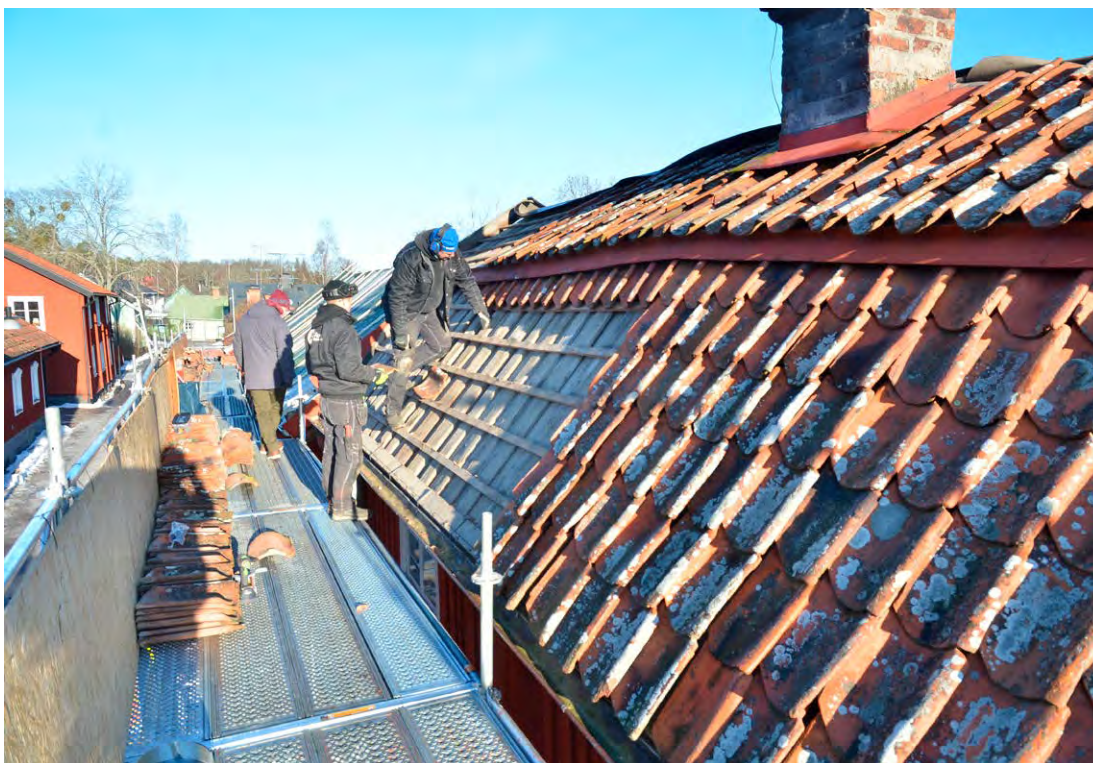
Bild 16. Nedplockning av tegelpannor på garvarebostadens västra takfall. Foto 2022-01-25. SLM D2022-0171.

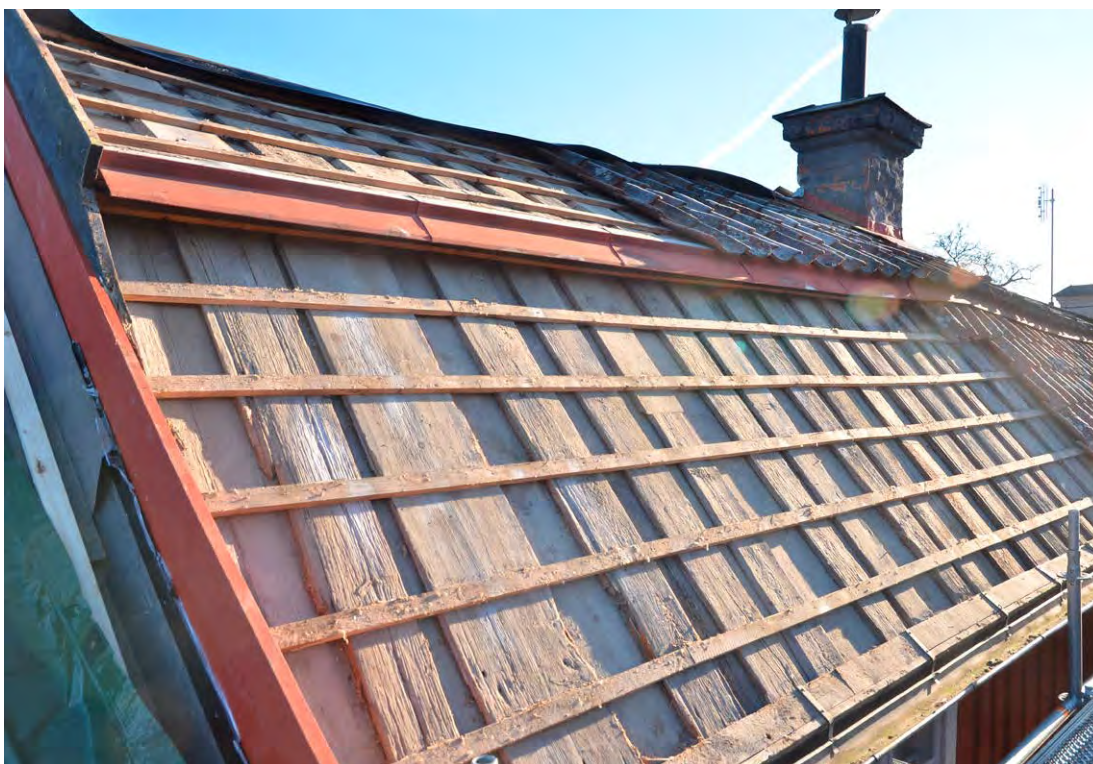
Bild 17. Äldre underlagstak på garvarebostadens västra takfall. Notera plåten i takfallets brytning, som togs bort och ersattes med ny falsad plåt. Foto 2022-01-25. SLM D2022-0172.

- Asfaltspapp lades vid boardens skarvar, vid takfoten,nocken och intill vindskivor.
- Befintliga plåtdelar över nock, i takfallens brytning och på skorstenen togs bort och ersattes med ny omålad plåt.

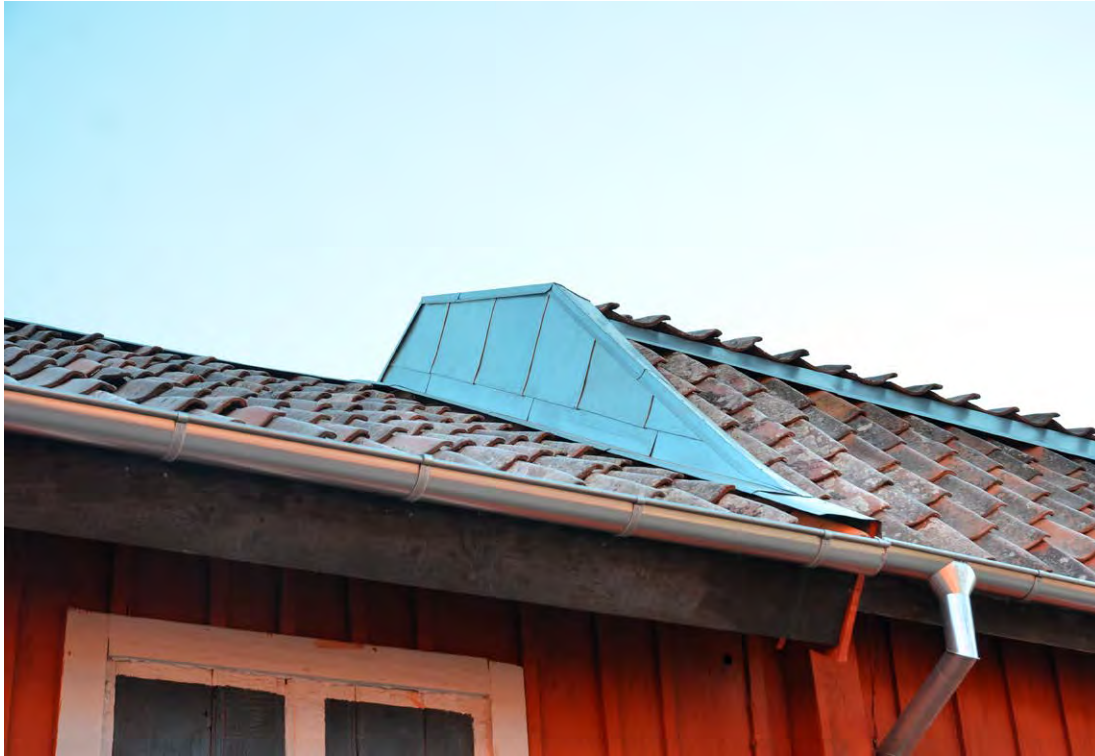
*Bild 18. Gavelröstet vid västra takfallet, efter avslutad renovering. Målning med röd linoljefärg återstår dock. Foto 2022-03-04. SLM D2022-0173.*

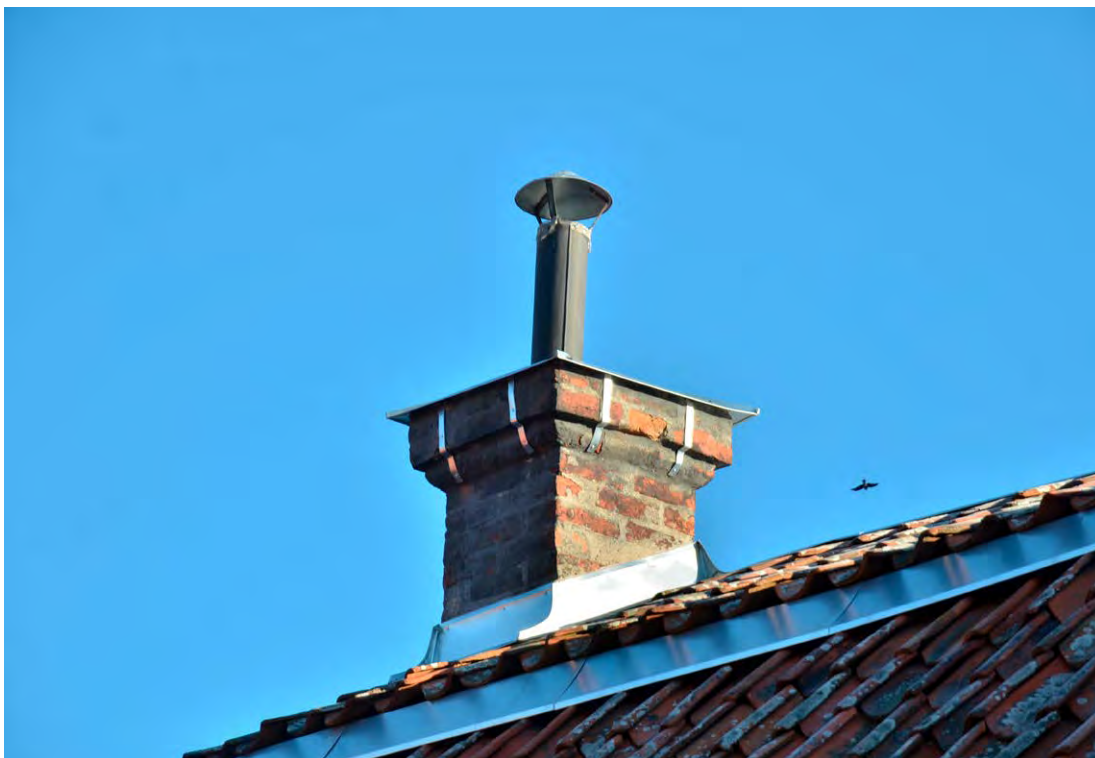
*Bild 19. Skorstenen, efter avslutad renovering. Målning med röd linoljefärg återstår dock. Foto 2022-03-04. SLM D2022-0174.*

Till skorstenen tillverkades nya över- och nederbeslag, och kompletterades med ett underbeslag som tidigare inte fanns.

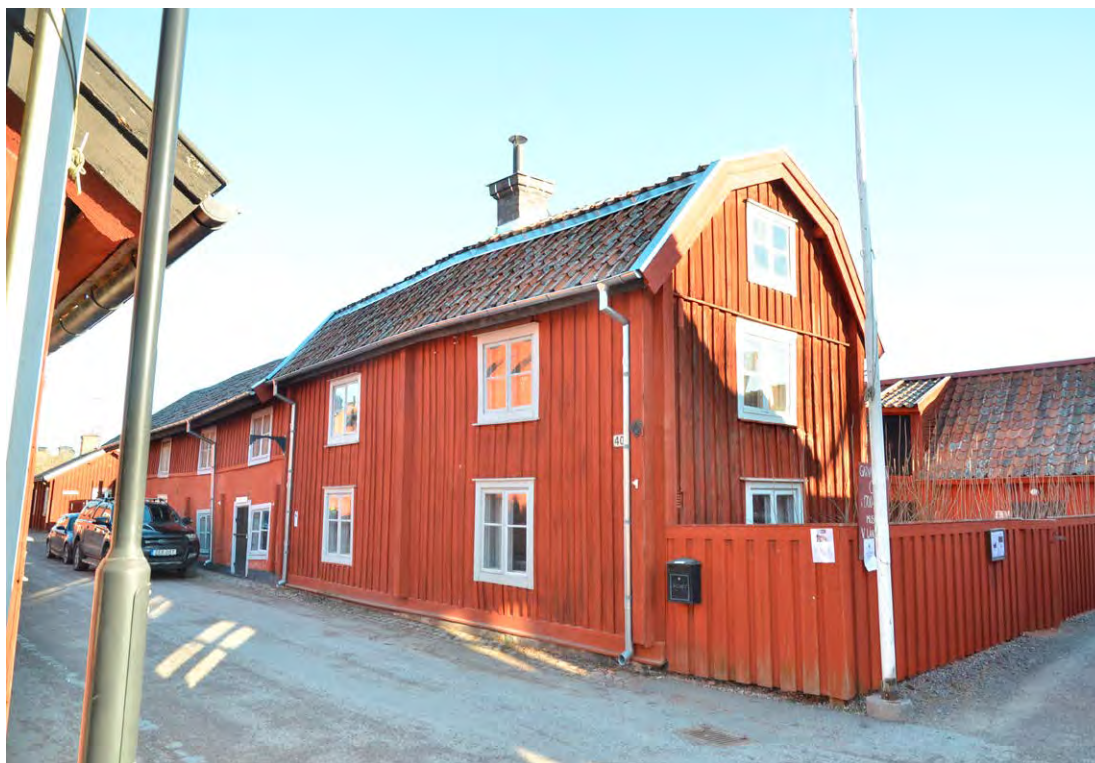
Bild 20. Garvarebostadens västra takfall efter avslutad renovering. Foto 2022-03-04. SLM D2022-0175.

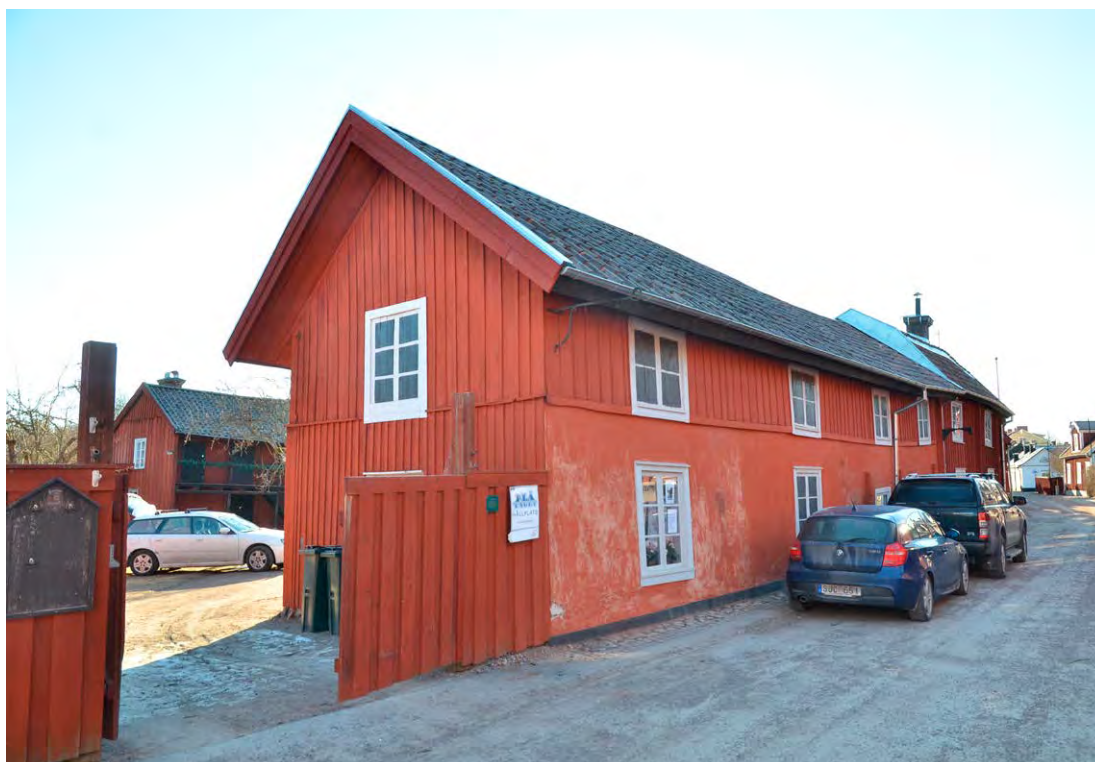
Bild 21. Torkladans västra takfall efter avslutad renovering. Foto 2022-03-04. SLM D2022-0176.
