## Lillstugan

Sandäng 2:2, Lillstugan, Västra Vingåkers socken, Vingåkers kommun, Södermanlands län

Antikvarisk medverkan  
Renovering av tak 2012

Rapport 2012:16

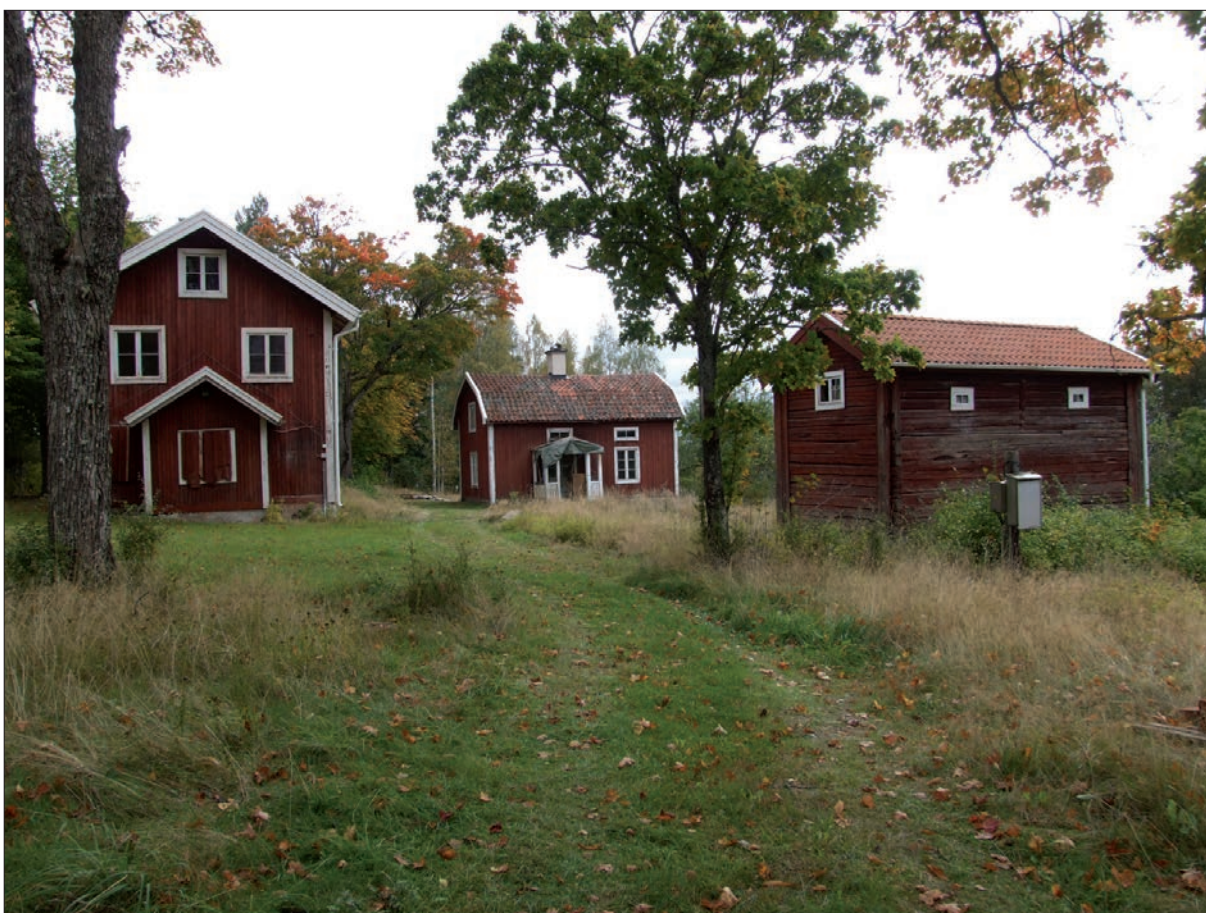
2 Sandängs gård från norr: Till vänster syns det nyare bostadshuset, i bildens mitt syns lillstugan och till höger boden. Före renoveringen i augusti 2012 (Slm D12-0800).

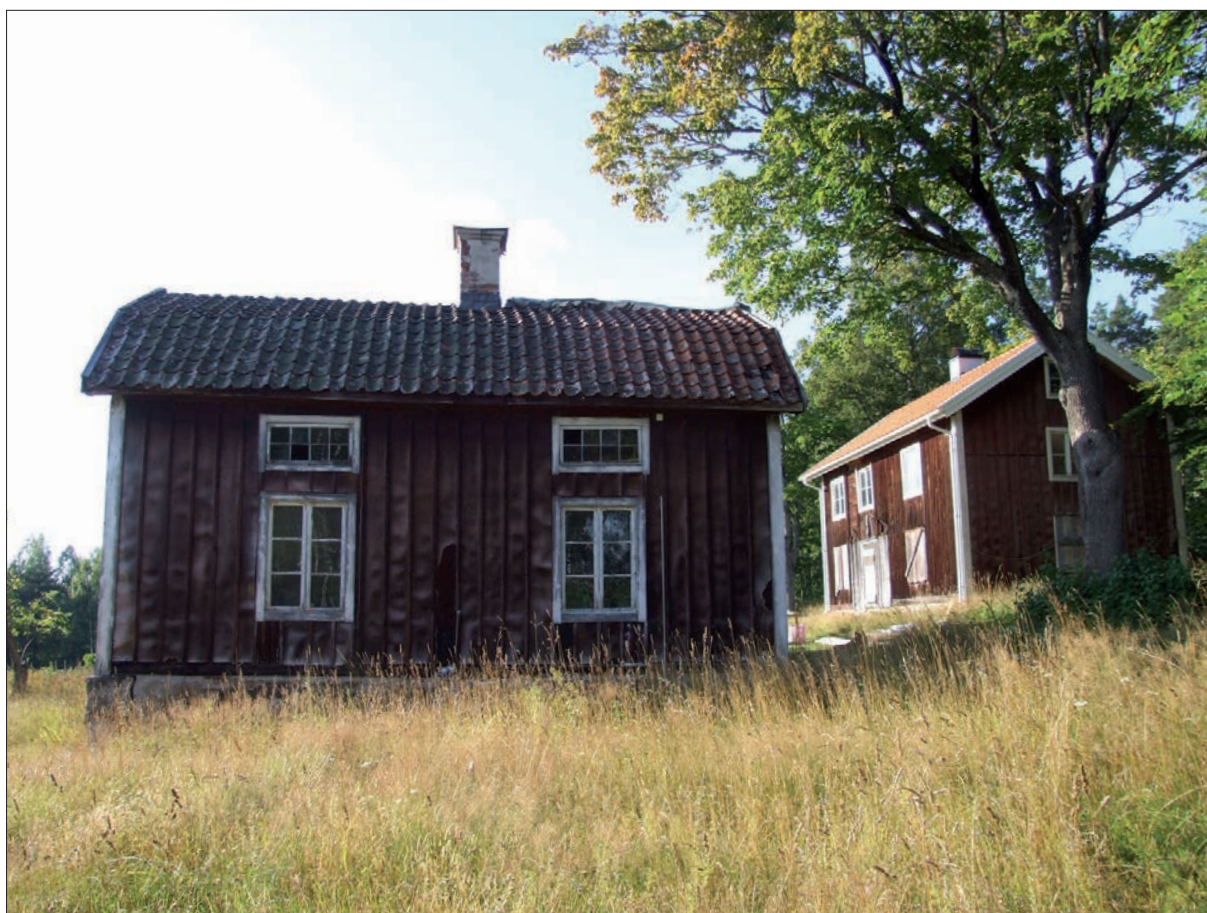
Taket var före arbetet i ett dåligt skick. Takläckage hade förekommit, främst i anslutning till skorstenen, varför taket täcktes med presenning vintern 2011-2012.

Vindskivor och vattbrädor, samt delar av takfotsbrädorna var delvis i dåligt skick. Mindre hål förekom i takfotsbrädorna.

5 Lillstugan sedd från söder vid startmötet i augusti 2012 (Slm D12-0801).

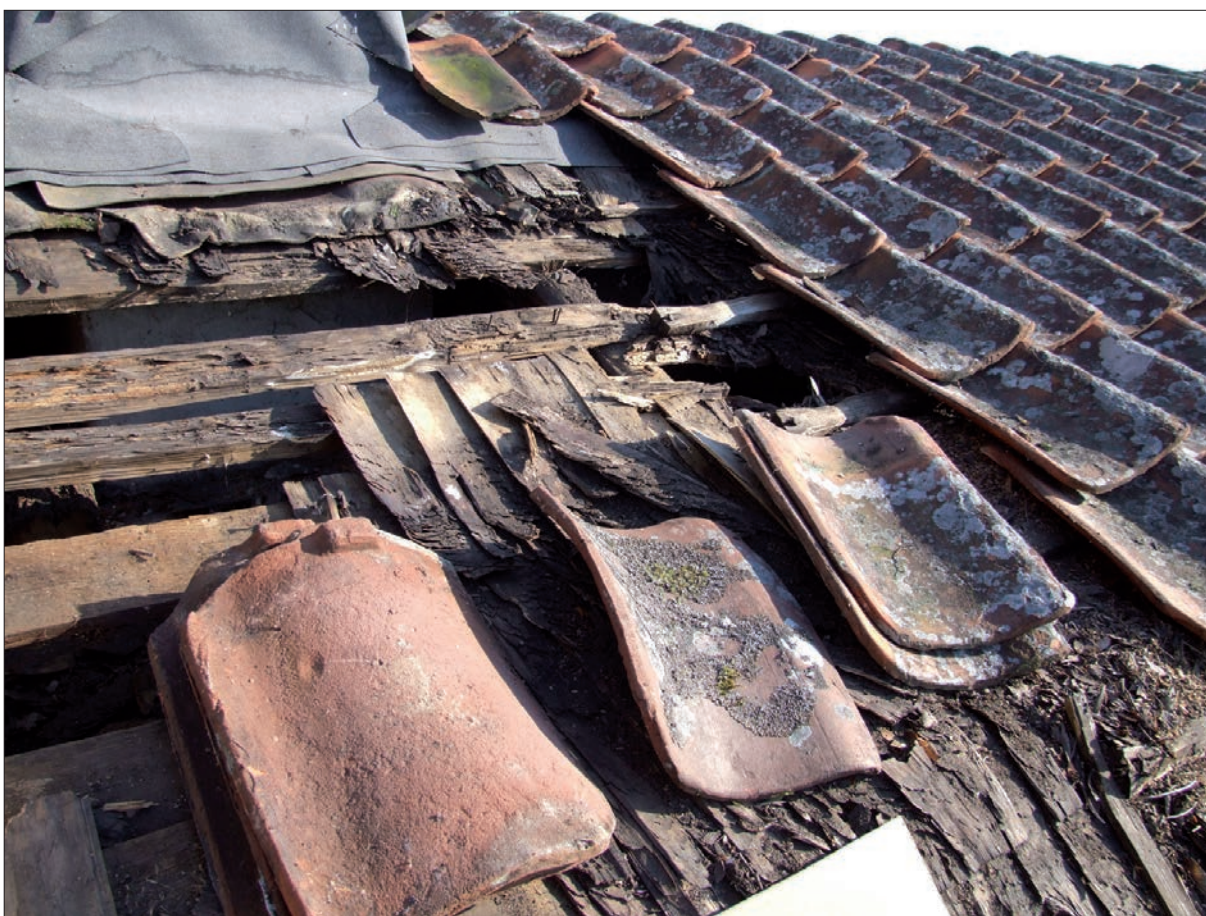
6 Del av norra takfallet under reparationen. Den undre stickspånstäckningen behölls, men vattenskadade och rötade partier togs bort. Ovanpå lades oljehärdade masonitskivor (Slm D12-0802).

Tegelpannorna lyftes bort. Äldre bärläkt togs bort ned till de underliggande stickspånslagren. Nytt tätskikt av oljehärdad masonit lades dit. Ny tunn ströläkt och normal bärläkt lades dit. Befintligt lertegel lades tillbaks. Trasiga pannor kompletterades med äldre handslaget enkupigt tegel. Vidnock hängdes översta tegelpanneraden på kanten av det andra takfallets översta tegelpannerad, som det var utfört tidigare (istället för nockpannor). Under tegelpannorna, vidnock, kompletterades med takpapp. Här lades dubbla lager takpapp YAP 2200, med en liten luftning mot masonitboarden.

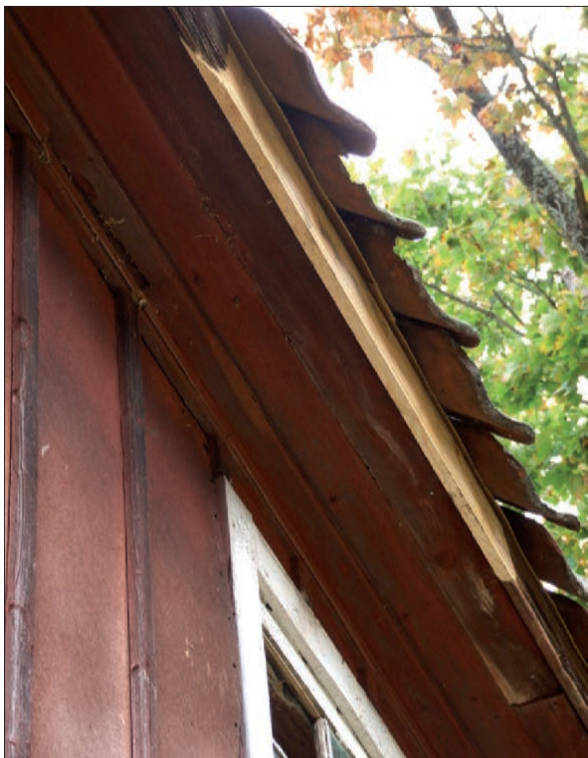
7 Rötskadade delar av takfotsbrädan lagades i med friskt virke (Slm D12-0803).

Vissa partier av takfotsbrädan var rötskadad och fick lagas i. Även takfotsbrädorna var tidigare profilerade med en karnisformad profil. Profilen gjordes nu på samma sätt som vindskivorna. Hål i takfotspanelen lagades underifrån, genom att en ny bräda lades bakom hålen.

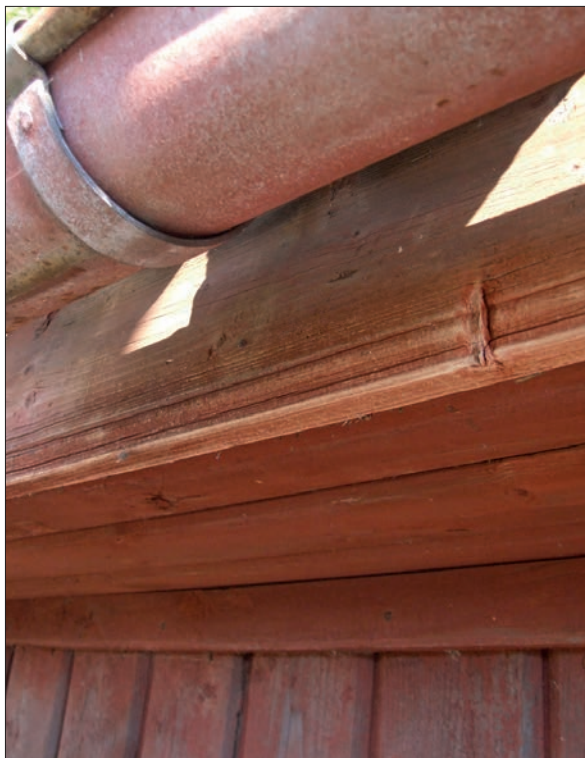
8 Takfotsbrädan var profilerad med en karnisform (Slm D12-0804).

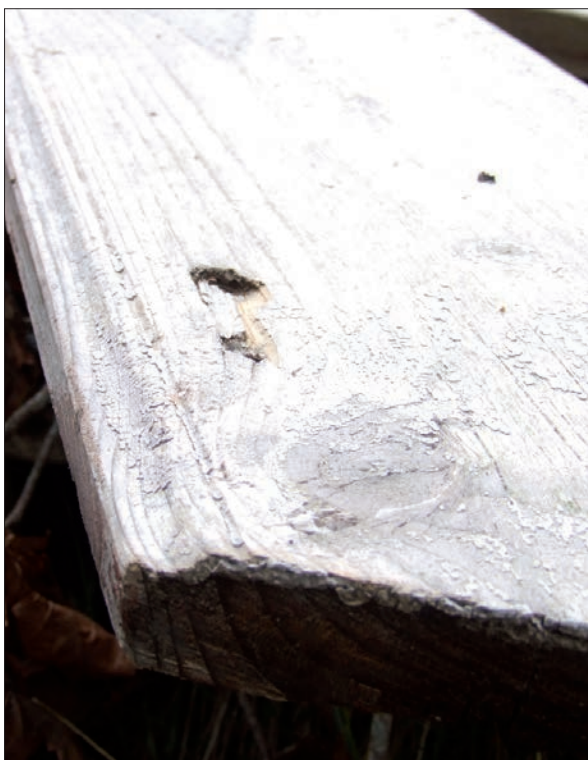
9 Även vindskivan var profilerad (Slm D12-0805).

Vindskivorna och vattbrädorna byttes ut helt. Vindskivorna var tidigare profilerade med en karnisformad profil. Nu frästes två spår och hantverkaren hyvlade för att få det så likt ursprungsprofilen som möjligt. Det nya virket målades med vit linoljefärg.

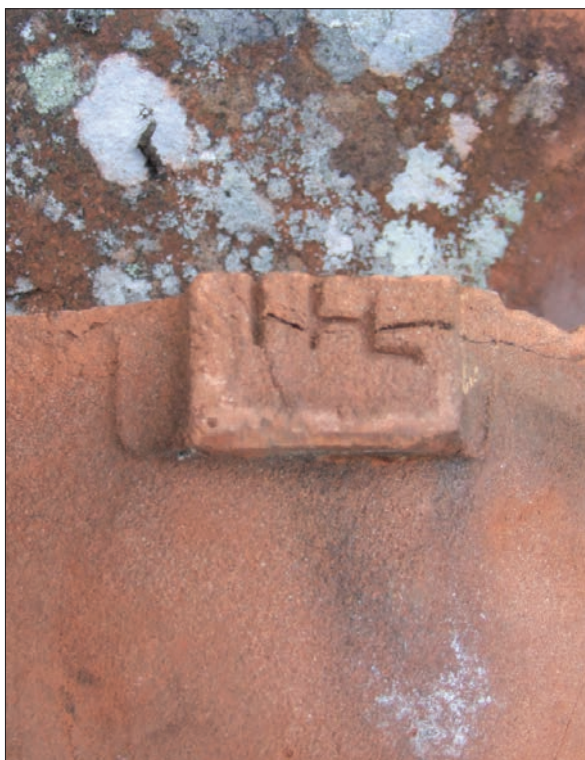
10 Detalj av det handslagna enkupiga lerteglet som är stämplat "HL", alternativt "IHL" (Slm D12-0806).

Flertalet tegelpannor var märkta med stämpeln "HL", möjligen "IHL", se bild 10. Stämpeln har okänt ursprung.

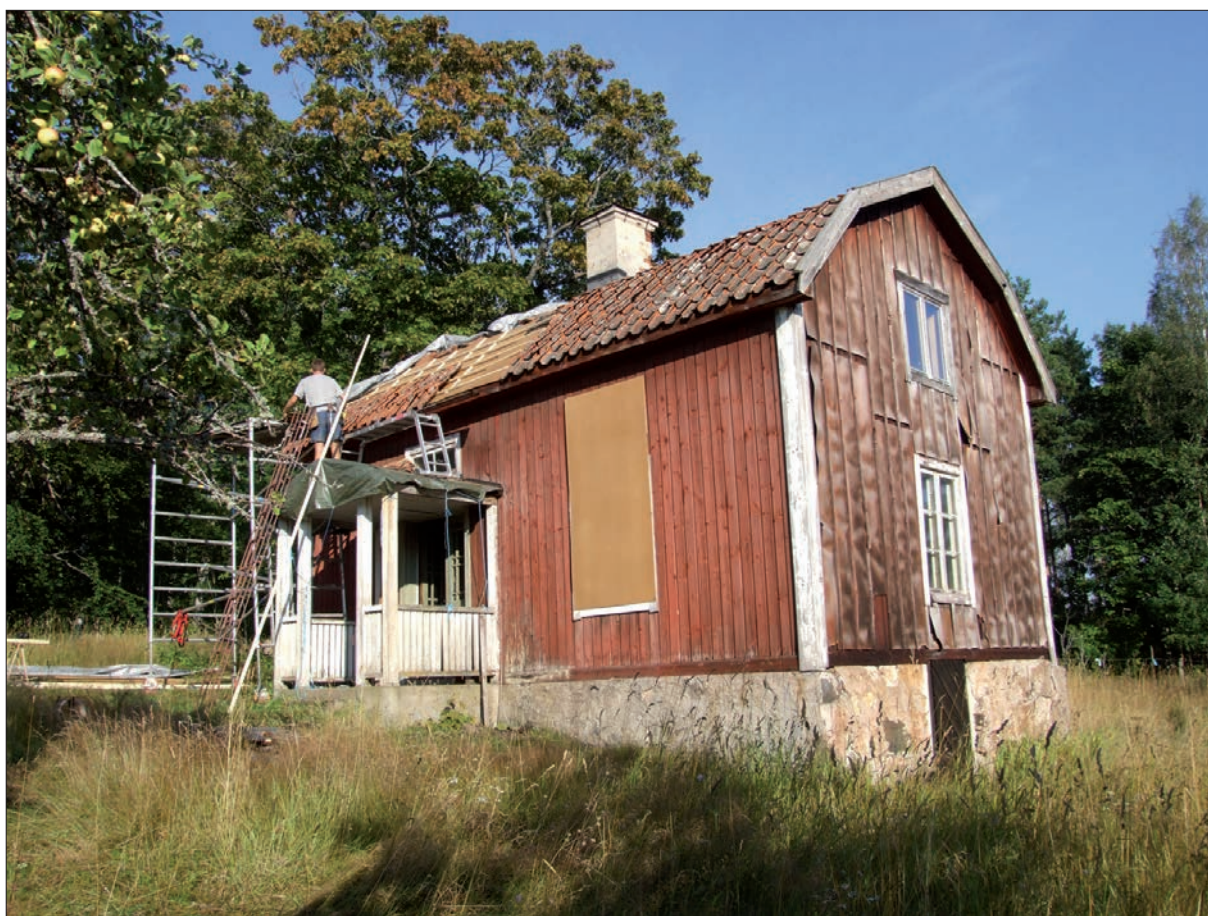
11 Lillstugan sedd från nordväst under takrenoveringen. Masonitskivor lades nu under teglet. I bild hantverkare Emanuel Jakobsson (Slm D12-0807).

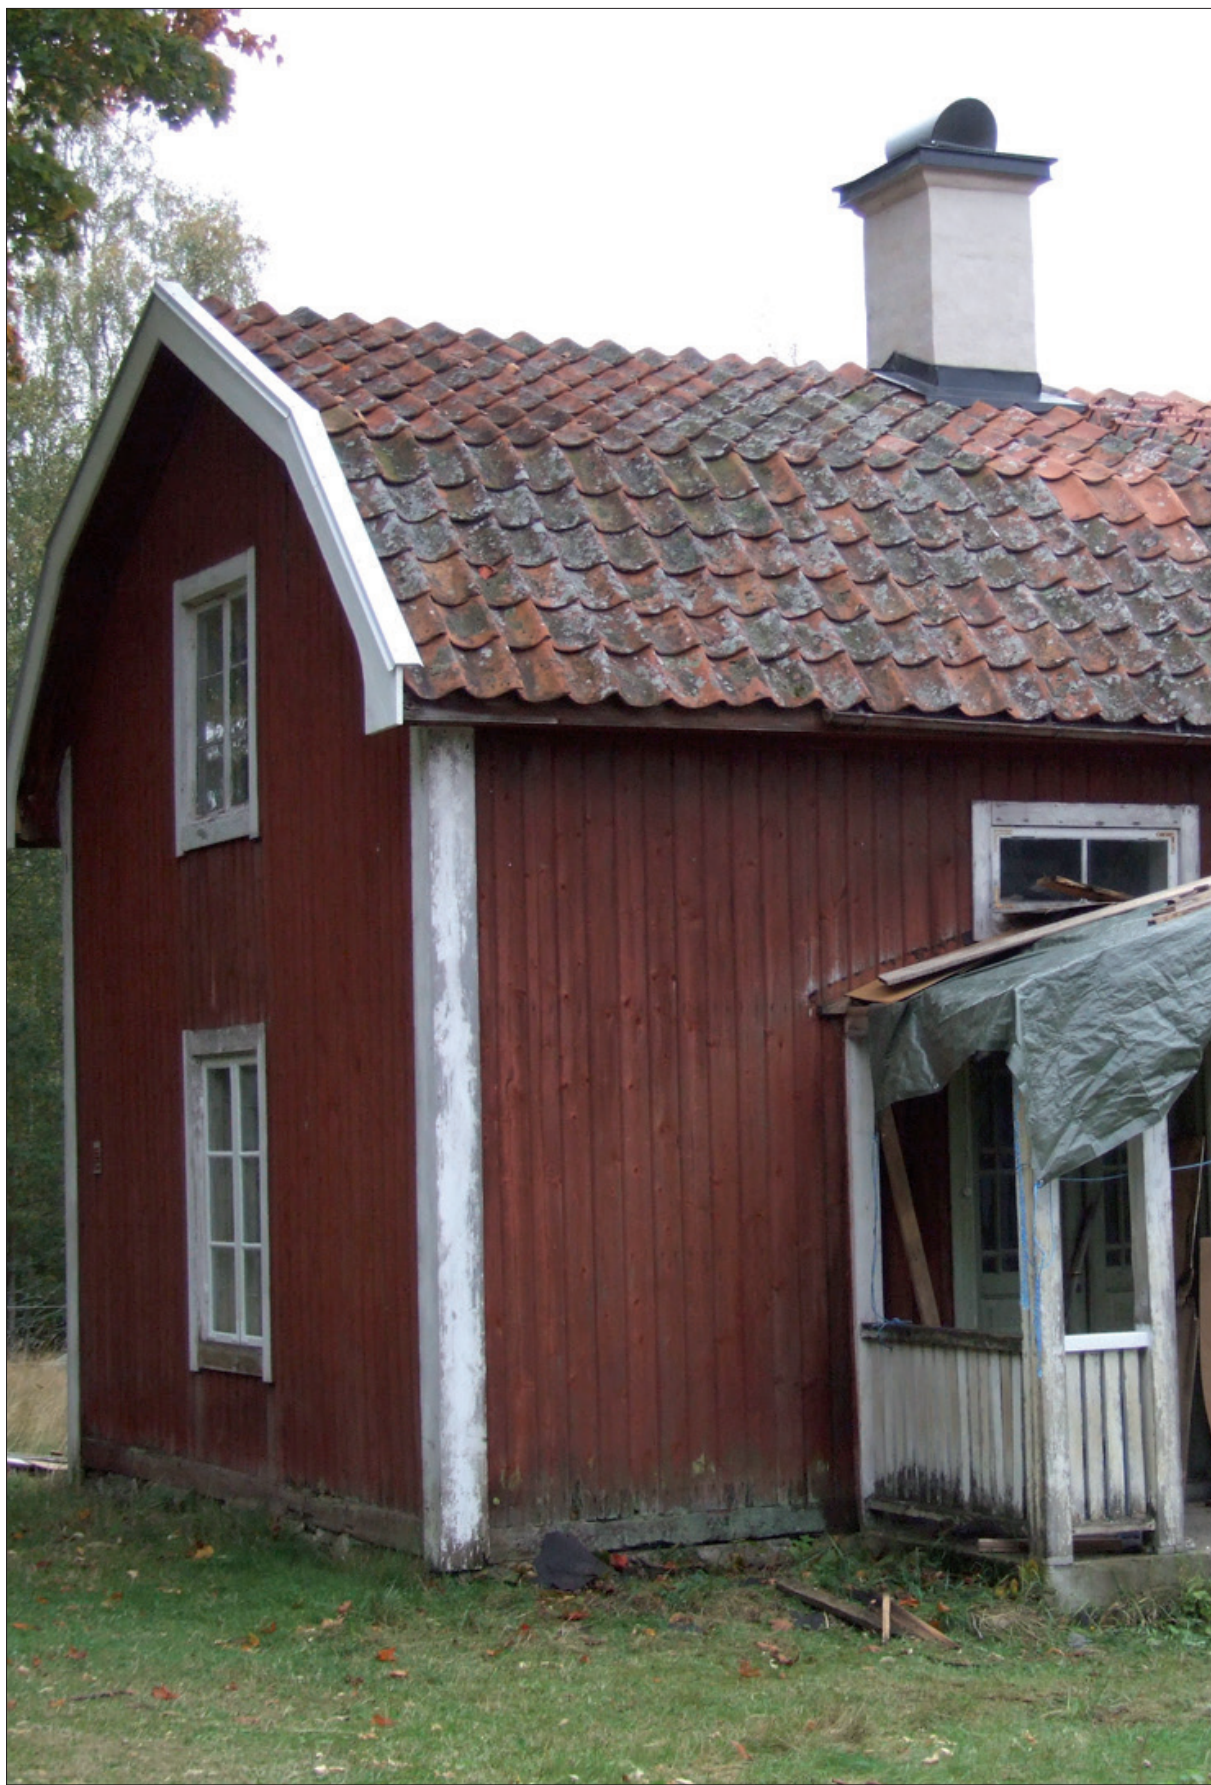
12 Lillstugan sedd från norr efter takrenoveringen vid slutbesiktningen den 25 september (Slm D12-0808).
