**från** Sörmlands museum, David Hansson

**datum** 2019-09-09

**ang.** **Jägmästaren 16, Nyköping. Yttrande rörande bygglov för fönsterbyte.**

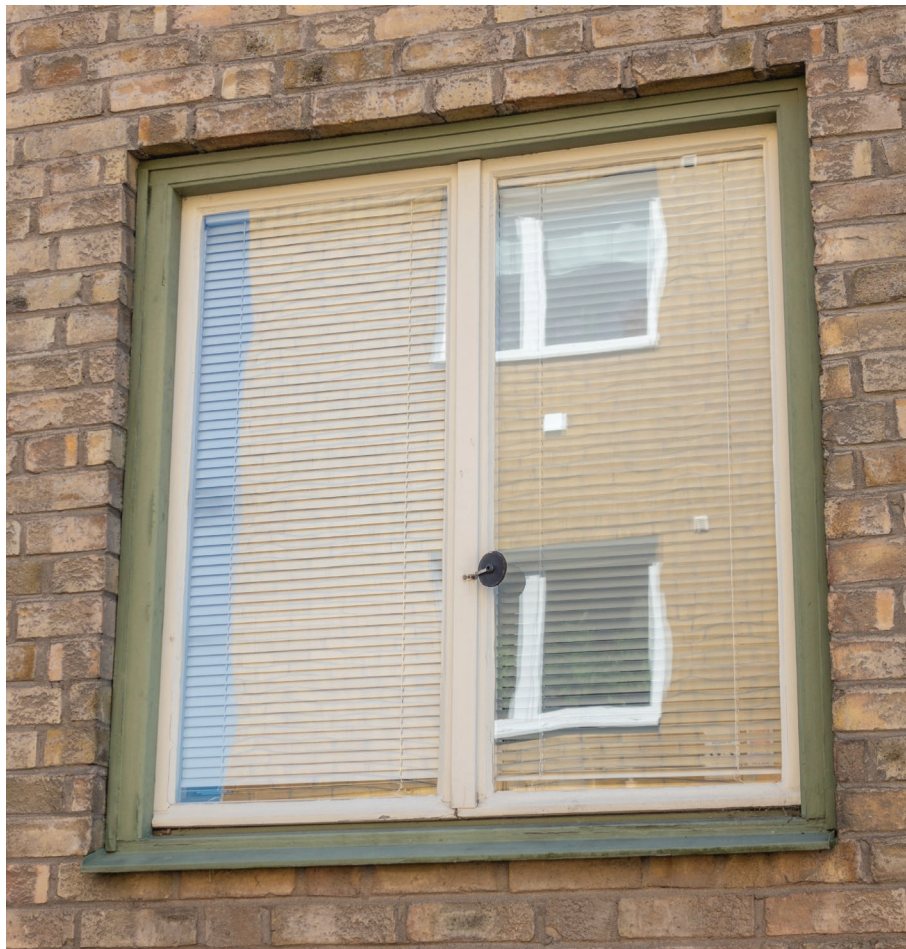
*Ett av fönstren på Jägmästaren 16 mot Östra Kvarngatan. Bågarna är smäckra och karmarna väl anpassade till muröppningen. Notera också glasets "levande" reflektioner som är ett resultat av tillverkningen med valsar. Foto: David Hansson (SLM D2019-0399)*

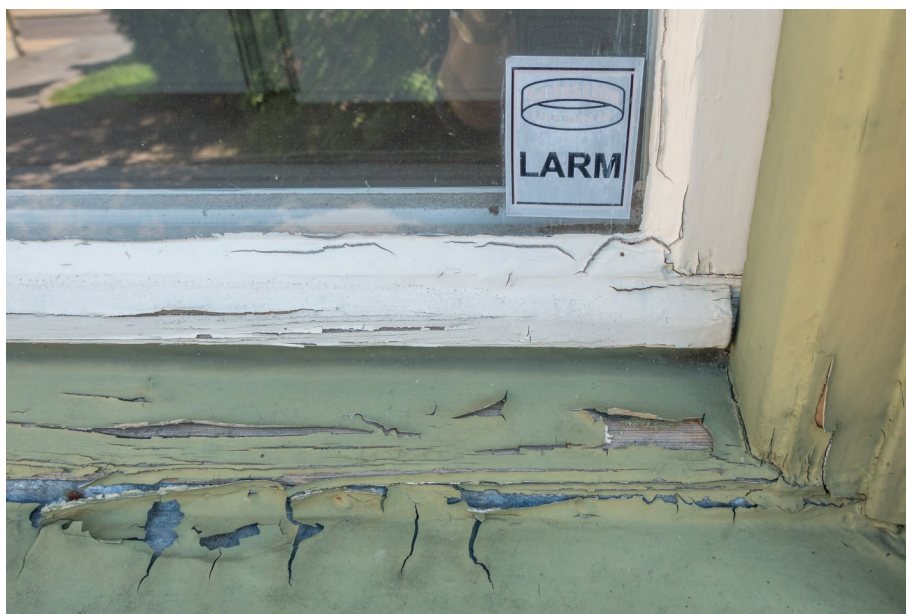
*Närbild av ett av fönstren mot Östra Kyrkogatan. Färgen har flaggat, dock i första hand på karm och fönsterbleck. Fönster från denna tid tillverkades ännu med kådrikt kärnvirke varför träet trots eftersatt underhåll oftast är i gott skick. Foto: David Hansson (SLM D2019-0400)*

Det är fullt möjligt att underhålla eller renovera befintliga fönster för att förbättra funktionaliteten och på så sätt få dem att hålla i många år till. En förbättring av fönstrens energiprestanda går att lösa genom att bygga om fönstren och t ex ersätta innerbågens glas med ett energiglas. Att kassera fullt fungerande fönster och ersätta med nya av material som omöjliggör ett framtida underhåll är också ett enormt resursslöseri som är svärmotiverat ur miljösynpunkt.

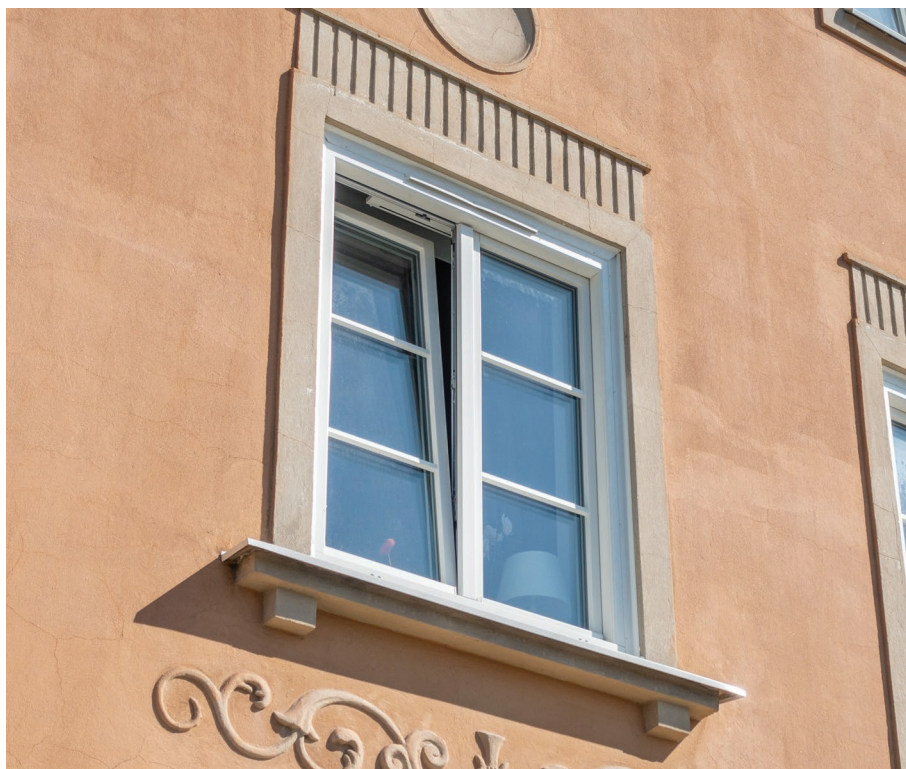
Nyligen byttes fönster av samma företag på Brandstoden 16 och 26. Båda dessa hus är blåmarkerade i inventeringen, där fönstren pekas ut som viktiga värdebärande komponenter. Resultatet är att det kulturhistoriska värdet av dessa byggnader har minskat betydligt. Brandstoden 26, som tidigare var ett av stadens bäst bevarade 1920-talshus med fönster specifikt utformade för byggnaden och med äldre glas i bågarna, har idag fått dessa ersatta av moderna bågar av plast och aluminium vars klumpiga och förgrovande utförande kraftigt förvanskar byggnaden. Det kan också noteras att de nya fönstren enligt tillverkaren har 10 års garanti, vilket måste anses vara futtigt när de tidigare fönstren bevisat sin kvalitet genom att ha suttit i 90 år.

Utbytt fönster på Brandstoden 26. Fönstret har en yttersida av aluminium, utanpåliggande spröjs, plana glas och raka profiler på både karm och bäge. Dessutom har de en modern upphängning vilket gör att de kan öppnas på ett med hänsyn till byggnadens ålder främmande sätt. Detta gör att det ser ut som bågen är på väg att ramla inåt. Fönstret har enligt tillverkaren tio års garanti. Om hur många år kommer fönstret att behöva ersättas av ett nytt? De ursprungliga fönstren som nyligen kasserades hade suttit i 90 år. Som skäl för att byta ut dem angavs i första hand bullerproblematik från den trafikerade vägen, något som dock kunde ha åtgärdats t ex genom en extraruta och förbättrad tätning. Foto: David Hansson (SLM D2019-0401)

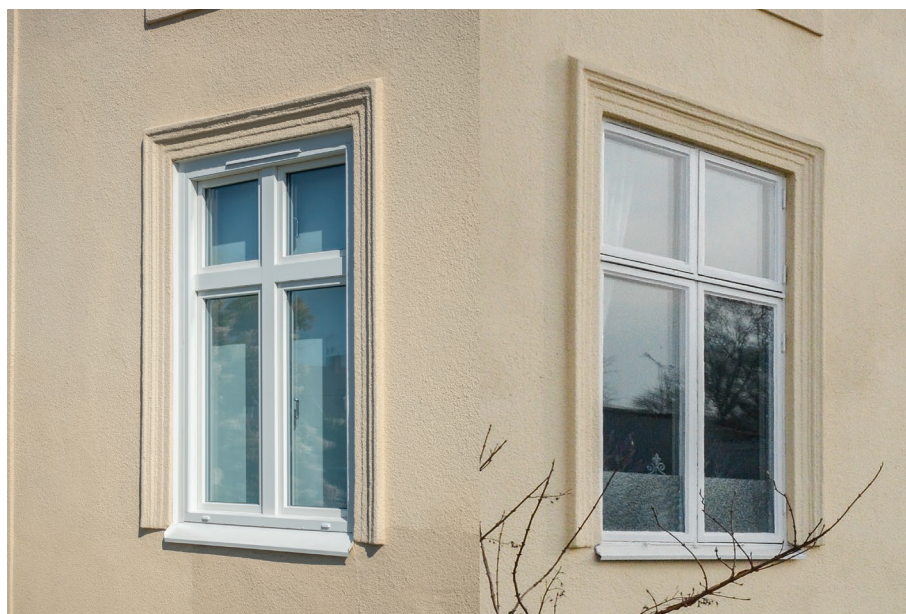
En jämförelse mellan ett nytt och ett gammalt fönster på Brandstoden 16. Skillnaden är enorm där bäge och karm är oerhört klumpiga och grova på det nya fönstret. Som ett resultat av detta har de nya fönstren betydligt mindre glasyta än de äldre, och därmed sämre ljusinsläpp i lägenheterna. Är ändringen varsam? Foto: David Hansson (SLM D2019-0402)
