Särskild utredning

Väg 53 - infart Eskilstuna

Stenkvista och Klosters socknar, Eskilstuna kommun,
Södermanlands län

ARKEOLOGISKA MEDDELANDEN 2001:05

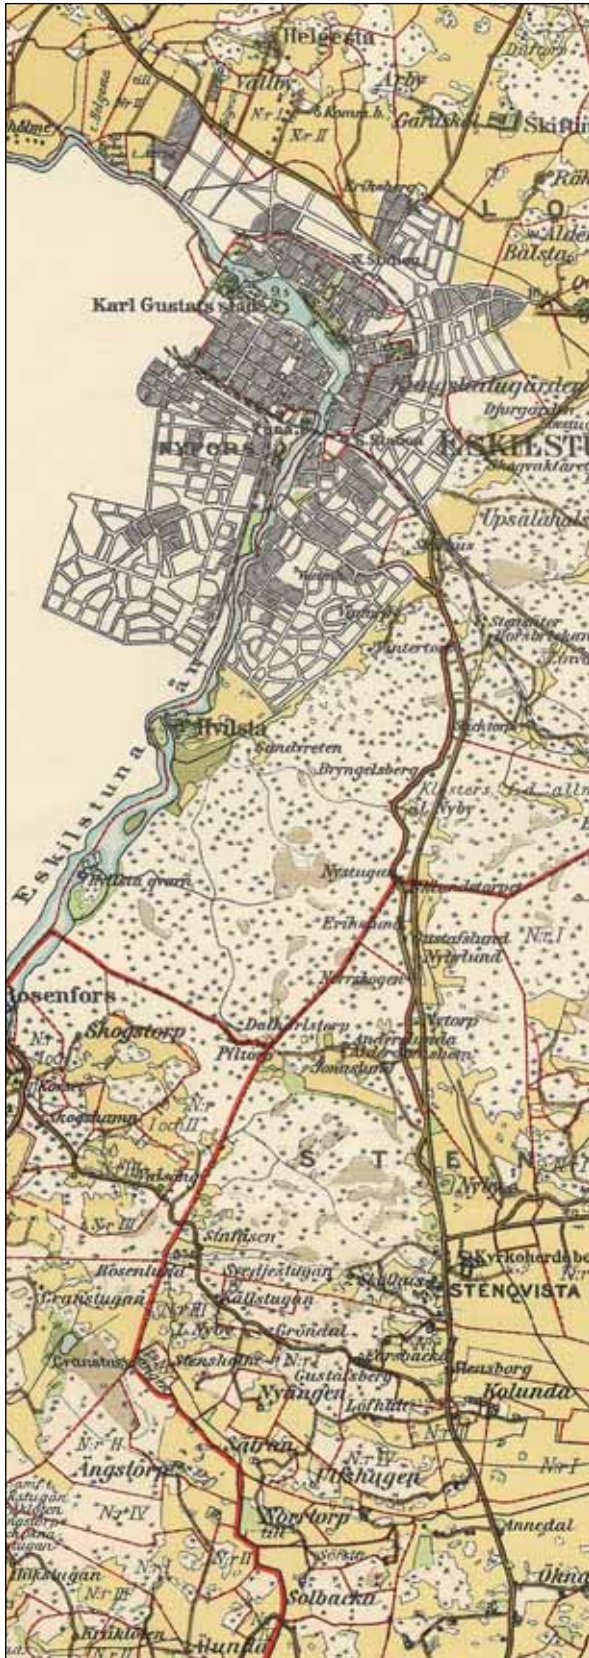
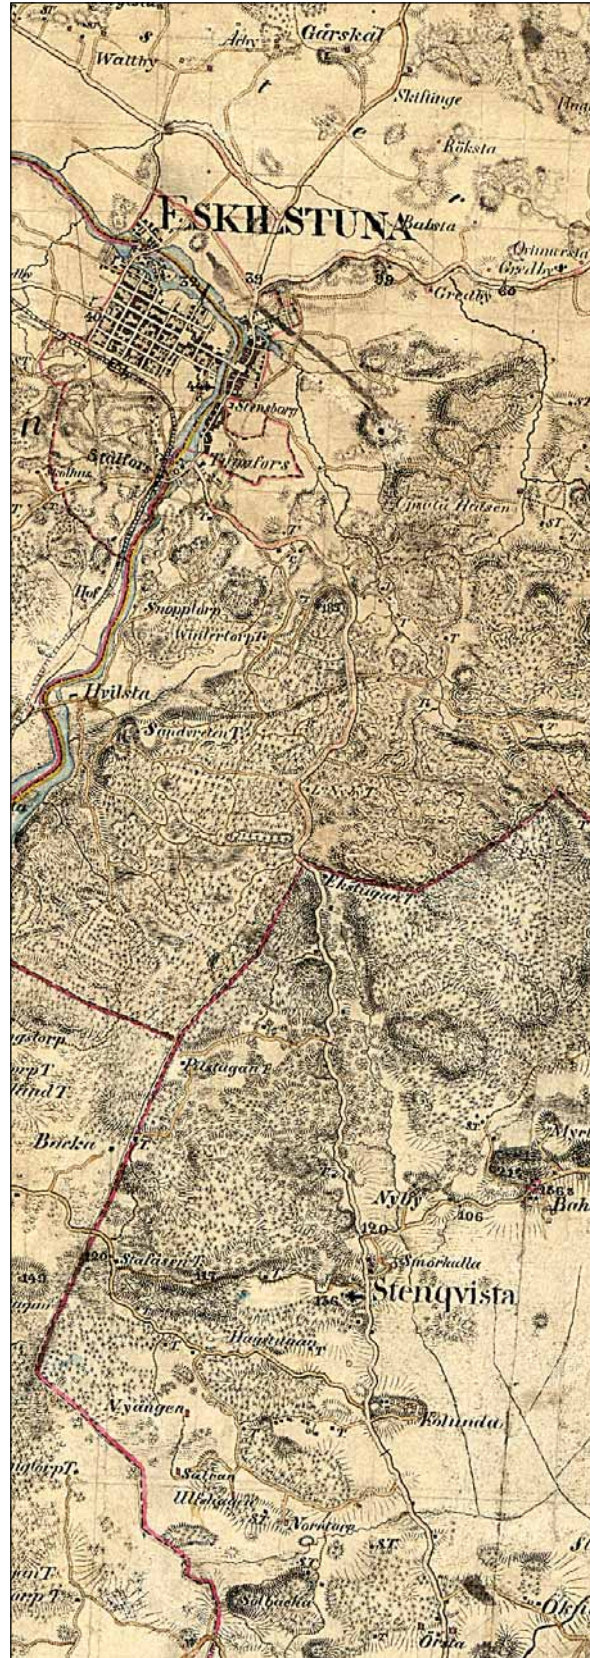
Figur 2 och 3. Utdrag ur häradskartan över Öster-Rekarne (till vänster, kartlagd 1897-98, kompletterad 1942) samt Generalstabskartans konceptkarta (till höger, upprättad 1852). Notera att landsvägen mellan Stenkvista och Eskilstuna stad förekommer i en äldre och en yngre version (tidigare väg 222, numera väg 53) på häradskartan. Den äldre vägen löper väster om, närmast parallellt, och sammanfaller delvis med den utritade landsvägen. Sannolikt har vägrätningen utförts under 1900-talets första hälft och utgör en av kompletteringarna daterade till 1942. På generalstabskartan finns endast den äldre sträckningen. Den äldre landsvägssträckningen kan spåras till 1670-talet, men är sannolikt ännu äldre (Axel-Nilsson et al. s.107, Bilaga 10.3). Skalar cirka 1:50 000.

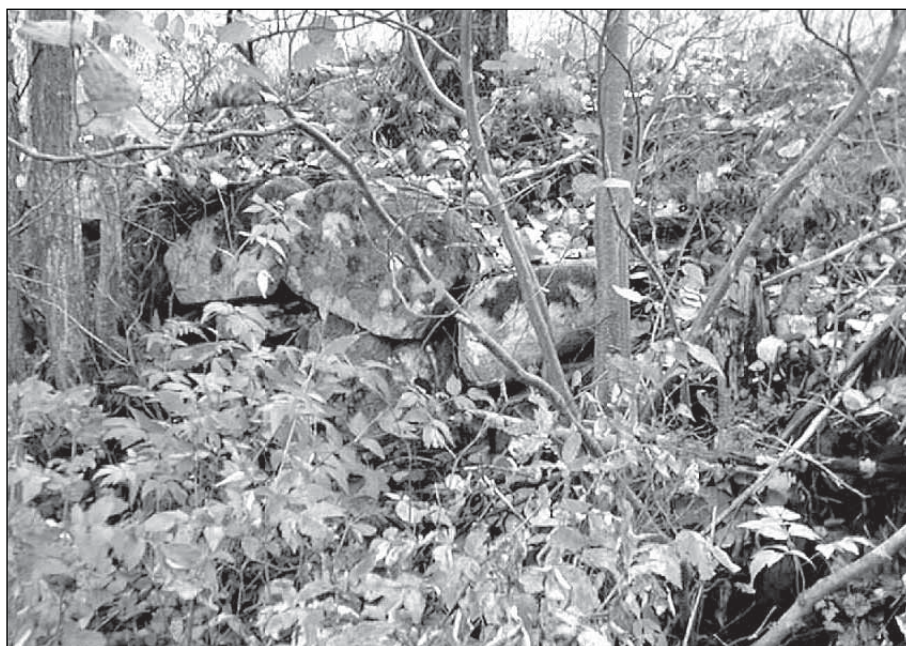
Figur 12. Objekt 6. Del av ett kallmurat fundament tillhörigt en vattendriven såg- eller kvarnanläggning.
Foto: Patrik Gustafsson.

Objekt 6 (Raä 52), Vattendriven såg/kvarn. Enligt FMR samt Ekonomiska kartan (Fornlämningsöversikten, Stenkvista 10G5i) utgör Raä 52 platsen för en vattendriven såg (muntlig uppgift, kryssmarkering, FMR) belägen i anslutning till en "uppmuddrad bäckfåra". Detta är emellertid inte korrekt. Läm-

ningen kunde vid inventering konstateras fysiskt och är belägen cirka 350 meter nordnordväst om dess tidigare angivna position (se bilaga 5, Objekt 6. Lämningens tidigare position är markerad tillsammans med Raä 52 inom parentes). Området utgörs av ett slybeväxt impediment intill bäcken. Området har i modern tid utnyttjats som upplag för mängder med odlingssten och är svårbesiktigat. Vidare har Tandlaåprojektet (enligt uppgift på en i området placerad informationsskylt) anlagt en damm i slutet av 1990-talet "på platsen för en äldre kvarndamm". Tandlaåprojektet är ett vattenvårdsprojekt som initierats och administreras av Eskilstuna kommuns miljöförvaltning. Vid inventeringstillfället kunde minst två sträckningar av upp till meterhöga kallmurade fundament eller murar iakttagas (se figur 12). Kallmurningen utgjordes av otuktad sten cirka 0,3- 0,7 meter stora. Fundamenten var orienterade i öst-västlig riktning, det ena i södra delen och det andra i den norra delen av det markerade området. Då området var svårbesiktigat var utsträckningen av de bägge fundamenten svårbedömd. Murarna uppgår dock till minst 10 meters längd, eventuellt mer. Fundamenten kan utgöra delar av fördämningsvallar eller andra byggnadskonstruktioner, såsom grundläggningsstenar till själv kvarnen. Området mellan fundamenten kan sannolikt innehålla fler lämningar relaterade till kvarn-/sågdriften. Lämningens funktion och datering är oklar. Inga uppgifter om kvarn- eller sågdrift kunde spåras i det äldre kartmaterialet. Vid en eventuell exploatering bör området förundersökas.

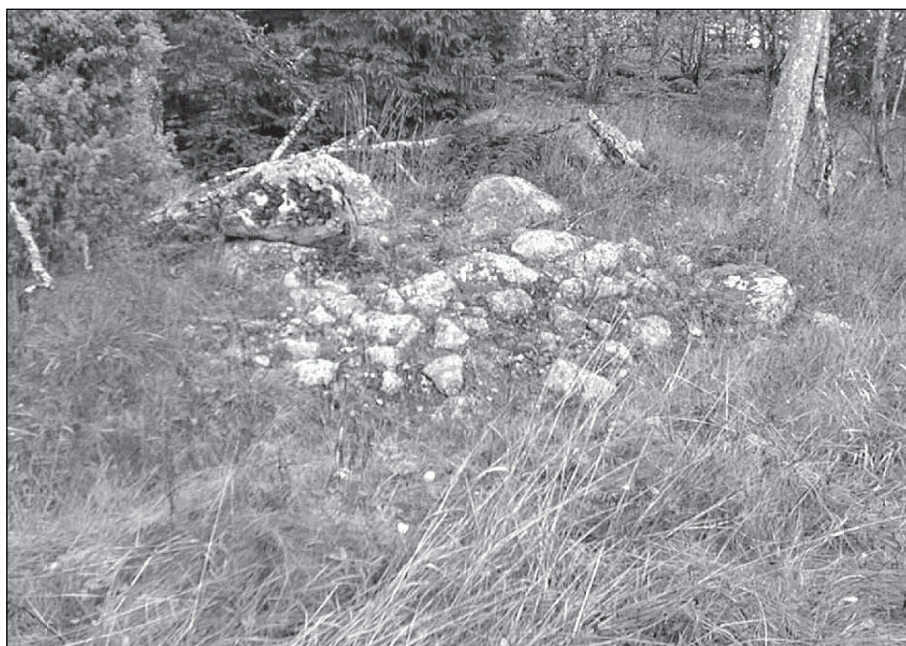
Figur 13. Objekt 11. Äldre röjningsröse påträffat i kanten av en äldre åkeryta i områdets södra delar.
Foto: Lars Norberg

Objekt 11, Röjningsrösen och stenröjda ytor. I kanten av och inne i det ovan nämnda skogspartiet identifierades fyra stycken röjningsrösen av äldre karaktär (se figur 13). Röjningsrösen är rundade och oregelbundna, cirka 2-3 meter i diameter och innehåller företrädesvis 0,2-0,4 meter stora stenar. Stenarna är väl nedsjunkna i jordytan. Rösen är delvis belägna på ett relativt stort avstånd från den idag odlade åkerytan. Området i anslutning till röjningsrösen, det vill säga, åkerholmens östra halva, utgörs av en relativt flack yta som ger ett stenröjt intryck (se markering, bilaga 4). Markslaget består
