Toresunds kyrka

Toresunds kyrka 1:1, Toresunds socken, Strängnäs kommun,
Strängnäs stift, Södermanlands län

Antikvarisk medverkan
Anläggande av grusgång och trappa på kyrkogården

Rapport 2011:08

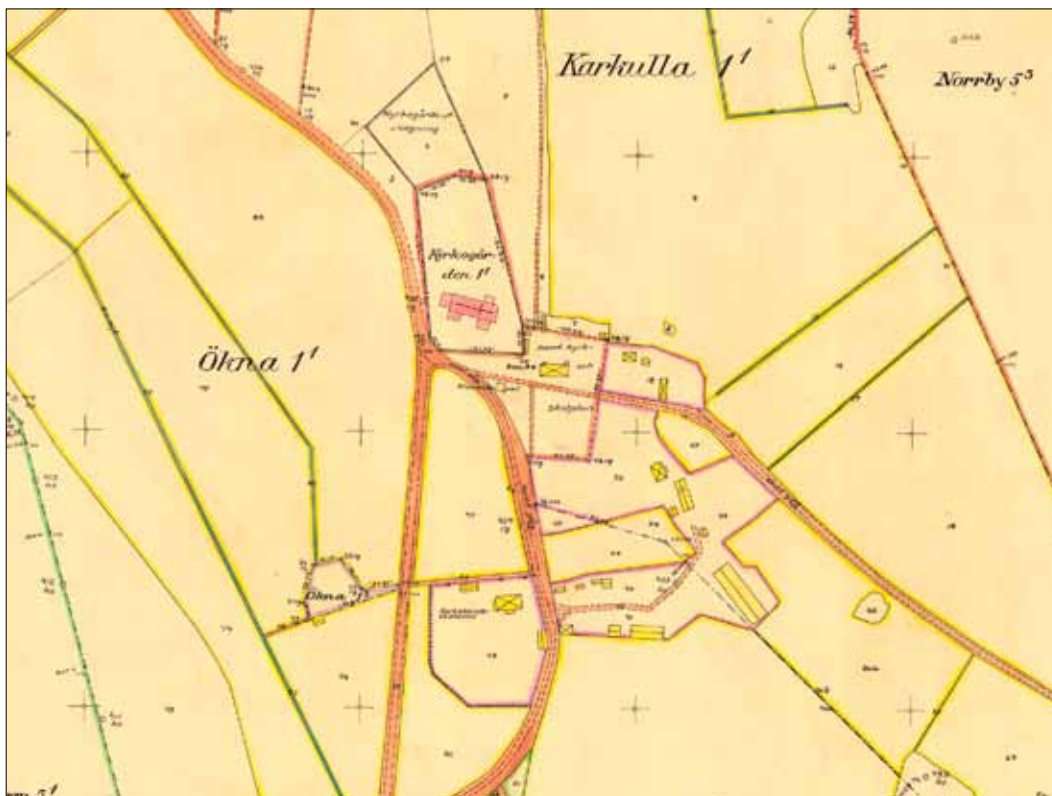
- 3 År 1940 var tre mindre byggnader uppförda i direkt anslutning till östra delen av kyrkogårdsmuren. Utdrag ur gränsbestämningsskarta från år 1940. Norr uppåt i bilden (Lantmäterimyndighetens arkiv, 04-TOD-317).

Kartgenomgången visar vidare att den bevarade jordkällaren invid muren har uppförts mellan 1866 och 1940 (fig. 2 & 3). Med hänsyn till att synliga delar av grunden är gjuten av betong bör den ha uppförts eller kraftigt renoverats tidigast omkring sekelskiftet 1900.

Av kartmaterialet framgår också att det under en period har funnits ytterligare två byggnader invid den del av kyrkogårdsmuren som har berörts av utförda arbeten. Det kalkbruk som iaktogs i muren inför arbetet kan möjligen härröra från någon av dessa byggnader.
