Hamnviksstugan

Hamnvik 31:1, Egilprång, Tunaberg socken, Nyköpings kommun,
Södermanlands län

Antikvarisk medverkan
Renovering av tak 2012

Rapport 2012:08

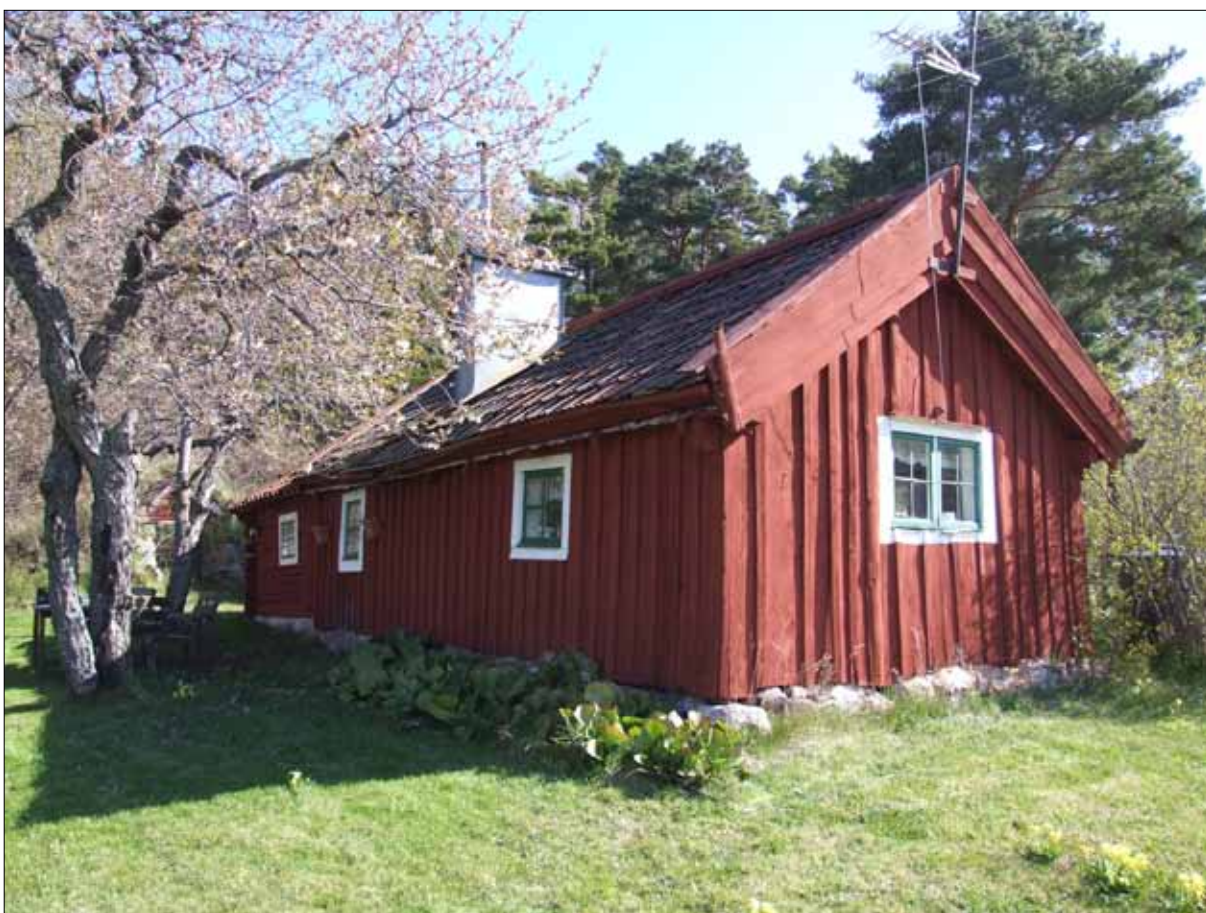
2 Hamnviksstugan från sydväst före åtgärder i maj 2012 (Slm D12-0484).

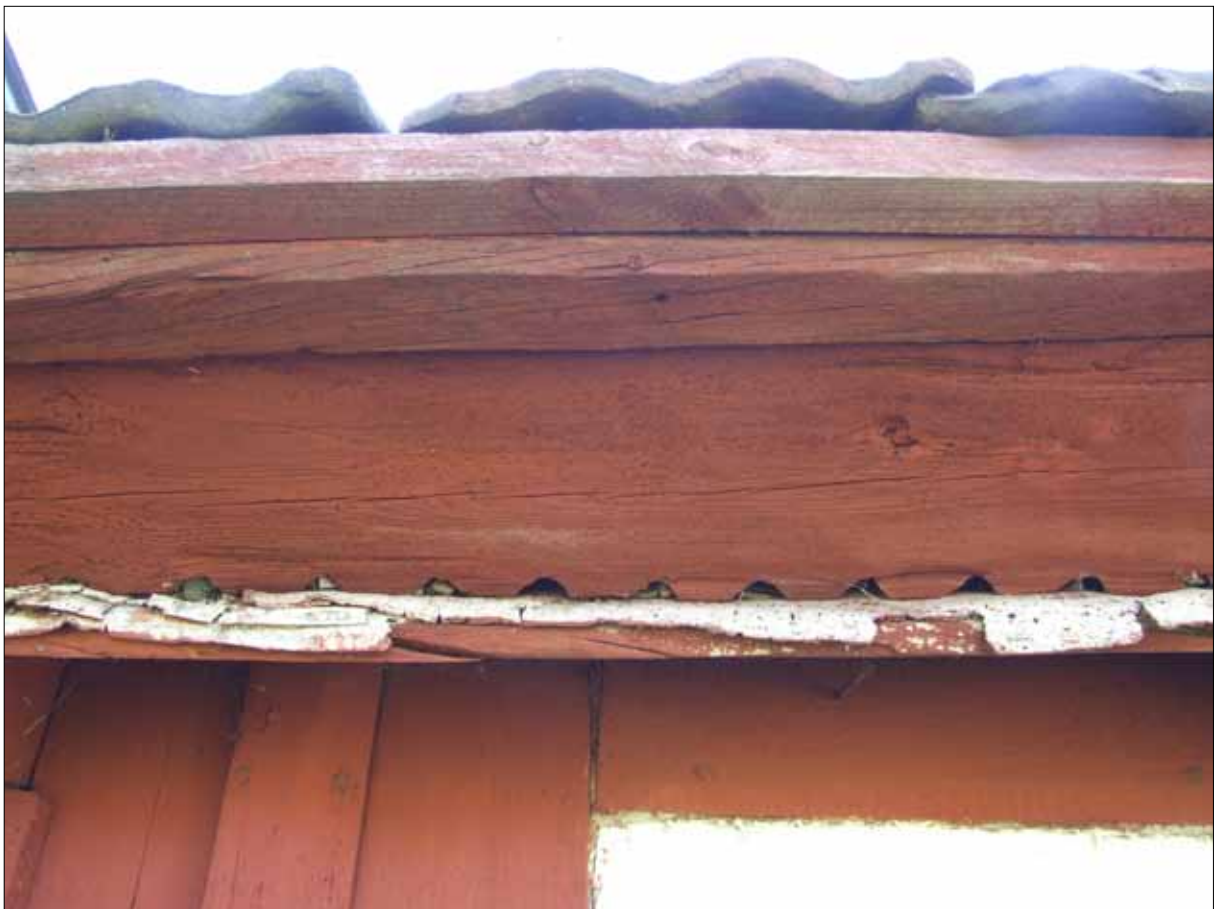
4 *Detalj av enkelstugans västra mullbräda före åtgärd. Ovanpå mullbrädan var en regel och en läkt påspikad för att få plats med takteglet ovanpå torven. (Sim D12-0486).*

Enkelstugans västra mullbräda var i dåligt skick och bitvis rötskadad. Flera av ”enekrokarna” som bar upp mullbrädan var borta eller avbrutna. Östra sidans mullbräda var i gott skick.

Enkelstugans västra mullbräda byttes ut helt. Ovanpå mullbrädan var överst en regel (50x50 mm) ditsatt, dymlad och spikad. Ovanpå regeln var en läkt (30x35 mm) påspikad. Båda var sannolikt ditmonterade för att förhöja taklaget så att takteglet kunde läggas ovanpå torven.

De tre nedersta tegelraderna lyftes bort. Äldre torv- och halmlager togs bort ned till de underliggande näverlagren. Den nya mullbrädan gjordes ca 10 cm högre än befintlig (för att få en stadigare konstruktion och för att inte behöva spika dit extra regel och läkt). Den nya mullbräda utfördes också utan ”tandning”. Ny läkt skarvades på rafterna för att ge stöd åt den nya mullbrädan. Nedersta bärläkten byttes ut mot en

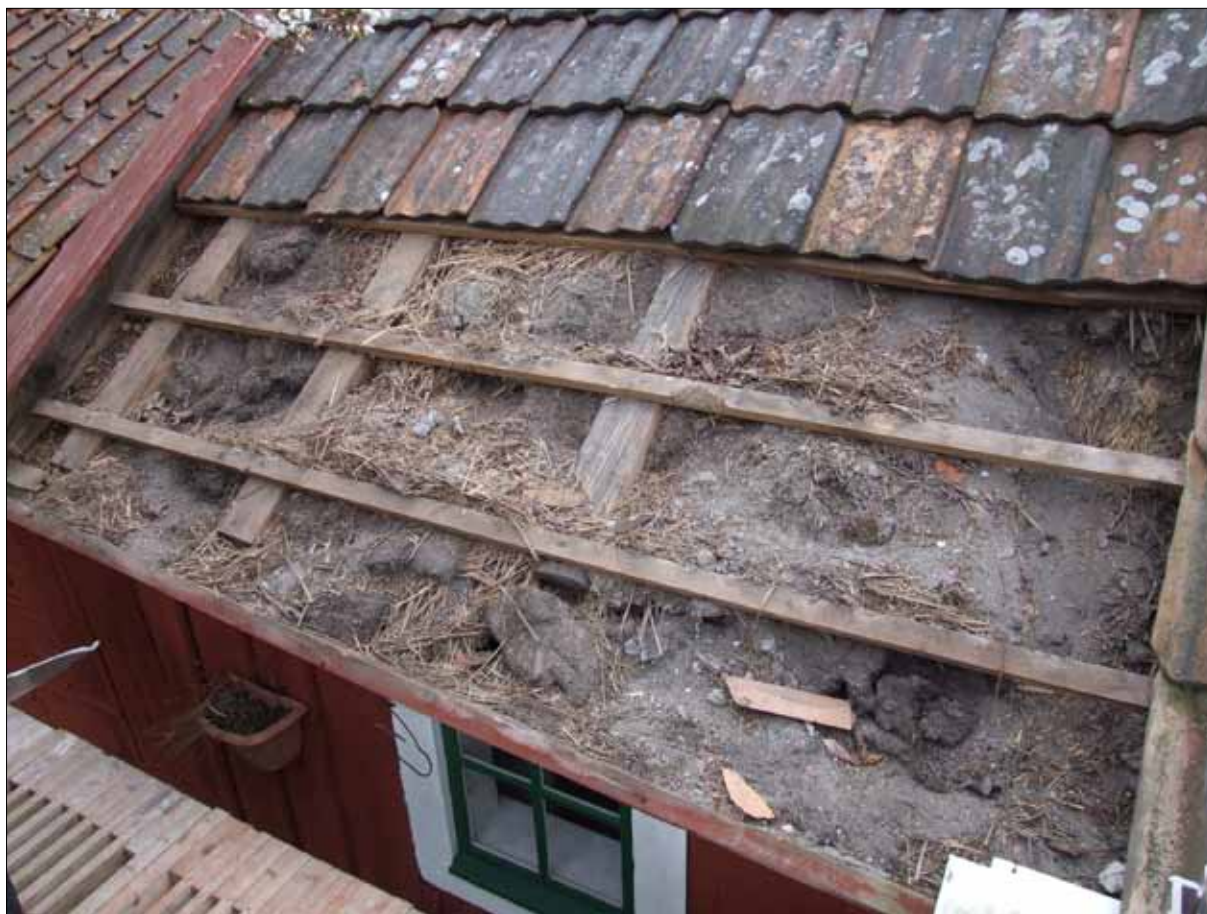
5 Under takteglet ligger torv, men även lös halm (Slm D12-0487).

Vid denna renovering lyftes endast de tre nedersta tegelraderna. Under tegeltaket syntes både torvlager och råghalmsstrån. Underst låg flera lager med näver. Inga uppgifter har hittats om stugans ålder och tidigare utseende. Taket bör dock tidigare ha varit täckt med torv. Ett besiktningsinstrument över byggnader som tillhör ”Igelprång” år 1856, visar att flera byggnader i närheten var täckta med både torv och halm. Inga stämplor kunde noteras på tegelpannorna.

ny. Längst ned vid takfoten kompletterades befintliga näverlager med ny näver. Ny näver lades även mot mullbrädans insida. Utrymmet tätades även med mossor. Torv och halm lades tillbaks.

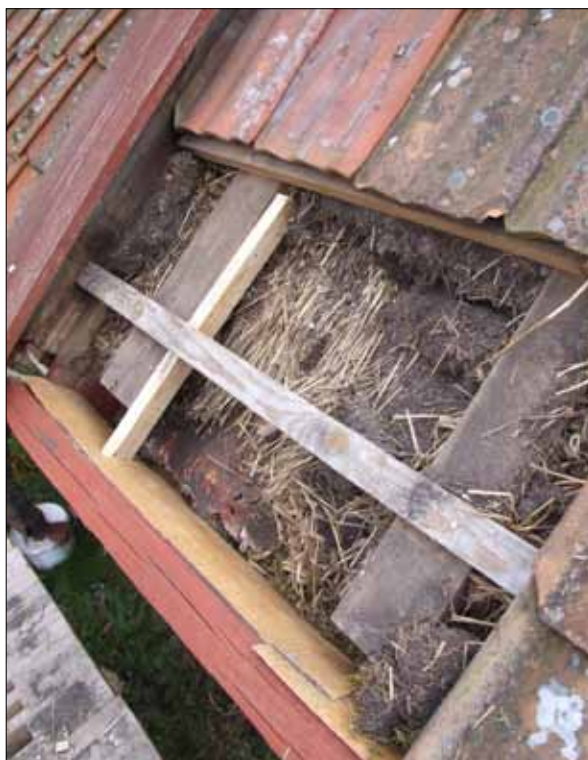
6 En läkt spikades på vissa rafter för att ge stöd åt mullbrädan (Slm D12-0488).

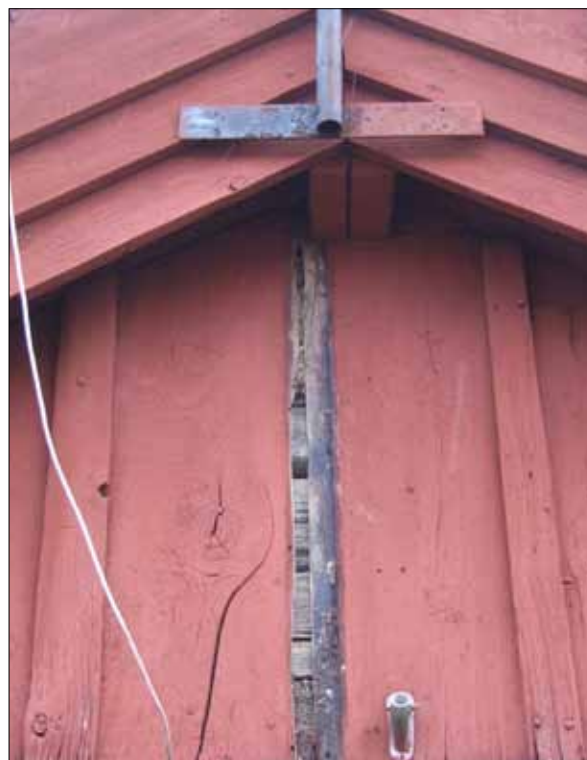
En panelbräda på södra gaveln lyftes för att se om det möjligen fanns någon öppning eller lucka in till vinden. Inga spår av detta syntes dock.

7 Locklisten på södra gaveln lyftes bort för att se om det under panelen möjligen fanns någon ingång/lucka till vind (Slm D12-0489).

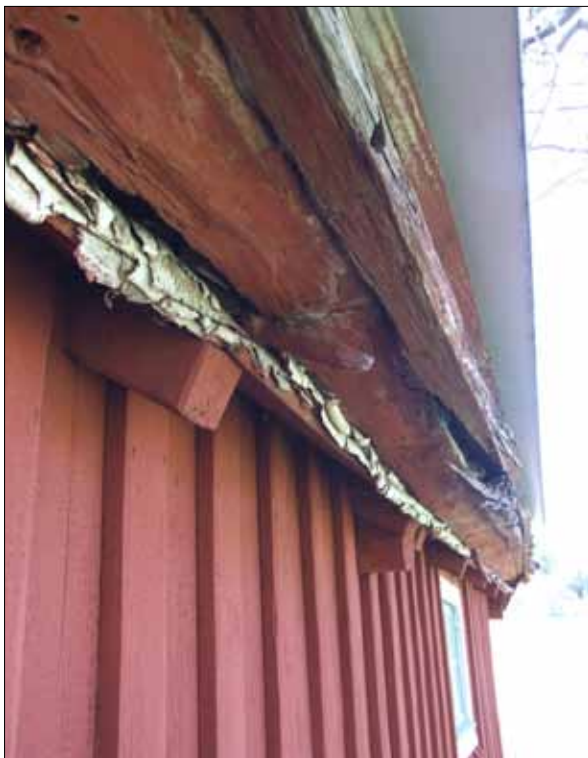
8 Mullbrädan med trasiga "enekrokar" som nu byttes ut (Slm D12-0490).

Nya ”enekrokar” som bär mullbrädan monterades. Befintligt lertegel lades tillbaks. Den äldre mullbrädan sparades. Nytt virke målades med äkta Falu rödfärg.

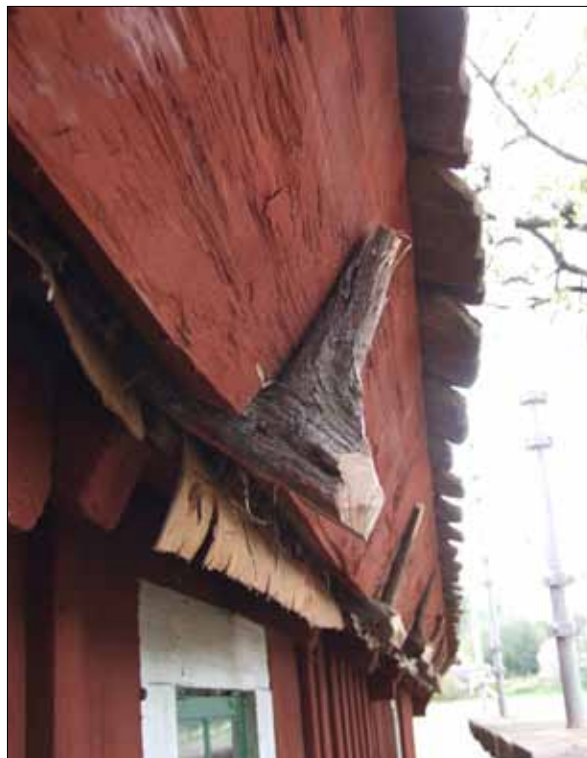
9 Nya "enekrokar" och ny mullbräda, efter åtgärder (Slm D12-0491).

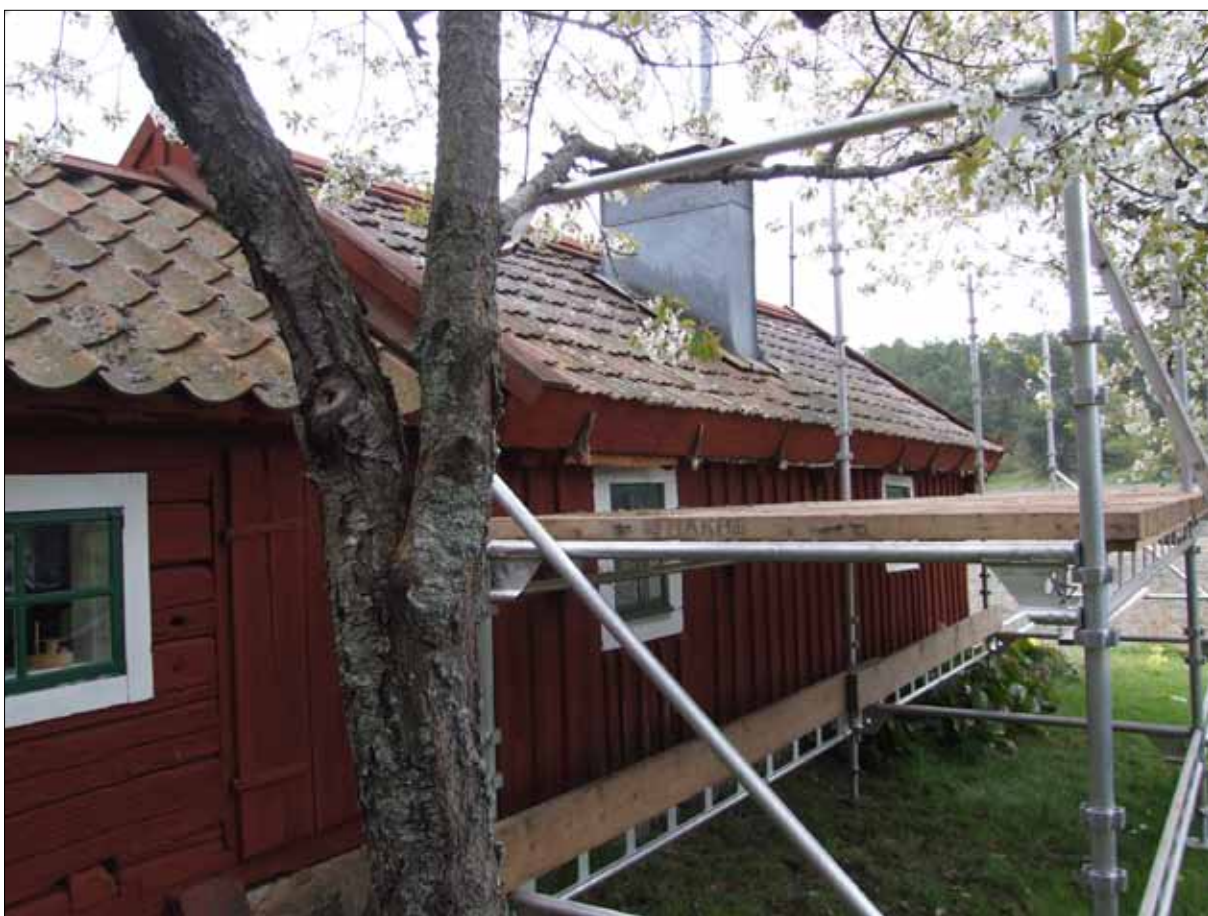
10 Hamnviksstugan efter lagning av mullbrädan (Slm D12-0492).

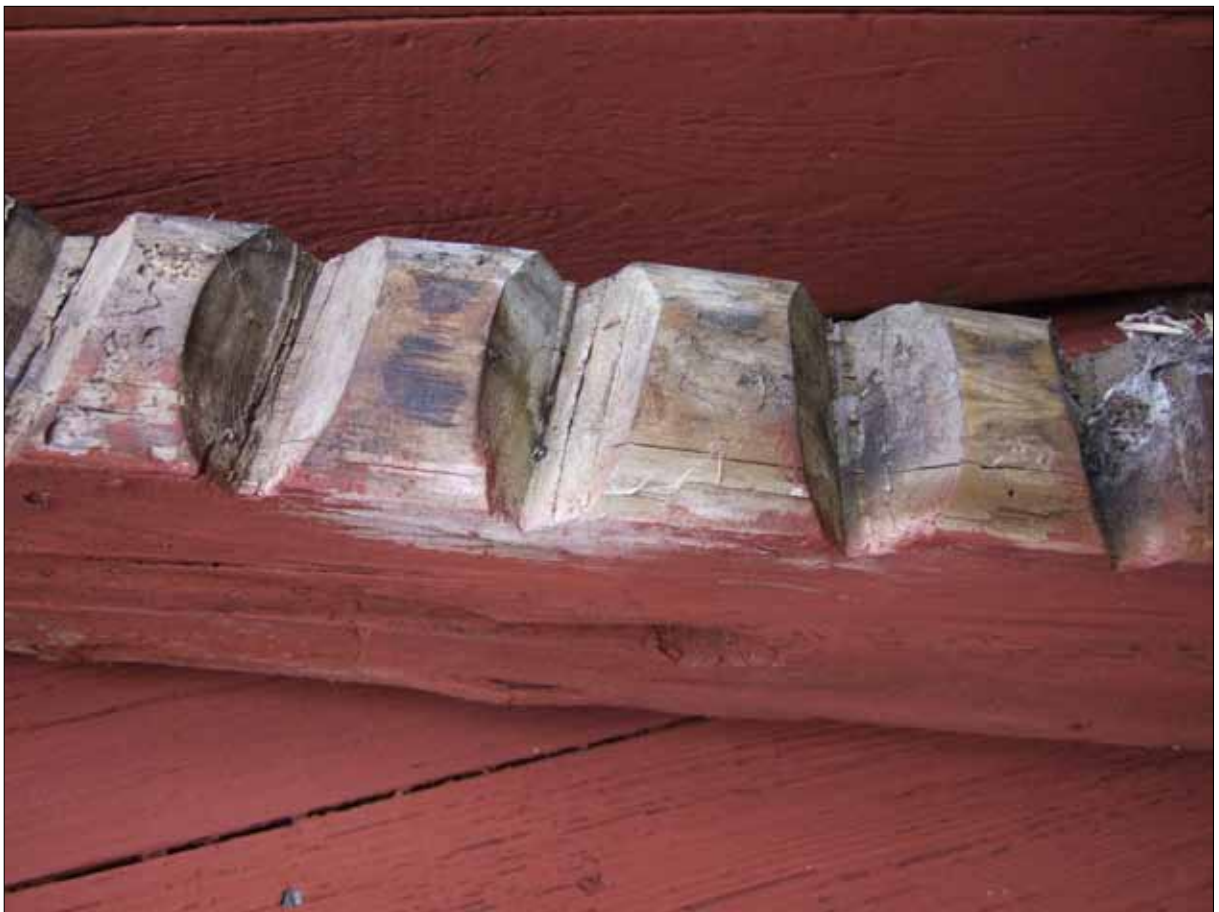
Den äldre mullbrädan hade måtten 60x130 mm och var tillverkad av en tätvuxet stock. Mullbrädan var handbilad och ”tandningen” var huggen med yxa. Eftersom delar av mullbrädan nu var rötskadad, så byttes den ut i hela sin längd. Mullbrädan sparades. Brädan märktes på baksidan och lades undan i ett intilliggande förråd.

11 *Detalj av den utbytta mullbrädan som nu sparades. Tandningen är huggen med yxa (Slm D12-0493).*

Vid denna reparation var det främst mullbrädan och ”enekrokar” som var i dåligt skick. För att få plats med tegel ovanpå det befintliga torvataket hade mullbrädan byggts på med en regel och en smalare läkt. För att få en stabil konstruktion ersattes nu samtliga dessa tre virkesdelar med en högre mullbräda. Eftersom den nya mullbrädan inte hade samma höjdmått som originalet, valdes att inte heller hugga ur brädan i nederkant. Den äldre brädan var gjord av bra virkeskvalitet (tätvuxen), var handbilad och tandhuggen med yxa. Brädan ansågs därmed ha ett kulturhistoriskt värde och sparades därför.

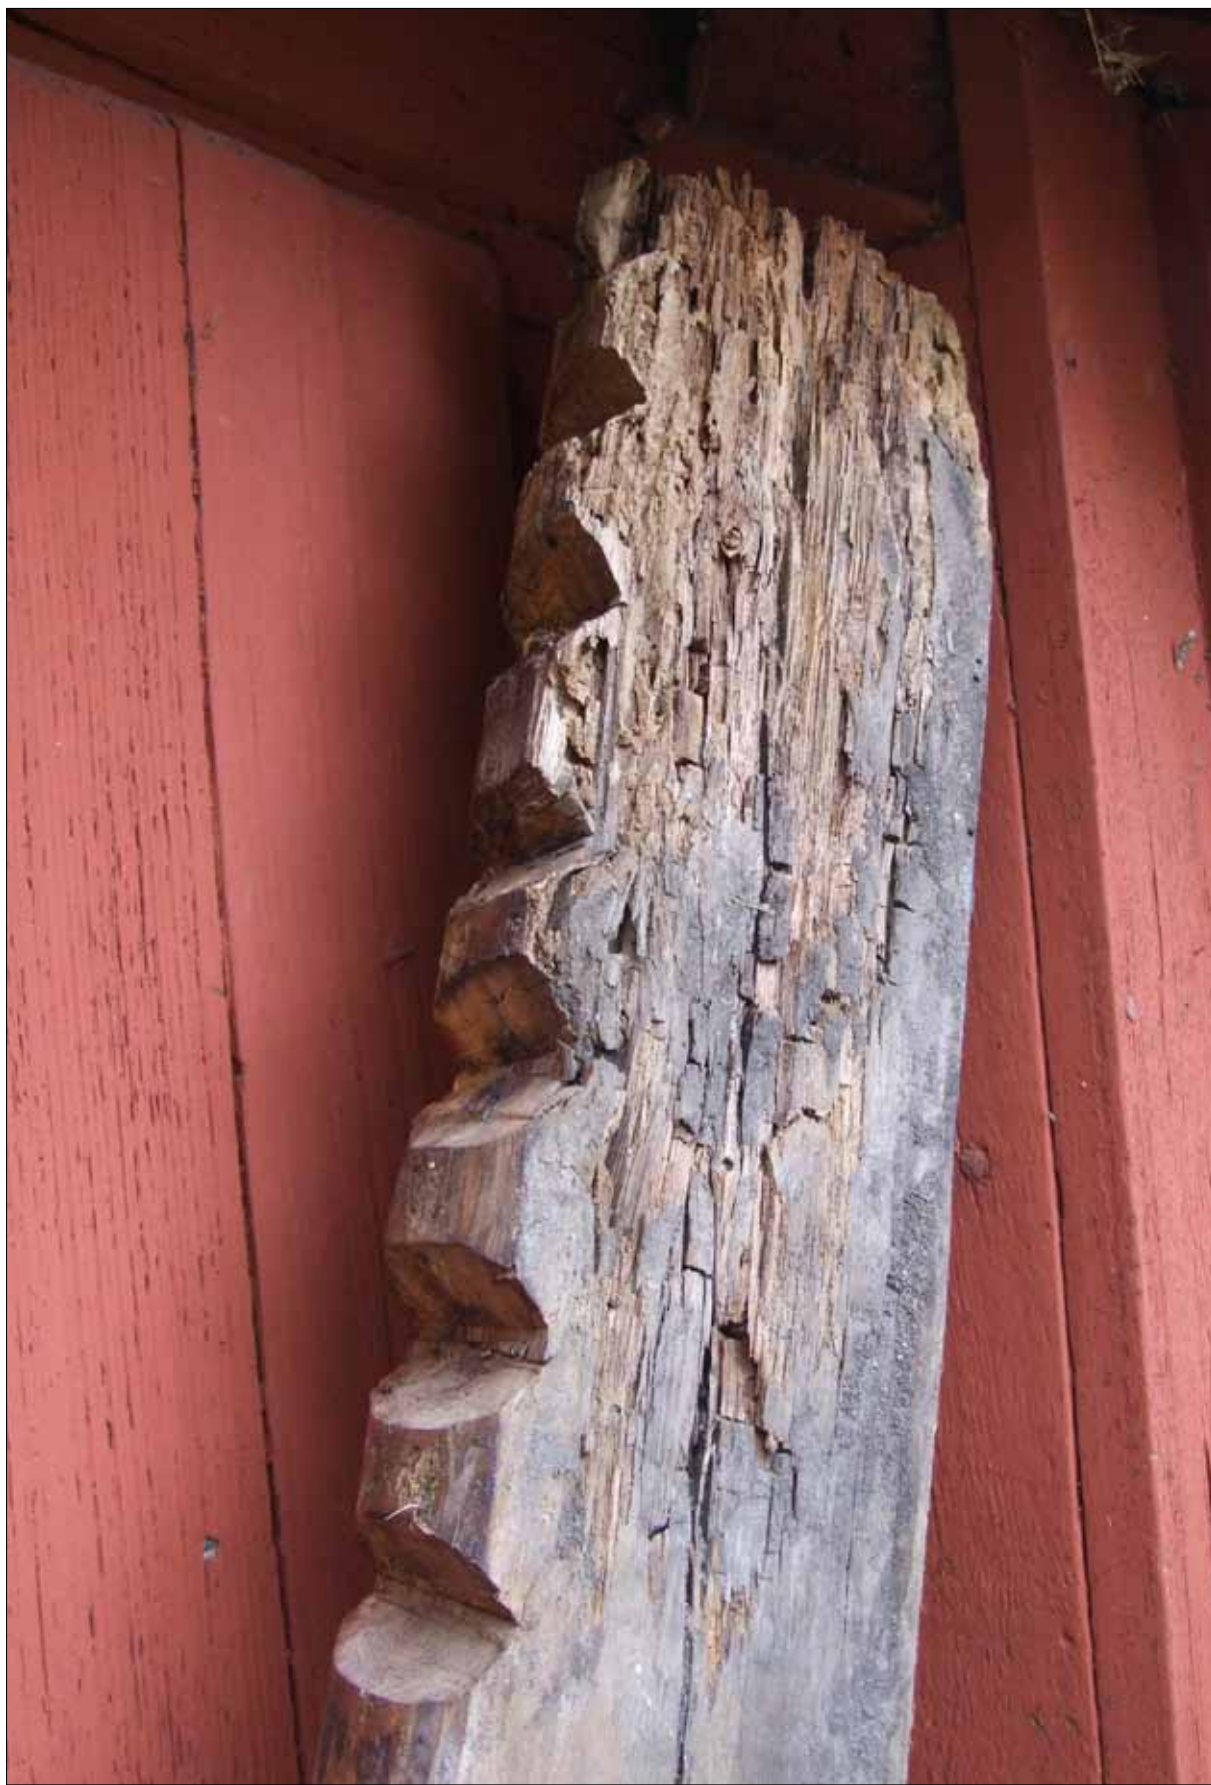
12 *Detalj av den rötskadade delen av den befintliga mullbrädan som nu byttes ut (Slm D12-0494).*
