Särskild utredning, etapp 1

Väg 55

Bygget - Björndammen

ARKEOLOGISKA MEDDELANDEN 2004:01

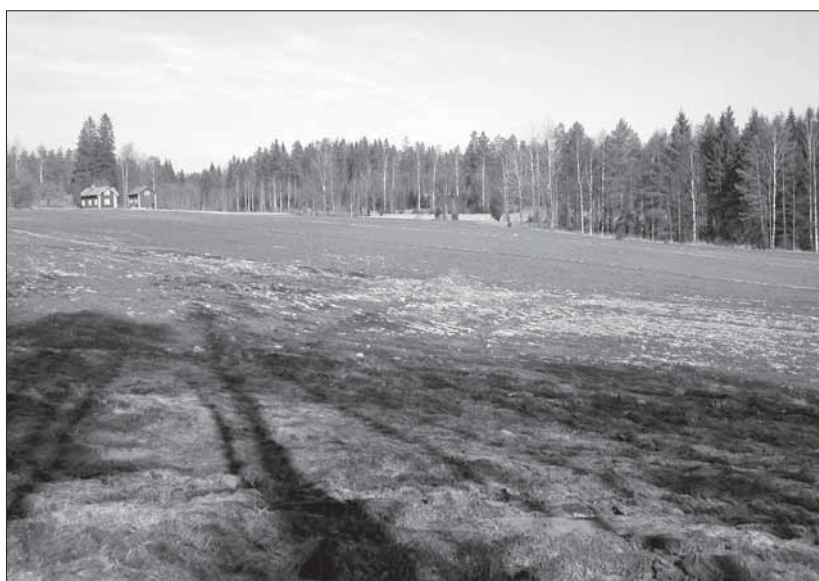
*Figur 2. Bilden visar objekt 7 söder om Ulrikslund. I den plöjda åkermarken påträffades spår av mänskliga aktiviteter i form av kvartsavslag, flinta och två knackstenar. Bilden är tagen mot nordnordost.
Foto: Lars Norberg*

av en en tallplantering. Objektet utgörs av en sandig flack sluttning orienterad mot söder, sydöst och sydväst. Vid ytinventering av åkermarken söder om Ulrikslund påträffades spår av redskapstillverkning och förhistoriska aktiviteter i form av kvartsavslag (**Fnr 7:6, 7:7, 7:8, 7:9, och 7:10**), tre fragment svallad flinta (**Fnr 7:5**), en bit bränd flinta (**Fnr 7:4**), två knackstenar (**Fnr 7:1**) samt en frihandskärna i bergart (**Fnr 7:2**). Inom området finns flera möjliga boplatslägen. Området bör utredas vidare inför planerad exploatering (etapp 2).

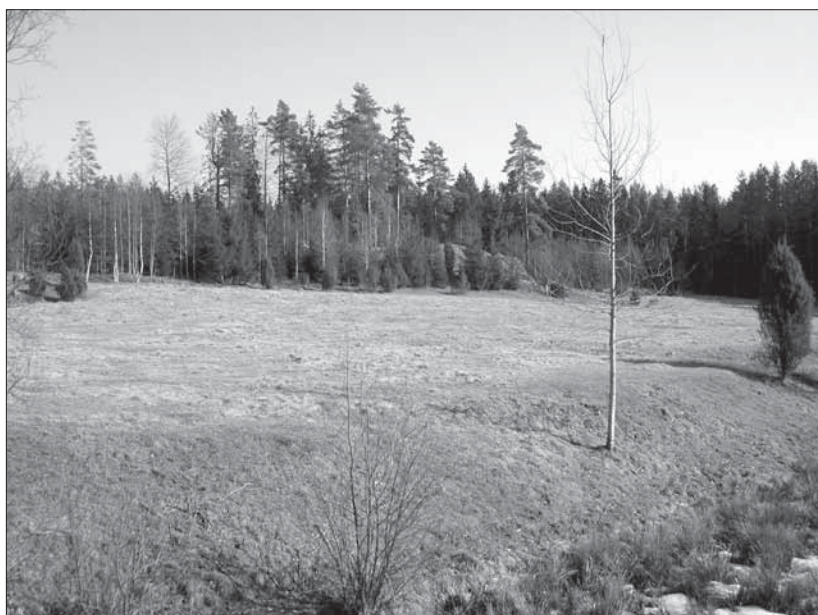
Figur 3. Objekt 8. Boplatssläge i hagmarken öster om Ulrikslund. Bilden är tagen mot sydöst. Foto: Lars Norberg.

Objekt 8. Boplatsläge. Objektet ligger strax öster om Ulrikslund och nordöst om **objekt 7**. Objektet skiljs åt av ett smalt skogsparti. Området är cirka 190 x 54 meter stort (nordväst-sydöst) och är beläget 50-55 meter över havet. Området utgörs av svagt sluttande hagmark mot sydväst. Hagmarkens begränsning utgör även objektets topografiska avgränsning. Objektet bör utredas vidare inför planerad exploatering (etapp 2).

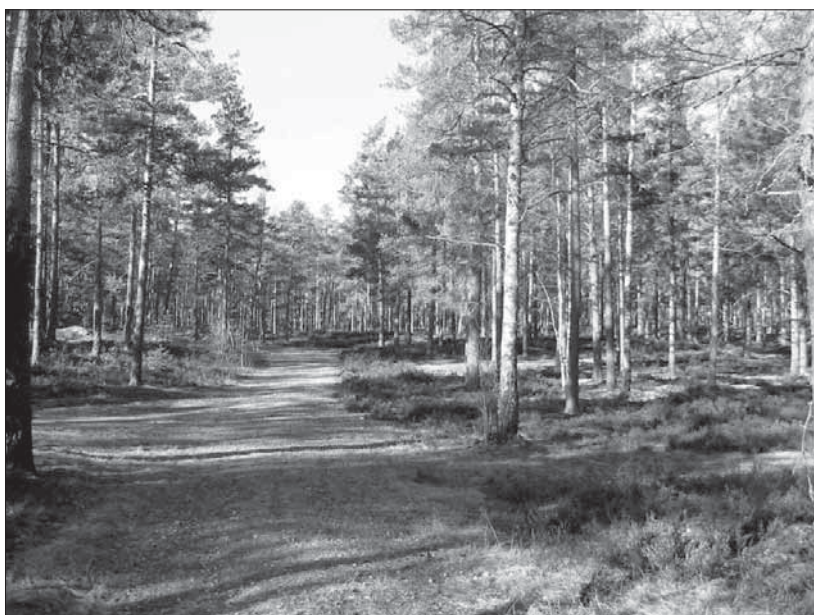
Figur 4. Objekt 22. Boplatsläge i anslutning till Kjulaåsen. Centralt i bilden, till höger om vägen finns en mindre grustäkt. Där påträffades bland annat en del av en yxa (Fnr 22:1). Bilden tagen mot väst. Foto: Lars Norberg.

Objekt 22. Boplatsläge. Objektet ligger väster om väg 55, cirka 50 meter norr om **objekt 19**. Området är cirka 100 x 80 meter stort (nord-syd) och är beläget 75-80 meter över havet. Objektet är beläget i gallrad skogsmark (se figur 4) och utgörs av en mindre terrass (öst-väst) belägen i en flack sandig sluttning av åsen. Söder och norr om området förekommer områden med klappersten. Objektet begränsas i öster av den idag övergivna banvallen, vilken löper parallellt med dagens vägsträckning (rv 55). Området genomkorsas av en mindre körväg orienterad i öst-västlig riktning. Vidare förekommer flera täktgropar av varierande storlek i anslutning till objektet.

Inom området påträffades vid inventeringen fynd i form av nackdelen till en slipad yxa i diabas (**Fnr 22:1**), ett bipolärt kvartsavslag (**Fnr 22:2**) samt ett bipolärt avslag i diabas (**Fnr 22:3**). Fynden påträffades i kanten av en mindre grustäkt, strax norr om en mindre körväg.

Objektet bör utredas vidare inför planerad exploatering (etapp 2).

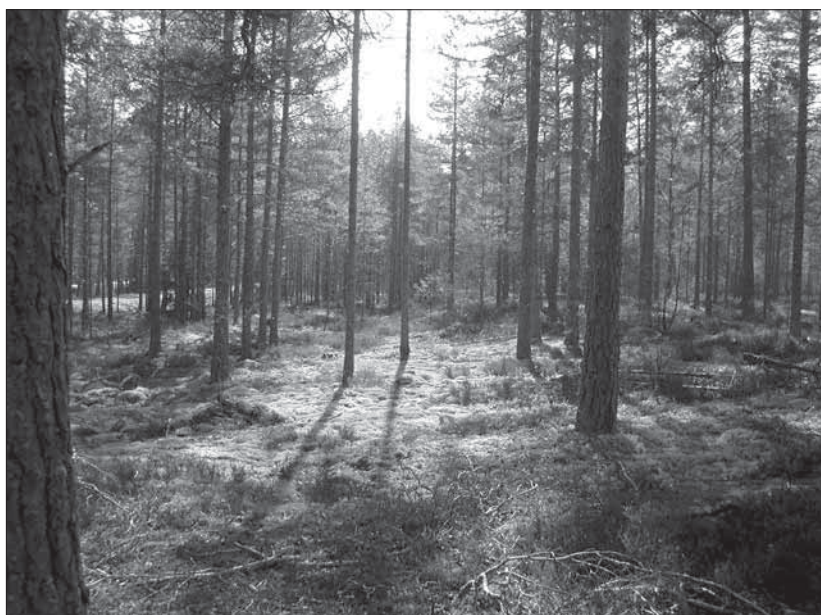
Figur 6. Vy mot sydost över ett boplatsläge i skogsterräng. Objekt 19 på Kjulaåsen. Foto Lars Norberg.

Objekt 19. Boplatsslägen. Objektet ligger på västra sidan om väg 55, cirka 200 meter väster om Ickorntorp. Området är cirka 280 x 60 meter stort (nordväst-sydöst) och är beläget 75-80 meter över havet. Objektet ligger i skogsmark och utgörs av en sandig flack sluttning åt öst. Området begränsas i öster av en övergiven banvall vilken löper parallellt med dagens väg. I den norra delen av området påträffades vid inventeringen ett fynd i form av ett bipolärt avslag i kvarts. Fyndet påträffades i kanten av en mindre husbehovstäkt och tillvaratogs ej. Inom området finns flera möjliga boplatsslägen. Objektet bör utredas vidare inför planerad exploatering (etapp 2).

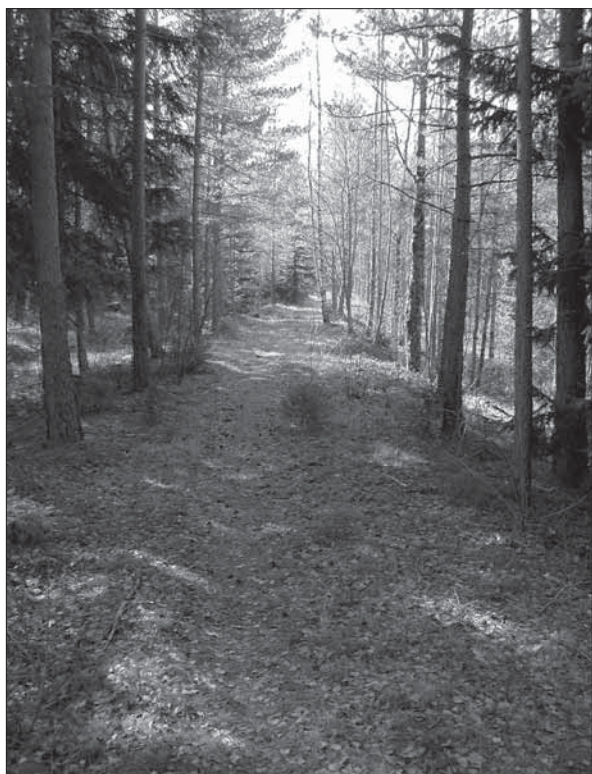
Figur 7. Exempel på en del av den äldre vägsträckning som sträcker sig längs med dagens Rv 55. Bilden är tagen mot söder. Foto: Lars Norberg.

I anslutning till utredningsområdet löper en äldre vägsträckning (se figur 6) i nord-sydlig riktning längs med Kjulaåsen. Den äldre vägsträckningen utgör delar av den gamla landsvägen från Malmköping och norrut. Smärre avsnitt av vägen är varaktigt övergivna och delvis igenvuxna med skog och sly. Stora delar är emellertid fortfarande i bruk som promenad- och brukningsvägar. Vägsträckningen kan med utgångspunkt i det historiska kartmaterialet sannolikt hänföras till åtminstone 1600-talet. Vid utredningen iaktogs även mindre vägsträckningar, somliga i bruk andra övergivna. Flera ansluter till den gamla landsvägen eller löper alternativt mellan de äldre enheterna i området. Även här vägdes inventeringsresultaten samman med Ekonomiska kartans blad från 1957, samt Häradskartan från 1905.
