Särskild utredning, etapp 1 och 2

Väg 55

Yxtatorpet-Malmköping

Lilla Malma och Mellösa socknar, Flens kommun, Södermanlands län.

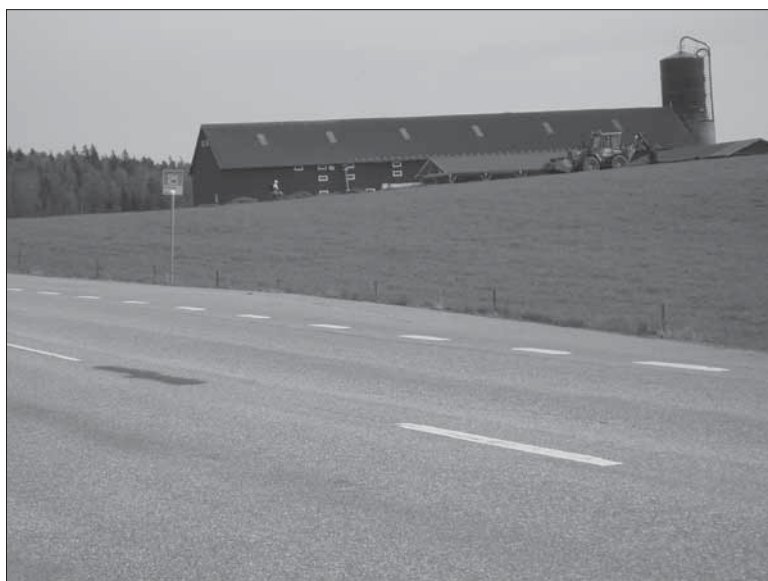
Figur 4. Mellan traktorgrävaren och vägen återfins Objekt 5. I bakgrunden skimtar bebyggelsen vid Grinda gård. Bilden är tagen från väster. Foto: Patrik Gustafsson, 2005, Sörmlands museum.

Objekt 5. Boplats. (X6557689, Y161148). Objektet var beläget söder om Rv 55 och nordväst om Grinda gård i åkermark (se även Norberg 2002). Området är cirka 150 x 80 meter stort (SV-NÖ) och beläget cirka 30-36 meter över havet och ansluter till Lilla Malma 124:1 samt den befintliga bebyggelsen vid Grinda. Inom objektet öppnades totalt 10 sökschakt upp (schakt 15-24). I schakt 19 och 20 påträffades tre boplatslämningar samt bränd lera, ett järnfragment och keramik av allmänt förhistorisk typ (se bilaga 3 och 15). Boplatslämningarna utgjordes av ett stolphål (A6) samt två härdar (A7-A8). Objektet utgör fast fornlämning. Denna ska om möjligt undvikas vid en eventuell exploatering. Om det ej är möjligt skall fornlämningen förundersökas.

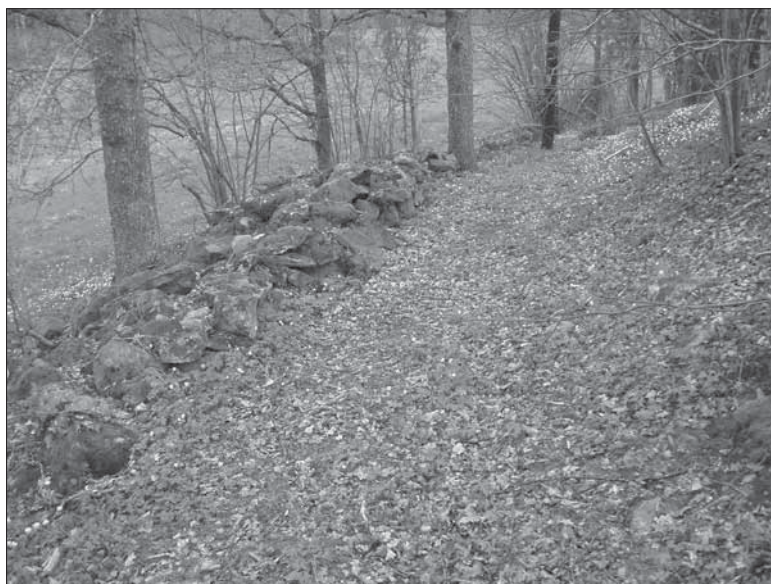
Figur 4. Objekt 30, fägata med stenmur. Gatan är fortfarande i aktivt bruk. Till vänster syns en dalgång som bildar gräns mellan Lilla Malma och Mellösa socknar. Bilden är tagen från norr. Foto: Patrik Gustafsson, 2005, Sörmlands museum.

Objekt 30. Hägnad. (X6555199,5 Y159701,8). Objektet var beläget strax söder om Rv 55, öster om Klastorp och objekt 20. Objektet återfanns i en nordvärd sluttning vid en markant dalgång beläget i hagmark på cirka 32 meter över havet. Objektet utmärktes av en cirka 10 meter lång, cirka 0,6 meter hög och cirka 1-0,5 meter bred stenmur. De övre skikten av stenvuren består främst av skarpkantad sten medan de undre skikten var stenen av mer rundad karaktär. Muren ansågs av de boende i trakten ha uppförts i sen tid, troligen inte äldre än 50 år sedan. Fägatan var fortfarande i bruk.
