Arkeologisk förundersökning

Spelgården

Fornlämning Nyköping 231:1, Väster 1:1, Nyköpings socken, Nyköpings kommun, Södermanlands län.

ARKEOLOGISKA MEDDELANDEN 2010

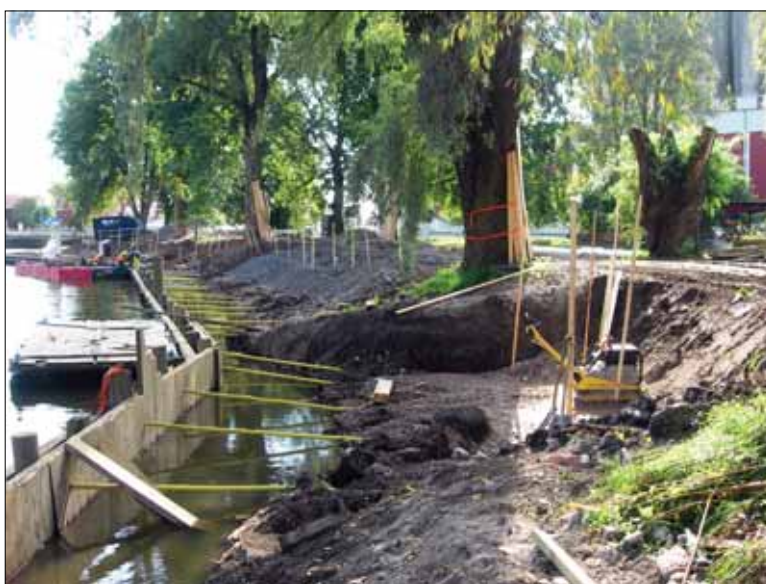
Figur 2. Ny strandskoning med nya jordankare. Bilden är tagen mot sydost. Foto: Lars Norberg 2010, Sörmlands museum.

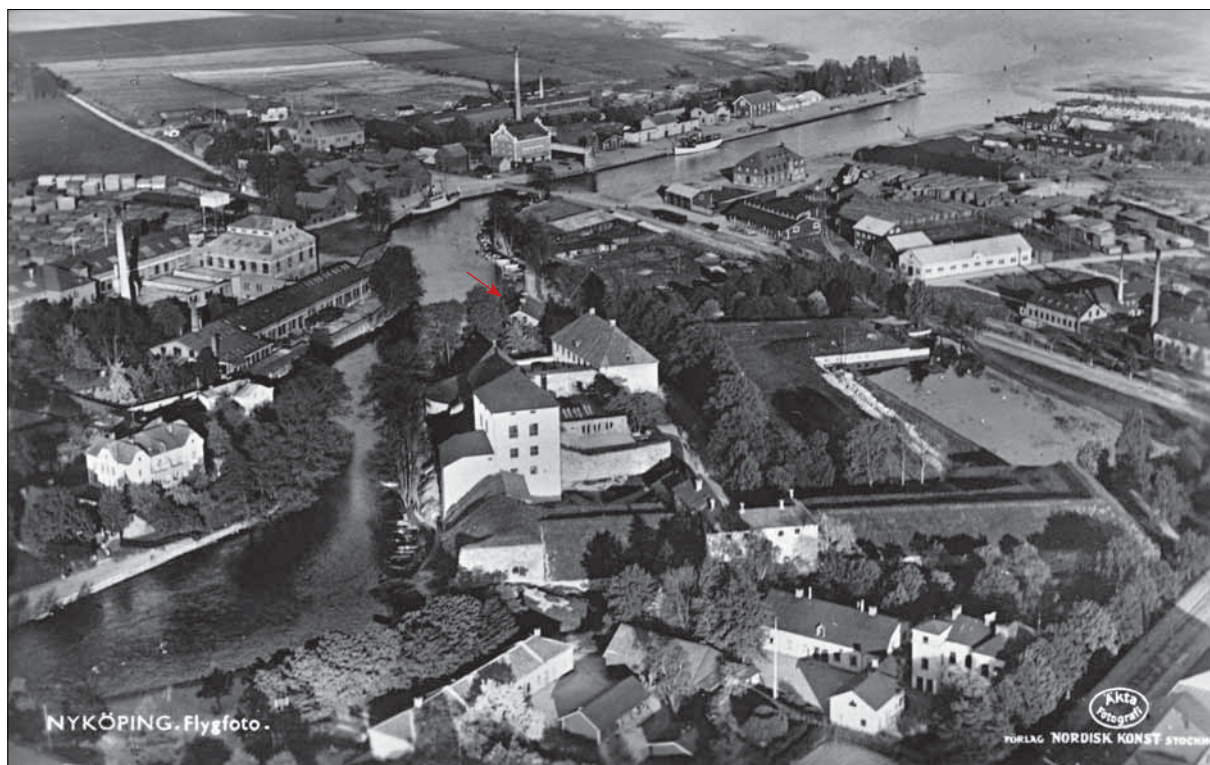
Figur 5. Flygfoto över Nyköpingsåns mynning mot sydost. Stadens smedja, uppförd år 1861 markerad med röd pil. I det nuvarande parkområdet syns också den brädgård som tidigare låg i området. Längs strandpromenaden ligger småbåtar förtöjda. Fotograf okänd, år 1931-1933. Nyköpings kommuns bildarkiv. Bildnr: VYGE71. Utgivet av Nordisk Konst, Stockholm.

terat i markplanering och att strandområdet förstärktes genom utfyllnad (figur 5).

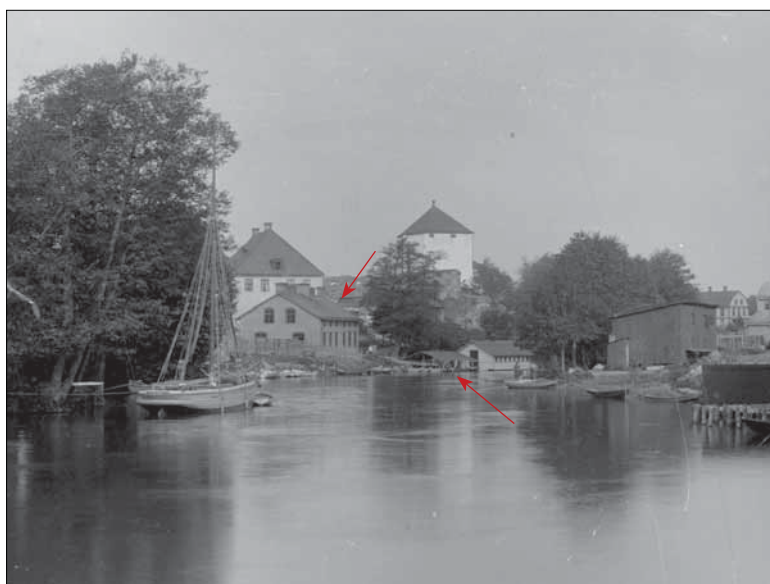
Figur 6. Foto uppströms Nyköpingsån. Smedjan och klappbryggan som hörde till fattigvårdens verksamhet är markerade med röda pilar. Fotot är förmodligen från senare delen av 1800-talet. Foto: Carl Jette, okänt år. Sörmlands museums arkiv. Bildnr. M020903.

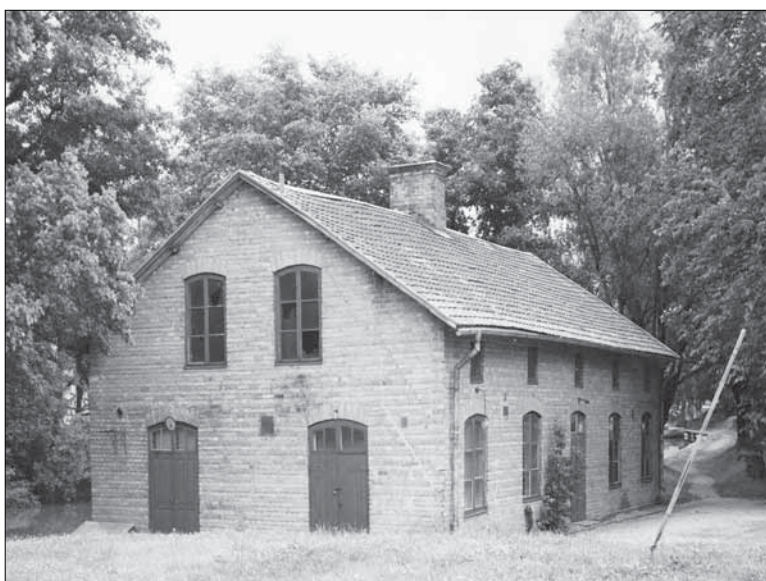
Figur 7. Nyköpings stads smedja. Foto: Folke Ohlsson år 1965. Nyköpings kommuns bildarkiv. Bildnr. DIB337-01.

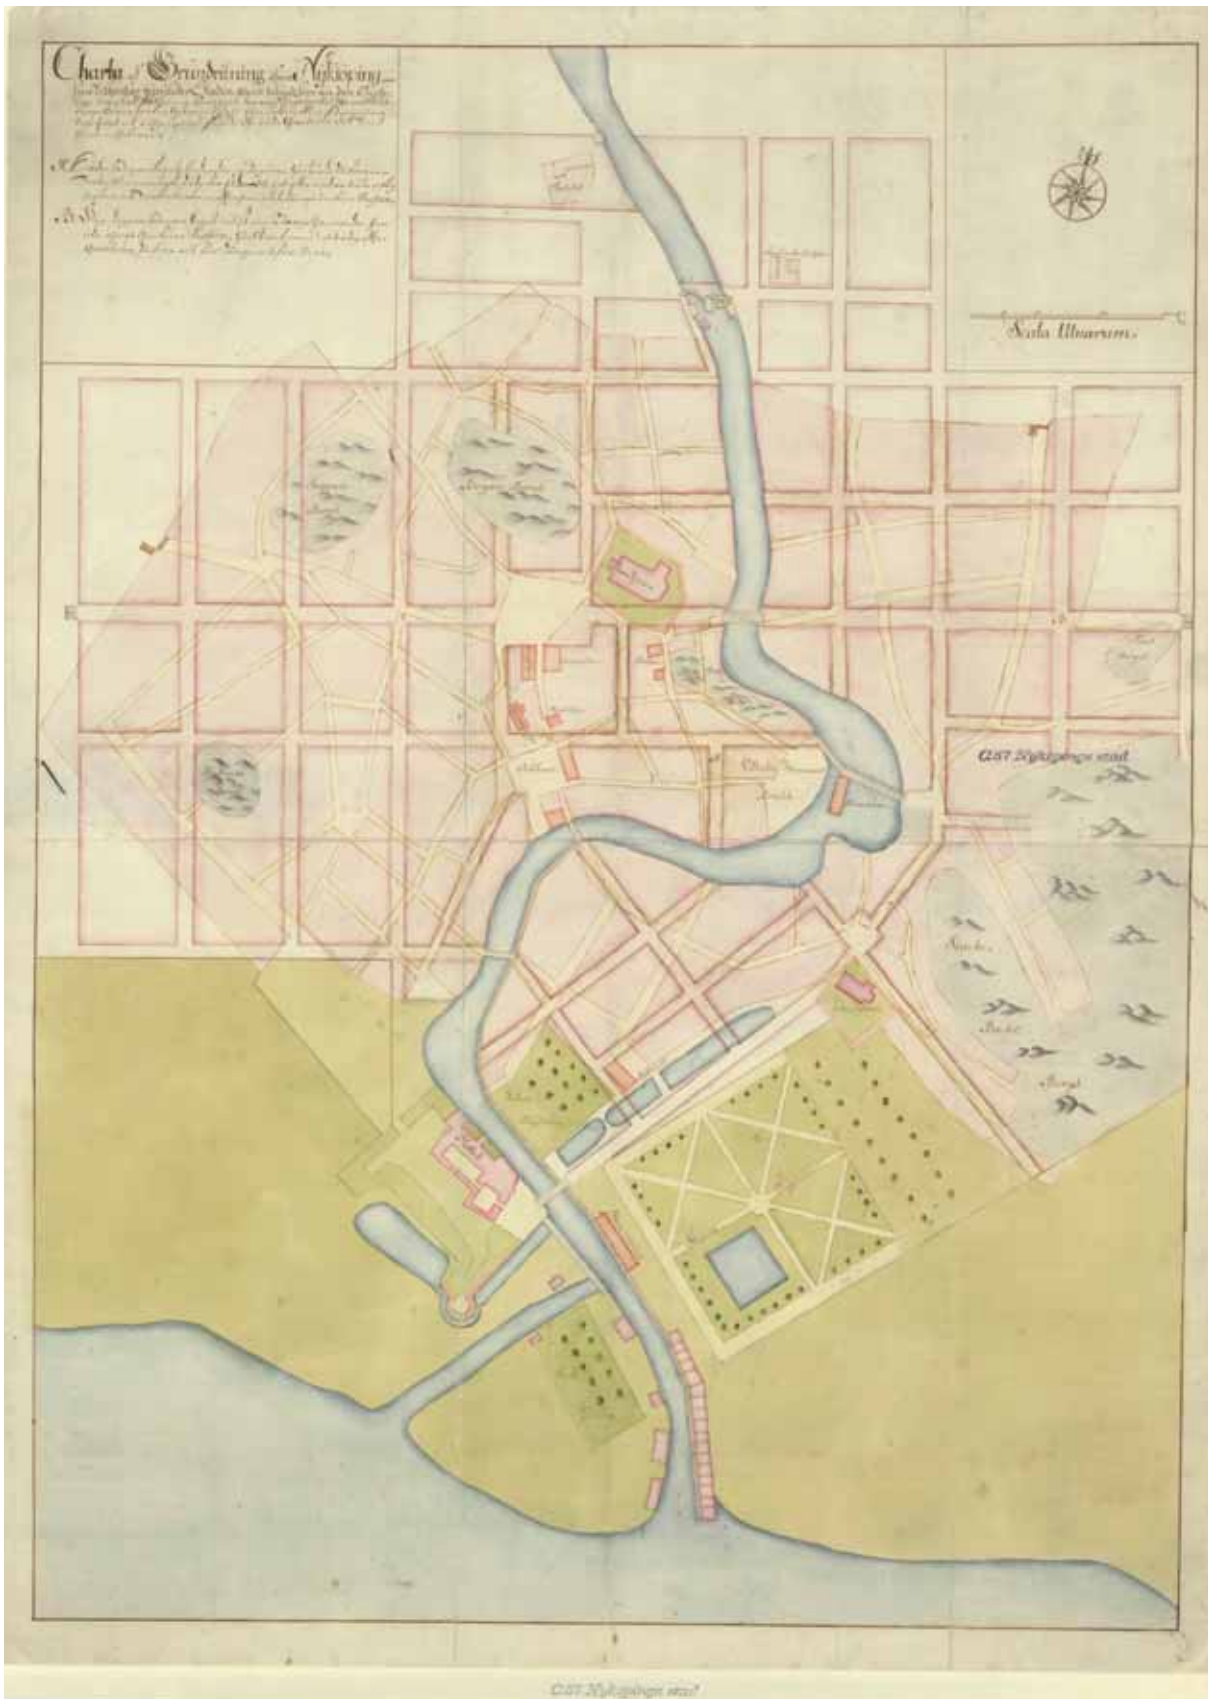
Bilaga 1. Odaterad stadsplanekarta över Nyköping. Längst i söder, vid Nyköpingsåns mynning, syns ett vattenomflutet parkliknande område med ett tiotal symmetriskt planterade träd. Här kan också namnet Spelle gården utläsas. Kartan är ej rektifierad och originalet är förminskat samt något beskuret. LMS akt nr C57-1:1 (1665?).

Vad det historiska kartmaterialet anbelangar finns en äldre förrättning över Nyköping, där en yngre rutnätsindelad stadsplan tecknats ovanpå en äldre oregelbunden (jfr figur 4 & Bilaga 1). Den äldre planen avspeglar sannolikt de förhållanden som rådde före 1600-talet, det vill säga tiden före 1665 års brand (LMS akt nr C57-1:1).

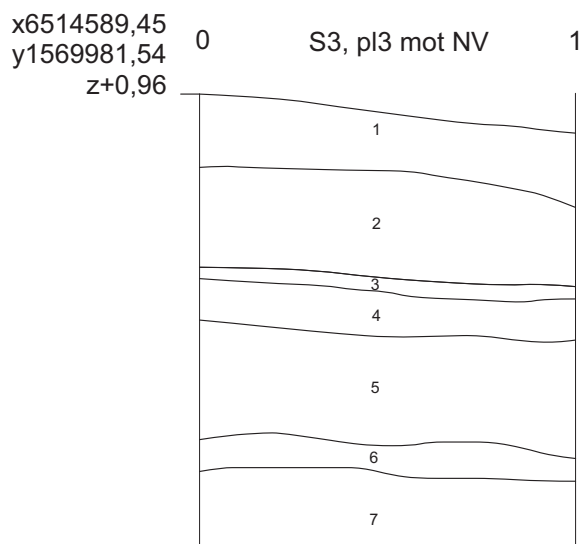
1. Torv, matjord
2. Matjord (brun), sand, grus, tegelkross
3. Sand (gul)
4. Sand (ljusgul)
5. Humus, sand (mörkbrun), sot, kol, slaggbitar, tegelkross
6. Dy (grå), med enstaka tegelfragment
7. Undergrund av lera (ljusgrå)
