Toresunds kyrka

Toresunds kyrka 1:1, Toresunds socken, Strängnäs kommun,
Strängnäs stift, Södermanlands län

Antikvarisk medverkan
Anläggande av grusgång och trappa på kyrkogården

Rapport 2011:08

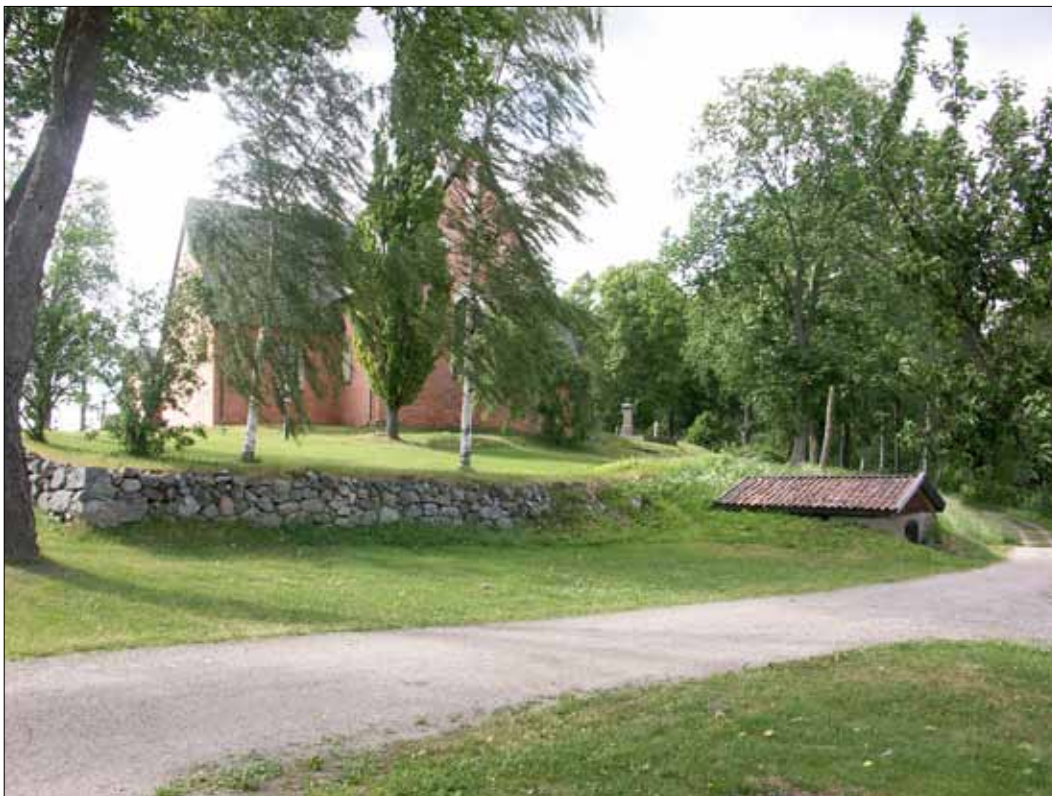
4 *Kyrkogårdsmurens sydöstra del före påbörjade arbeten. Foto Kjell Taawo, Sörmlands museum (Slm D11-260).*

Endast den översta delen av den till stora delen raserade kyrkogårdsmuren berördes av anordnandet av trappan. Vid besiktning kunde inget kalkbruk iakttas vid aktuell plats. Kalkbruk fanns dock i raseringen några meter söder om denna plats. Vid besiktningen kunde inte med säkerhet avgöras om kalkbruket härrörde från en murkärna eller enbart var raseringsmassor från någon byggnad.

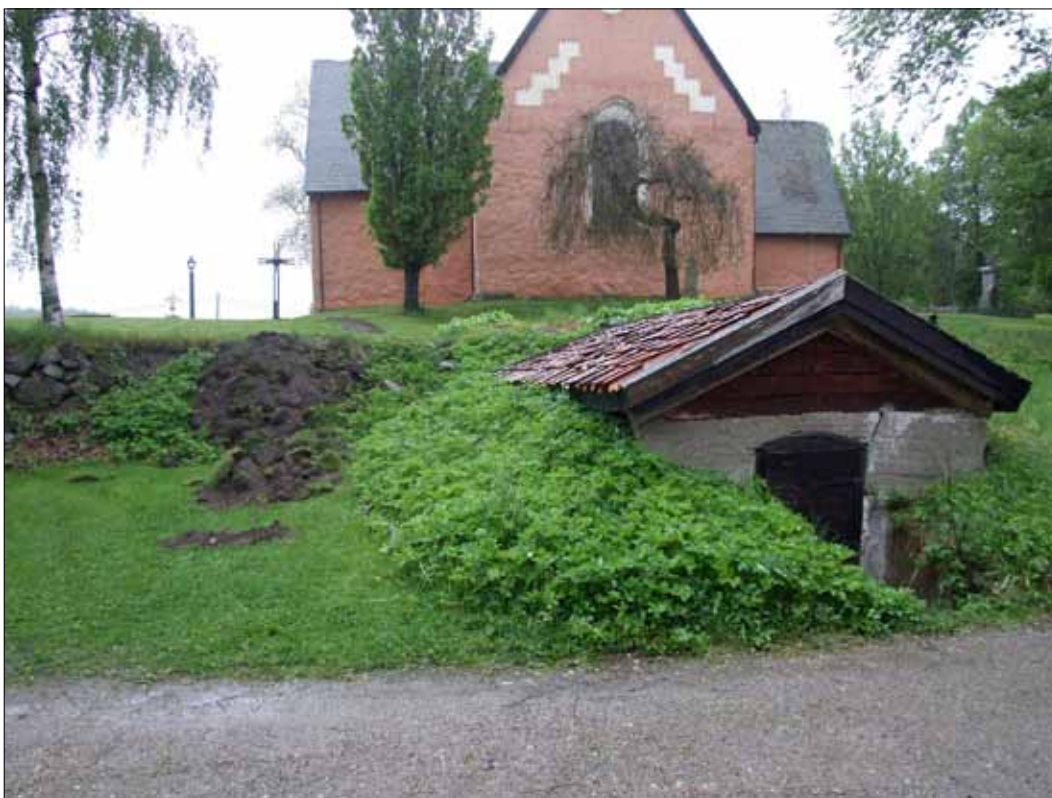
5 *Aktuellt parti av kyrkogårdsmuren före anläggandet av den nya trappan (Slm D11-261).*

Ytskiktet schaktades till omkring 0,1 m djup mellan befintlig grusgång och kyrkogårdsmuren. Bärlager lades ut, komprimerades och täcktes med gånggrus. Vid kyrkogårdsmuren anordnades en trappa med sättsteg av återanvända gravramar och plansteg i utförande lika gången.

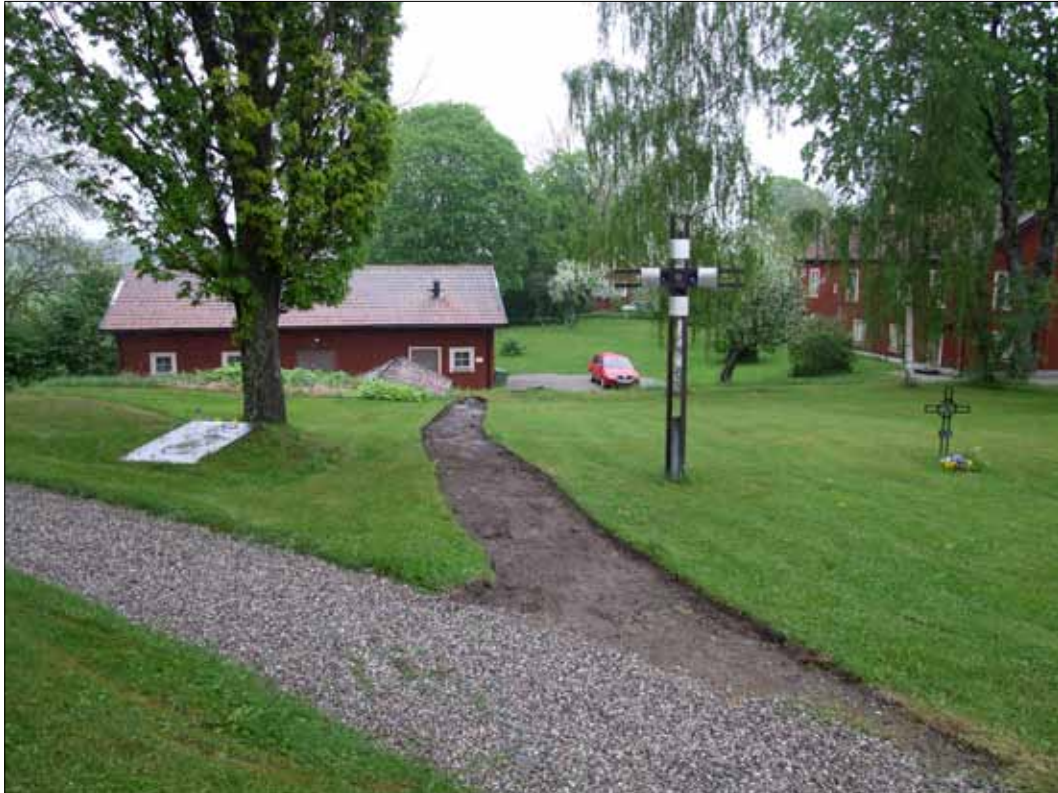
Vid besiktningen den 25 maj 2010 var ytskiktet avschaktat från anslutande grusgång vid kyrkan fram till kyrkogårdsmuren. Schaktet var ca 20 m långt och 1,1 m brett. Borttagen grästorv var ca 0,1 m tjock. I botten av schaktet påträffades tegelkross, kalkbruksklumpar, enstaka gravlämningar och två fragment fönsterglas, varav det ena hade en nupen kant. I övrigt påträffades inget av antikvariskt intresse.

6 *Läget för den nya grusgången efter utförd schaktning (Slm D11-262).*

Enligt arbetshandlingen skulle urschaktning ske till 30 cm djup. Verkligt schaktdjup var istället omkring 10 cm, vilket minskade ingreppet i underliggande kyrkogårdsjord. Därigenom har tjockleken på bärlagret minskats i samma omfattning.

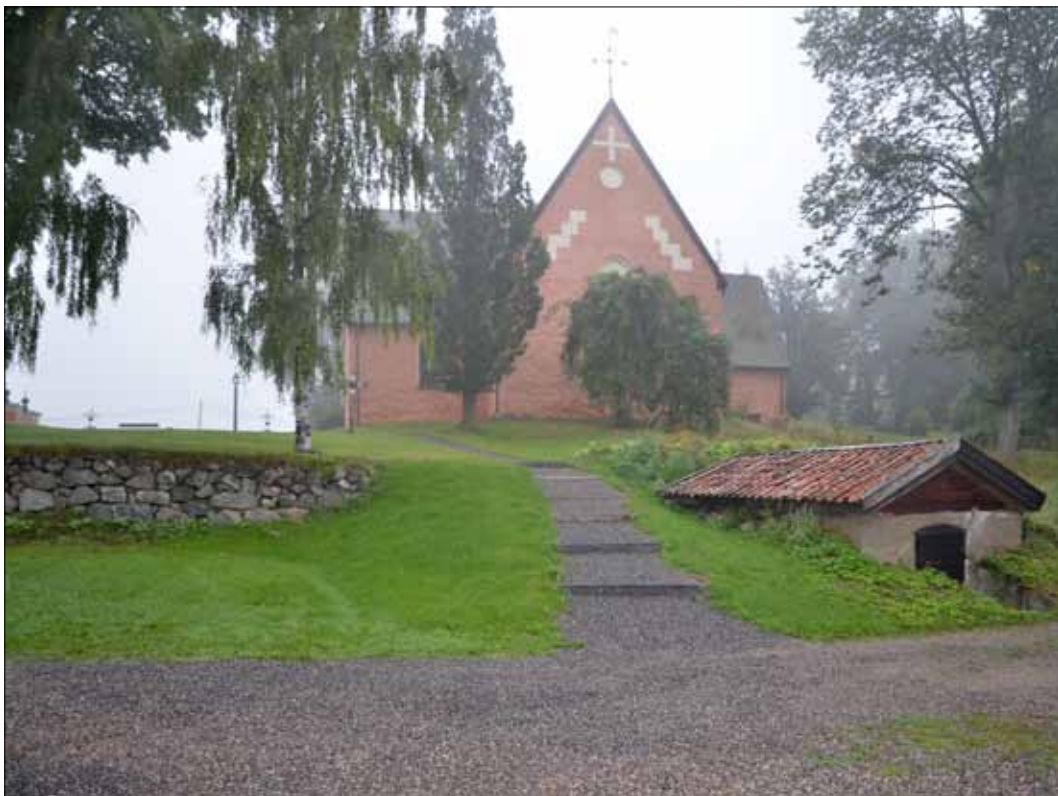
7 *Den nya trappan och grusgången efter avslutade arbeten (Slm D11-263).*

Arbetshandlingen tar även upp montering av ett skyddsräcke av smidesjärn på trappans södra sida. Räcket har inte satts upp i samband med det utförda arbetet.
