Toresunds kyrka

Toresunds kyrka 1:1, Toresunds socken, Strängnäs kommun,
Strängnäs stift, Södermanlands län

Antikvarisk medverkan
Anläggande av grusgång och trappa på kyrkogården

Rapport 2011:08

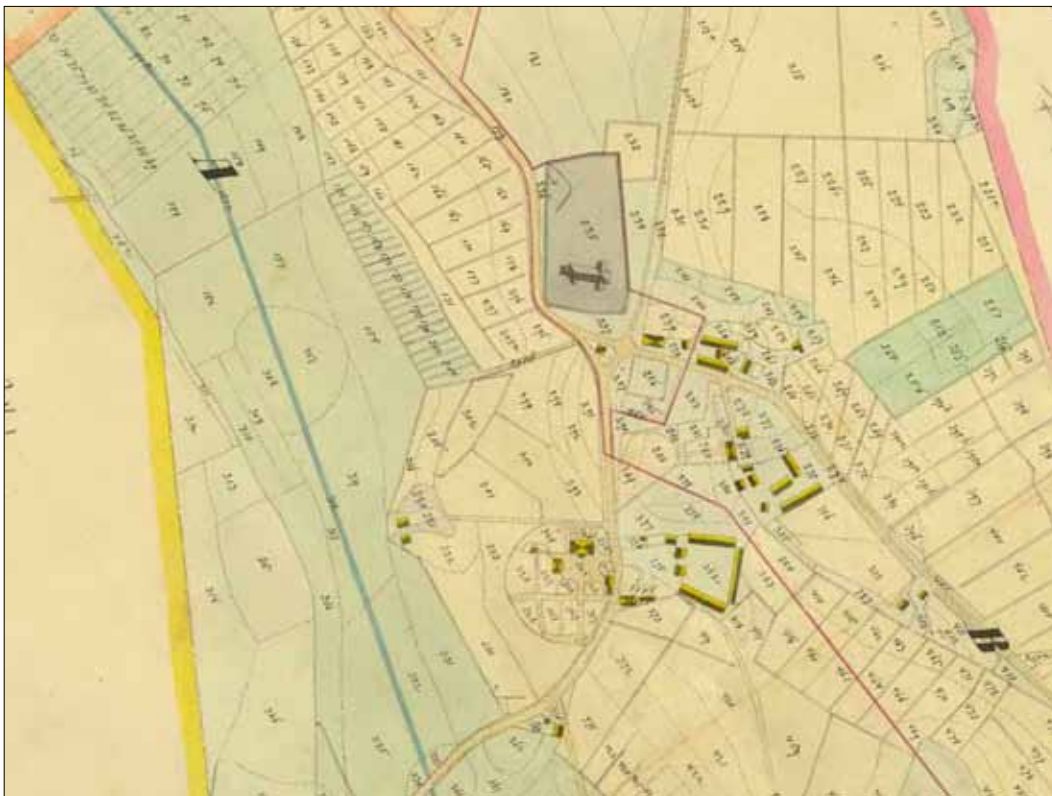
- 2 I mitten av 1800-talet fanns ingen bebyggelse i anslutning till kyrkogårdsmuren. Utdrag ur Laga skifteskarta för Ökna från år 1865. Norr uppåt i bilden (Lantmäteristyrelsens arkiv, C77-63:2).

Kartgenomgången visar vidare att den bevarade jordkällaren invid muren har uppförts mellan 1866 och 1940 (fig. 2 & 3). Med hänsyn till att synliga delar av grunden är gjuten av betong bör den ha uppförts eller kraftigt renoverats tidigast omkring sekelskiftet 1900.

Av kartmaterialet framgår också att det under en period har funnits ytterligare två byggnader invid den del av kyrkogårdsmuren som har berörts av utförda arbeten. Det kalkbruk som iaktogs i muren inför arbetet kan möjligen härröra från någon av dessa byggnader.

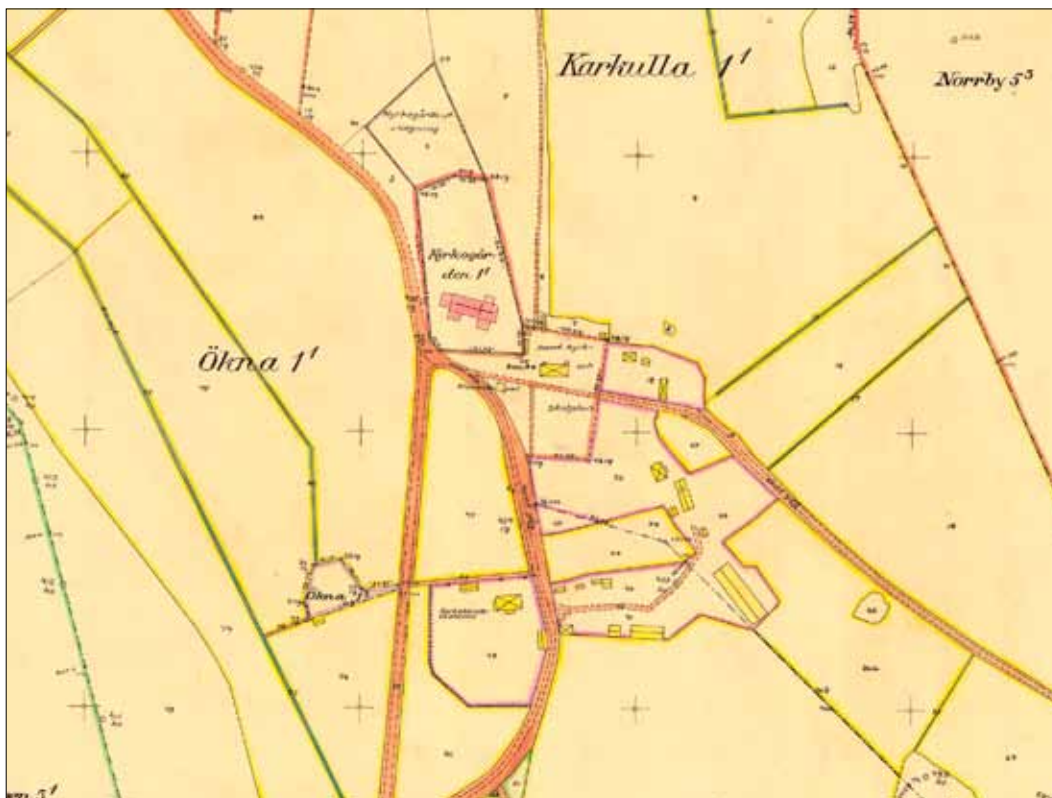
- 3 År 1940 var tre mindre byggnader uppförda i direkt anslutning till östra delen av kyrkogårdsmuren. Utdrag ur gränsbestämningsskarta från år 1940. Norr uppåt i bilden (Lantmäterimyndighetens arkiv, 04-TOD-317).

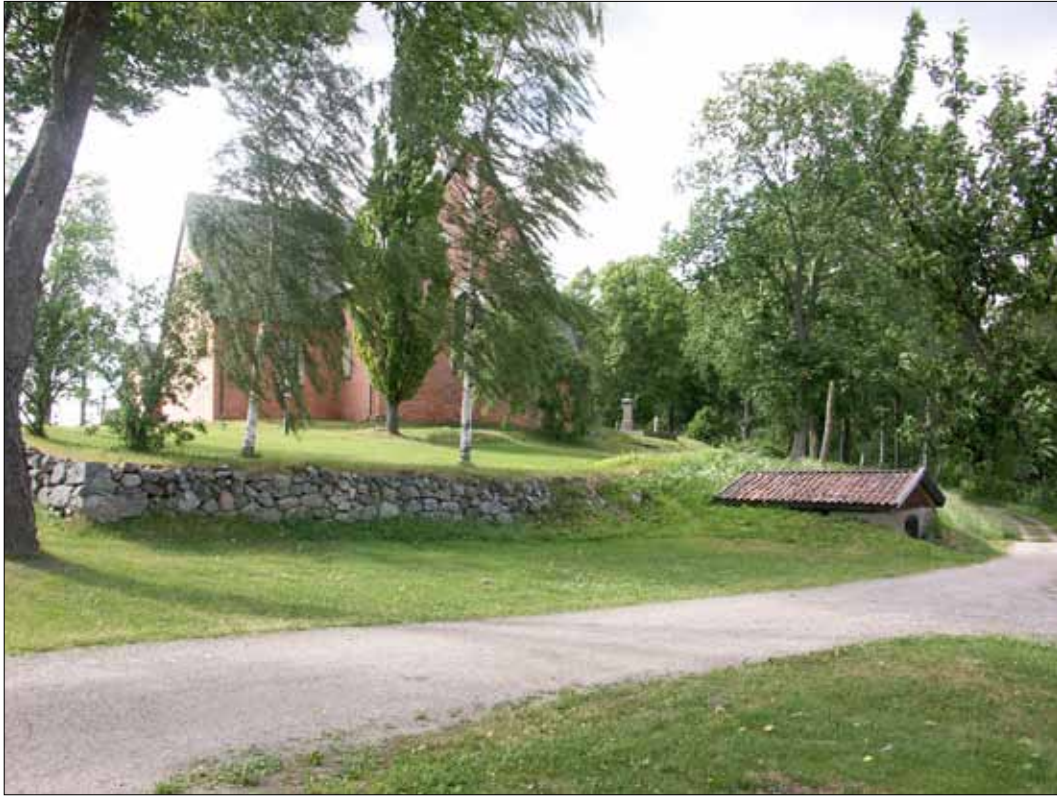
4 *Kyrkogårdsmurens sydöstra del före påbörjade arbeten. Foto Kjell Taawo, Sörmlands museum (Slm D11-260).*

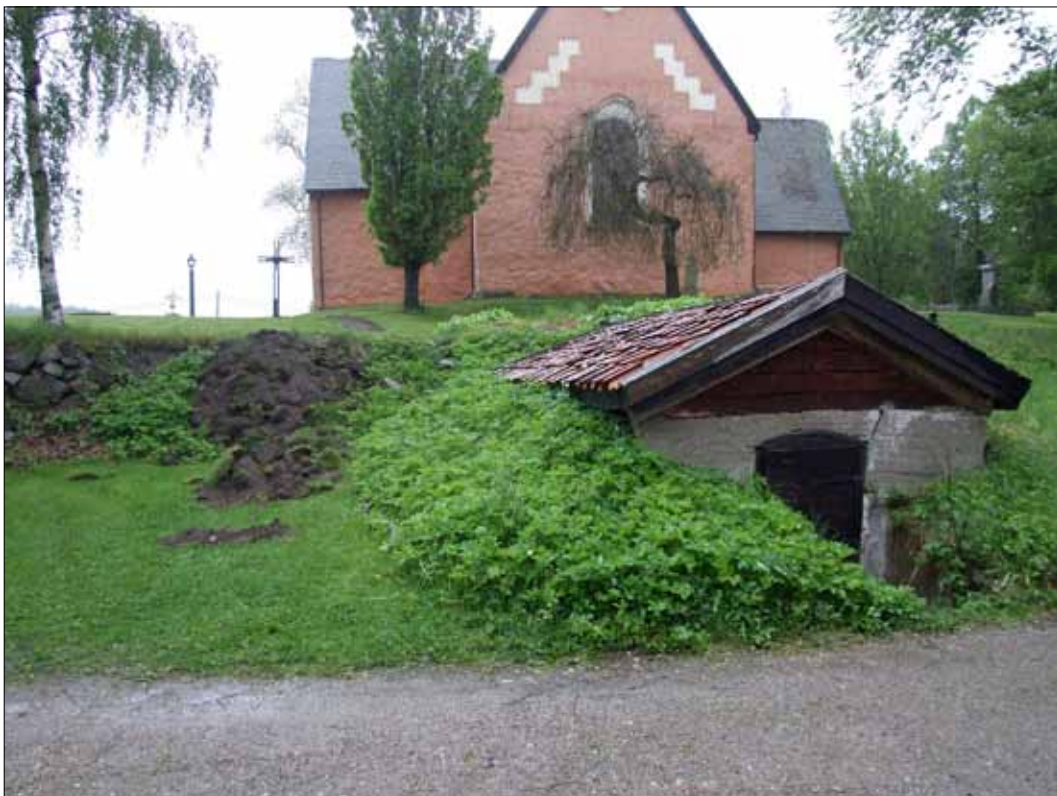
Endast den översta delen av den till stora delen raserade kyrkogårdsmuren berördes av anordnandet av trappan. Vid besiktning kunde inget kalkbruk iakttas vid aktuell plats. Kalkbruk fanns dock i raseringen några meter söder om denna plats. Vid besiktningen kunde inte med säkerhet avgöras om kalkbruket härrörde från en murkärna eller enbart var raseringsmassor från någon byggnad.

5 *Aktuellt parti av kyrkogårdsmuren före anläggandet av den nya trappan (Slm D11-261).*

Ytskiktet schaktades till omkring 0,1 m djup mellan befintlig grusgång och kyrkogårdsmuren. Bärlager lades ut, komprimerades och täcktes med gånggrus. Vid kyrkogårdsmuren anordnades en trappa med sättsteg av återanvända gravramar och plansteg i utförande lika gången.

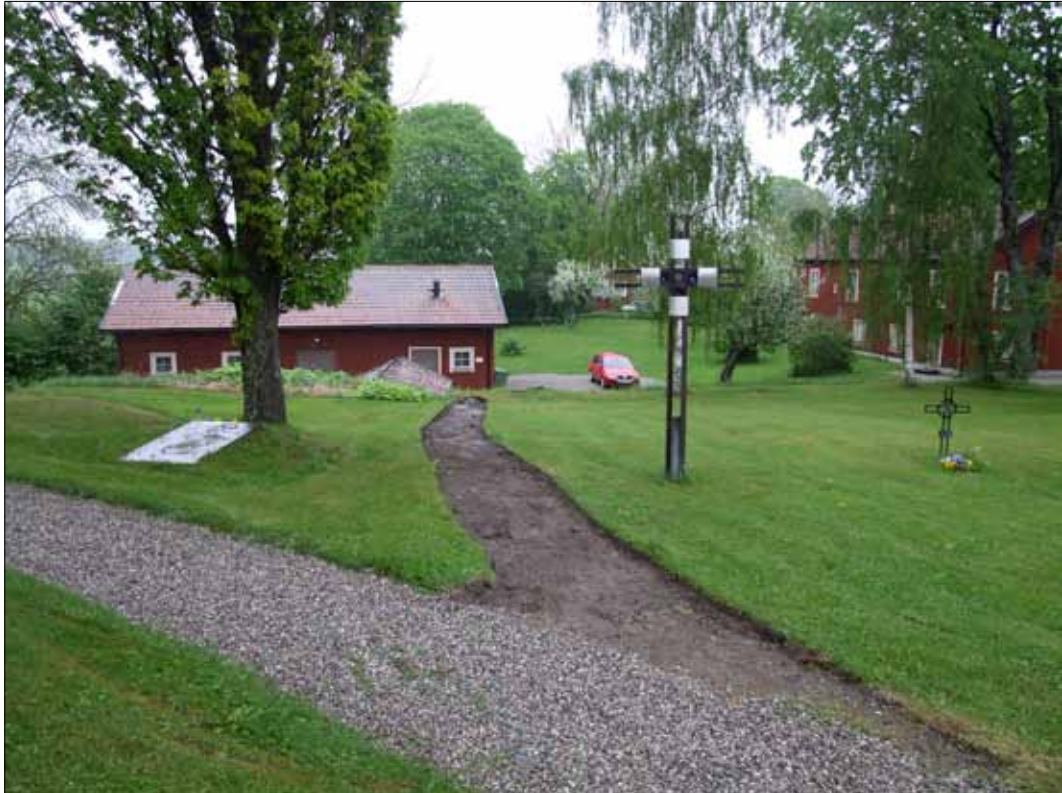
Vid besiktningen den 25 maj 2010 var ytskiktet avschaktat från anslutande grusgång vid kyrkan fram till kyrkogårdsmuren. Schaktet var ca 20 m långt och 1,1 m brett. Borttagen grästorv var ca 0,1 m tjock. I botten av schaktet påträffades tegelkross, kalkbruksklumpar, enstaka gravlämningar och två fragment fönsterglas, varav det ena hade en nupen kant. I övrigt påträffades inget av antikvariskt intresse.

6 *Läget för den nya grusgången efter utförd schaktning (Slm D11-262).*

Enligt arbetshandlingen skulle urschaktning ske till 30 cm djup. Verkligt schaktdjup var istället omkring 10 cm, vilket minskade ingreppet i underliggande kyrkogårdsjord. Därigenom har tjockleken på bärlagret minskats i samma omfattning.

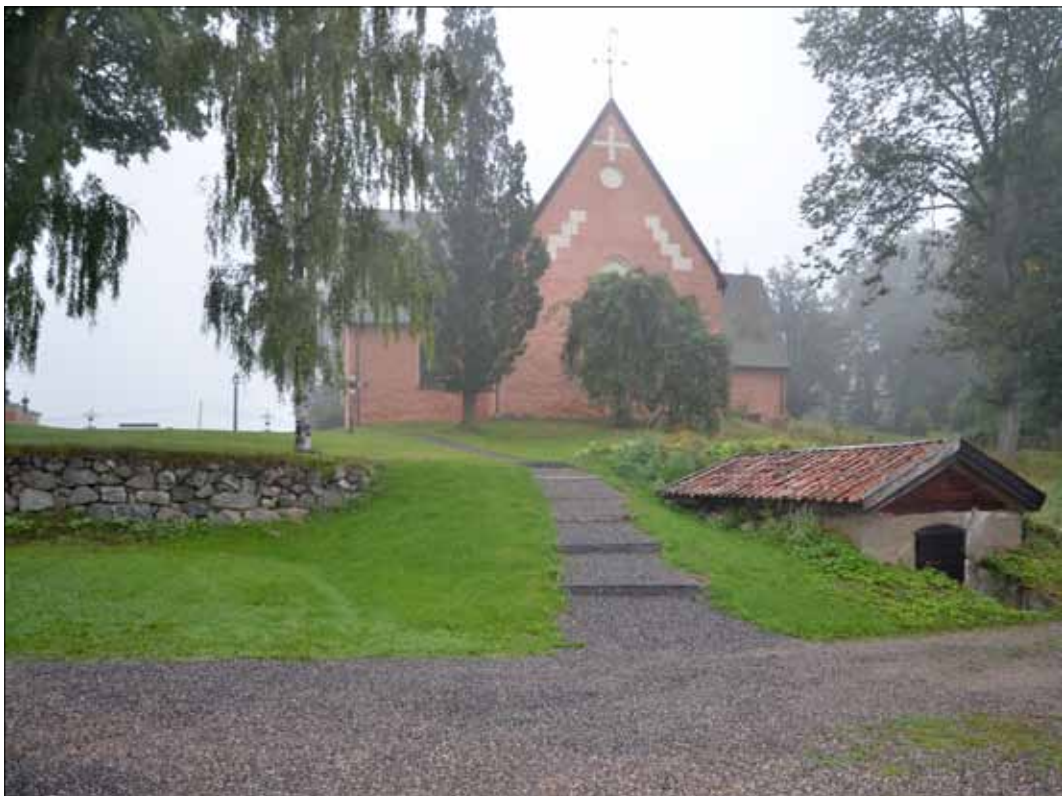
7 *Den nya trappan och grusgången efter avslutade arbeten (Slm D11-263).*

Arbetshandlingen tar även upp montering av ett skyddsräcke av smidesjärn på trappans södra sida. Räcket har inte satts upp i samband med det utförda arbetet.
