Hamnviksstugan

Hamnvik 31:1, Egilprång, Tunaberg socken, Nyköpings kommun,
Södermanlands län

Antikvarisk medverkan
Renovering av tak 2012

Rapport 2012:08

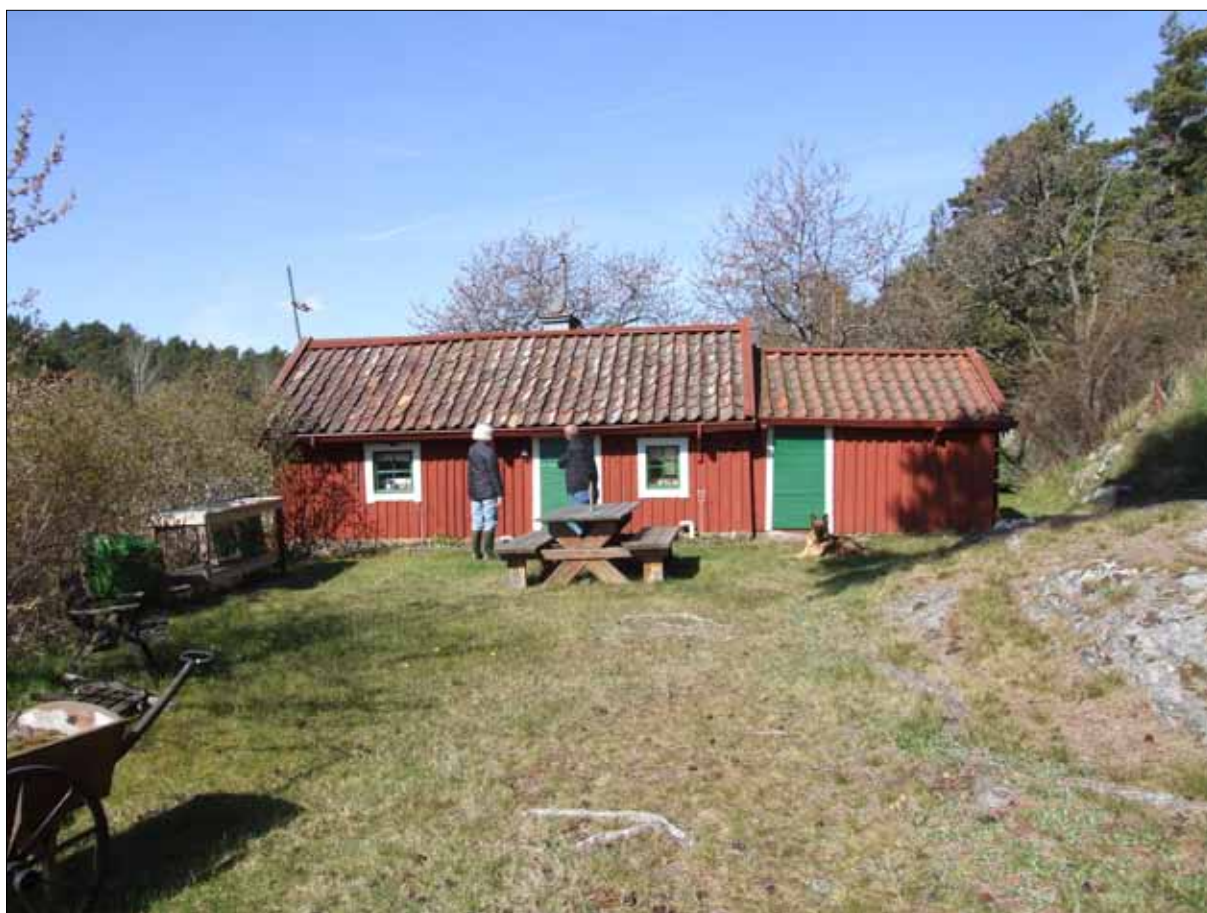
3 Hamnviksstugan sedd från öster i maj 2012 (Slm D12-0485).

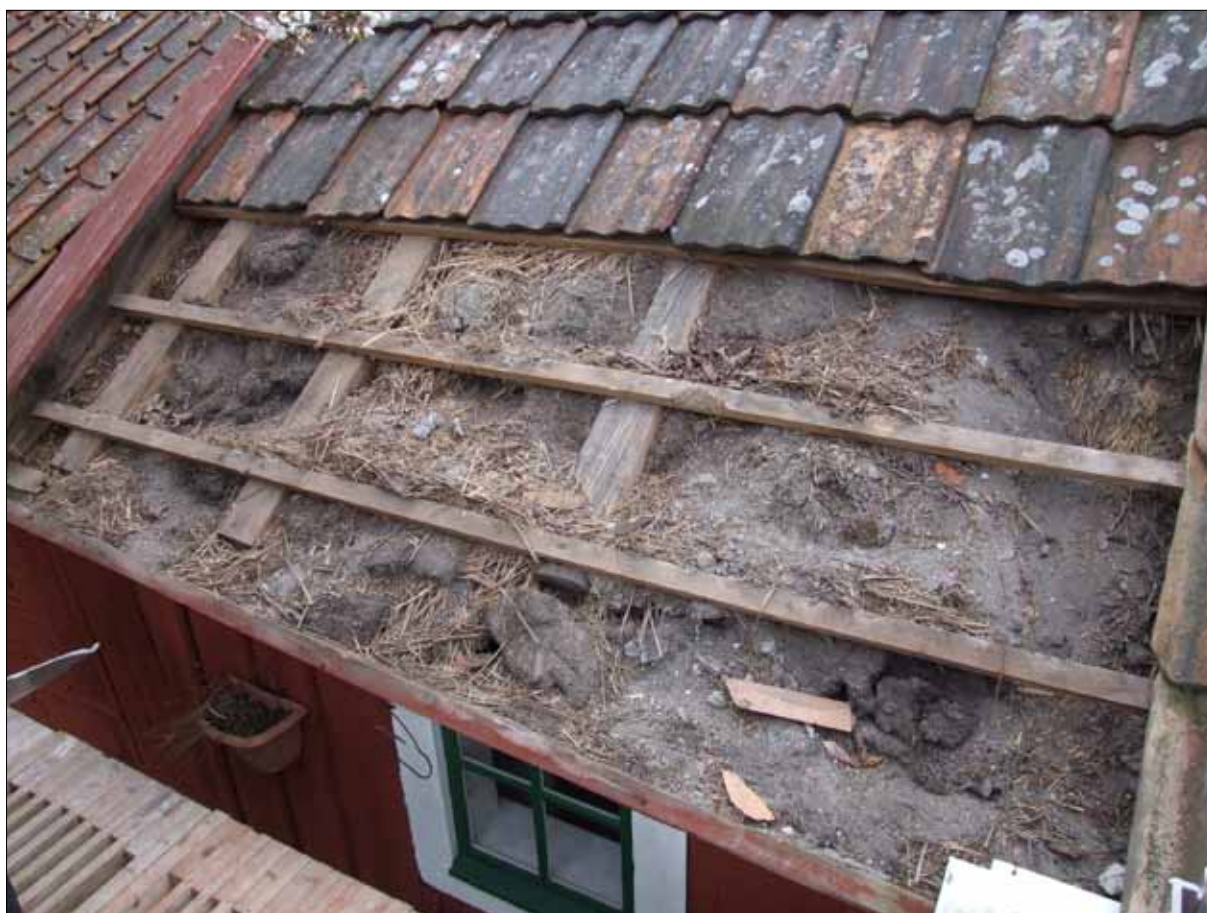
5 Under takteglet ligger torv, men även lös halm (Slm D12-0487).

Vid denna renovering lyftes endast de tre nedersta tegelraderna. Under tegeltaket syntes både torvlager och råghalmsstrån. Underst låg flera lager med näver. Inga uppgifter har hittats om stugans ålder och tidigare utseende. Taket bör dock tidigare ha varit täckt med torv. Ett besiktningsinstrument över byggnader som tillhör ”Igelprång” år 1856, visar att flera byggnader i närheten var täckta med både torv och halm. Inga stämplor kunde noteras på tegelpannorna.

ny. Längst ned vid takfoten kompletterades befintliga näverlager med ny näver. Ny näver lades även mot mullbrädans insida. Utrymmet tätades även med mossor. Torv och halm lades tillbaks.

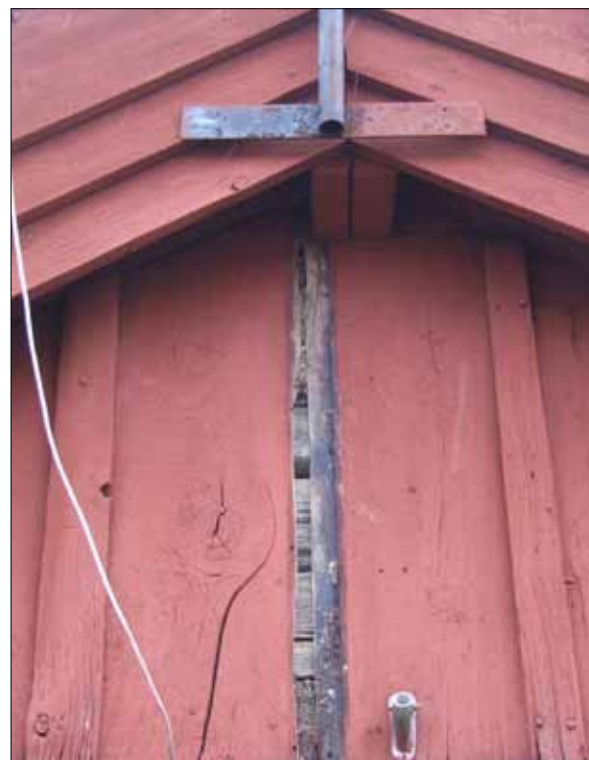
En panelbräda på södra gaveln lyftes för att se om det möjligen fanns någon öppning eller lucka in till vinden. Inga spår av detta syntes dock.

7 Locklisten på södra gaveln lyftes bort för att se om det under panelen möjligen fanns någon ingång/lucka till vind (Slm D12-0489).
