Särskild utredning

Väg 55

Malmköping-Dunker

ARKEOLOGISKA MEDDELANDEN 2003:14

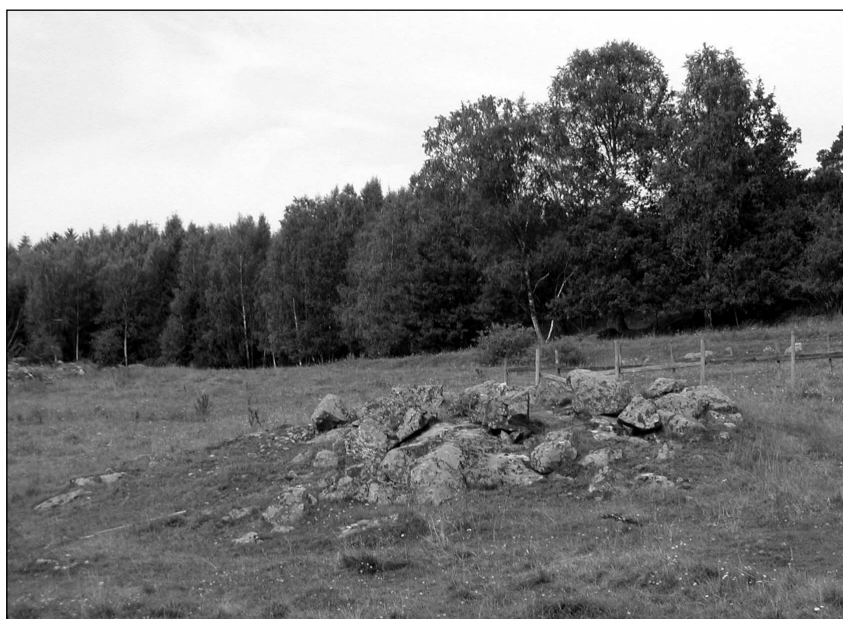
Figur 3. Hagmarken väster om Röl, norr om väg 55, där objekt 11, 12 och 13 var belägna. I förgrunden ett av röjningsröseena. Bilden är tagen från SÖ. Foto: Lars Norberg.

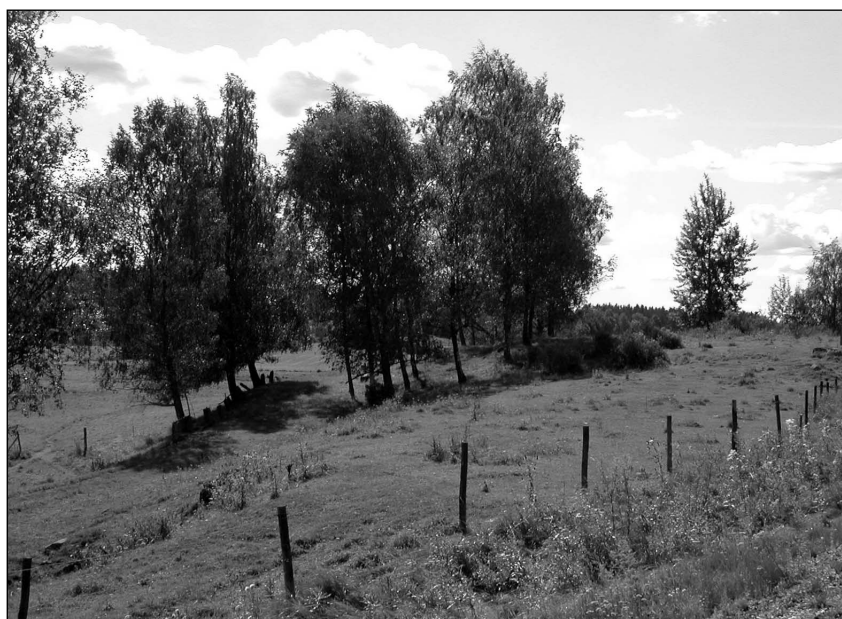
Figur 4. Bilden visar den sydvästra delen av RAÄ206. Vägbanken samt de kvadratisk huggna stenarna som markerar vägkanten, syns mellan björkarna. Bilden är tagen från NÖ.

RAÄ206. Vägbank. Lämningen är belägen i hagmark nordväst och sydöst om väg 55. Vägbanken är idag sönderskuren av väg 55. Vägbanken uppgår totalt till en längd om 650 meter och är 5-6 meter bred. Sträckningen nordväst om väg 55 är flack och ställvis dikesavgränsad. I den norra delen finns en milstolpe (RAÄ32) från år 1844. Sträckningen sydöst om väg 55 är uppbyggd intill 2 meter hög. Utmed den södra kanten är ett tjugotal kvadratisk huggna stenpällare. Objektet är i Fornlämningsregistret ej bedömd som fast fornlämning.

Äldre vägsträckningar finns bevarade i anslutning till utredningsområdet i form av RAÄ206 där också ett fundament till en milstolpe (RAÄ32) finns i anslutning till den idag välbevarade vägbanken. Milstenen är sedan tidigare försvunnen, men enligt uppgift var året 1844 inskrivet (FMR). RAÄ206 är i Fornlämningsregistret ej bedömd som fast fornlämning utan ses som en kulturhistorisk lämning. Om det är möjligt, inom ramarna för det planerade arbetsföretaget, att undvika lämningen, vore det att föredra.

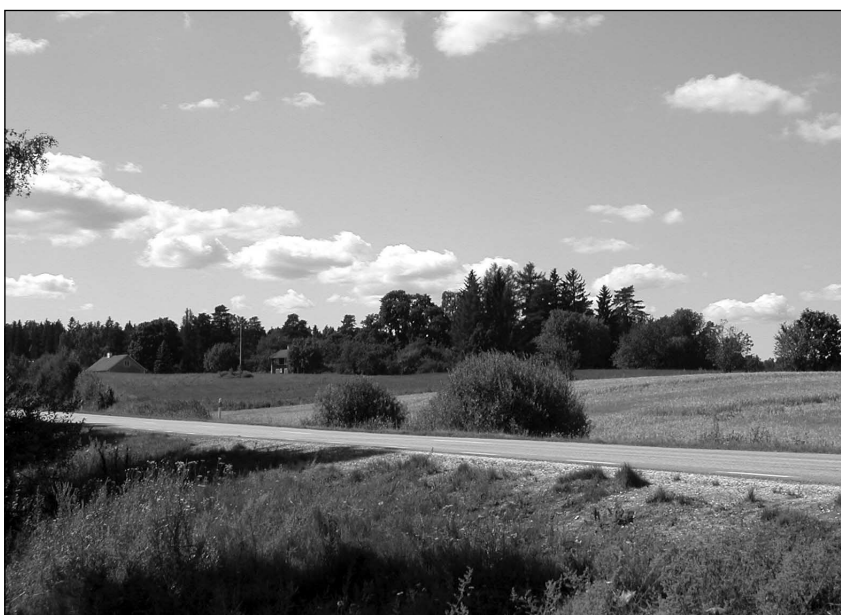
Objekt 16. Boplats. (X6559167,499,Y1552296,649). Objektet är beläget strax nordöst om Domarhagen på norra sidan av väg 55. Området är 250 x 50 meter stort (nordöst-sydväst) och är beläget 39-46 meter över havet. Området ligger idag i åkermark och delas i nordöst av ett dike. Den sydvästra delen utgörs av en naturlig höjdplatå med sluttning i söder mot Hosjön. Höjdpartiet är idag genomskuret av väg 55. (se figur 5). Området planar ut och sluttar även mot nordöst. Inom objektet grävdes sammanlagt åtta sökschakt (S40 - S47) med hjälp av grävmaskin (se bilaga 6). Fyra av sökschakten för-lades till höjdpartiet i sydväst och fyra i den flacka sluttningen nordöst om diket. I tre av sökschakten (S41, S42, S43) på platån framkom lämningar av förhistorisk karaktär.

Lämningarna utgjordes av en härd (A3), rester av ett kulturlager (A4) samt ytterligare en möjlig härd/

härdest (A5). I kulturlagret påträffades fynd av bränd lera, små fragment av keramik och ett möjligt grönstensavslag. De påträffade anläggningarna indikerar förhistoriska aktiviteter inom området varför objektet bör undvikas eller förundersökas vid eventuell exploatering.

Figur 5. Objekt 16. Boplatsen ligger på höjden framför huset i bildens vänstra kant. Bilden är tagen från SÖ.
Foto: Lars Norberg.
