Arkeologisk förundersökning

Lunda kyrka

Fornlämning Lunda 260, Lunda 5:1, Lunda socken,
Nyköpings kommun, Södermanlands län

Arkeologiska meddelanden 2013:08

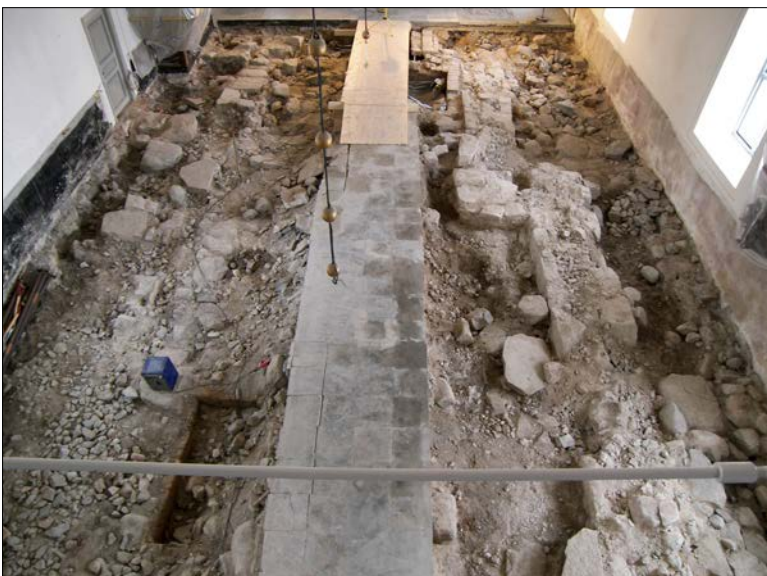
Figur 2. Översikt mot öster över den äldsta kyrkans frilagda murverk, Etapp 1. Foto: Björn Pettersson år 2008, Sörmlands museum.

Strax före årsskiftet 2007/2008 var huvuddelen av trägolven och underliggande betongunderlag i bänkkvarteren bortrivna. I september 2008 var samtliga äldre golv i kyrkan bortrivna, undantaget långhusets mittgång och golvet i tornets bottenvåning. I och med denna friläggning kom grundmurarna från den medeltida kyrkan i dagen i en omfattning som tidigare inte dokumenterats (figur 2).

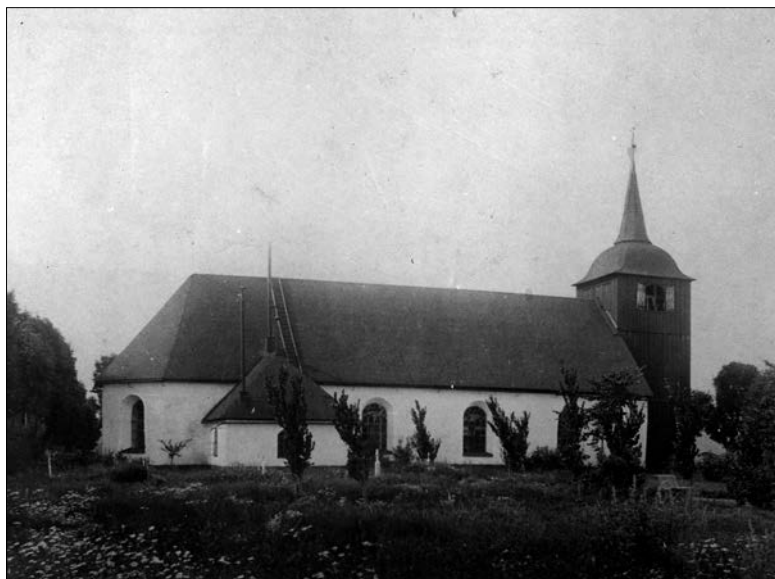
Figur 10. Lunda kyrka från nordost i slutet av 1800-talet. På fotografiet ses klocktornet från 1746 intill kyrkans västra gavel (Slm M012100).

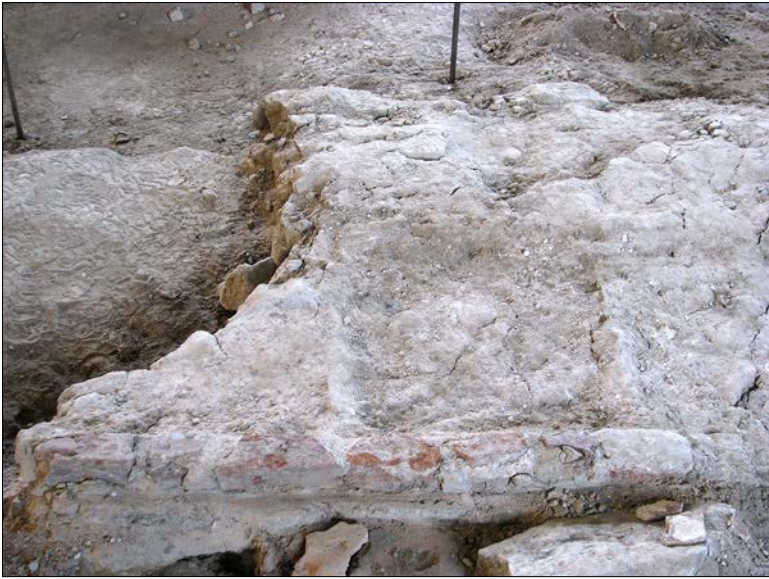
Figur 12. Avtrycken från mittgångens kalkstensplattor framträdde tydligt i kalkbruksunderlaget (Konstruktion 4). Foto: Dag Forssblad, Sörmlands museum (Slm D13-0328).

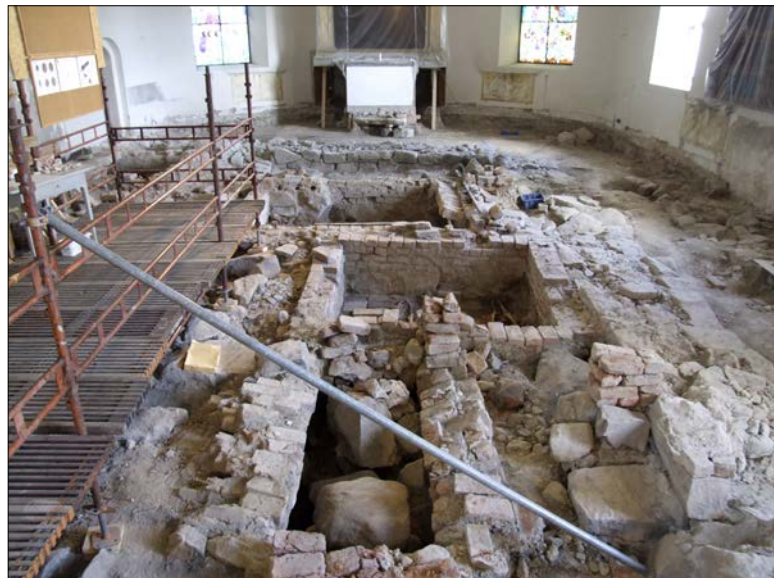
Figur 13. Tre av fem murade gravkammare som framkom vid undersökningen. Från bildens nedre kant ses Grav 7, Grav 8 och Grav 9. Fotografiet är taget från väster. Foto: Dag Forssblad, Sörmlands museum (Slm D13-0329).

Grav 7. Gravkammaren påträffades centralt i den nuvarande kyrkan (figur 13). I den medeltida kyrkan låg graven rakt under triumfbågen. Graven hade inte frilagts vid något tidigare tillfälle. Då inga byggnadstekniska skäl motiverade en friläggning lämnades graven orörd, undantaget ett mindre titthål. Överst var gravkammaren fylld med stora naturstenar, varav en del var påverkade av brand och täckta med sot och kol. Stenarna låg i ett humöst lager med bevarat trä, bland annat en delvis förkolnad bjälke, en bräda och takspån. Därunder följde ett 0,2-0,3 meter tjockt lager innehållande relativt oblandad, grå sand.

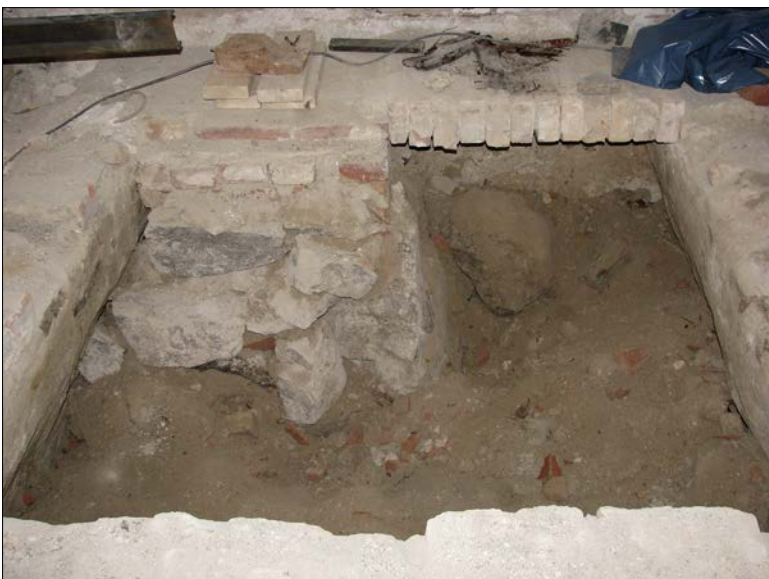
Figur 14. Grav 10 från söder. Till vänster i bilden ses fundamentet (Konstruktion 14) till den värmeugn som sattes in i kyrkan 1878. Foto: Dag Forssblad, Sörmlands museum (Slm D13-0330).

Fundamentet i Grav 10 kan dateras till år 1878. Detta år sattes en värmeugn upp i kyrkan invid väggen mellan kyrkorummet och sakristian. Värmeugnen kan även ses på ett fotografi från 1922 (SLM M012129).

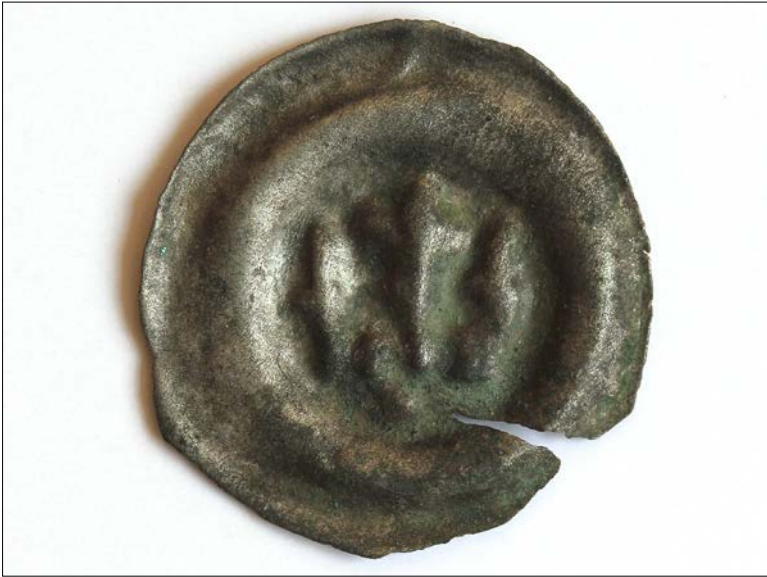
Figur 17. Det äldsta svenska myntet som påträffades vid undersökningen var präglat under Valdemars regeringstid 1250-1275 (F44). Foto: Dag Forssblad, Sörmlands museum (Slm D13-0331).

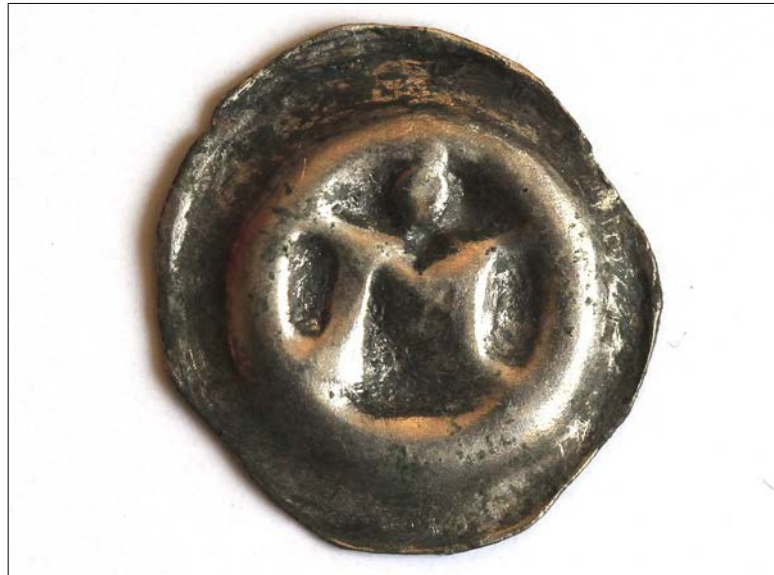
Figur 18. Ytterligare ett svenskt 1200-talsmynt påträffades. Det präglades under Magnus Ladulås regeringstid 1275-1290 (F205). Foto: Dag Forssblad, Sörmlands museum (Slm D13-0332).

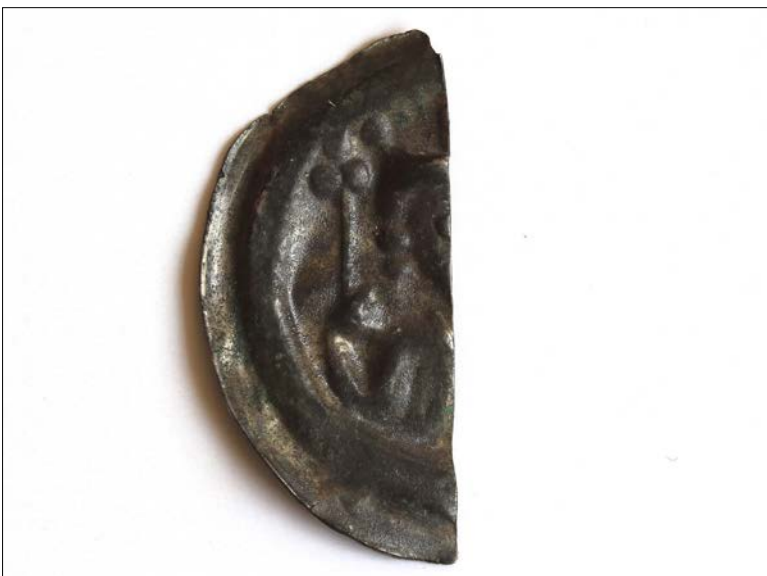
Figur 19. Ett tidigare okänt 1200-talsmynt påträffades (F114). Det var det äldsta mynt som påträffades och det präglades troligen under 1200-talets första hälft, möjligen i norra Tyskland eller i Böhmen. Foto: Dag Forssblad, Sörmlands museum (Slm D13-0333).

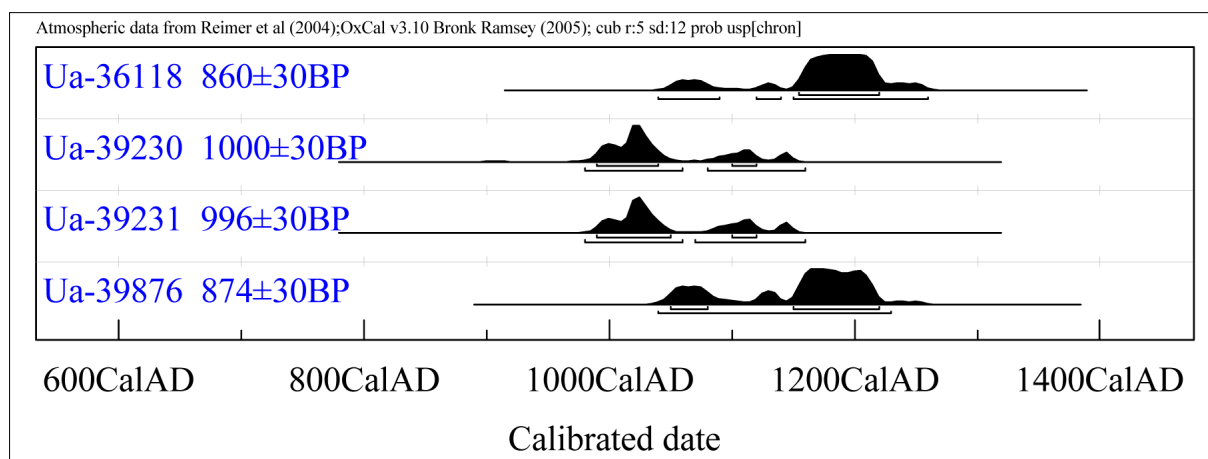
Figur 21. Resultat av ¹⁴C-analys. Värdena anges med ett intervall om 1 σ AD (68,2%) respektive 2 σ (95,4%).

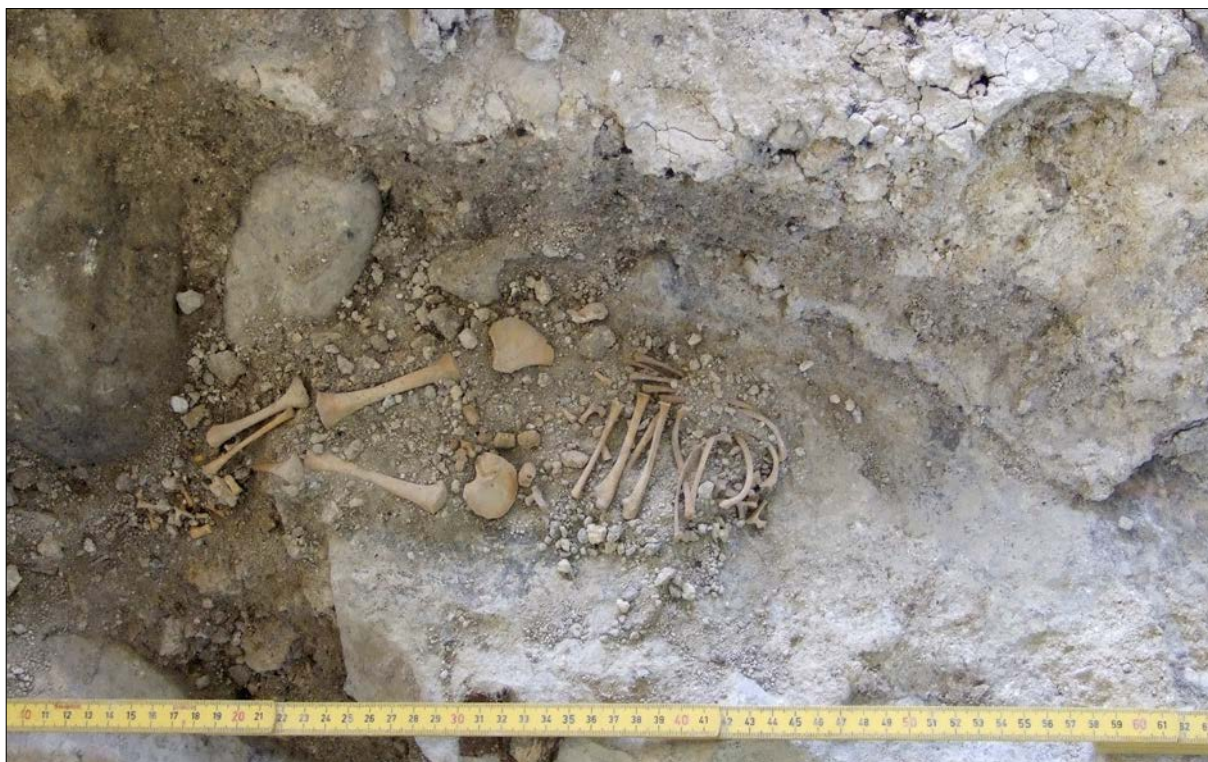
Figur 22. Under golvbjällklaget för trägolvet i 1760-talskyrkans norra bänkkvarter påträffades en barngrav (Grav 6). Kroppen tycks inte ha varit nedgrävd och det är osäkert om det ens har täckts av ett jordlager. Foto: Dag Forssblad, Sörmlands museum (Slm D13-0335).

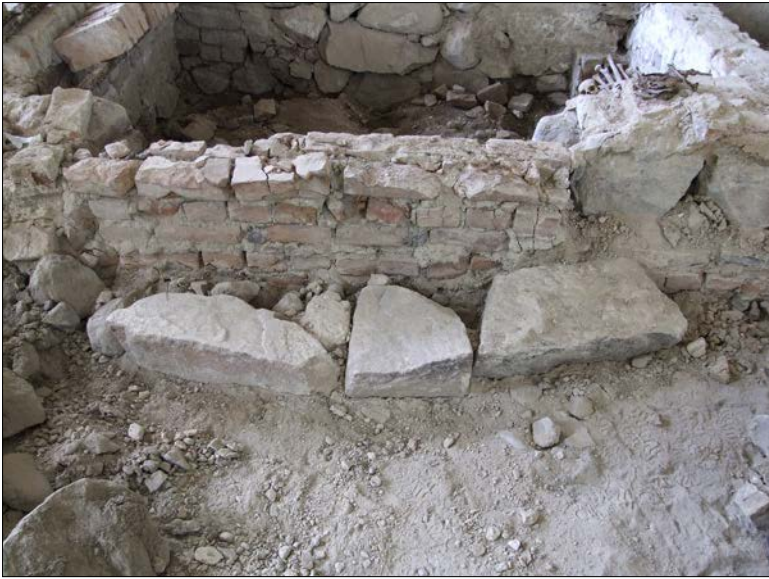
Figur 23. Bevarade delar av dagermuren till den tidigmedeltida kyrkans absid från öster. Övriga delar togs bort vid anläggandet av grav 9. Foto: Dag Forssblad, Sörmlands museum (Slm D13-0336).

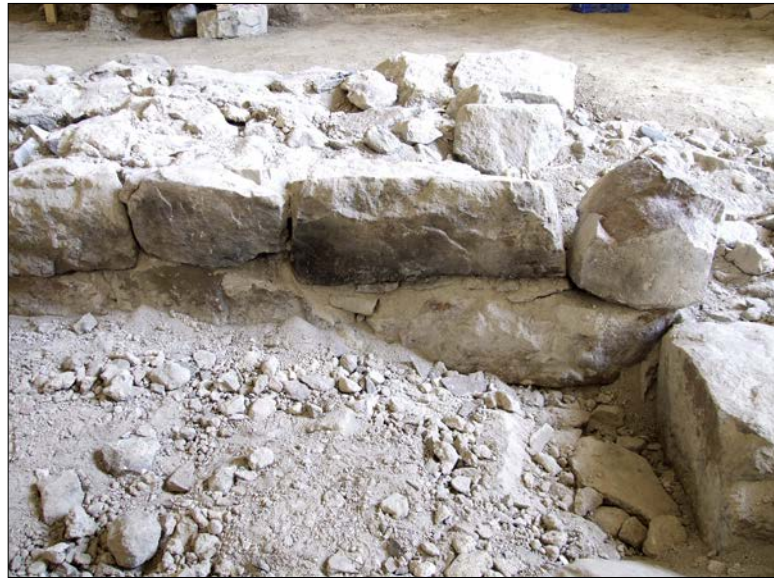
Figur 24. Spår efter den brand som härjade kyrkan omkring sekelskiftet 1600 framkom bland annat i den hög- och senmedeltida kyrkans kor. Foto: Dag Forssblad, Sörmlands museum (Slm D13-0337).

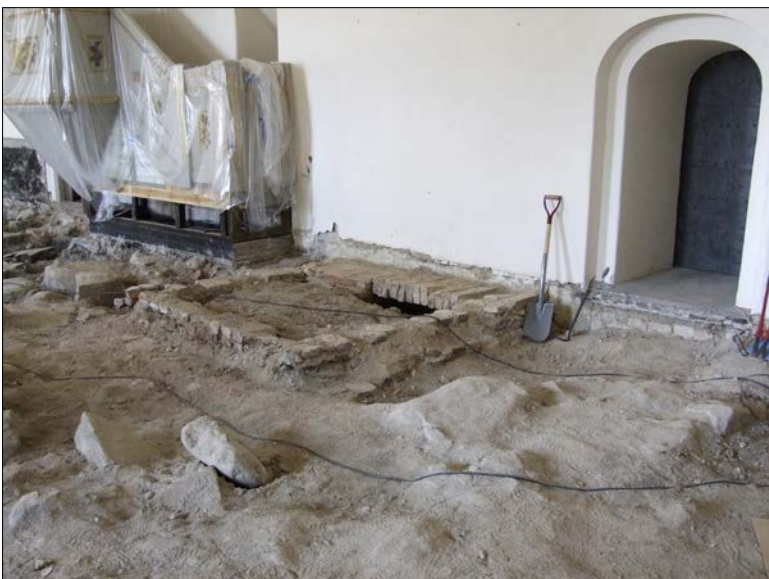
Figur 25. Väggen mellan det nuvarande kyrkorummet och sakristian utgjorde sannolikt en del av 1600-talskyrkan. Foto: Dag Forssblad, Sörmlands museum (Slm D13-0338).

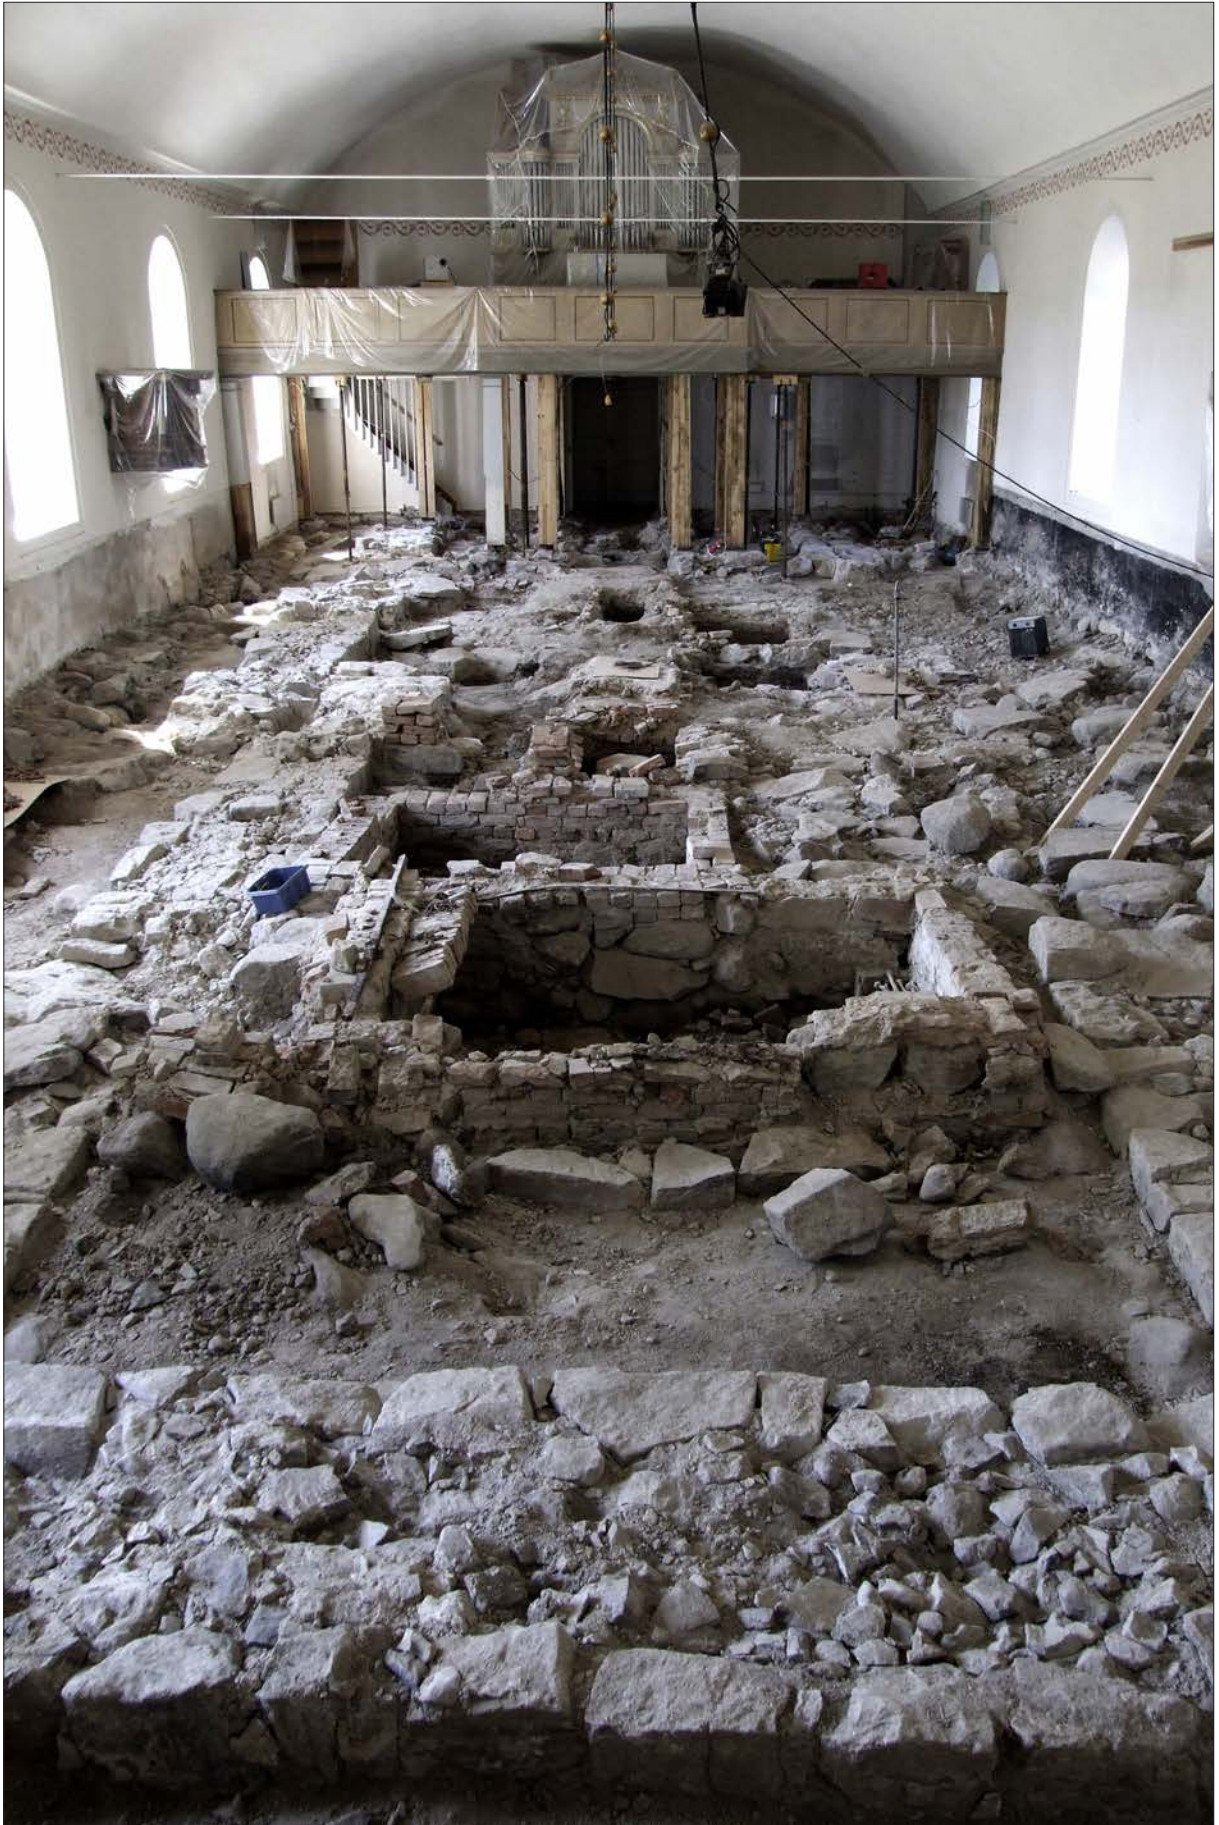
Figur 26. Översikt mot väster över frilagda murverk, Etapp 2. Foto: Dag Forssblad år 2009, Sörmlands museum (Slm D09-549).

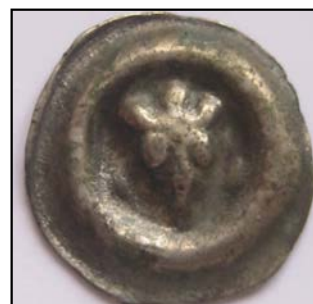
Sverige Albrekt av Mecklenburg
1364-1389 (period), Penning,
vikt 0.31

Status: prägling synlig innan rengöring. Fläckvisa partier med småskrovlig korrosionsbildning över ytan.

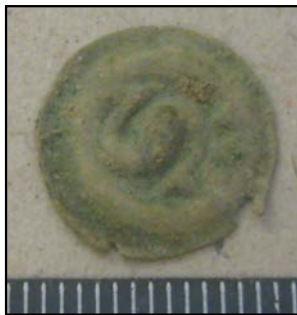
F179 Silver

Sverige Albrekt av Mecklenburg
1364-1389 (period), Penning,
vikt 0.26

Status: kantskador. Prägling delvis
synlig innan rengöring Ett tunt grönt
korrosionsskikt med inslag av lera
täcker ytan.

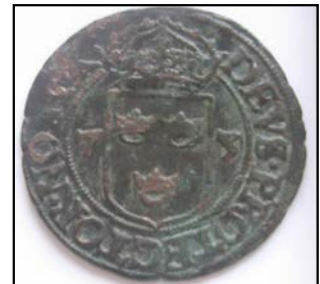
F207 Koppar

Sverige Karl XI 1660-1697 (period)
Avesta 1/6 öre sm, årtal 1671,
vikt 7.87

Status: ganska bra skick. Prägling delvis synlig innan rengöring. Lera och grus samt korrosion täcker ytan.

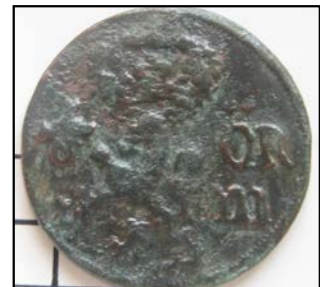
F209 Koppar

Sverige Karl XI 1660-1697 (period)
Avesta 1/6 öre sm, årtal 1682,
vikt 6.34

Status: ganska bra skick. Prägling delvis synlig innan rengöring. Lera, grus och korrosion täcker ytan.
