Arkeologisk förundersökning och antikvarisk kontroll

Fornborgen Jätteberget

RAÄ101, Toresund socken, Strängnäs kommun, Södermanlands län.

ARKEOLOGISKA MEDDELANDEN 2005

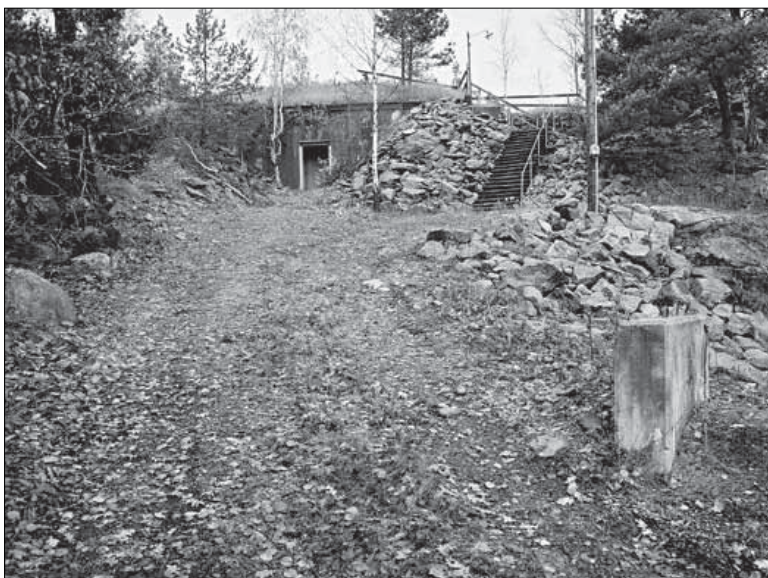
Figur 2. Bilden visar fronten på militärbunkern som var insprängd i fornborgen. Notera sprängstensmassorna som ligger upplagda i anslutning till byggnaden. På bilden syns även den trappa som ledde upp till fornborgsberget. Bilden är tagen från söder. Foto: Kenneth Rosenberg 2004, Positum AB.

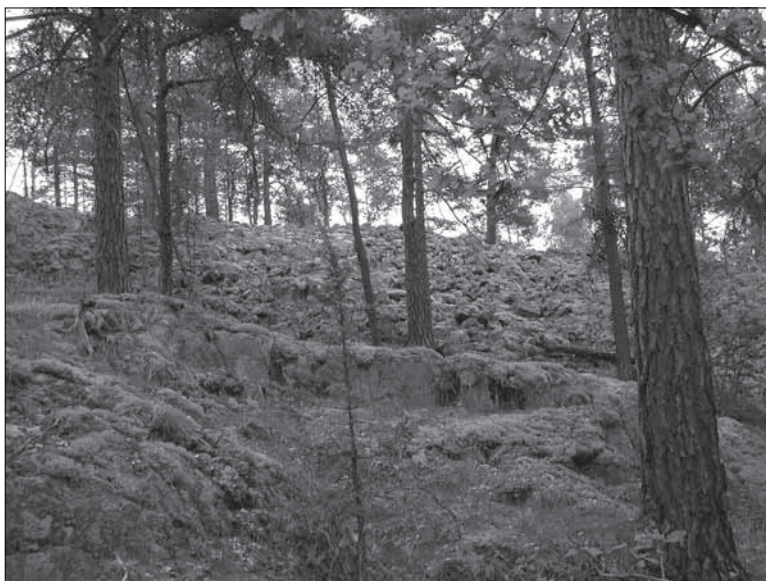
Figur 5. Bilden visar en del av de bevarade utrasade fornborgsvallarna som ingår i fornborgen på Jätteberget. Bilden är tagen från sydväst. Foto: Patrik Gustafsson 2004, Sörmlands museum.

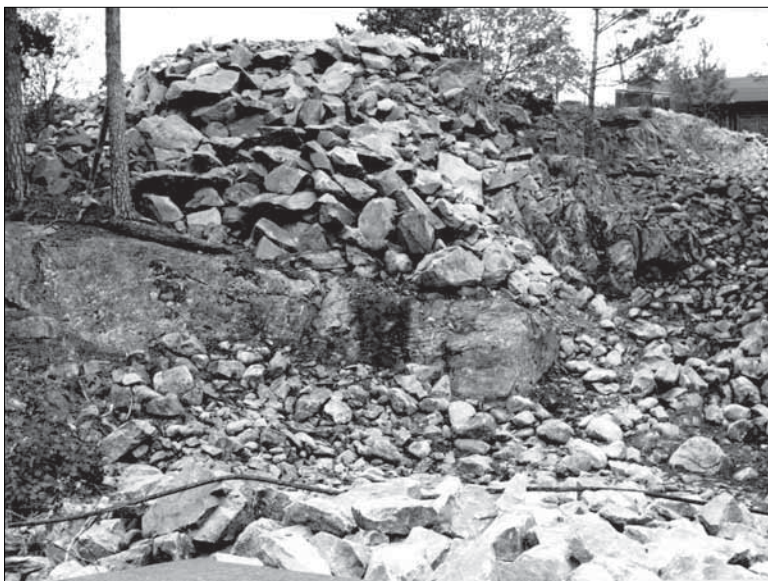
Figur 6. Bilden visar det sydöstra partiet som rensades från sprängsten år 1966. Bilden är tagen efter uppröjning. Som synes kvarlåg stora mängder sprängsten även efter den arkeologiska insatsen. Uppe till höger i bild syns en barack. Rester efter byggnaden i form av cementfundament iaktogs under inventeringen år 2004. Bilden är tagen från söder. Foto: David Damell 1966. (Ur Damell 1966)

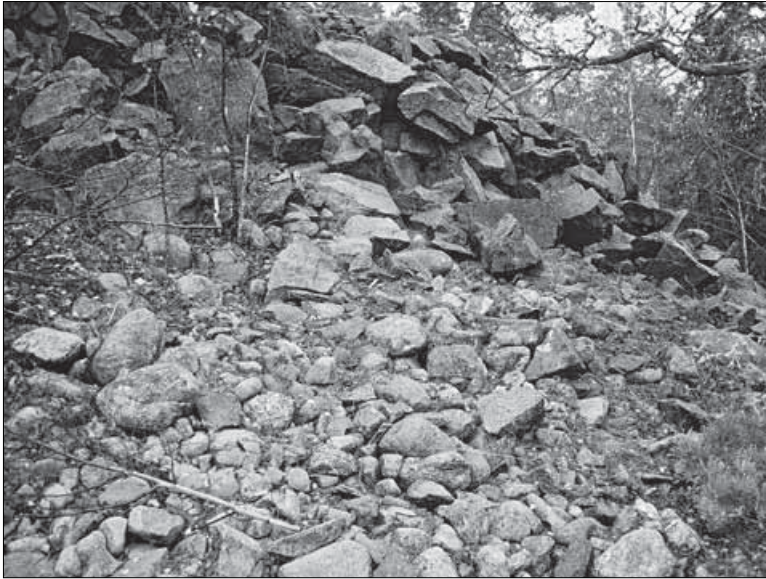
Figur 7. En del av de sprängstensmassor som täckte delar av fornborgsmuren öster om trappan. Notera rundstensmaterialet i förgrunden. Bilden är tagen från sydväst. Foto: Kenneth Rosenberg, 2004, Positum AB.

Den största skadegörelsen var som tidigare koncentrerad till ett större område inom den södra delen av borgvallen. Här hade hela fornborgsmuren tagits bort i samband med att ett bergrum/bunker för militära ändamål sprängts in i berget. Ingreppen genomfördes vid två tillfällen, dels i mitten av 1950-talet, dels under 1960-talet. Se under rubriken *Militär skadegörelse*. Sprängstensmassorna låg i stora högar, väster, öster och söder om ingången till bunkern samt dikt an mot bunkerns väggar. Sprängstensmassorna täckte delvis den ursprungliga fornborgsmuren (se figur 7, 11 & bilaga 1).

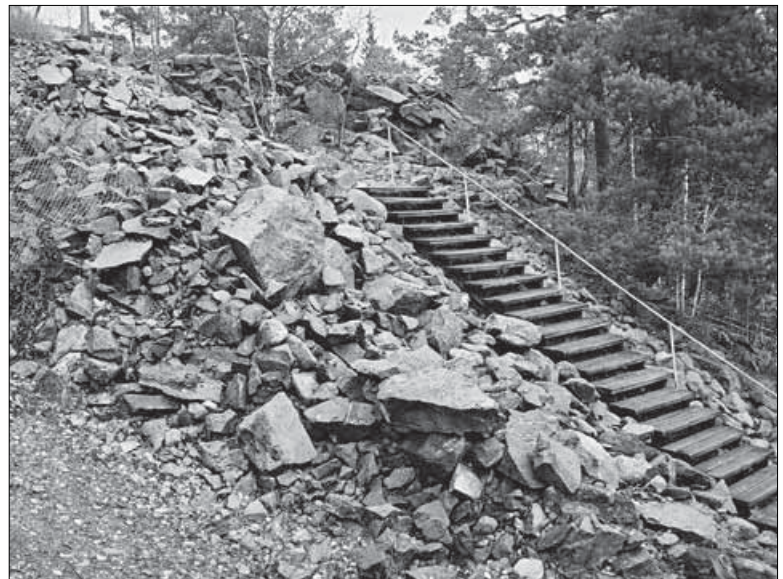
Figur 8. Sprängstensmassor i anslutning till den trappa som låg öster om ingången till bunkern. Strax bakom trappan syns det rundstensmaterial som ingår i de bevarade delarna av fornborgsmuren. Bilden är tagen från väster. Foto: Kenneth Rosenberg, 2004, Positum AB.

På östra sidan om ingången till bunkern ledde två trappor upp till bergets topp (se figur 8 & 11). Den trappa som var anlagd på fornborgsmuren var gjord i trä och överlagrade en äldre trappa som var gjuten i cement. Trappan hade gjutits direkt på fornborgsmuren. Den ursprungliga fornborgsmuren anslöt till trappan på dess östra sida (se figur 7, 8 & 11). Rundat stenmaterial kunde också ses under och mellan trappstegen i trätrapp-

pan. De här beskrivna iakttagelserna överensstämmer inte med de uppgifter som finns i plandokumentationen från år 1966. Vid en jämförelse, ser det där ut som om att partiet är övertäckt med sprängsten. Antingen har sprängstensmassorna som tidigare täckte området flyttats, någon gång mellan 1966 och 2004, eller så beror avvikelserna på felaktigheter i uppmättningsritningen från år 1966.

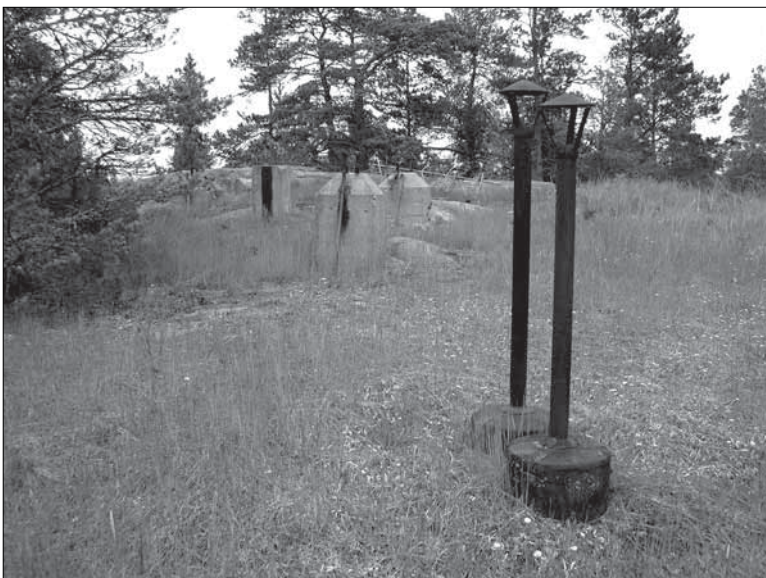
Figur 9. Betongfundament och skorstensrör på taket av bunkern. Bilden är tagen från söder. Foto: Patrik Gustafsson 2004, Sörmlands museum.

Innanför borgvallen, främst i anslutning till ingången/ fronten av betongbunkern, men även uppe på berget, fanns ytterligare rester efter militära byggnationer och konstruktioner av olika slag. De utgjordes bland annat av avspärningar och staket av skilda typer och material som taggtråd, trä och fårstängsel. Därutöver fanns skorstenrör/luftintag i anslutning till taket på bunkern och betongfundament efter en idag nemonterad signalmast, uppförd under 1950-talet. Ytterligare betongfundament för stag fanns i kanterna av fornborgsberget (se figur 9, 11 & bilaga 1).

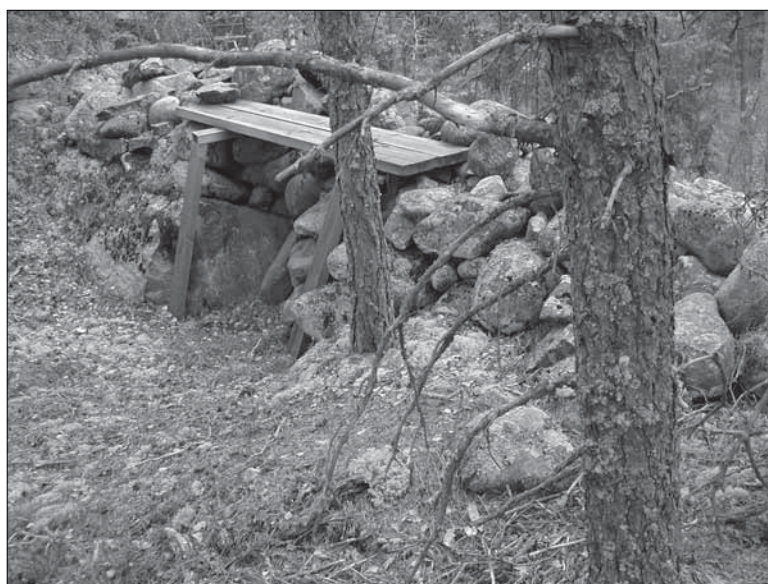
Skador som har tillkommit efter 1966 utgörs också av de skyttevärn som är ingrävda i fornborgsvallarna. Stenmaterial från den ursprungliga fornborgsmuren har också använts till att bygga upp värnen på höjden. Skyttevärnen ligger dels i den östra delen, dels i de väst- och sydvästra delarna av fornborgsvallen. I ett par av värnen har träplankor använts som en del i konstruktionen av värnen (se figur 11, 12 & bilaga 1).

Figur 12. Ett av skyttevärnen i den västra delen av fornborgen. Trävirket är idag borttaget ur värnet. Bilden är tagen från nordväst. Foto: Patrik Gustafsson 2004, Sörmlands museum.

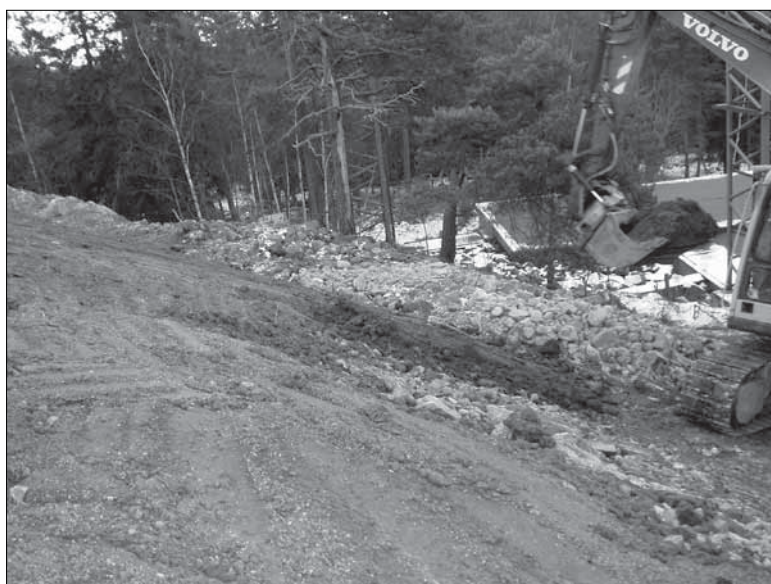
Figur 13. Återskapande av ny markyta inom de område där den tidigare bunkern var belägen. Till vänster om grävmaskinen syns dels den framrensade ursprungliga fornborgsvallen, dels en del av den återskapade fornborgsvallen. Bilden är tagen från nordväst. Foto: Ingeborg Svensson 2005, Sörmlands museum.

och lutning) var de bevarade bergspartierna norr, väster och nordöst om platsen. Det skadade partiet fylldes ut med den sprängsten som tidigare legat på fornborgsmuren. Ovanpå fyllnadsmassorna av sprängsten lades ett lager med jord som grogrund för ny vegetation (se figur 13 & 14).

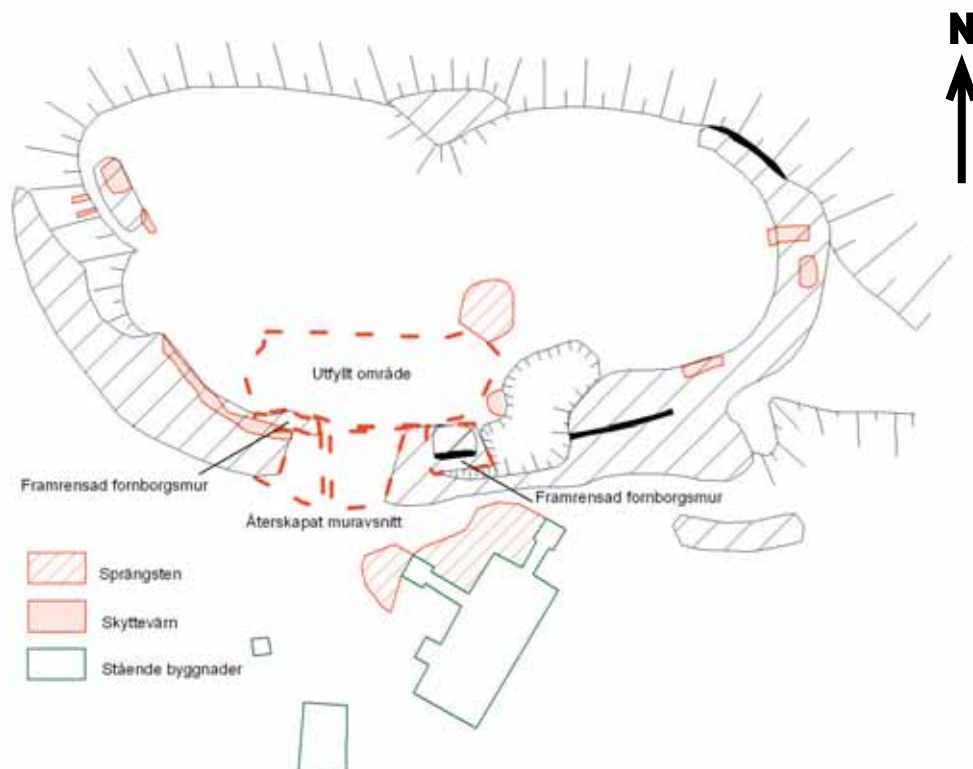
Vid flyttningen av sprängstensmassorna öster om bunkern och nordöst om den tidigare trappan framkom rester av den ursprungliga fornborgsmuren under sprängstenshögen (se figur 14 & bilaga 1). Vidare påträffades ett äldre skyttevärn som troligen kan knytas till tiden för andra världskriget. Skyttevärnets var uppfört av rundat stenmaterial som tagits från fornborgsvallen. Skyttevärnets kvarstår i dagsläget. Inom området påträffades även svaga rester efter den kallmur som kunde ses i dokumentationsmaterialet från år 1966 (jfr figur 10, 11 & 14).

Vid arbetet framgick det att fornborgsmuren delvis var bevarad fram till den tidigare trappan. Under de sprängstensmassor som låg väster om ingången till bunkern påträffades ytterligare ett parti av den ursprungliga fornborgsmuren (se figur 14 & bilaga 1).

Figur 14. Planritning över fornborgen efter det att upprensning, städning och rivningsarbeten hade genomförts. Planritningen visar också vilka delar av fornborgsmuren som återskapats och vilka delar av fornborgsmuren som framkom vid flyttningen av sprängstensmassorna. Skala 1:1000.

Under rivningsarbetet krossades bunkern och betongen användes som fyllnadsmassor i det hålrum som uppstod efter rivningen (se figur 14). Därefter flyttades sprängsten från platser i anslutning till fornborgsmuren och

Därefter återskapades en ny fornborgsmur inom det skadade partiet i den södra delen av fornborgen. De bevarade fornborgsmurarna i väster och öster användes som utgångspunkter för den återskapade murens lutning och utformning. Muravsnittet byggdes upp med hjälp av sprängstensmaterial och täcktes sedan med ett lager av rundsten. Rundstensmaterialet hade till en del sorterats ut från sprängstensmaterial där så var möjligt, men till stor del användes ett tillfört rundstensmaterial (se figur 14-16).

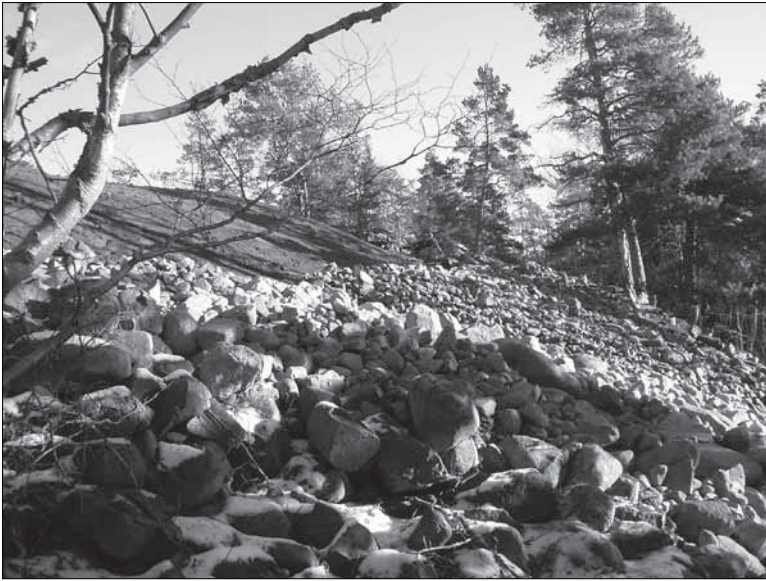
Figur 15. Det återskapade muravsnittet inom det tidigare skadade området i södra delen av fornborgen. Bilden är tagen från väster. Foto: Ingeborg Svensson 2005, Sörmlands museum.

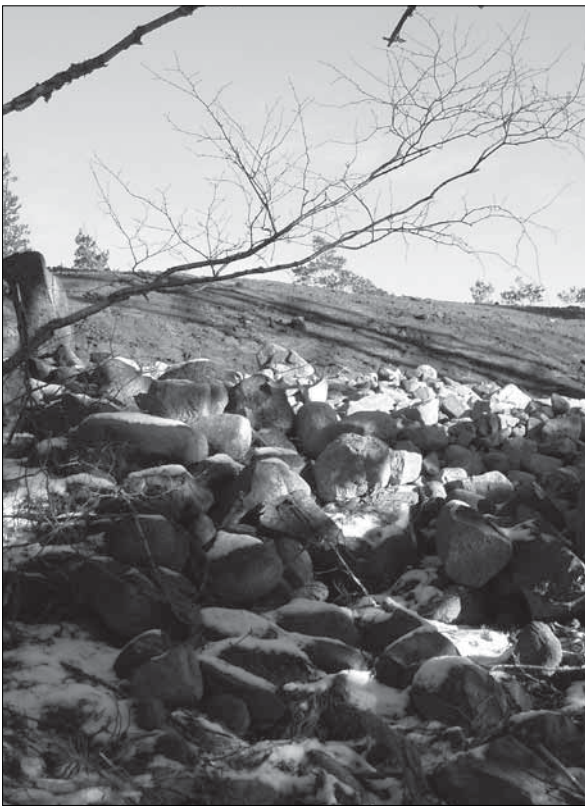
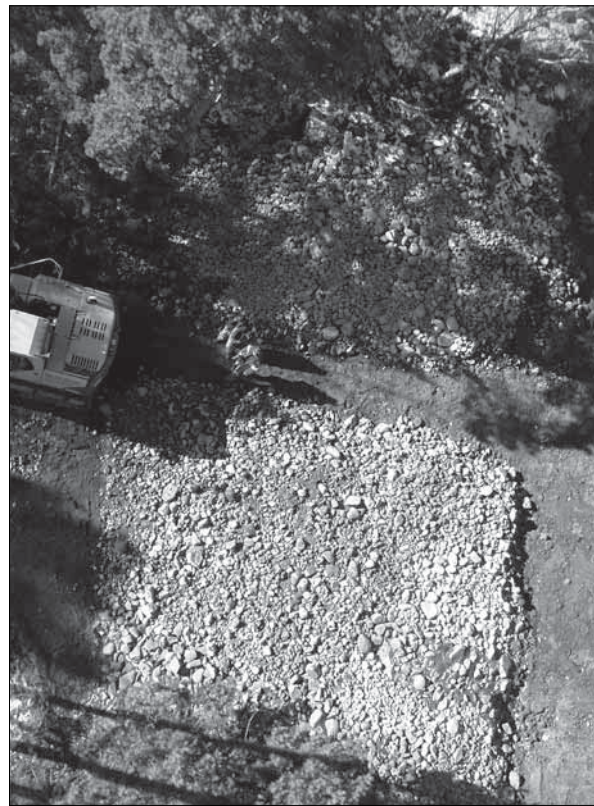
Figur 16. Till vänster: Bilden visar ett parti av den ursprungliga fornborgsvallen i anslutning till den återskapade delen av fornborgsmuren. I bakgrunden syns den återskapade ytan inom området för det tidigare bergrummet/bunkern. Bilden är tagen från sydväst. Foto: Ingeborg Svensson 2005, Sörmlands museum. Till höger: Lodfoto över den återskapade delen av fornborgsvallen. Centralt i bilden syns den ingång som skapades under arbetet. Foto: Okänd fotograf 2005.

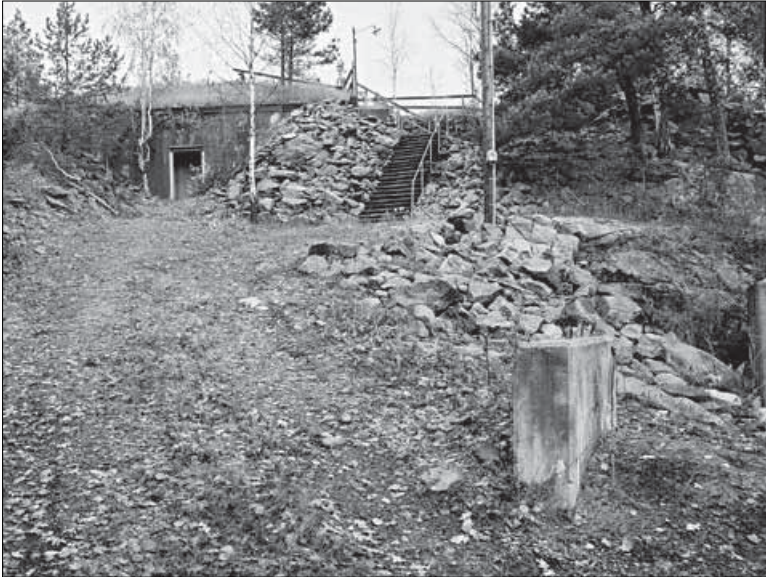
Före: Fornborgen före återställandet. Centralt i bilden syns fronten till den militärbunker som var insprängd i berget. Bilden är tagen från söder. Foto: Kenneth Rosenberg 2004, Positum AB.

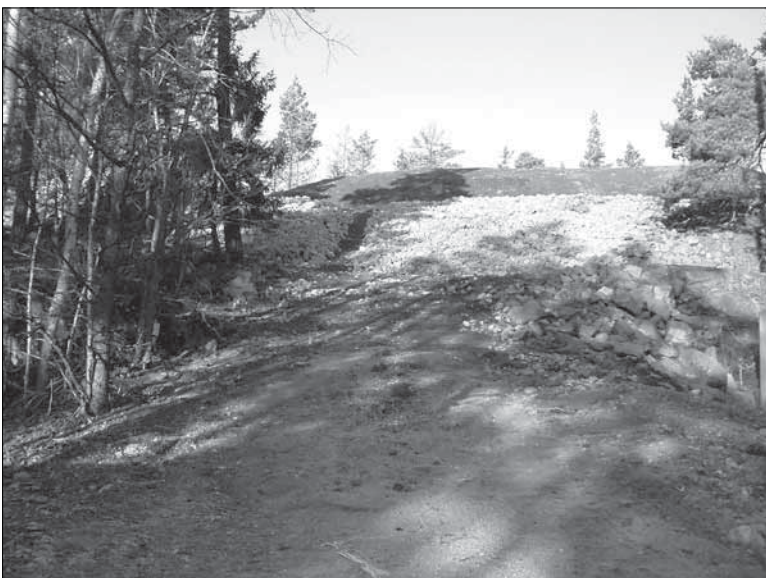
Efter: Fornborgen efter återställandet. Bilden är tagen från söder. Foto: Lars Norberg 2005, Sörmlands museum.

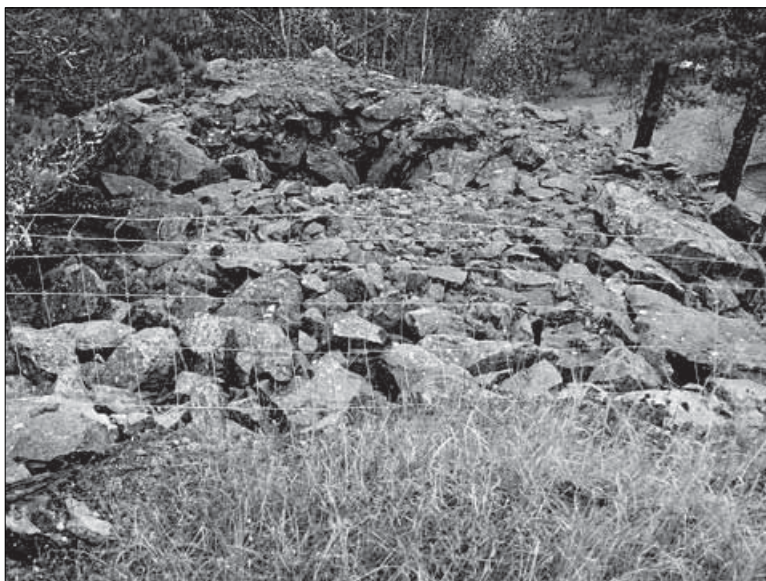
Efter: Den del av fornborgsmuren som framkom efter det att sprängstenen tagits bort. Till vänster i bild syns de äldre skyttevärn som också framkom under sprängstensmassorna. Bilden är tagen från nordväst. Foto: Lars Norberg 2005, Sörmlands museum.

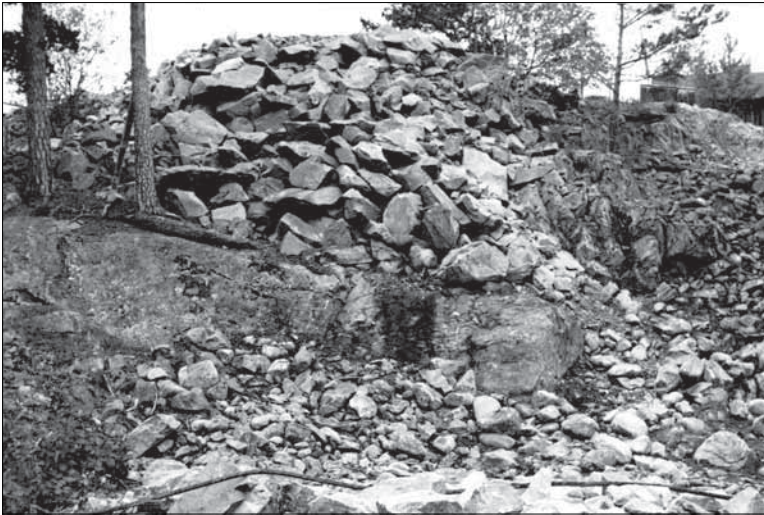
Före: Bilden är från år 1966 och visar sprängstenshögen i anslutning till den bergsklack som är belägen öster om ingången till bunkern. Bilden är tagen från söder. Foto: David Damell 1966. (Ur Damell 1966).

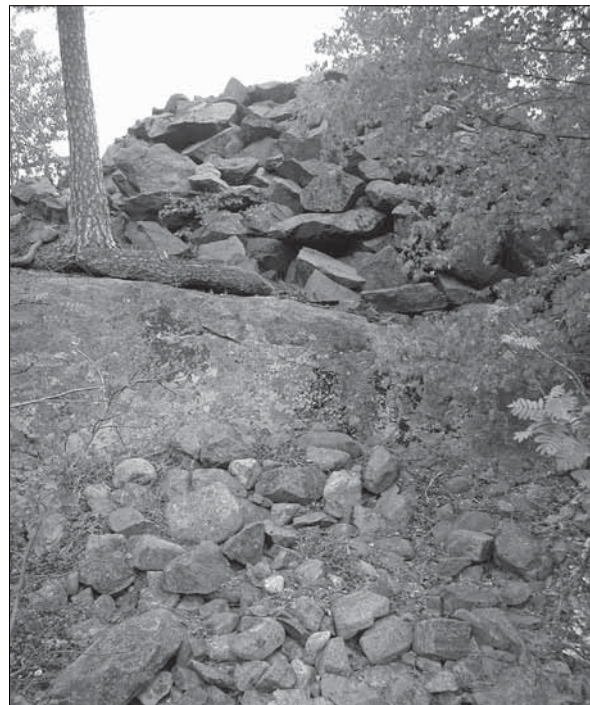
Före: Samma parti år 2004 före återställandet. Tallen till vänster i bild är densamma som syns på bilden från år 1966. Bilden är tagen från söder. Foto: Patrik Gustafsson 2004, Sörmlands museum.

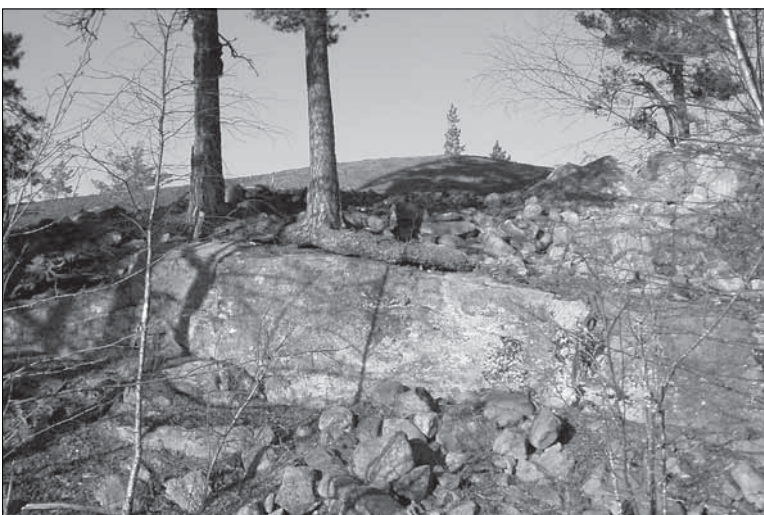
Efter: Sprängstensmassorna har tagits bort. I bakgrunden syns den återskapade markytan där den tidigare bunkern var insprängd i berget. Bilden är tagen från söder. Foto: Lars Norberg 2004, Sörmlands museum.

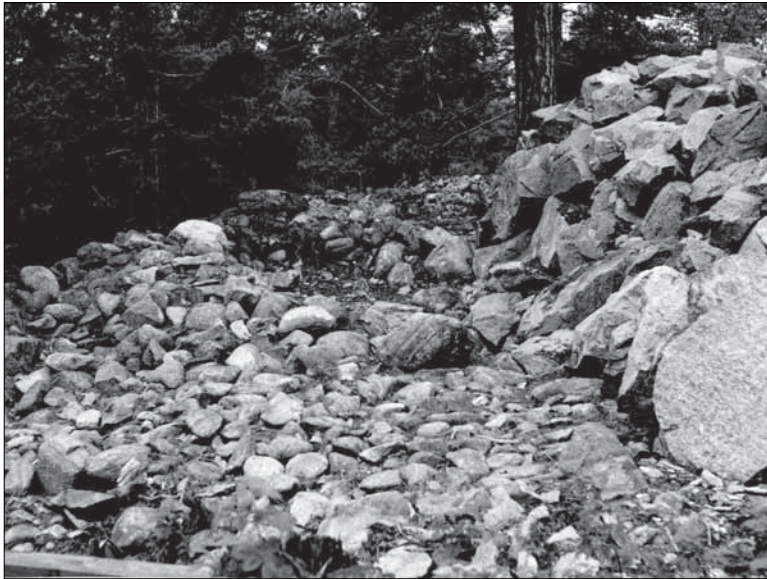
Före: Bilden är från år 1966 och visar det upprensade området väster om bunkern. Bilden är tagen från öster. Foto: David Damell 1966. (Ur Damell 1966).

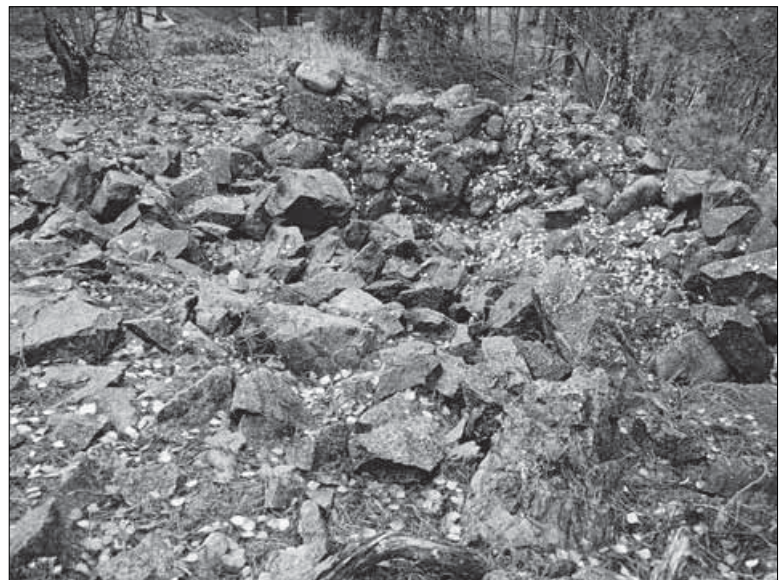
Före: Samma område som ovan som det såg ut innan återställandet av fornborgen tog sin början år 2005. Bilden är tagen från västnordväst. Foto: Kenneth Rosenberg 2004, Positum AB.

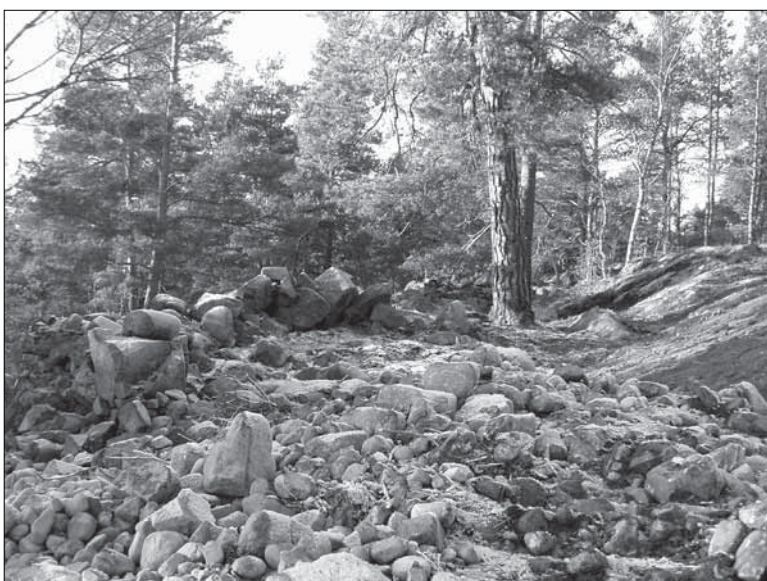
Efter: Området efter det att sprängstenen flyttats och den ursprungliga fornborgsmuren rensats fram. Bilden är tagen från öster. Foto: Lars Norberg 2005, Sörmlands museum.

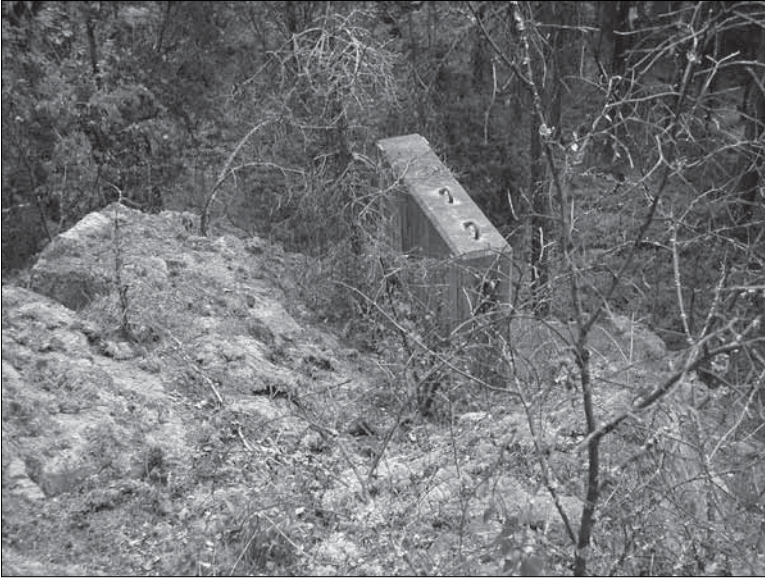
Före: Ett exempel på ett av betongfundamenten inom fornlämningen. Fundamentet var beläget inom den östra delen av fornlämningen. Bilden är tagen från nordväst. Foto: Kenneth Rosenberg 2004, Positum AB.

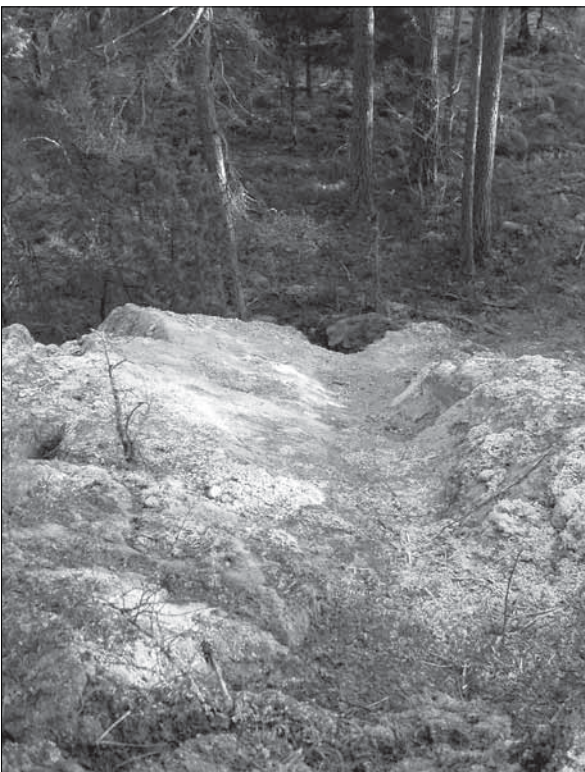
Efter: Borttaget fundament. Bilden är tagen från nordväst. Foto: Lars Norberg 2005, Sörmlands museum.

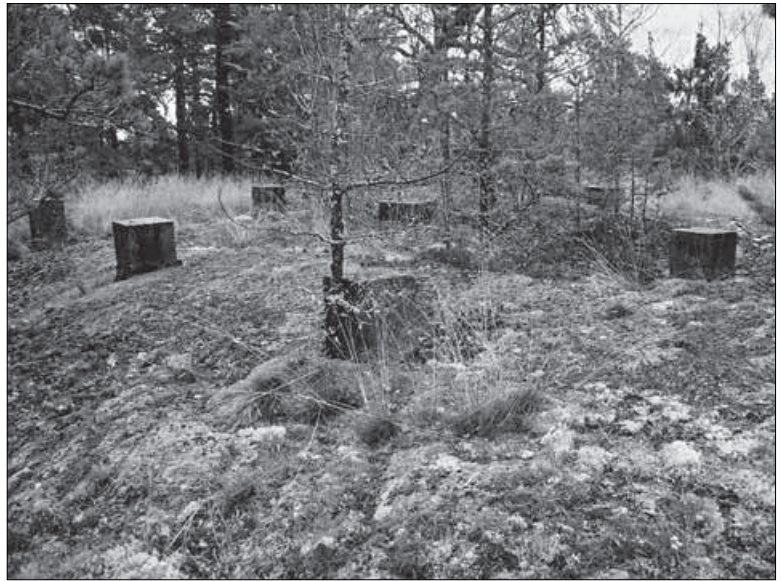
Efter: Platsen efter det att plintarna tagits bort. Bilden är tagen från sydväst. Foto: Lars Norberg 2005, Sörmlands museum.

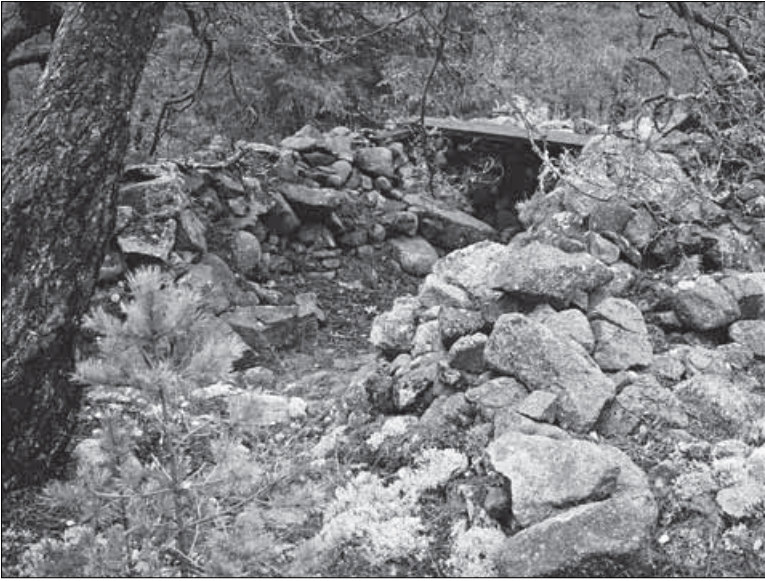
Före: Ett av skyttevärnen i den östra delen av fornborgsvallen. Plankor och bräder ingick som en del i uppbyggnaden i vissa av värnen. Bilden är tagen från sydsydväst. Foto: Kenneth Rosenberg 2004, Positum AB.

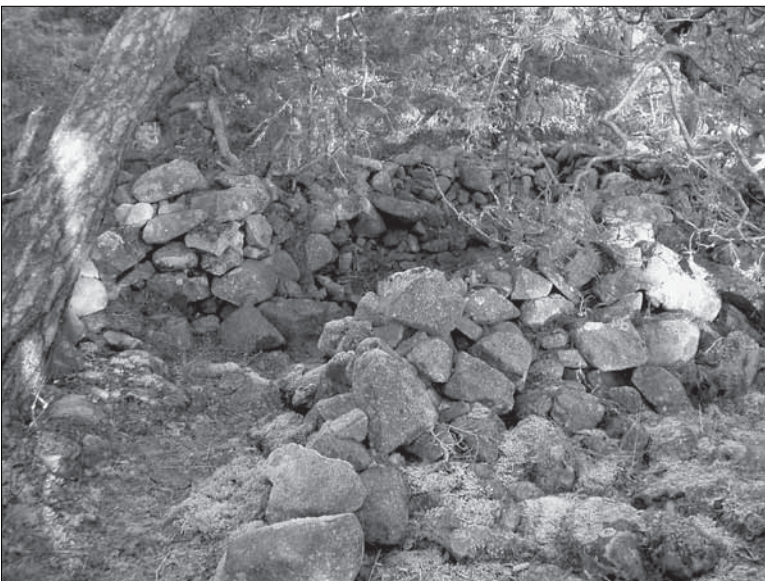
Efter: Skyttevärdet efter uppstädning. Bilden är tagen från sydsydväst. Foto: Lars Norberg 2005, Sörmlands museum.
