Arkeologisk förundersökning

Buskhyttebäcken

Fornlämningarna Tunaberg 338:1, 343:1, 642 & 643, Ingevallshytta 1:48 m. fl, Tunabergs socken, Nyköpings kommun, Södermanlands län.

Arkeologiska meddelanden 2013:02

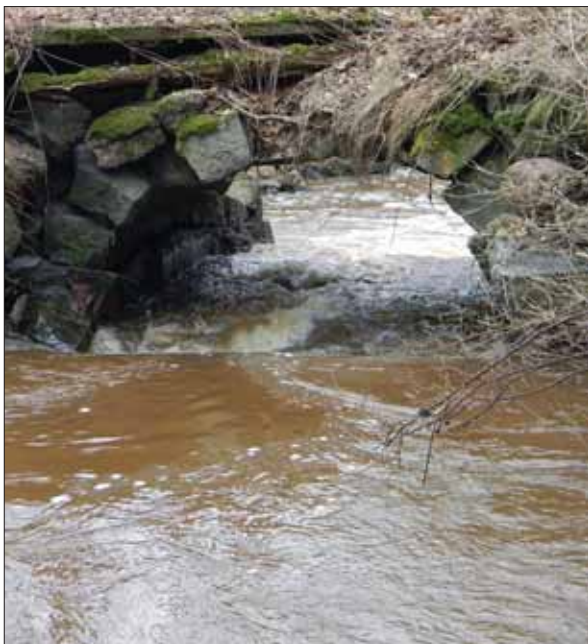
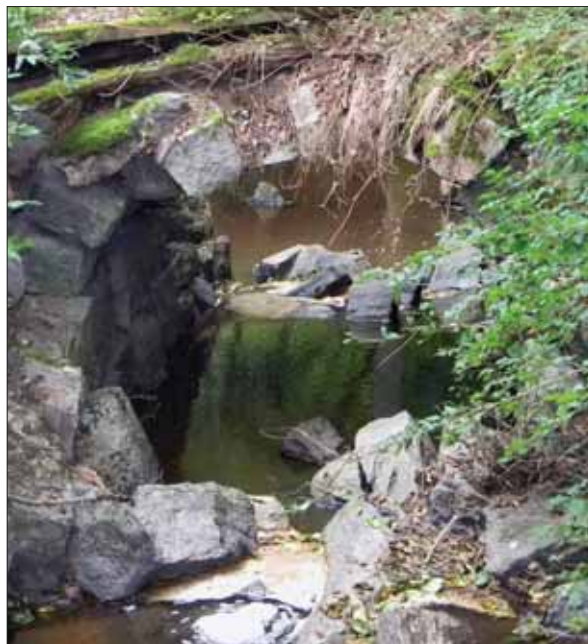
Figur 2. Vattenflödet i bäcken varierar kraftigt under året. Här syns den delvis raserade stenvalvsbron Tunaberg 338:1 vid två skilda tillfällen. Bilden till vänster är tagen i april 2011 och bilden till höger i september 2012. Bilderna är fotograferade från väster. Foto: Patrik Gustafsson och Ingeborg Svensson, Sörmlands museum.

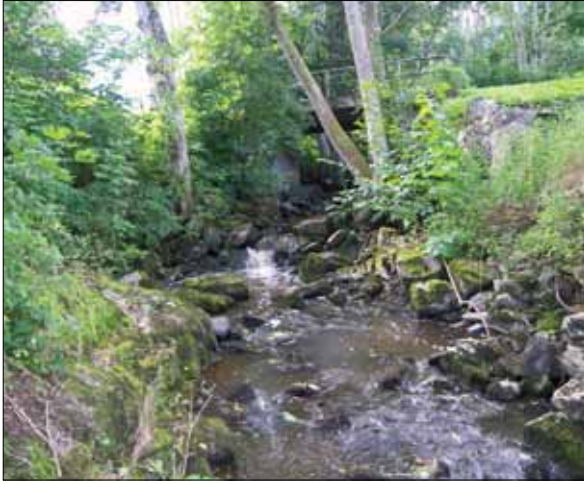
Närmast bron, längs med bäckens nordvästra sida, sträcker sig en drygt en meter hög kallmurad stenskoning (se figur 7 & 8). Stenskoningen följer bäcken uppströms på andra sidan av bron och uppgår sammanlagt till en längd om cirka 30 meter. Möjligen utgör stenskoningen resterna efter en tidigare hytta/masugn, vilken då var belägen nedanför dammen och vattenfallet (FMIS).

Figur 7. Objekt 1 innan åtgärden genomfördes. Bron över bäcken syns i bakgrunden. Till höger syns den stenskonig som möjligen utgjort grunden till en masugn. Bilden är tagen från nordnordöst vid lågvatten. Foto: Ingeborg Svensson 2012, Sörmlands museum.

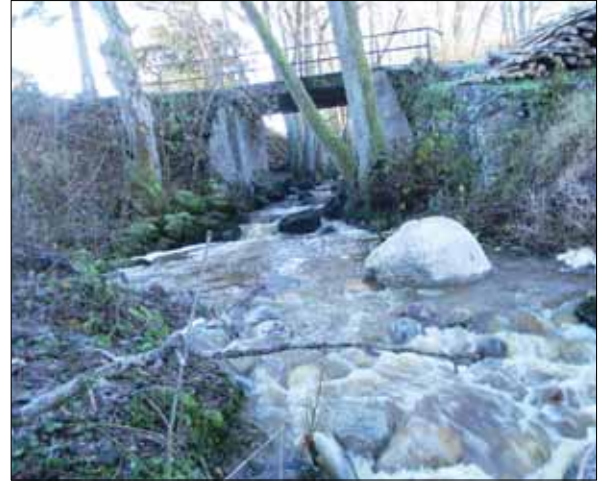
Figur 8. Objekt 1 efter åtgärden genomförts. Det stora stenblocket placerades i bäcken som en del av tröskeln. Bron över bäcken syns i bakgrunden. Till höger syns den stenskonig som möjligen utgjort grunden till en masugn. Bilden är tagen från nordöst vid högvatten. Foto: Ingeborg Svensson 2012, Sörmlands museum.

skulle fördelas genom tröskling med tillfört stenmaterial. Under fältarbetets gång förändrades dock planerna och stenblocket fick ligga kvar. Vattennivån reglerades istället enbart genom trösklar, vilka byggdes med hjälp av tillfört material i form av grus, rundade stenar och stenblock. Mellan trösklarna lades också enstaka större stenblock (se figur 8). För att se till att konstruktionerna fyllde önskad funktion genomfördes åtgärden vid medel- till högvattenflöde.

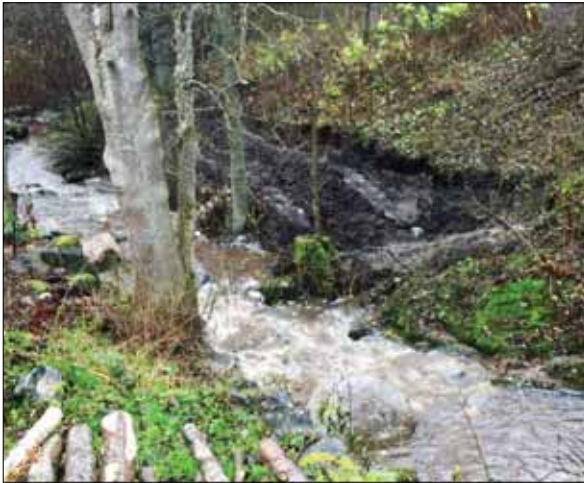
Figur 9. På bilden syns schaktet längs med den sydöstra sidan av bäcken. Bilden är tagen från sydväst. Foto: Ingeborg Svensson 2012, Sörmlands museum.

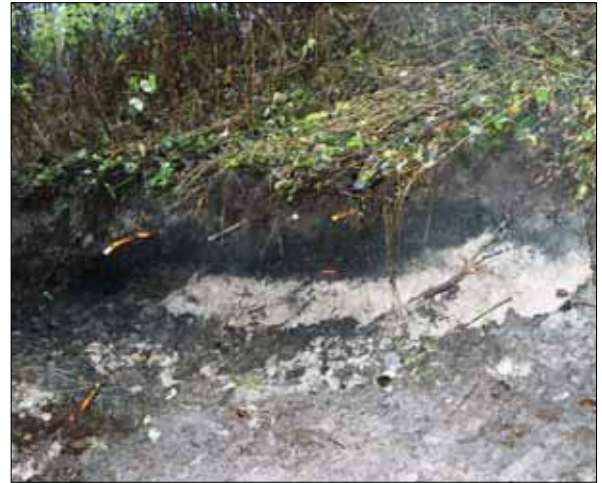
För att grävmaskinen skulle kunna köra ned till bäcken, krävdes att en del av slänten schaktades ur. Arbetet innebar att ett cirka 2 x 10 meter stort område banades av i kanten mellan bäcken och slaggvarpet (se figur 9). Under vegetationsskiktet framkom ett lager med matjord och tegel och därefter framkom ett 0,20 meter tjockt lager med sot och slagg. Merparten av slaggen var svart, grusig och kantig till formen, men här fanns även inslag av blå förglasad slagg. I botten av schaktet framkom undergrunden i form av gulgrå lera. Djupet uppgick till cirka 0,30 meter (se figur 10).

Figur 10. I schaktet syntes ett svart sotigt lager med slagg under matjorden. Bilden är tagen från sydväst. Foto: Ingeborg Svensson 2012, Sörmlands museum.

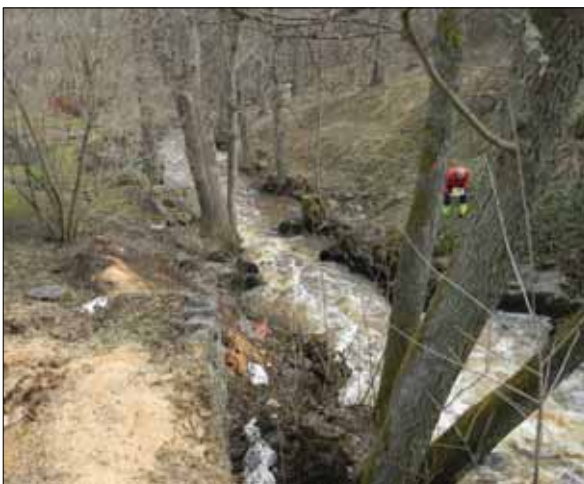
Figur 11. Vy över objekt 1 innan åtgärden genomfördes. Bilden är tagen från sydväst och vid högvatten. Foto: Patrik Gustafsson 2011, Sörmlands museum.

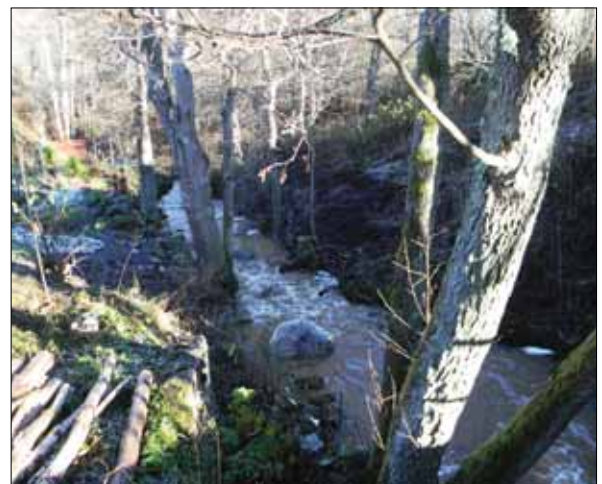
Figur 12. Vy över objekt 1 efter det att åtgärden genomförts. Bilden är tagen från sydväst och vid högvatten. Foto: Ingeborg Svensson 2012, Sörmlands museum.

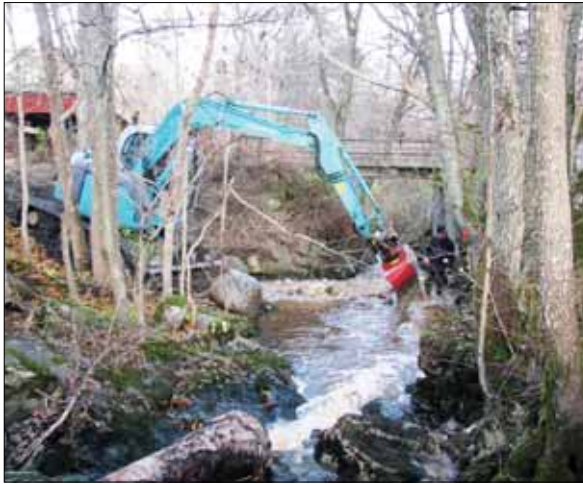
Figur 14. Trösklarna byggdes upp av tillfört stenmaterial i form av rundade stenar, grus och större stenblock. Bilden är tagen från sydväst. Foto: Ingeborg Svensson 2012, Sörmlands museum.

Vattennivån reglerades genom trösklar, vilka byggdes upp med hjälp av tillfört material i form av grus, rundade stenar och stenblock. Mellan trösklarna placerades enstaka stenblock, dels för att skapa viloplats

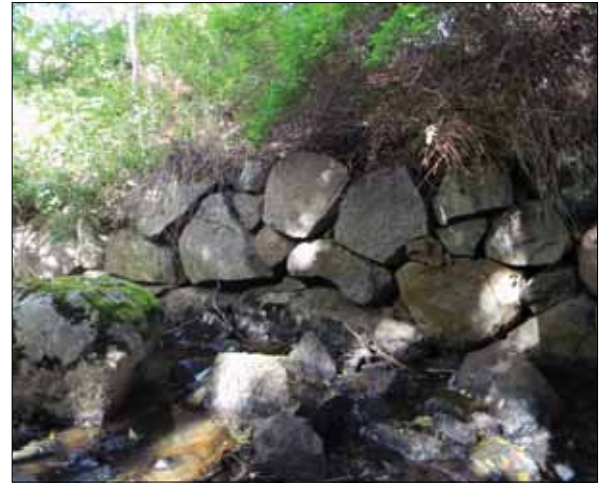
Sidorna längs med bäcken är branta men planar ut något ned mot själva vattenfåran. Längs med den nordvästra sidan av bäcken sträcker sig en kallmurad stenskoning av tuktade stenar i storlek cirka 0,5-1,5 meter (se figur 15). Stenmuren är drygt en meter hög och löper från brofästet och längs med vattnet i knappt tio meter. Stenskoningen antas höra samman med den tidigare beskrivna stenkonstruktionen inom objekt 1 (FMIS).

Figur 15. Längs med den nordvästra sidan av bäcken sträcker sig en kallmurad stenskoning. Stenpartiet fortsätter nordöst om bron. Bilden är tagen från sydöst. Foto: Ingeborg Svensson 2012, Sörmlands museum.

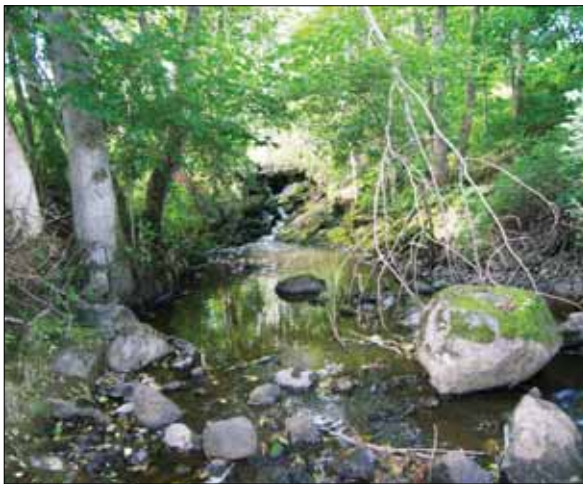
Objektet är beläget inom fornlämning Tunaberg 343:1, strax nedanför dammvallen uppströms bron (se figur 13). Här vidgar sig bäcken och bildar en cirka nio meter lång vattensamling. I kanterna syns övermossade stenblock, men de bildar inte några synbara konstruktioner. Enstaka större stenblock ligger även i vattensamlingen (se figur 16 & 18).

Figur 16. Objekt 2 innan åtgärden genomfördes. I bakgrunden skymtar dammvallen, objekt 3. Bilden är tagen från nordöst och vid lågvatten. Foto: Ingeborg Svensson 2012, Sörmlands museum.

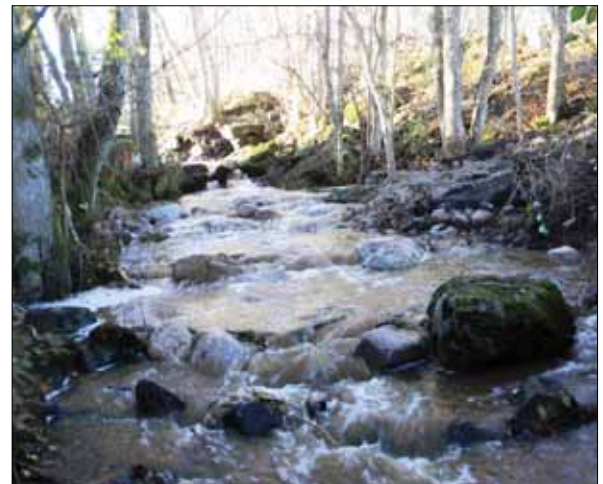
Figur 17. Objekt 2 efter att åtgärden genomförts. I bakgrunden skymtar dammvallen, objekt 3. Bilden är tagen från nordöst och vid högvatten. Foto: Ingeborg Svensson 2012, Sörmlands museum.

för fiskarna dels för att ge miljön ett mer naturtroget utseende (se figur 17 & 19). För att se till att konstruktionerna fyllde önskad funktion genomfördes åtgärden vid medel- till högvattenflöde.

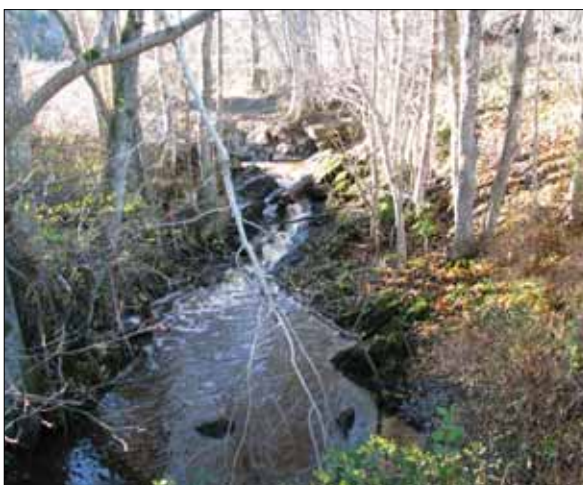
Figur 18. Vy över objekt 2 innan åtgärden genomfördes. I bakgrunden skymtar dammvallen, objekt 3. Bilden är tagen från nordöst och vid högvatten. Foto: Ingeborg Svensson 2012, Sörmlands museum.

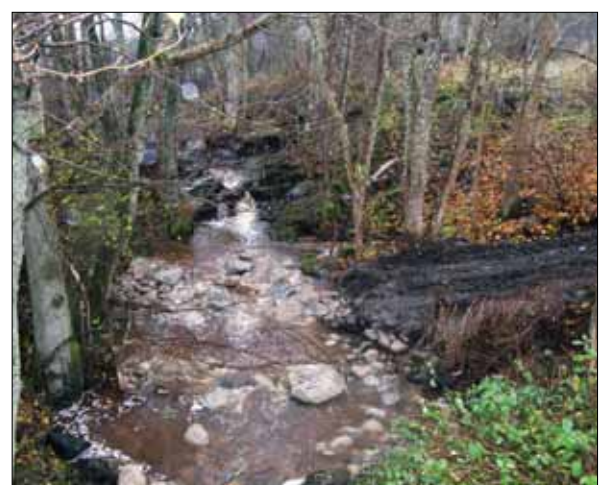
Figur 19. Vy över objekt 2 efter att åtgärden genomförts. I bakgrunden skymtar dammvallen, objekt 3. Bilden är tagen från nordöst och vid högvatten. Foto: Ingeborg Svensson 2012, Sörmlands museum.

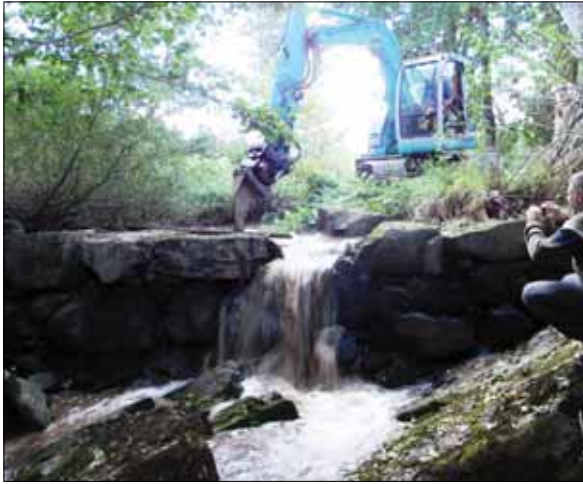
Figur 21. Stenblocken i dammvallen plockades till en början bort ett i taget. Bilden är tagen från nordöst och vid lågvatten. Foto: Ingeborg Svensson 2012, Sörmlands museum.

Mittpartiet av dammvallen revs, medan murdelarna på båda sidor om bäcken sparades (se figur 26). Stenblocken plockades bort ett i taget så att en cirka tre meter bred öppning bildades i stenmuren (se figur 21 & 22). De borttagna stenblocken användes sedan som

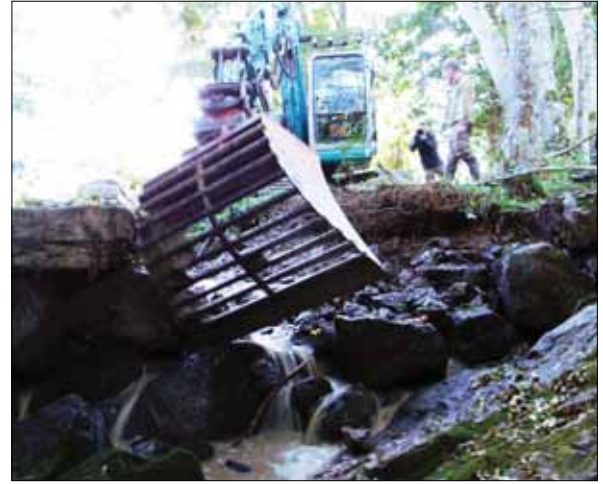
Figur 22. Mittpartiet av dammvallen revs medan murarna på båda sidor om bäcken sparades. Bilden är tagen från nordöst och vid lågvatten. Foto: Ingeborg Svensson 2012, Sörmlands museum.

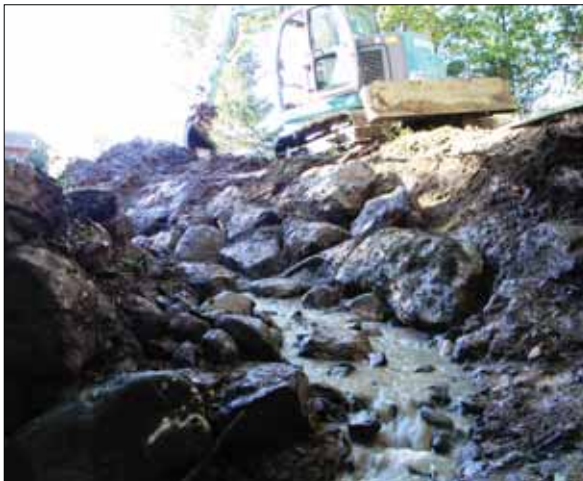
Figur 23. De borttagna stenblocken användes sedan som stensko- ning strax uppströms den rivna dammvallen. Bilden är tagen från nordöst och vid lågvatten. Foto: Ingeborg Svensson 2012, Sörmlands museum.

stenskonung strax uppströms/ovanför dammvallen, för att styra vattnet mot öppningen och på så sätt minska vattentrycket mot de kvarstående delarna av stenmuren (se figur 23 & 24). För att säkra murens hållfasthet genomfördes den partiella utrivningen av dammvallen när det var lågvatten.

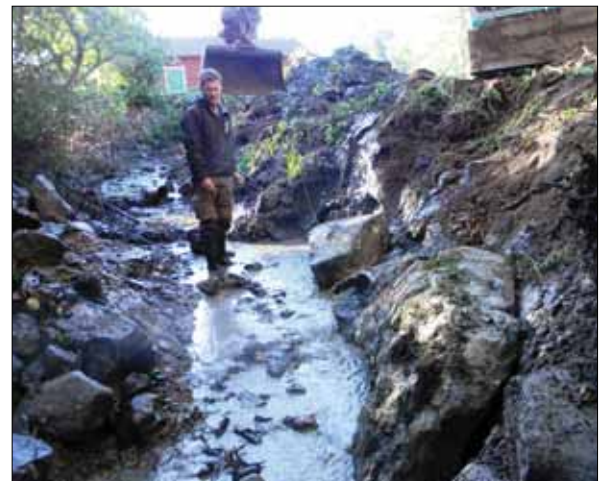
Figur 24. Fredrik Nöbelin begrundar det utförda arbetet. Bilden är tagen från nordöst och vid lågvatten. Foto: Ingeborg Svensson 2012, Sörmlands museum.

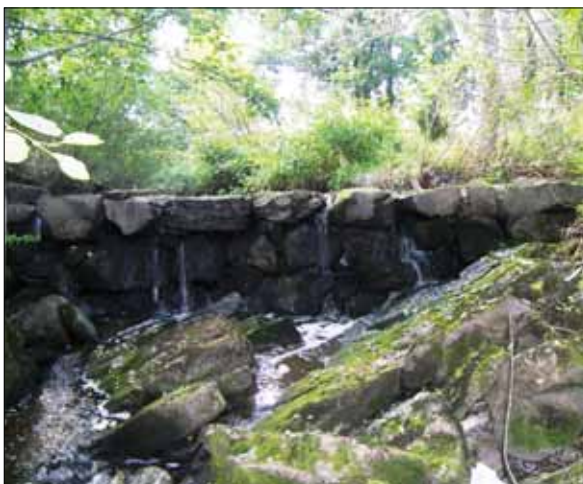
Objektet är beläget inom fornlämning Tunaberg 343:1, cirka tjugo meter sydväst uppströms befintlig bro (se figur 20). Lämningen utgörs av en kallmurad dammvall av rundade och tuktade naturstenar 0,50 - 1,50 meter stora. Stenmuren är drygt tio meter lång, cirka 1,5 meter hög och drygt en meter bred. Muren vilade direkt på berg (se figur 25).

Vissa av stenarna har spår efter smala raka borrhål, vilket talar för att lämningen är av ett relativt modernt datum. Enligt uppgift restaurerades den *gamla hyttedammen* under sent 1800-tal för att förbättra vattenförsörjningen på Buskhyttans gård. Något senare ska den ha sprängts sönder vid en översvämning för att därefter byggas upp igen (Karlsson, 1961, s. 5). Den nuvarande dammvallen borde alltså vara från någon gång runt sekelskiftet 1800/1900.

Figur 25. Objekt 3 innan åtgärden har genomförts. Bilden är tagen från nordöst och vid lågvatten. Foto: Ingeborg Svensson 2012, Sörmlands museum.

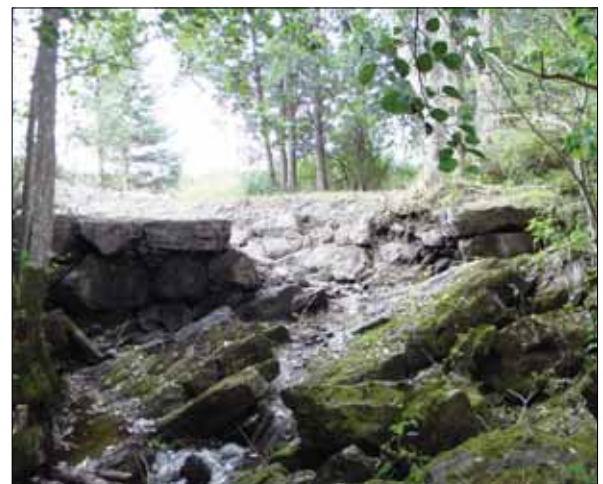
Figur 26. Objekt 3 efter att åtgärden genomförts. Bilden är tagen från nordöst och vid lågvatten. Foto: Ingeborg Svensson 2012, Sörmlands museum.

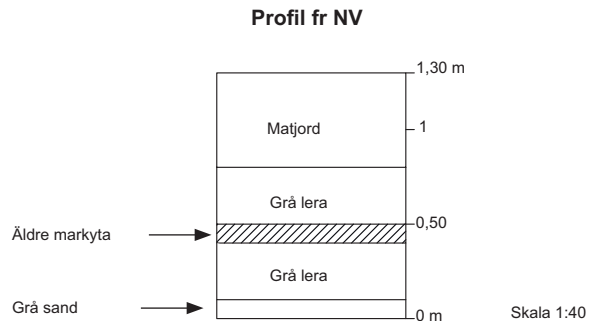
Vid urgrävningen av innerkurvan kunde det konstateras att det låg ett tjockt lager matjord, troligen påfört, ovanpå det sediment (grå lera) som avsatts av bäcken. Under leran framkom en äldre markyta, vilken syntes som ett 0,10 meter tjockt svartbrunt humöst lager med bevarat organiskt material i form av rötter, grenar och stubbar. Här påträffades en *skosula med klack och klackjärn* samt enstaka bitar *blå masugnsslagg*. De påträffade föremålen är svåra att tidsbestämma närmare än till *nyare tid*. Därefter vidtog grå lera och i botten framkom grå sand. Se sektionsritning nedan.

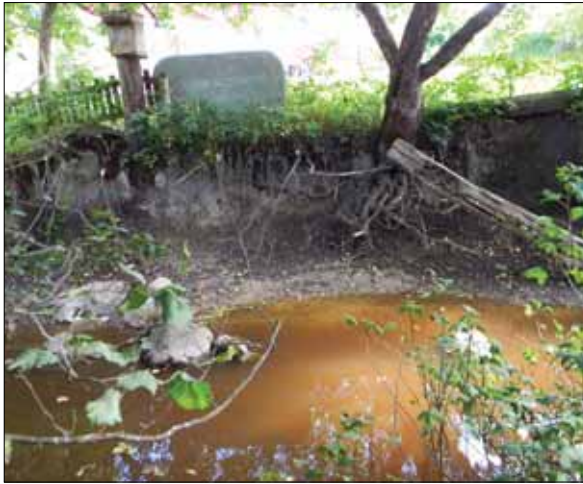
Objektet är beläget inom fornlämningen Tunaberg 343:1, och utgörs av en kurva strax uppströms dammvallen (se figur 27). Här slingrar sig bäcken i en kraftig meanderbåge, vilken har orsakat kraftig erosion i strandbrinken och av befintlig tomtmark (se figur 28).

Figur 28. Den kraftigt eroderade ytterkurvan innan åtgärden genomfördes. Bilden är tagen från västnordväst och vid lågvatten. Foto: Ingeborg Svensson 2012, Sörmlands museum.

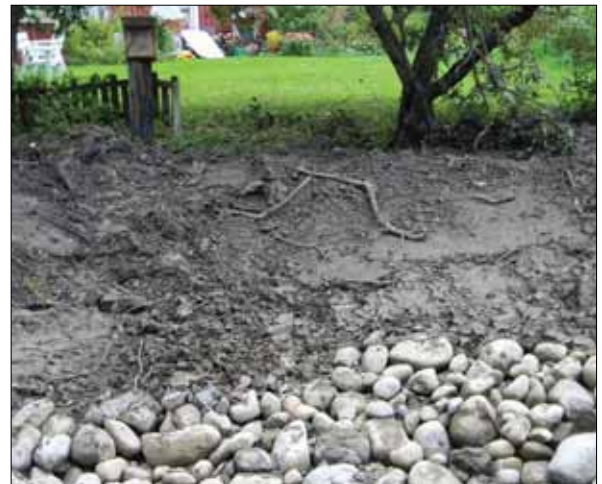
Figur 29. Ytterkurvan efter det att åtgärden genomförts. Bilden är tagen från västnordväst och vid lågvatten. Foto: Ingeborg Svensson 2012, Sörmlands museum.

Den al som stod på udden i meanderbågens innerkurva sågades ner och kapades upp i hanterbara längder. Därefter grävdes innerkurvan ur och massorna användes för att bygga upp ytterkurvan och återställa en del av trädgårdsmarken (se figur 30 & 31). Kanterna på båda sidor av bäckfåran släntades och gjordes brantare och mer väldefinierade. Sedan täcktes inner- och ytterkurvan med ett lager stenkross för att slutligen stenskos med större stenblock och rundstenar längst ned mot bäckfåran. Allt stenmaterialet tillfördes utifrån. Slutligen såddes slänterna med gräsfrön och ett antal nya alar planterades på udden i innerkurvan (se figur 32 & 33). Arbetet genomfördes i samband med att dammvallen revs och det var lågvatten.

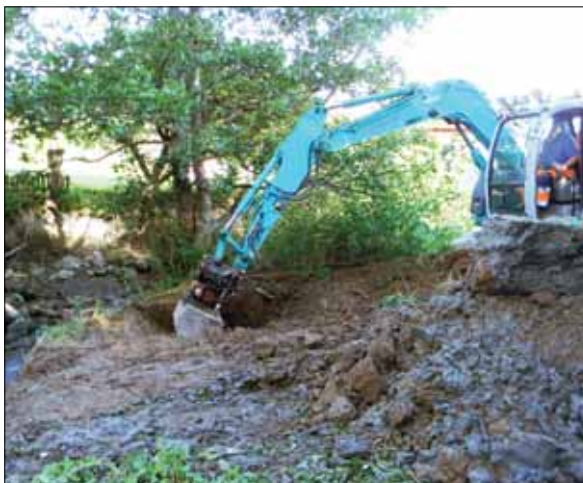
Figur 30. Alen som syns på bilden togs bort och innerkurvan grävdes ur. Massorna användes sedan för att bygga upp ytterkurvan. Bilden är tagen från västnordväst Foto: Ingeborg Svensson 2012, Sörmlands museum.

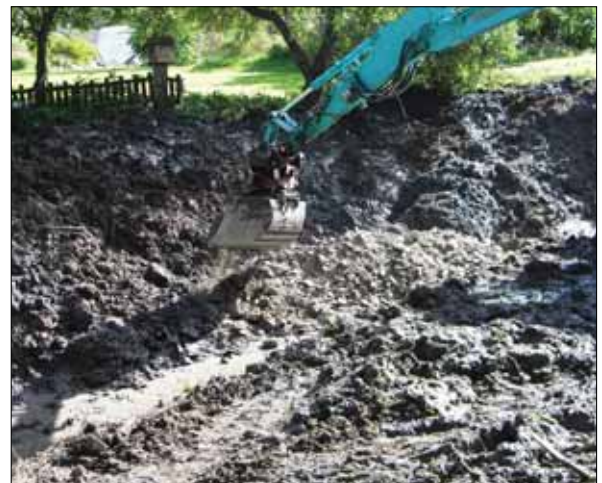
Figur 31. Ytterkurvan byggdes upp och fylldes ut med jordmassor för att sedan täckas med stenkross och större rundade stenar. Bilden är tagen från västnordväst Foto: Ingeborg Svensson 2012, Sörmlands museum.

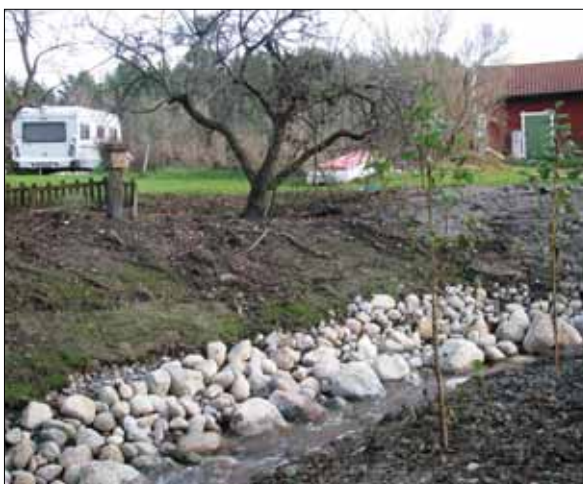
Figur 32. Ytterkurvan inom objekt 4 efter att åtgärden genomförts och gräset har börjat komma upp. Bilden är tagen från västnordväst Foto: Ingeborg Svensson 2012, Sörmlands museum.

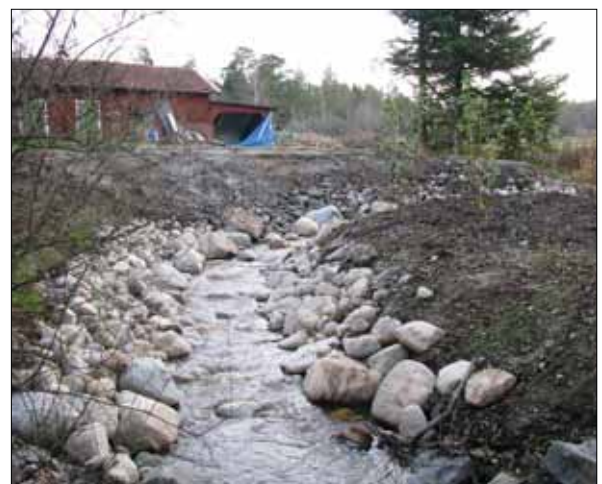
Figur 33. Inner- och ytterkurvan inom objekt 4 efter att åtgärden genomförts. Bilden är tagen från nordnordväst. Foto: Ingeborg Svensson 2012, Sörmlands museum.

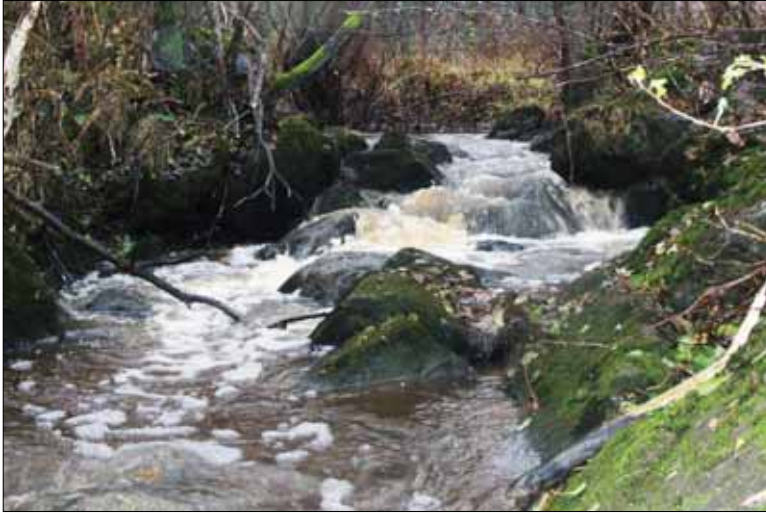
Objektet utgörs av ett par stenblock och är beläget cirka 700 meter uppströms från fornlämning Tunaberg 343:1 (se figur 34). Stenblocken utgör en del av en raserad dammvall, Tunaberg 643, vilken sträcker sig över bäcken i nordväst-sydöstlig riktning. Idag syns lämningen på båda sidor av bäcken som två enkla stenmurar uppbyggda av natursten i storlek 0,70-1 meter. Dammvallen är drygt en meter bred och en meter hög. Längden på respektive murrest uppgår till runt tio meter (FMIS).

Figur 35. Vid det mindre vattenfallet sträcker sig en sedan tidigare raserad dammvall, Tunaberg 643, över bäcken. Stenblocken fick ligga kvar och istället reglerades vattennivån genom att stenmaterial lades inom vattenytan närmast i bild. Bilden är tagen från nordöst och vid högvatten. Foto: Ingeborg Svensson 2012, Sörmlands museum.

Enligt det ursprungliga åtgärdsförslaget skulle de befintliga stenblocken i bäcken flyttas så att en bättre definierad vattenfåra bildades. Under fältarbetets gång förändrades dock planerna och stenblocken fick ligga kvar. Istället fördelades fallhöjden genom att stenmaterial i form av grus, rundade stenar och stenblock lades ut i bäcken i området mellan Tunaberg 642 och 643 (se figur 35-37). För att se till att konstruktionerna fyllde önskad funktion genomfördes åtgärden vid medel- till högvattenflöde.

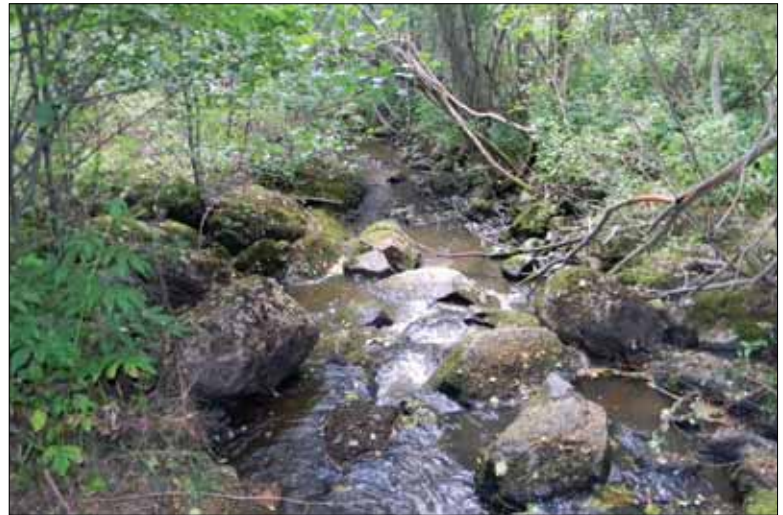
Figur 36. Här syns delar av dammvallen, Tunaberg 643. Objekt 6 är beläget nedanför lämnningen. Bilden är tagen från sydväst och vid lågvatten. Foto: Ingeborg Svensson 2012, Sörmlands museum.

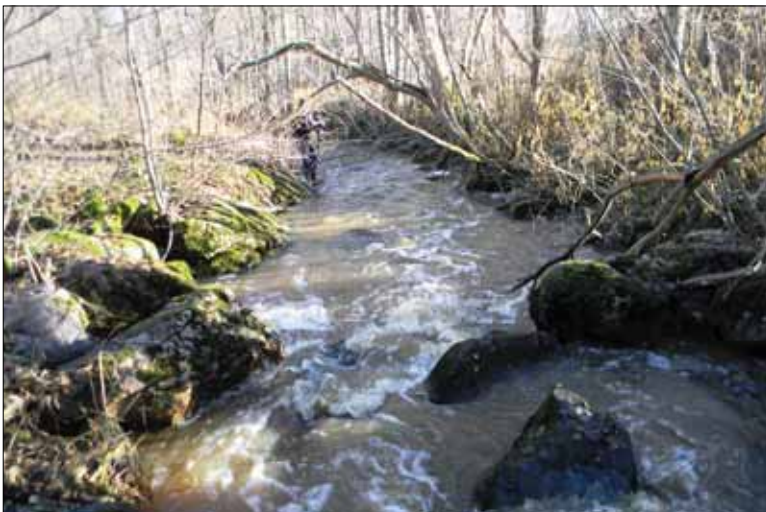
Bäcken har här en rak sträckning och kanterna ned mot bäckfåran är inte särskilt branta utan sluttar ganska flackt ned mot vattnet (se figur 37).

Figur 37. Samma vy som ovan men vid högvatten och efter det att åtgärden genomförts. Bilden är tagen från sydväst. Foto: Ingeborg Svensson 2012, Sörmlands museum.

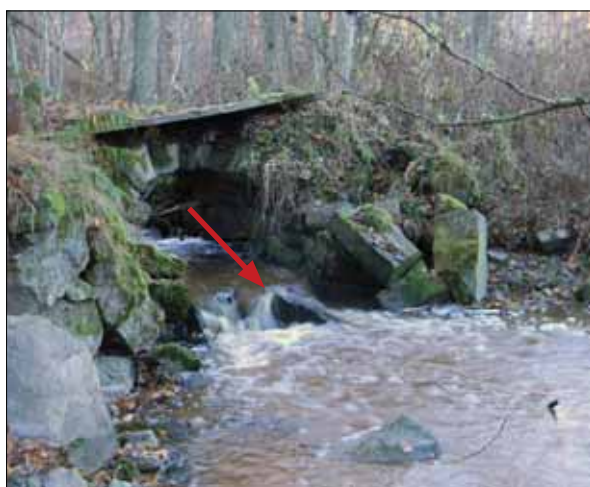
Bron är uppbyggd av kallmurade tuktade stenar i storlek 0,5-1 meter. Valvet är cirka två meter brett och delvis raserat i nordöst och sydväst. Stenar från valvet

och från ett tidigare räcke på bron ligger i bäckfåran. Bron är belagd med brädor som är kraftigt murknade/ genomruttna (se figur 39).

Figur 39. Objekt 7 innan åtgärden genomförts. Den röda pilen markerar de flyttade stenarna. Bilden är tagen från öster. Foto: Ingeborg Svensson 2012, Sörmlands museum.

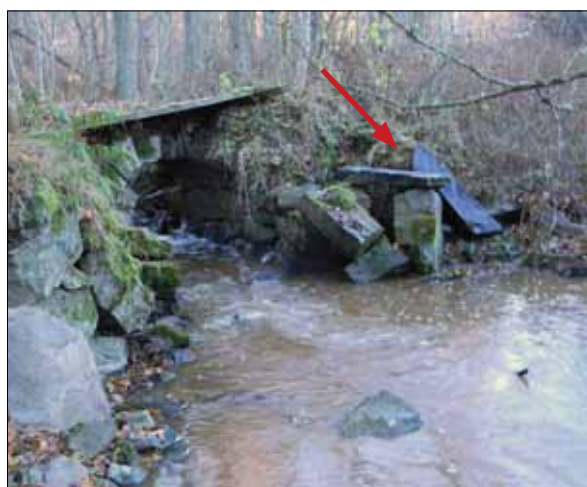
Figur 40. Objekt 7 efter att åtgärden genomförts. Den röda pilen markerar de upplagda stenarna. Bilden är tagen från öster. Foto: Ingeborg Svensson 2012, Sörmlands museum.

Två stenar som tidigare ingått i konstruktionen och låg i bäcken strax öster om bron, lyftes upp med hjälp av gripklo och lades upp på den norra kanten invid bron (se figur 40).
