# Kullbergska huset

Björken 10, Katrineholms kommun, Södermanlands län

Antikvarisk förundersökning

Rapport 2025:2

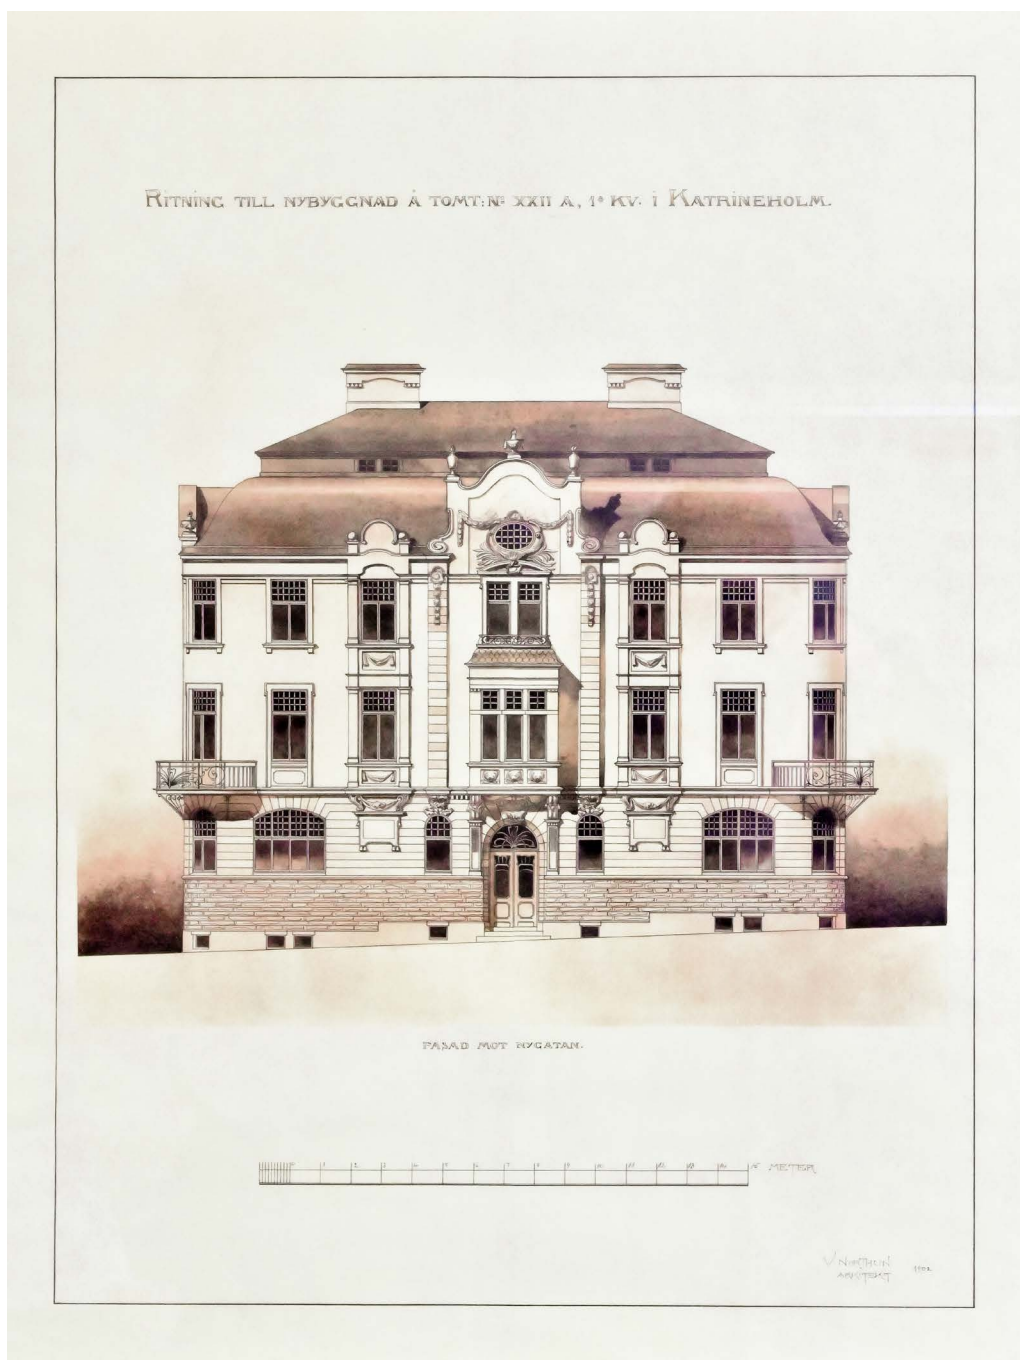
Fasadritning av Kullbergska huset signerad Verner Northun 1902. Ritningen hänger numera på kommunarkivet i Katrineholm. Katrineholms kommunarkiv.

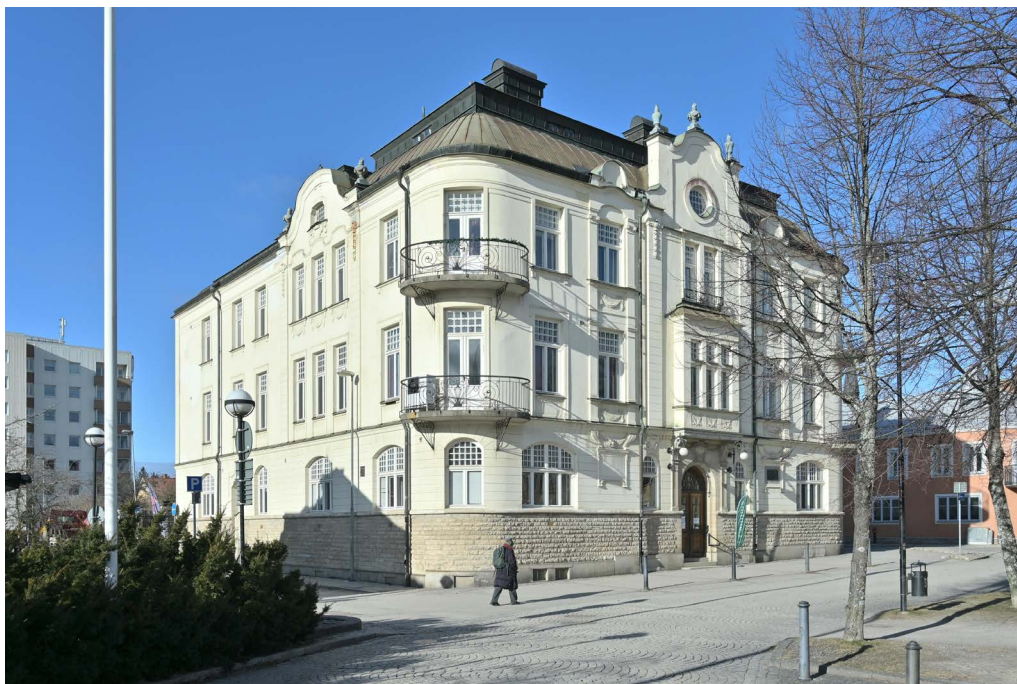
*Kullbergska huset fotograferad från järnvägsstationen i sydväst. (SLM D2025-0340)*

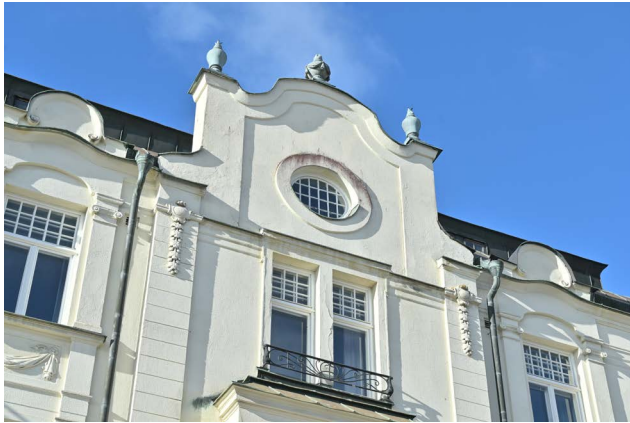
*Frontespisen mot Bievägen var tidigare rikt utsmyckad (se ritning på sidan 9), men merparten av dekorationerna har tagits bort någon gång under 1900-talets andra hälft. Kvar är festongerna på pilastrarna. (SLM D2025-0341)*

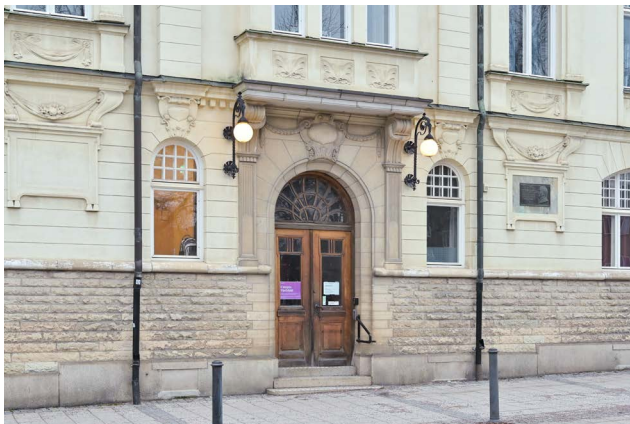
*Portomfattningen utförd helt i kalksten är rikt dekorerad. Till sammans med port och belysningsarmaturer bildar den ett påkostat arbete av mycket hög kvalitet. (SLM D2025-0342)*

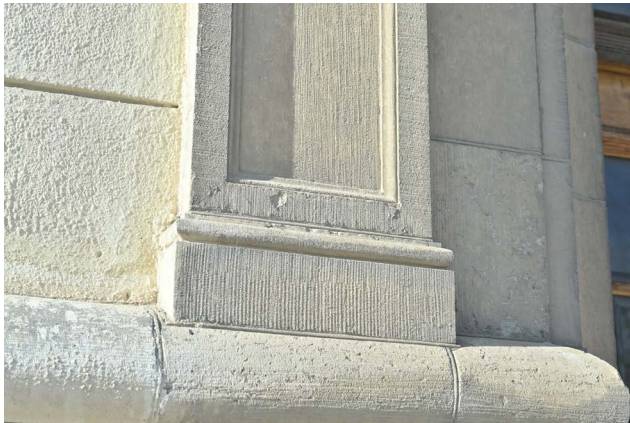
*Detalj av portomfattningen som är tandhuggen i sin helhet. Behuggningen framträder tydligt när ljuset ligger rätt. (SLM D2025-0343)*

Portalen mot Bievägen är utförd helt i tandhuggen kalksten. Enstaka mindre urspjälkningar finns i stenen men inget som bedöms föranleda någon åtgärd i dagsläget.

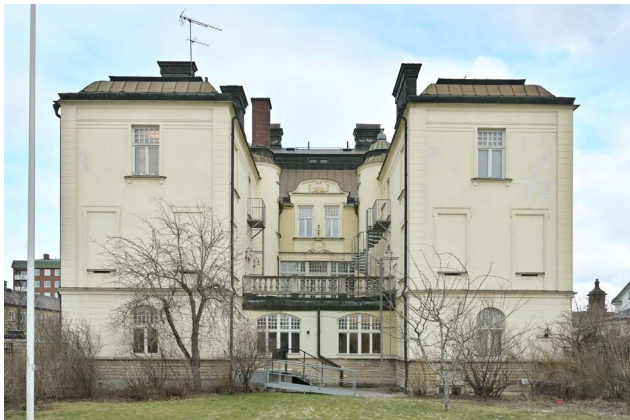
*Baksidan av huset som vetter mot trädgården karakteriseras av flygelarmarnas gavlar och den ornamenterade huvudbyggnaden. De två tornen, terrassen med sitt balusterräcke och matsalens stora småspröjsade fönsterparti utgör också bärande delar i fasadkompositionen. (SLM D2025-0344)*

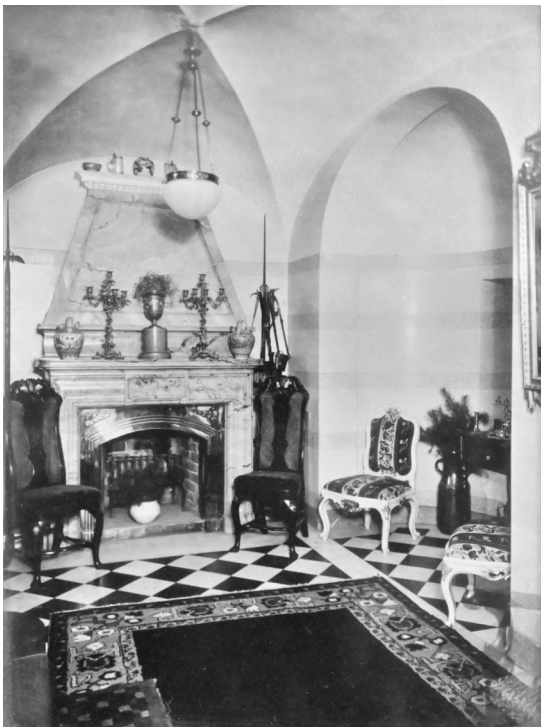
*Nedre trapphall fotograferad någon gång då Kullbergska huset ännu var bostad. Notera nischen i väggen till höger i bild, denna sattes igen i samband med att en panna installerades i källaren 1962. Lägg också märke till väggarnas målade ränder. Detta är sannolikt samma marmorering i olika kulörer som ännu finns kvar i entréerna. Katrineholms kommunarkiv.*

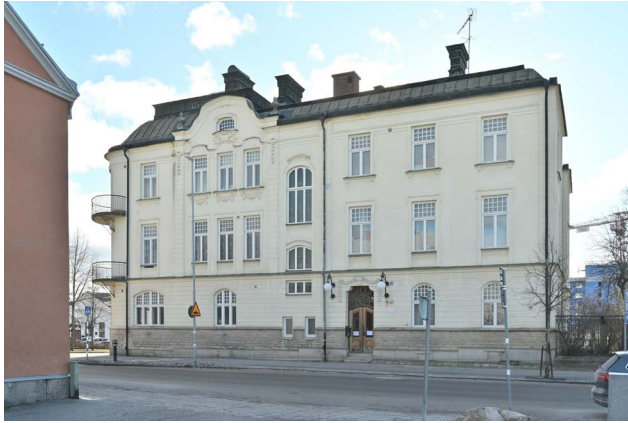
*Kullbergska husets fasad mot Storgatan. Här finns ingången till bostadsvåningen. Trapphallarna kan urskiljas genom de stora fönstren vid sidan om entréporten. (SLM D2025-0345)*

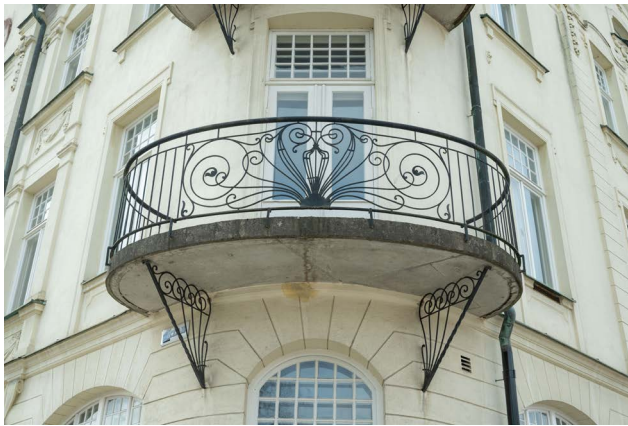
*Balkongernas sirligt utformade smidesräcken är en typisk detalj som kännetecknar jugendarkitekturen. Balkongerna framhäver byggnadens rundade hörn och utgör viktiga detaljer i den ornamenterade fasaden. (SLM D2025-0390)*

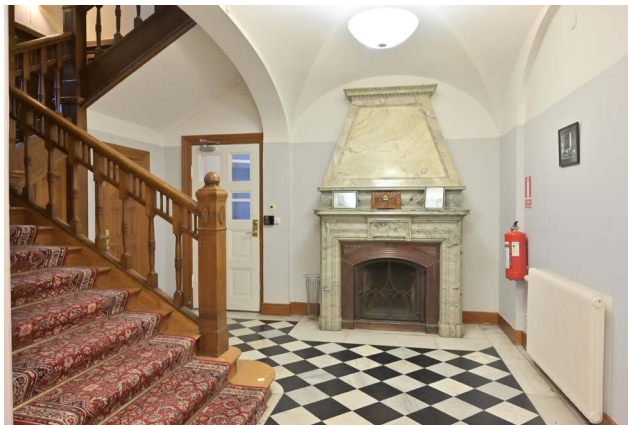
*Nedre trapphall på bottenvåningen. Det schackrutiga golvet, den öppna spisen och kryssvalvet i taket ger tillsammans med trappan av trä besökaren ett imponerande första intryck av husets interiör. (SLM D2025-0346)*

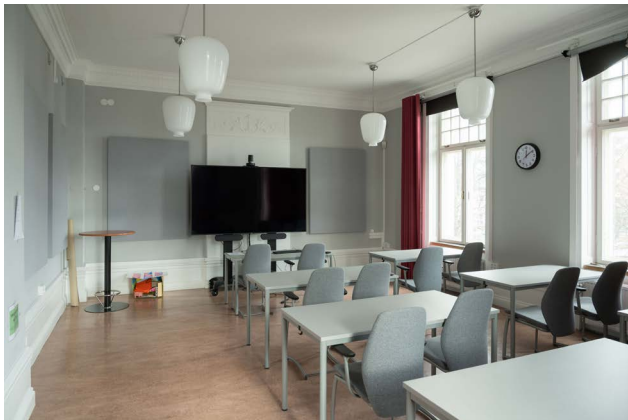
*Empiresalongen hade tidigare en kakelugn som har tagits bort. Dörren till mellansalongen är igensatt men dörröverstycket är kvar vilket syns i bildens mitt. Det mönsterlagda parkettgolvet är idag övertäckt med en plastmatta. Jämför med bild på motstående sida. (SLM D2025-0352)*

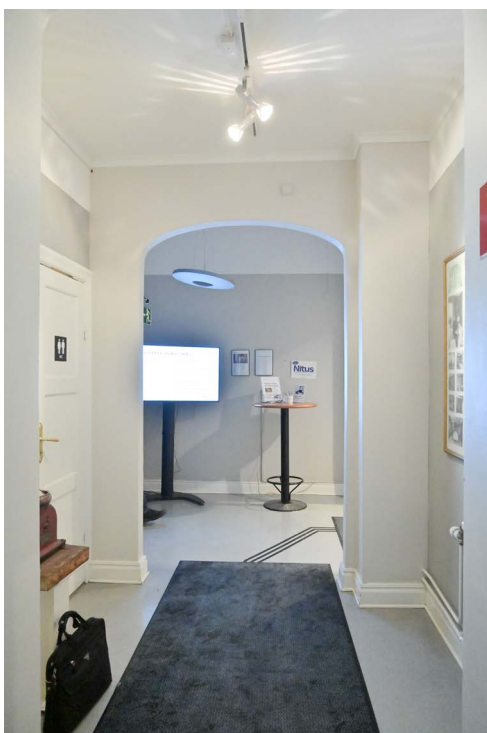
Foto taget av korridoren som löper från ingången vid Bievägen mot husets mitt. Öppningen rakt fram togs upp 1962. (SLM D2025-0353)

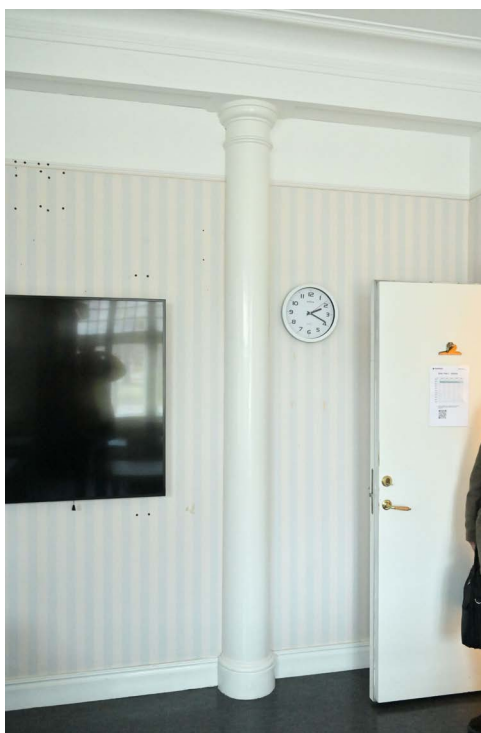
En av de bärande pelarna som idag syns i det sydöstra hörnrummet på bottenvåningen. Den avdelande väggen tillkom 1990. (SLM D2025-0354)

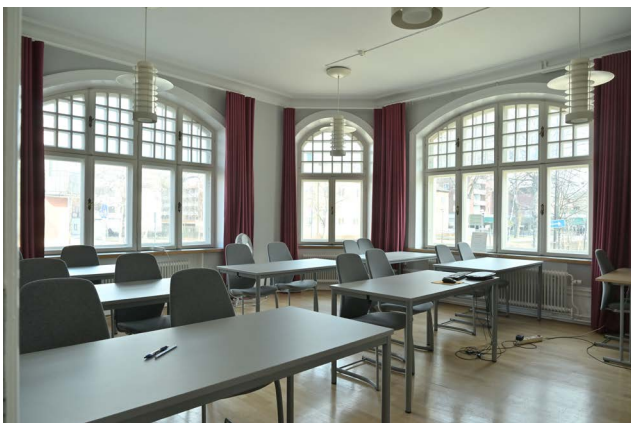
Det nordöstra hörnrummet fick sin nuvarande storlek 1962 efter att ha varit avdelat med mellanväggar en tid. Pelaren som syns i motsvarande rum på södra sidans vägg är här dold av en vägg eller har tagits bort. (SLM D2025-0355)

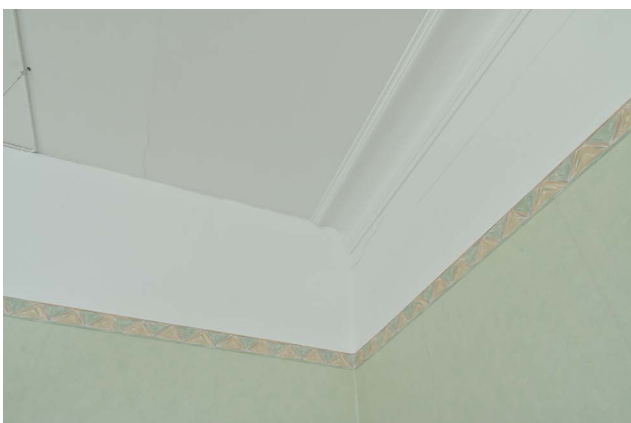
Taklister har skurits av på flera ställen när planlösningen ändrats. De fortsätter i vissa fall bakom den nya mellanväggen. (SLM D2025-0356)

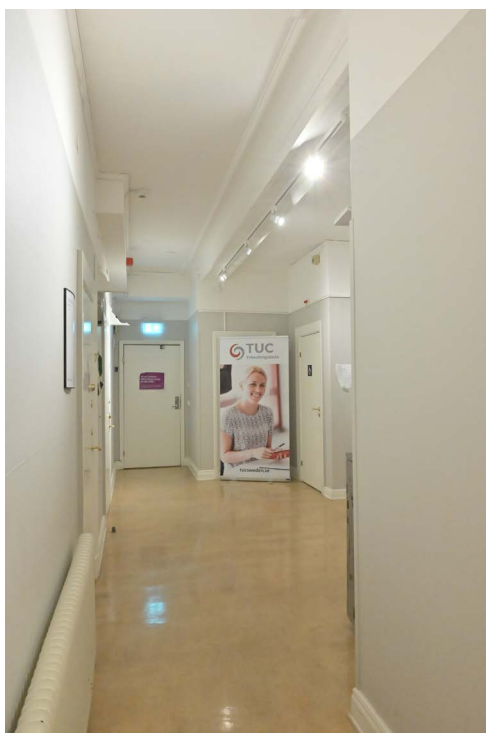
*Korridoren i husets mitt utgör idag ett av bottenvåningens mer svårorienterade utrymmen. Detta var det tidigare biljardrummet. (SLM D2025-0357)*

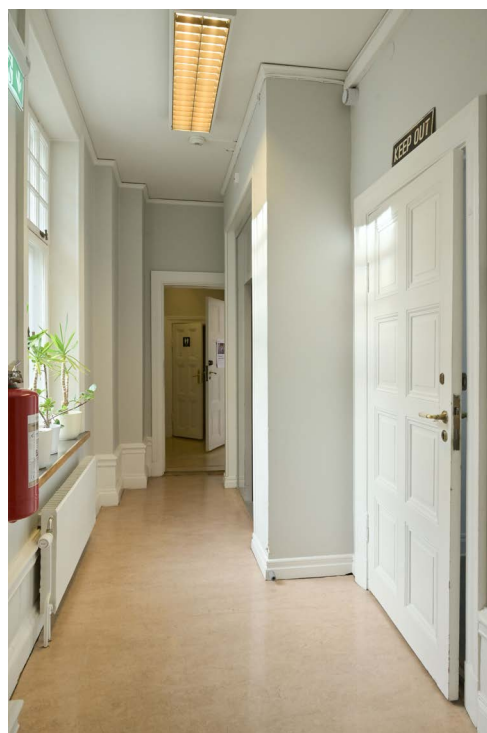
*Korridoren i norra flygelarmen på vån. 2 tr. Bortsett från hissen som tagit en del av utrymmet i anspråk har korridoren en bevarad planlösning. (SLM D2025-0358)*

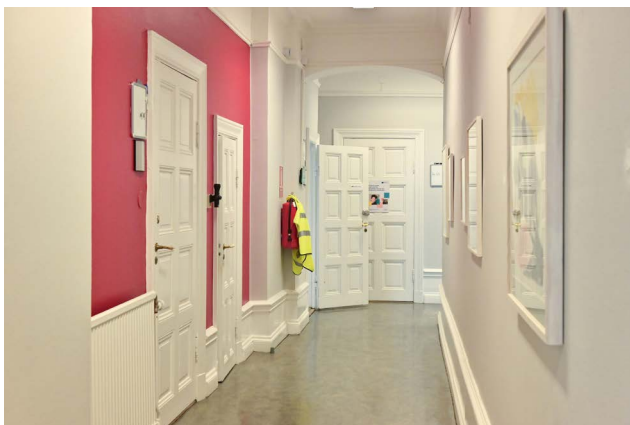
*Korridoren på vån 2 tr som löper parallellt med Bievägen har sannolikt kvar sin ursprungliga planlösning. Här fanns tidigare ljusinsläpp genom rummen som vetter mot trädgården i form av fönster på väggen till höger i bild. (SLM D2025-0359)*

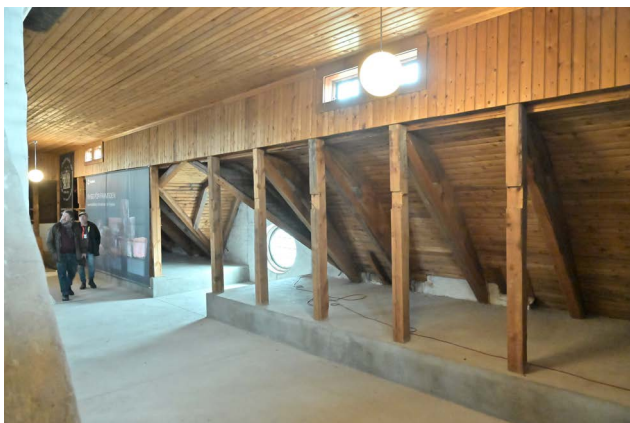
*Vindsutrymmet har högt i tak under säteritaket. Väggar och tak är klädda med obehandlad pärlspontspanel. (SLM D2025-0360)*

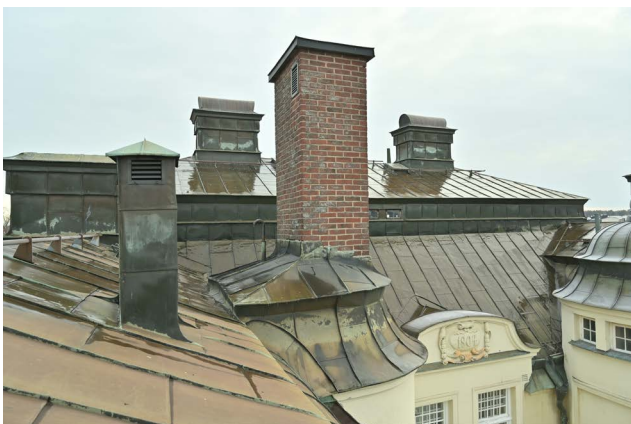
Utsikt över taket på huvudbyggnaden sett från en taklucka i den norra flygelarmens södra takfall. Den murade skorstenens rökkanal drogs genom det norra flygelarmens halvcirkelformade schakt från värmepannan källaren. (SLM D2025-0364)

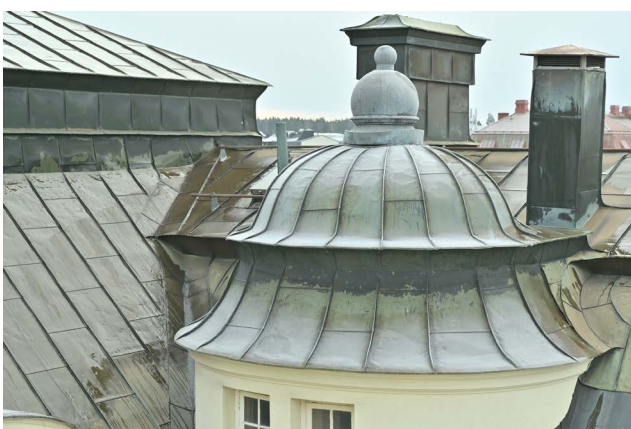
Kupolen över den södra flygelarmens halvcirkelformade schakt är fortfarande oförändrad. Kopparsplåtens kulör skiljer sig från övriga taket vilket kan tyda på att den inte bytts på detta tak. (SLM D2025-0365)

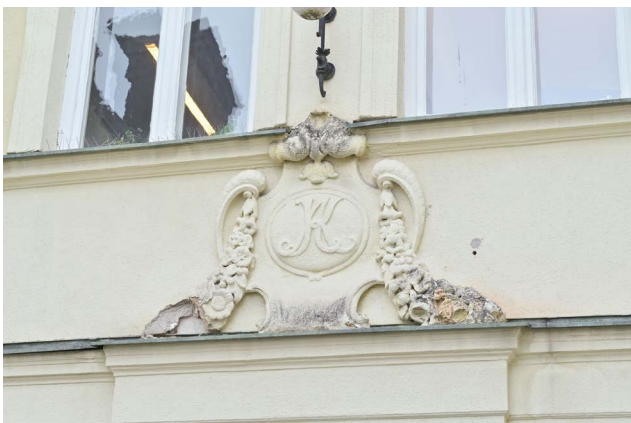
Över terrassens glasparti finns ett utsmyckande ornament med August Kullbergs initialer. En bit av festongen har lossnat. (SLM D2025-0366)

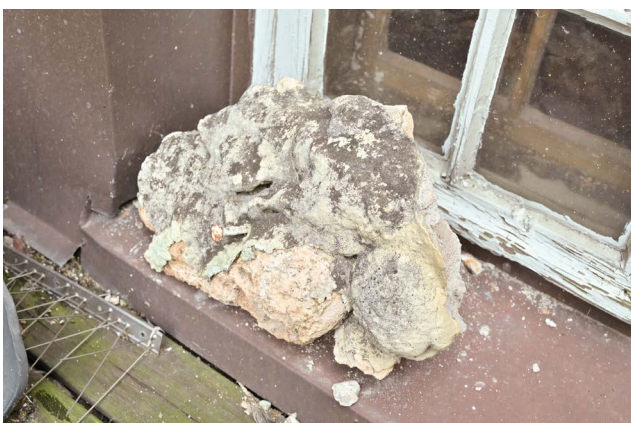
Den lossnade biten av festongen ligger på terrassen. (SLM D2025-0367)

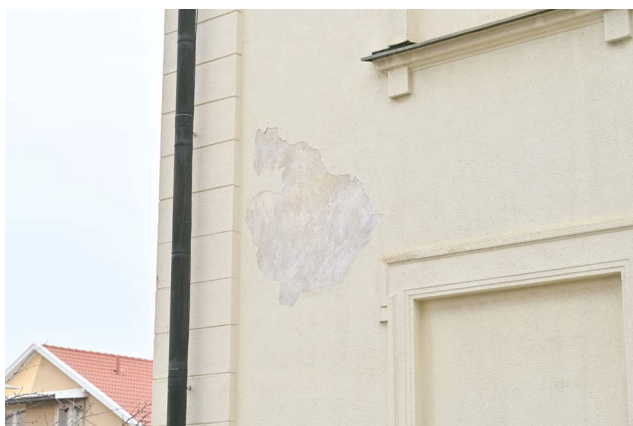
*Parti på södra flygelarmens fasad där den yttersta sprutputsen har fallit bort. Den underliggande putsen uppvisar både en liknande kulör som idag, men också en vitare nyans. (SLM D2025-0368)*

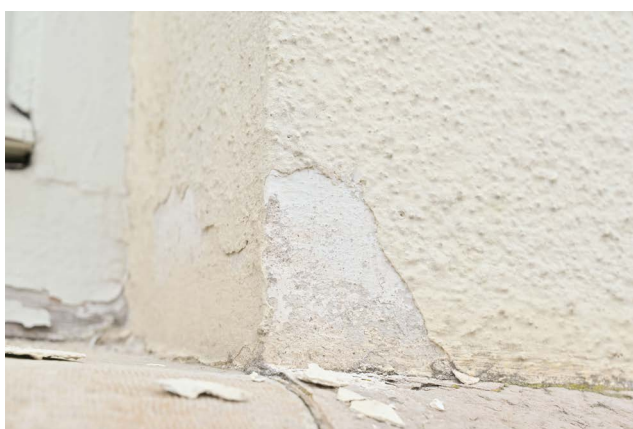
*På ett parti närmare marken där nuvarande ytputs har fallit bort kunde den underliggande färgnyansen bestämmas. (SLM D2025-0369)*

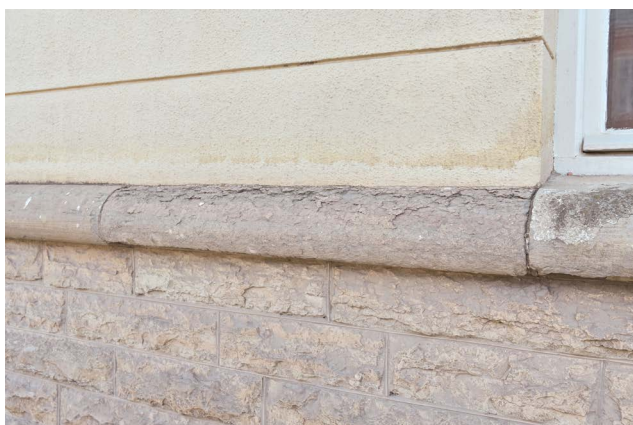
*Vissa av sockellistens stenar är kraftigt vittrade, här på den norra flygelarmen mot Storgatan. (SLM D2025-0370)*

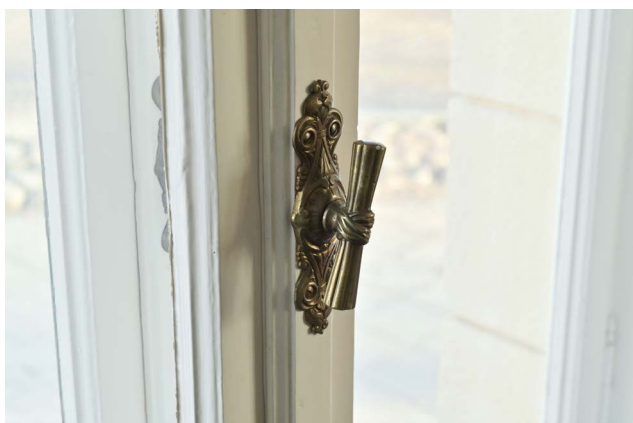
*Samtliga fönster i huset har spanjletter med fönstervred i form av en kärve. Vreden finns på ytterbågar såväl som på innerbågar. (SLM D2025-0371)*

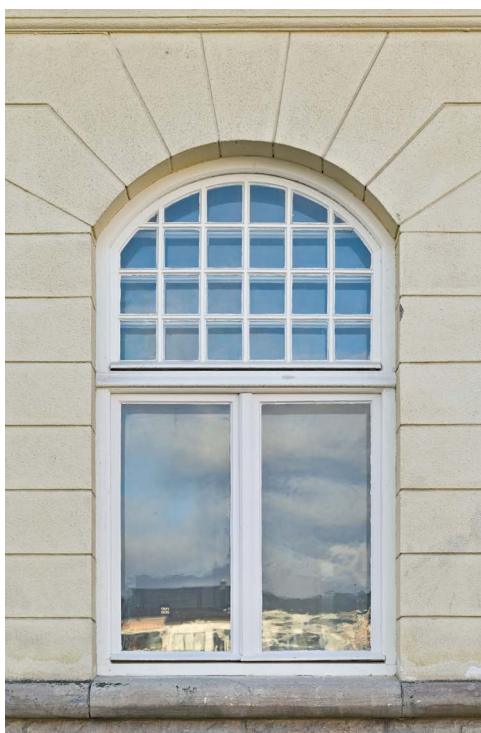
Ett av fönstren på norra flygelarmen med nuvarande vita kulör på bågar. (SLM D2025-0372)

2009 gjordes en kulörundersökning av fönstren, då det framkom 5 urskiljbara färglager. Fyra av dessa låg nära NCS S 1000-N eller S 0500-N, en bruten vit kulör av neutral nyans. Det näst understa lagret avvek från övriga och låg nära NCS S 0907-G20-Y. Detta är en ljus gröngråaktig nyans. Det kan finnas skäl att provmåla med denna nyans vid en ommålning, även om den bedöms som ett något tveksamt kulörval.

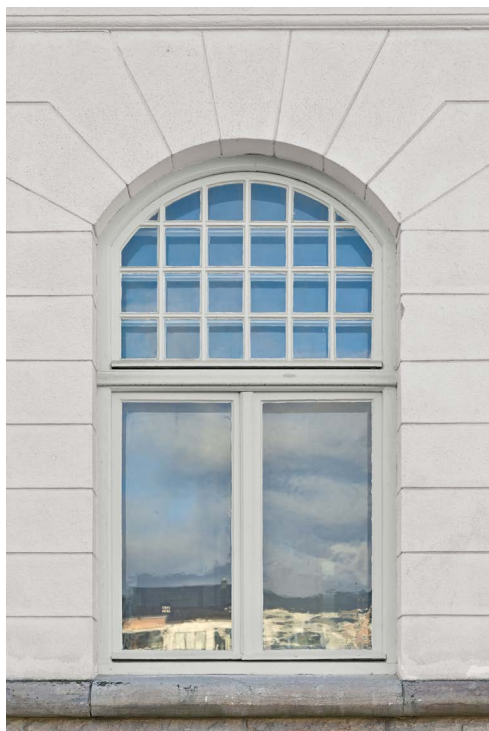
Manipulerad bild där fasaden ljusats till en trolig tidigare nyans, och fönsterbågen har gjorts grå.

Ett äldre färglagt fotografi av byggnaden visar huset med vita fasader och ockragula fönster. Om fönstren någon gång varit målade i denna nyans är oklart. Äldre svartvita fotografier visar ingen tydlig nyansskillnad mellan fasad och fönster, även om detta inte nödvändigtvis skulle framträda i en svartvit bild. Även om vita eller ljus grå fönster är en tänkbar kulör även vid tiden för husets uppförande, är kombinationen vit fasad och vita fönster något som förefaller något osannolikt. Kanske var fönstren något mer åt det grå, men en gulaktig nyans är inte heller otänkbar. Det kan därför finnas skäl att överväga att välja en mörkare fönsterkulör för att uppnå en något större kontrastverkan och få fönstren att framträda tydligare. Detta skulle kunna ge ett lyft till hela byggnaden.

Väljs en gul kulör kan en nyans baserad på ljusockra vara lämplig, förslagsvis 2A-92 (motsvarande NCS 2050-Y20R). En något mer dämpad variant är guldockra 3A-94

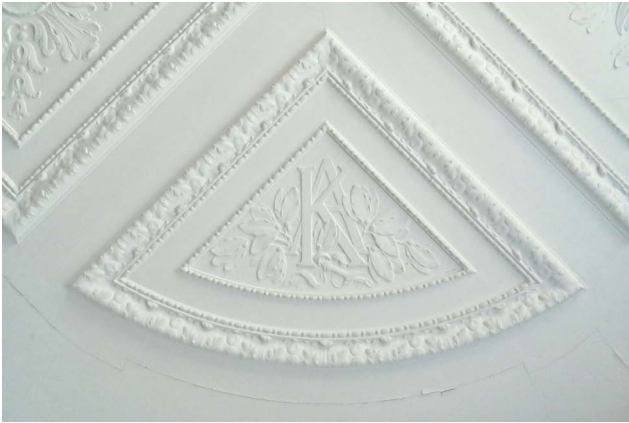
*Detalj av stuckatur i Stora salongen med August Kullbergs initialer inuti triangels bladverk. (SLM D2025-0373)*

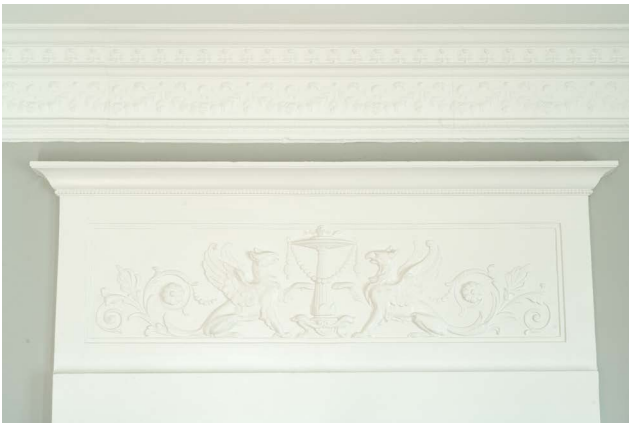
*Empiresalongens vackert skulpterade dörröverstycke i kombination med en rikt dekorerad taklist. (SLM D2025-0395)*

Empiresalongen har bevarade stuckaturer och dörröverstycken, golvsockel, och dörromfattningar vilka alla utgör oersättliga ytskikt som bör bevaras oförändrade. Väggar och golv har idag moderna ytskikt vilka vid en renovering bör anpassas till rummets övriga interiör i samråd med antikvarie. Under den nuvarande plastmattan torde det finnas ett äldre bevarat parkettgolv i likhet med övriga salonger vilket bör tas fram. Tidigare har det funnits en kakelugn i hörnet mot Mellansalongen, vilken skulle kunna återskapas vid en renovering.

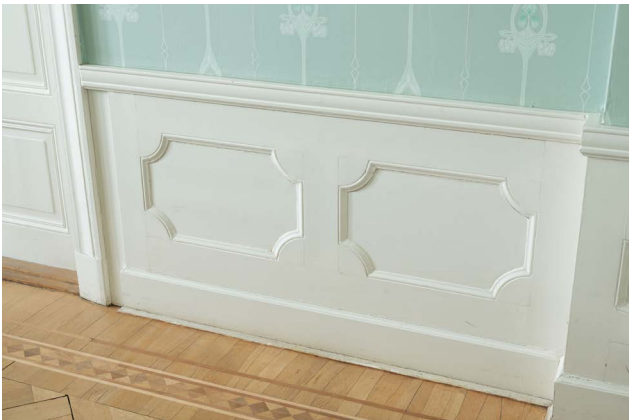
*Mellansalongen har kvar sin sockelpanel med profilerade fyllningar och list. (SLM D2025-0396)*

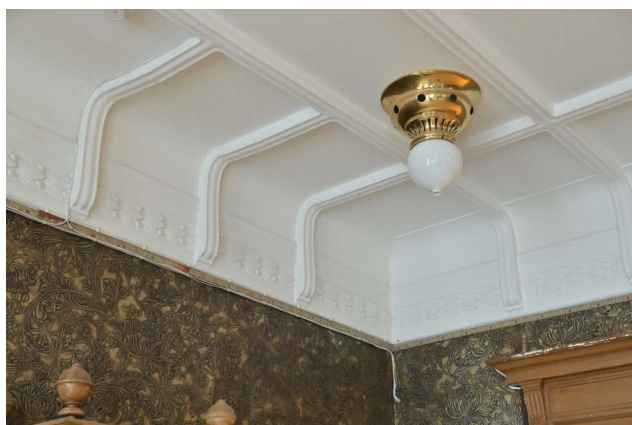
Detalj av taket i Lilla matsalen med ursprunglig armatur. Denna har sannolikt tidigare varit driven av acetylengasverket. (SLM D2025-0379)

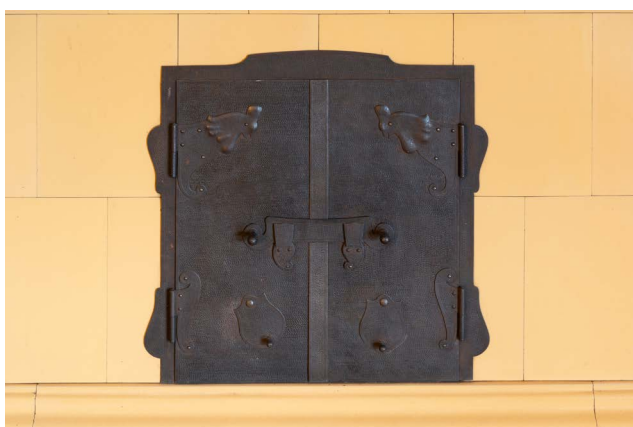
*Sotluckor på Stora matsalens kakelugn av hamrade plåtar med mönstrade gångjärnsbeslag i form av tappar i relief. (SLM D2025-0398)*

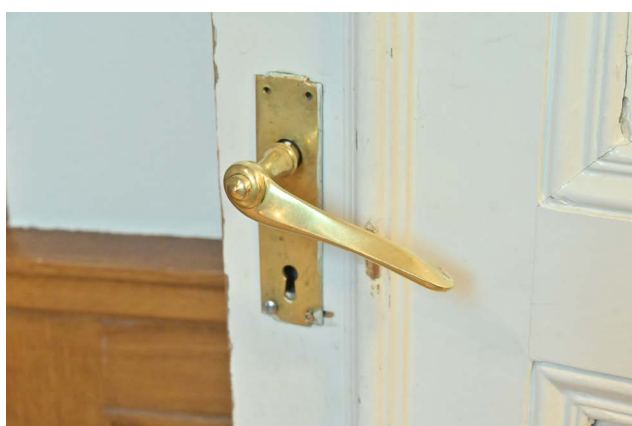
Bevarat dörrtrycke i mässing sannolikt från byggnadstiden. Notera nyckelplåtens form. (SLM D2025-0375)

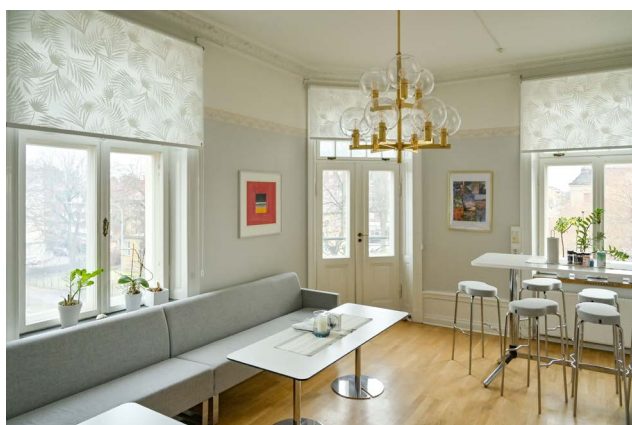
Rummet i nordöst på våning 2 tr har en bevarad planlösning och vackert skulpterad taklist såväl som golvsoclel av äldre typ. (SLM D2025-0376)

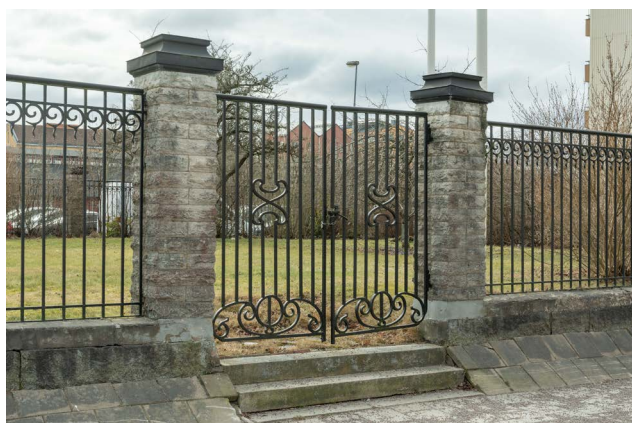
Trädgården omgärdas av ett högt smidesstaket med stolpar i samma sorts grovhuggna kalksten som Kullbergska husets sockel. (SLM D2025-0401)

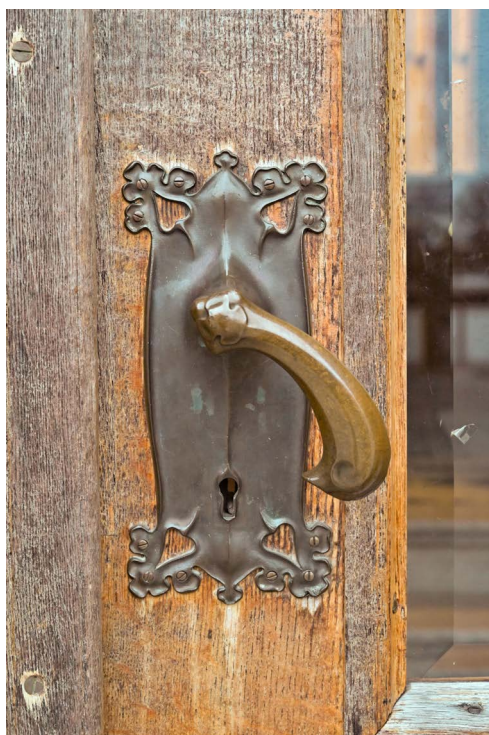
Entréportarnas dörrtrycken är unikt utformade och visar på jugendstilens förkärlek till växtriket som inspiration. (SLM D2025-0362)

De två huvudentréerna mot Bievägen och Storgatan har ursprungliga glasade dubbel-dörrar av ek med sirligt spröjsade överljus. Glasningar såväl som överljus har fasslipade glas. Också dörrtrycken är bevarade från uppförandetiden. Dörrar med trycken och överljus är omistliga delar av byggnaden och får inte ersättas. Alla träpartier är i stort behov av underhåll och bör oljas in.

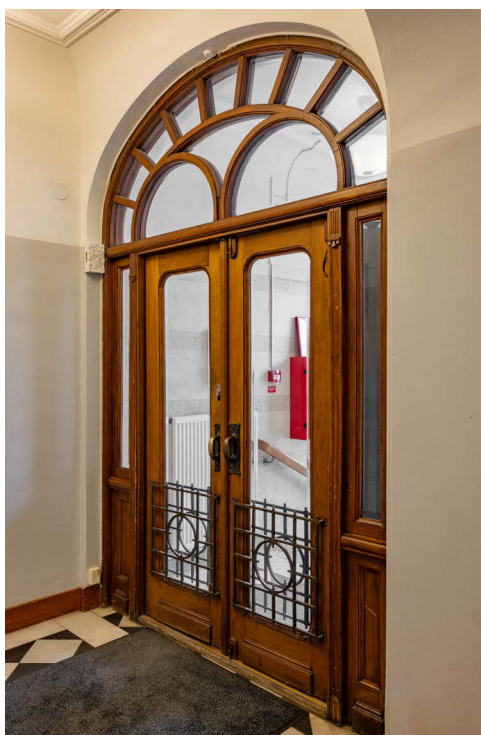
Innerdörrarna till entrén mot Storgatan är likt ytterporten mycket konstnärligt utförda med hög detaljeringsnivå. (SLM D2025-0363)
