Gripen 20

Nyköpings kommun, Södermanlands län

Antikvarisk förundersökning

Rapport 2025:1

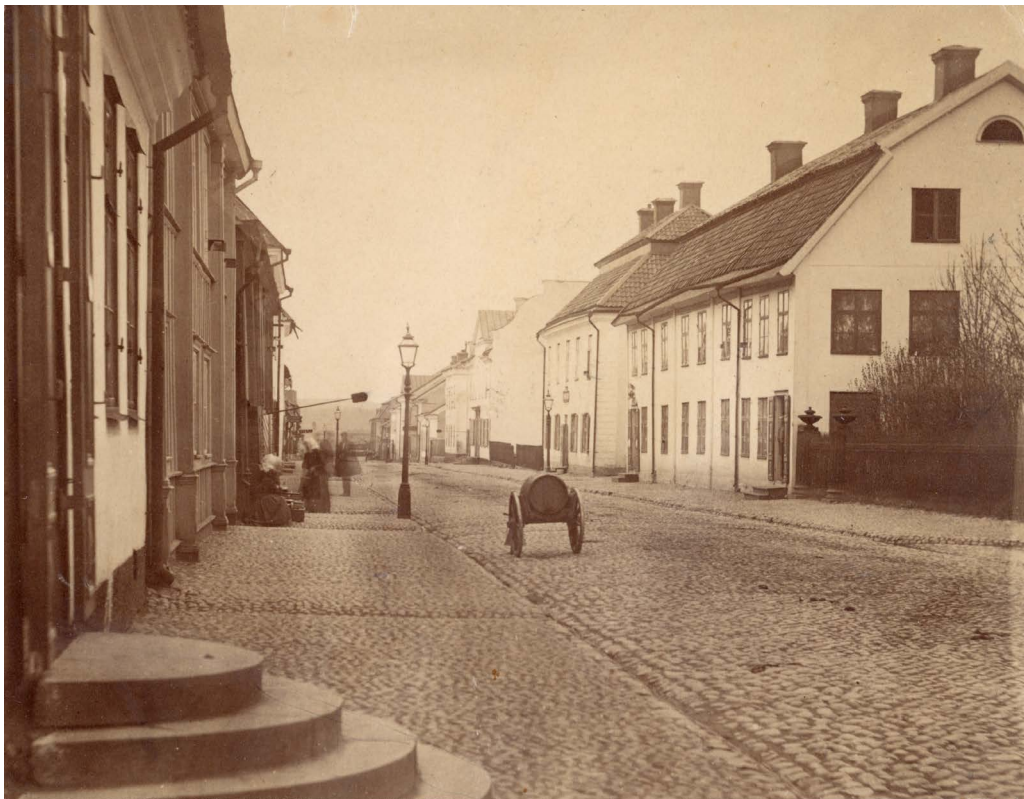
En av de äldsta bilderna över Västra Storgatan troligen taget någon gång på 1870-talet. Gripen 20 syns som det tredje huset på höger sida och känns igen på den vita brandgaveln med sin karakteristiska form. Bilden visar huset före ombyggnaden 1884, och huset har då istället för den renässansinspirerade gaveln ett förhöjt frontonparti. (SLM A28-555)

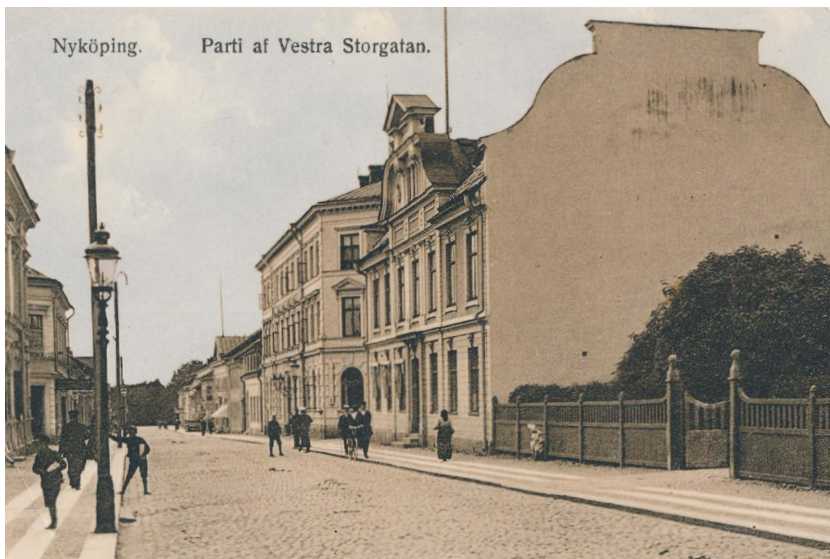
Gripen 20 någon gång kring 1910. Stadshotellet är vid denna tid gatans enda byggnad med tre våningar.

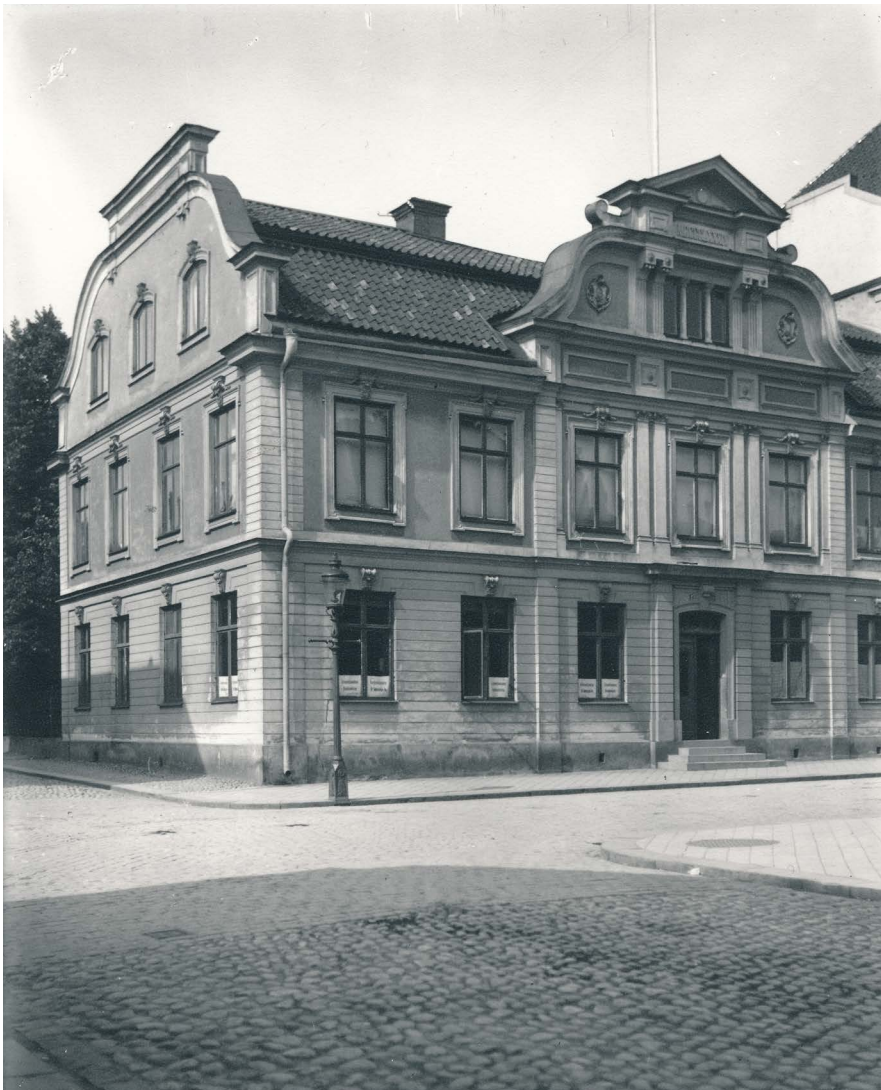
Gripen 20, vid tiden kallat Ljungqvistska huset, troligen någon gång kring 1920. Bottenvåningens fönster har ännu inte ersatts med skyltfönster och huset har bara en ingång från gatan. Foto: Gustaf Wilhelm Oldenburg (SLM X234/78)

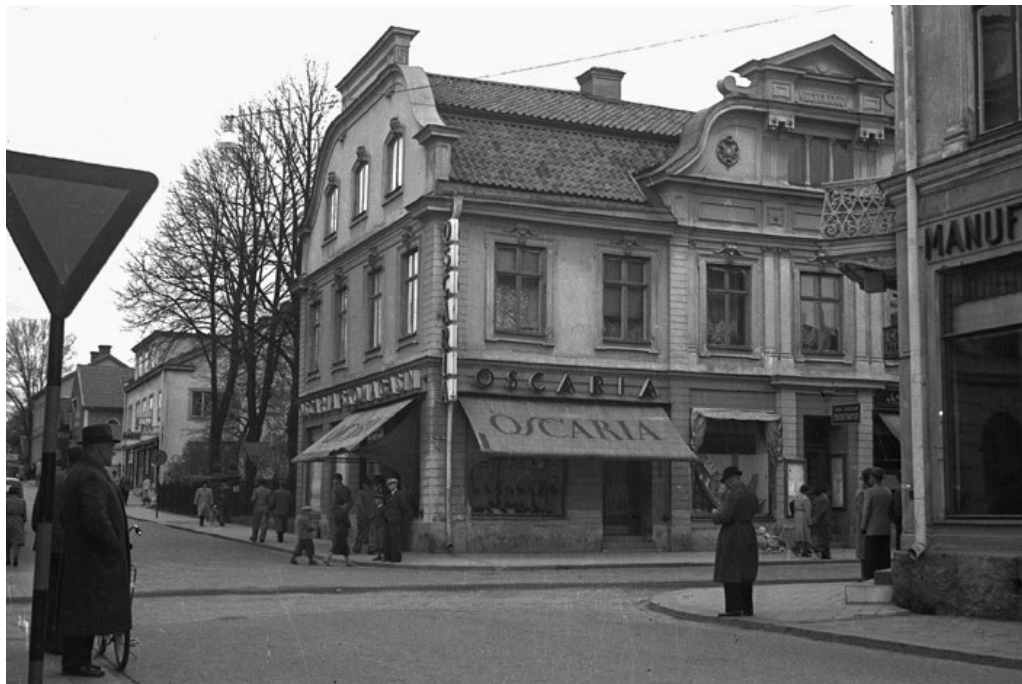
Foto av Gripen 20 år 1950. Skobutiken Oscaria upptar vid denna tid halva bottenvåningen. Notera den separata ingången till skobutiken mot Västra Storgatan. Nyköpings stadsarkiv (NKBFA DS905)

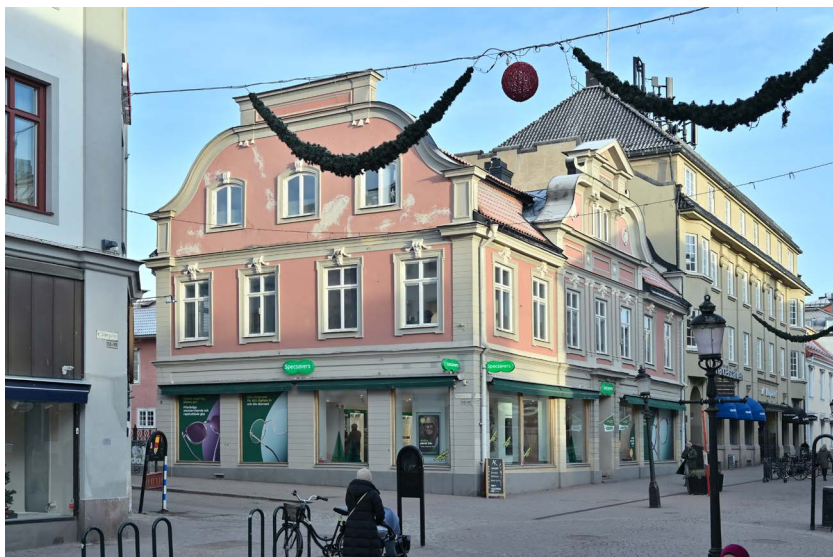
Gripen 20 sett västerifrån. Huset har i stort sett bevarat sin karaktär från ombyggnaden 1884 med undantag av skyltfönstren i bottenplan. (SLM D2025-0105)

1934 ersattes de äldre fönstren i bottenvåningen med skyltfönster. Skyltfönstren förstörades ytterligare 1954 i samband med att två butiksingångar mot Västra Storgatan togs bort. Bågarna är av trä vilket blir alltmer ovanligt när många äldre skylfönster ersätts med nya med bågar av metall. För att gå ihop med den övriga karaktären på huset bör de då de underhålls ges en något mörkare nyans, idag är de behandlade med en opigmenterad lack. Förslagsvis stryks bågar med en mörkare bet, varefter de lackas.

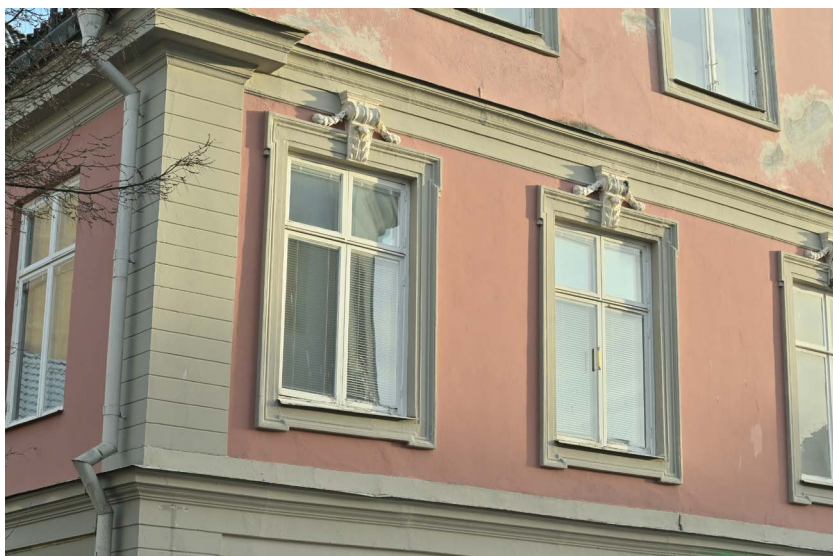
Närbild på fönstren på gaveln mot Brunngatan. (SLM D2025-0106)

Byggnadens fönster med karm, mitt och tvärposter har ersatts i senare tid, troligen någon gång under 1970-talet. Intressant att notera är dock att glaset i ytterbågarna utgörs av äldre glas, både valsat och handblåst kan urskiljas. Möjligen har glaset från de äldre fönstren återanvänts till de nya. Fönsterbräderna på insidan är också kvar. En del av fönstren mot gatan har kompletterats med isolerglas i innerbågen i senare tid. De nuvarande fönstren är till sin storlek mycket snarlika de tidigare och har genom sitt äldre glas vissa materialmässiga och estetiska kvaliteter värda att värna.

Fönsterblecken bedöms inte ha ersatts i samband med fönsterbytet. De är väl inpassade i muröppningen och är smäckra till sitt utförande. Det finns därför goda skäl att spara och renovera dessa.

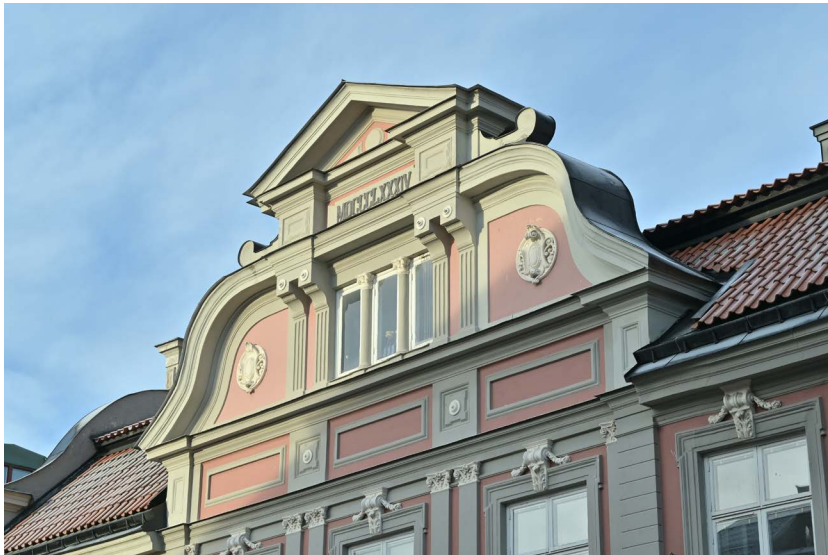
Den renässansinspirerade frontespisen kom till i samband med ombyggnaden 1884. Detta år står skrivet i romerska siffror på fasaden. (SLM D2025-0107)

De uppstickande gavelpartierna och även frontespisen har plåtavtäckningar på alla plana ytor. Frontespisen är också helt plåtinklädd på sidan mot taket. Plåtavtäckningarna följer den underliggande formen med en liten utkragning men har inga nedvik över kanten, vilket ger ett mycket nätt utseende som är i det närmaste osynligt från gatan nedanför. Det är viktigt att detta utförande behålls även fortsatt. Om plåtar behöver ersättas så bör exakta mått tas på befintliga före demontering för att inte förändra utseendet.

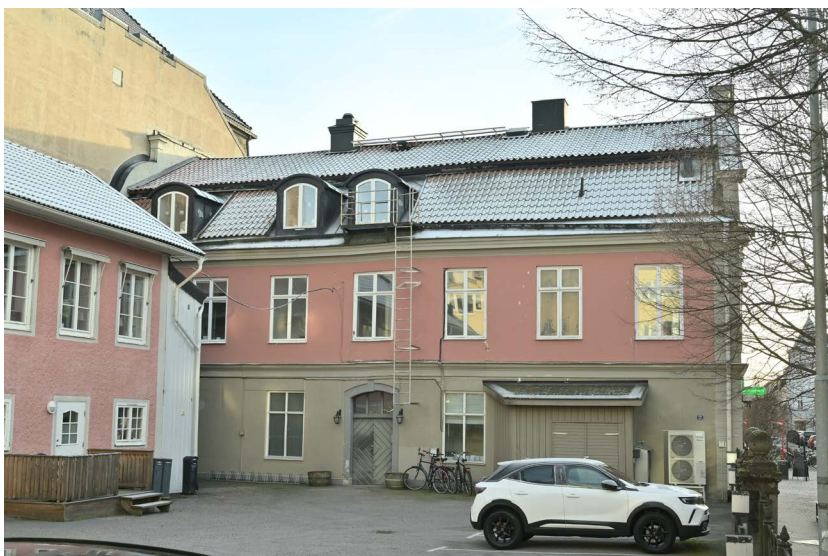
Gripen 20 sett från gården. De två takkuporna till vänster är senare tillägg. (SLM D2025-0108)

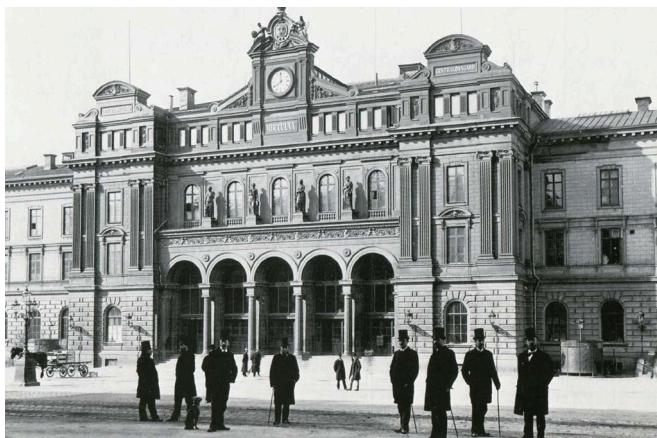
Stockholms centralstation 1890. Stationshuset invigdes 1871. Fasaden bär stora likheter med Gripen 20, och har sannolikt tjänat som inspiration till ombyggnaden 1884. Stockholms stadsmuseum

Det finns dock delar som härstammar från tiden före 1884. Hit hör det brutna taket, andra våningens regelbundna fönstersättning och porten på baksidan. De välvda gavlarna, varav den ena till stor del döljs av det intilliggande huset på Gripen 2, fanns faktiskt redan innan 1884 vilket syns på ett äldre fotografi. Utformningen i övrigt var dock betydligt mer sparsmakad tidigare, och långsidan mot Västra Storgatan kröntes av ett förhöjt frontonparti. På vinden syns ännu tydligt formen efter frontonpartiet då den tidigare takkonstruktionen är bevarad. Den renässansinspirerade frontespisen är uppbyggd av tegel utanför den tidigare triangelformade konstruktionen.

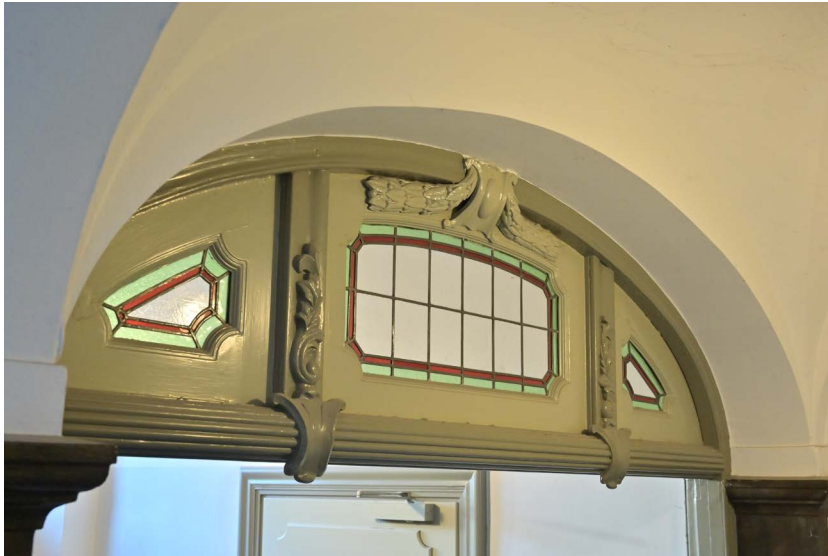
Detaljer i trapphuset bär tydliga drag av jugend som var populärt kring sekelskiftet 1900. Här syns ett bevarat överljus som sannolikt satt över en port som skilde butiksentréerna från bostadslägenheternas trapphus. (SLM D2025-0109)

Äldre delar i interiör, såsom trapphusets inredning i form av golvbeläggning, golvlistor, dörr- och fönsterfoder, äldre dörrar, belysningsarmaturer och invändiga fönsterpartier är av högt byggnadshistoriskt och estetiskt värde och tillför också upplevelsemässiga kvaliteter till byggnaden. Den bevarade ytterdörren som står uppställd i trapphuset är en viktig ledtråd till husets tidigare utseende och bör bevaras.

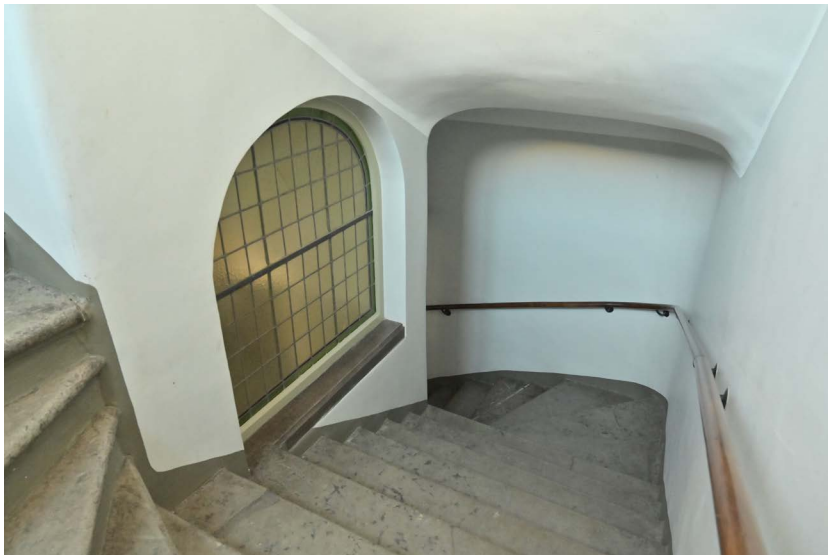
Ett fönster i trapphuset med blyspröjsade rutor. (SLM D2025-0110)

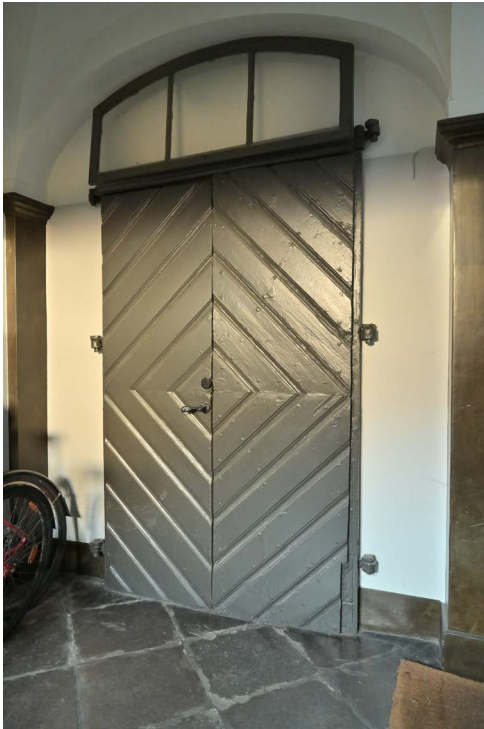
Den ursprungliga porten som tidigare sannolikt satt mot gården finns bevarad och uppställd i trapphuset. Här fanns tidigare en förbindelse till entrén från Västra Storgatan. (SLM D2025-0112)

Gårdsdörren som också är sentida ersatte en äldre förlaga som kan ha varit den ursprungliga från byggnadstiden. Den nya dörren har samma utseende som den äldre och passar därför väl in med byggnaden. Dörren har idag matta färgskikt och är i behov av ommålning. Överljusfönstret är något förgrovat till sitt utseende jämfört med sin förlaga, men bedöms ändå som acceptabelt i sammanhanget.

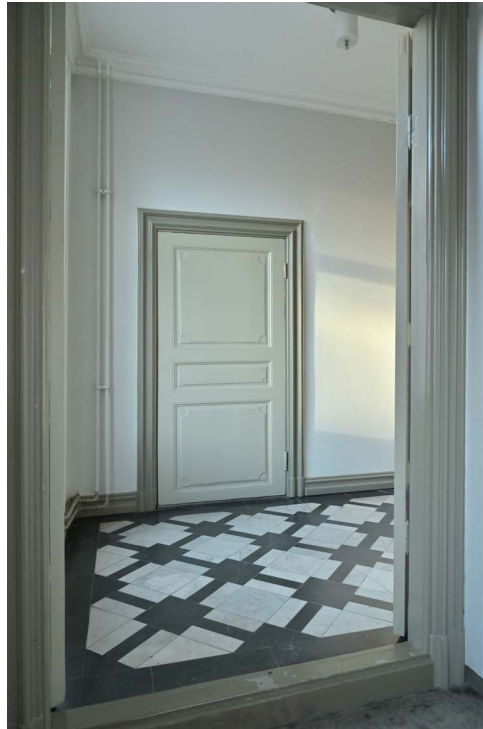
En äldre bevarad dörr i trapphuset en trappa upp. Dörren är av utseendet att döma från 1700-talets andra hälft. (SLM D2025-0113)

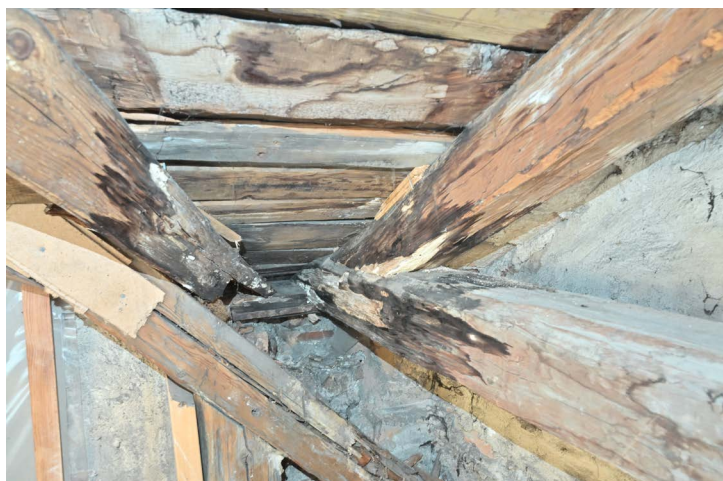
Rötskador efter tidigare takläckage finns i det oinredda vindsutrymmet. (SLM D2025-0115)

Ett större parti med rötskadat material, troligen efter ett tidigare läckage finns i hörnet av det oinredda vindsutrymmet. Man bör säkerställa att läckaget inte är pågående så skadan förvärras. Skadorna i takstolsmötet närmast takfoten undersöks närmre, vad som ser ut att vara avstannande rötsvampsangrepp avlägsnas och ställning tas till om nytt virke behöver skarvas i.
