Arkeologisk förundersökning

Trädgårdsmur i Gripsholms slottspark

RAÄ 38, Gripsholms slott, Mariefred, Kärnbo socken, Strängnäs kommun, Södermanlands län

ARKEOLOGISKA MEDDELANDEN 2003:08
© 2003 Sörmlands museum

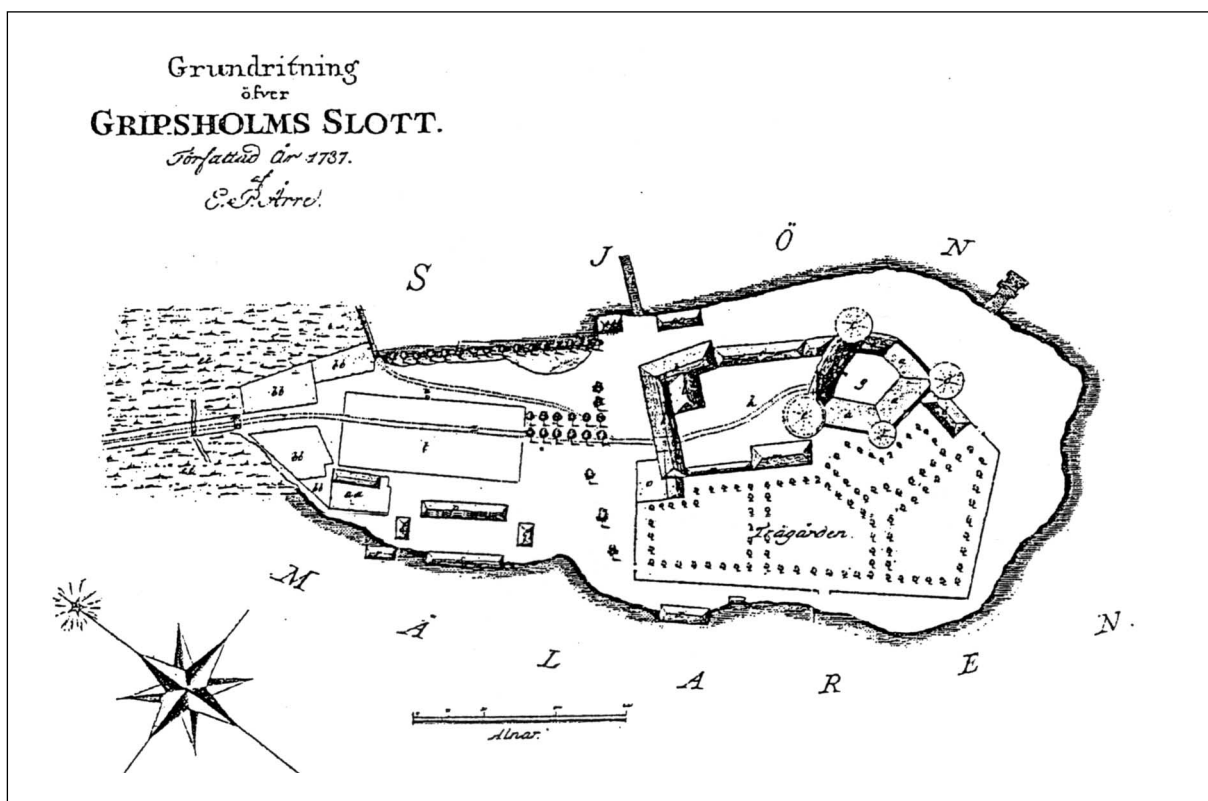
Figur 2. Karta över slottsholmen med slottsträdgården omgiven av trädgårdsmuren på den västra sidan av slottet, år 1737. Efter E. P. Ärre, 1737.

Av muren återstod endast den kalkbruksfogade grundmuren av natursten, medan överbyggnaden av tegel rivits bort. Murkrönet låg mellan 0,10 till 0,35 meter under markytan (figur 2).

Resultatet av undersökningen visar att läget för trädgårdsmuren, på 1737 års kartan över slottholmen, stämmer väl överens med de undersökta partierna av muren. Undersökningen visar också att marken utanför muren har fyllts ut med stora mängder krossat tegel och sten inför uppförandet av muren.

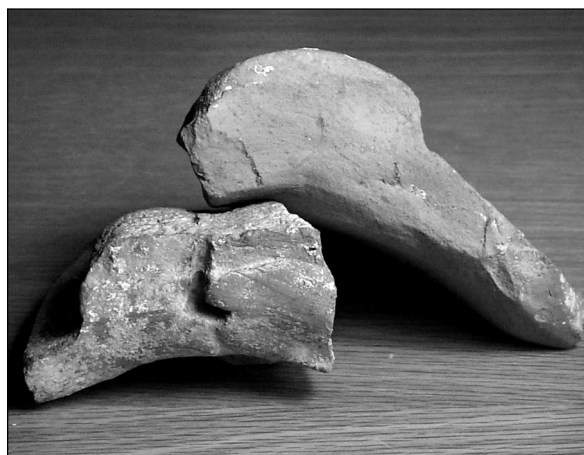
Figur 3. Två fragment av enkupigt vingtegel påträffade vid förundersökningen i Gripsholms slottspark. Foto Björn Petterson.

Det övriga fyndmaterialet från schakten kan dateras till 1600- och 1700-talet och består av yngre rödgods (Fnr 2), kritpipskaft (Fnr 3) samt stämplat vingtegel (Fnr 4) (bilaga 3). Teglet med stämpeln påträffades i de övre lagren i schakt 3 och har formen av ett "L" (figur 3). Stämpeln har inte säkert kunna identifieras men har likhet med en bruksstämpel från Lindholms gård i Barva, där ett

tegelbruk anlagts någon gång före år 1815. L-stämplat vingtegel har även påträffats vid Stallarholmen och Södertälje (Geber, S. 1985, s 167ff).

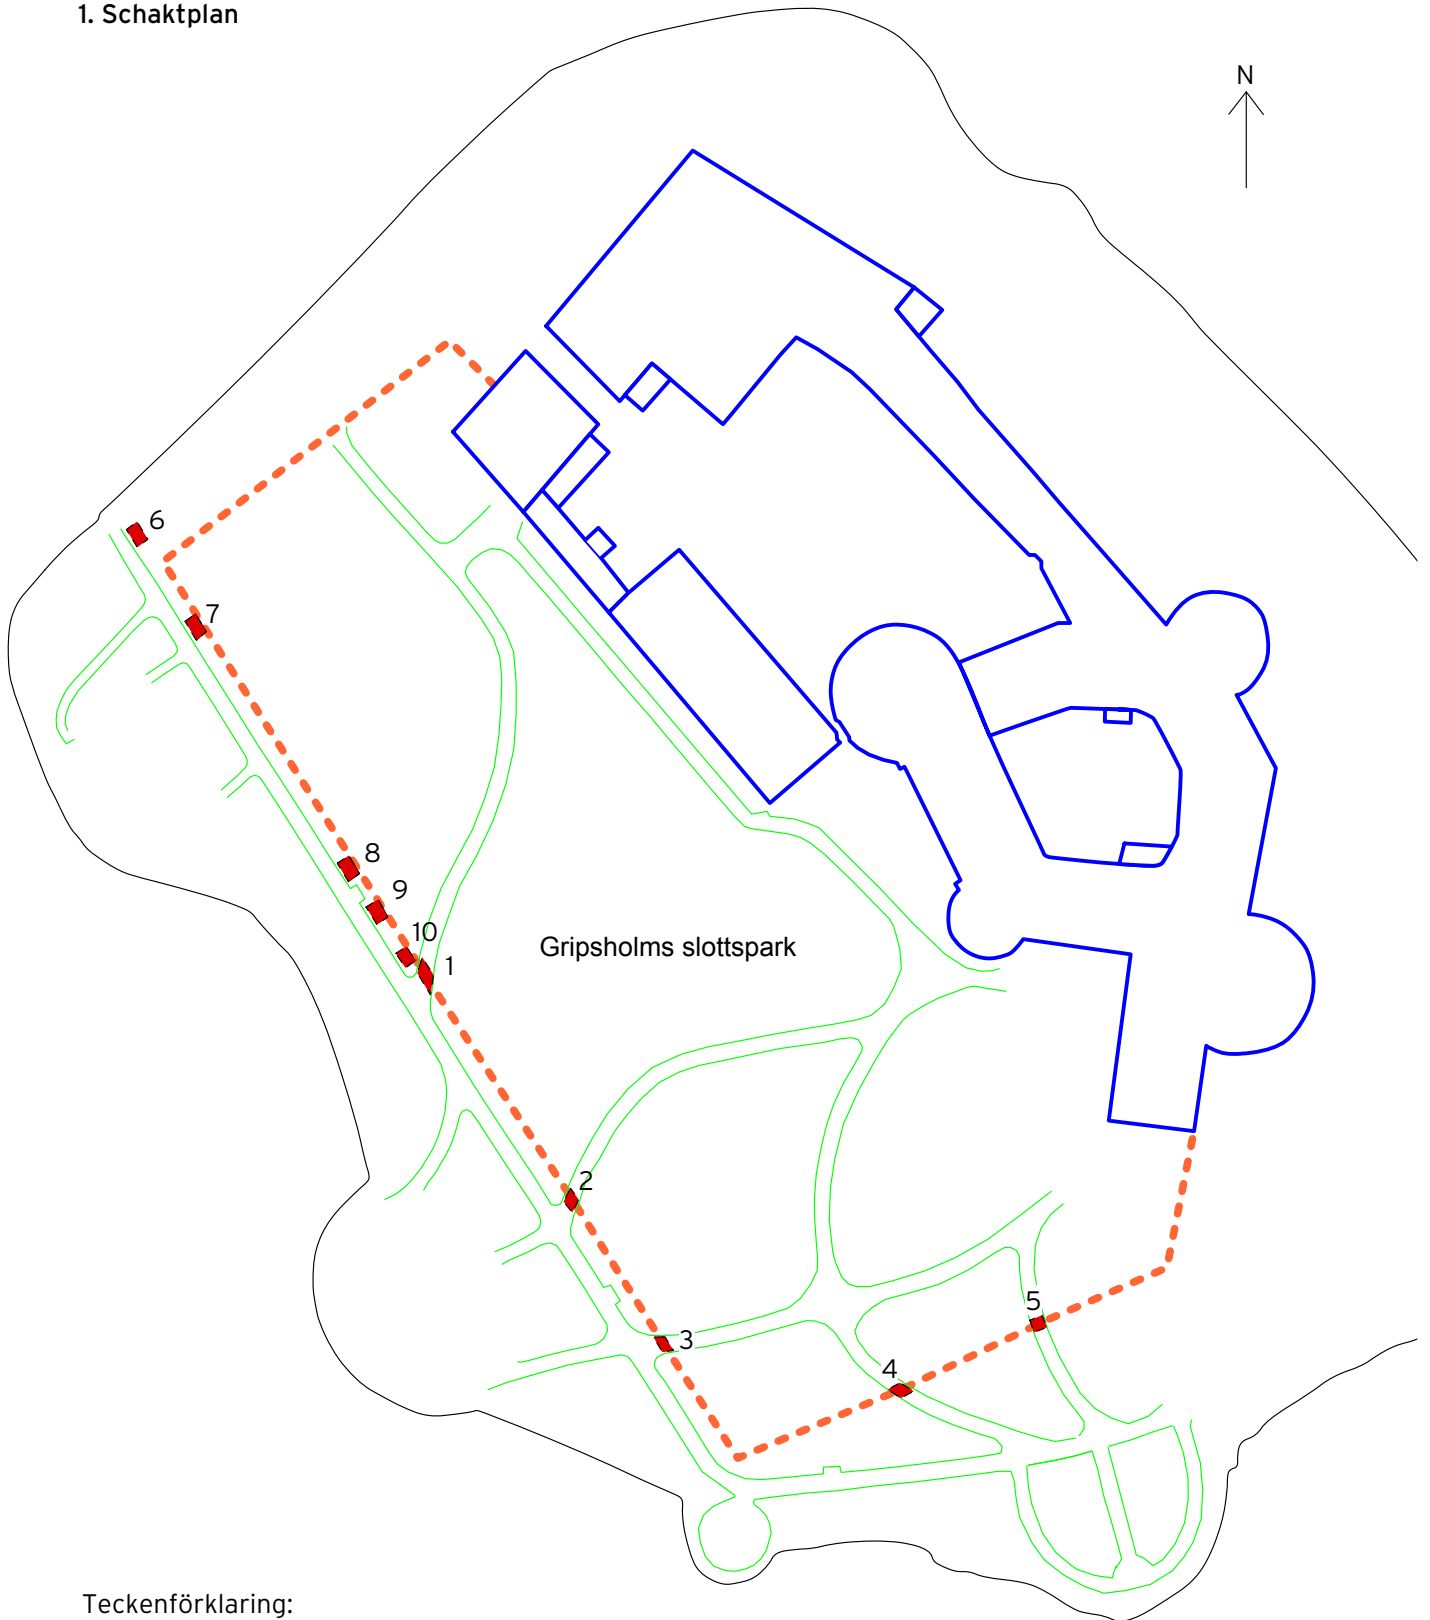
1. Schaktplan

På schaktplanen (bilaga 1) är de undersökta schakten (1-10) markerade och deras läge utgår ifrån mätningar med totalstation. Den sträckade linjen markerar 1720-talets trädgårdsmur och är avritad från E. P. Årre *Grundritning öfver Gripsholms slott*, år 1737. Där linjen passerar de undersökta schakten är läget justerat mot undersökningens resultat.

Sö. Kärnbo, Raä 38
Gripsholms slott
Schaktplan
Skala 1:1000

Den aktuella undersökningen utfördes genom att de lösa massorna i schakten för parkgångarna och trädgroparna grävdes bort med hjälp av maskin. De frilagda murkrönen, kulturlagren och schaktväggarna rensades därefter fram för hand och dokumenterades. Daterande och funktionsbestämmande föremål som framkom i stratigrafiskt bundna lager tillvaratogs. Schaktens läge mättes in digitalt med totalstation. Schakten grävdes 1 till 2 meter stora och ner till ett djup av ca 1 meter. Totalt undersöktes tio schakt (1-10) och i dessa framkom murrester i alla utom i schakt 6 (bilaga 1).

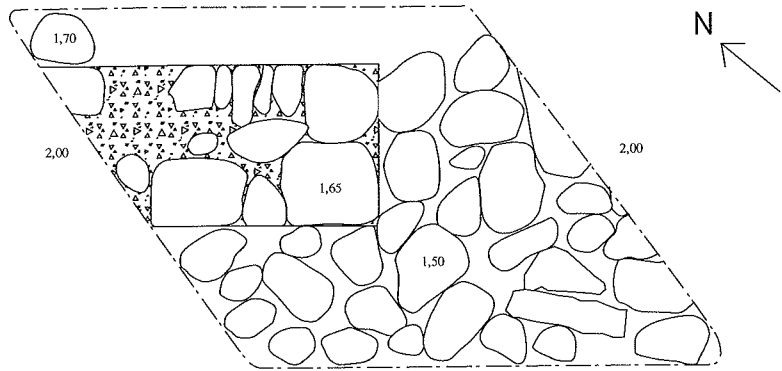
Schakt 2 Plan

Schakt 1-5 grävdes för att parkgångarna skulle breddas och läggas om, vilket gjorde att grundmurens hela bredd blev synlig. I schakt 1-4 var grundmurens bredd 0,9 meter och i schakt 5 var den 1,2 meter. Se schakt 2 och 3 på bilaga 2. Av den ursprungliga tegelmuren ovan mark fanns inget fast murverk bevarat, men bredden bör uppskattningsvis ha varit 0,6 till 0,8 meter. I schakt 2 syntes spår efter en port i form av en rak avslutning i grundmuren. Läget för denna portöppning stämmer väl med den karta från år 1737 som visar slottet och slottsträdgården med muren och tre portar. I det här fallet rör det sig om den västra porten (figur 2). I samma schakt kunde man se att grundmuren anlagts på en stadig fyllning av kullersten.

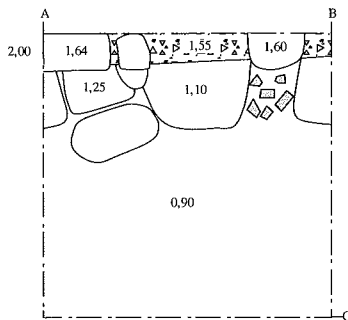
Schakt 10 Plan

I schakt 10, där en lagerstratigrafi blev synlig, upprättades profilritning. Se bilaga 2, schakt 10. Grundmuren kunde stratigrafiskt kopplas till ett raseringslager mot sjösidan. Lagret bestod till största delen av krossat enkupigt vingtegel och har troligen tillkommit i samband med att marken fylldes ut och hårdgjorts inför uppförandet av trädgårdsmuren. Fragment av flera takpannor i detta lager var försedda med en kraftigt rundad klack (Fnr 1), (figur 3). Vanligtvis brukar klacken på det enkupiga vingteglat vid denna tid ha en kraftig plan klack. Tegellagret skulle kunna tolkas som ett kasserat äldre tegeltak från slottet, möjligen 1600-tal. Ovanpå tegellagret låg ytterligare ett fyllnadslager bestående av lerblandad jord med kalkbruksbitar, tegelkross, grus och sten. Mot överkanten av grundmuren låg ett drygt 0,1 meter tjockt lager av fast kalkbruk, ett så kallat byggnationslager uppenbarligen tillkommit vid uppförandet av tegelmuren. Ovanpå murkrönet och byggnationslagret låg ytterligare påförda lager av sand, grus, lera och tegelkross, vilka bör ha tillkommit i samband med eller efter att muren rivits i slutet av 1700-talet.

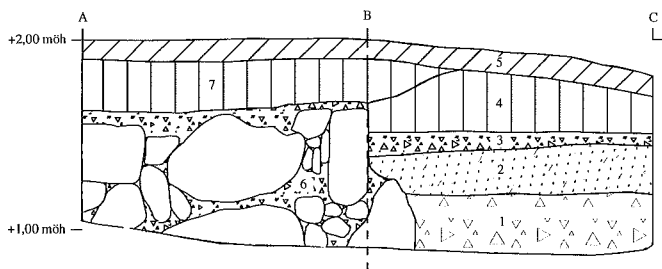
Schakt 10
Profil mot nordöst

- 1= Fyllning. Till största delen krossat enkupigt vingtegel.
- 2= Fyllning. Lerblandad jord med kalkbruksbitar, tegelkross, grus och sten.
- 3= Byggnationslager. Kalkbruk.
- 4= Fyllning. Jord med sand, grus, lera och enstaka tegelkross.
- 5= Grästorv.
- 6= Grundmur till 1720-talets trädgårdsmur.
- 7= Sand.
- 8= Fyllning. Lerblandad jord med kalkbruksbitar, tegelkross och sand.
