## Vadsbro kyrka

Vadsbro by 1:9, Vadsbro socken, Flens kommun,  
Södermanlands län

Antikvarisk kontroll  
Konservering och restaurering av altarpieces

Rapport 2008:6

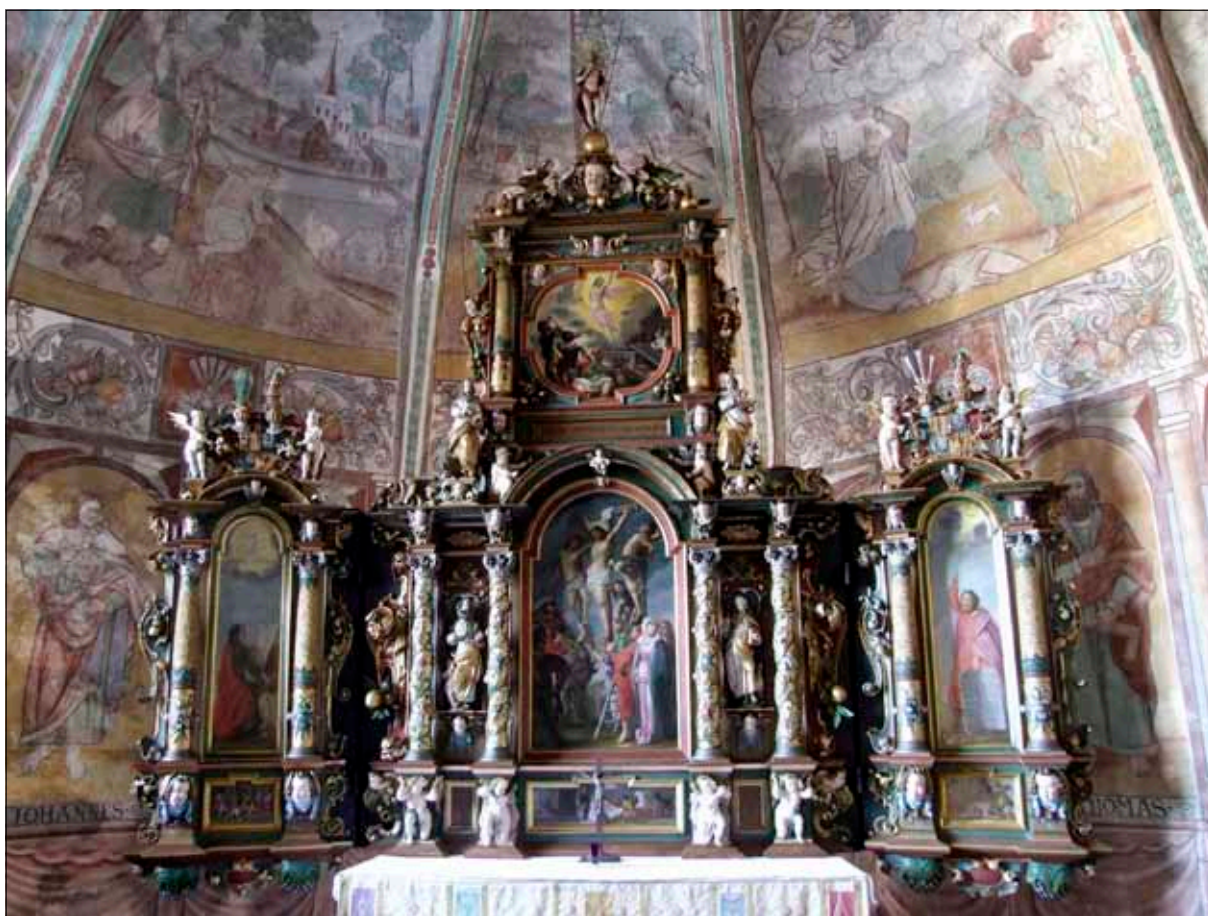
2 Altaruppsatsen efter avslutade konserveringsarbeten (Slm D09-655).

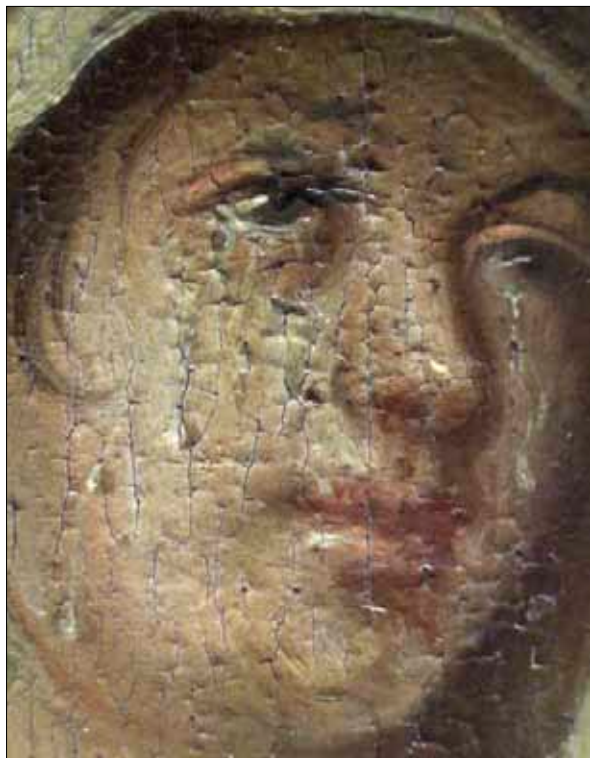
3 Flagnande färgskikt på en av pannåerna. Foto: Gabor Pasztor, Närkekonserveratorn.

Före konserveringen uppvisade altaruppsatsen kraftigt flagnande färgskikt framförallt på tavlorna. Färgflagningen kan bero på tidigare klimatväxlingar i kyrkorummet och delvis på den tjocka, gulnade ytbehandlingen, fernissan. Stora delar av altaruppsatsen var täckt av ytsmuts. Lösa dekorationsdetaljer fanns på flera ställen.

Lös färg konserverades med Acronal 300 D och MFK (Medium For Konsolidering, Lascaux).

Konserveringsmedlen penslades längs skadorna varefter kapillärkraften sög in limmet mellan underlagsmaterialet färgflagorna.

Mycket omfattande, starkt flagnande färgskikt bakom pelarna på skåpsdörrar konserverades med Medium för Konsolidering. Flagorna säkrades först med tunt japanpapper som limmades fast mot ytorna med hjälp av cellulosalim.

Efter att den tillfälliga säkringen med japanpapper torkat penslades först med alifatnafta. Konserveringsmedel penslades eller sprutades sedan med injektionsspruta under flagorna.

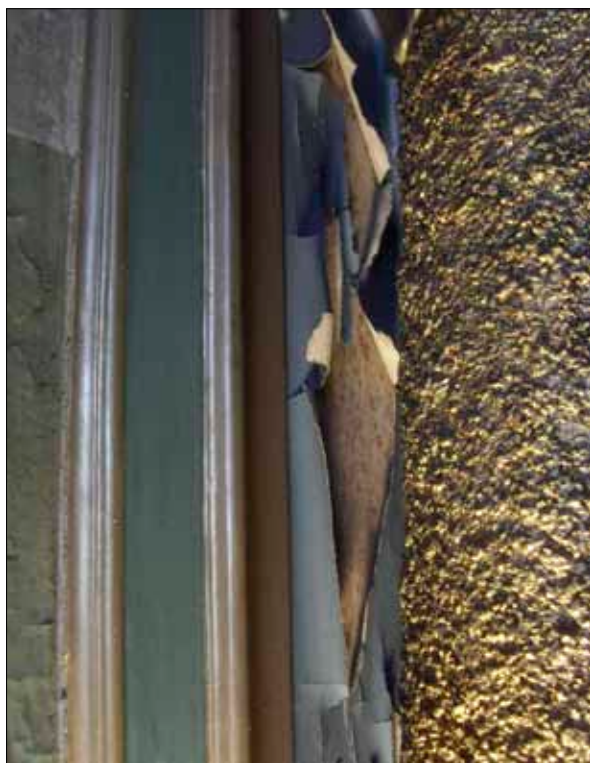
4 Flagnande färgskikt på altaruppsatsens ramverk. Foto: Gabor Pasztor, Närkekonserveratorn.

Ramverket ytbehandlades med Paraloid B 72 löst i xylol och aceton (ca. 3% vikt lösning).

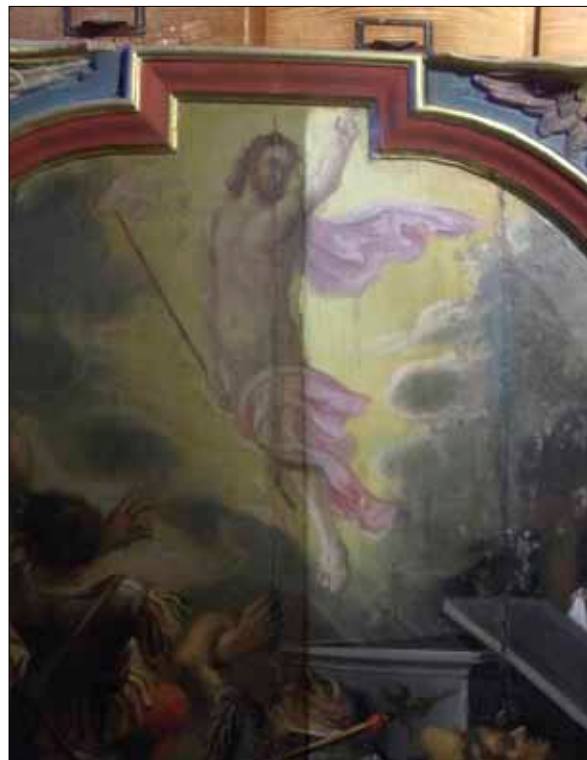
5 Altaruppsatsens övre tavla under rengöring. Foto: Gabor Pasztor, Närkekonservern.

Överflödigt konserveringsmedel löstes upp med aceton och tamponerades bort med bomull. Efter konserveringen avlägsnades kvarvarande ytsmuts genom dammsugning samt med hjälp av tvål lösning.

Starkt gulnad fennissa förtunnades på tavlorna med aceton.

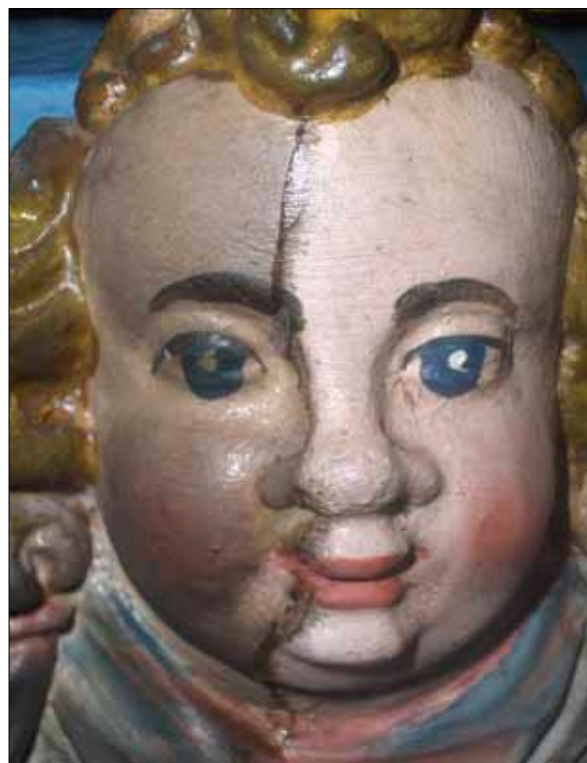
6 En av de snidade träskulpturerna under rengöring. Foto: Gabor Pasztor, Närkekonservern.

- Till rengöring av ytsmuts på oljefärgskikt användes tensiderlösning (tvållösning), saliv och ammonium-citrat.
- Rengöring och avlägsnande av rester av tidigare konserveringsmedel gjordes med Aceton (Alford & Cronholm Grosshandel AB, Box 11043, 161 11 Bromma).
- Rengöringsmedlen tillfördes med bomull, Miramar kemiskt ren Bomull, Gripen Linköping. Upplösta smuts- och övermålningsskikt torkades bort med bomull och en långfibrig pappersduk (Tork, SCA Hygiene products).

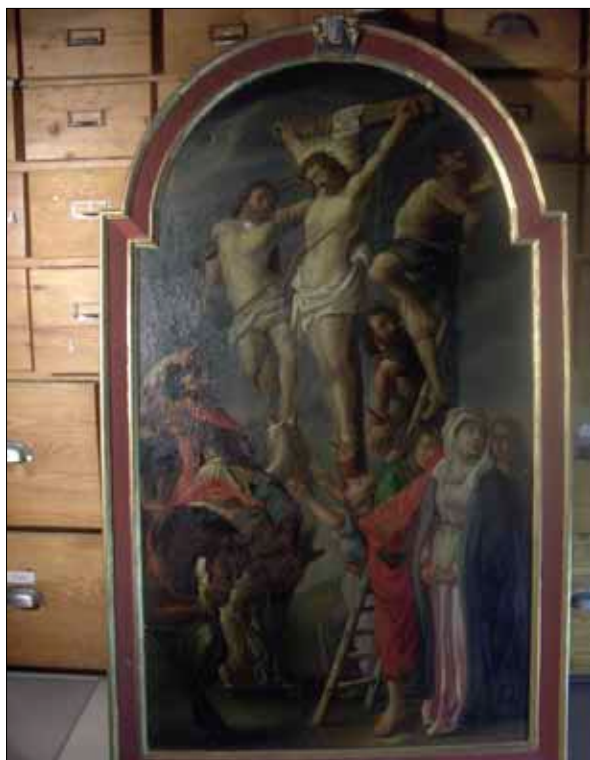
7 Altartavlan före utförda konserveringsarbeten.  
Foto: Gabor Pasztor, Närkekonserveratorn.

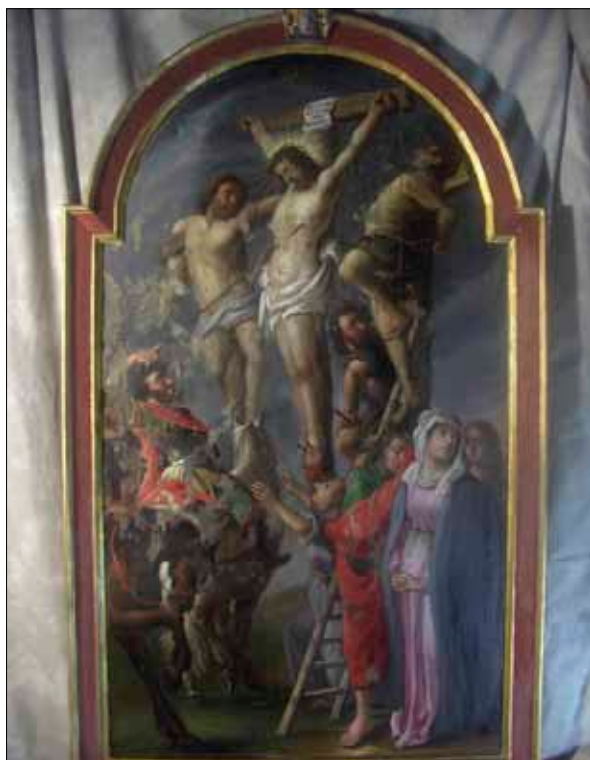
8 Altartavlan efter utförda konserveringsarbeten.  
Foto: Gabor Pasztor, Närkekonserveratorn.

Tavlorna fernissades före och efter retuscheringen med dammarfernissa löst i balsamterpentin.

Retuscher utfördes med Paraloid B 72 som bindemedel och med torrpigment.

Under retuscheringen kompletterades saknade färgskikt så att ytskikt och färgsättning skulle likna omkringliggande ytor. Den norra skåpdörrens tavlor hade relativt omfattande övermålningar som retuscherades om.

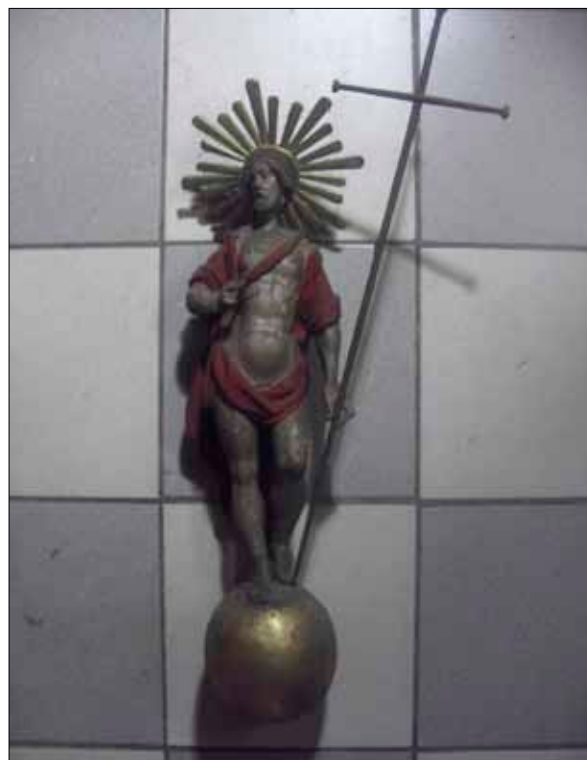
9 Skulpturen av Kristus före utförda konserveringsarbeten. Foto: Gabor Pasztor, Närkekonserveratorn.

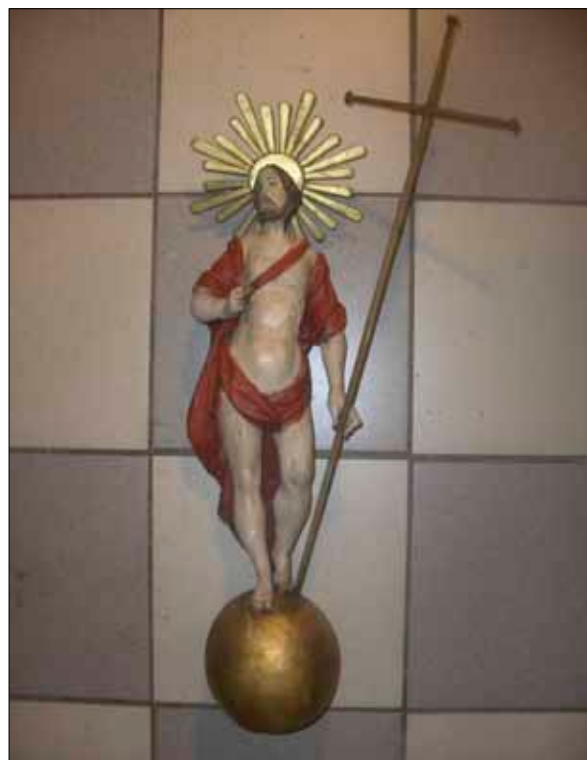
10 Skulpturen av Kristus efter utförda konserveringsarbeten. Foto: Gabor Pasztor, Närkekonserveratorn.

- Skador på oljefärgskikt samt mindre skador på förgyllningar på skulpturerna retuscherades med torrpigment (Alford & Cronholm Grosshandel AB, Box 11043, 161 11 Bromma) löst i Paraloid B72 (ethylmetacrilate polymer resin ; Kremer Pigments Inc., Elisabeth Street, NY 10012; Ditta Prof. Eligio Di Volo, Di Bruno
- Amorosi (Via Benvenuto Cellini, 55, 50020 Sambuca Val di Pesta (FI) Fax (055)8071798 ) löst i xylen och aceton. Glansvärdet anpassades till den omgivande ytan så att retuschererna på intet sätt kom att framstå som fläckar eller på annat sätt dominerade.
- Ytbehandling: Fernissa, Dammar, på tavlor. Paraloid B 72 på skulpturer.

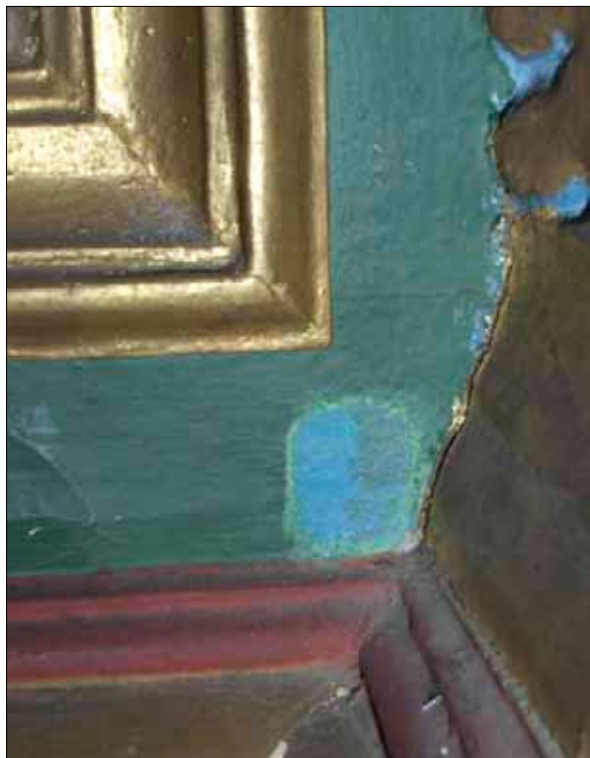
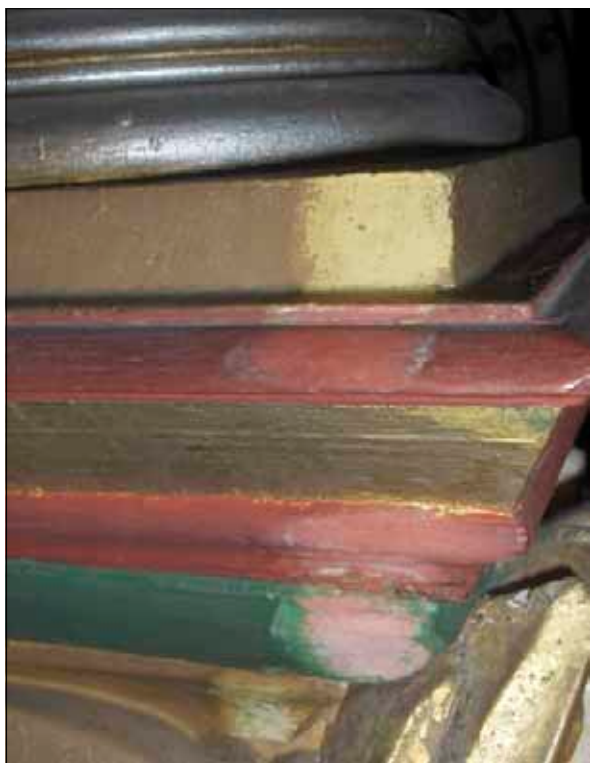
På övermålade ytor gjordes små framtagningsprover för att kunna avgöra den underliggande, ursprungliga färgsättningens omfattning och kvalitet. Från dessa prover konstaterades att den ursprungliga färgsättningen är välbevarad, förmodligen heltäckande. Det nuvarande färgsättningen avviker något från den ursprungliga men följer denna i stora drag avseende färg och ton. Minst övermålad är den övre tavlan med inramning föreställande Kristi Himmelfärd.

11 Färgframtagningsprov på altaruppsatsens ramverk.  
Foto: Gabor Pasztor, Närkekonserveratorn.

12 Färgframtagningsprov på altaruppsatsens ramverk.  
Foto: Gabor Pasztor, Närkekonserveratorn.

Med hjälp av framtagsprover undersöktes underliggande tidigare färgsättning.

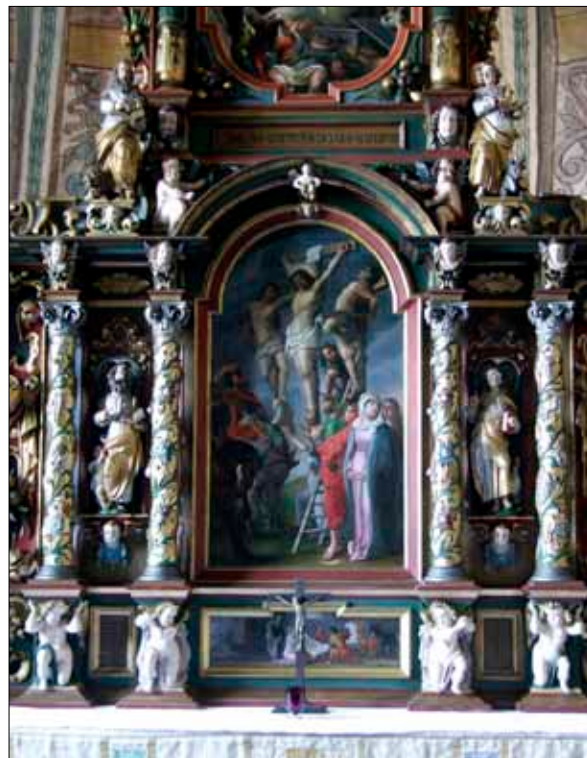
13 Altarpuppssatsens nedre, centrala parti efter utförda konserveringsarbeten (Slm D09-656).

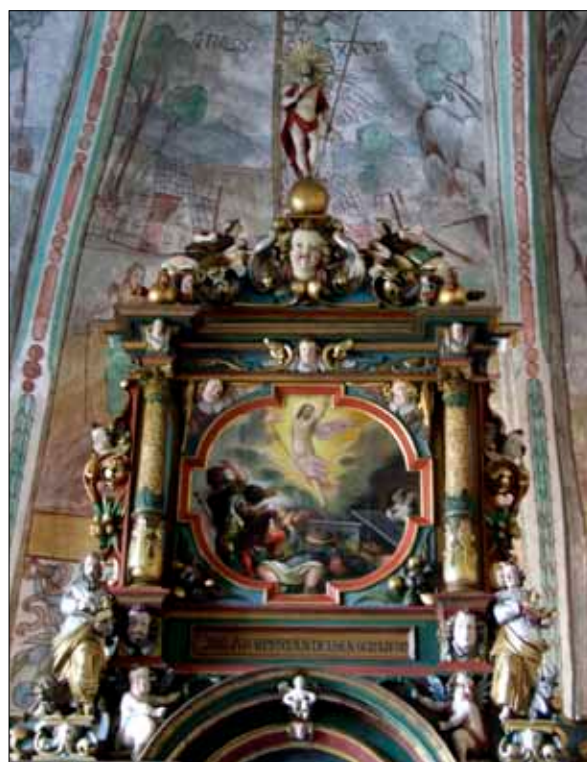
14 Altarpuppssatsens övre, centrala parti efter utförda konserveringsarbeten (Slm D09-657).

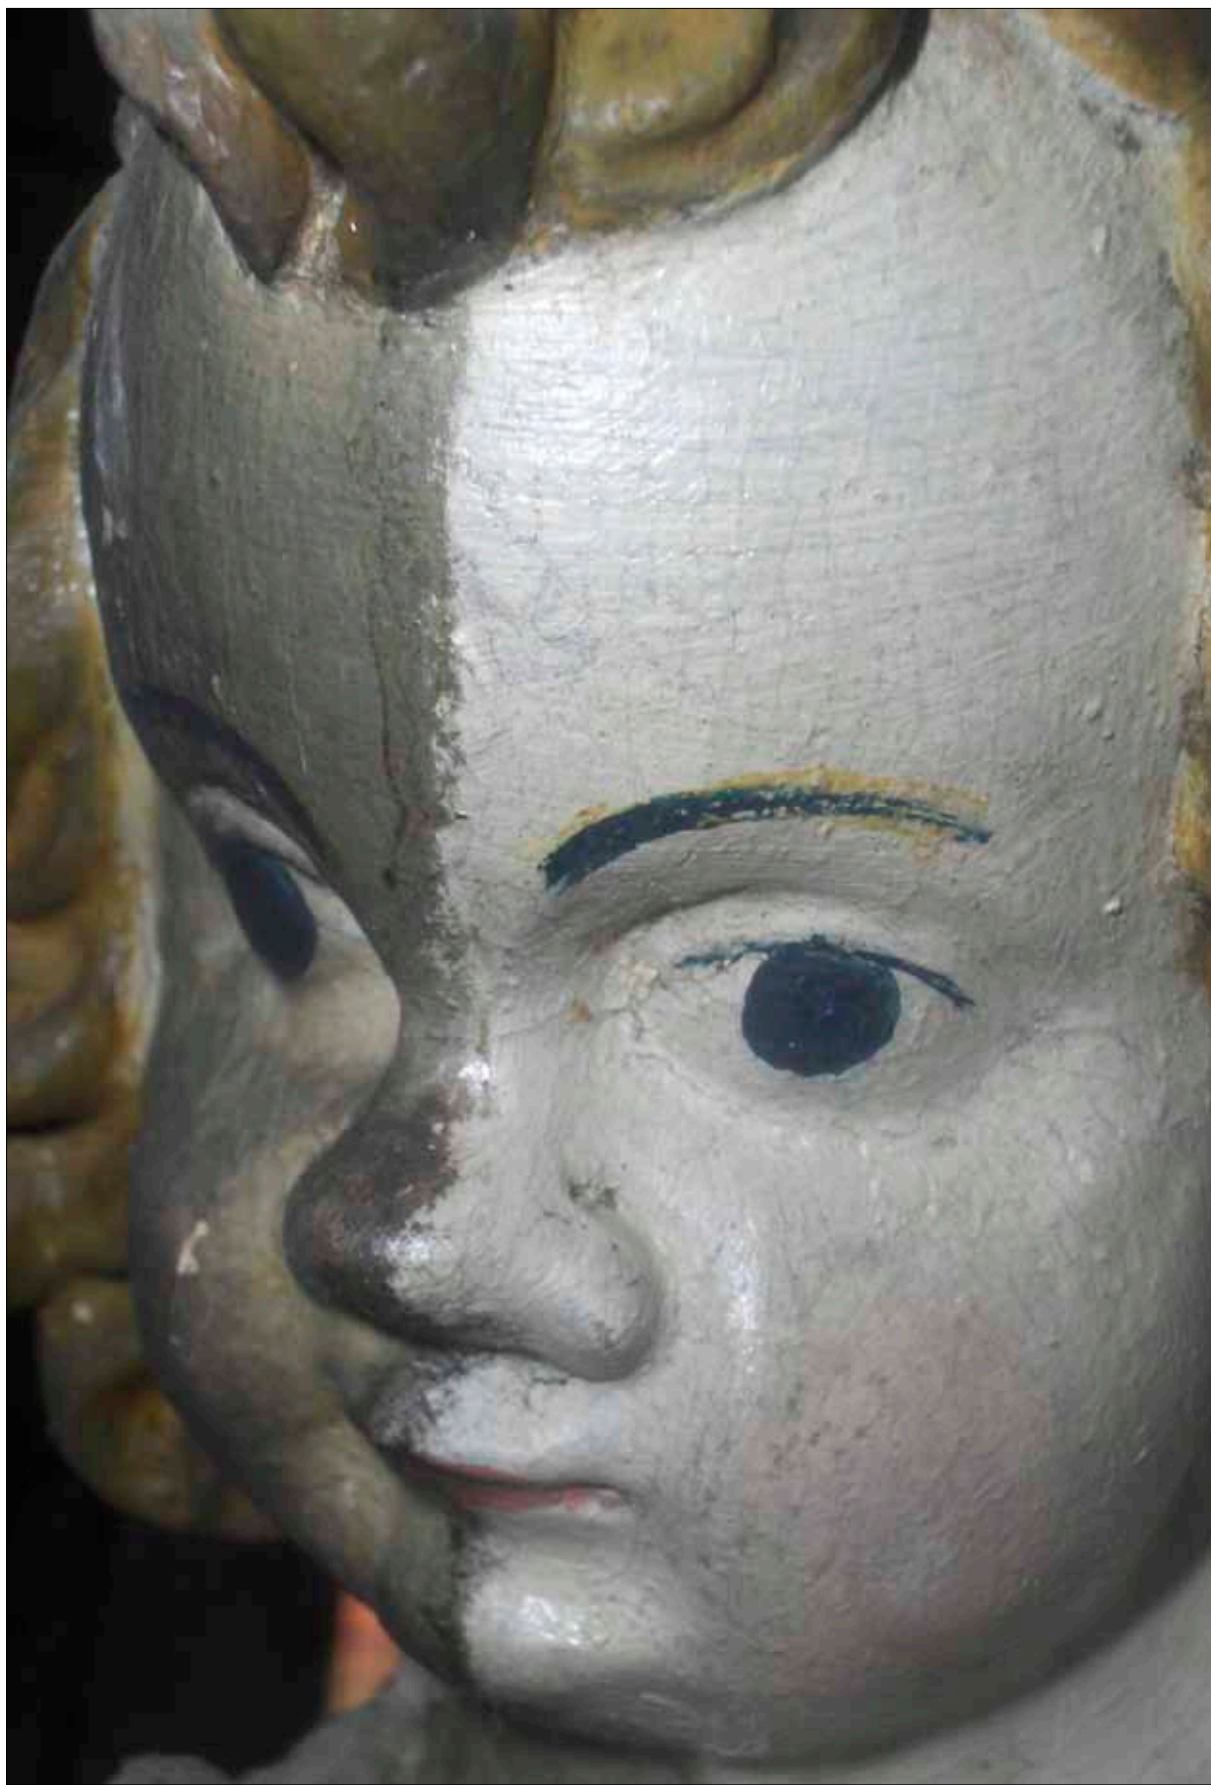
15 En av altaruppsatsen snidade träskulpturer under rengöring. Foto: Gabor Pasztor, Närkekonseratorn.
