## Orresta gård

Stamhemmanet 1, Flens socken, Flens kommun, Södermanlands län

### Antikvarisk slutrapport Renovering av skorstenar

Rapport 2019:9

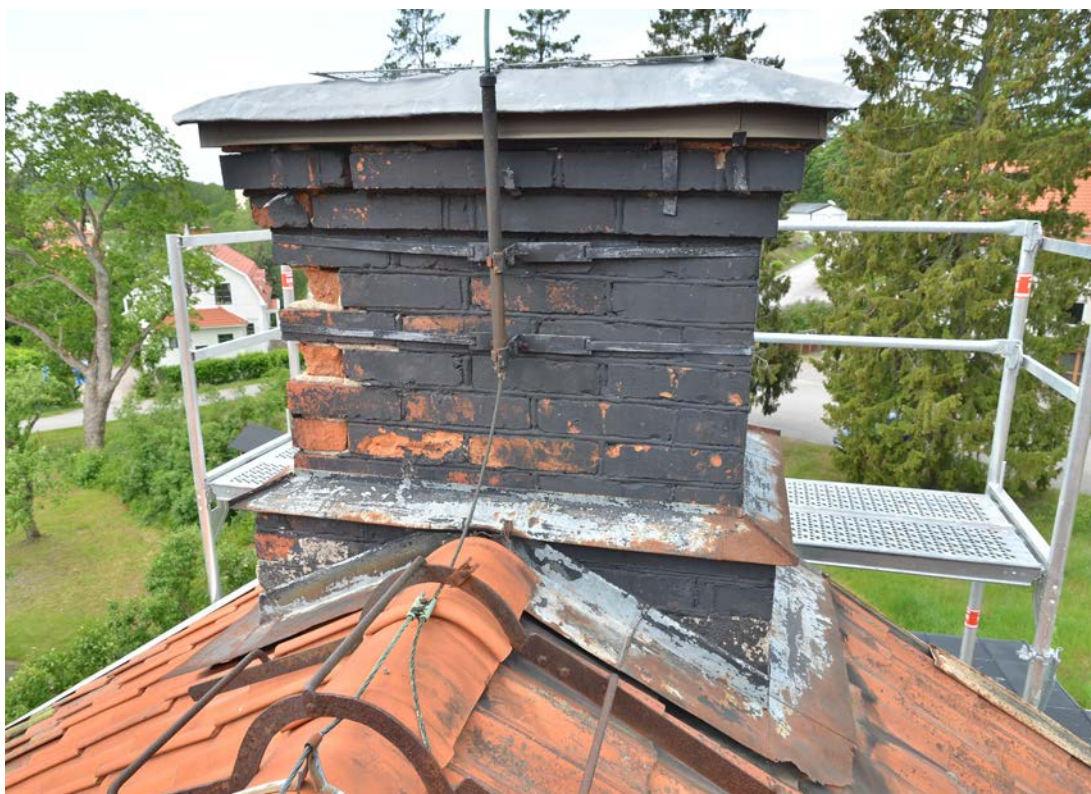
De två yttersta skorstenarna som var slammade med svart färg hade stora synliga vittringsskador, troligtvis orsakade av frostsprängning. På enstaka ställen var halva tegelstenar bortfallna. Putsen under skorstenarna hade flagnat av.

Skorstenarnas plåtbeslag var i varierande skick. Vissa delar av beslagen hade gravrostskador. Andra delar bedömdes vara i ett relativt gott skick, t.ex. plåtlisten över första utkragningen på den västra skorstenen. Flera av rännalarna och vindskivorna hade ytrostskador.

*Västra skorstenen, vy mot väster. Notera vittringsskadorna på teglet, gravrostskador på nederbeslagen och åskledaren som är fäst med plåtband. Foto 2019-06-03. SLM D2019-0490.*

Samtliga skorstenar knackades ned tillnock och murades om med nytt stortegel. Teglet är strängpressat och bränt i ringugn. Till murbruket användes lufthårdnande kalkbruk med sand 0-4 mm. Bruket blandades på plats. Likt tidigare utseende gjordes rundfogar på västra skorstenen, eftersom inget tydligt bevis fanns för hur denna såg ut i ursprungligt skick. Därtill ger rundfogarna skorstenen en livfull karaktär. Den mittersta och östra skorstenen murades med släta fogar. Skorstenarna slammas inte likt föregående utseende, utan lämnades tegelrena.

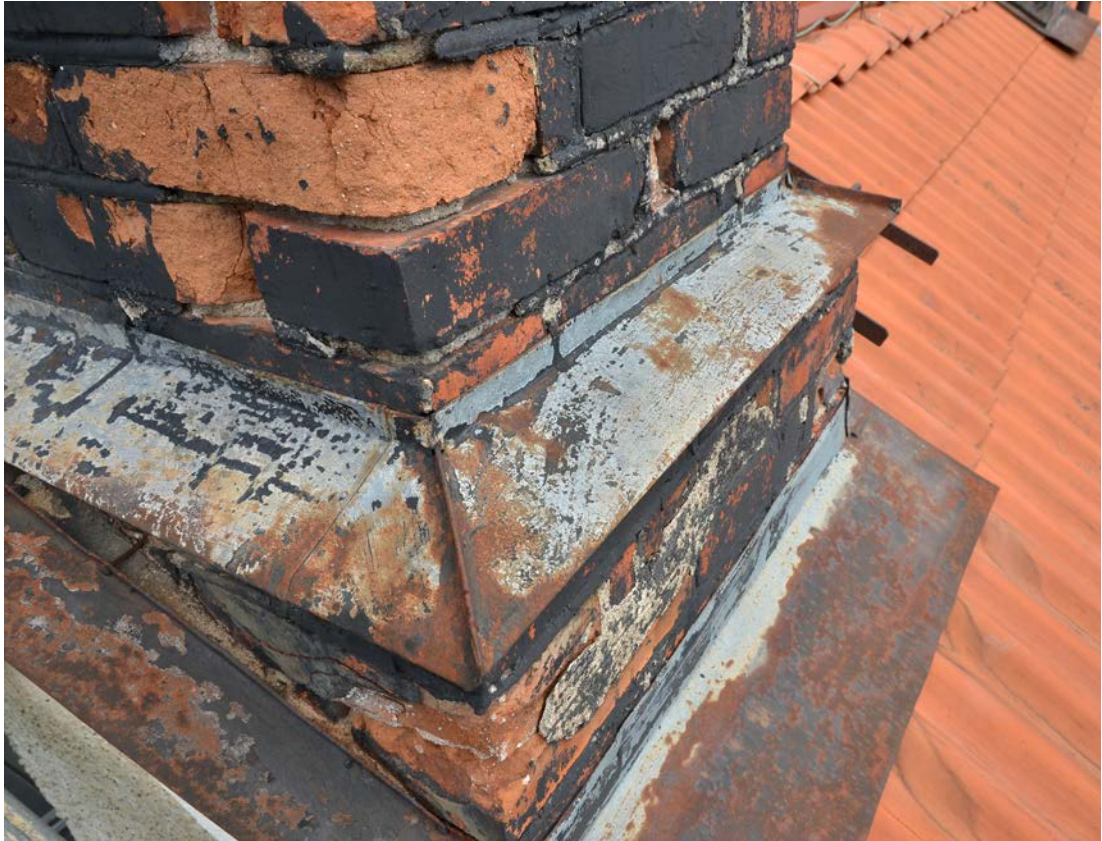
Västra skorstenen, motsatt sida. Foto 2019-06-03. SLM D2019-0491.

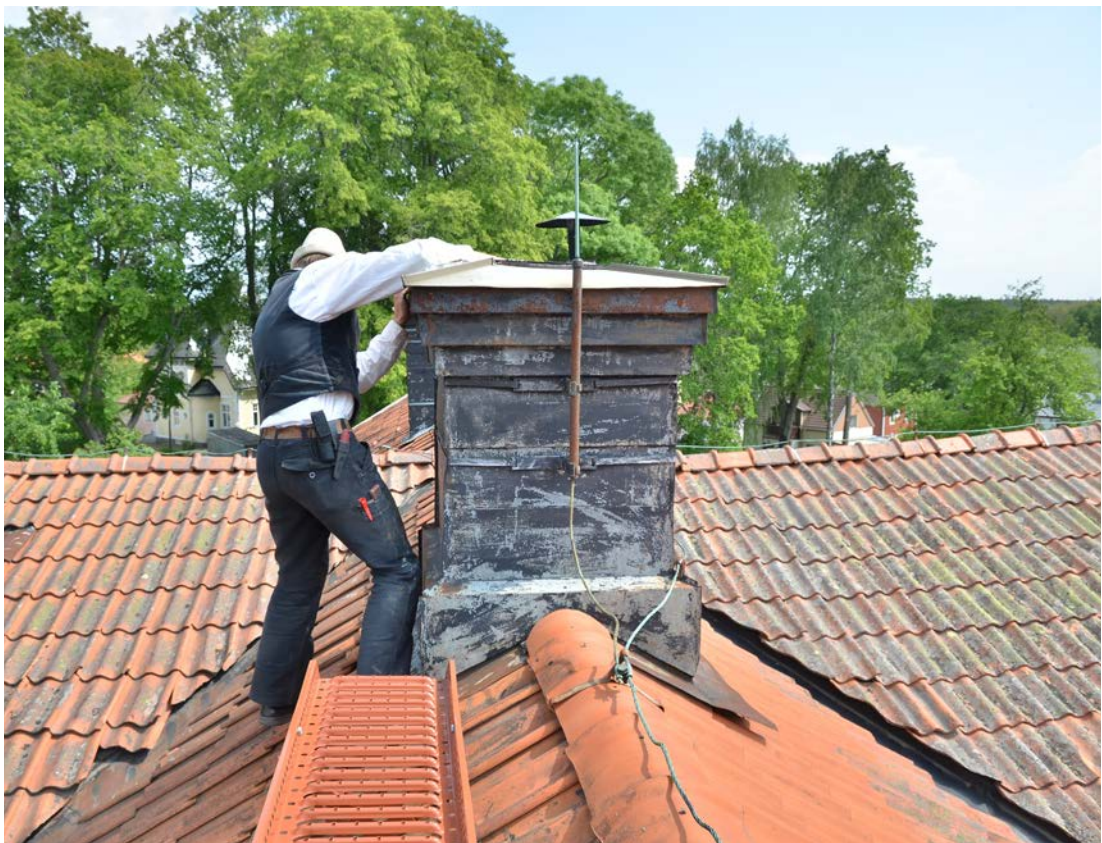
Den mittersta skorstenen var inklädd med svart plåt. Skorstenarna hade överbeslag av äldre blyplåt. Rännalden i plåt mot nordöst var lagad med papp. Runt skorstenarna satt fästningsanordningar för åskledare i form av tunna omålade plåtband.

Mellersta skorstenen, vy mot öster. På bilden syns murare Johan Nordskott. Foto 2019-06-03. SLM D2019-0492.

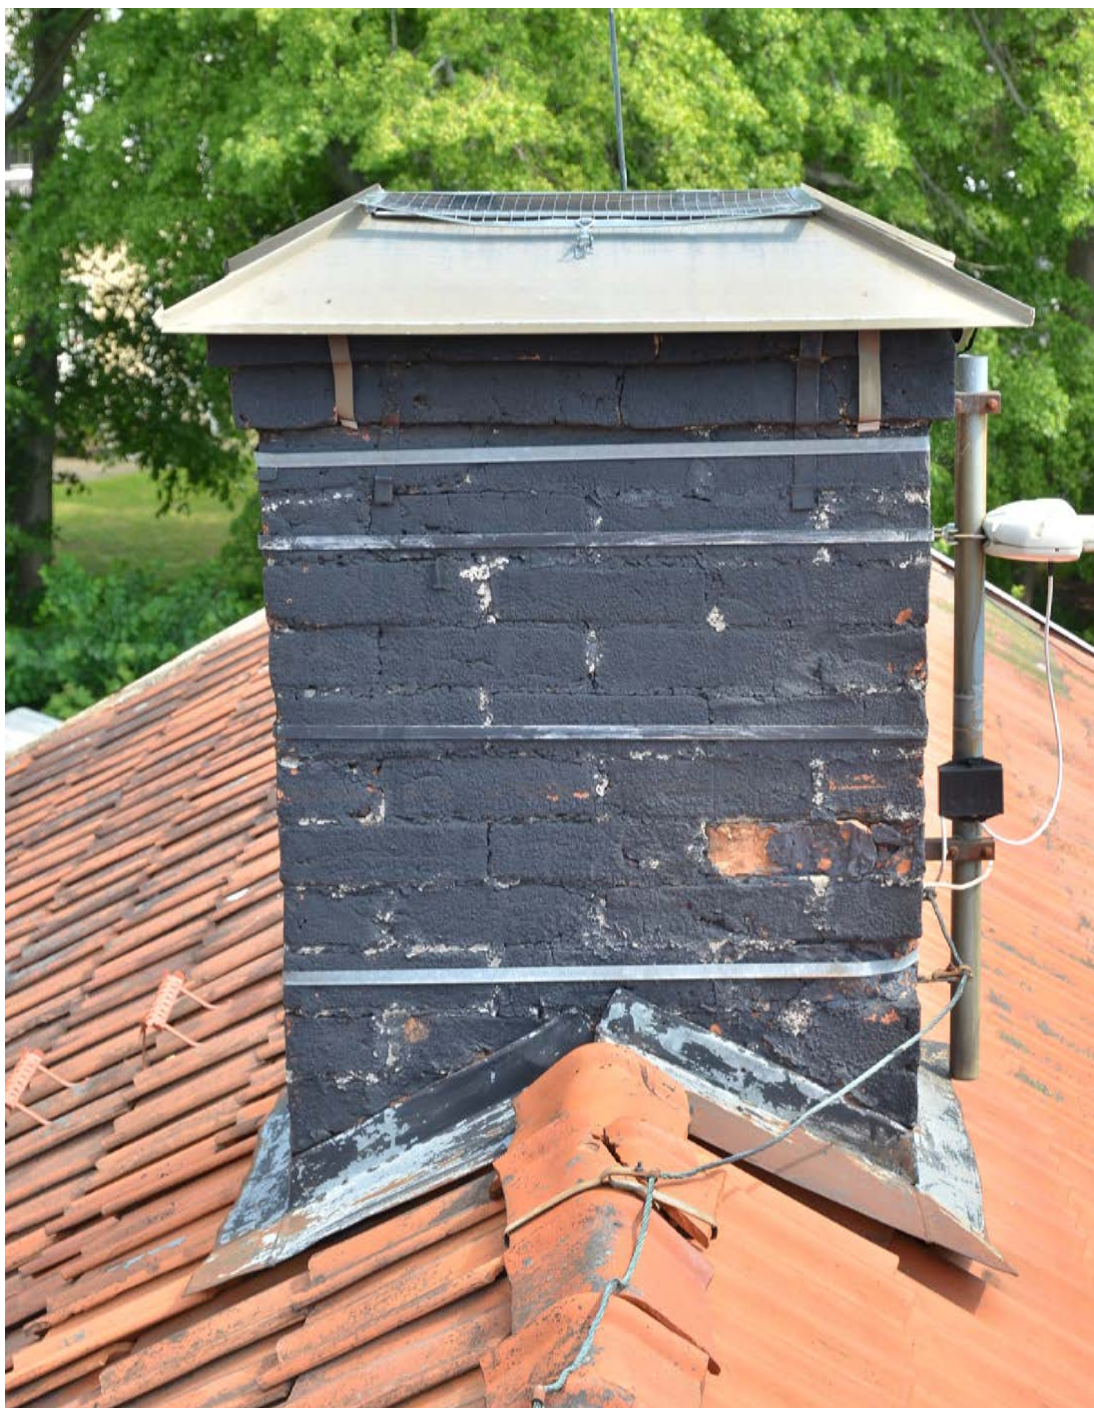
Östra skorstenen, vy mot öster. Foto 2019-06-03. SLM D2019-0493.

Den östra skorstenen sänktes med två skift för att understiga den höjd där en platå av säkerhetsskäl krävs för sotare. Eftersom en sådan platå skulle se mycket illa ut, godkändes detta. Utkragningen gjordes i samma utförande som förut - minskningen av tegelskiften gjordes alltså vid skaftet i skorstenens mitt.

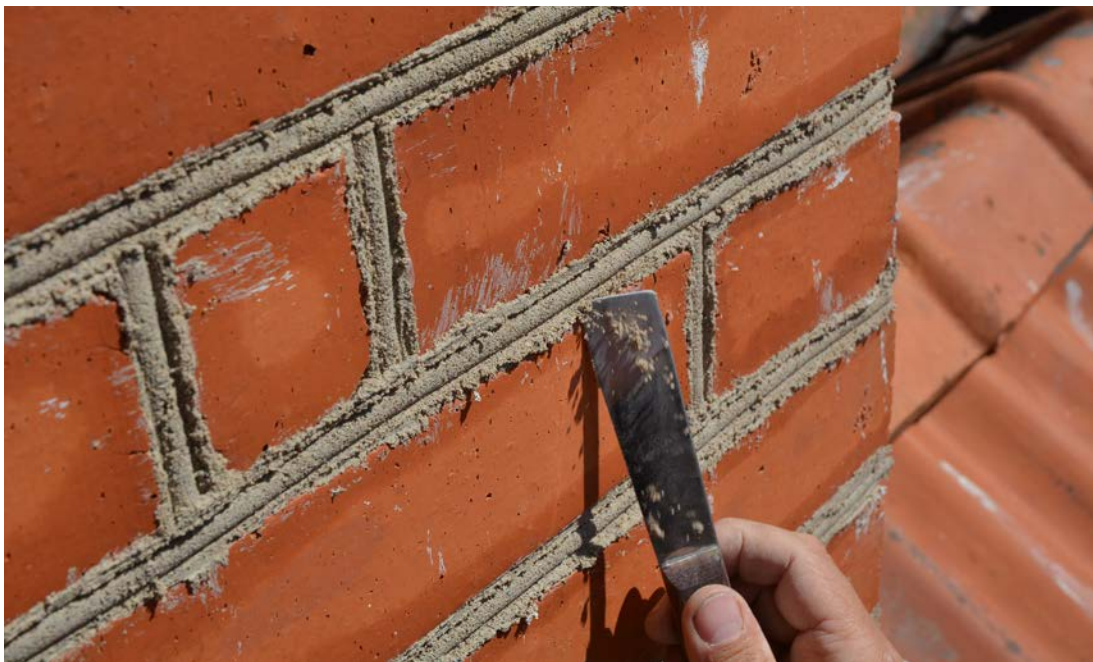
*Mellersta skorstenen under pågående arbete. Foto 2019-07-03. SLM D2019-0494.*

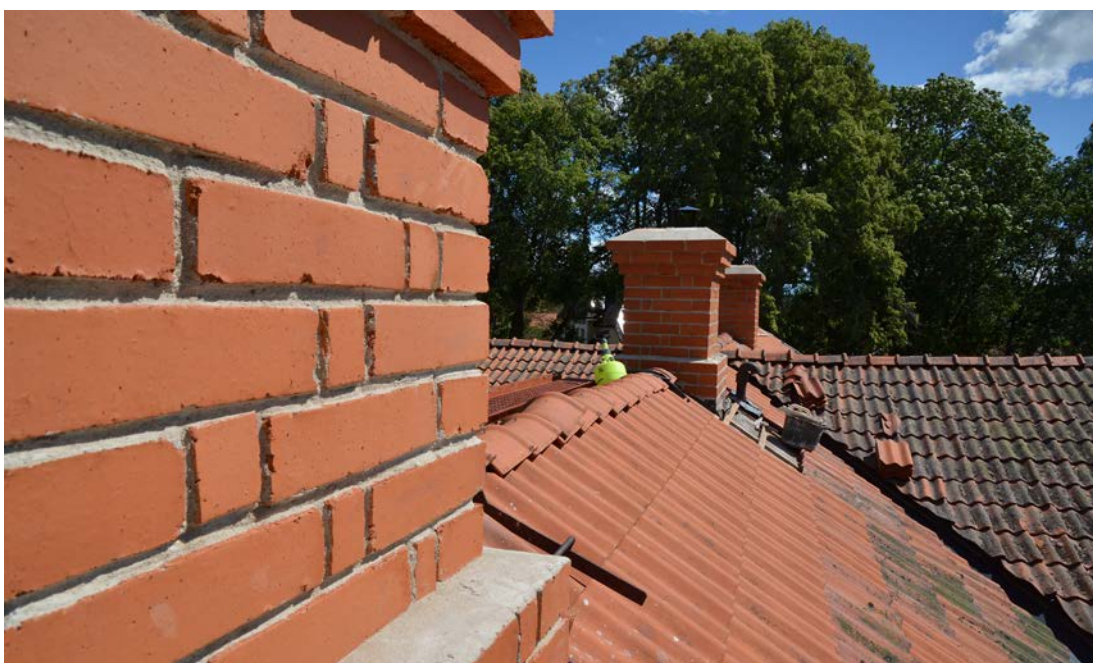
*Skorstenarna under pågående arbete. Närmast i bilden syns den västra skorstenen innan denna fogats med rundfogar. Foto 2019-07-03. SLM D2019-0495..*

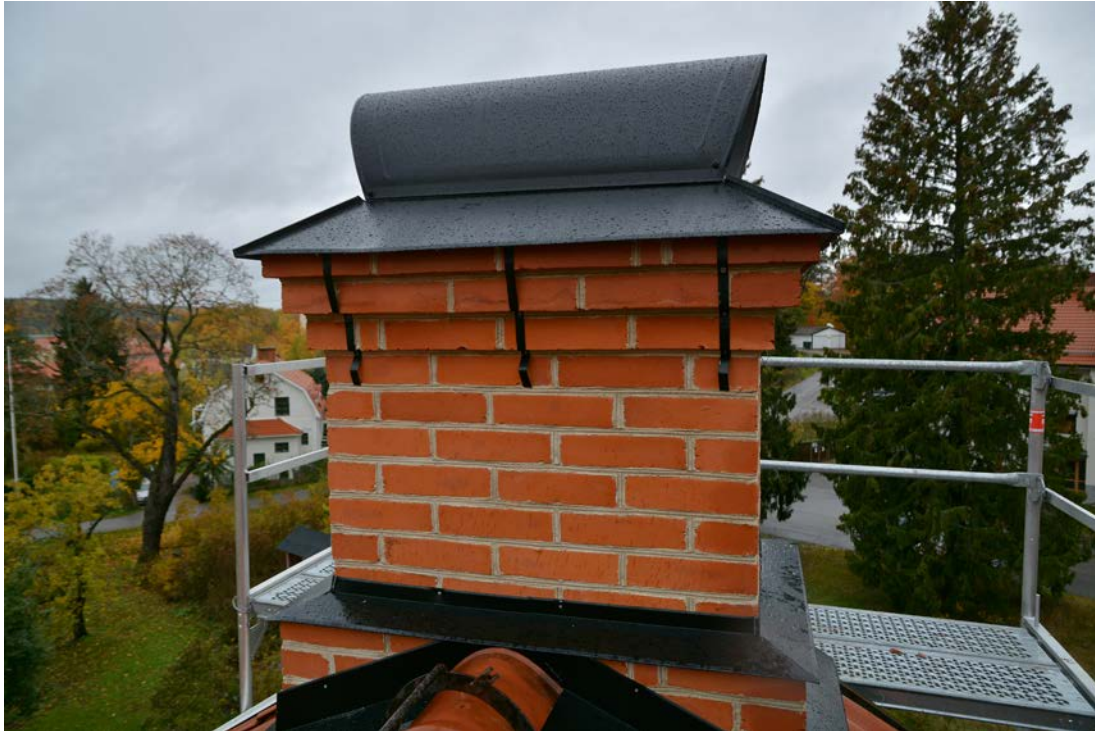
*Västra skorstenen efter avslutat arbete. Förutom plåthuven har vattplåt och nederbeslag monterats och målats med anvisad färg. Foto 2019-10-15. SLM D2019-0496.*

Ny plåt av fabrikat Lindab Magestic beställdes från Lindab. Denna betades och penselmålades med styrenakrylatfärg, enligt rekommendation från fabrikanten.

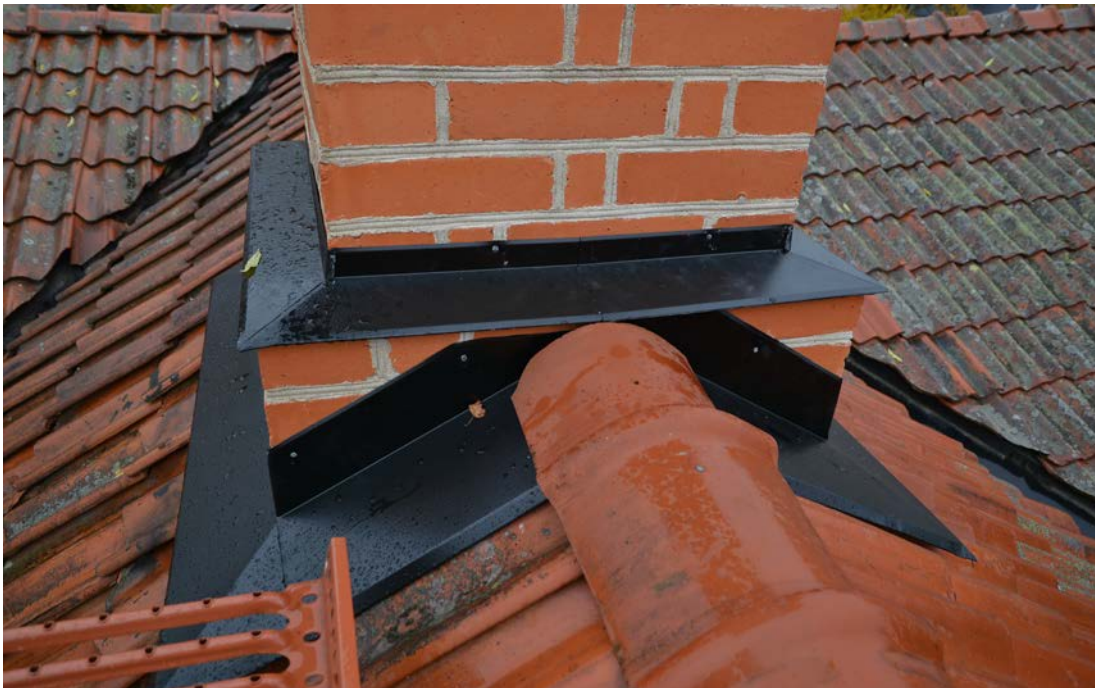
*Mellersta skorstenen med nya plåtbeslag efter avslutat arbete. Foto 2019-10-15. SLM D2019-0497.*

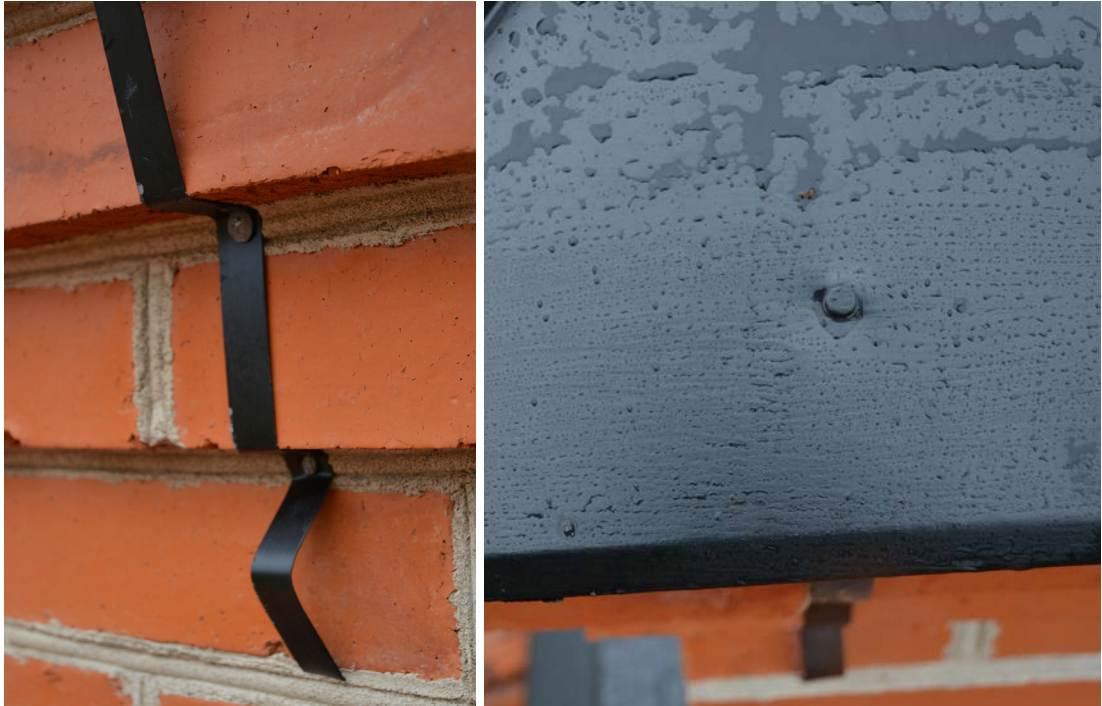
*Plåtbeslagen fästes med klippspik i fogarna. Notera även penselstrukturen i den målade ytan. Foto 2019-10-15. SLM D2019-0498 och SLM D2019-503.*

De nya plåtbeslagen fästes i fogarna med klippspik. Inga pluggar har använts.

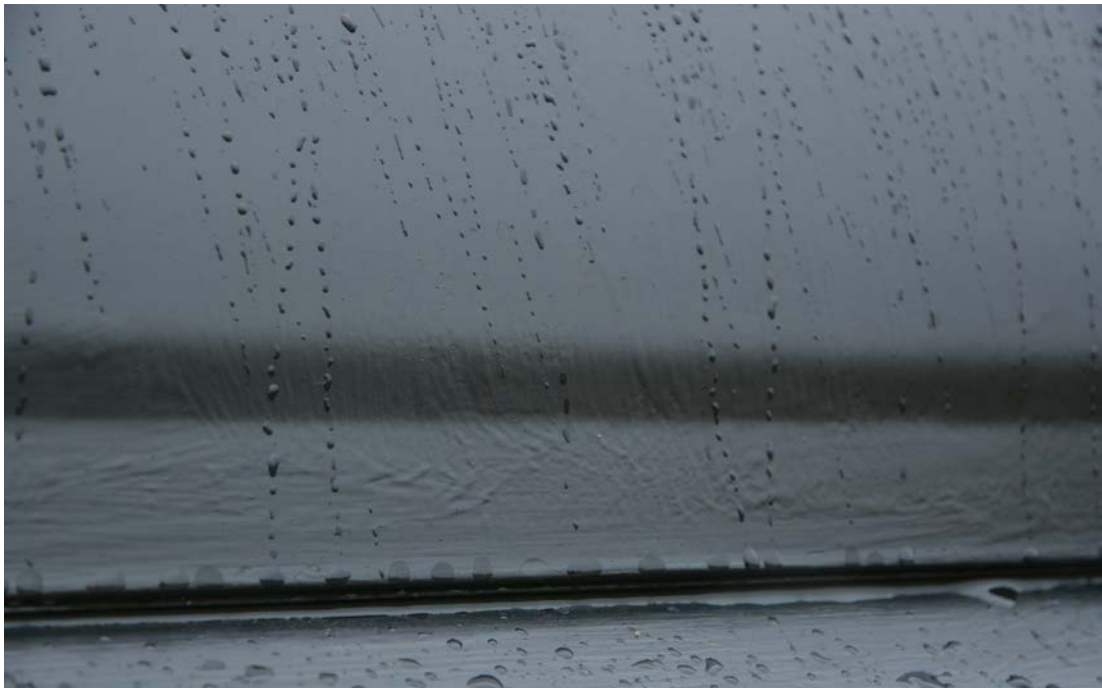
*Den nya plåten (här en av skorstenshuvarna) har spår efter penselmålningen. Foto 2019-10-15. SLM D2019-0499.*

I dagsläget används inte skorstenarna med sådan regelbundenhet som skulle behövas för att motverka kvardröjande fukt från regn och snö i murstockarna. För att förlänga livstiden på dessa monterades därför skorstenshuvar med galler till skydd mot fåglar. Ur antikvarisk synpunkt kan det invändas att byggnaden, som är uppförd under tidigt 1800-tal, ursprungligen inte hade skorstenar med huvar då detta inte var vanligt under perioden. Som motargument kan då anges att byggnadens tillbyggnader på gavlarna har tillkommit under senare tid, varav den västra så sent som 1906. Under den tiden var dylika skorstenshuvar inte alls något ovanligt.

Valet av plåt och färgtyp är inte traditionell. Valet av plåttypen Magestic gjordes för att denna uppgavs vara möjlig att målas med traditionell linoljefärg - något som de flesta moderna plåttyper inte är lämpliga för. Vid närmre konsultation med fabrikanten Lindab kunde denna inte garantera att linoljefärgen skulle fästa ordentligt, utan tvärtom riskera att resultera i en förtvålning. Lindab rekommenderade i stället Abratex styrenakrylatfärg, som utlovades skulle likna linoljefärg om den penselmålades. Eftersom plåtarna inte var ursprungliga kunde detta godkännas. Vid slutbesiktningen den 15 oktober inspekterades ytstrukturen som då ansågs vara klart godkänd i bemärkelsen att den är relativt lik en linoljefärgsmål原因ad yta. Det återstår att se hur färgen står sig när den utsätts för väder och vind under en längre period. Oavsett framtida utfall är plåtens ytstruktur, som den ser ut nu, betydligt vackrare än t.ex. en platt och livlös fabrikslackerad plåt.

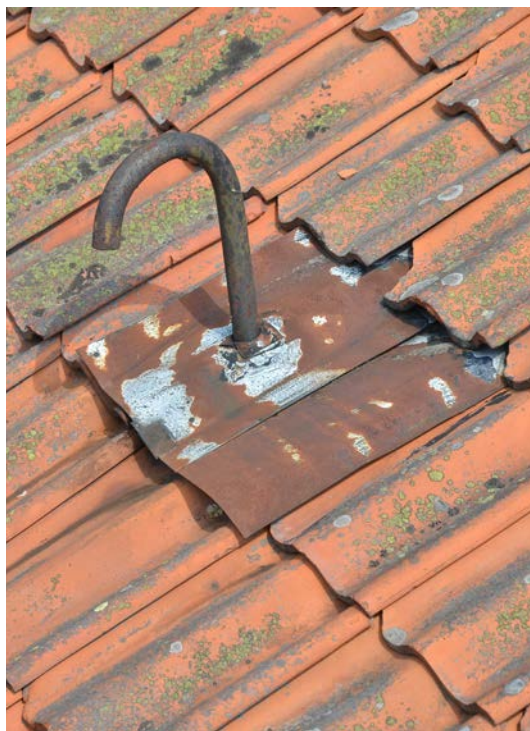
*Bilden till vänster (SLM D2019-0500, foto 2019-06-03) visar luftningsröret som avlägsnades och ersattes med tegelpannor lika befintliga. Bilden till höger (SLM D2019-0501, foto 2019-10-15) visar mellersta skorstenen efter avslutat arbete.*

Ett luftningsrör som fanns på det nordvästra takfallet (ovanför entrén) som tidigare ledde till ett expansionskärlet men som idag inte används togs bort eftersom den misstänktes utgöra en läcka in under taket. Röret monterades under mitten av 1900-talet och bedömdes inte vara av stort kulturhistoriskt värde.

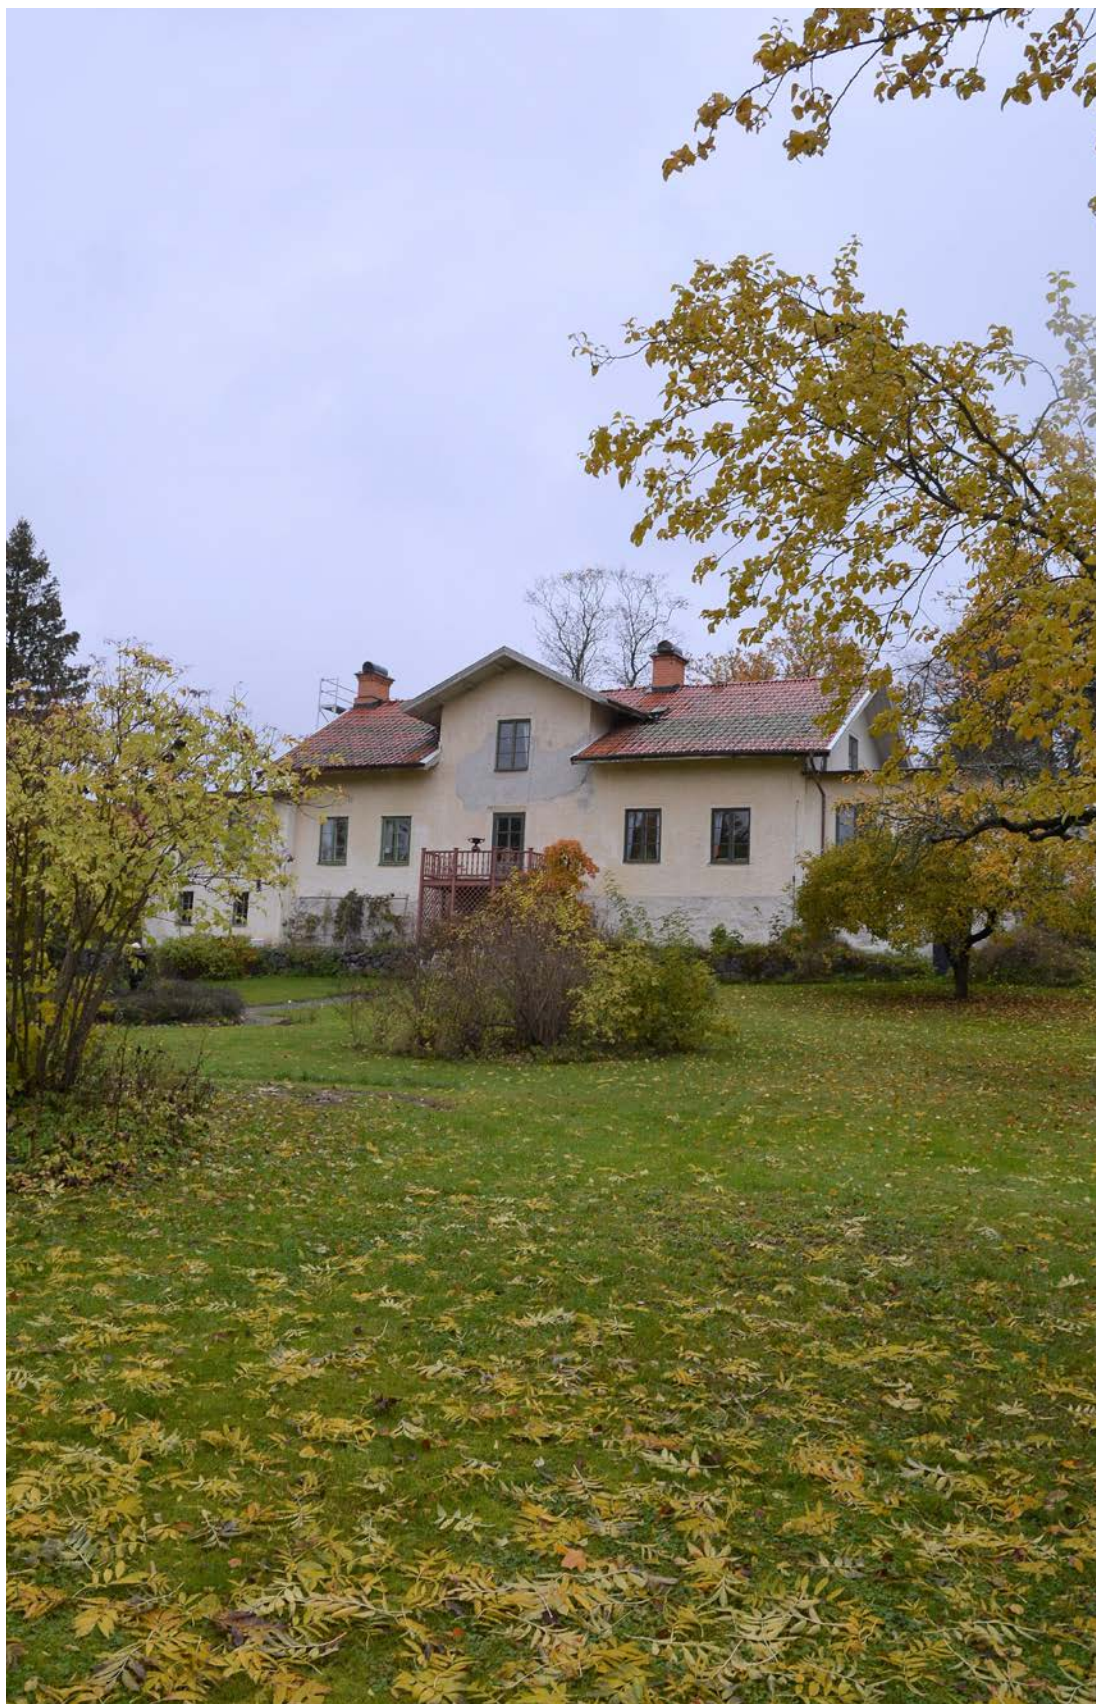
*Huvudbyggnadens gårdsfasad, efter avslutade arbeten. Foto 2019-10-15. SLM D2019-0502.*
