## Snickerifabriken i Skebokvarn

Strömmen 1:1, Helgesta socken, Flens kommun, Södermanlands län

Antikvarisk förundersökning

Rapport 2019:1

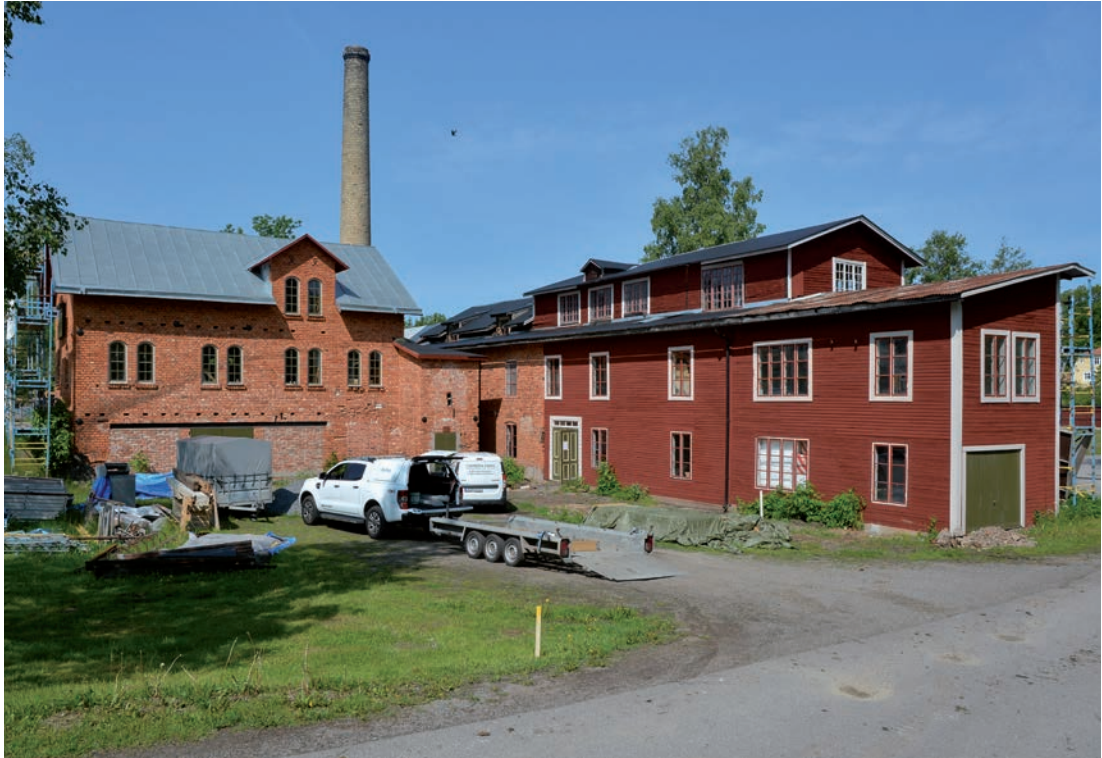
Fig 1. Foto av snickerifabriken i juni 2019 sedd från öster. Tegelbyggnaden syns till vänster och den röda byggnadslängan till höger. Bakom den senare löper Skebokvarnsån tätt intill husfasaden. (SLM D2019-0272)

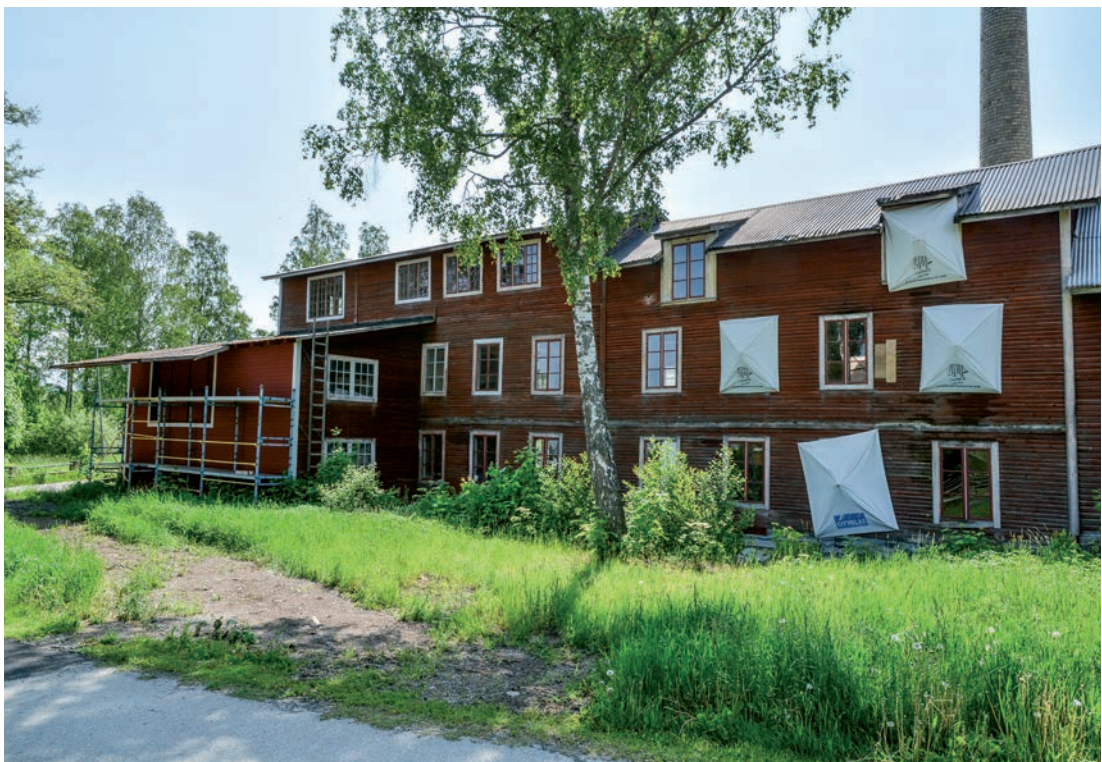
Fig 2. Röda byggnadslängans östra del sedd från norr. Ån löper längs med husfasaden och under den utskjutande tillbyggnaden till vänster. Den äldsta delen av fabriken är sannolikt den till vänster i bild. Denna del har byggts på med ytterligare en våning samt byggts till med den utskjutande delen. (SLM D2019-0273)

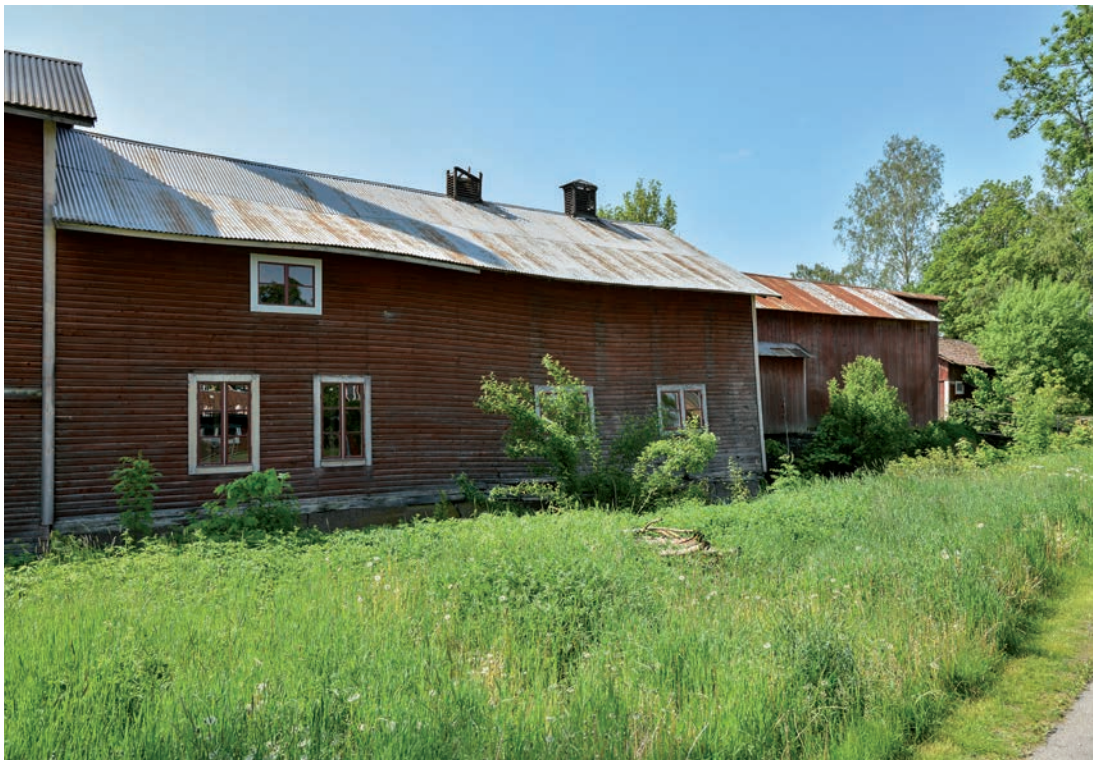
Fig 3. Röda byggnadslängans västra del sedd från norr. (SLM D2019-0274)

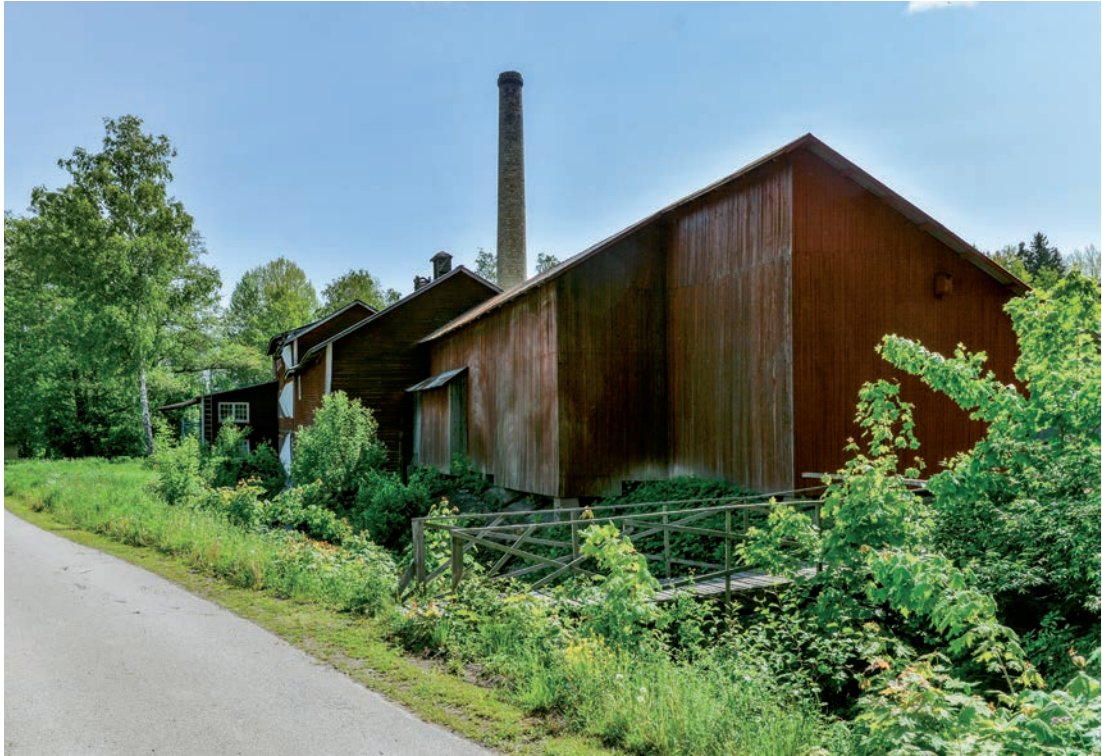
volymerna, tillsammans med skorstenen ger en tydlig industriell prägel. Siluetten av taken med flera spetsiga gavlar bidrar till upplevelsen från detta håll (fig 4).

Fig 4. Röda byggnadslängans västra del sedd från nordväst. Här framträder byggnadernas industrikaraktär, där volymernas takform tillsammans med skorstenen utgör en tydlig siluett. (SLM D2019-0275)

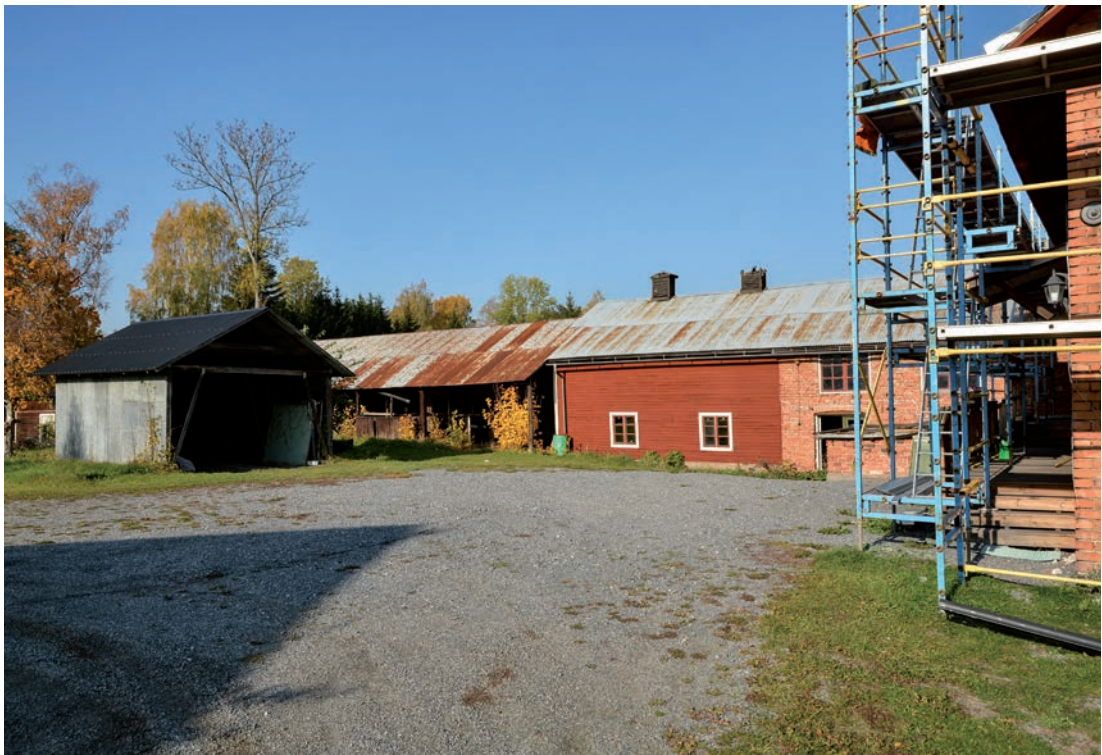
Fig 5. Snickerifabriken sedd söderifrån i oktober 2018 där tegelbyggnaden med byggnadsställningar skymtar till höger i bild. Till vänster är det plåtskjul som sannolikt är tillkommet under fabriken sista verksamhetsår. Bakom det syns den öppna delen som troligen fungerat som virkesupplag. Den rödfärgade delen i bildens mitt har två ventilationshuvor på taket. Till höger ansluter den murade väggen mitt emot tegelbyggnaden. (SLM D2019-0276)

Väster om tegelbyggnaden finns ett enklare skjul med fasader och tak av sinuskorrugerad galvaniserad plåt (fig 5).

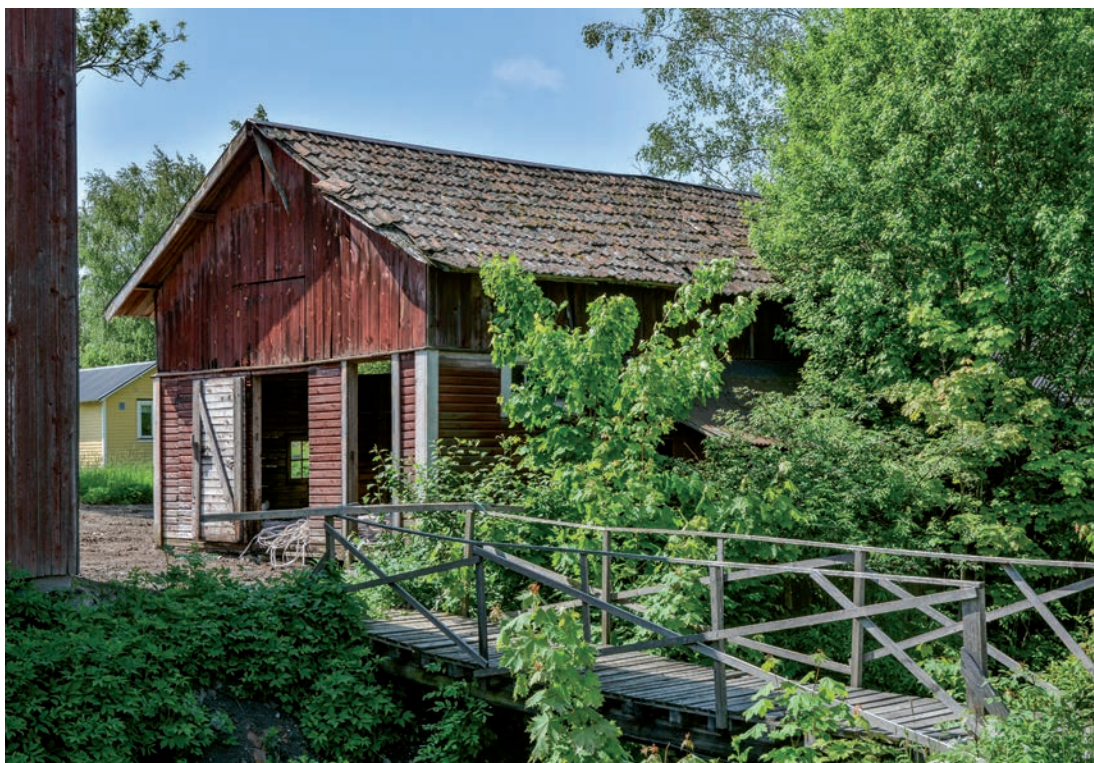
Fig 6. Den mindre fristående byggnaden väster om fabrikslängan sedd från norr. En gångbro av trä löper över ån. Det norra takfallet är täckt med tegel. Bakom vegetationen skymtar en tillbyggnad längs husets norra långsida. (SLM D2019-0277)

Den mindre fristående byggnaden längst in på tomten har en våning och, likt den röda byggnadslängan, rödfärgade fasader av fasspontspanel (fig 6 och 29). Det är inte känt vad den använts till. Längs den norra sidan finns en lägre tillbyggnad. På norra takfallet ligger äldre tvåkupigt tegel vilket på den södra sidan har ersatts av svart trapetskorrugerad plåt. Huset har ett större vitmålat fönster åt söder med två ospröjsade lufter (en övre luft är igensatt) och ett par mindre spröjsade fönster. Ett antal enkla trädörrar finns på gaveln och långsidan.

k<sub>3</sub> – Byggnadens karaktär med avseende på proportioner och fasadutformning ska bibehållas.

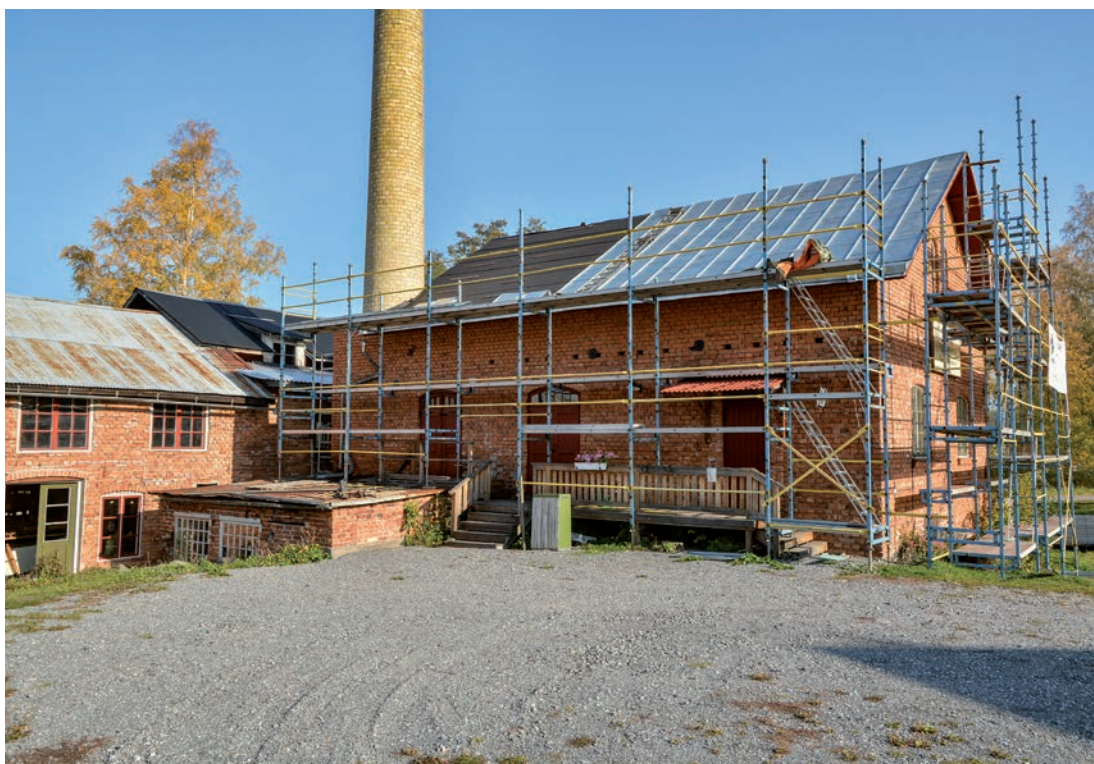
Fig 7. Tegelbyggnaden sedd från sydväst i oktober 2018. Till vänster syns den röda byggnadslängans tegelfasad och framför den, tegelbyggnadens lägre tillbyggnad som sannolikt inrymt en verkstad. (SLM D2019-0278)

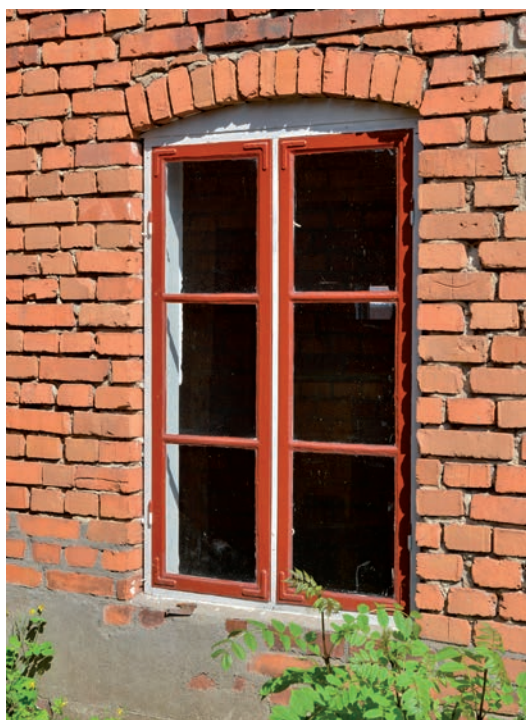
Fig 8. Ett av fönstren på röda byggnadslängans murade väggparti. Tegelmuren saknar bearbetad fog vilket skapar mörka skuggor. Fönsterbågarna som tidigare var vitmålade har nyligen målats röda. (SLM D2019-0279)

q<sub>1</sub> – Särskilt värdefull byggnad. Ursprungliga fönster och dörrar ska bevaras. Tegelfasaden får inte putsas.

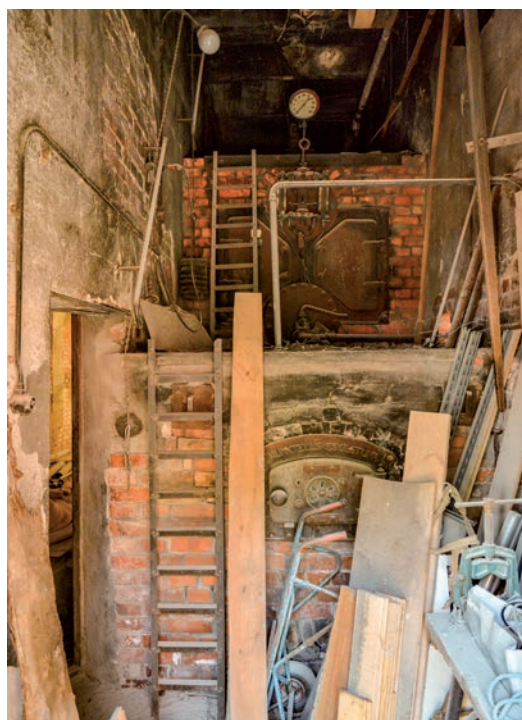
Fig 9. Ångpannan i tegelbyggnadens norra utbyggnad. (SLM D2019-0280)

Ångpannan som ännu finns kvar i tegelbyggnaden samt spår av kraftöverföringen i form av rullar och axlar för remdriften har ett teknikhistoriskt värde. Inslaget av en tegelfasad i trähuset är en karakteristisk detalj som även visar på den eldfarliga kraftkällan i huset intill.

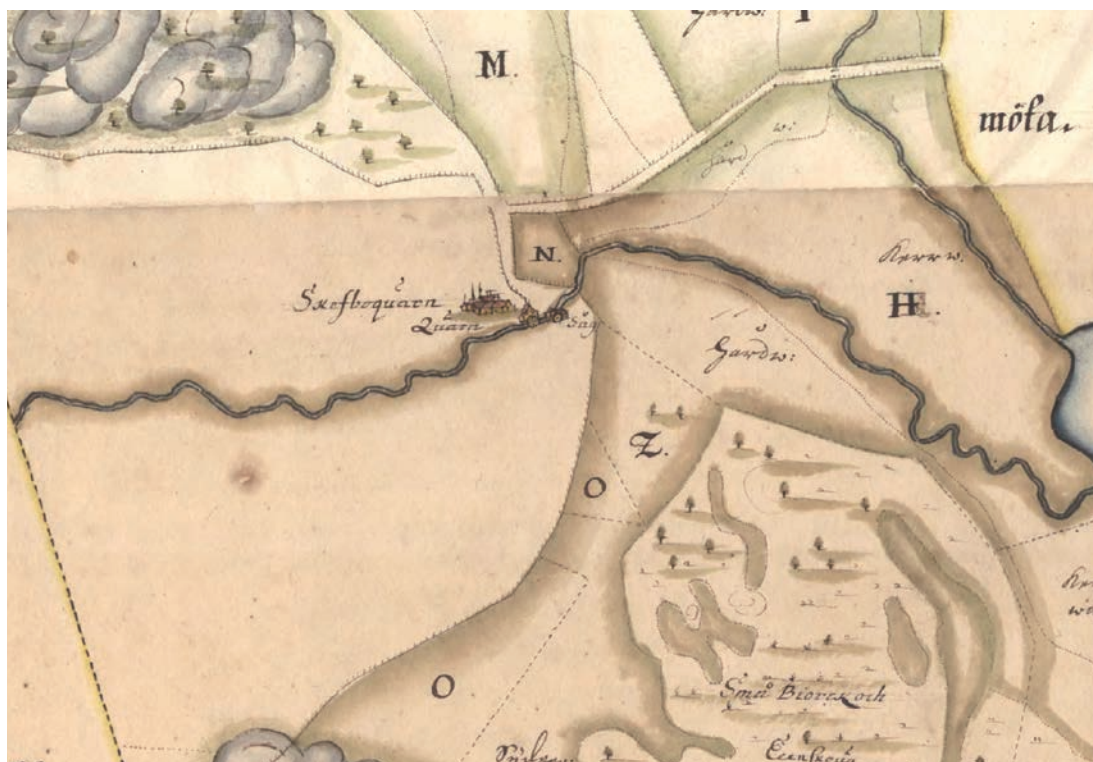
Fig 11. Karta från 1688 där en kvarn och såg är utritade vid Skefboquarn. Åns sträckning känns igen på efterföljande kartor.

Skebokvarn (Skedhboquarnn) omnämns redan 1558, då som en gård med kvarn.<sup>2</sup> Gården och kvarnen är utmärkta på en karta över Helgesta socken från 1688 där gården ser ut att ligga på norra sidan av Skebokvarnsån, och kvarnen tillsammans med en såg är placerade över densamma (Fig.11).<sup>3</sup> Platsen förefaller vara samma som den fabriken senare kom att byggas på, vilket kan härledas genom vägens och åns sträckning. Kvarnen som enligt uppgift både tillhört Mälby<sup>4</sup> och Gäversnäs<sup>5</sup>, och Rockelstad säterier hade ännu 1861 kvarnstenar och såg med 1 blad.<sup>6</sup>

Någon säker byggnadshistorik har inte gått att fastställa för någon av byggnaderna. En kvarn och såg är tidigt utritade på kartor, den äldsta från 1688 (Fig 11)<sup>24</sup> På den kartan förefaller kvarnen och sågen ligga på ömse sidor om ån, med kvarnen på den norra. En ägomättningskarta från 1798 (Fig 12) är mer detaljerad.<sup>25</sup> Här syns byggnadernas läge tillsammans med två rännor med kvarnhjul. Mitt i ån, mellan de två byggnaderna finns en mindre holme som separerar de två rännorna. Väster om kvarnbyggnaderna har man även byggt två fördämningar. En ligger precis i anslutning till rännorna och den andra en bit uppströms. Med tanke på dagens ringa vattenmängd i ån är det troligt att man behövde samla vatten vid fördämningarna för att kunna driva kvarnarna med önskad kraft då och då.

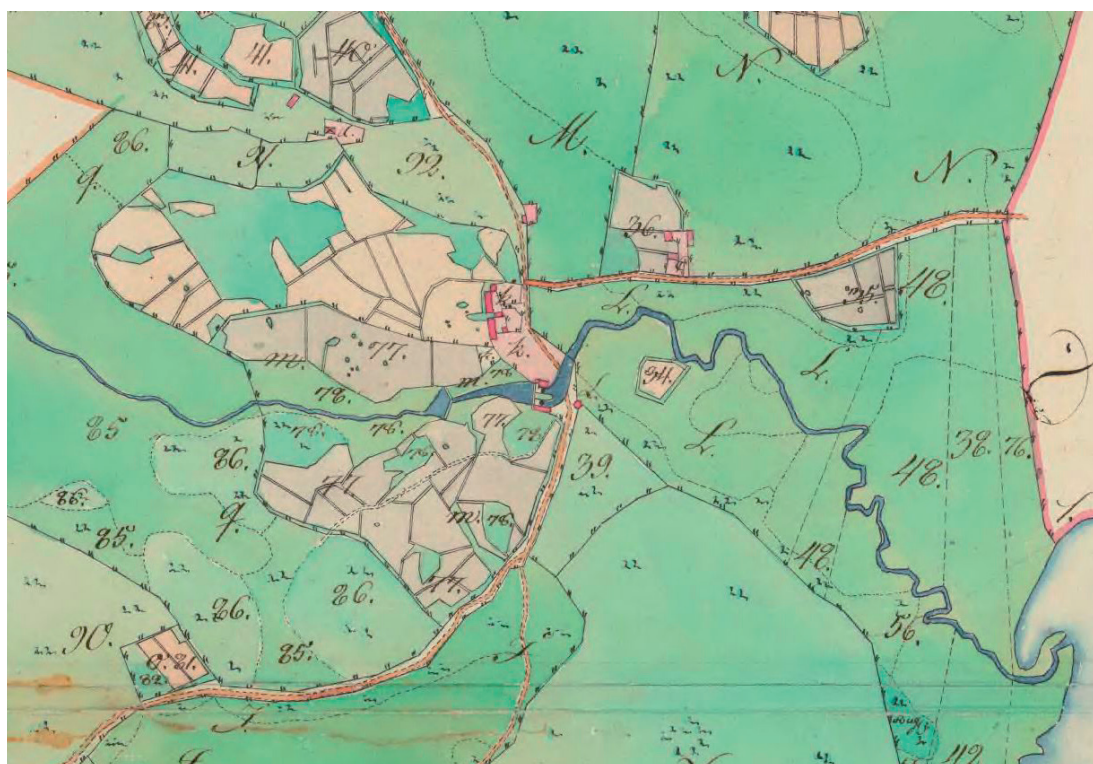
Fig 12. Karta över Skebokvarn från 1798. Här syns att man gjort fördämningar uppströms och att vattnet släpps igenom i två rännor, med en byggnad på varje sida av ån. Vägen finns kvar än idag med i stort sett samma sträckning, tätt förbi den tröda byggnadslängan, även om den numera i söder kopplats ihop med Sparreholmsvägen.

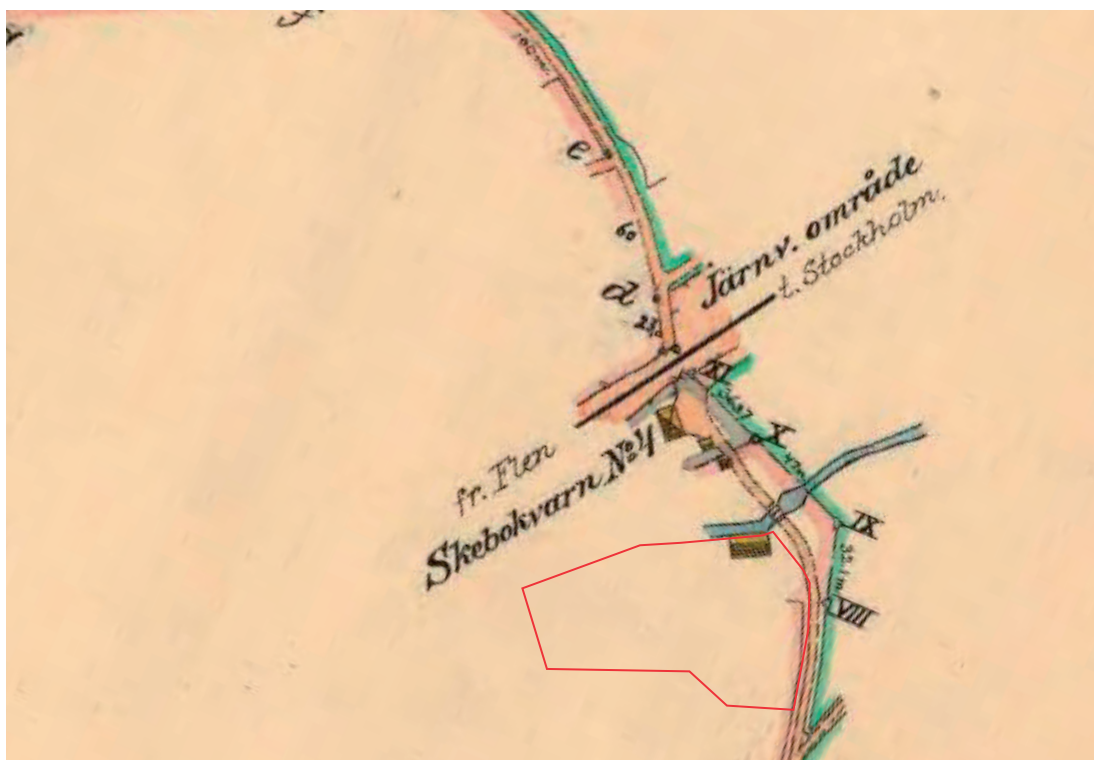
Fig 13. Karta över området från 1911 med dagens fastighetsgräns markerad i rött. Hela tomten är inte utritad, men det går ändå att utläsa att det vid denna tid fanns en fristående byggnad intill ån. Detta är sannolikt den första delen som byggdes av den röda byggnadslängan.

På en karta från 1911 (Fig 13) där endast en del av fastigheten syns, finns en byggnad med som ligger söder om ån. Detta är förmodligen den äldsta delen av träbyggnaden. Byggnadsåret är okänt, men huset kan vara

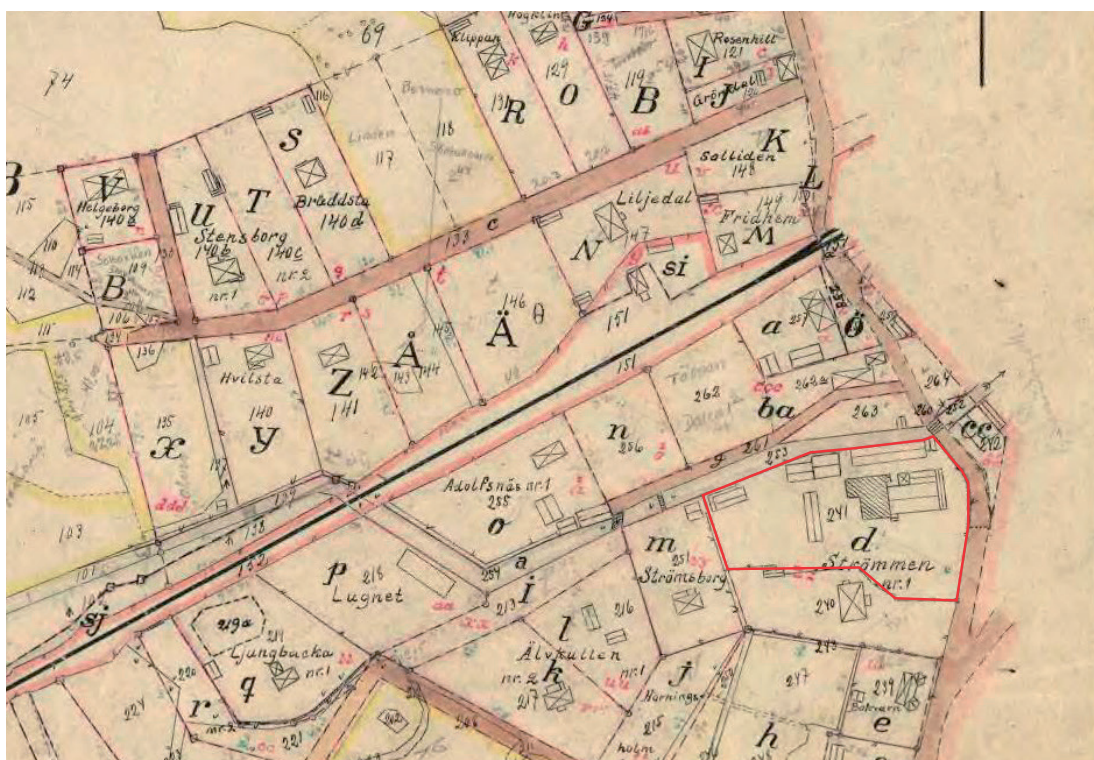
Fig 14. Karta över Skebokvarn från 1919 med dagens fastighetsgräns markerad med rött. Kartan ger den första kompletta bilden av byggnaderna inom fabriktomten. Ännu är inte den röda byggnadslängan vid ån fullt utbyggd och sammanbyggd, men har vid här förlängts jämfört med kartan ovan.

Nästa karta där byggnaderna syns är på en laga skifteskarta över västra delen av samhället upprättad 1919 (Fig 14).<sup>26</sup> Här syns hela fastigheten med byggnader. Den äldsta träbyggnaden vid ån har nu förlängts åt väster och slutar ungefär i linje med tegelbyggnaden. Tegelbyggnaden har dock blivit tillbyggd vid sitt nordvästra hörn, något som ännu inte skett då ovan nämnda foto togs. Att döma av tillbyggnadens läge och utseende med stora fönster är detta förmodligen byggt som en verkstad.

I anslutning till träbyggnaden ligger två mindre tätt följande byggnader och längst i väster syns också träbyggnaden som än idag finns på samma plats. Tegelbyggnaden har också en större tillbyggnad åt öster av vilken man ännu ser spår av på den östra fasaden. Ytterligare en byggnad finns med på kartan väster om tegelbyggnaden som är vinkelställd mot byggnaderna intill ån.

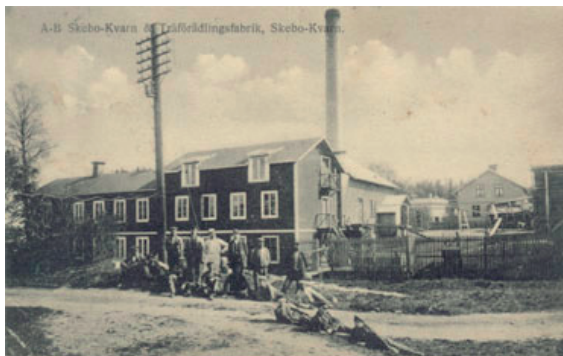
Fig 15. Tidigt fotografi av snickerifabriken taget på 1910-talet. Fotot tillhör Skebokvarns Bygderåd.

lika gammalt eller äldre än tegelbyggnaden om den uppfördes för kvarnverksamheten. På ett tidigt fotografi taget från norr (Fig 15) syns snickerifabriken med de anställda framför. Träbyggnaden vid ån består här av två sammanbyggda byggnadskroppar där den vänstra med två våningar sannolikt är den äldsta delen som syns på kartan från 1911. Idag är denna del påbyggd med ytterligare en våning, något som

sannolikt skedde redan under 1910-talet. Den högra har på bilden samma utseende och våningsantal som idag, men är ännu inte tillbyggd i vidare längs ån. Bakom skymtar tegelbyggnaden och skorstenen.

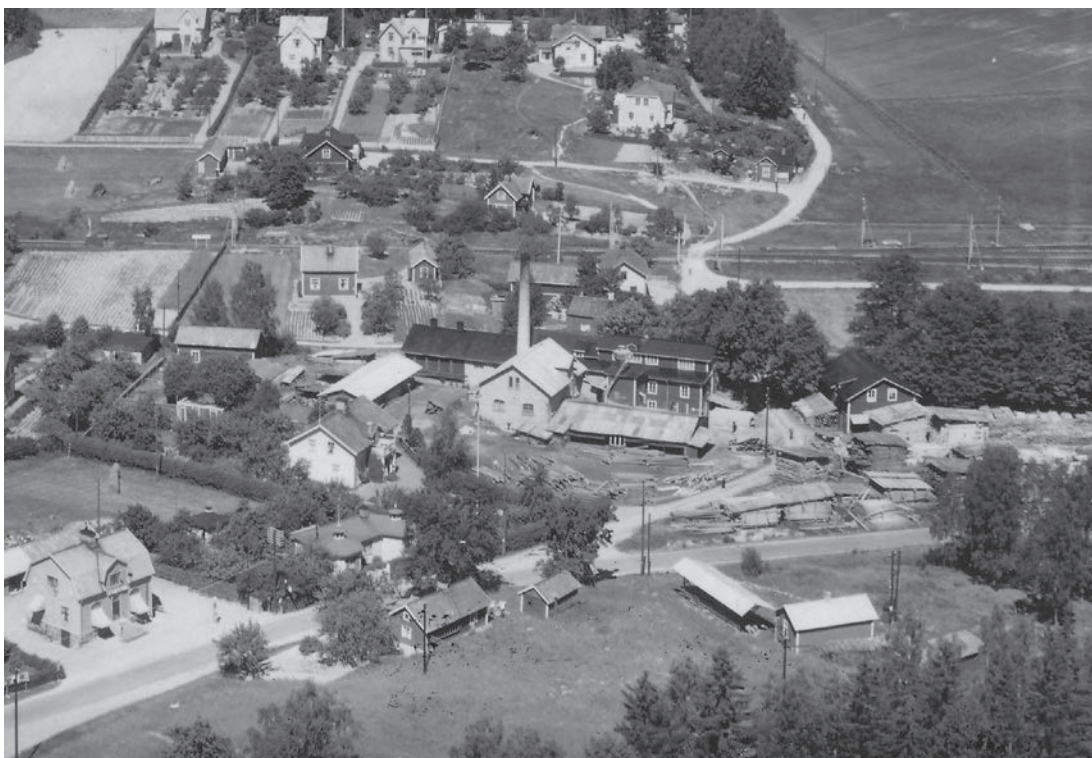
Fig 16. Flygfoto av Skebokvarn taget 1930 söderifrån där snickerifabriken syns i bildens mitt. Till höger om tegelbyggnaden med skorstenen syns sågverket med grått tak. Det revs omkring år 2000. Vid fototillfället har ännu inte hela röda byggnadslängan vid ån färdigställts. Byggnaden till höger i bild på andra sidan vägen tillhörde snickerifabriken och användes som lager. Denna är också riven. (SLM M008782)

Nästa nedslag kan göras utifrån ett flygfotografi taget 1930 (Fig 16). Vid det här laget har man byggt ihop husen längs ån som nu utgör en sammanhängande länga. Tvärs över vägen finns en byggnad som att döma av antalet virkesstaplar runt om bör höra till snickeriet. På bilden syns också den låga tillbyggnad till tegelbyggnaden som med tanke på formen, öppningarna på sidan och timret utanför sannolikt är en såg. Mellan sågen och den röda byggnadslängan finns dessutom en smal och hög byggnad med någon form

av sug på taket där ett rör leder från sågverket. Byggnaden är troligtvis en spånsilo, där sågspånet från sågverket samlades upp. På fotografiet syns också den smala byggnad till vänster om tegelbyggnaden som saknar väggar och ser ut att vara virkesupplag.

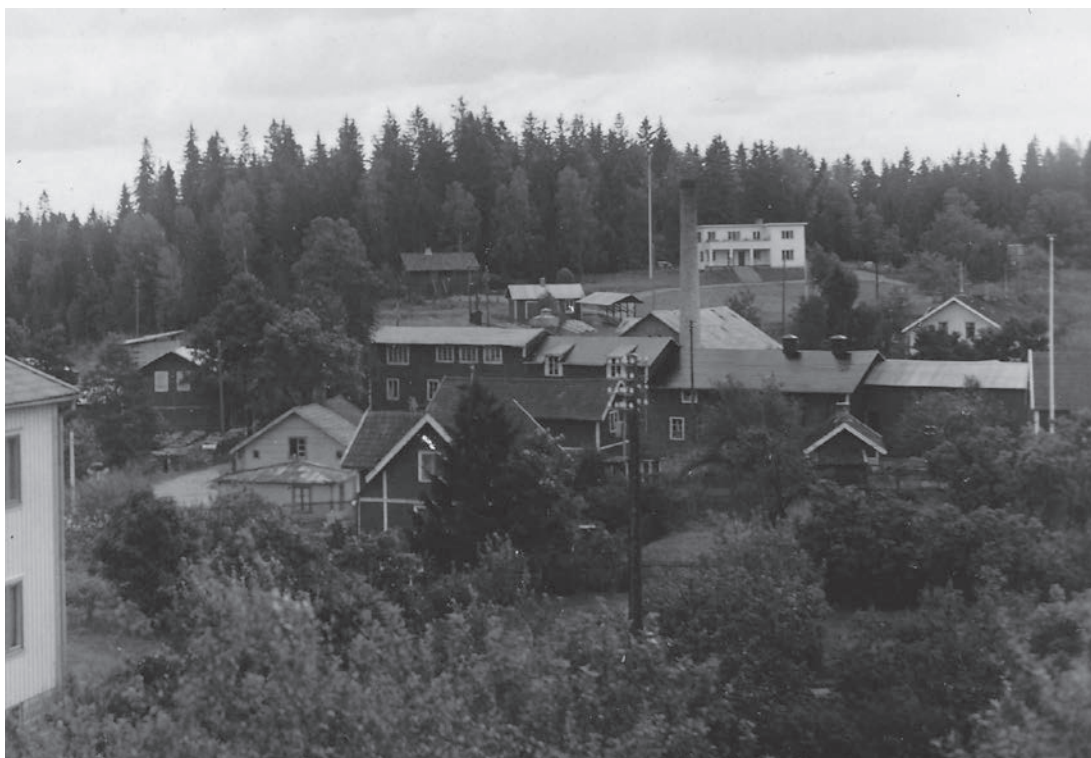
*Fig 17. Foto av Skebokvarn taget 1945 där snickerifabrikens norra sida syns. Bortsett från att den lägre tillbyggnaden vid östra änden (till vänster i bild) ännu inte byggts har fabriken i stort sett samma utseende som idag. (SLM BF04-3217)*

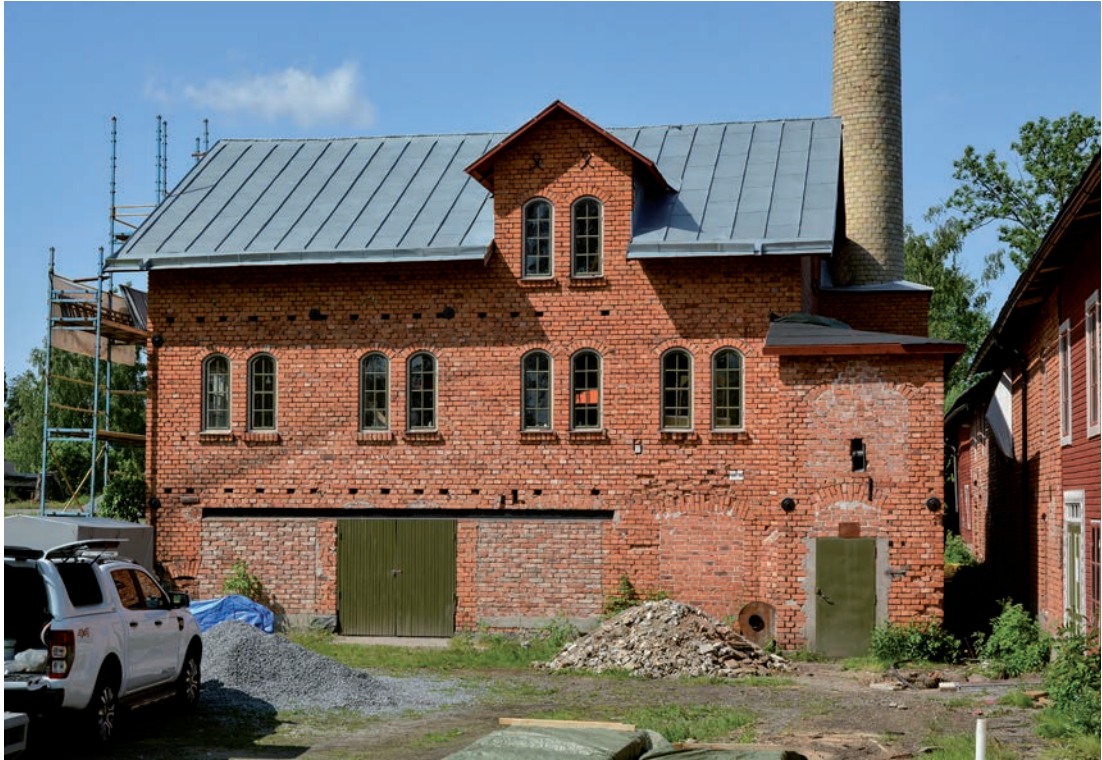
Fig 18. Tegelbyggnaden sedd från öster. Genom spår i fasaden kan man urskilja sågverkets takform vilket tidigare var byggt mot tegelbyggnaden. Den lägre utskjutande byggnadsdelen till höger innehåller ångpannan. Notera tegelväggen på röda byggnadslängan till höger, byggd som brandskydd mitt emot ångpannan. (SLM D2019-0281)

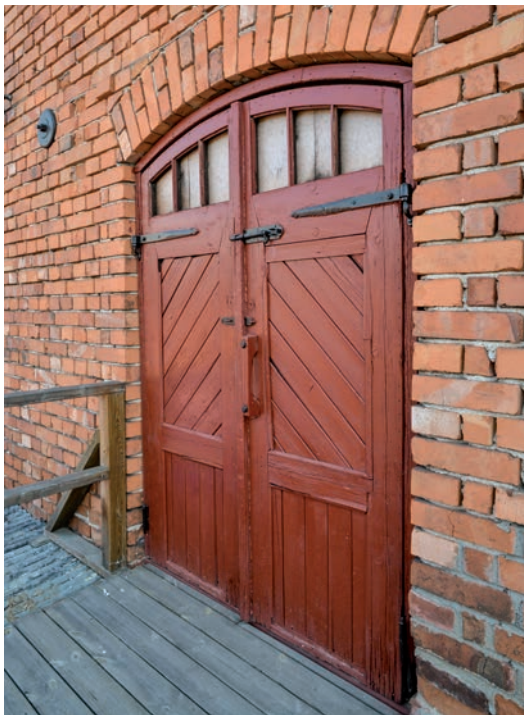
Fig 19. En port på tegelbyggnadens västra fasad. (SLM D2019-0282)

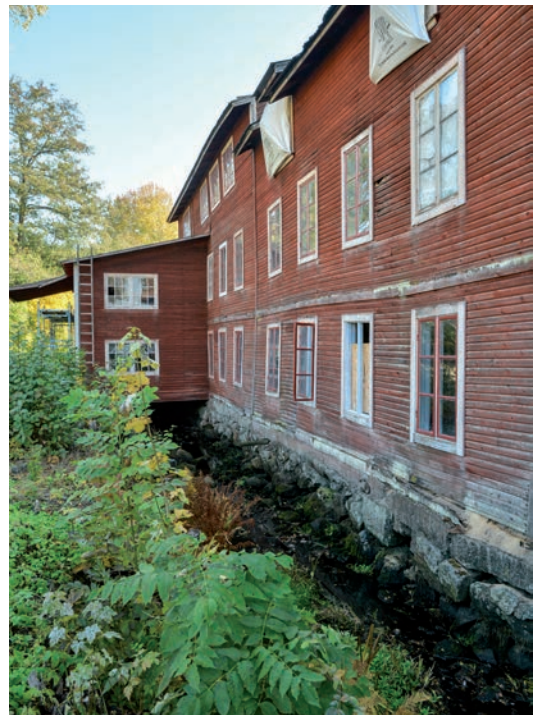
Fig 20. Skebokvarnsån vid röda byggnadslängans norra fasad i oktober 2018. (SLM D2019-0283)

Samtliga fasader är klädda med rödfärgad liggande fasspontspanel med vita knutar och fönsteromfattningar, med undantag för volymen längst i väster. Denna har stående panel åt norr, och är öppen åt söder. Den södra fasaden är dock i ett parti byggd med tegel, av samma typ som tegelbyggnaden mitt emot (fig 20). Detta för att minska brandrisken från en närliggande ångpanna i tegelbyggnaden. Detta skapar en enhetlighet, som framförallt är påtaglig från tegelbyggnadens västra sida där en större del av den röda byggnadslängans murade parti är synligt. Från norr är det däremot de rödfärgade fasaderna som skapar enhetligheten.

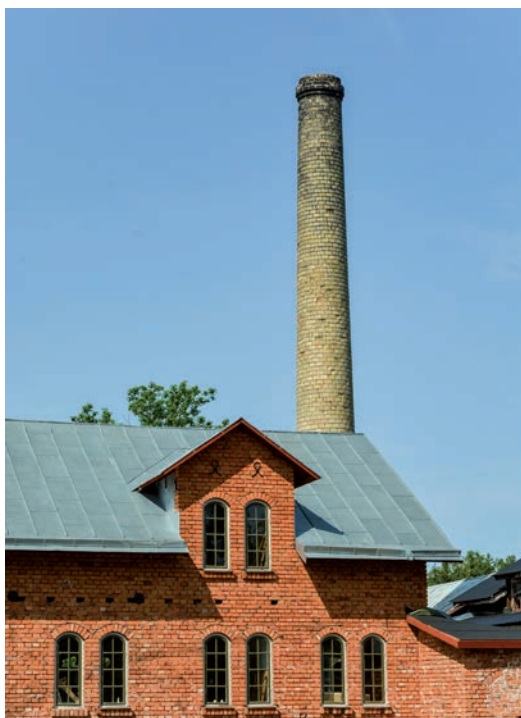
Fig 22. Skorstenen är till skillnad från tegelbyggnaden murad med gult tegel. Det kan bero på att den murats om vid något tillfälle. (SLM D2019-0285)

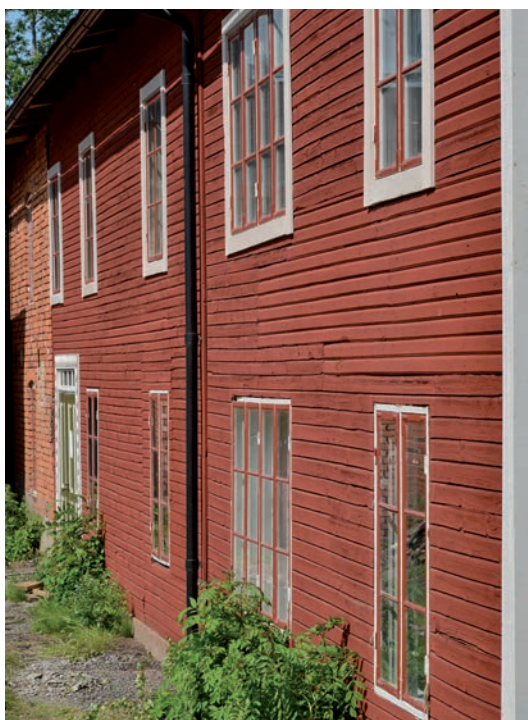
Fig 23. Fönster på röda byggnadslängans södra sida. Bottenvåningens fönster saknar här fönsteromfattningar vilket de tidigare haft. Notera att fönstren ligger i liv med fasaden. (SLM D2019-0286)

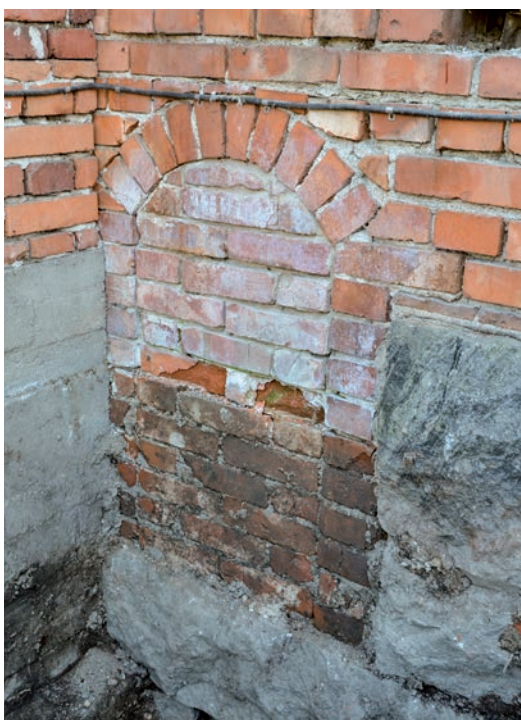
Fig 24. Igenmurad öppning i tegelbyggnadens västra mur. Möjligen har en av vattenrännorna gått in här till turbiner eller någon annan form av kraftöverföring som varit placerade inne i tegelbyggnaden. (SLM D2019-0287)

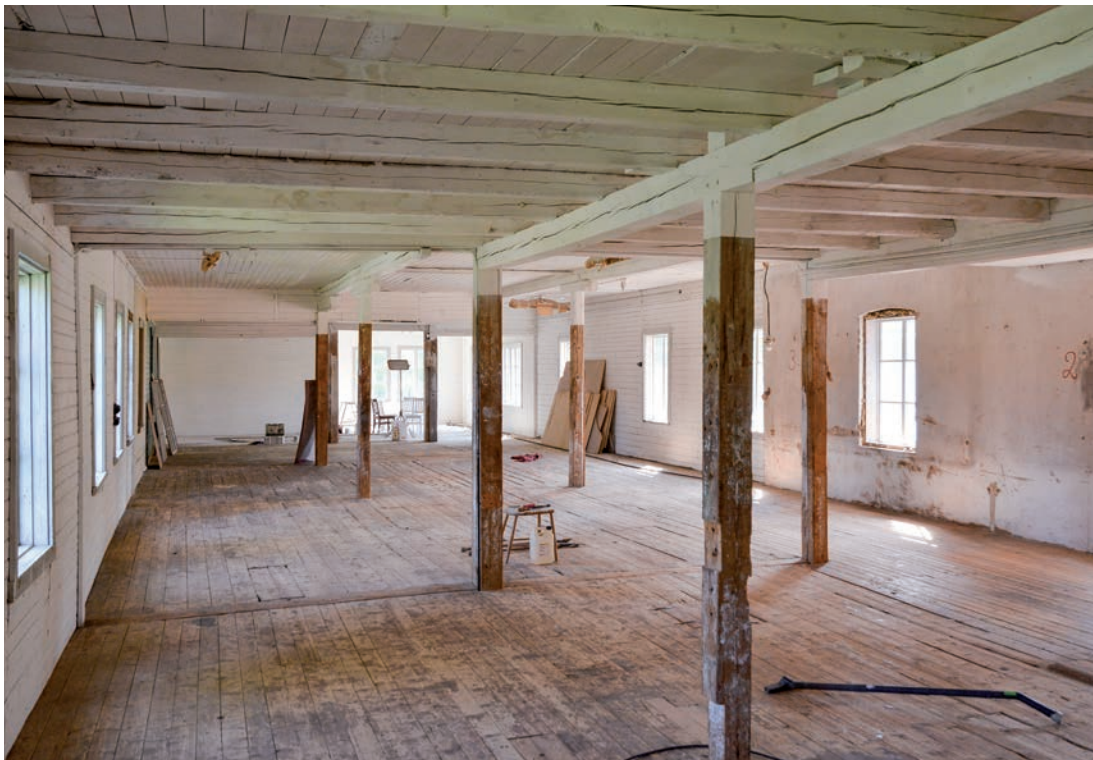
Fig 25. Interiörbild av röda byggnadslängans andra våning sett mot öster. (SLM D2019-0288)

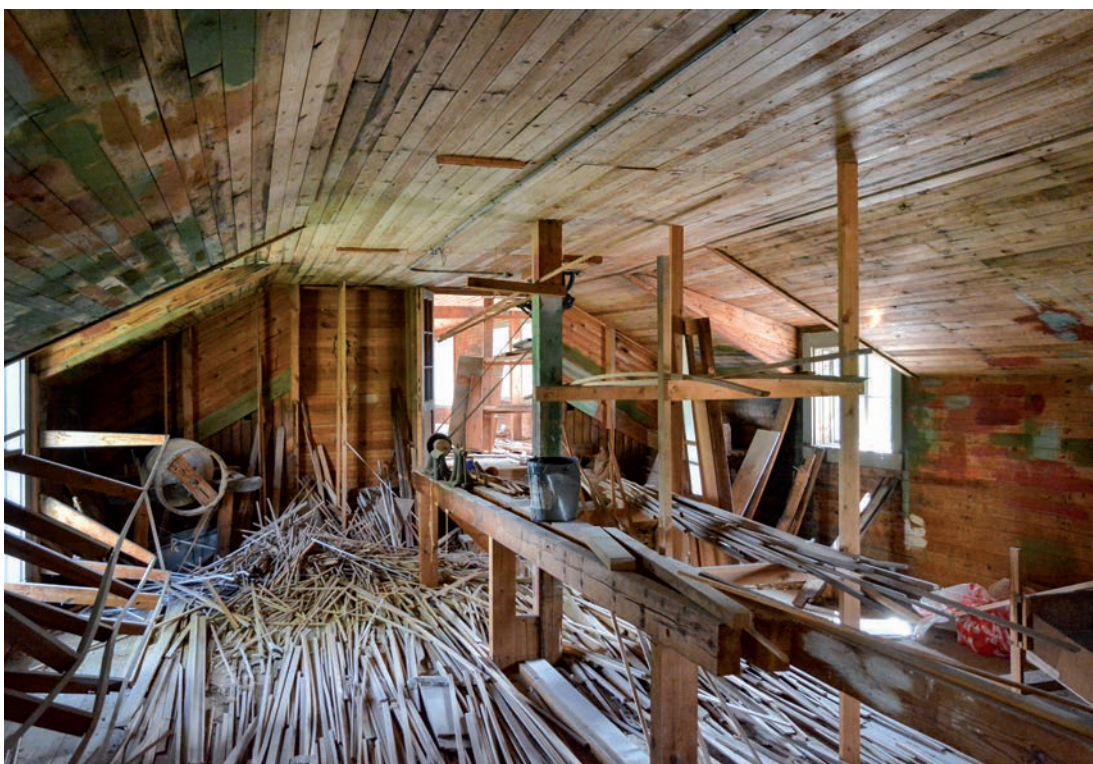
Fig 26. Interiörbild av röda byggnadslängans tredje våning sett mot öster. (SLM D2019-0289)

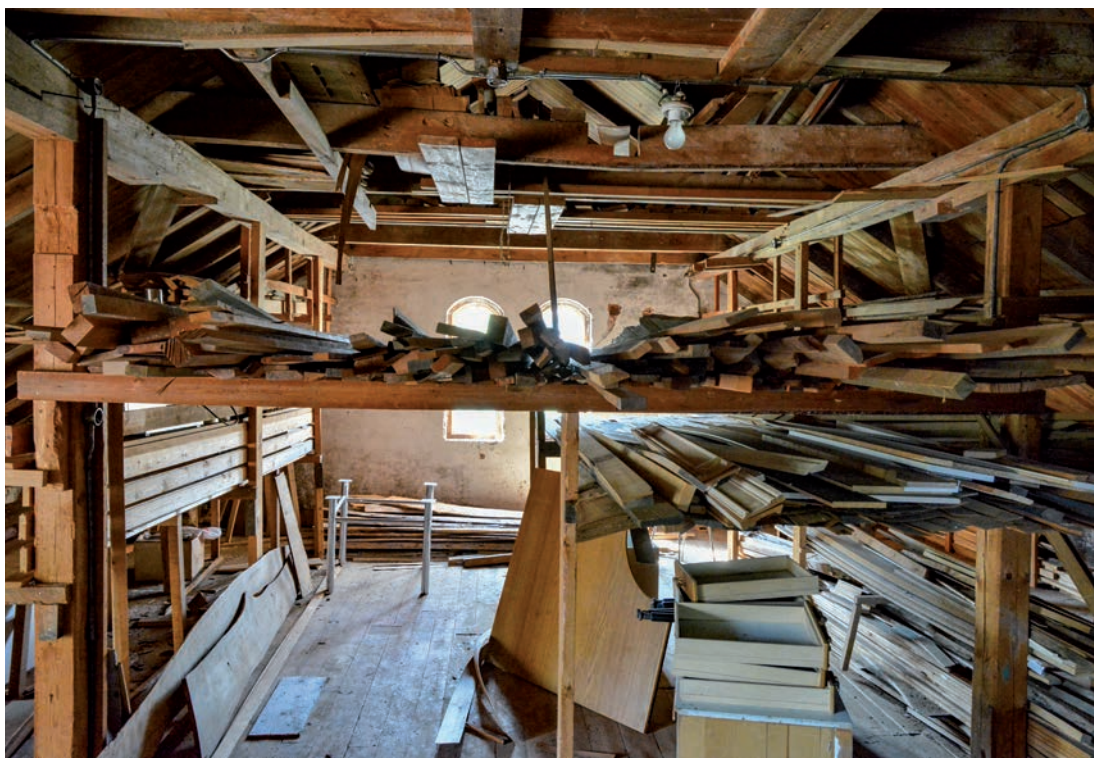
Fig 27. Vindsutrymmet på tegelbyggnaden sett mot den södra gaveln. Här sägs Zig-Zag-byggglådorna ursprungligen ha plockats ihop då de tillverkades i fabriken. (SLM D2019-0290)

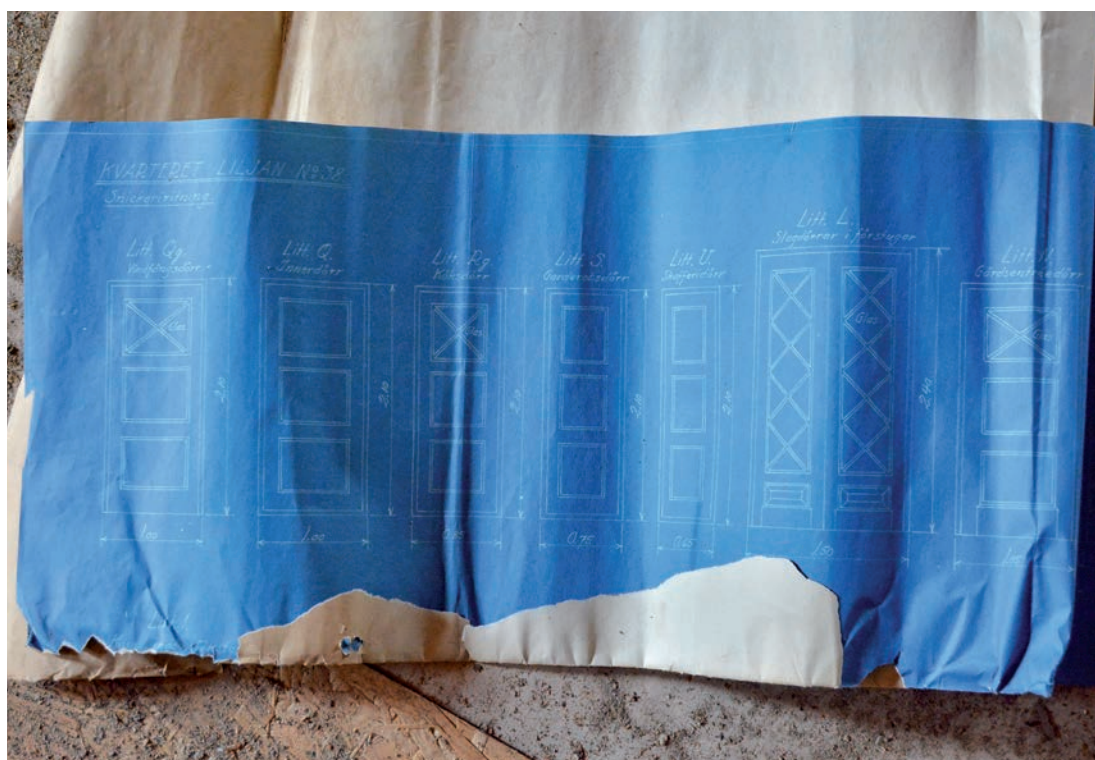
Fig 28. En ritning över dörrar till kvarteret Liljan som sannolikt tillverkades vid snickeriet. (SLM D2019-0291)

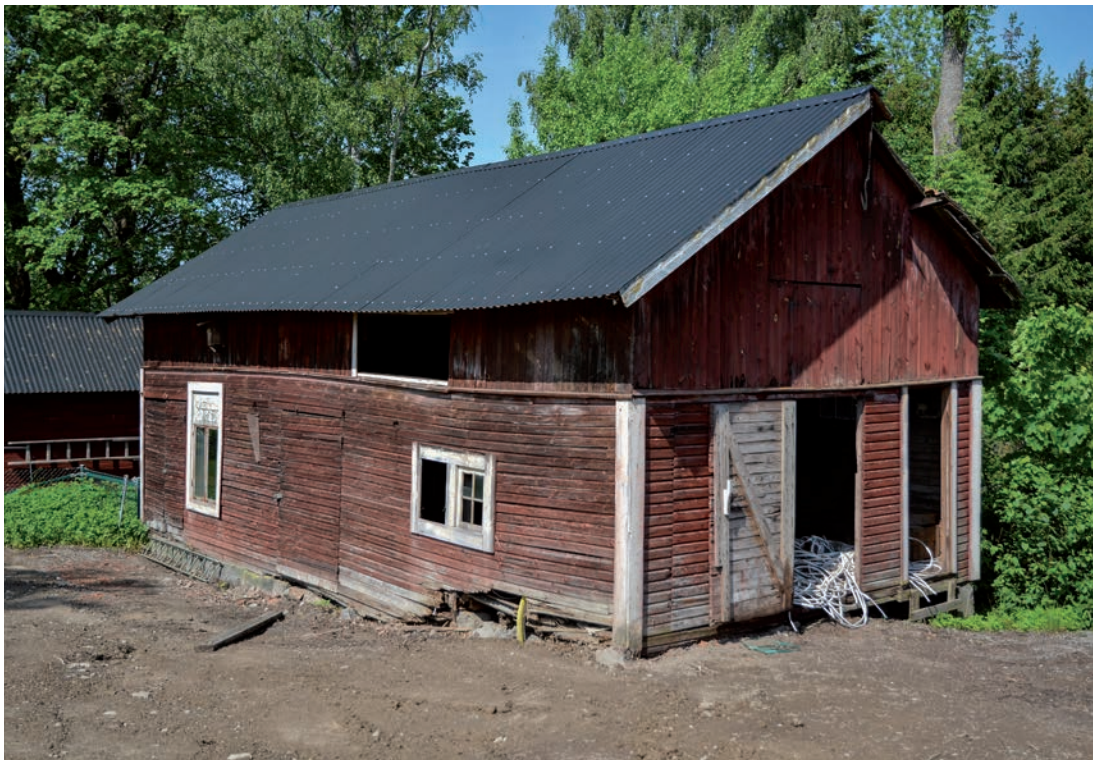
*Fig 29. Den mindre friliggande byggnaden sedd från sydost. Tegeltaket har på denna sida ersatts av plåt. (SLM D2019-0292)*
