## Sköldinge kyrka

Katrineholm Sköldinge by 8:1, Sköldinge socken,  
Katrineholms kommun, Strängnäs stift, Södermanlands län

Antikvarisk medverkan  
Justering av altarring

Rapport 2012:03

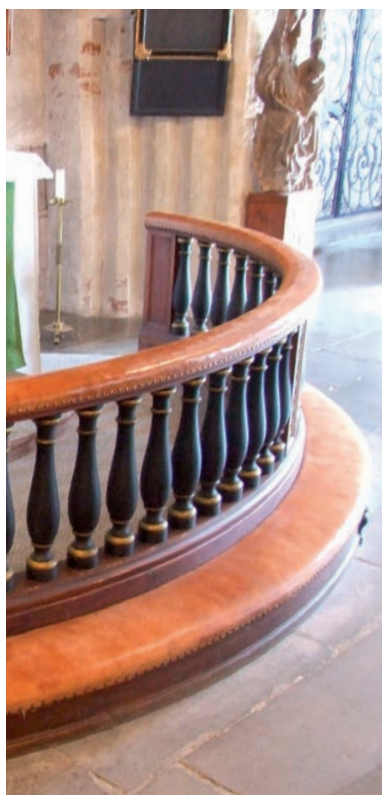
Omslagsbild: Del av altarringen i Sködinge kyrka. Foto: Eva Wockatz  
(Slm D12-0715)

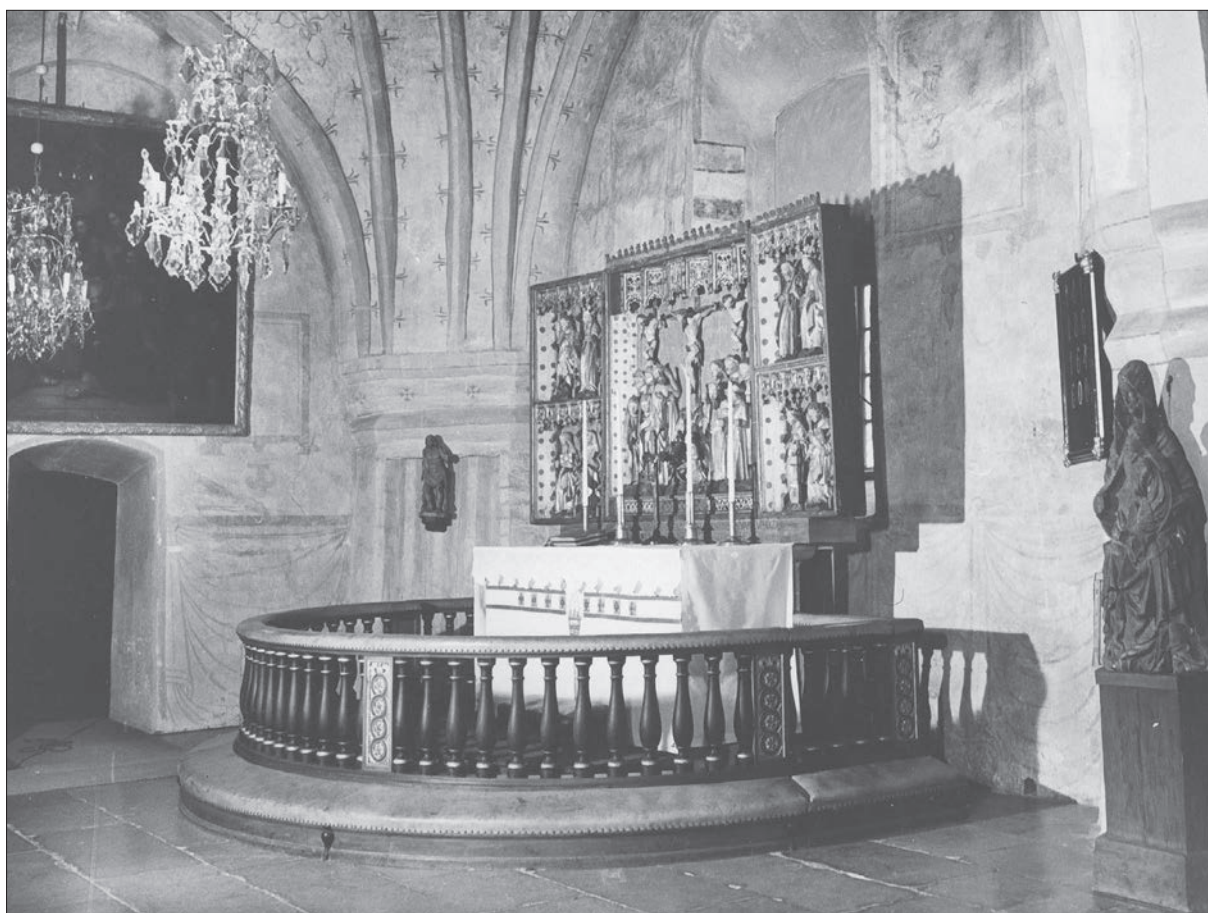
3 Koret sett från söder år 1969, fotografi Sörmlands museum, Ivar Schnell, M016869, bilden beskuren.

I Sörmlands museums arkiv finns en bild från år 1969 som visar altaret placerat på sin nuvarande plats i norra sidoskeppet. Altarringen var då placerad något längre mot öster än vad som var fallet före altarringen justerades 2012, se figur 3, och "grindar" i altarringen var placerade längst i öster, på båda sidor.

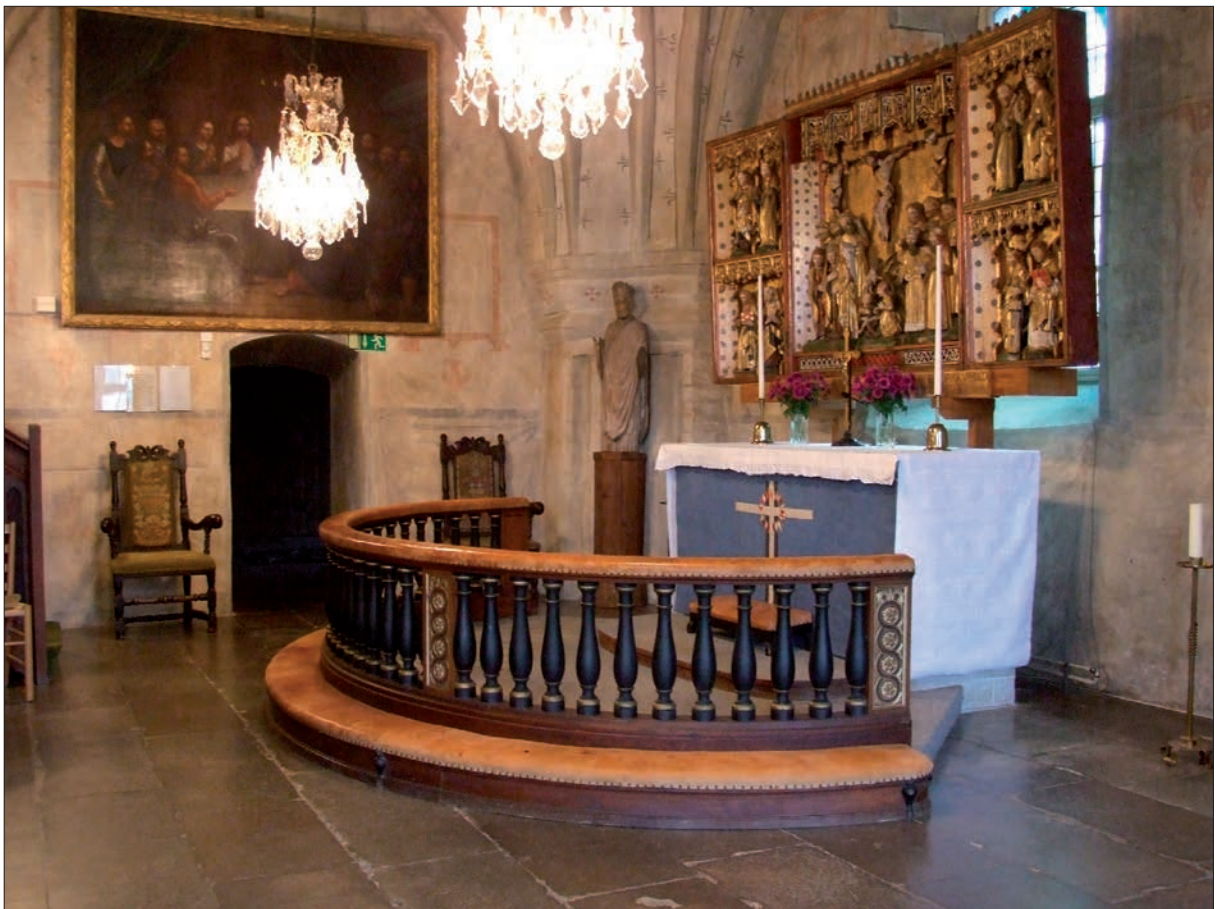
4     *Koret i norra sidoskeppet sett från söder vid startmötet i mars 2012, fotografi Sörmlands museum, Eva Wockatz (Slm D12-0374).*

Altarringen flyttades nu återigen ca 50 cm åt öster, vilket motsvarar altarringens placering före 1972-73. Altarringen låg helt löst på kalkstensgolvet och inga ingrepp behövde göras, varken i kalkstensgolvet eller i altarringen. I samband med flyttningen av altarringen så fick det förhöjda träpodiet som ligger innanför altarringen kortas motsvarande längd. Ett äldre knäfall vid altaret låg löst på podiet, och behövde därför inte justeras.

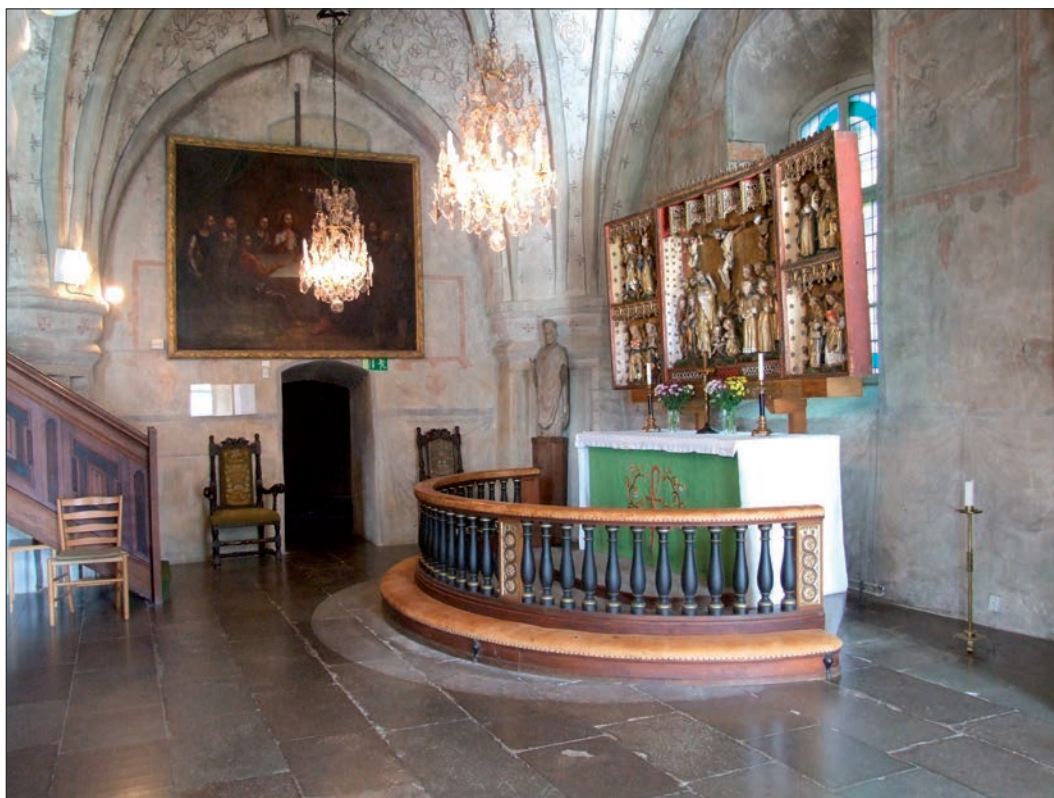
Med beaktande av att altarringen tidigare hade flyttats ansåg Sörmlands museum att den nu genomförda justeringen var rimlig. Sörmlands museum anser inte heller att själva flytten har påverkat kyrkans kulturhistoriska värden. Efter flytten är dock altarringens tidigare placering mycket tydlig, genom att kalkstensgolvet har en ljusare kulör där altarringen varit placerad. Det känns angeläget att golvytan får ett likartat utseende. Inom kort kommer Sköldinge kyrka att rengöras invändigt av en konservator. I samband med dessa arbeten bör även det nu ljusare kalkstensgolvet att retuscheras. Ett muntligt besked från konservatorn är att en möjlig infärgning / retuschering av golvet skulle kunna göras med pigment blandat med en Paralloidlösning. Prov av en konservator bör utföras innan beslut om retuschering tas.

5 Samma vy efter flytt av altarringen mot öster, slutbesiktning 5 september 2012. Fotografi Sörmlands museum, Eva Wockatz. (Slm D12-0716).
