## Djulö skola

Djulö skola, Stora Malms socken, Katrineholms kommun,  
Södermanlands län

Antikvarisk förundersökning

Rapport 2016:1

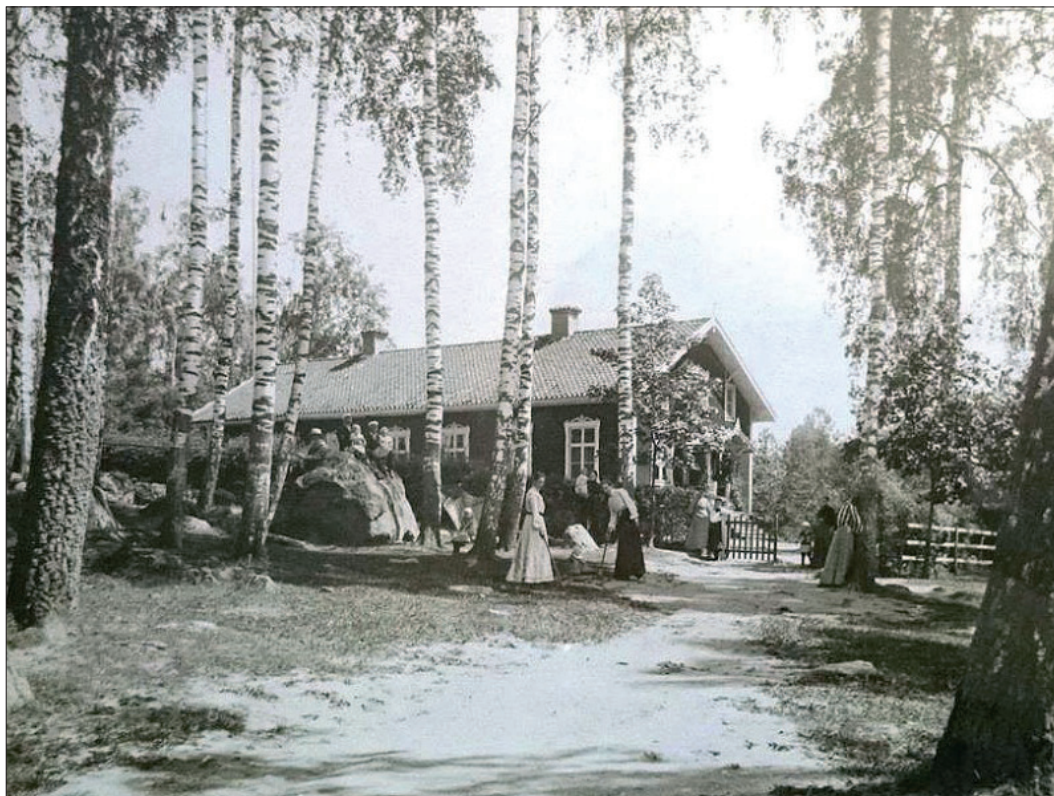
3. *Djulö skolmiljö i början av 1900-talet. I bild syns stora skolan. Lägg märke till södra gaveln som ursprungligen hade en öppen entréveranda. Fotografi från Katrineholm-Stora Malms hembygdsförenings årsskrift 2002.*

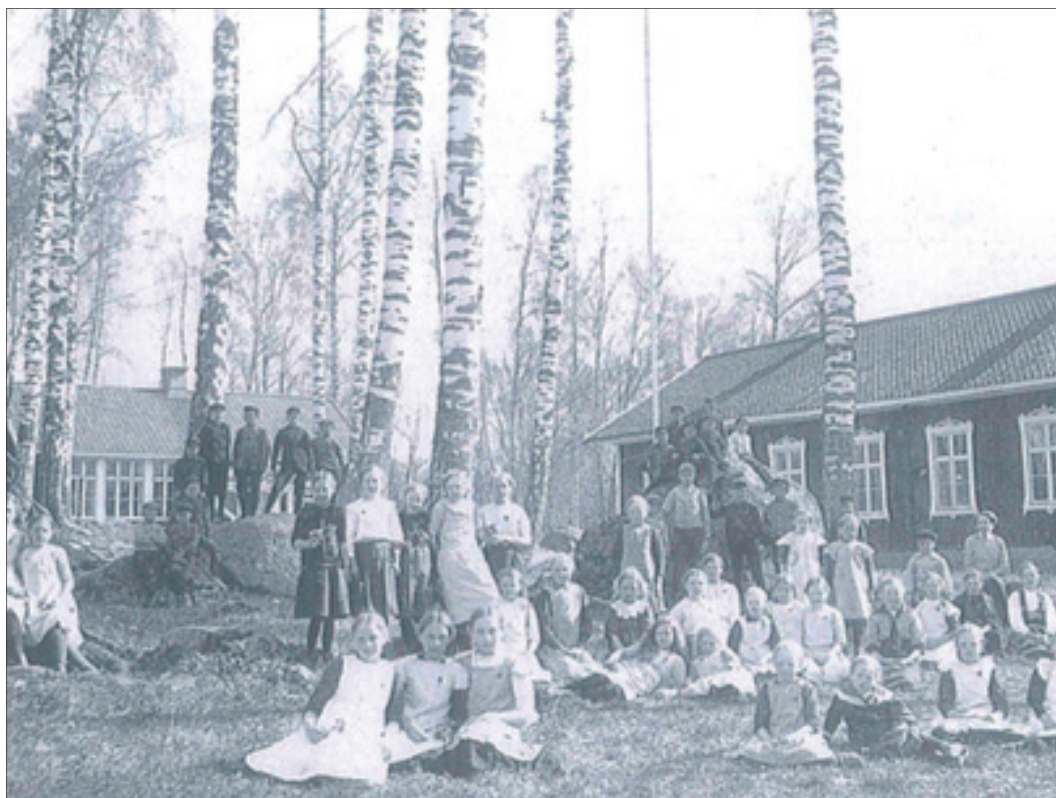
9. Djulö skola någon gång i början av 1900-talet. Lägga märke till ursprunglig fönstersättning. Fotografi lånat av Katrineholm-Stora Malms hembygdsförening.

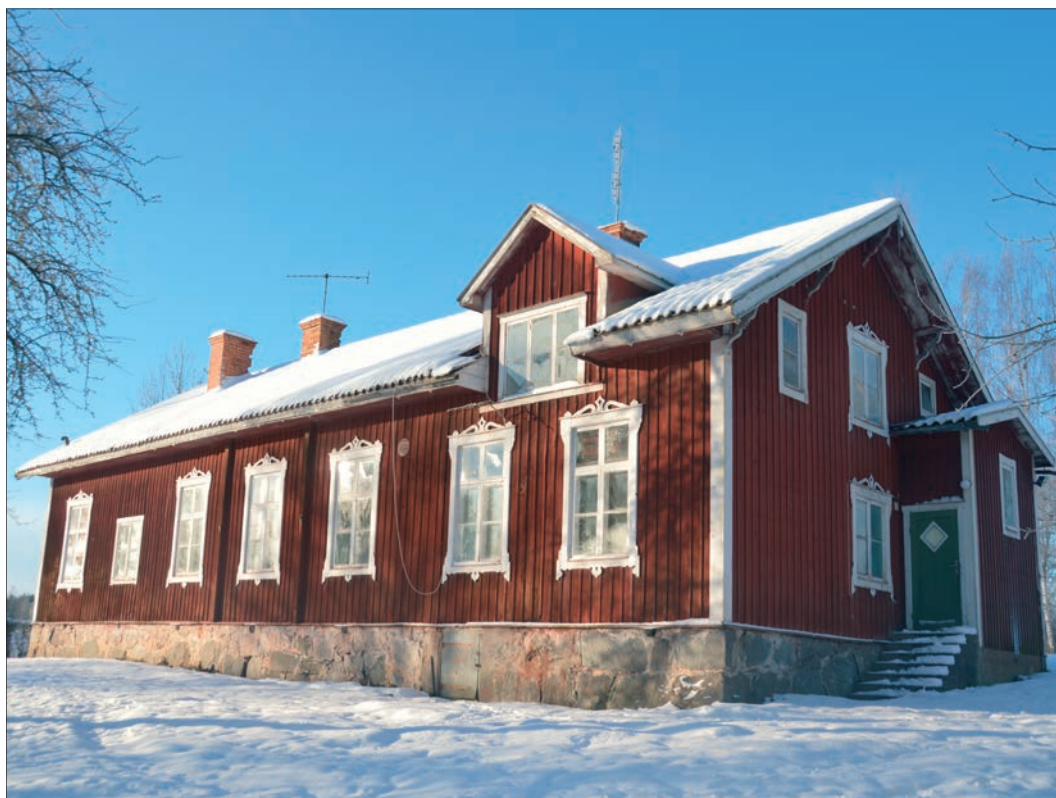
10. Östra långsidesfasaden som vetter mot sjön och som har symmetrisk fönstersättning. Endast ett fönster är utbytt till ett mindre (Slm D2016-0013).

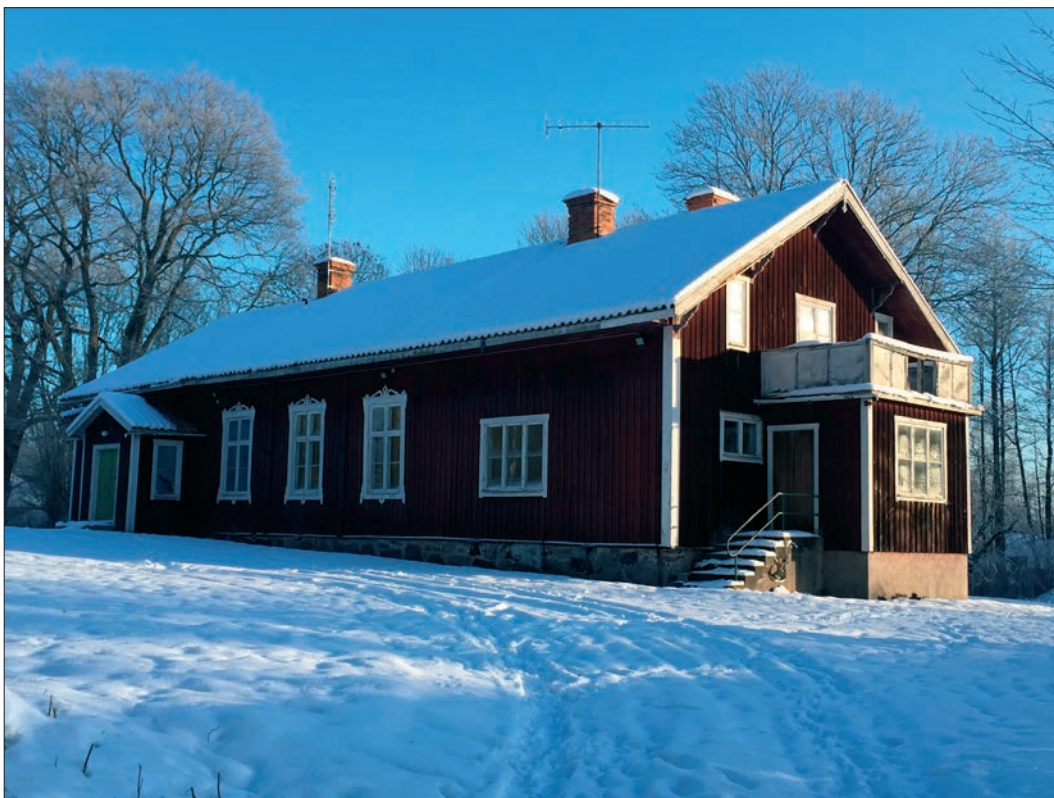
11. Stora skolan sedd från infarten, sydvästra gaveln byggdes till med entréfarstu och ovanpåliggande balkong på 1940-talet (Slm D2016-0014).

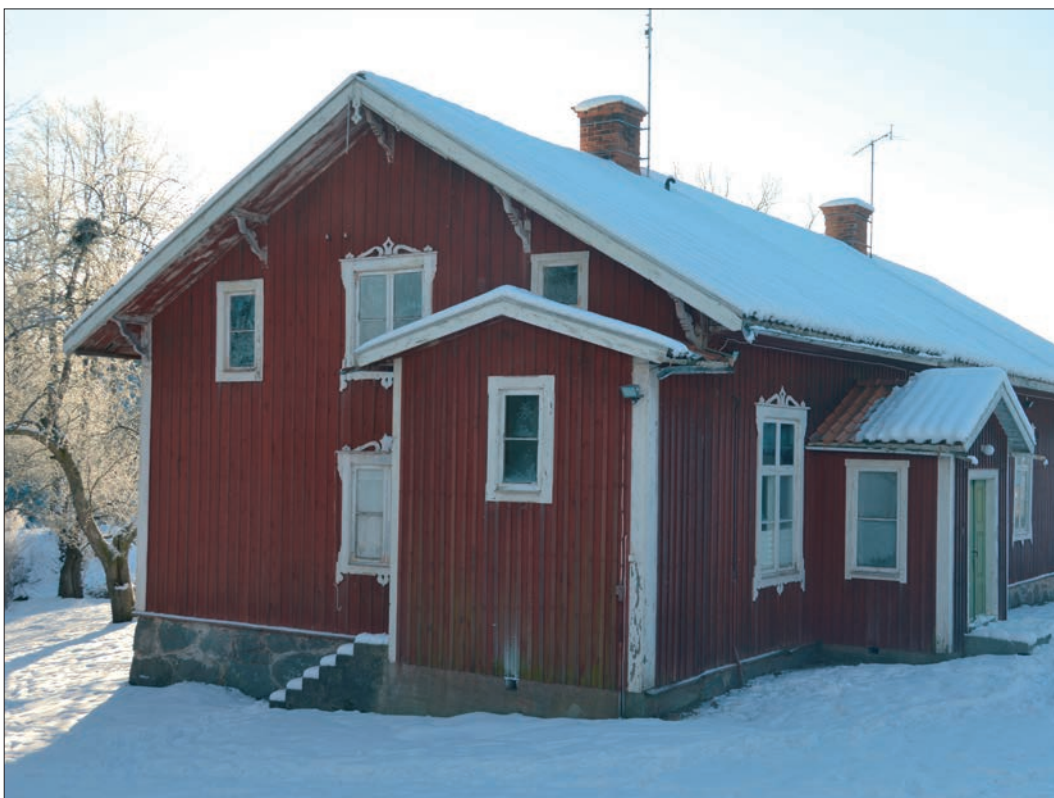
12. Stora skolan, nordöstra gaveln. Den tillbyggda entréfarstun tillkom på 1940-talet (Slm D2016-0015).

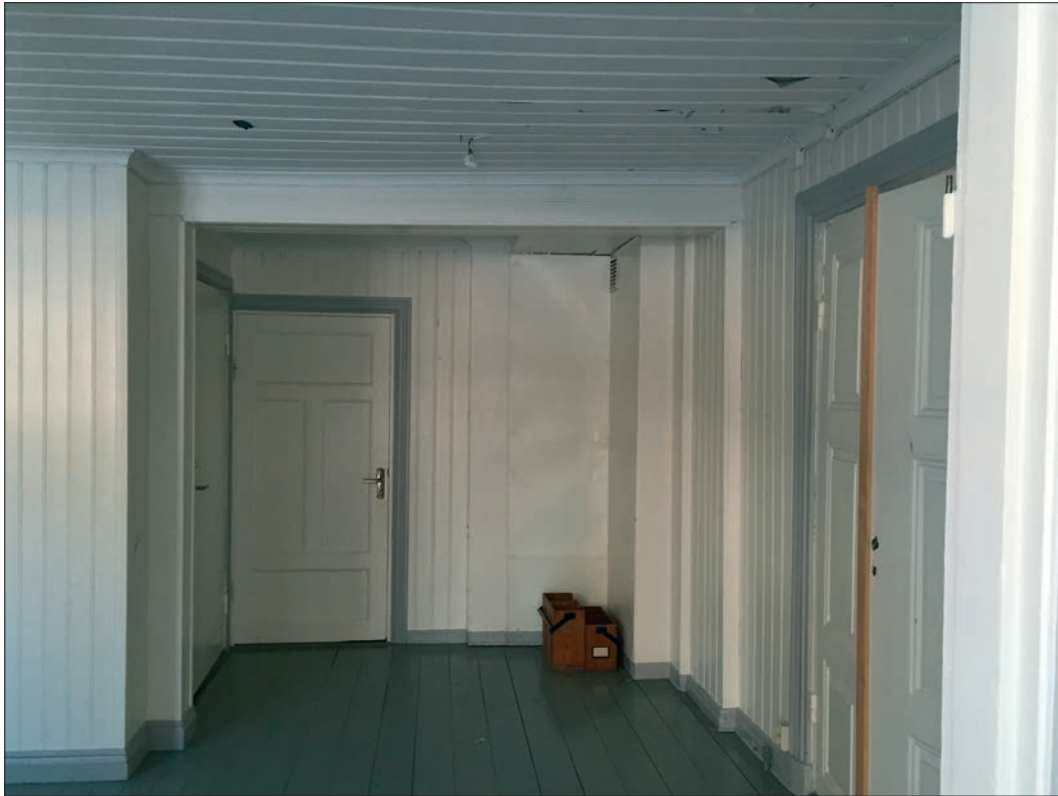
21. *Kaprummet/hallen sedd från farstun. Till höger ses pardörren som leder in till skolsalen. Mitt i bild spegeldörr in till lilla skolsalen, som senare användes som kök och slöjdsal (Slm D2016-0024).*

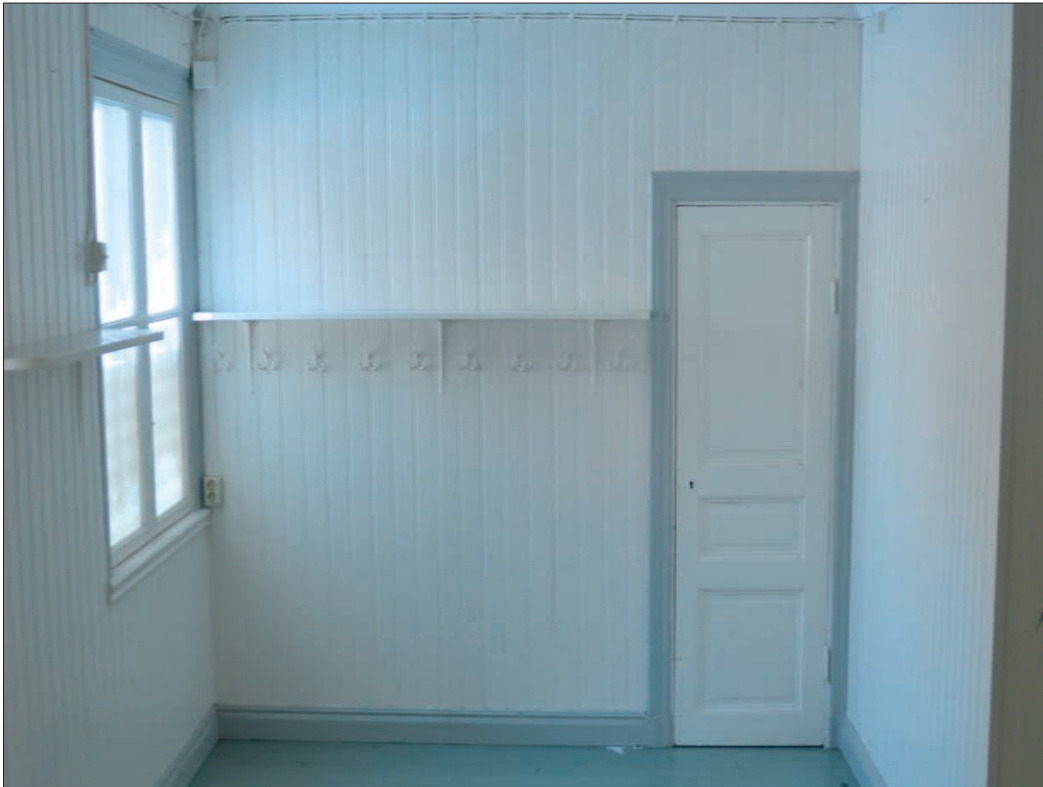
23. *Kapprummet/hallen med senare uppsatta hatthyllor och krokar. Innanför dörren finns ett förråd. I förrådet syns urtag för den ursprungliga trappan som ledde upp till bostaden på vinden (Slm D2016-0026).*

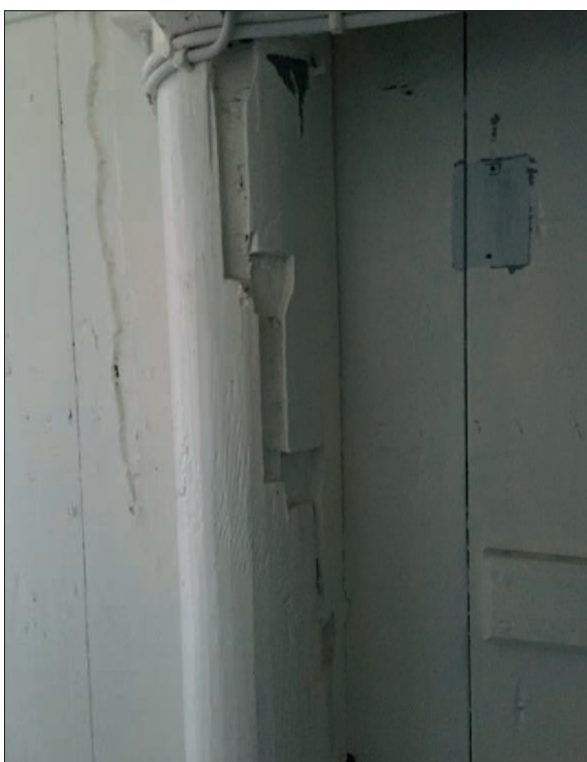
26. Detalj av urtagen i förrådet för de numera borttagna trappstegen. Stolpen är handbilad (Slm D2016-0029).

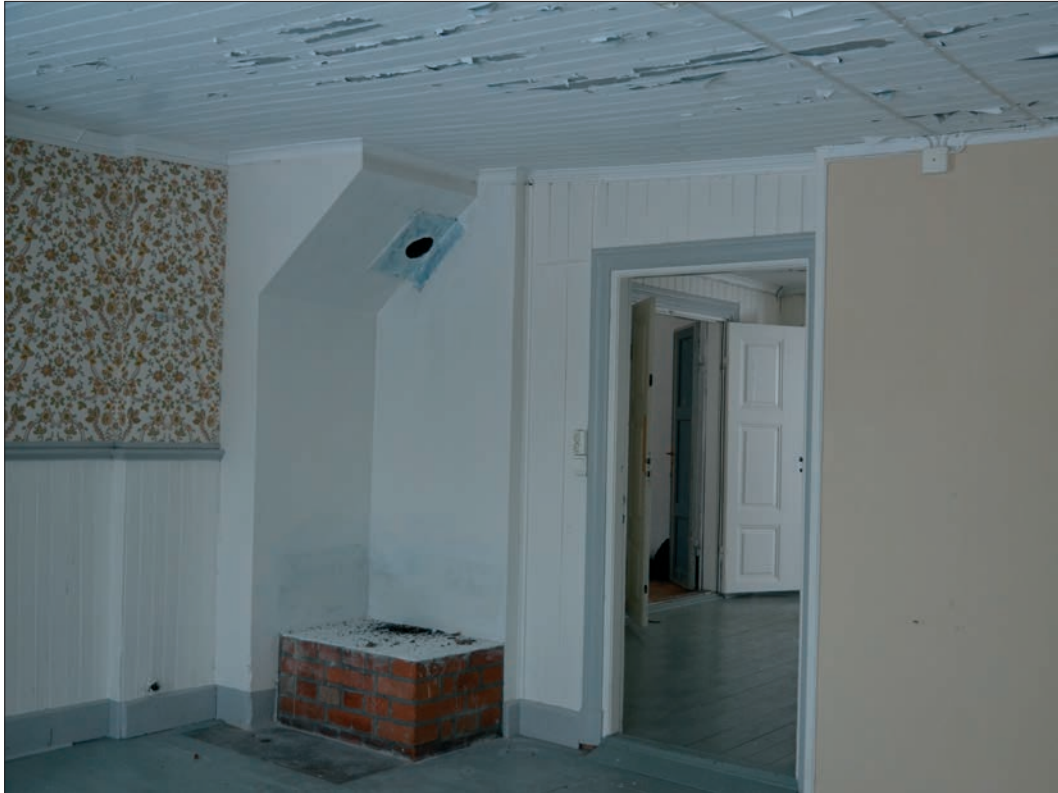
30. Småskolesal och senare kök. Vid murstocken har det troligen funnits vedspis. Till höger i bild skymtar hallen/kaprummet och pardörren in till stora skolsalen (Slm D2016-0033).

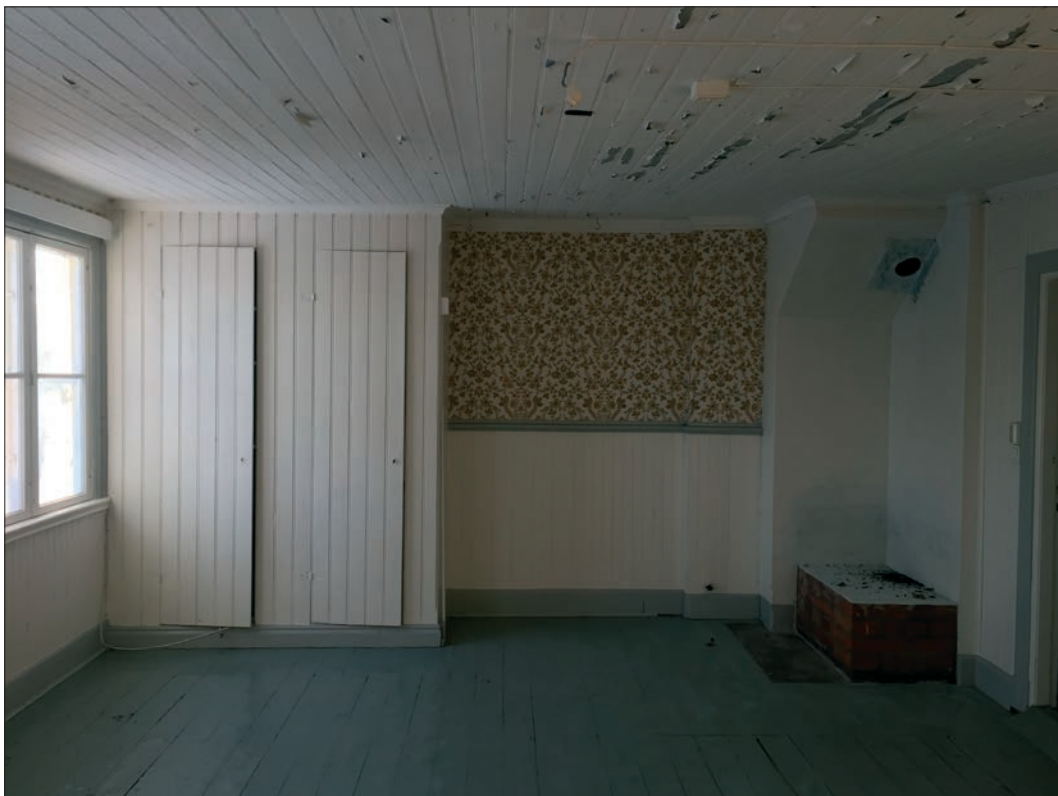
31. Platsbyggda skåp och bröstpanel. Fönstret till vänster i bild bevarar ursprunglig höjd på fasaden mot baksidan (Slm D2016-0034).

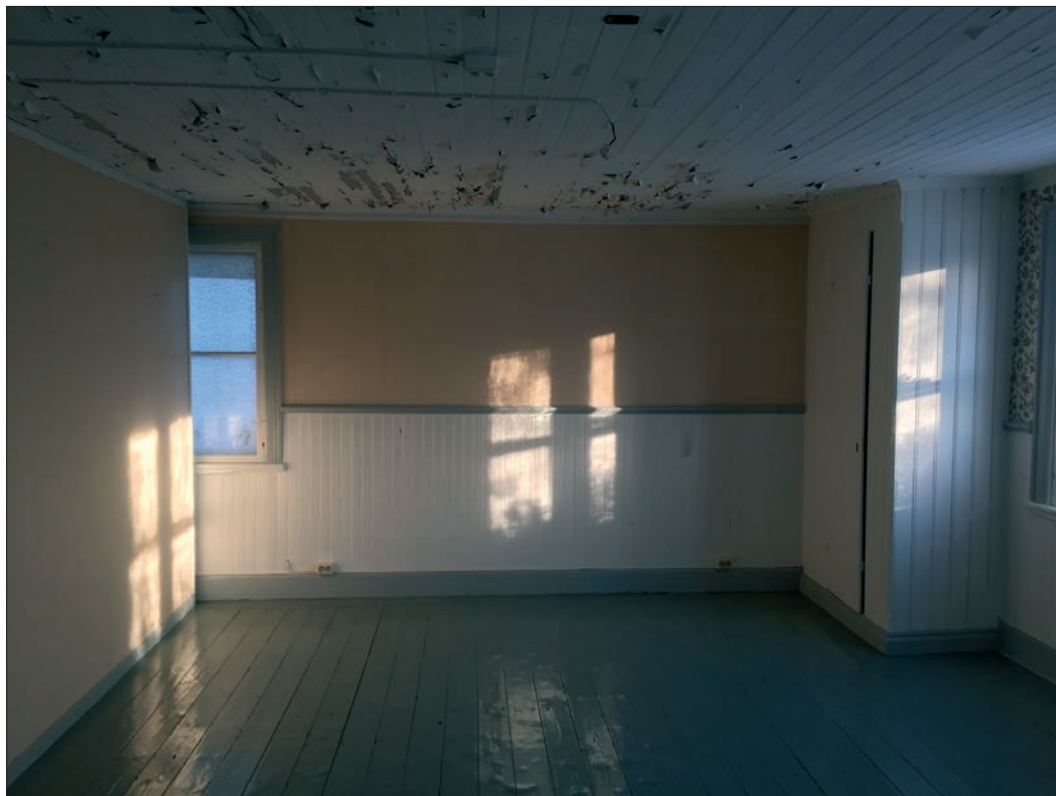
33. *Vy av den mindre skolsalen, alternativ tidigare kök. Rummet delades av i samband med inredning av badrum/handikaptoalett 1990-talet. Toaletten är bakom väggen som syns till vänster i bild (Slm D2016-0036).*

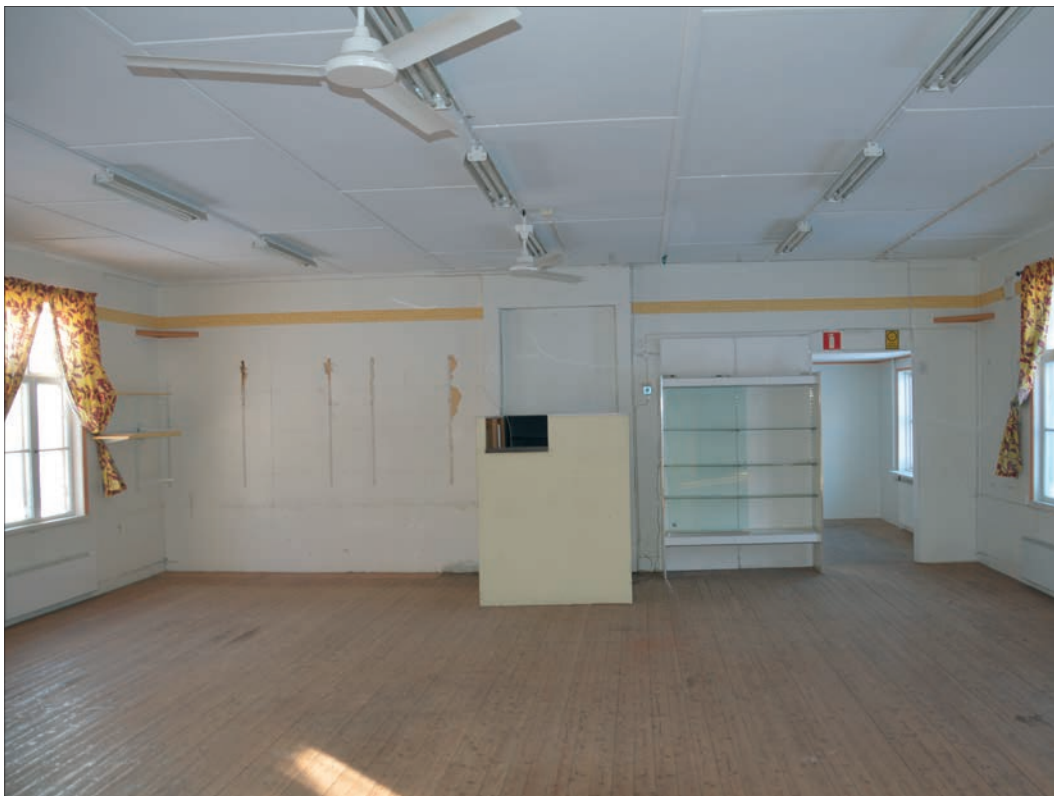
35. Stora skolsalens väggar och tak är klädda med skivmaterial. I mitten av kortsidan ses murstocken. Ursprungligen fanns en stor kamin på plats. Till höger ses öppningen in mot lärarbostaden (Slm D2016-0038).

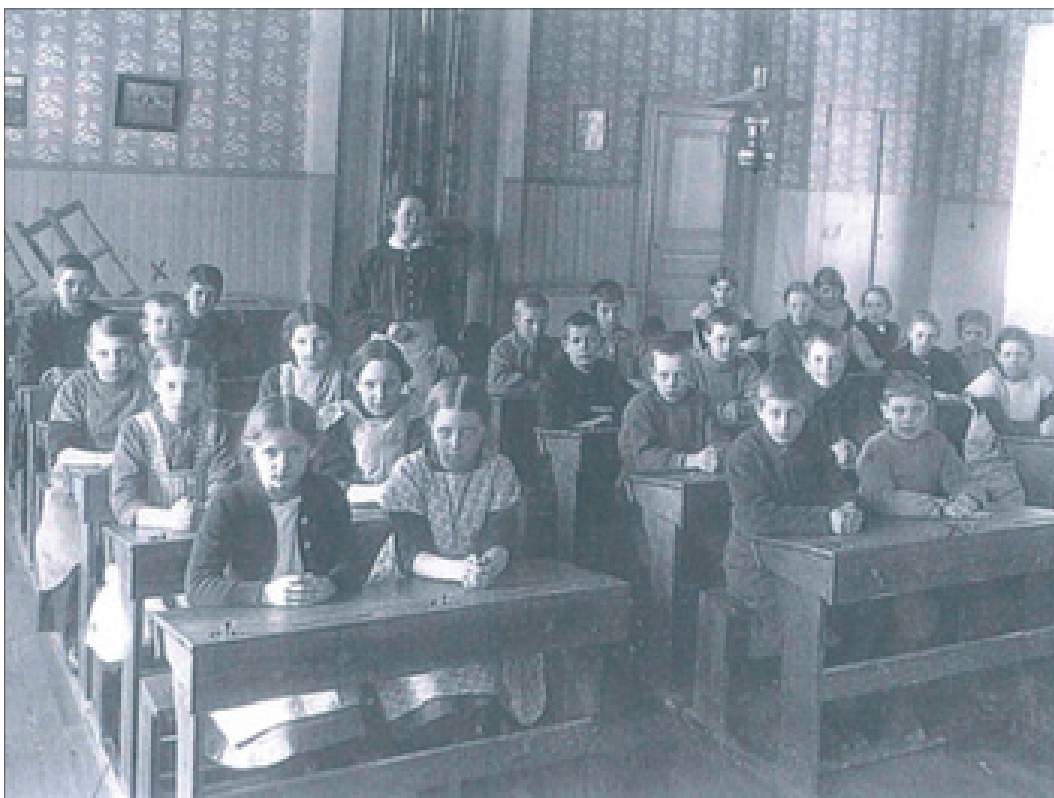
36. Djulö skolsal i början av 1900-talet med lärarinnan Gerda Forsberg. Väggarna var ursprungligen klädda med bröstpanel. Bakom lärarinnan syns kaminen som nu är borta. Dörren ledde in till lärarbostaden. Fotografi lånat av Katrineholm-Stora Malms hembygdsförening.

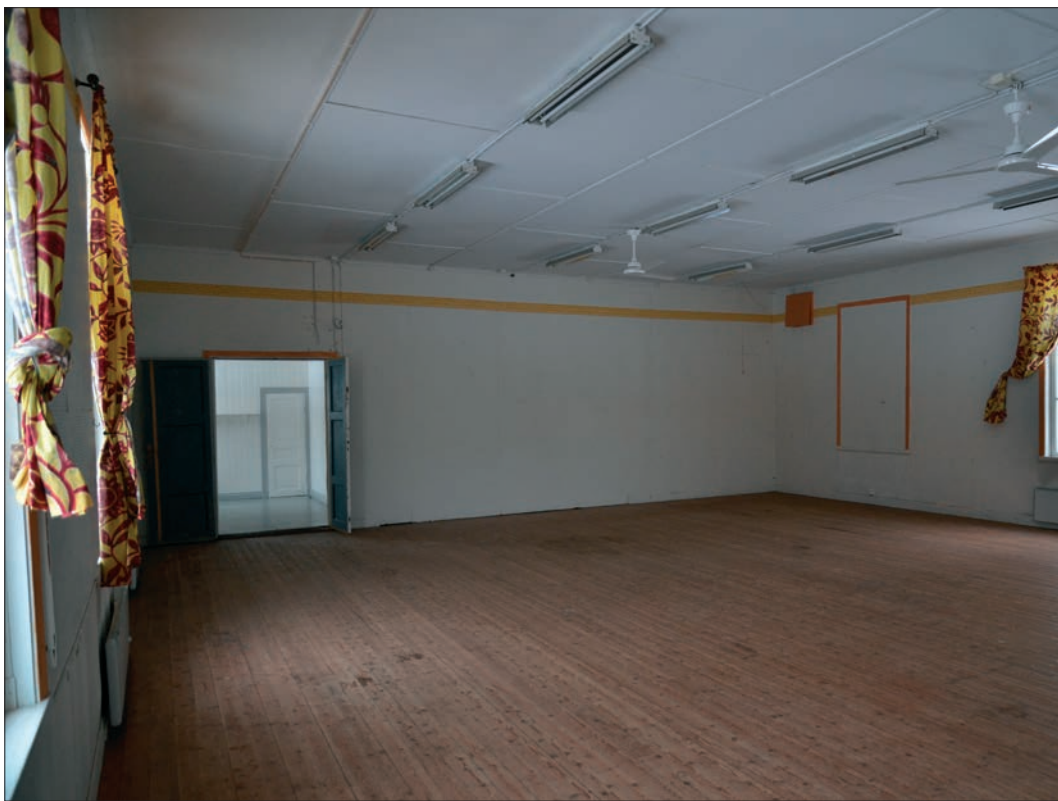
39. Stora skolsalen, i bakgrunden skymtar kapprummet/hallen. Troligtvis finns den ursprungliga bröstpanelen och pärlsponttaket bevarat under skivtäckningen (Slm D2016-0041).

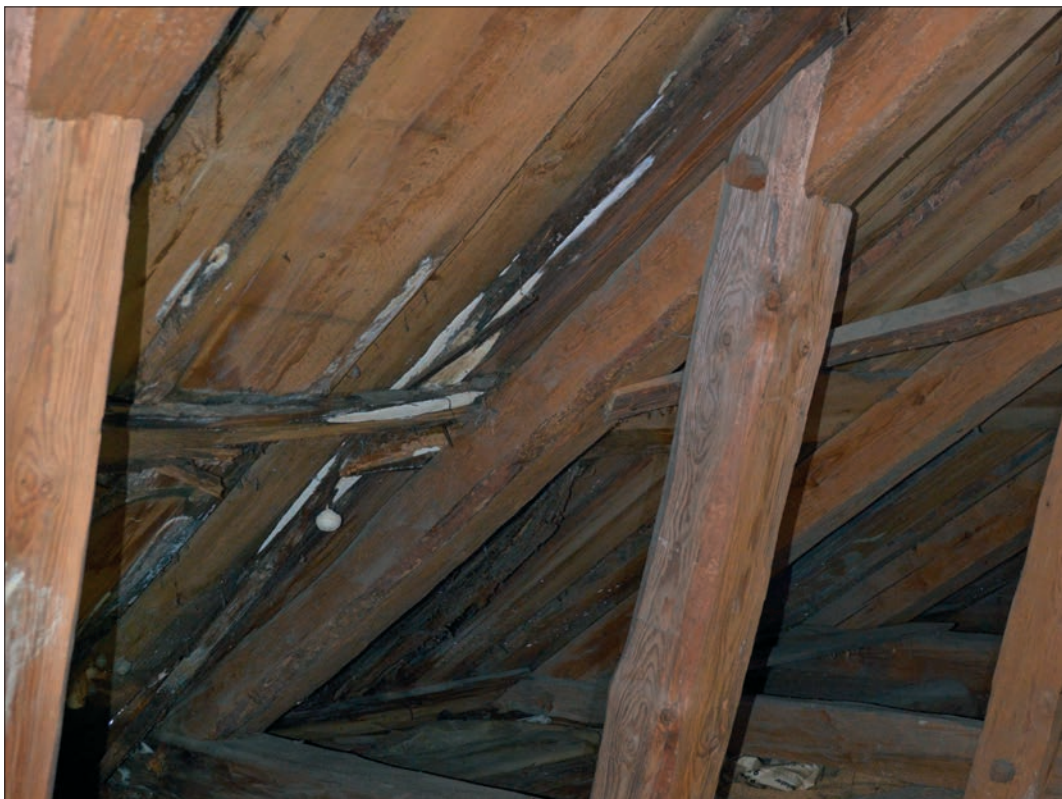
56. Detalj av handbilade takstolar som är sammanfogade med dymplingar, vilket är ålderdomligt. (Slm D2016-0057).

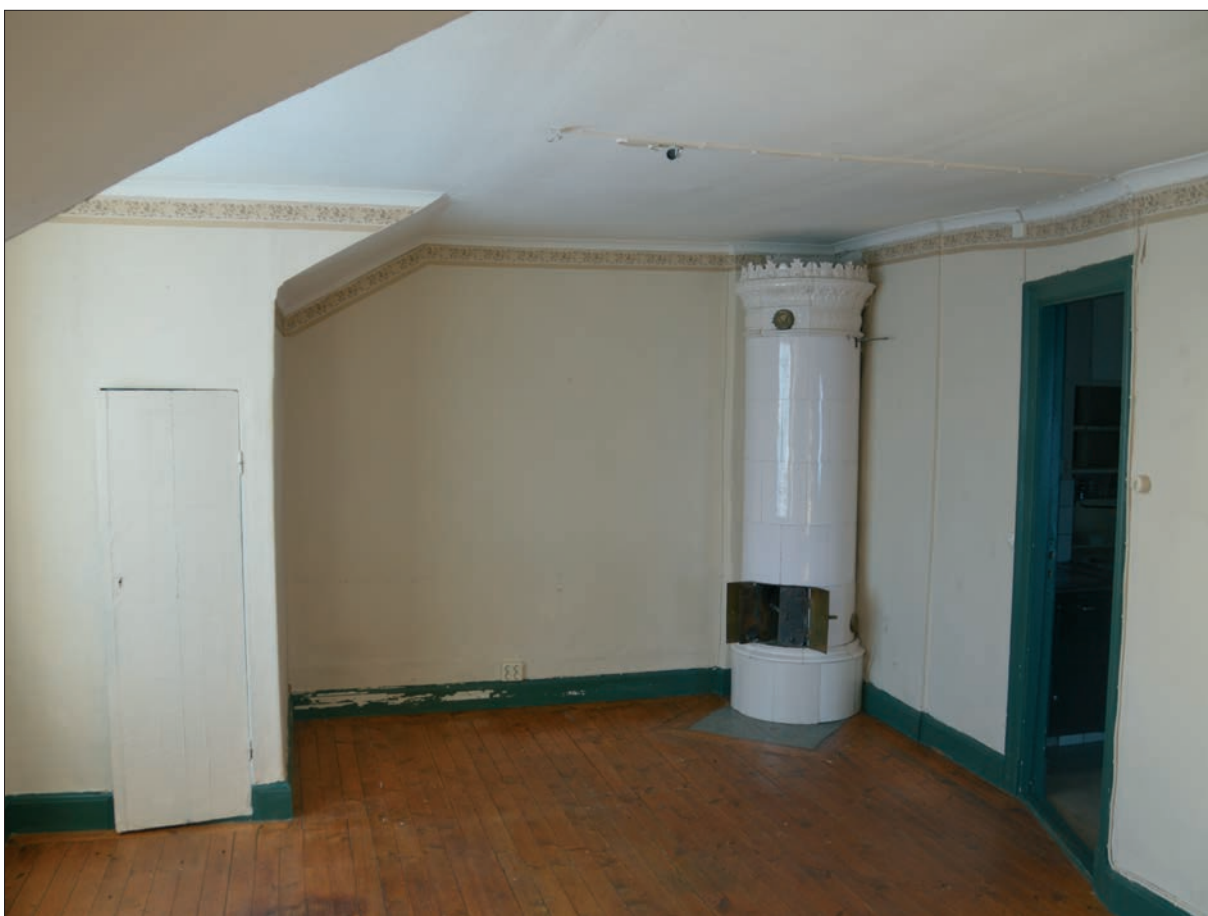
61. Sovrummet på övervåningen bevarar ursprunglig kakelugn och plankgolv med fris. Klädskåp vid fönstret från 1940-talet (Slm D2016-0061).

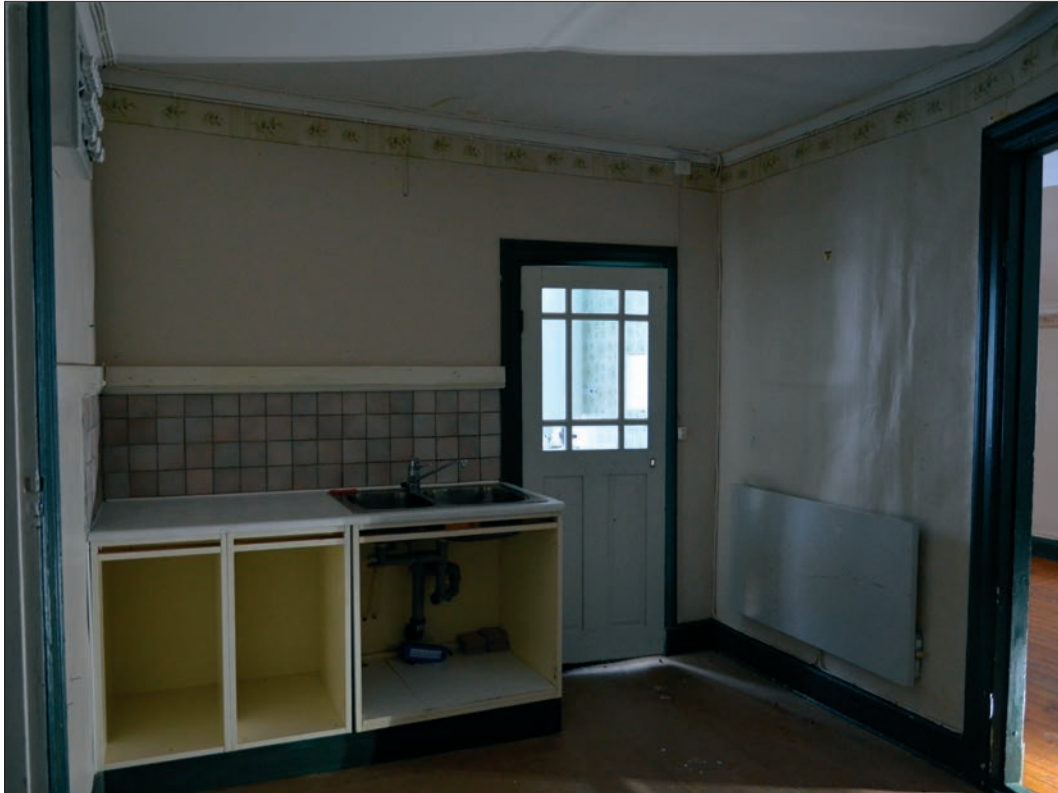
63. Köket på övervåningen. Bänk med diskho tillkommen troligen på 1990-talet. Innanför den glasade dörren finns inrett badrum med badkar, toalett och varmvattenberedare (Slm D2016-0063).

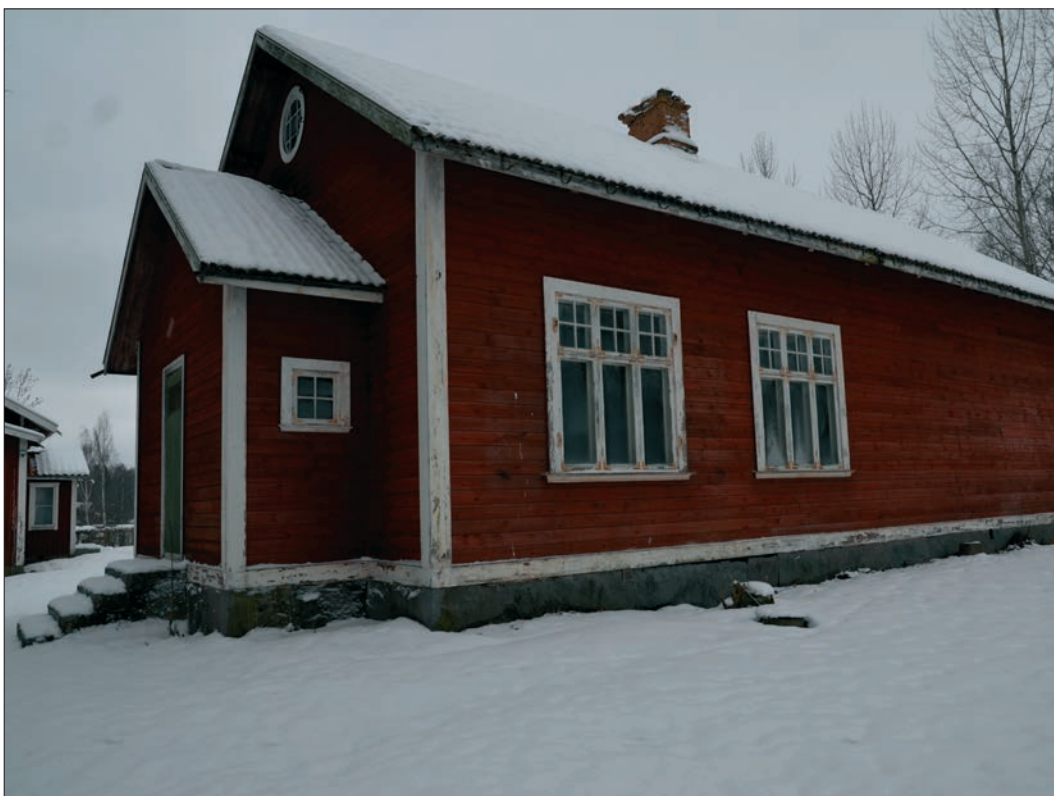
68. Småskolan sedd från baksidan. Huset bevarar ursprunglig arkitektur. De två sexluftsfönstren har småspröjsade övre bågar vilket är tidstypiskt för jugendperiodens stilideal (Slm D2016-0068).

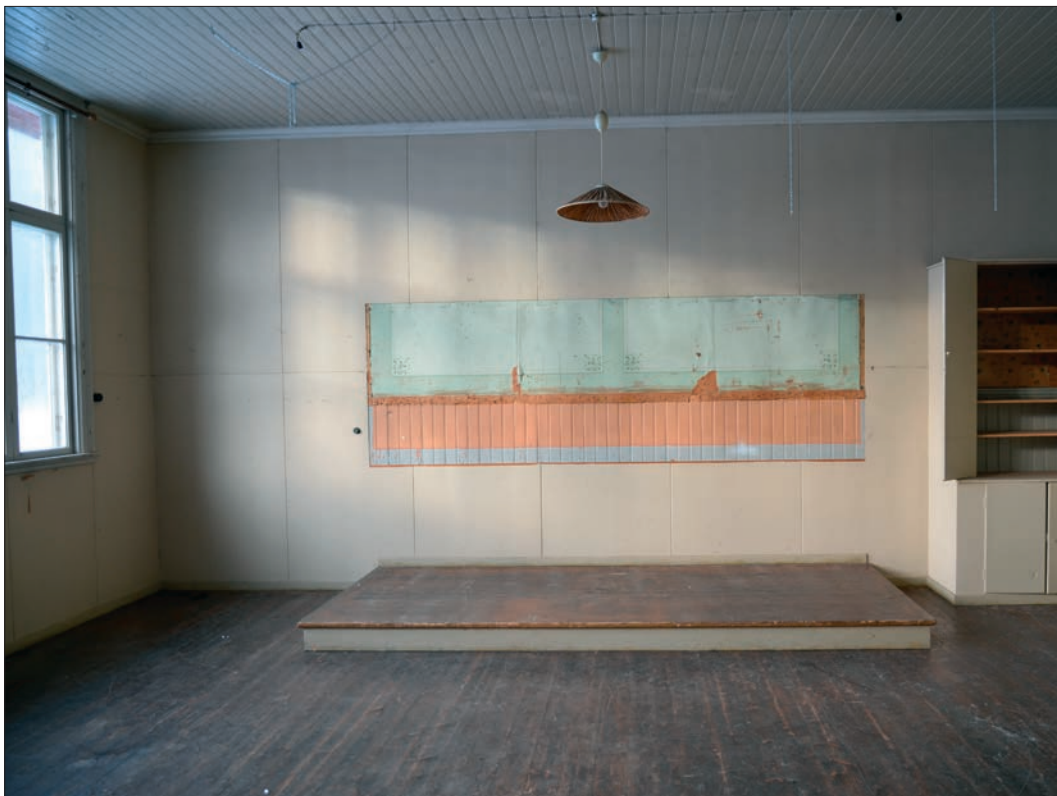
76. Skolsalen bevarar lärarens podium. Bakom skivtäckning finns den ursprungliga bröstpanelen bevarad (Slm D2016-0076).

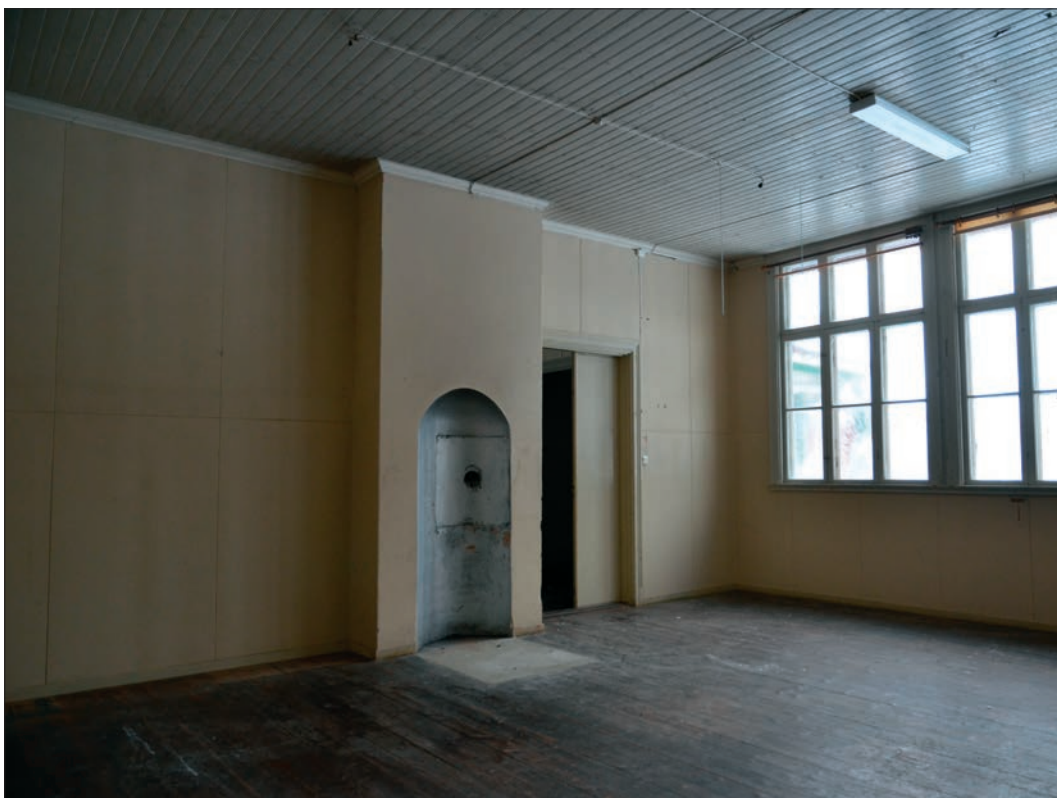
77. Nischen berättar var kaminen ursprungligen varit placerad. Pardörren leder till kapprummet. Skolsalen bevarar ursprungligt plankgolv och pärlspontklätt tak (Slm D2016-0077).

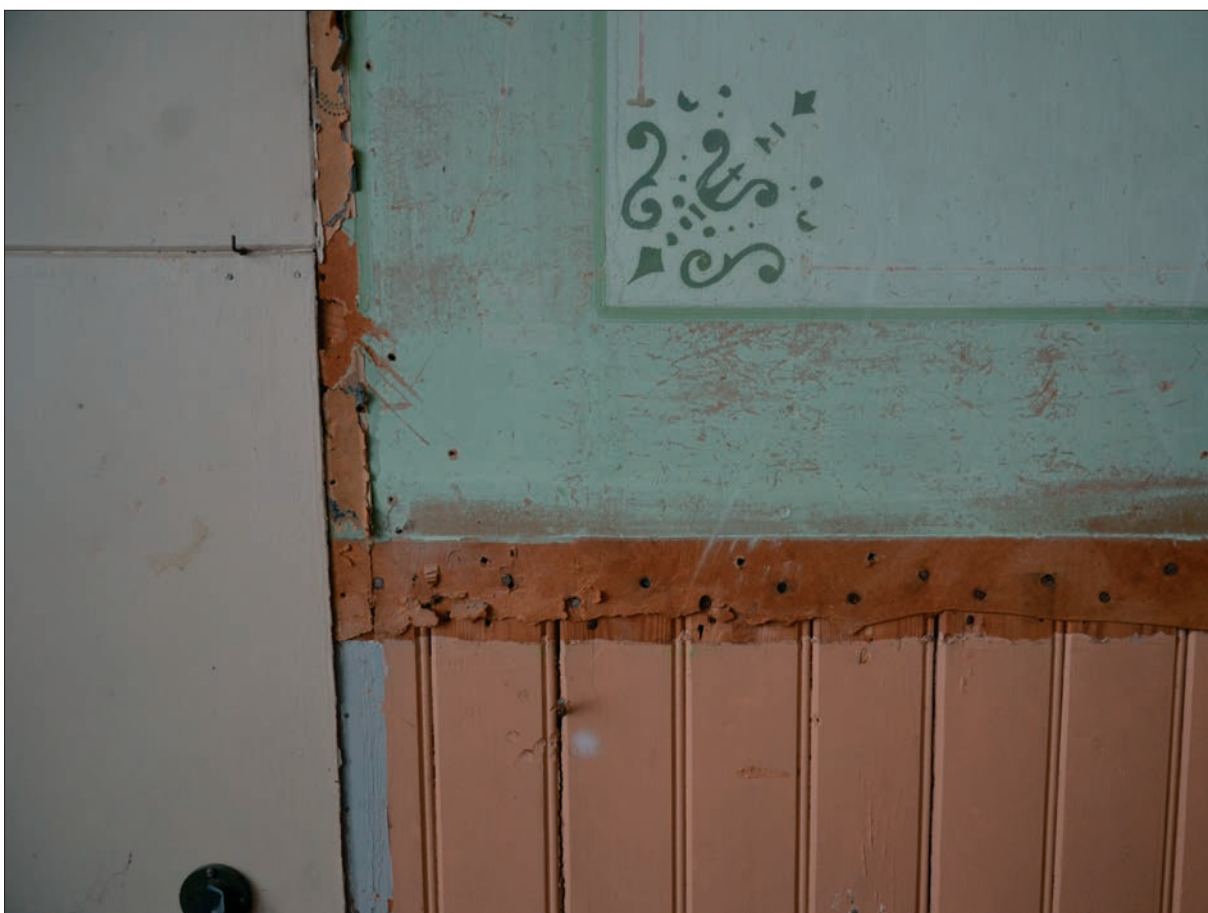
79. Bakom skivtäckningen finns den ursprungliga pärlspontpanelen bevarad. Ovan limfärgsmålade och schablonmålade pappspänning (Slm D2016-0079).

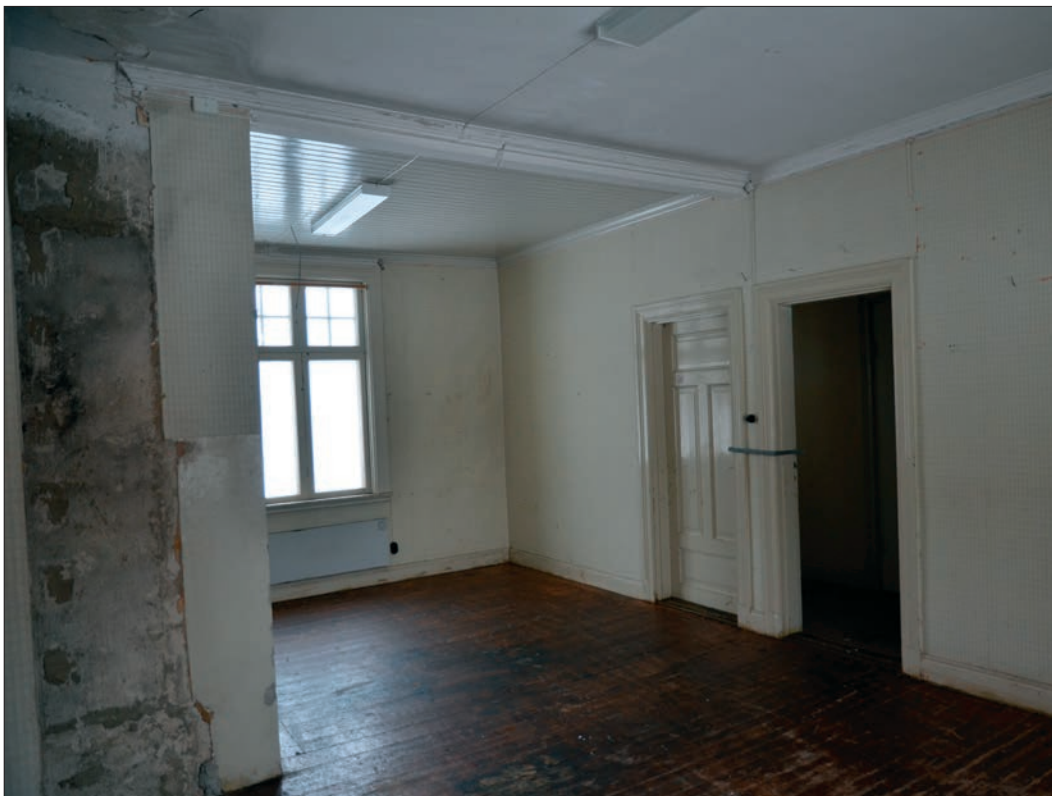
84. Balken i taket visar tydligt var väggen mellan kök och sovrum varit placerad. Dörröppningar leder till farstun (Slm D2016-0084).

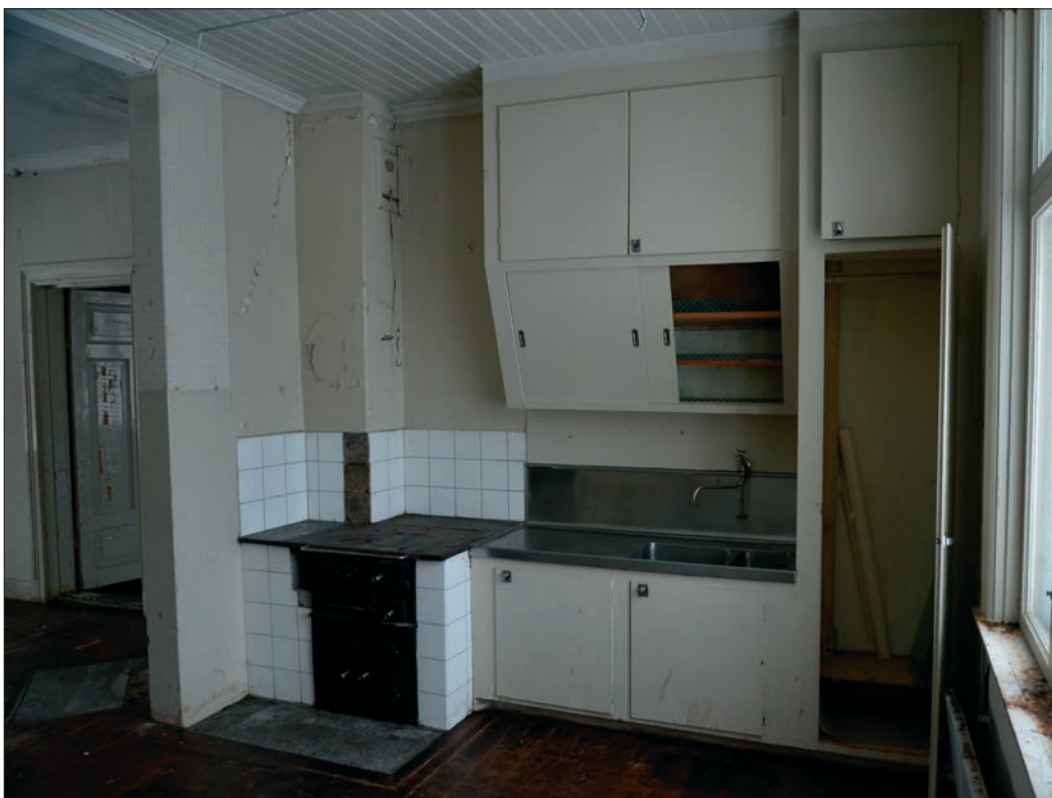
85. Köksinredning kom på plats på 1940-talet. Vedspisen är troligtvis ursprunglig (Slm D2016-0085).

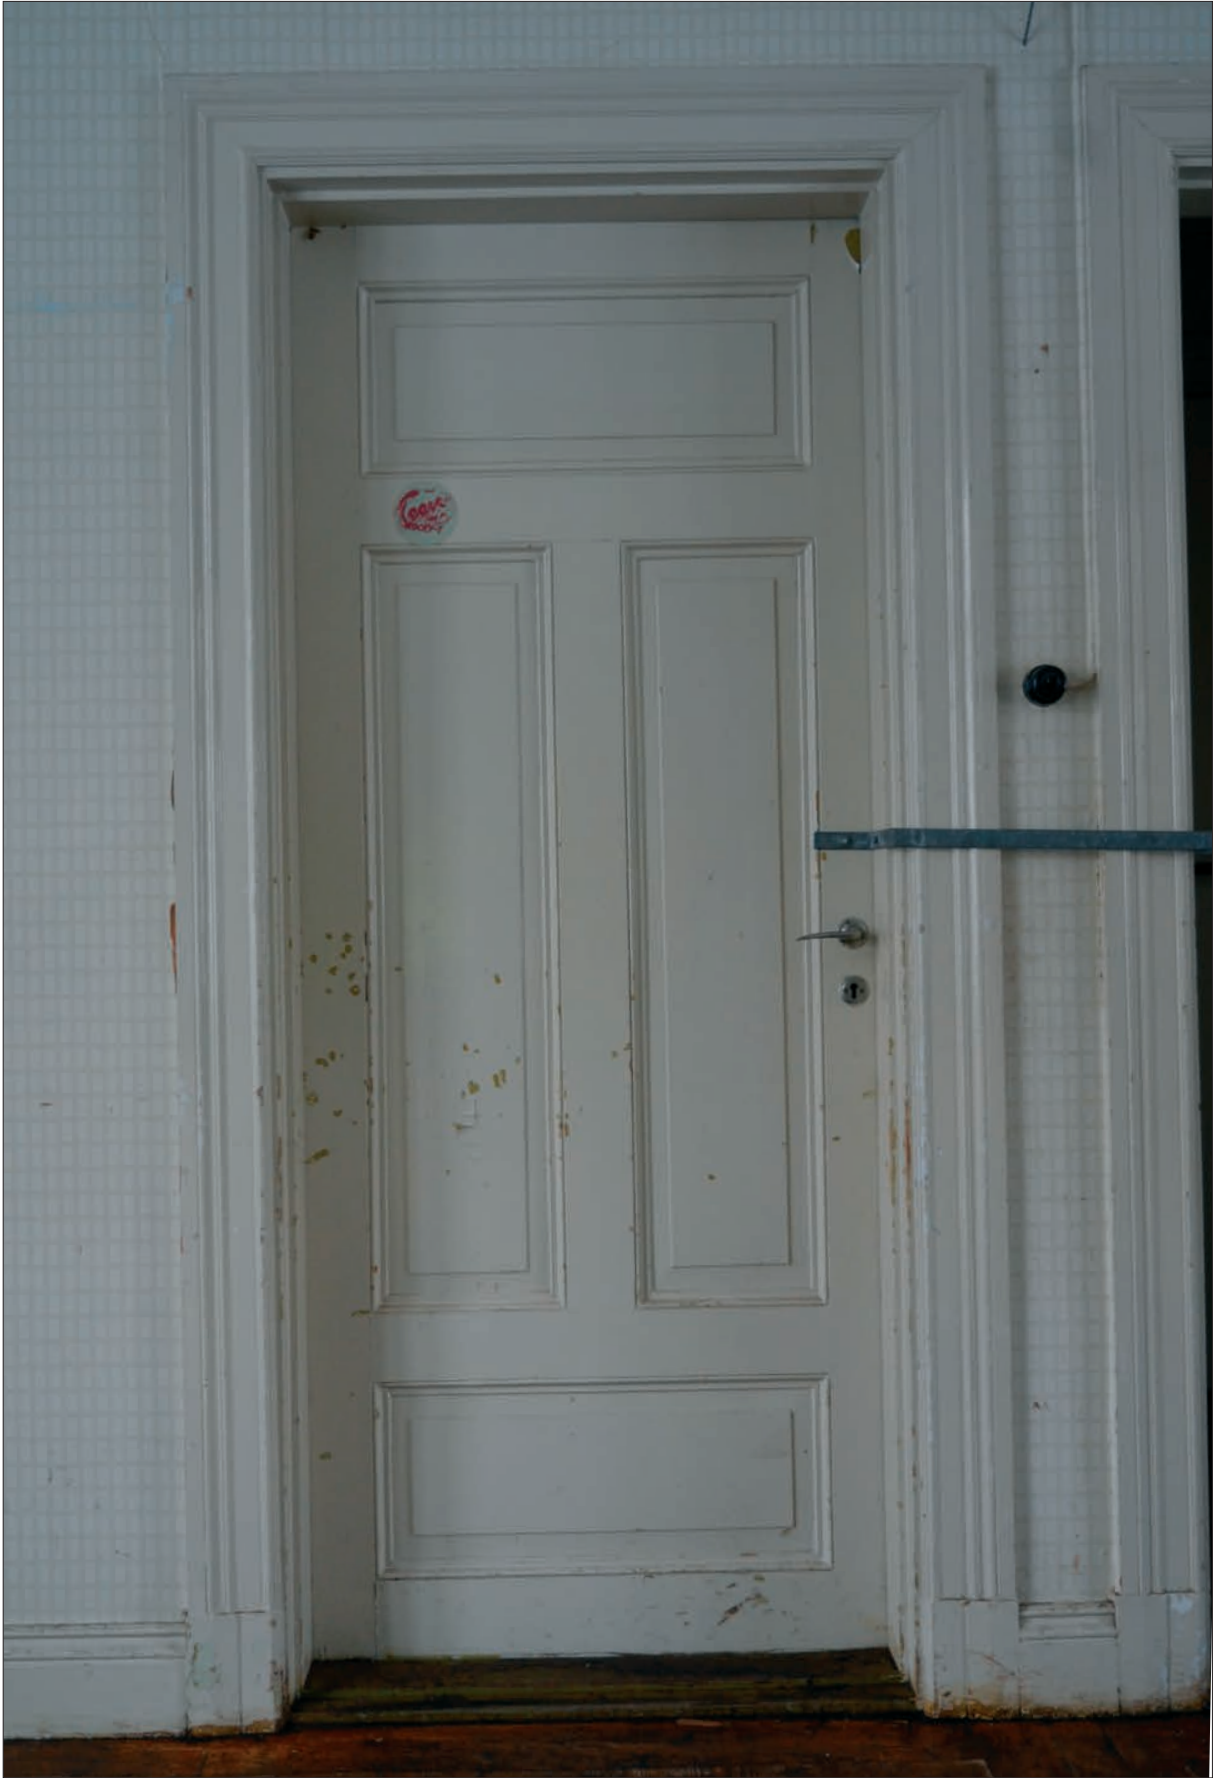
86. Ursprunglig spegeldörr från kök till farstu. Lägg även märke till dörrfoder och golvsöcket som också är ursprungliga (Slm D2016-0086).
