Kullbergska sjukhuset

Kv Blåduvan 4, Katrineholms stad, Katrineholms kommun, Södermanlands län

Kulturhistorisk dokumentation inför rivning av byggnad K7
och del av byggnad K10

Rapport 2018:6

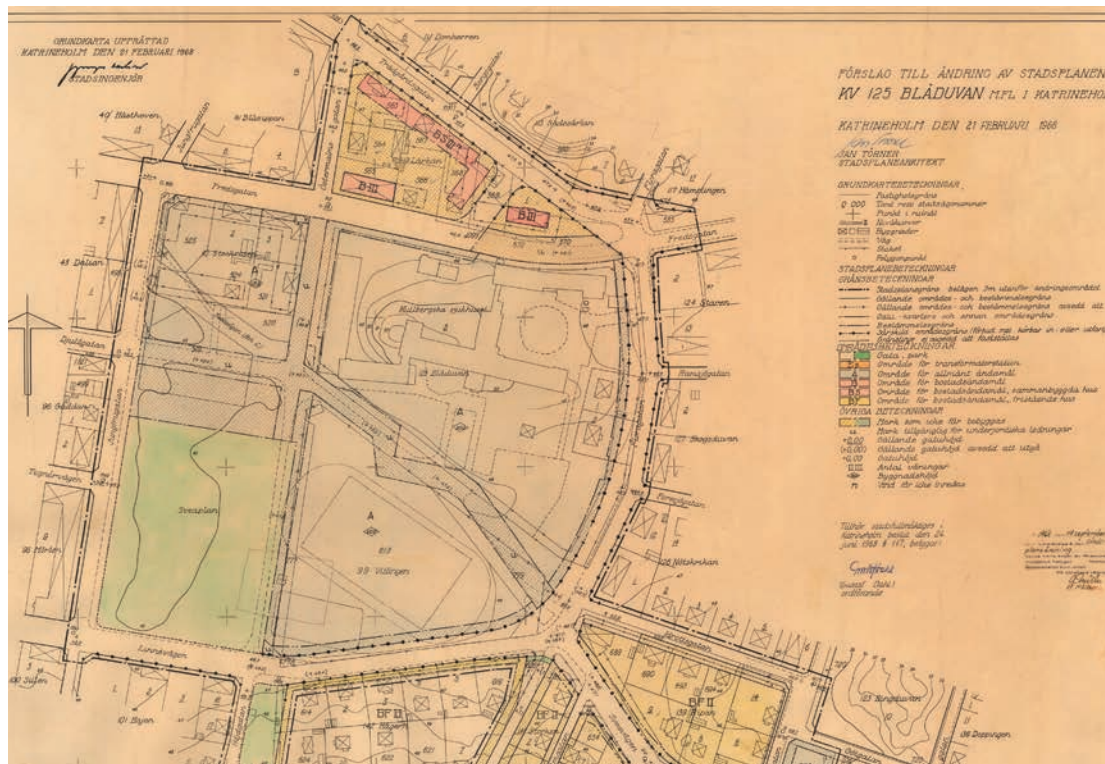
Förslag till ändring av stadsplanen för kv 125 Blåduvan mfl som innefattar Kullbergska sjukhuset från 1965. Inom det blå området syns Kullbergska sjukhuset. Karta från Katrineholms kommunarkiv.

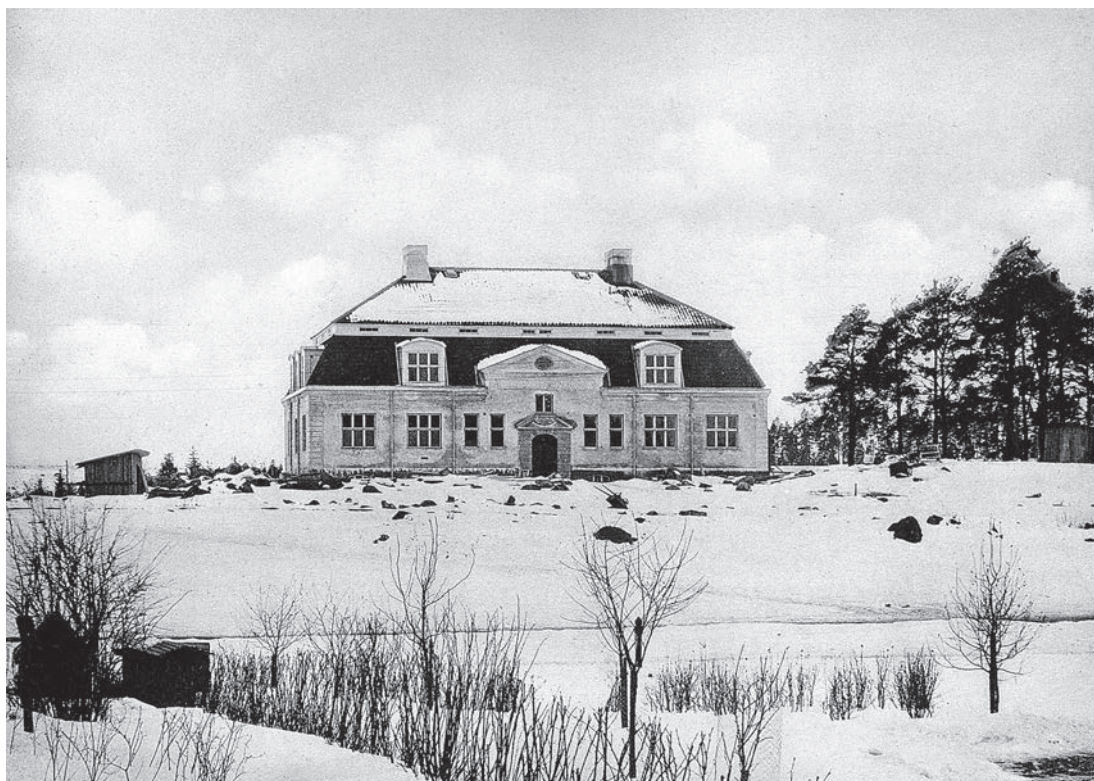
Det ursprungliga Kullbergska sjukhuset år 1916. Bild från Sörmlands landstingsarkiv.

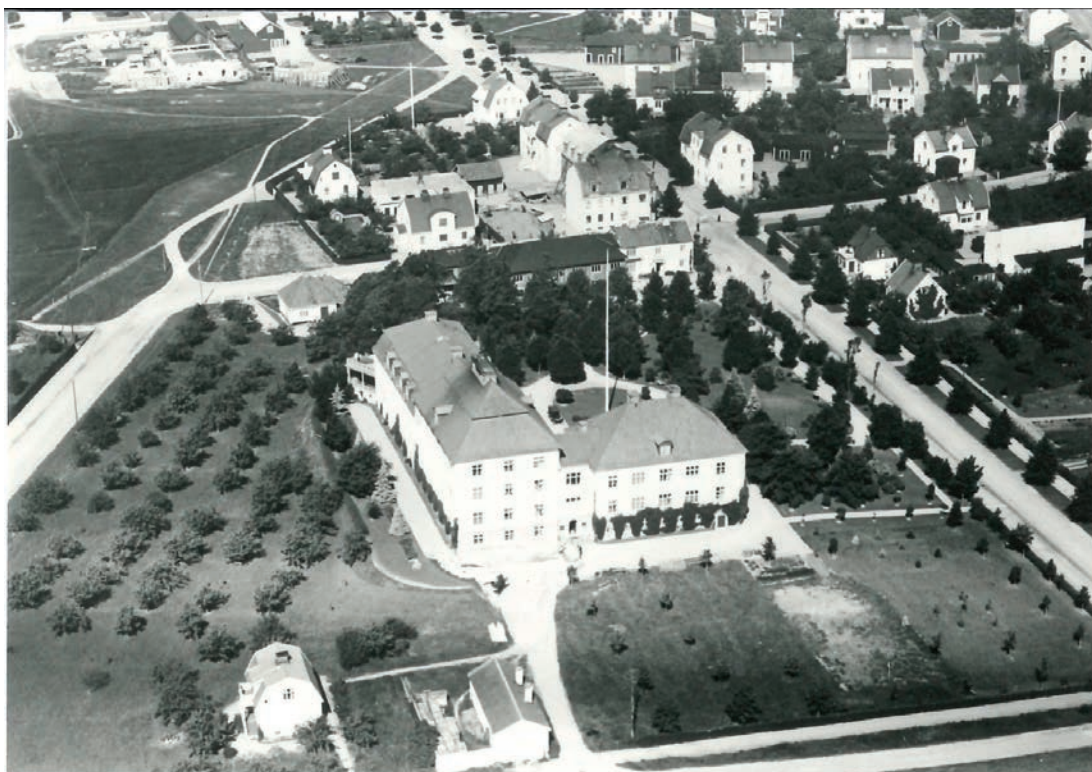
Flygbild över Kullbergska sjukhuset år 1927 från öster. Till vänster den påbyggda första sjukhusbyggnaden från 1916. Tillbyggnad K7 till höger i bild. Notera den lummiga sjukhusparken. Bild från Sörmlands Landstingsarkiv.

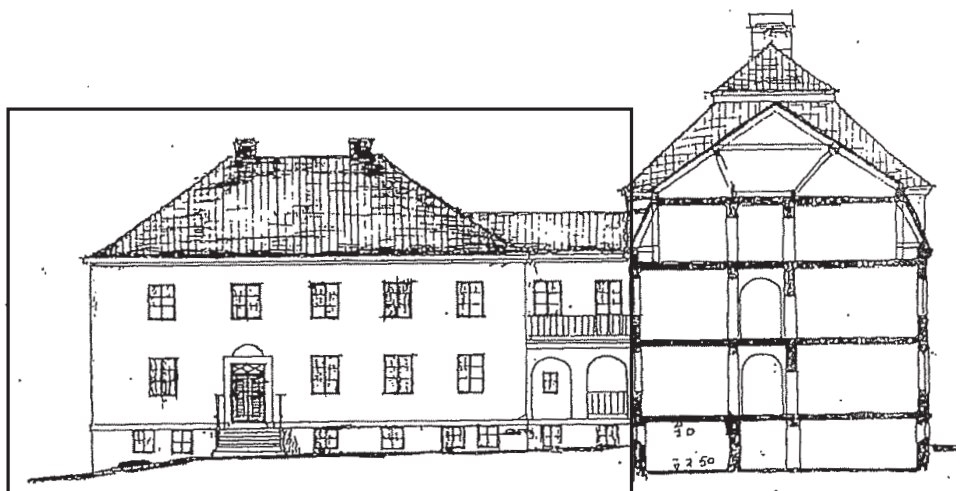
SKÄRNING A-A

Arkitekt Erik B Isbergs ritning av tillbyggnad K 7, norra fasaden. Tillbyggnaden markerad med rektangel. Ritning från Sörmlands landstingsarkiv.

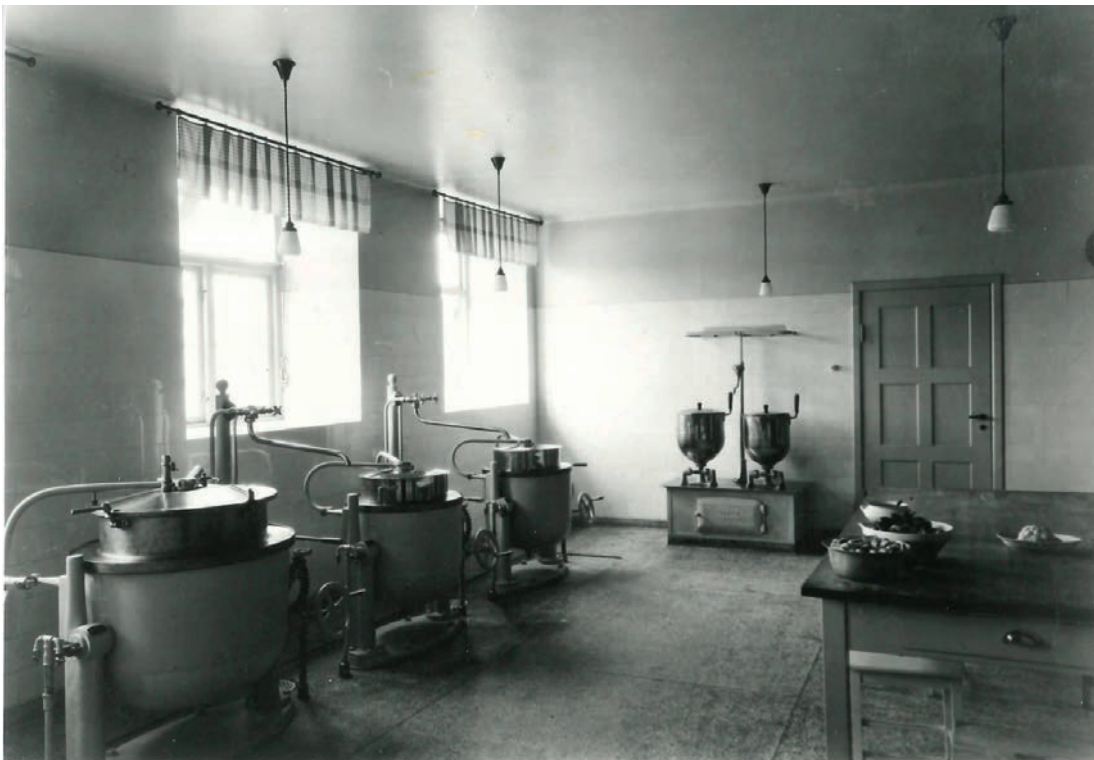
Köket på Kullbergska sjukhuset i tillbyggnad K7 år 1927. Notera väggarnas bröstmålning och de djupa fönsternischerna. Bild från Sörmlands landstingsarkiv.

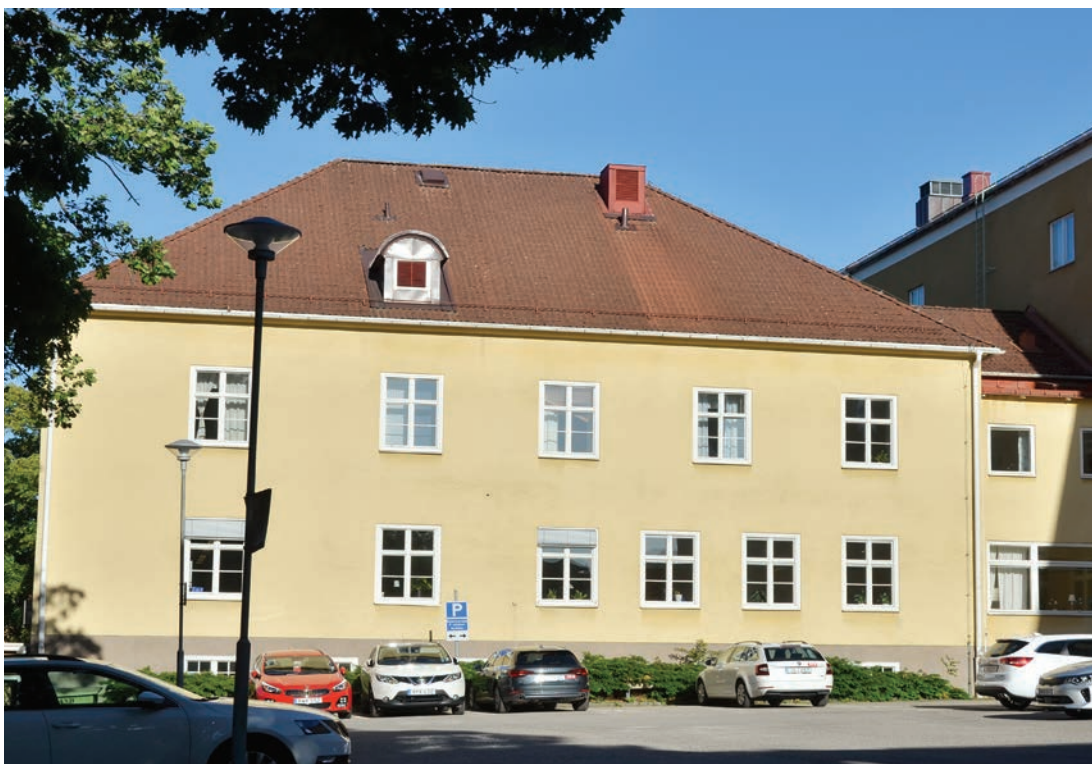
Byggnad K7, fasad åt väster med fyrluftsfönster. Exteriör och fönstersättning är välbevarad. (SLM D2018-0818)

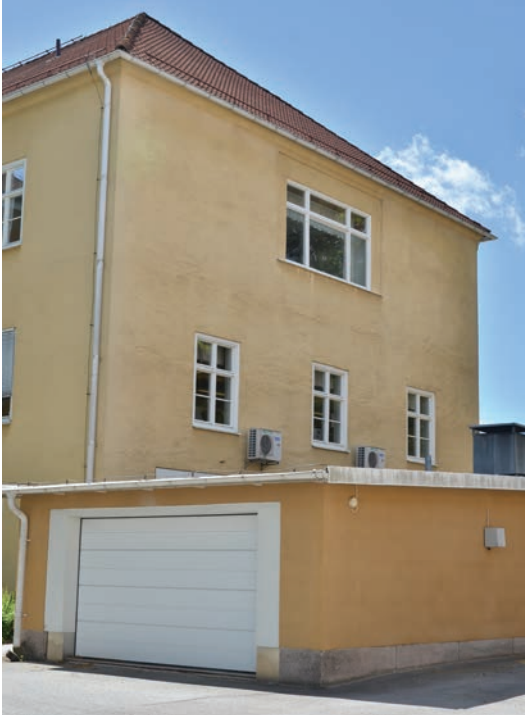
Norra gaveln med det övre fönstret ger bra ljusinsläpp till den tidigare operationssalen på plan 1. (SLM D2018-0819)

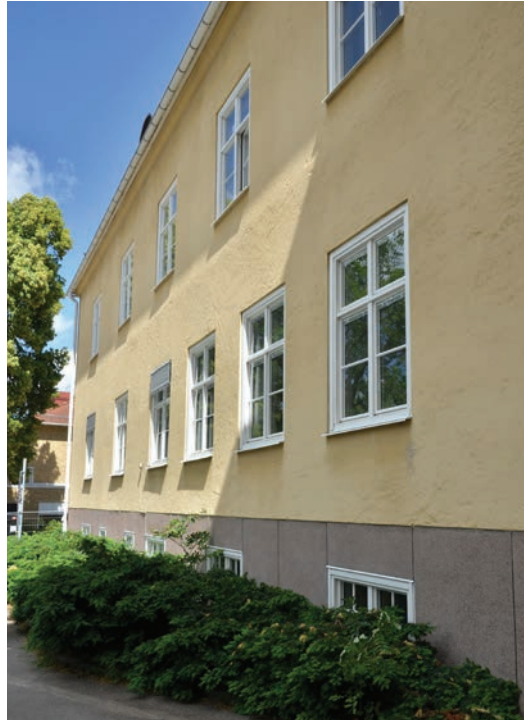
Den västra fasaden med källarfönster och fyrluftsfönster. (SLM D2018-0820)

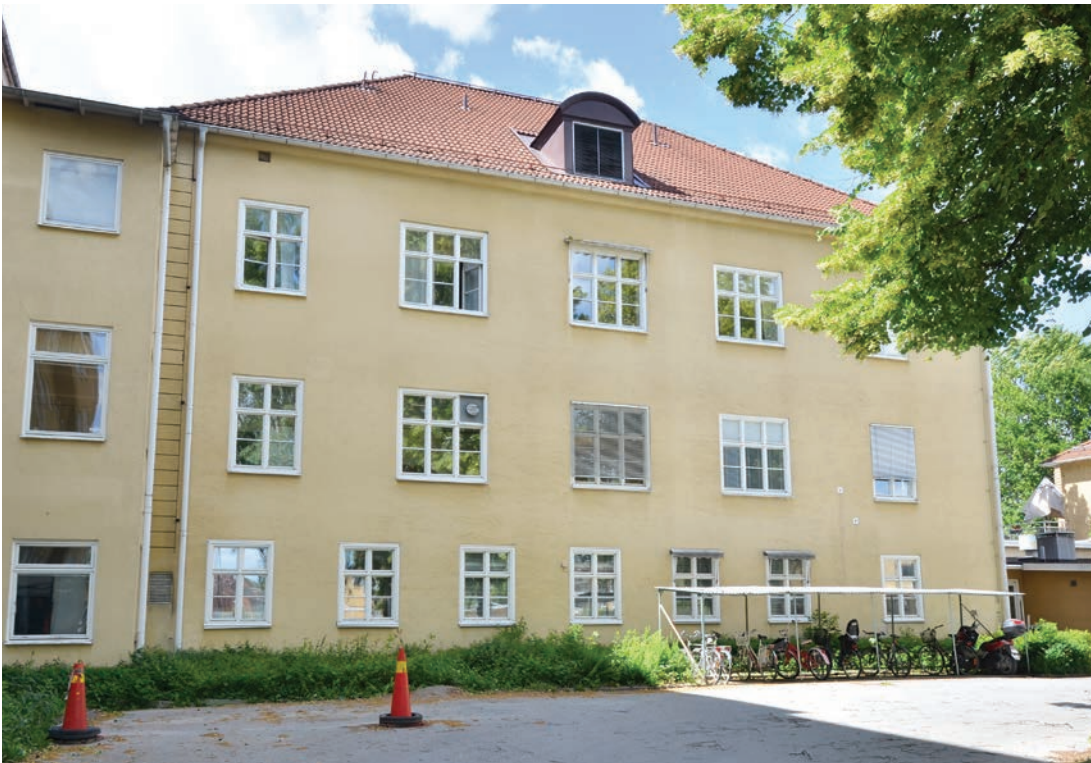
Östra fasaden med större fönsteröppningar där bland annat operationssal har funnits. (SLM D2018-0821)

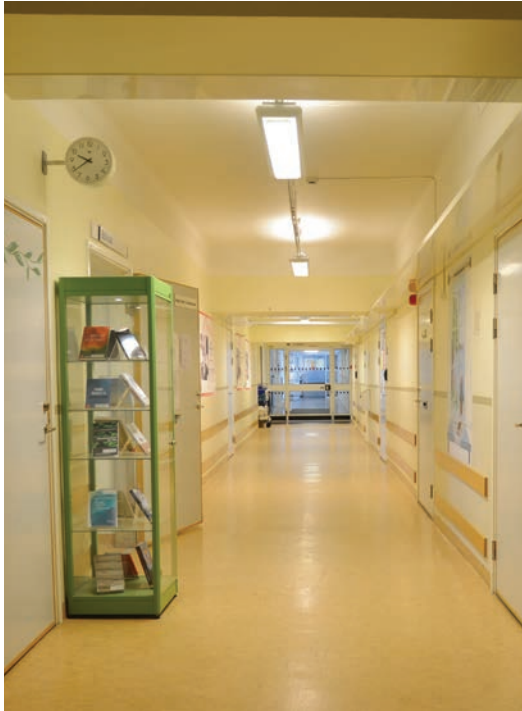
Den genomgående korridoren har linoleummatta och målade väggar och tak. (SLM D2018-0822)

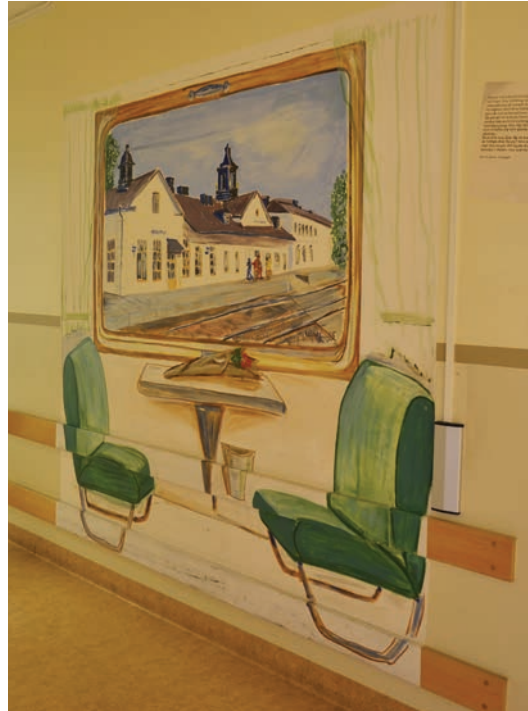
Väggmålningens motiv anspelar på Katrineholms funktion som järnvägsknut i Sörmland. (SLM D2018-0823)

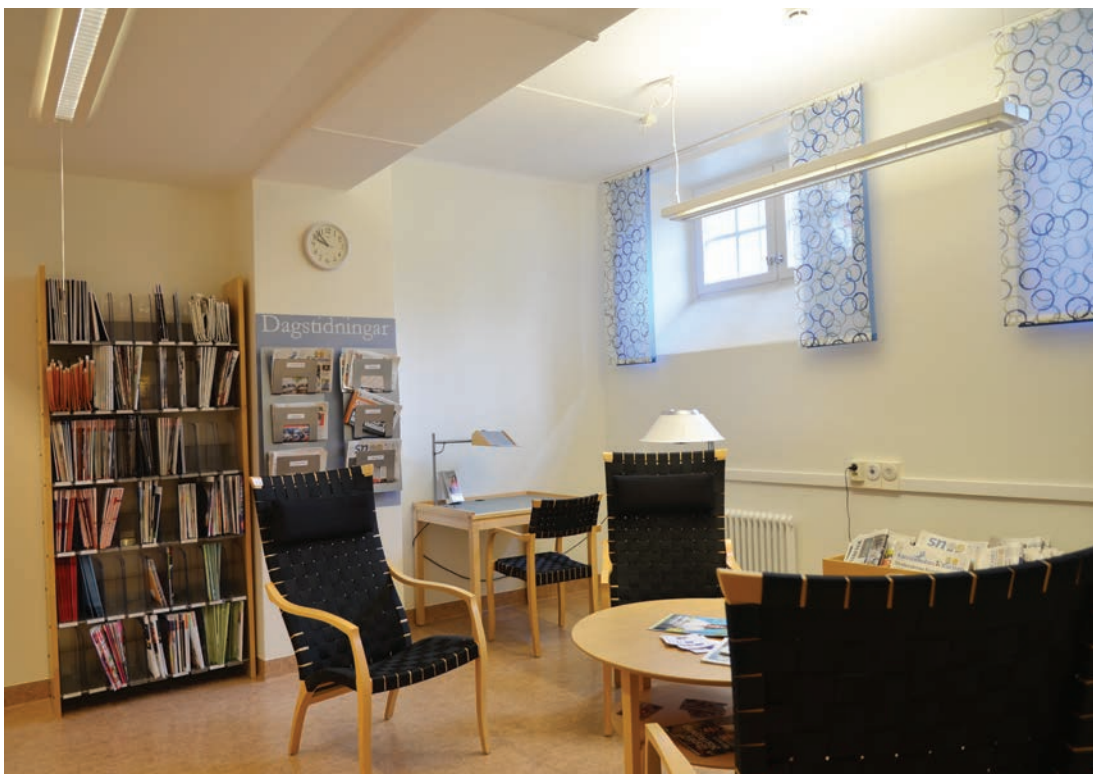
Bibliotekets tidskriftsrum med äldre fönsterbågar. (SLM D2018-0824)

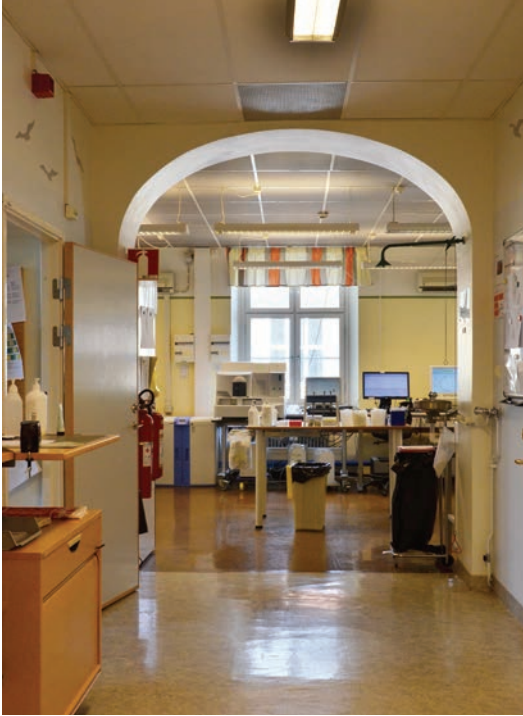
Korridoren med linoleummatta. Ingången till laboratoriet som tidigare var väntrum har en välvd bågform. (SLM D2018-0825)

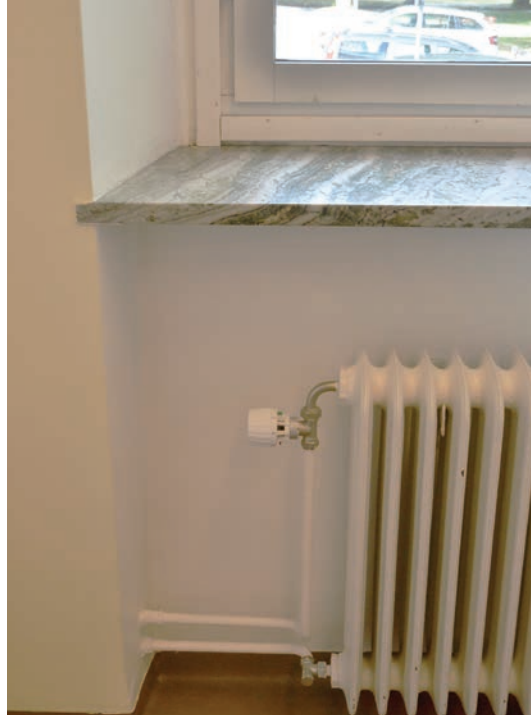
Detalj av fönsternisch med fönsterbräda av kolmårdsmarmor. (SLM D2018-26)

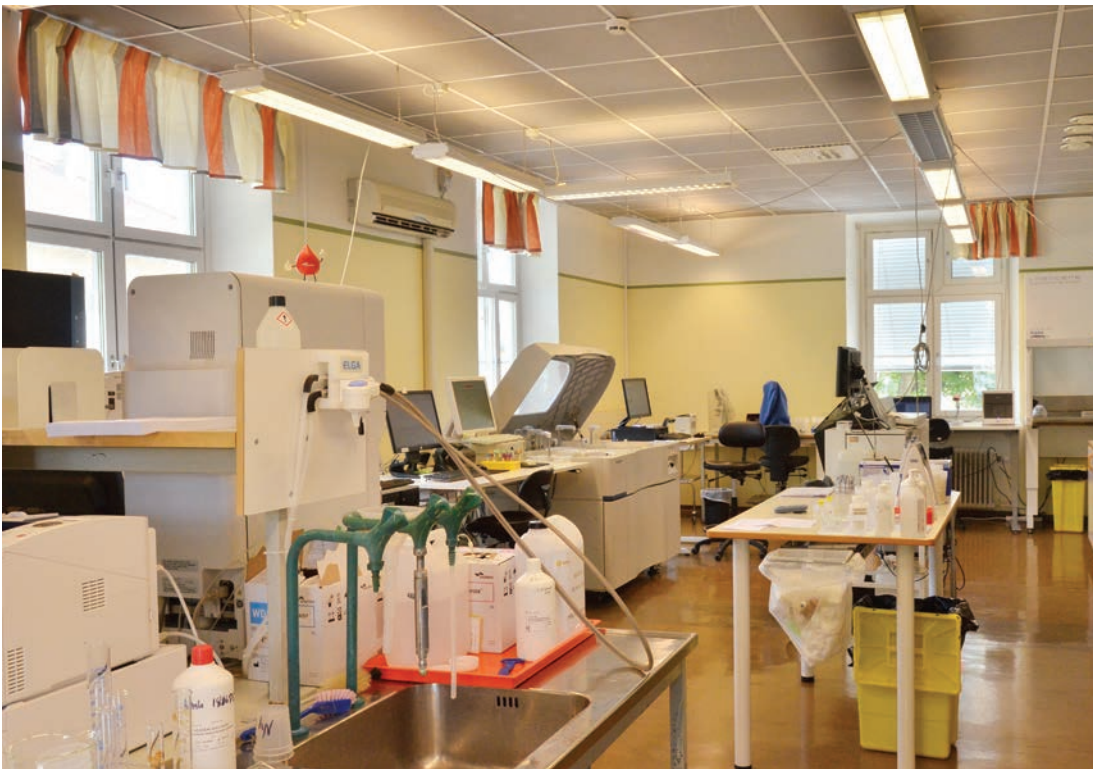
Gavelrummet används idag som laboratorium. Rummet har linoleummattor och målade väggar. Rummet användes tidigare som väntrum för patienterna. (SLM D2018-27)

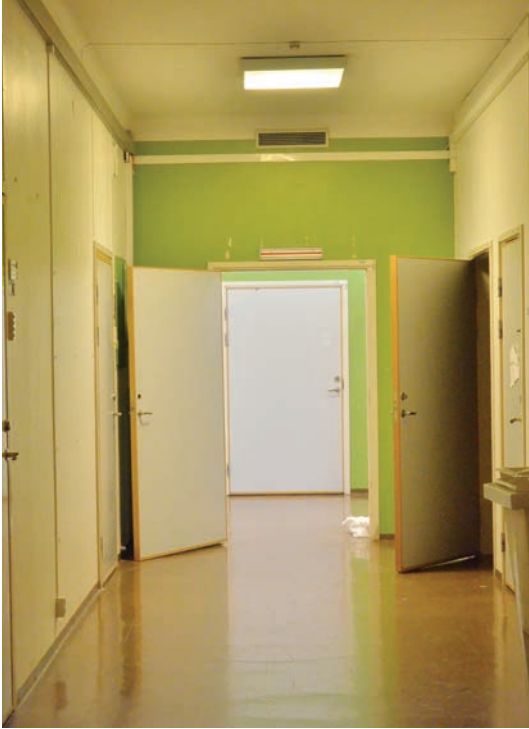
Den genomgående korridoren. Interiören är helt ombyggd. (SLM D2018-0828)

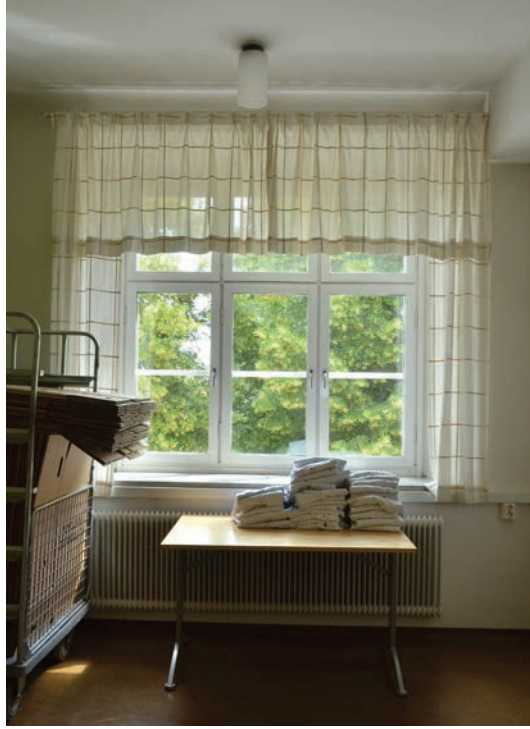
Sexluftsönster med ett äldre sektion radiatorer under. Äldre byggnadsdetaljer som är bevarade är radiatorerna. (SLM D2018-0829)

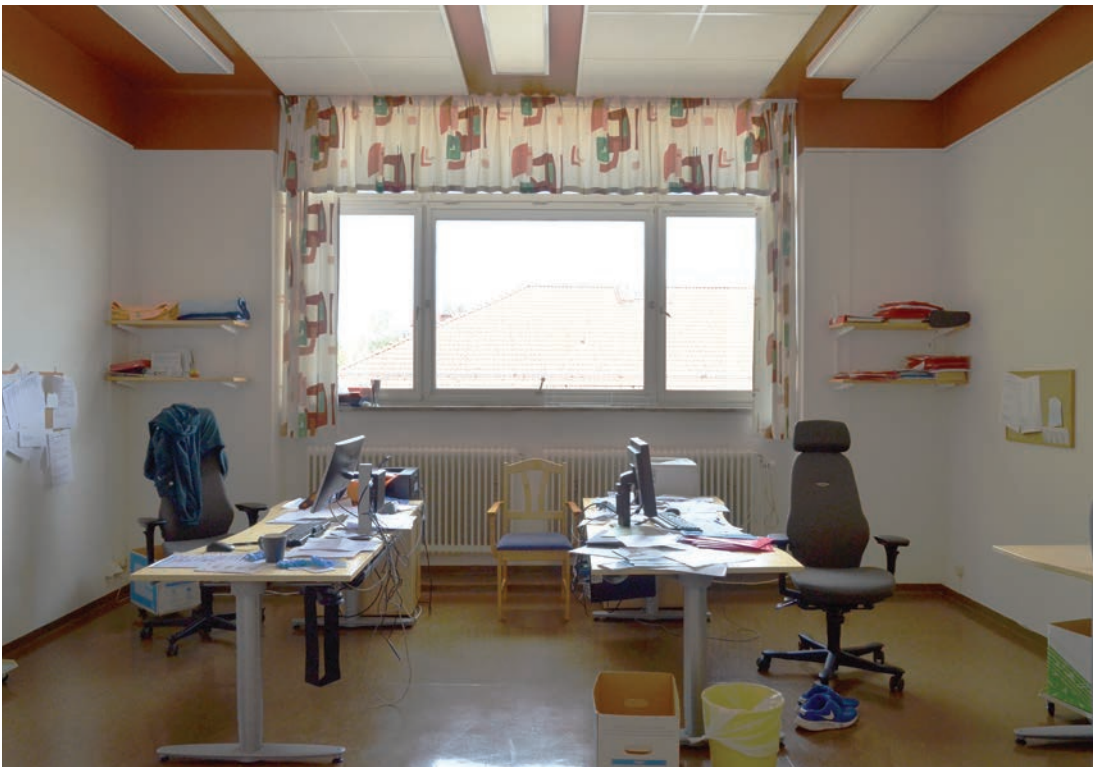
Kontor i den före detta operationssalen. Fönsterbänk i kolmårdsmarmor. Fönstret är högre placerat än övriga fönster, förmodligen för att ge ett bättre ljusinsläpp vid operationer. (SLM D2018-0830)

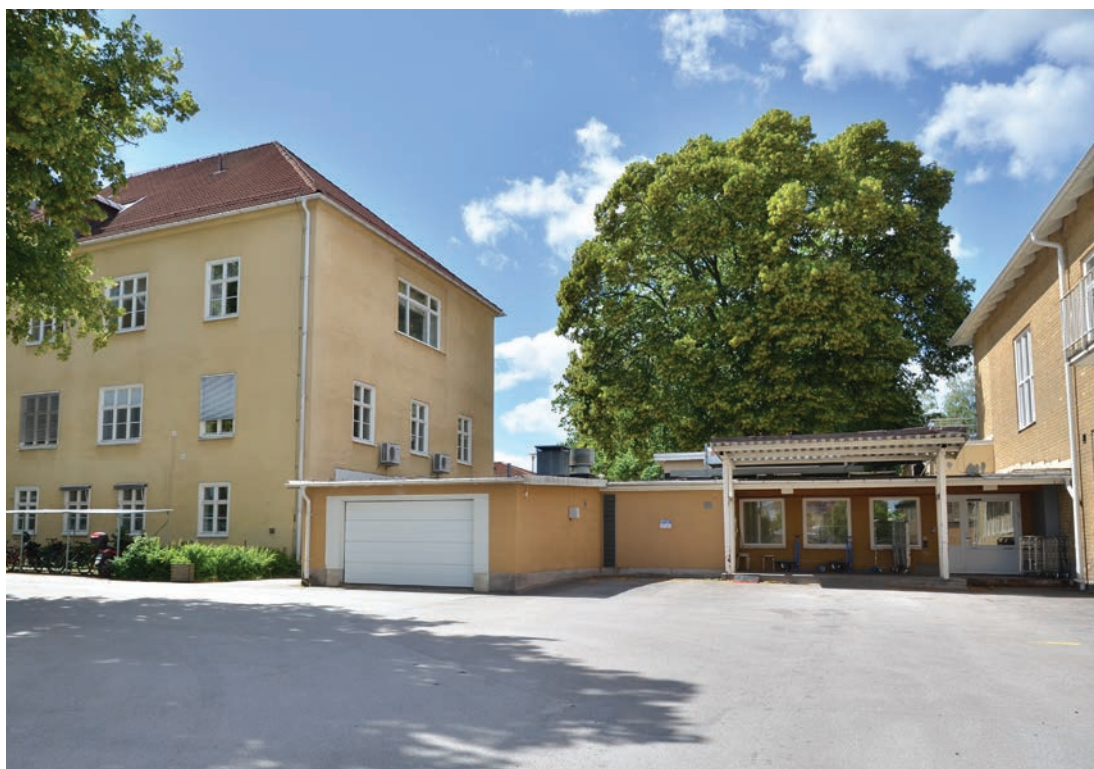
Den del av byggnad K 10 som ska rivas består av en gång mellan flygeln K7 och K10. Gången sammanbinder sjukhuset med den nuvarande sjukhusrestaurangen. Stommen utgörs av lättbetong och tegel. Fasaden är slätputsad och avfärgad i ljusgul kulör. Fönstren är av pivåmodell med horisontell vridaxel. Taket är ett flackt pulpettak som täcks av plåt.

Gången och garaget mellan K7 och K10 som ska rivas. Till vänster flygeln K7. Till höger K 10:s östra fasad med ett garage och ett varuintag. (SLMD2018-0831)

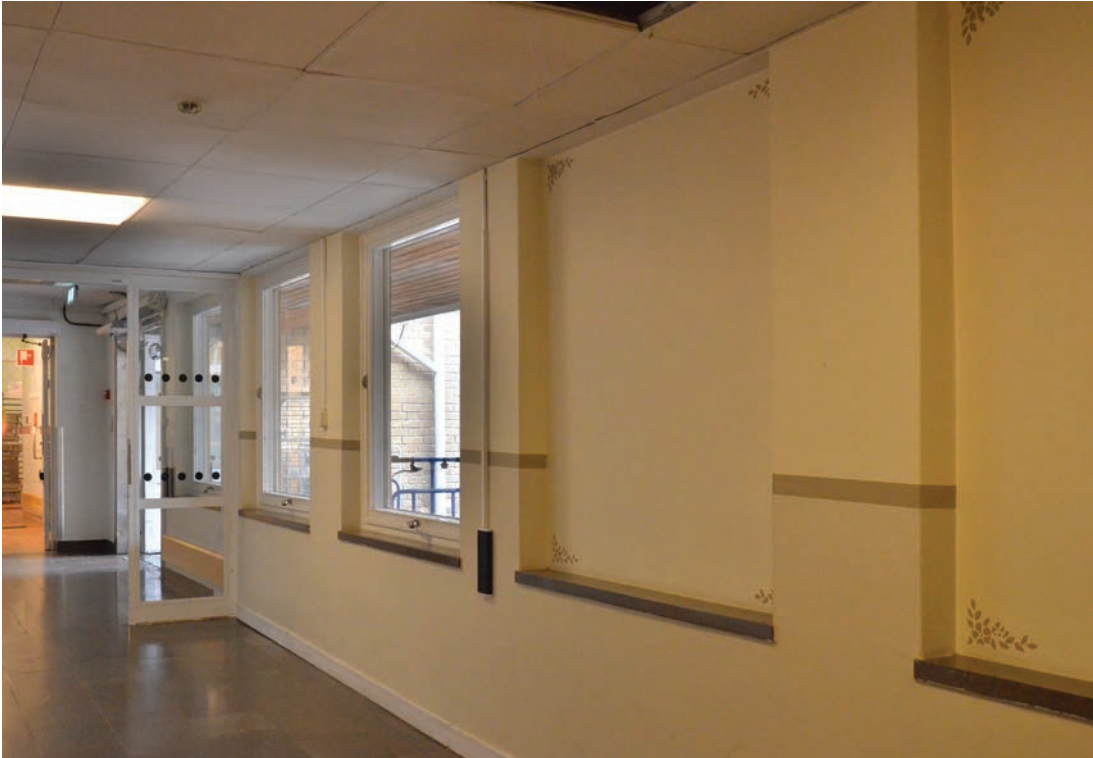
Interiörbild av gången mellan K7 och K10 sedd mot öster. Flera fönster är igensatta i samband med att ett garage byggdes intill varuintaget. (SLM D2018-0832)

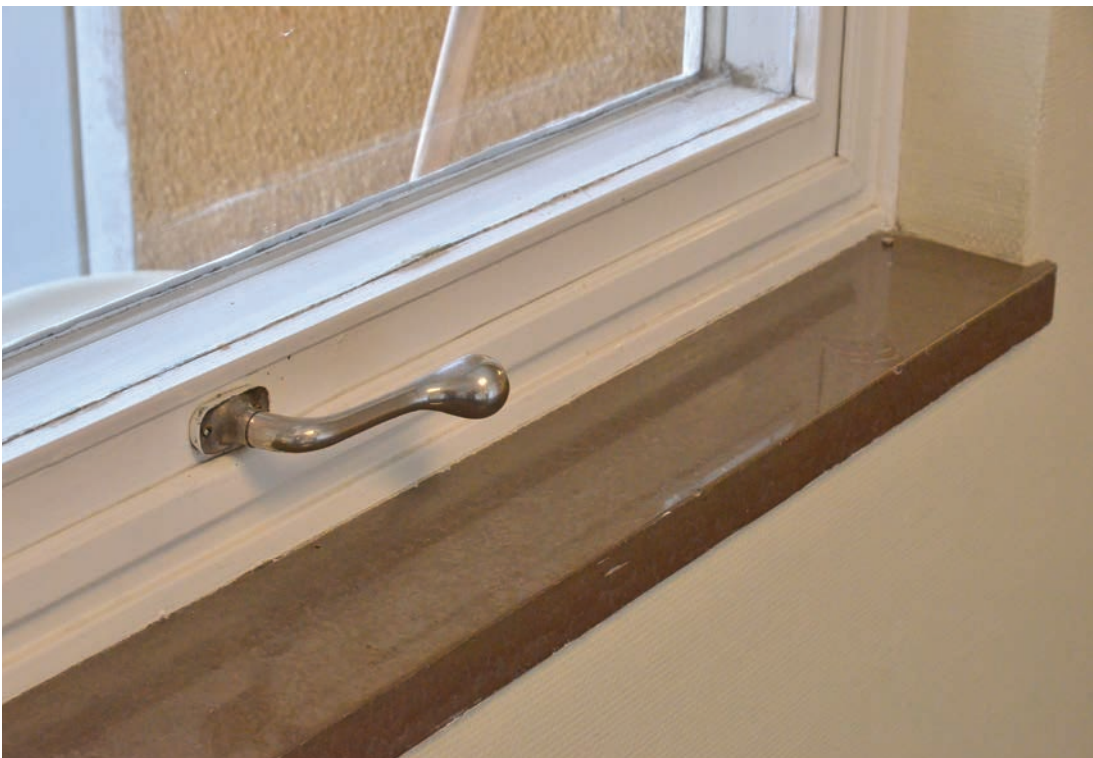
Väggarna består av målad strukturtapet och fönsterbänkarna av röd kalksten. Fönstren är av pivåmodell med tidstypiska och greppvänliga handtag.

Detalj av ett av pivåfönstren i gången mellan K7 och K10 med greppvänligt och tidstypiskt handtag. (SLM D2018-0833)

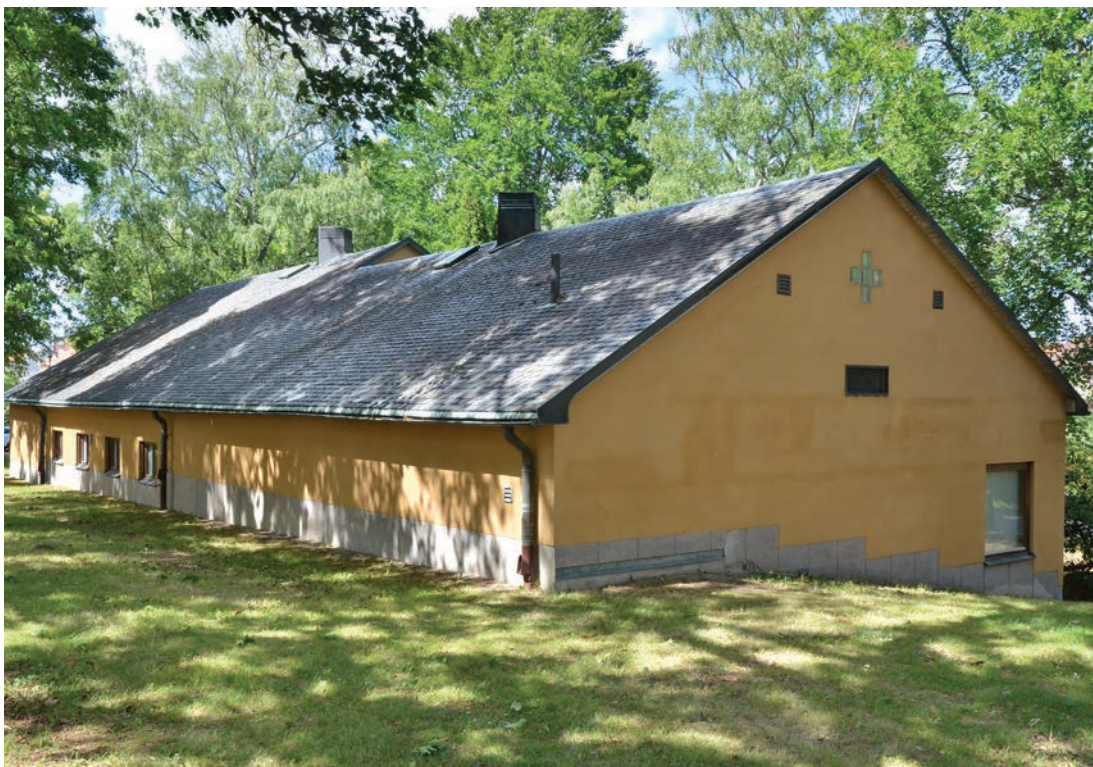
Fasaderna är slätputsade i gul kulör. Taket är ett skifferklätt sadeltak med byggnadsdetaljer i koppar så som hängrännor, stuprör och fönsterbläck. Fönstren till kapellet är tvåluftsfönster med frostat glas för att minska insynen.

Det tidigare kapellet och obduktionssalen på Kullbergska sjukhuset benämnd som byggnad K12. Notera skiffertaket och byggnadsdetaljer i koppar som exempelvis hängrännorna. (SLM D2018-0834)

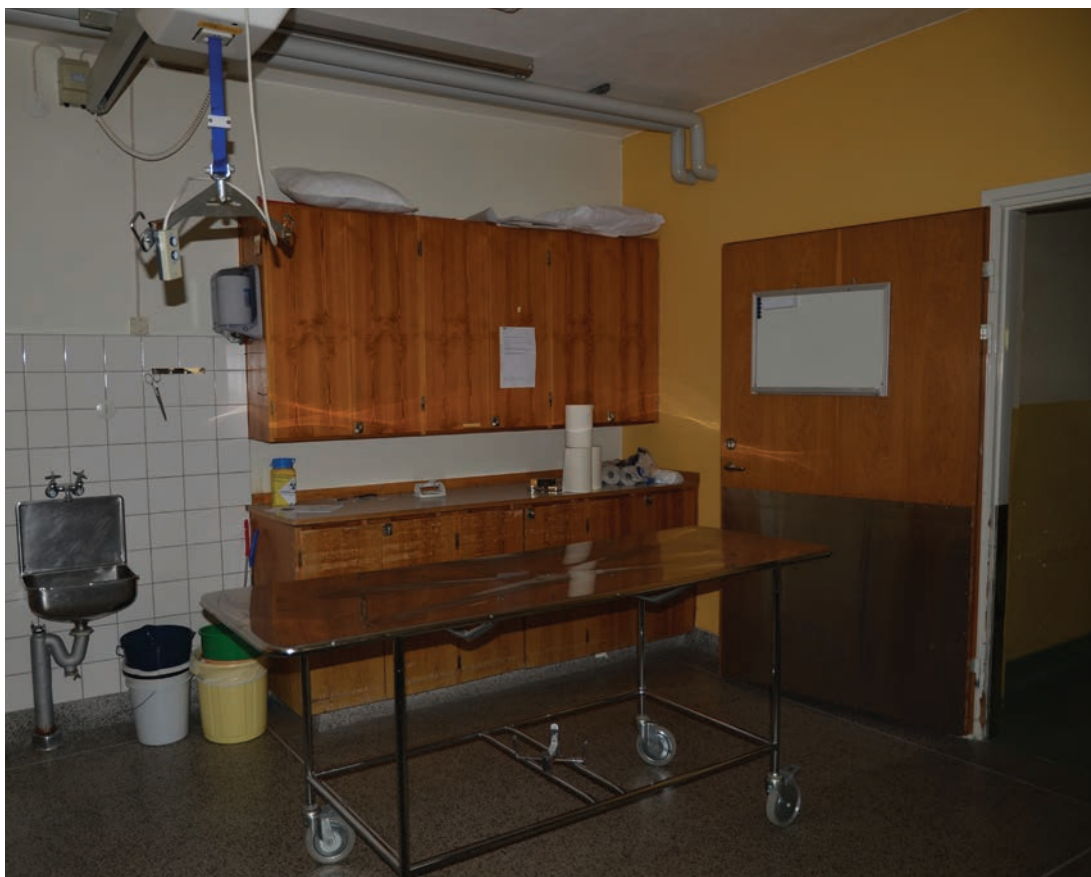
I byggnadens östra del återfinns två obduktionssalar. En precis innaför kapellet och en i byggnadens nordöstra hörn. Obduktionssalernas inredning är välbevarad med tidstypiska skåp och lampor.

Obduktionssalen i byggnad K12. (SLM D2018-0835)

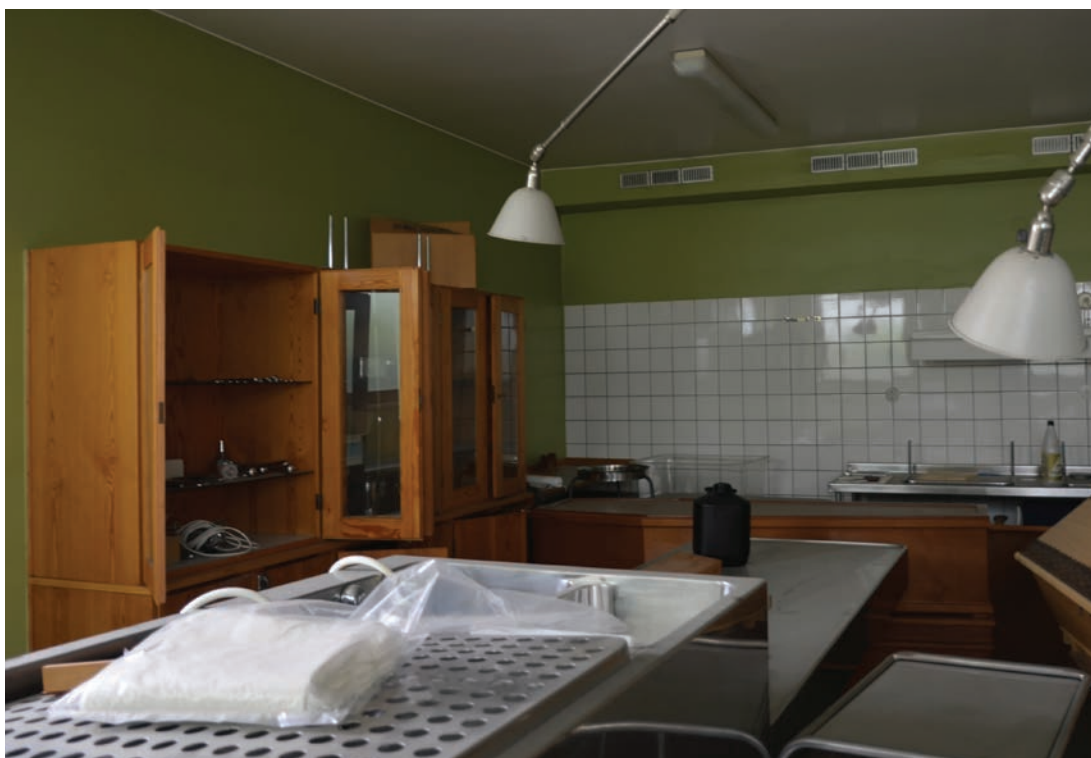
Obduktionssal och förvaringsutrymme i byggnad K12.(SLM D2018-0837)

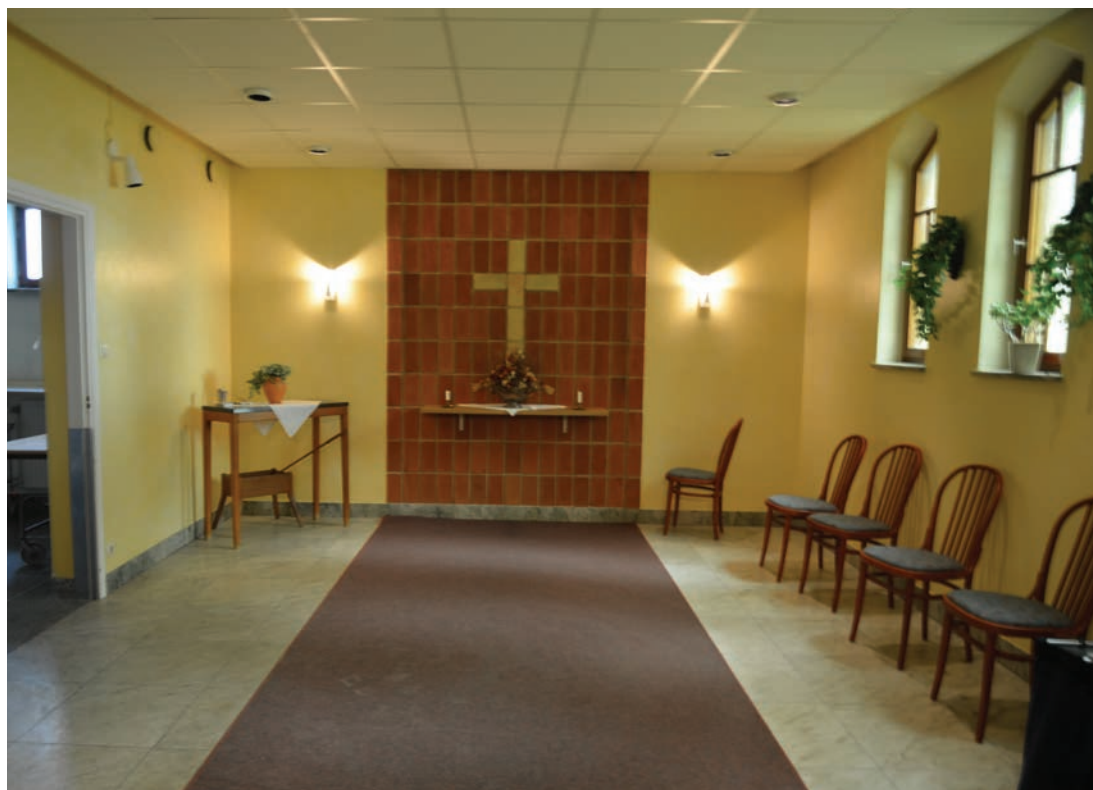
Rummet som utgör kapellet ligger i byggnadens sydvästra hörn. Golvet är täckt med ljus marmor. Södra väggens mittparti markerar altaret som utgörs av en väggfast hylla. Väggpartiet är klätt med terracotta färgat tegel/klinker. Gult tegel/klinker utgör ett dekorativt kors. Rummets östra vägg har spetsformade spröjsade fönster som ger rummet en sakral karaktär.

Kapellet som angränsar till obduktionssalen i K12. (SLM D2018-0836)

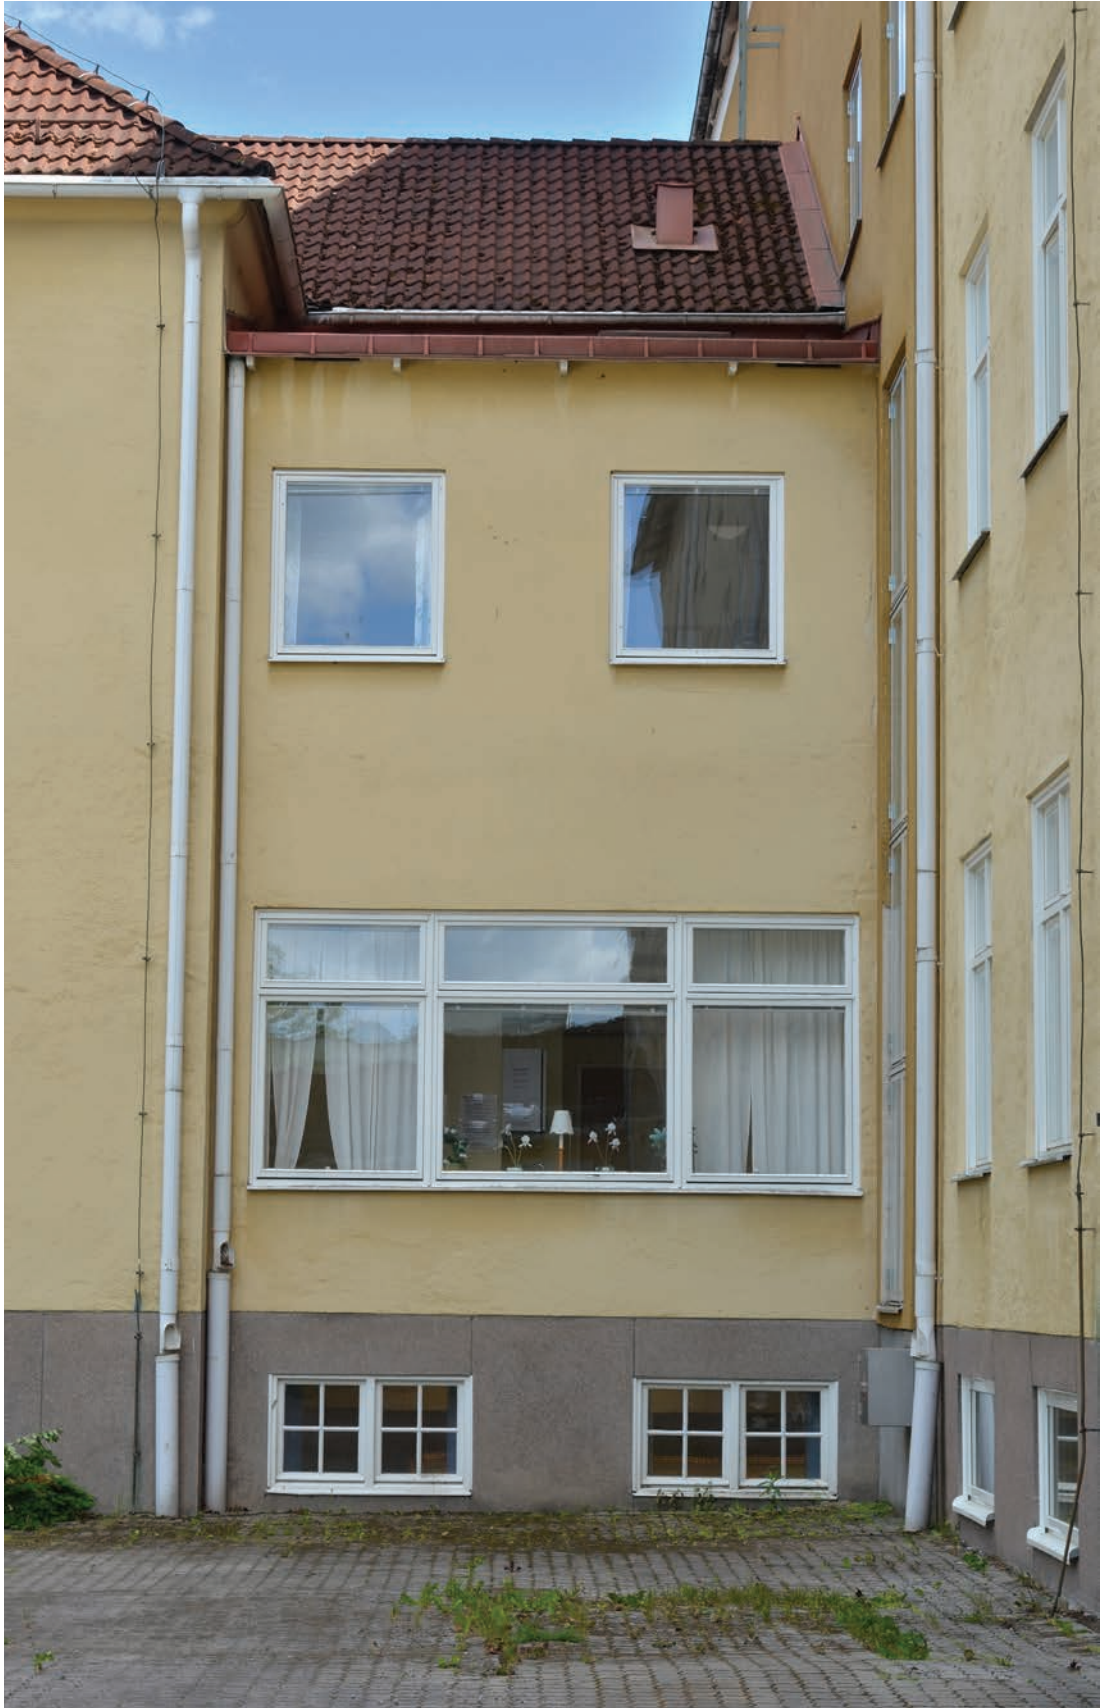
Del av byggnad K7 där den ansluter till byggnad K6. (SLM D2018-0838)
