## Brunsta gård

Brunnsta 3:2, Sankt Nicolai socken, Nyköpings kommun,  
Södermanlands län

## Antikvarisk dokumentation

I samband med försäljning och demontering inför flytt

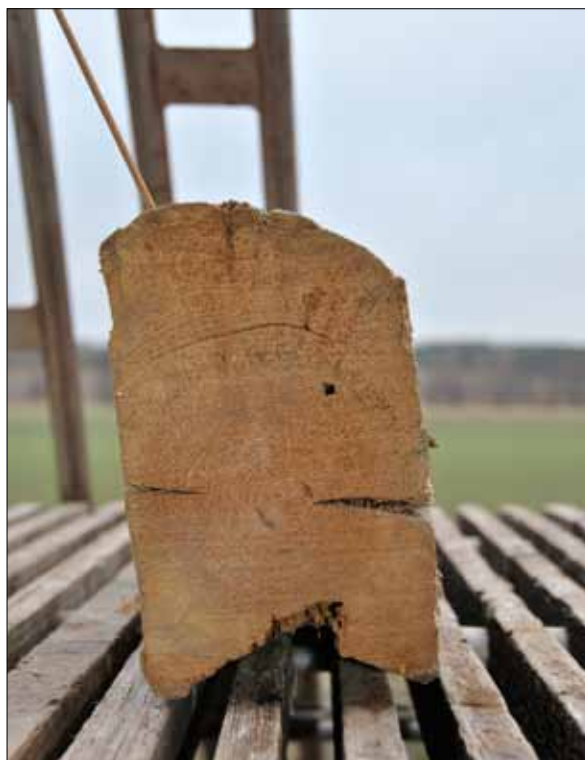
14 Fällningstillfället för timret till denna bjälke från väggen mellan rum 104 och rum 105 daterades till vintern 1790/91, pnr 6 (Slm D11-653).

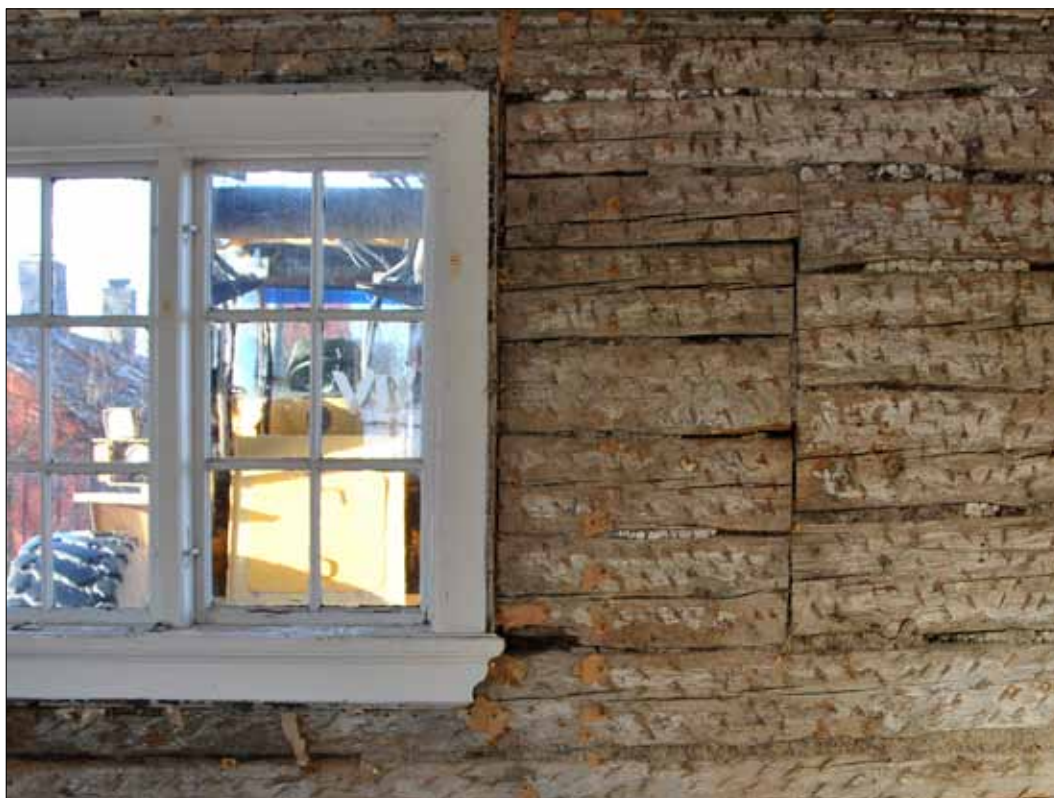
19 Igensatta äldre fönsteröppningar, här i rum 102, visar att fönstren har varit mindre i ett tidigare skede i byggnadens historia (Slm D11-657).

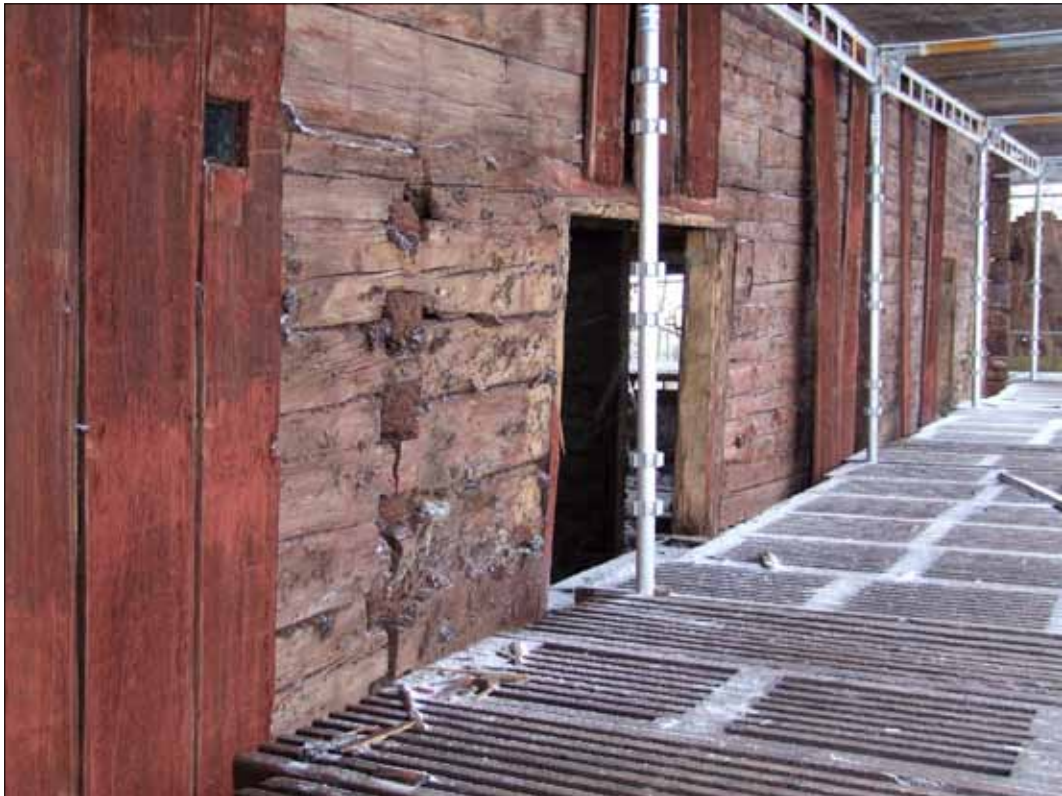
20 *Bottenvåningens tvärväggar har ursprungligen varit knutade. I ett senare skede har deras funktion ersatts av följare (Slm D11-658).*

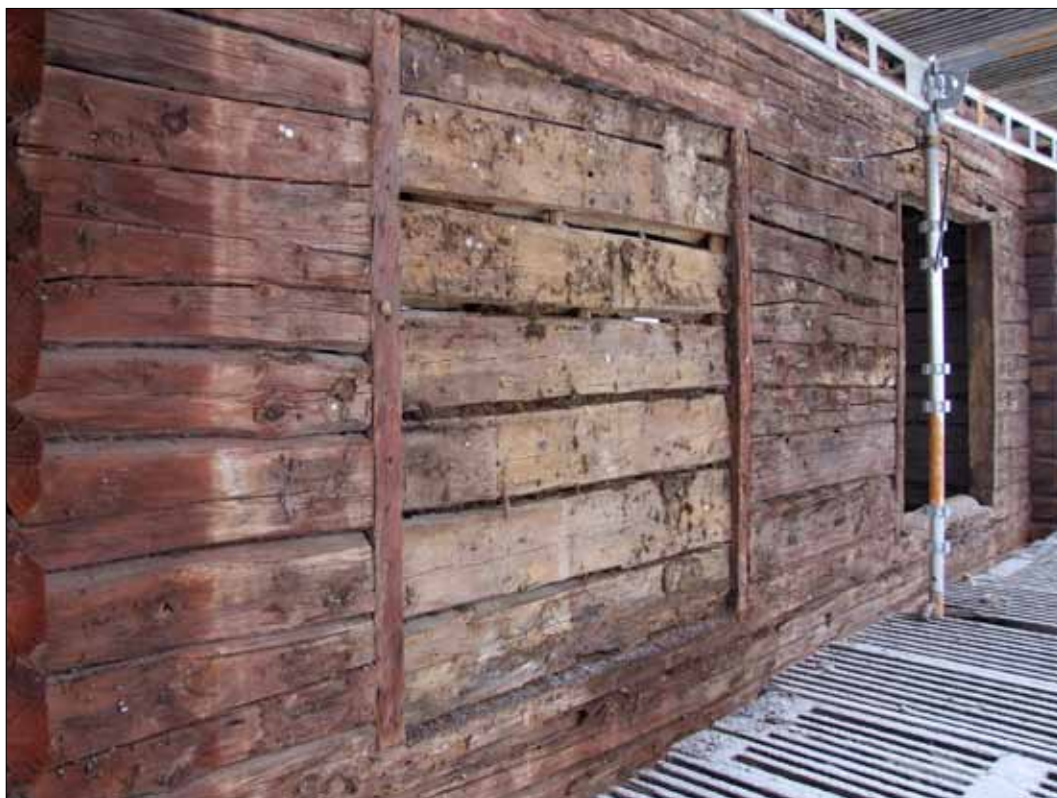
- 21 *Blindfönstret i rum 108 från utsidan. Bevarade ytskikt på insidan visade att fönstret aldrig varit öppet sedan byggnaden flyttades till nuvarande plats. Avsaknaden av rödfärg på blinderingen antyder att fasadpanelen sattes upp i samband med flytten (Slm D11-659).*

I byggnaden påträffades spår som visade att läget inte var ursprungligt. I det övre våningsplanet fanns bland annat ett blinderat fönster och en blinderad dörr som troligen aldrig har haft någon funktion i nuvarande läge.

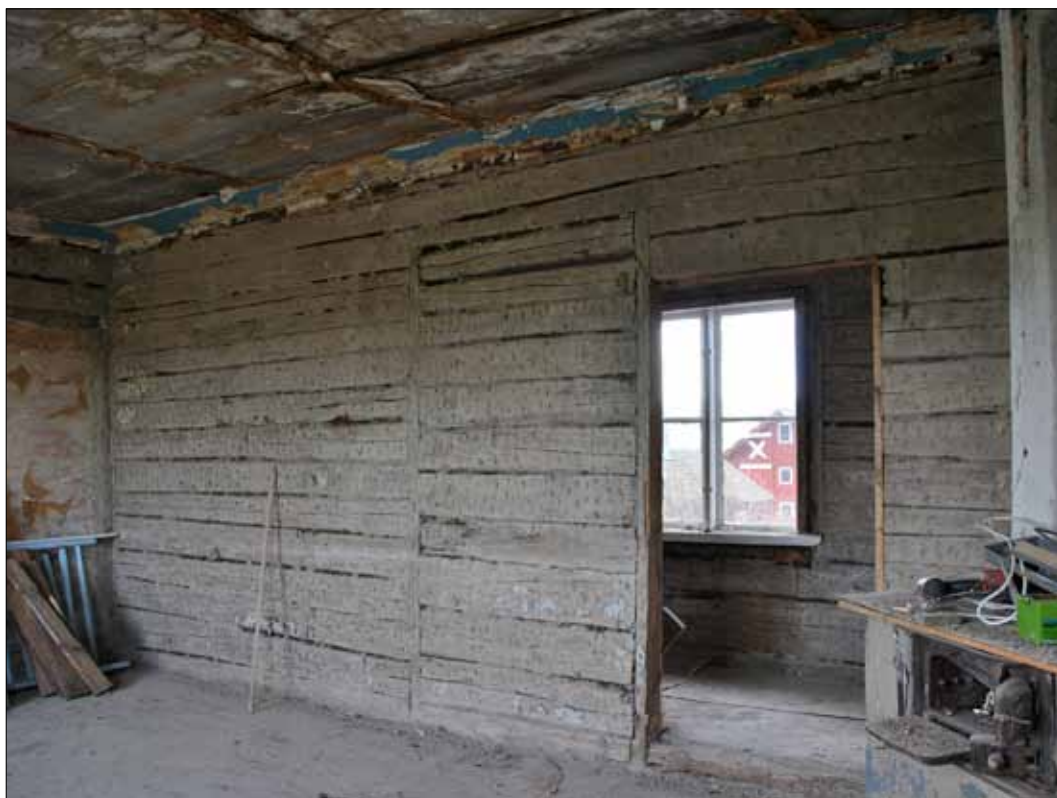
- 22 *Igensättningen av en ursprunglig dörröppning mellan rum 107 och rum 110 täcktes av rummets äldsta ytskikt. Öppningen har inte heller varit i bruk sedan huset flyttades (Slm D11-660).*

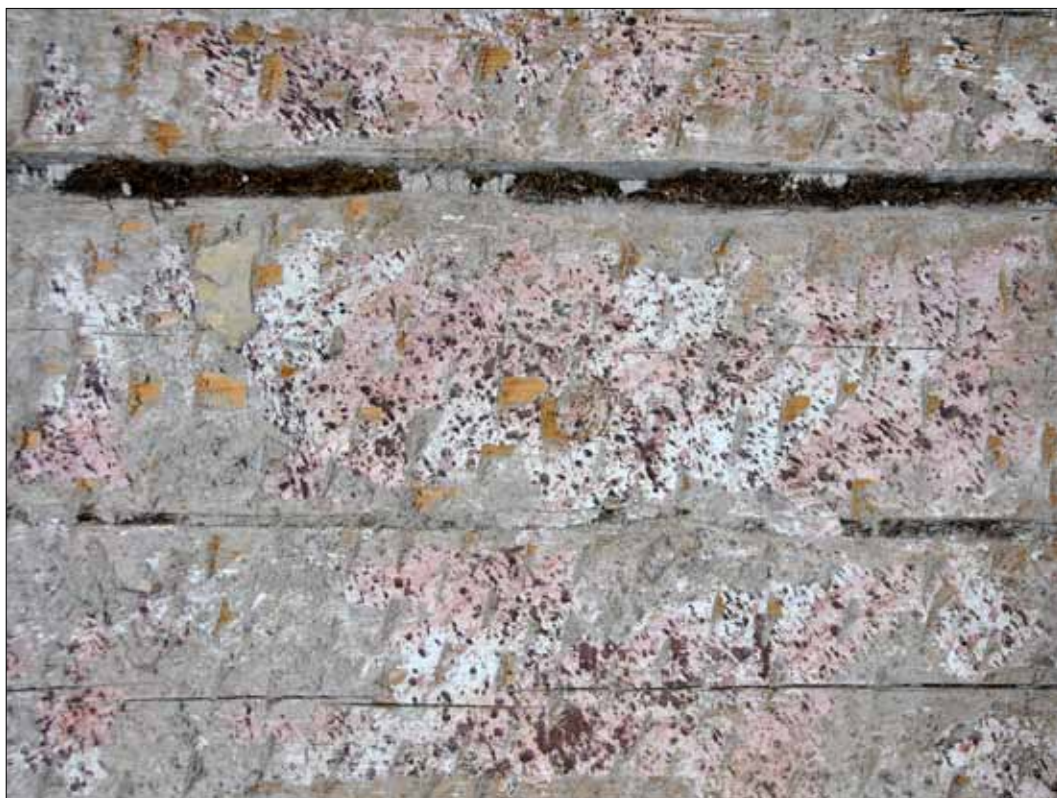
24 I rum 106 var relativt stora stänkmålade ytor bevarade (Slm D11-662).

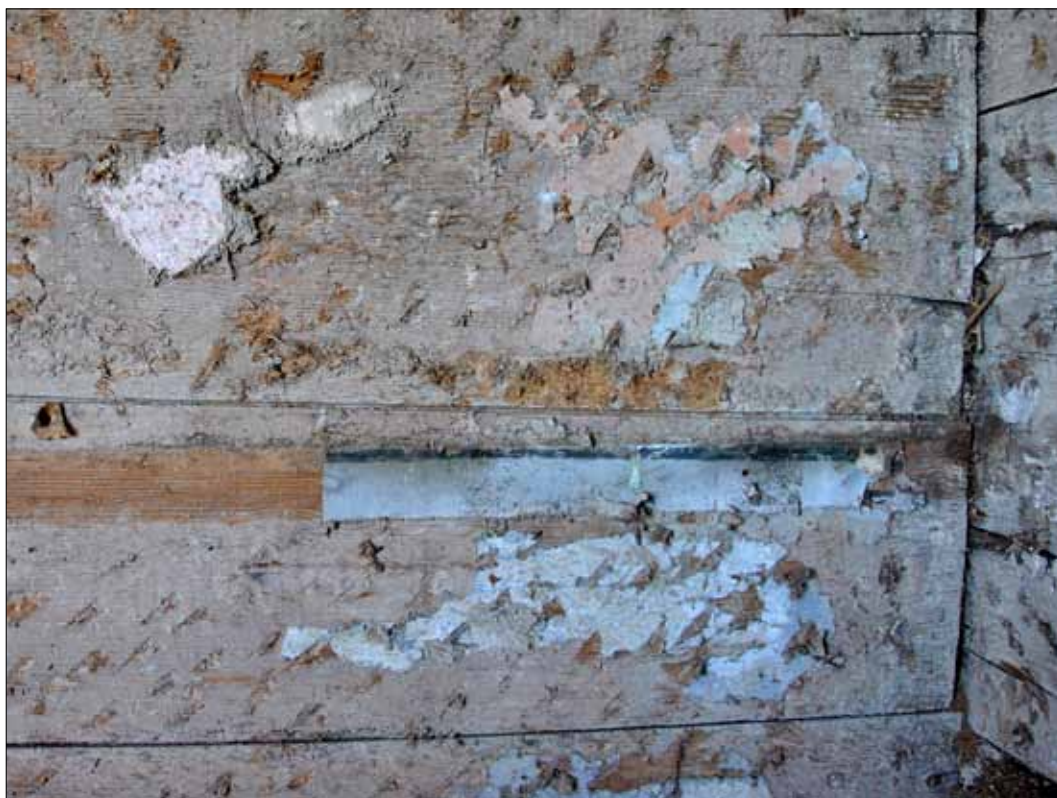
25 Bevarade ytskikt på väggen mellan rum 108 och rum 109 (Slm D11-663).

Manbyggnadens övervåning har ursprungligen delvis haft en annan planlösning. Väggen mellan rum 108 och rum 109 var uppförd stumt mot den södra ytterväggen. Inga andra avvikelser från ursprunglig planlösning iakttoogs.

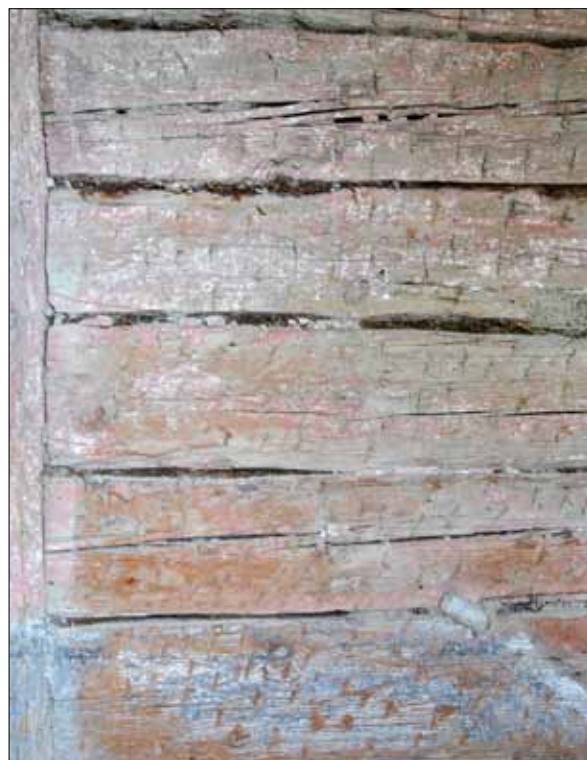
27 Stänkmålat väggparti på igensatt dörr mellan rum 107 och rum 110, sett från rum 107 (Slm D11-665).

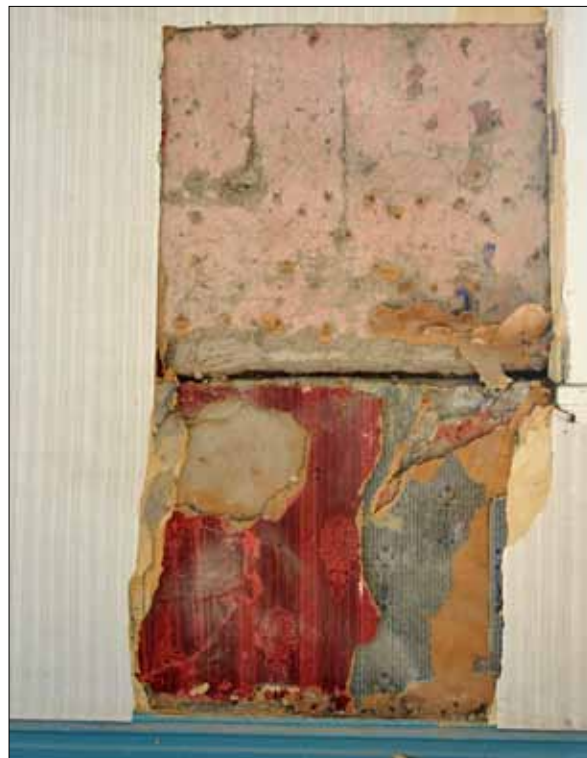
30 Dokumentationsytan i rum 110 med bevarad ljusrosa limfärg upptill och fragment av yngre tapetlager nedtill (Slm D11-668).

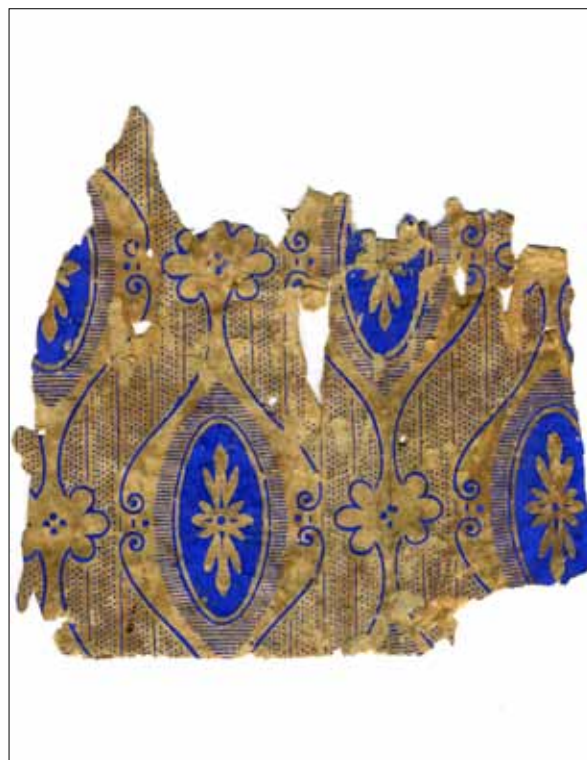
31 Rummets äldsta tapet kan dateras till 1870-talet (Slm D11-669).

- raster, 1 färg: troligen ultramarin (fig. 31). Dateras till 1870-tal (Hidemark 1982:190).
4. Naturelltapet täckt av ytfyllande stiliserade blom-mönster, 2 färger: grönt och rödbrunt, tidig jugend (fig. 32). Dateras troligen till perioden 1870-1890-tal.

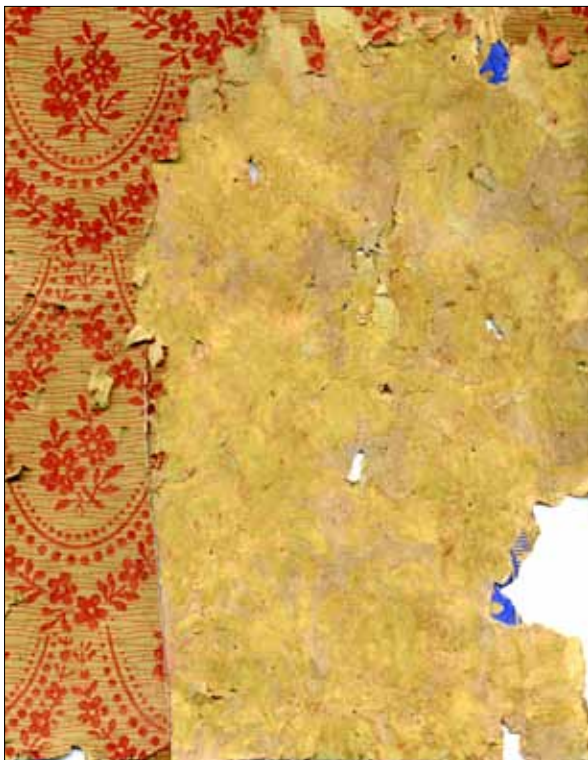
32 Tapetlager 2 var en tapet som var täckt av ytfyllande stiliserade blommönster (Slm D11-670).

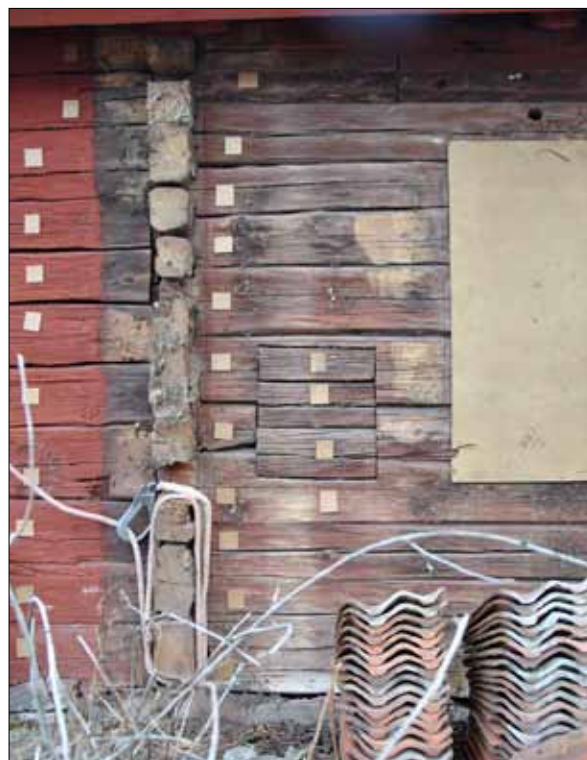
44 I den ursprungliga enkelstugans södra vägg fanns en igensatt kvadratisk öppning. Dess funktion är oklar (Slm D11-682).

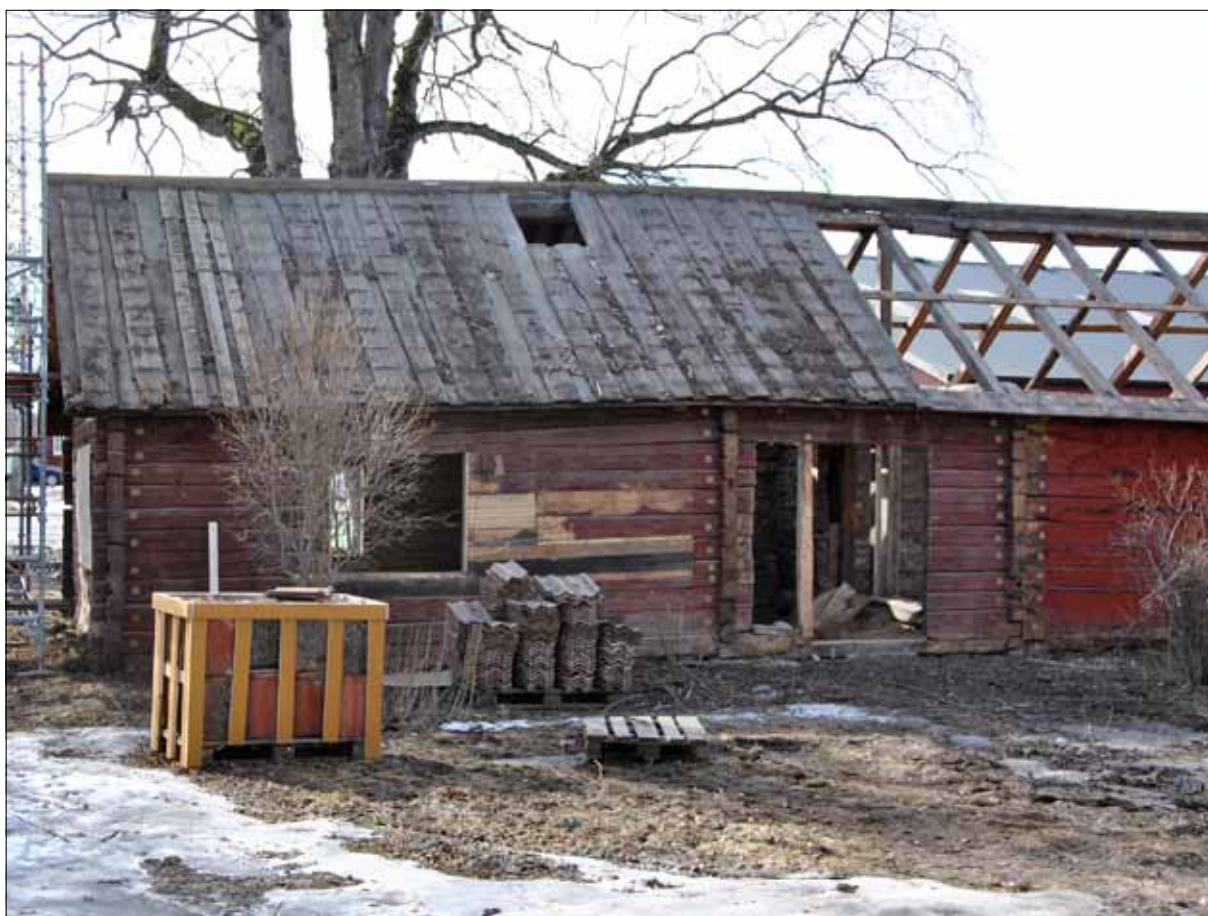
45 Byggnadens östra del var äldst och utgjordes av stommen till en enkelstuga (Slm D11-683).

Parstugan låg orienterad i öst-västlig riktning och var sammansatt av två olika byggnadskroppar. Byggnadens östra del utgjordes av en enkelstuga. Enkelstugan har vid något tillfälle byggts om till en parstuga genom en tillbyggnad åt väster. I samband med tillbyggnaden förefaller väggarna ha höjts något i enkelstugan.

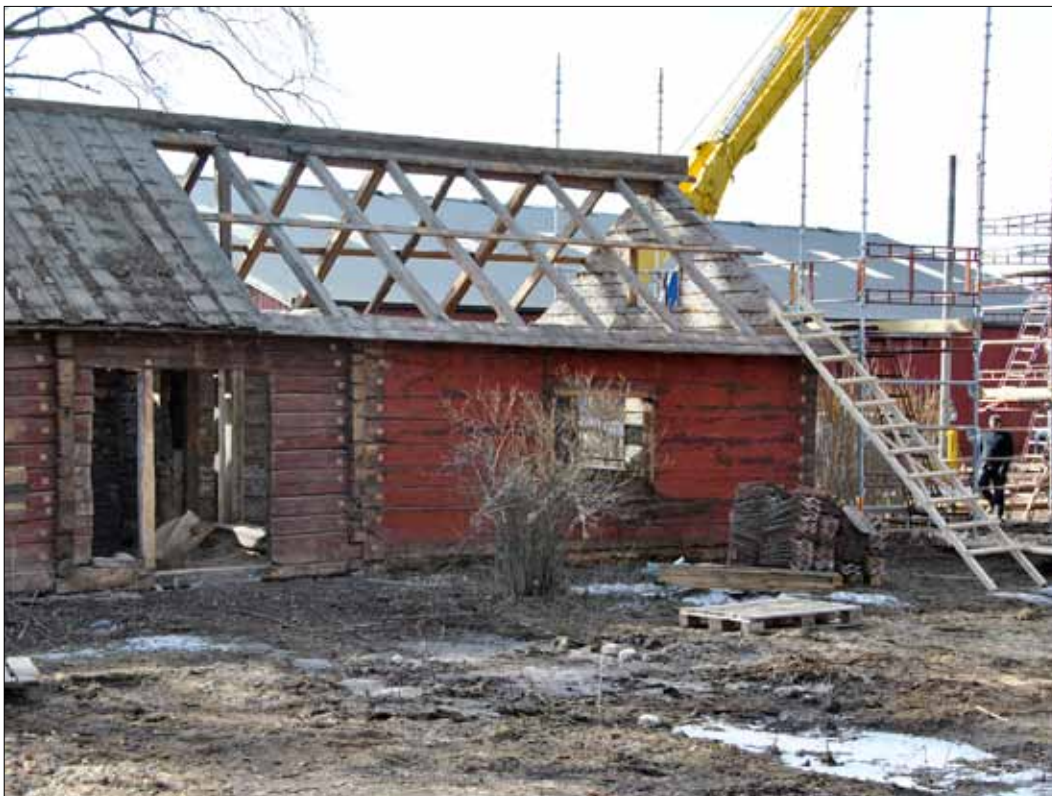
46 *Stommen i påbyggnaden åt väster var troligen inte uppförd av återanvänt timmer (Slm D11-684).*

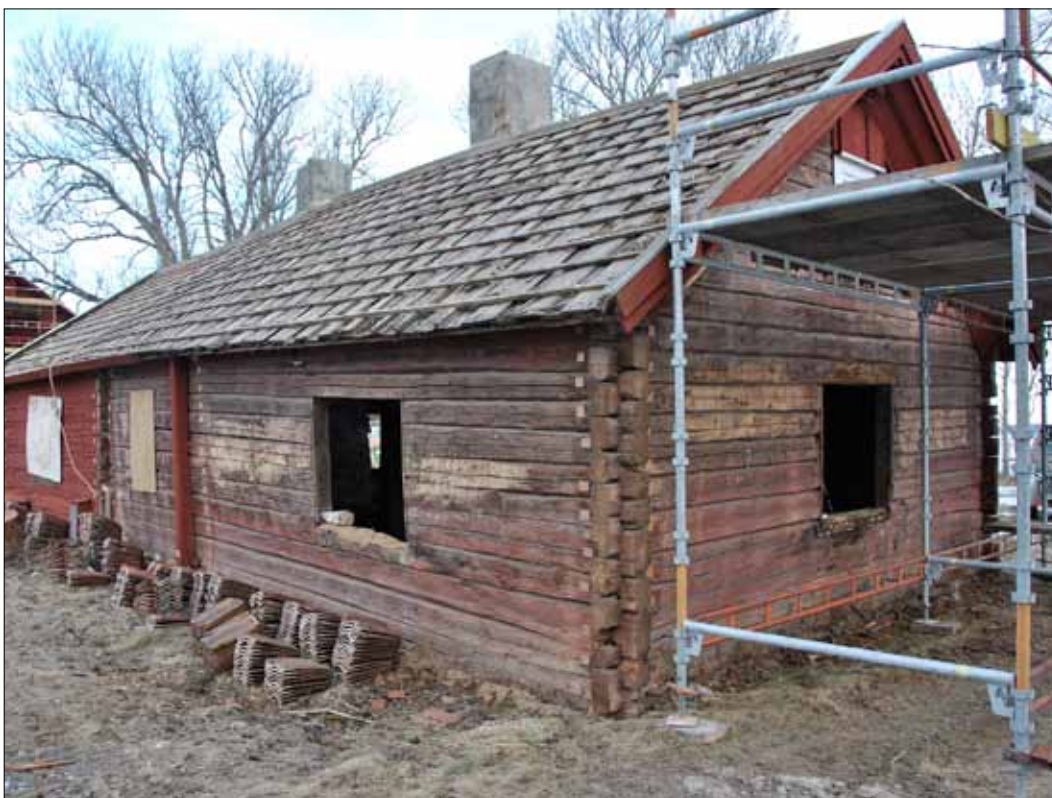
47 *Den ursprungliga enkelstugan var klädd med lockpanel före demonteringen men hade i ett tidigare skede haft den rödmålade timmerstommen synlig (Slm D11-685).*

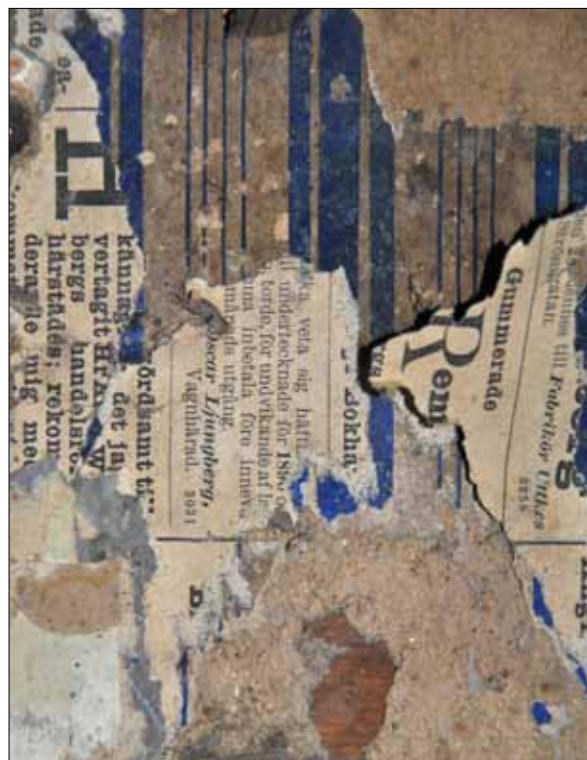
48 Den äldsta tapeten i rum 203 var överklistrad med en tidning daterad till 1890-talet (Slm D11-686).

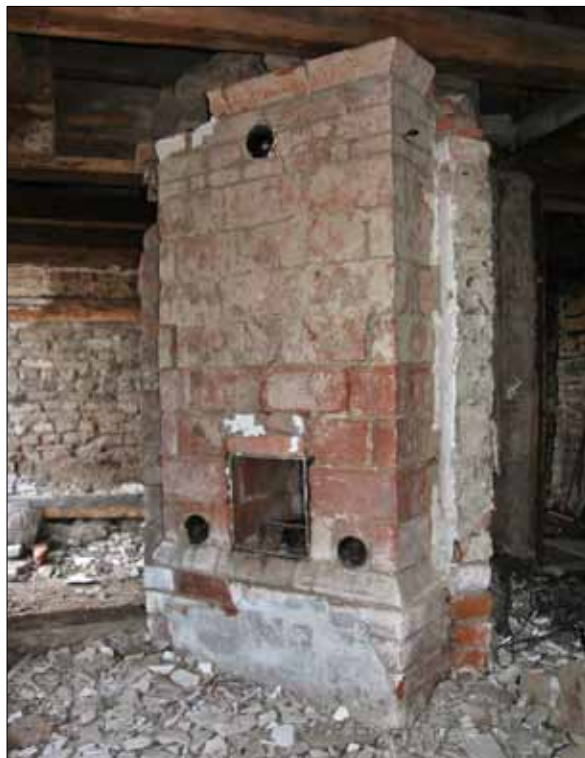
52 Rörspisen i rum 202 efter nedtagning av putsen (Slm D11-690).

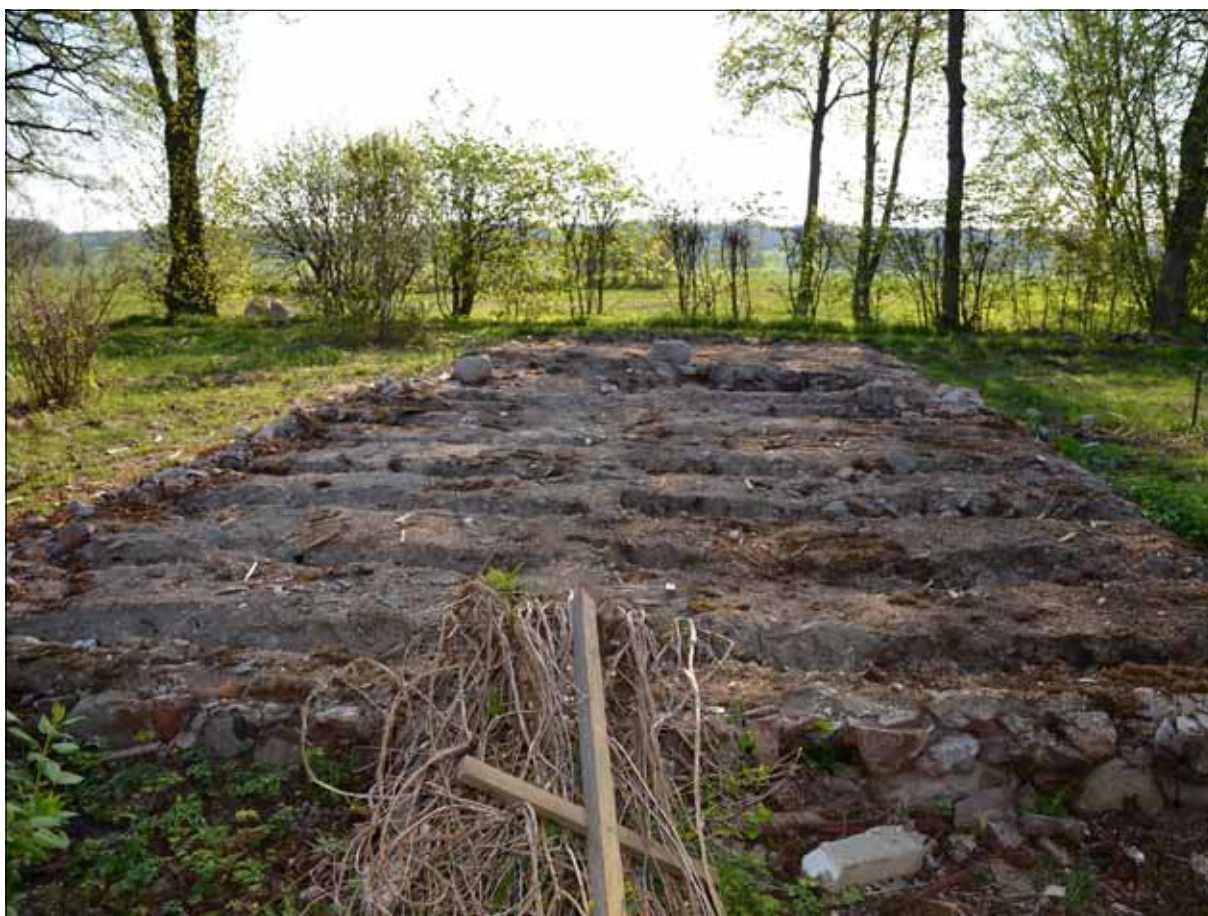
53 Spåren efter parstugans golvbjälkar var i maj 2011 det enda som återstod av byggnaden efter att den stått på platsen i mer än 170 år (Slm D11-691).
