Rökeriet

Nyköping Öster 1:20, Nyköpings stad och kommun, Södermanlands län

Antikvarisk medverkan
Omläggning av tegeltak

Rapport 2012:14

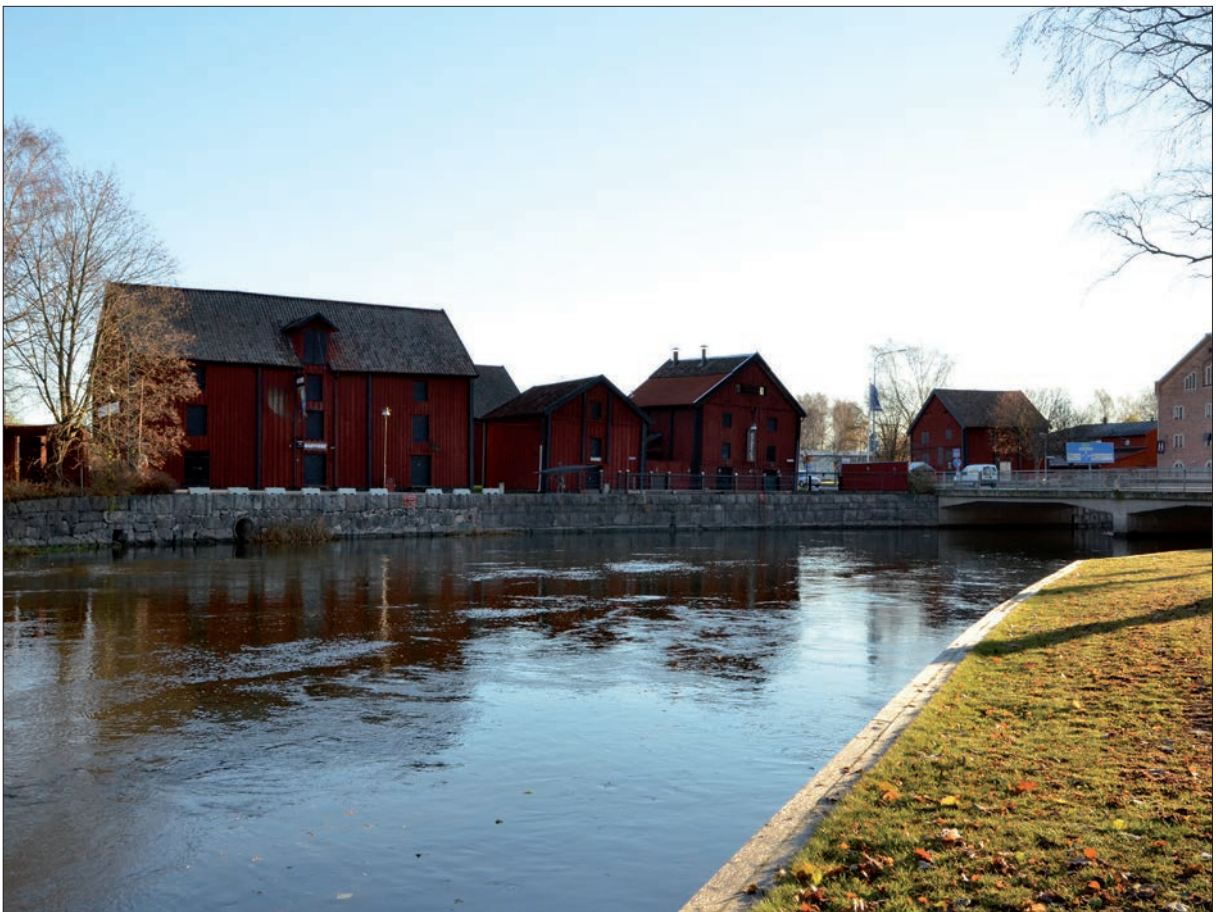
2 *Restaurang Rökeriet är inredd i ett 1700-talsmagasin vid Skeppsbron på den östra sidan av Nyköpingsån (Slm D12-0743).*

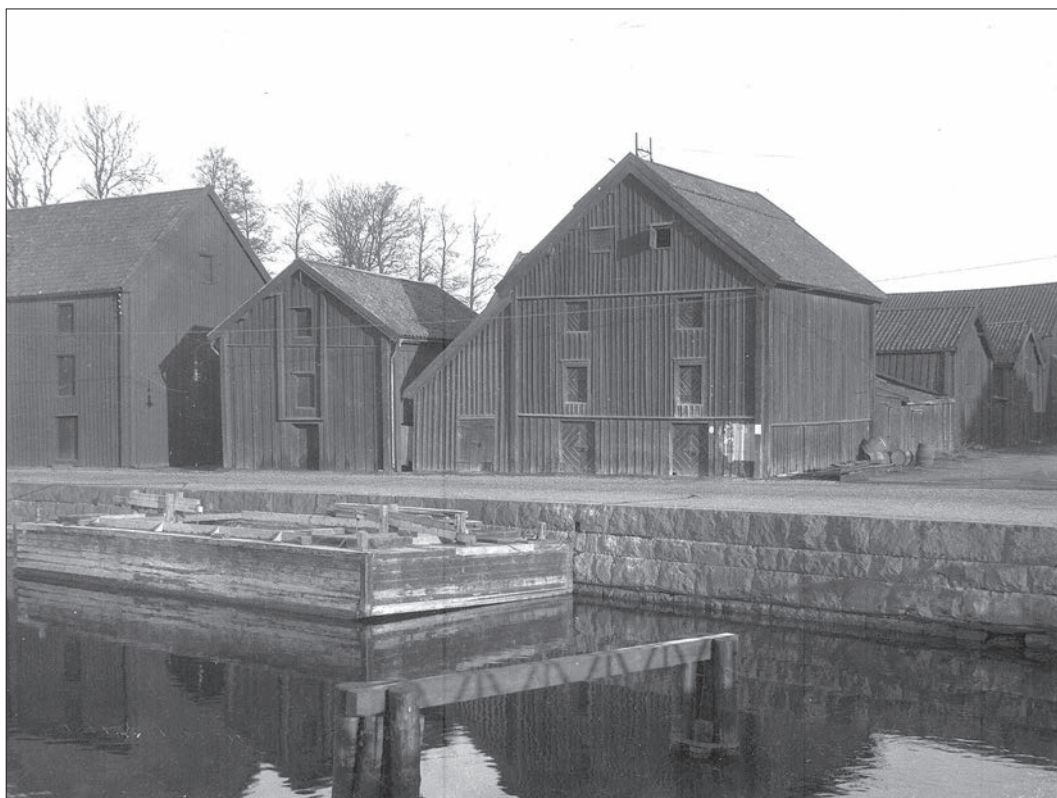
4 På bilden, som troligen är tagen under perioden 1922-1935, börjar tillbyggnadens pulpettak vid nuvarande Rökeriets norra takfall . Fotograf Dan Samuelsson, bilden är något beskuren (Nyköpings kommuns bildarkiv DS586).

På den norra sidan har det tidigare funnits en tillbyggnad som i princip täckte hela mellanrummet till magasinsbyggnaden norr om Rökeriet. Fotografier visar att tillbyggnadens fasad mot väster byggdes om vid ett par tillfällen under 1900-talet (fig. 4-6). Den revs någon gång mellan 1965 och 1972.

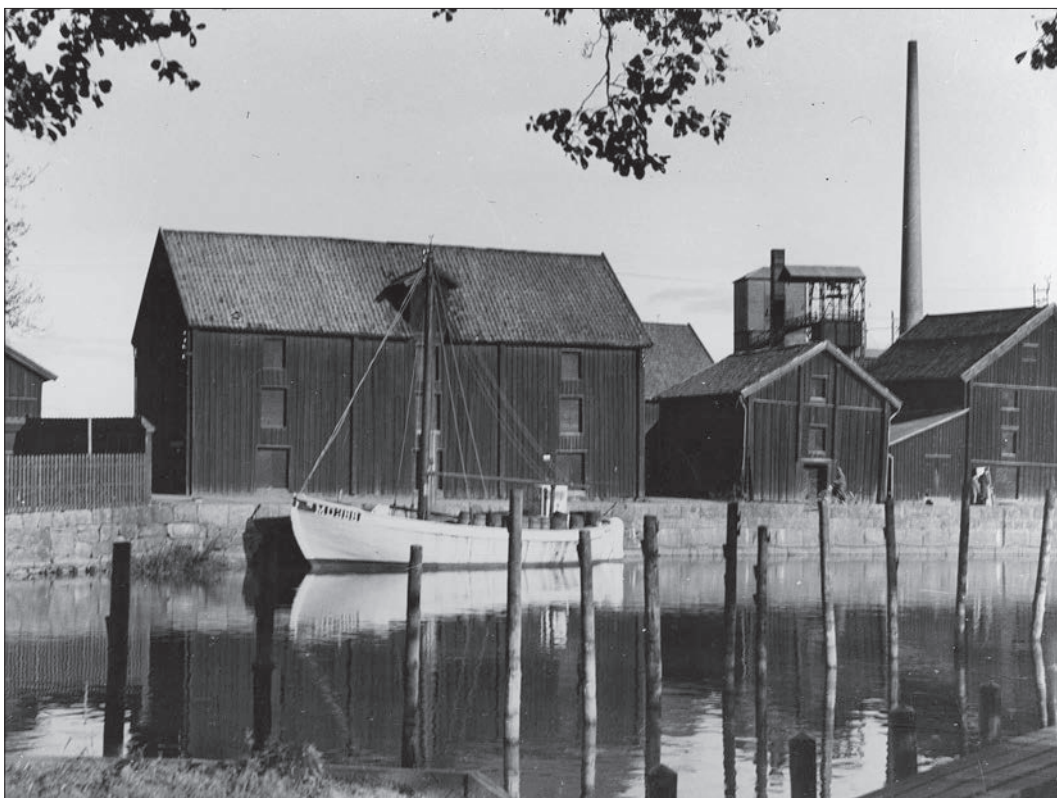
5 På bilden, som troligen är tagen under perioden 1935-1961, är tillbyggnaden lägre än på bilden ovan. Fotograf Georg Söderberg, bilden är något beskuren (Nyköpings kommuns bildarkiv DIB996).

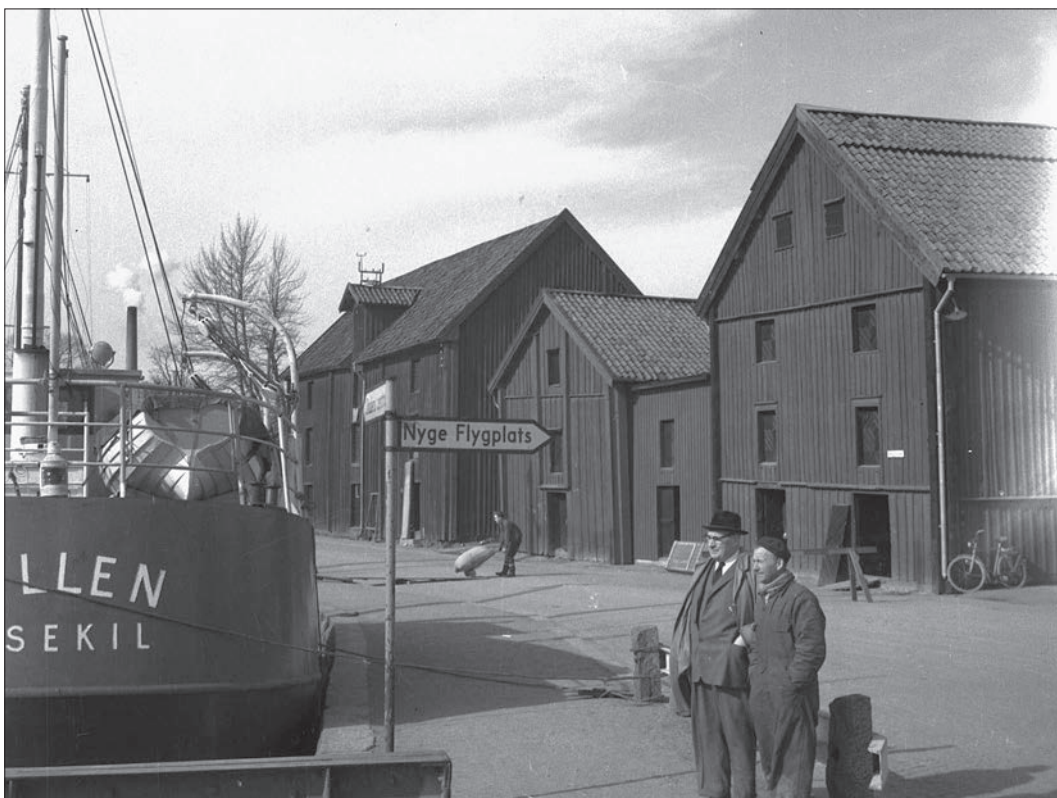
6 På bilden, som är tagen 1962, framgår det att norra delen av tillbyggnadens fasad har höjts till nivå med anslutande magasins takfall. Fotograf Dan Samuelsson, bilden är något beskuren (Nyköpings kommuns bildarkiv DS1228).

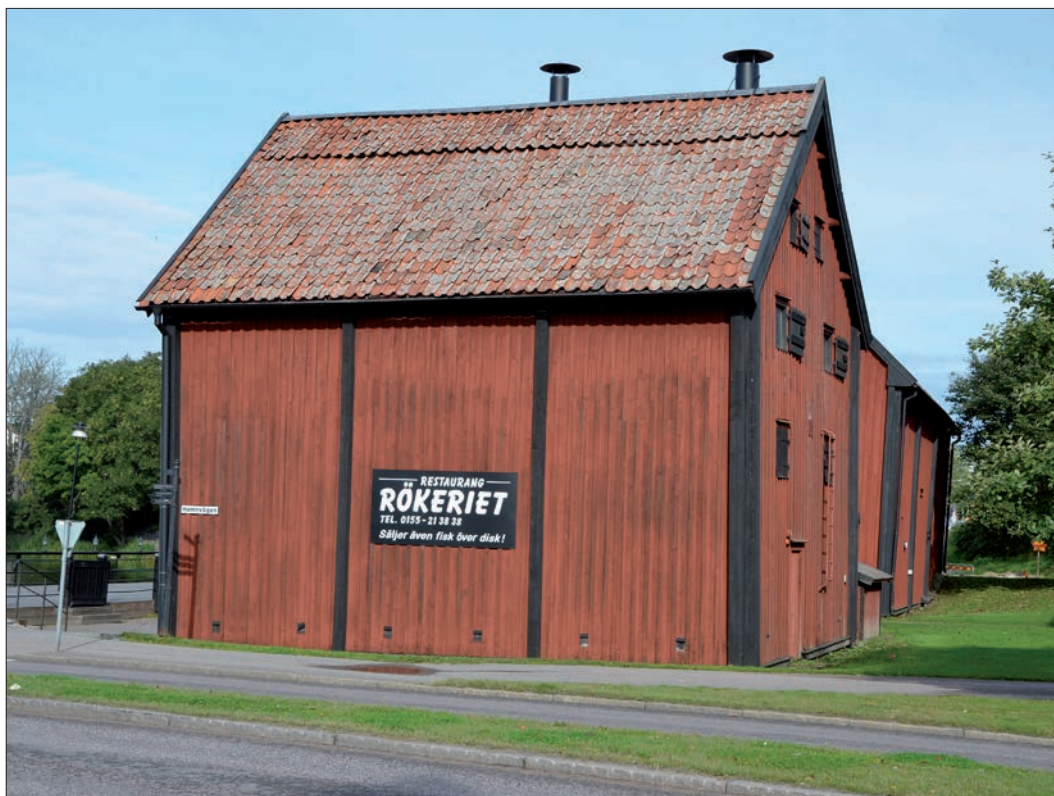
7 Rökeriet från sydost innan arbetet påbörjades (Slm D12-0744).

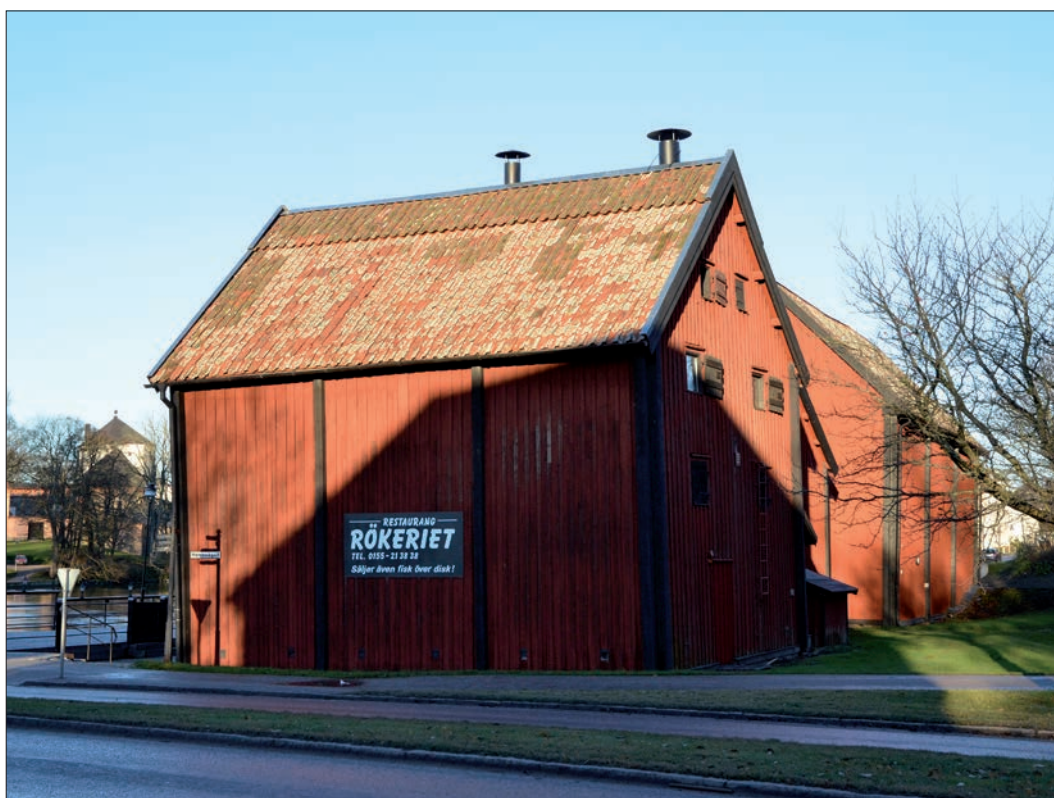
8 Rökeriet från sydost efter avslutat arbete (Slm D12-0745).

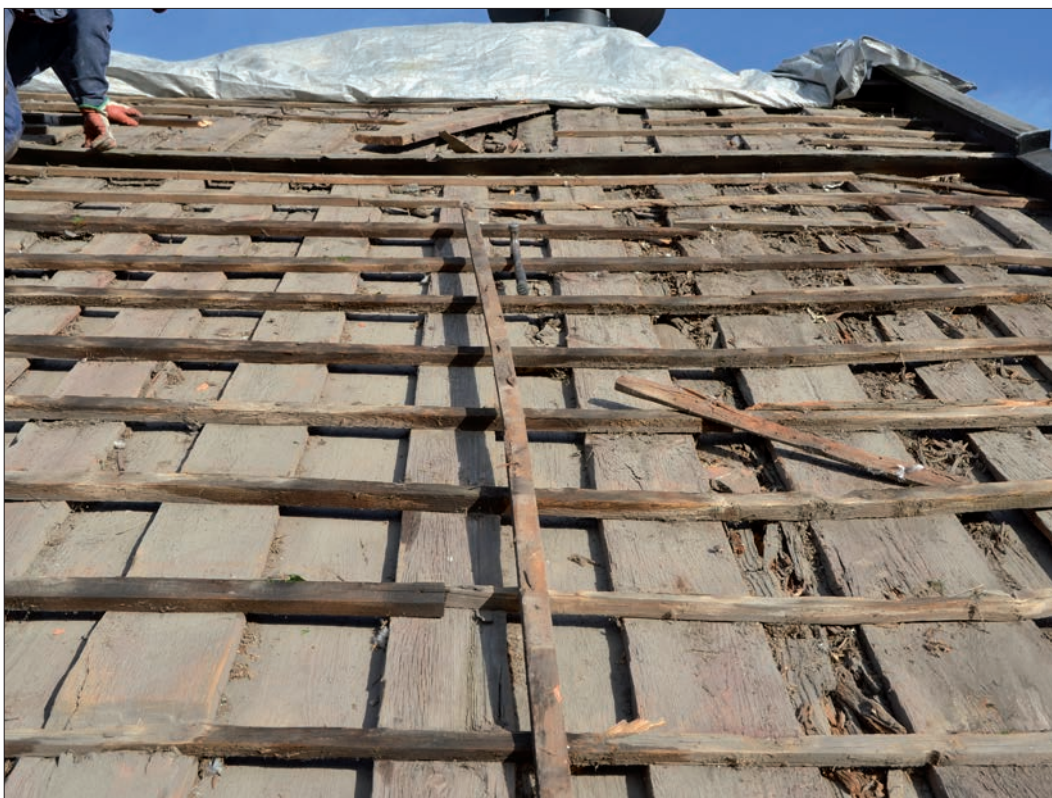
9 I bildens övre del ses den längsgående bräda som markerar övergången mellan takfallens övre och nedre delar (Slm D12-0746).

Takfallen är indelade i en övre respektive en nedre del. Den övre delen går från ryggås till den översta sidoåsen på vardera sidan där den nedre delen tar vid. I övergången sitter en längsgående bräda fastspikad, stående på långsidan (fig. 9). Yttertaket är utfört med ett dubbelt underlagstak av lockpanel som är spikad med handsmidd spik. Mellan inre och yttre underlagstak ligger ett lager näver. En stor del av panelbrädorna är försedda med vattspår.

Funktionen hos den stående bräda som avdelade takfallens övre och nedre delar är fortfarande oklar. Möjligen är det en rent estetiskt detalj.

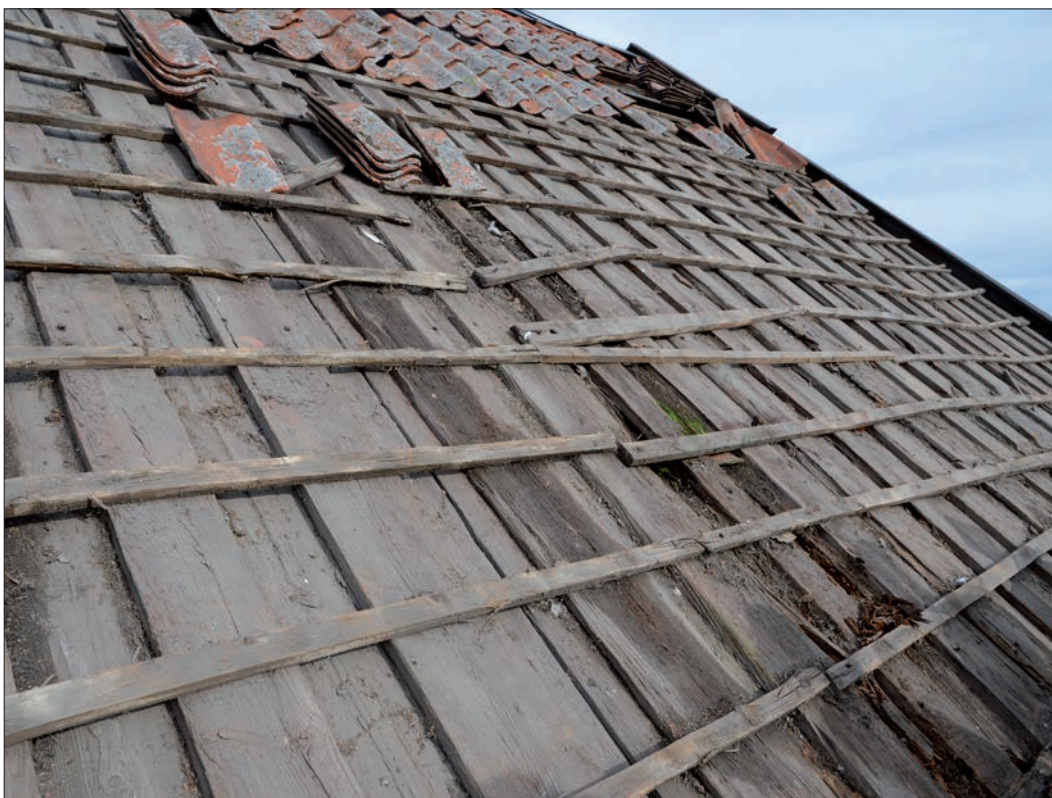
10 Rötskador på södra takfallets underlagstak (Slm D12-0747).

Panelbrädorna var generellt i ett relativt gott skick. Det förekom dock en del rötskadade partier (fig. 10). Befintlig bärläkt var till stora delar spikad med handsmidd spik direkt på underlagstaket. Mindre partier av läkten var utbytt sedan tidigare, troligen i samband med omläggningen på 1970-talet. Takteglat var till huvudparten i gott skick. Teglet på det södra takfallet hade en mer omfattande lavpåväxt än på det norra takfallet.

Takteglet demonterades och förvarades i pallkragar på byggnadsställningen under arbetets gång. Skadat tegel kasserades. Befintlig läkt revs och kasserades. Rötskadade underlagsbrädor ersattes och lagades med nya brädor av sågad okantad gran (fig. 12). På det södra takfallet byttes omkring 60 m underlagspanel. På det norra takfallet var skadorna större vilket resulterade i att ca 145 m byttes.

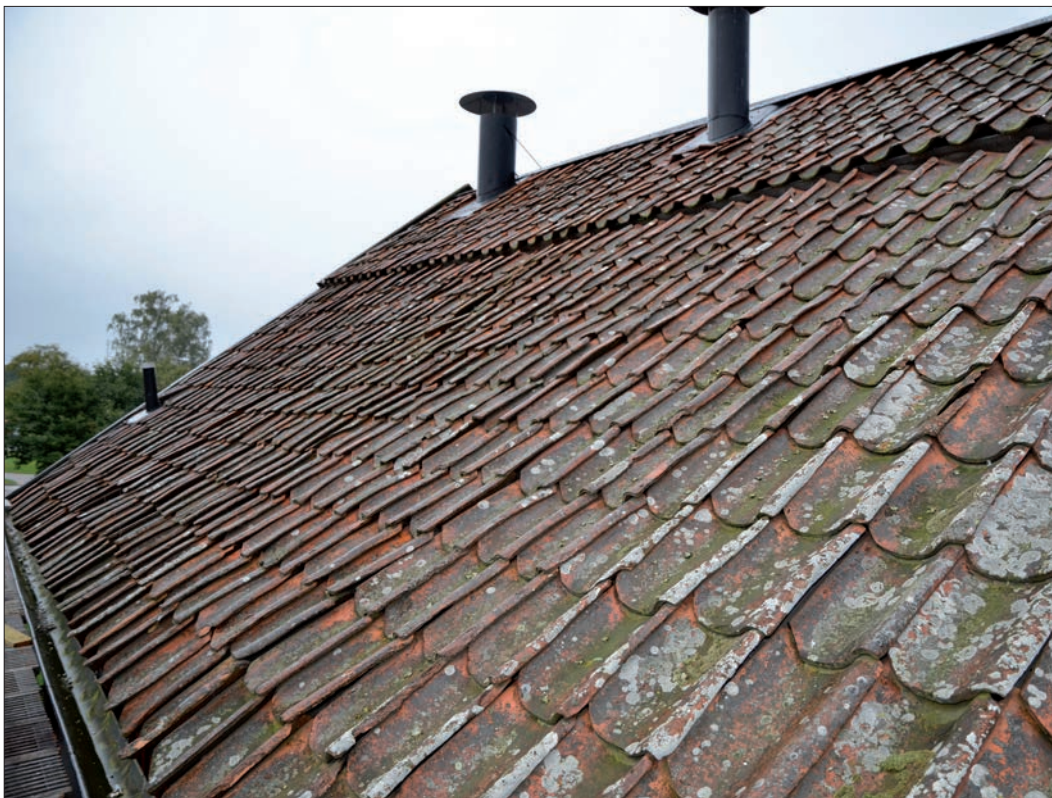
11 Det norra takfallet från nordväst innan arbetena påbörjades (Slm D12-0748).

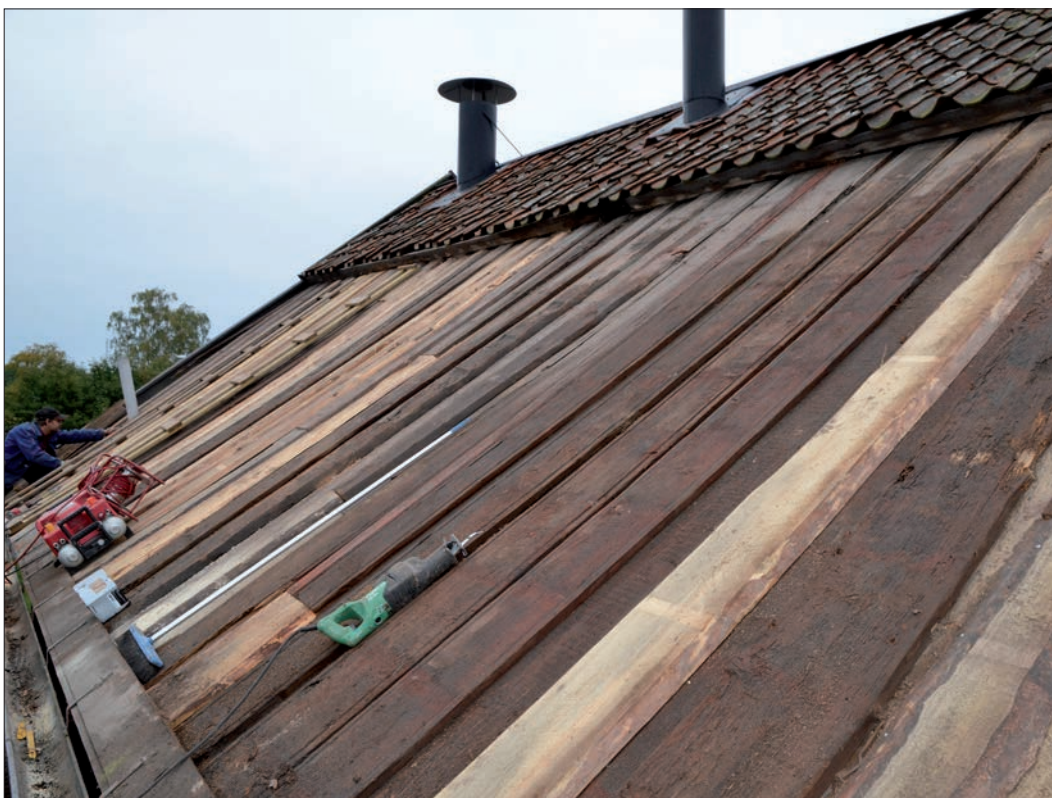
12 Det norra takfallet från nordväst vid pågående utbyte av rötskadad panel (Slm D12-0749).

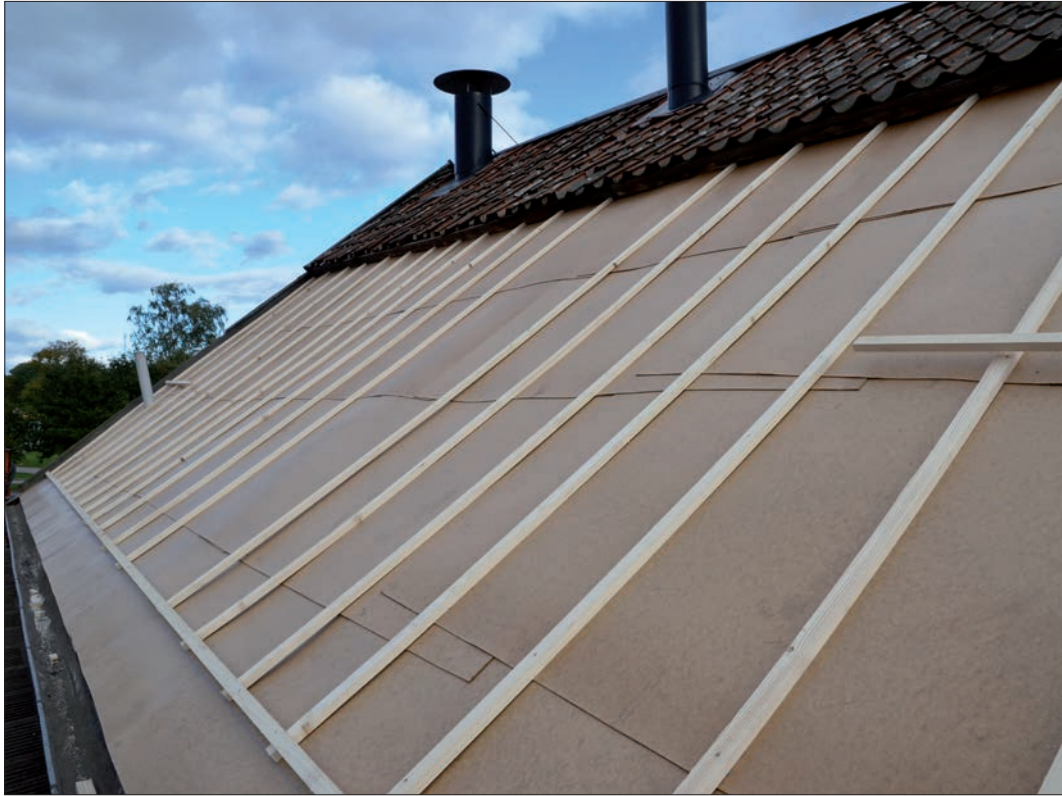
13 *Masonit och ny strörläkt har monterats på det norra takfallet (Slm D12-0750).*

Det upplagade underlagstaket täcktes med masonitskivor. På masoniten spikades ny strö- och bärläkt (fig. 13). Befintligt tegel återlades. På den norra sidan kompletterades med nytt enkupigt taktegel från Vittinge.

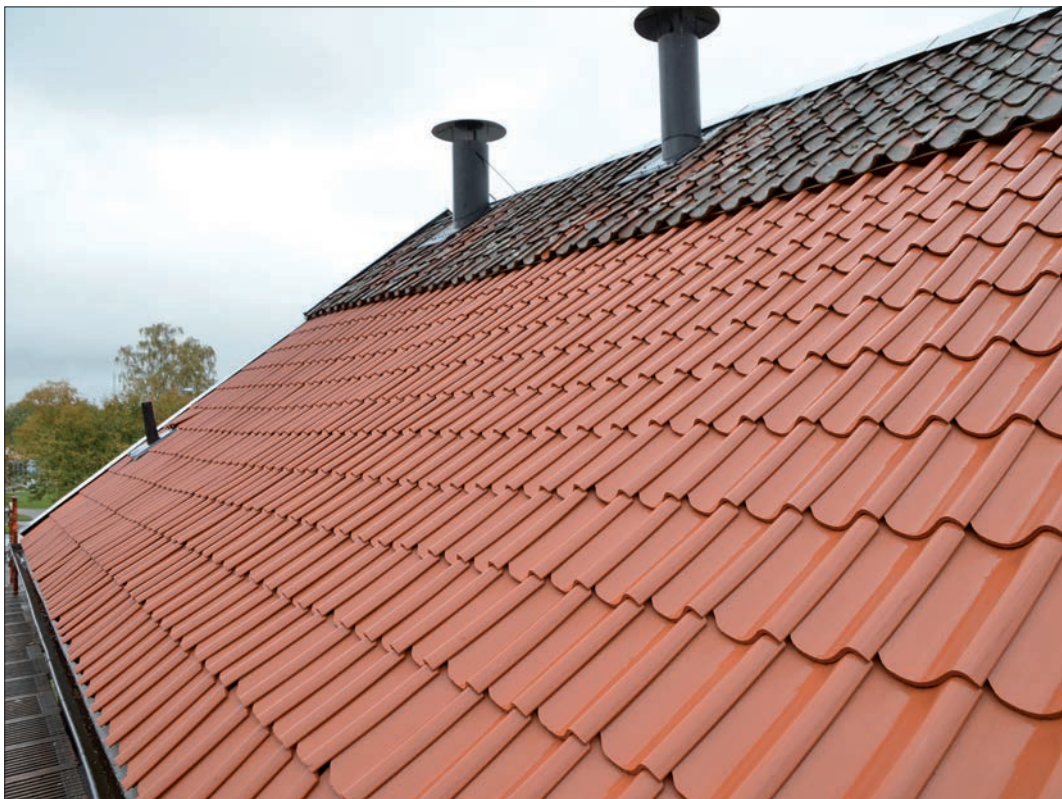
14 *Nytt enkupigt taktegel från Vittinge tegelbruk på det norra takfallets nedre del (Slm D12-0751).*

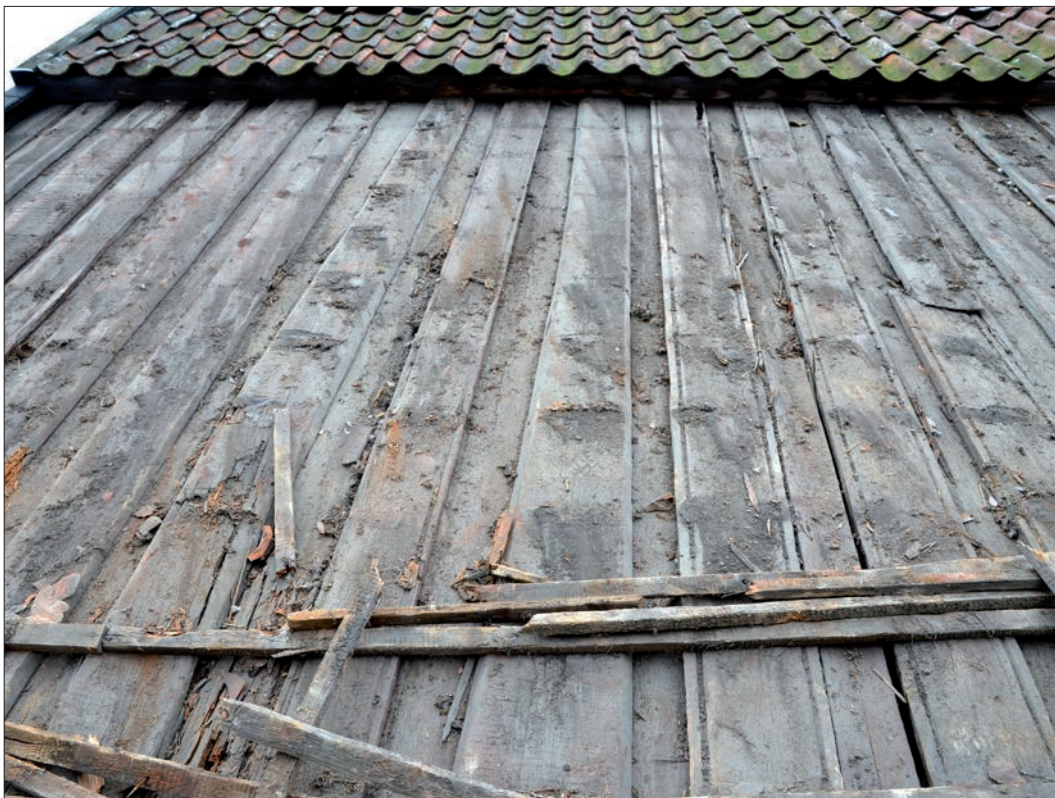
15 Vattspår på det norra takfallets lockpanel (Slm D12-0752).

Många av brädorna i underlagstakets lockpanel var försedda med vattspår och lockpanelen uppvisade också spår av rödfärg (fig. 15). På vissa ställen hade panelens yta huggits till i samband med montering av den äldre bärläkten.

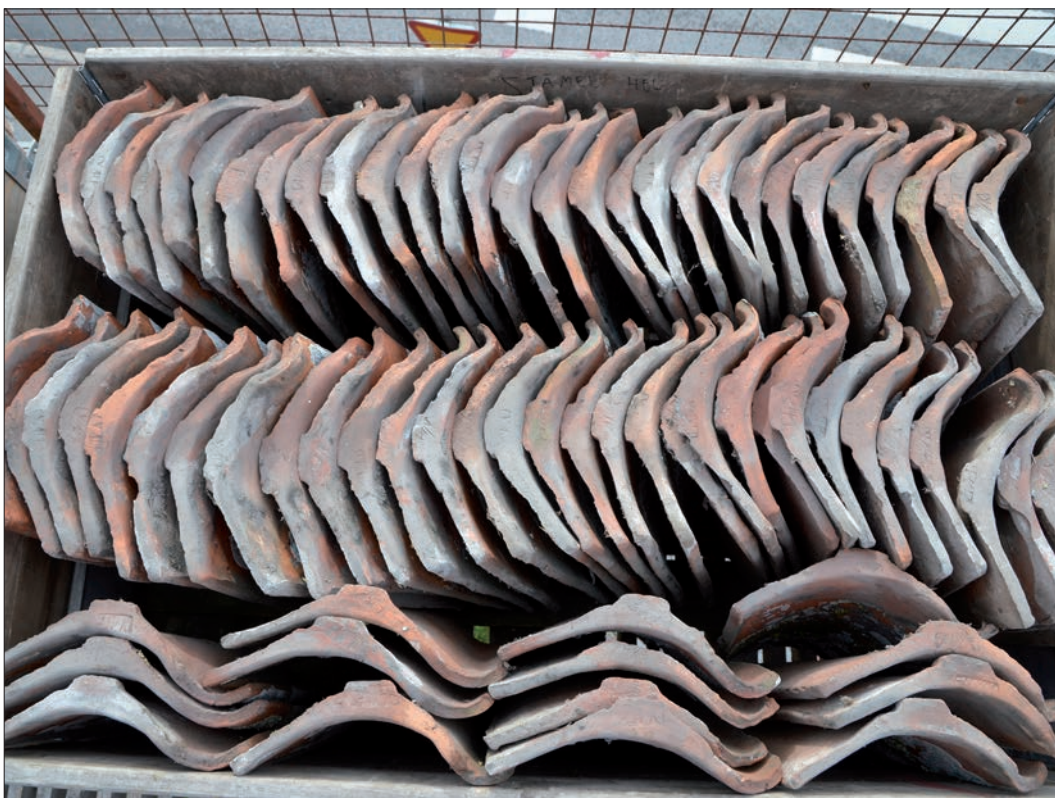
16 Pallkrage med taktegel från Kalkuddens tegelbruk (Slm D12-0753).

Vid nedplockningen av takteglet konstaterades att en övervägande del av allt tegel var stämplat. Majoriteten var stämplade med AWK, vilket tyder på att de kommer från ett läggningstillfälle (fig. 16). Enstaka taktegel var stämplade CB, SS samt FRT. Därutöver fanns det en hel del ostämplat tegel. Omkring 3/5 av teglet kunde återanvändas vid återläggningen.

Tegelstämpeln AWK användes vid Kalkuddens tegelbruk vid Mariefred. Stämpeln syftar på tegelbrukets ägare under perioden 1795-1848, Anders von Warendorff. Verksamheten vid Kalkudden upphörde 1949 men det är oklart hur länge stämpeln AWK användes efter von Warendorffs död.

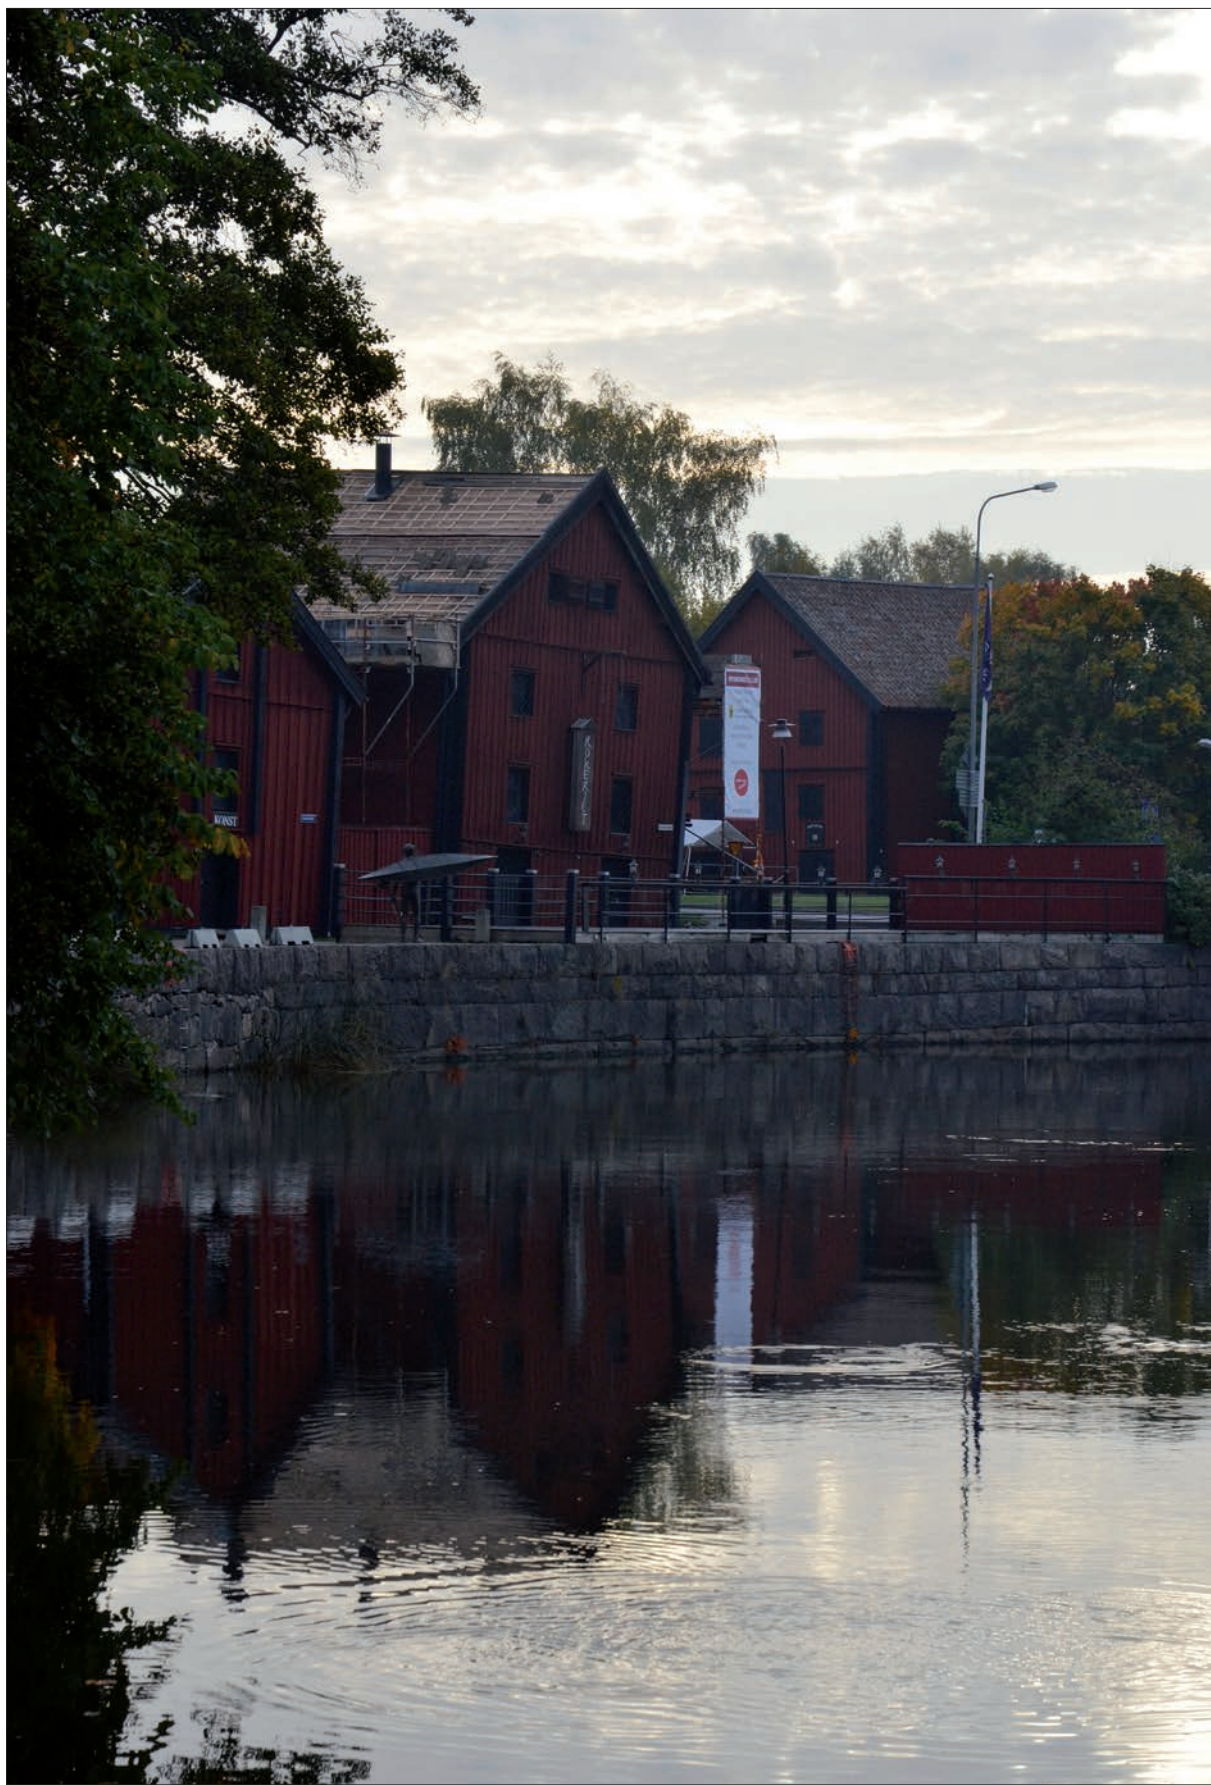
17 Rökeryt från nordväst i samband med pågående arbeten (Slm D12-0754).
