Hamnviksstugan

Hamnvik 31:1, Egilprång, Tunaberg socken, Nyköpings kommun,
Södermanlands län

Antikvarisk medverkan
Renovering av tak 2012

Rapport 2012:08

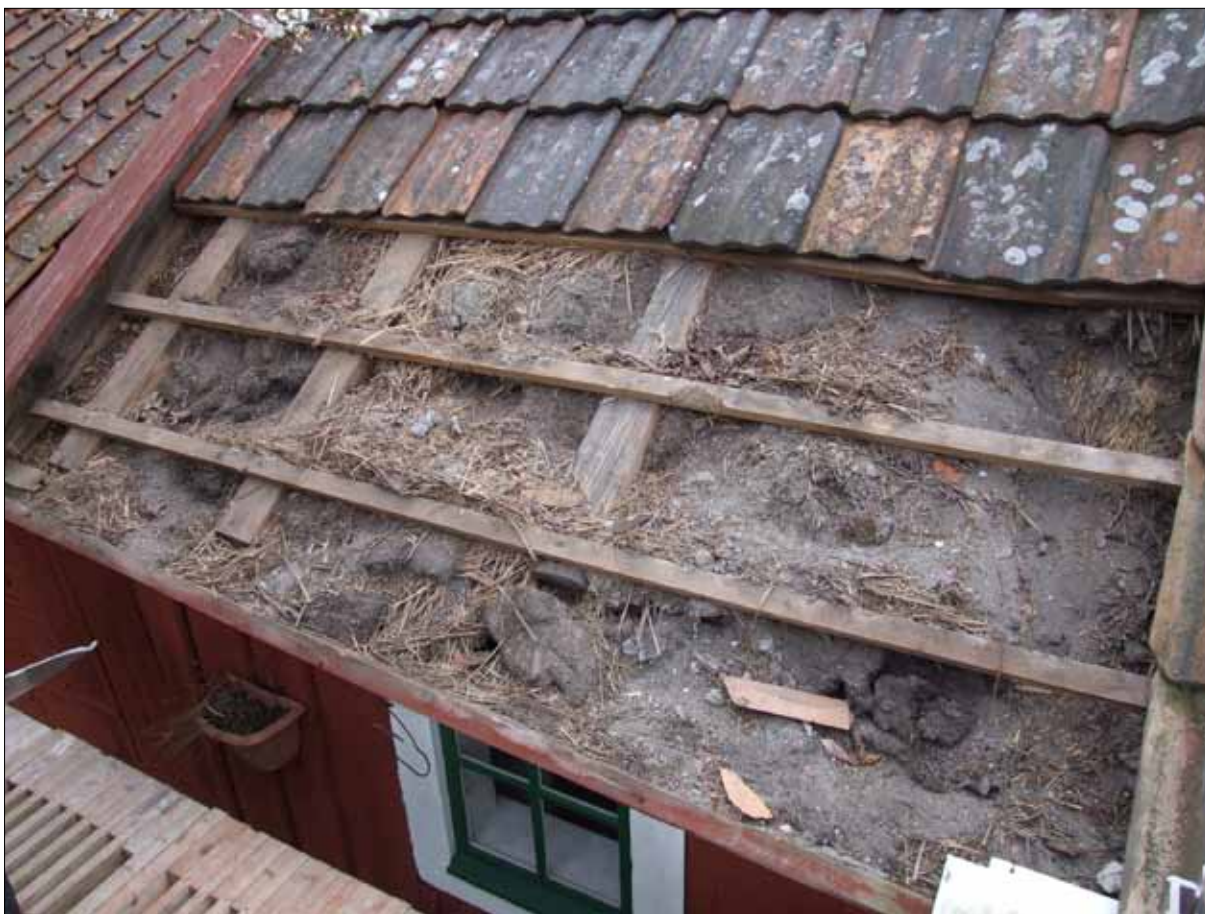
5 Under takteglet ligger torv, men även lös halm (Slm D12-0487).

Vid denna renovering lyftes endast de tre nedersta tegelraderna. Under tegeltaket syntes både torvlager och råghalmsstrån. Underst låg flera lager med näver. Inga uppgifter har hittats om stugans ålder och tidigare utseende. Taket bör dock tidigare ha varit täckt med torv. Ett besiktningsinstrument över byggnader som tillhör ”Igelprång” år 1856, visar att flera byggnader i närheten var täckta med både torv och halm. Inga stämplor kunde noteras på tegelpannorna.

ny. Längst ned vid takfoten kompletterades befintliga näverlager med ny näver. Ny näver lades även mot mullbrädans insida. Utrymmet tätades även med mossor. Torv och halm lades tillbaks.

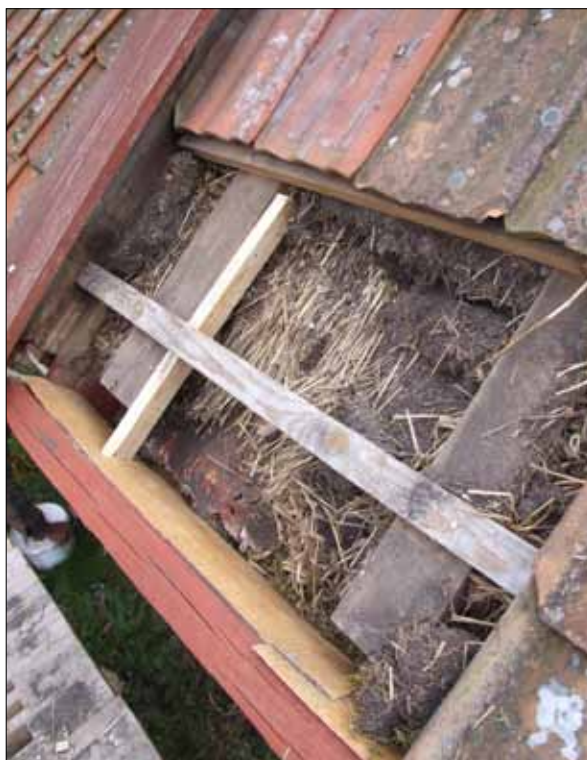
6 En läkt spikades på vissa rafter för att ge stöd åt mullbrädan (Slm D12-0488).

De tre nedersta tegelraderna lyftes bort. Äldre torv- och halmlager togs bort ned till de underliggande näverlagren. Den nya mullbrädan gjordes ca 10 cm högre än befintlig (för att få en stadigare konstruktion och för att inte behöva spika dit extra regel och läkt). Den nya mullbräda utfördes också utan ”tandning”. Ny läkt skarvades på rafterna för att ge stöd åt den nya mullbrädan. Nedersta bärläkten byttes ut mot en
