## Väster tull

kv Viadukten 3, Nyköpings stad, Nyköpings kommun, Södermanlands län

Antikvarisk dokumentation  
Inför rivning av bebyggelse 2014

Rapport 2014:01

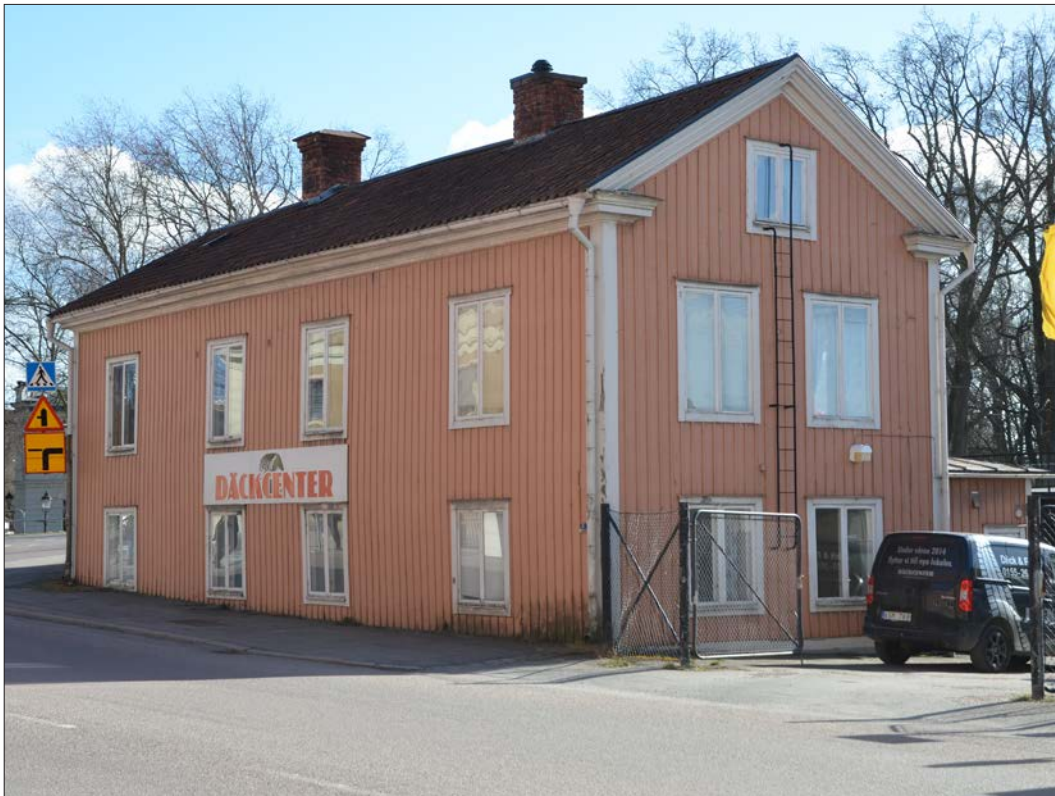
17 Bostadshus 1a från nordost (Slm D2014-280).

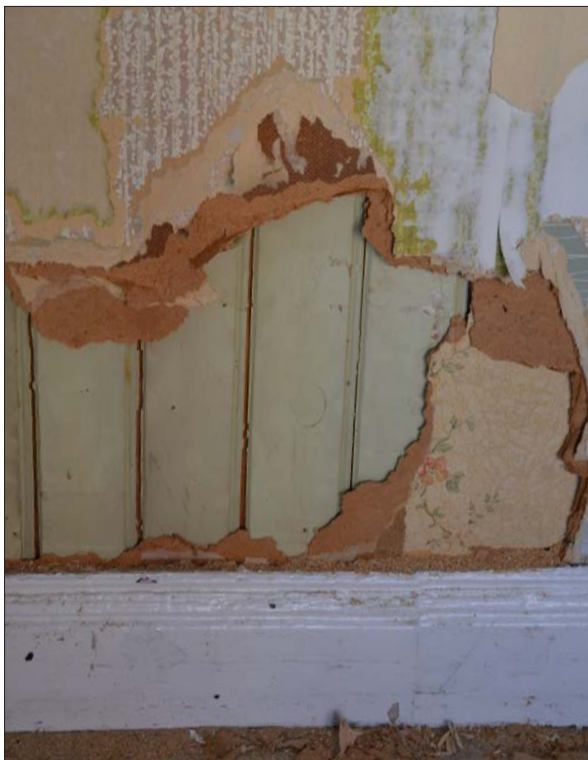
20 Under pappspänning med tapetlager i rum 104 syns den grönmalade pärlspontpanelen (SIm D2014-284).

Rum 104: Under gipsskivorna, syns en blommig tapet, 1940-tal, se bild 22. Under denna tapet sitter en grönmålad pärlspontspanel, med ca 80 mm mellan pärlden, se bild 20. Under fönstret sitter en bredare pärlspontspanel, med 95 mm mellan pärlden, troligen en igensatt dörröppning, skarv syns i timret. Underst på norra väggen syns en stänkmålning på ett gråmålat papper spikat på timret, se fig. 21.

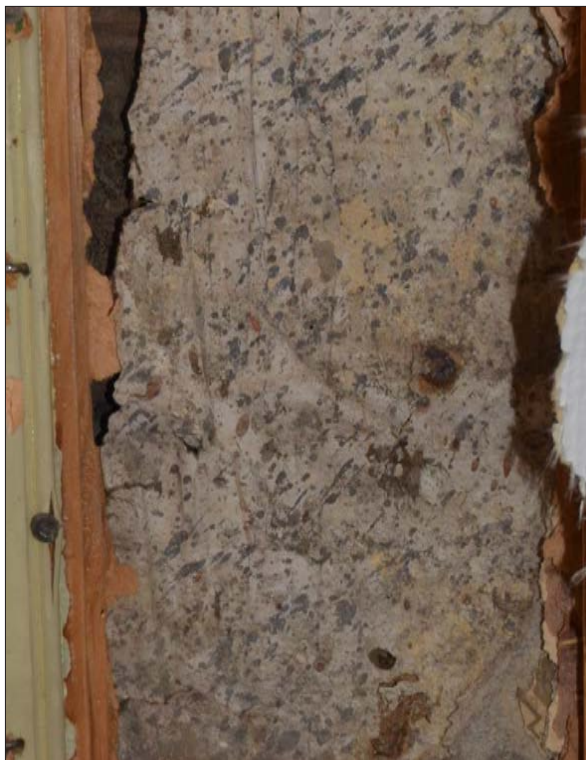
21 Detalj av det understa stänkmålade papperslagret i rum 104 (se nedan) (SIm D2014-285).

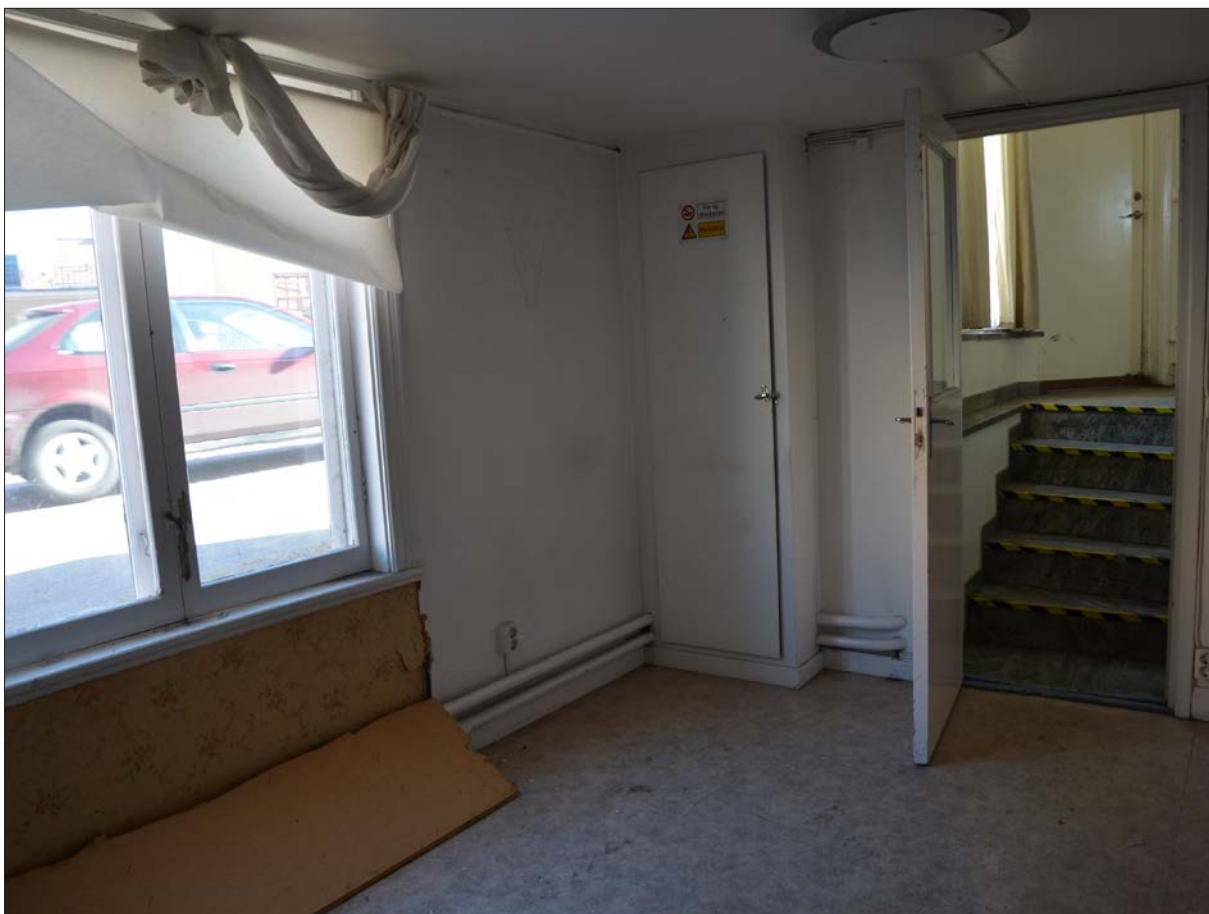
22 Rum 104 i bostadshusets sydöstra hörn, bottenvåningen. Till höger trappan upp mot den tidigare utställningslokalen, hus 1b (SIm D2014-286).

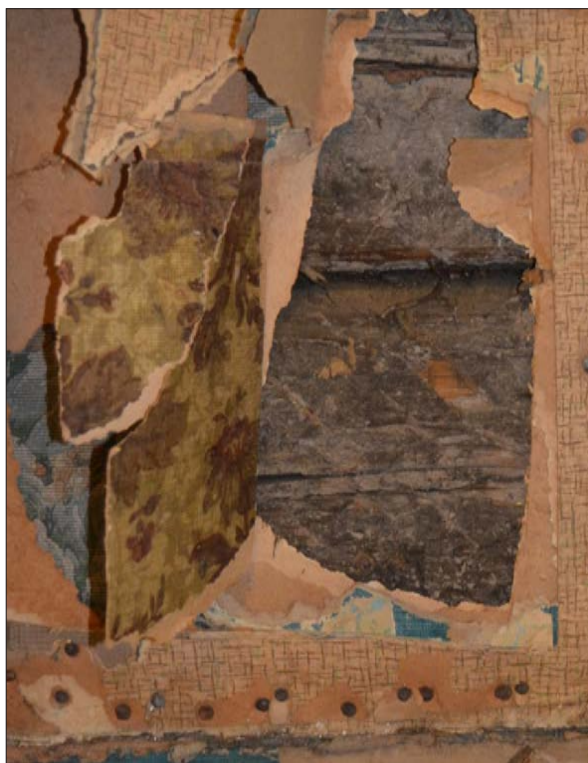
23 Tapetlager som syns i rum 102, samt upphugget timmer, troligen för lerklining (Slm D2014-287).

Rum 102: På östra väggen under gipsskivor syns papp och flera tapetlager. På timmerstommen sitter samma blommiga tapet som i rum 101 (1890-tal), fast felvänd. Ovanpå denna sitter en 1930-talstapet. Timret är upphugget för att kunna lerklinas.

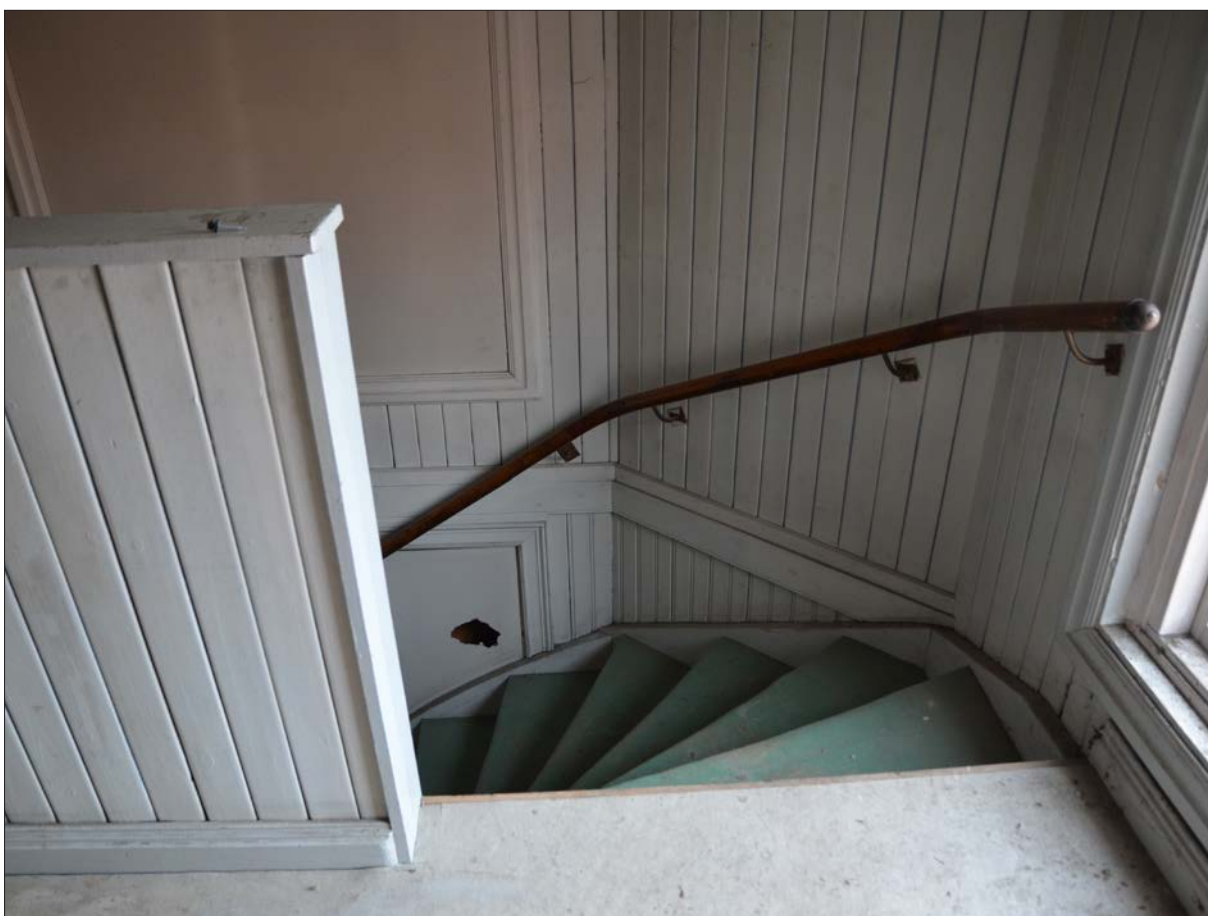
27 Trapphuset i bostadshuset sett från vindsvåningen ned mot farstun på övre våningen. Ramarna i väggen markerar äldre fönsteröppningar (Slm D2014-291).

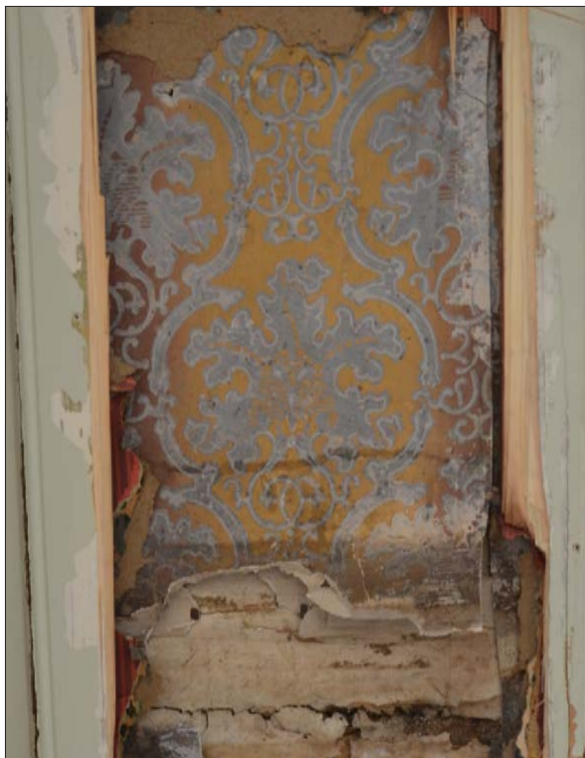
31 I köket, rum 202, sitter grönmålad pärlspontspanel och flera tapetlager. Underst syns en iriserad tapet från 1800-talets mitt (Slm D2014-295).

Nuvarande kök, rum 202: Under skivbeklädnad och tapeter sitter en grönmålad pärlspontspanel, bredd mellan pärlan ca 90 mm. Under finns flera tapetlager på pappspänning. Underst sitter en iriserad tapet från 1800-talets mitt. Här återfanns också en felvänd handmålade tapet, se fig. 75. Ovanpå liggimret sitter brev och noteringar om olika beställningar, möjligen kopparföremål. Rummet bör ha använts som ett finare rum.

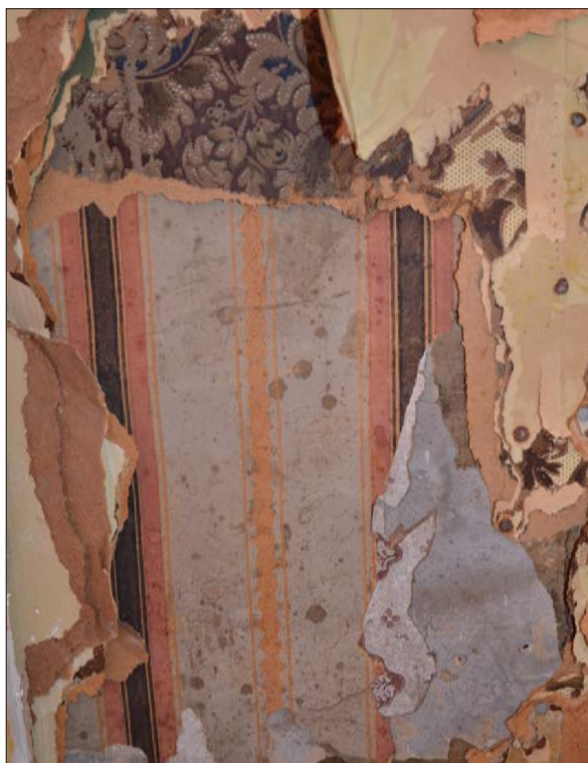
33 De tidiga tapetlagren som syns i rum 204, östra väggen (Slm D2014-297).

sitter två tapeter som kan dateras till 1880-1890-tal. Under det sitter fler äldre limfärgstapeter, fig. 33. Understa lagret som noterades var pappersark som var målad med umbragrön oljefärg, vilket möjligen kan antyda att rummet använts som kök.

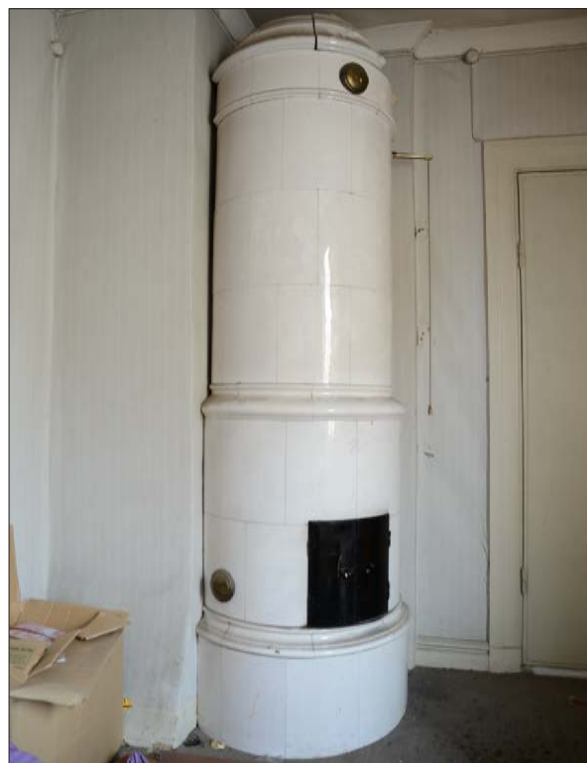
34 Jugendkakelugn i rum 205 (Slm D2014-298).

Rum 205: Fönster- och dörrfoder är profilerade och äldre. Även taklisten är bred och äldre, kälformad. Under väggarnas pappspänning sitter flera äldre tapetlager, se fig. 80 & 81. Bland de undre tapetlagren sitter tapeter som kan dateras till 1870-tal. Bland de understa lagren noterades två stänkmålade papperslager med grå/svart/grå-målad bröstmålningslinje ca 0.75 m ovan golv, fig. 81. Båda hade en blågrå bottenfärg, med vita och svarta stänk. Understa målade papperslagret är uppsatt på en tidning som är daterad 1797, fig. 70. Tidningen är limmad direkt på timmerstommen. Under takets pappspänning syns det gråmålade trätaket. I rummets nordvästra hörn sitter en rund vit och slät kakelugn från jugendperioden, fig. 34.

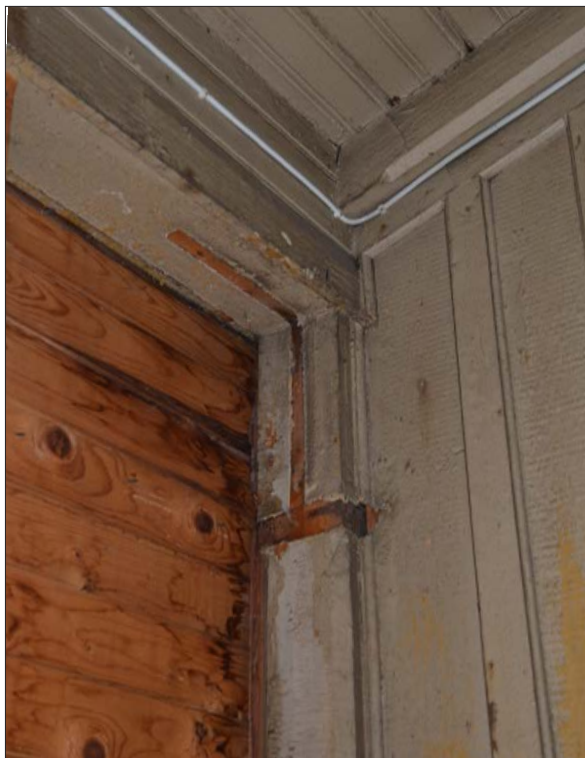
36 Detalj av fasad verandastolpe i rum 207. Notera den tidigare fasadpanelen (Slm D2014-300).

Gamla verandan, rum 207: Rummet har även använts som lager. I hörnen syns de äldre fasade verandastolparna. Omålade spår på stolparna avslöjar tidigare fastspikade dekorlister. Verandan har troligen varit en öppen veranda utan fönsterglas. På verandan syns den äldre fasadpanelen, se fig 36, 37, 86.

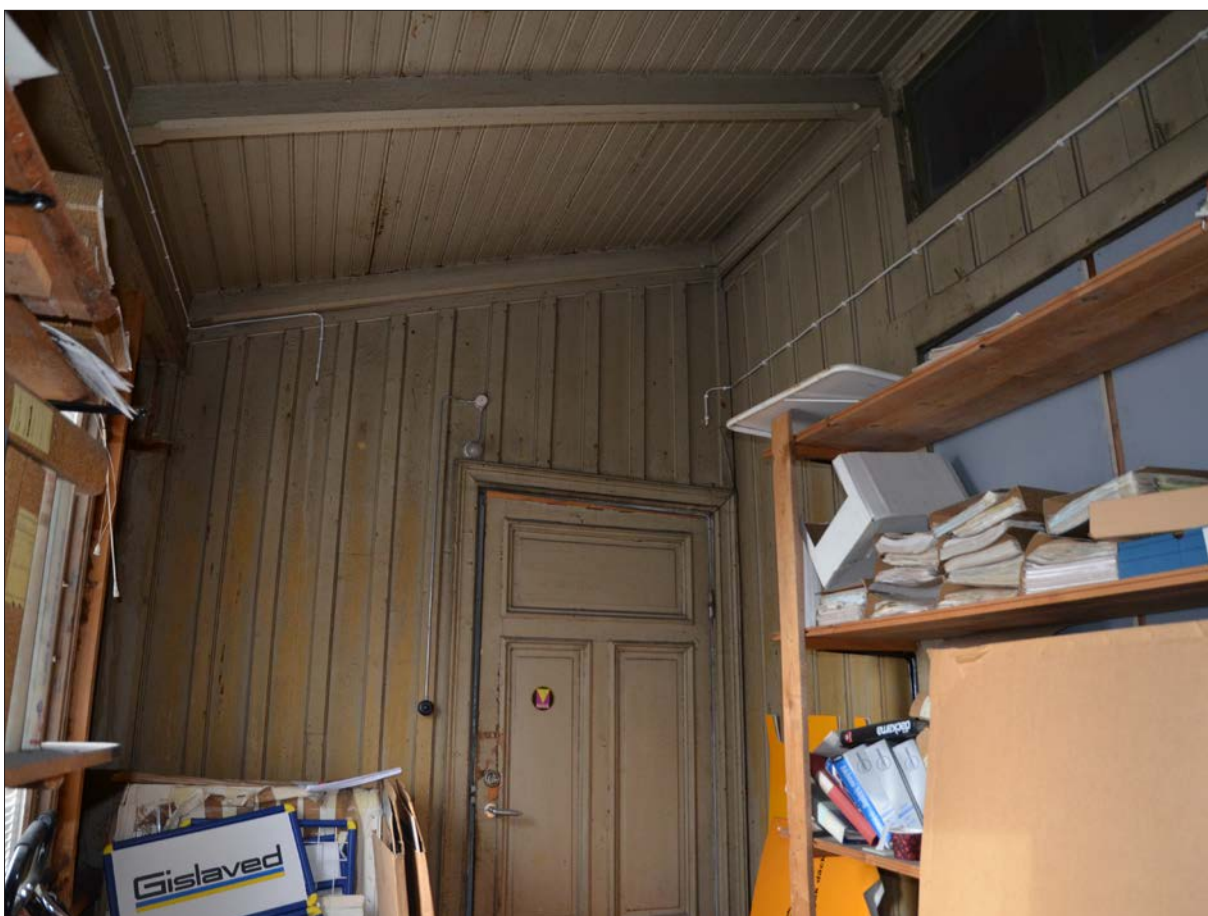
37 Söder om trapphuset ligger det som tidigare varit balkong/veranda, senare benämnt "lager". I rummet syns den näst äldsta fasadpanelen och ytterfönster till höger (Slm D2014-301).

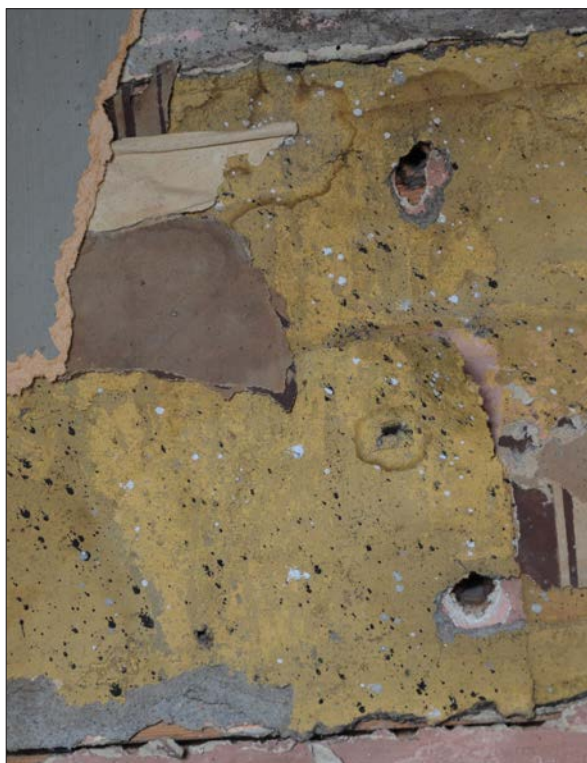
38 De undre stänkmålade tapetlagren i rum 206 (Slm D2014-302).

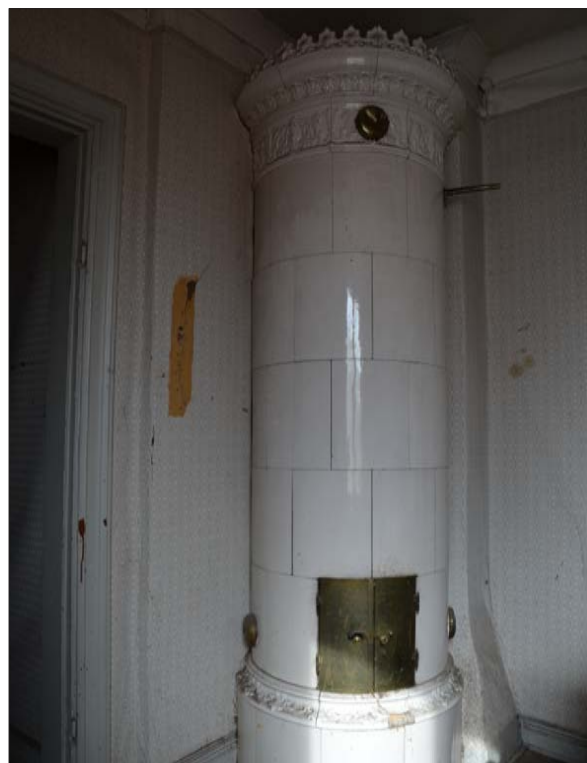
Rum 206: Fönster- och dörrfoder är profilerade och äldre. Även taklisten är bred och äldre, kälformad. Under väggarnas pappspänning sitter flera äldre tapetlager. Bland de undre tapetlagren sitter tapeter som kan dateras till slutet av 1870-talet, bl a en tapet med rombiskt mönster i brunt och svart, fig. 82. Bland de undre lagren noterades stänkmålning på papper. Målningen är utförd på små pappersark, gul bottenfärg med svart och vit stänkmålning. Dessa är uppsatta på rosamålade pappersark. Under syntes återigen gul limfärgsmålning, samt en tidning, där året 1827 förekom, fig. 38. I rummets nordvästra hörn sitter en rund, vit kakelugn, med fotsims och krön i relief. Kakelugnen kan dateras till slutet av 1800-talet, fig. 39.

39 Kakelugnen som sitter i rum 206 (Slm D2014-303).

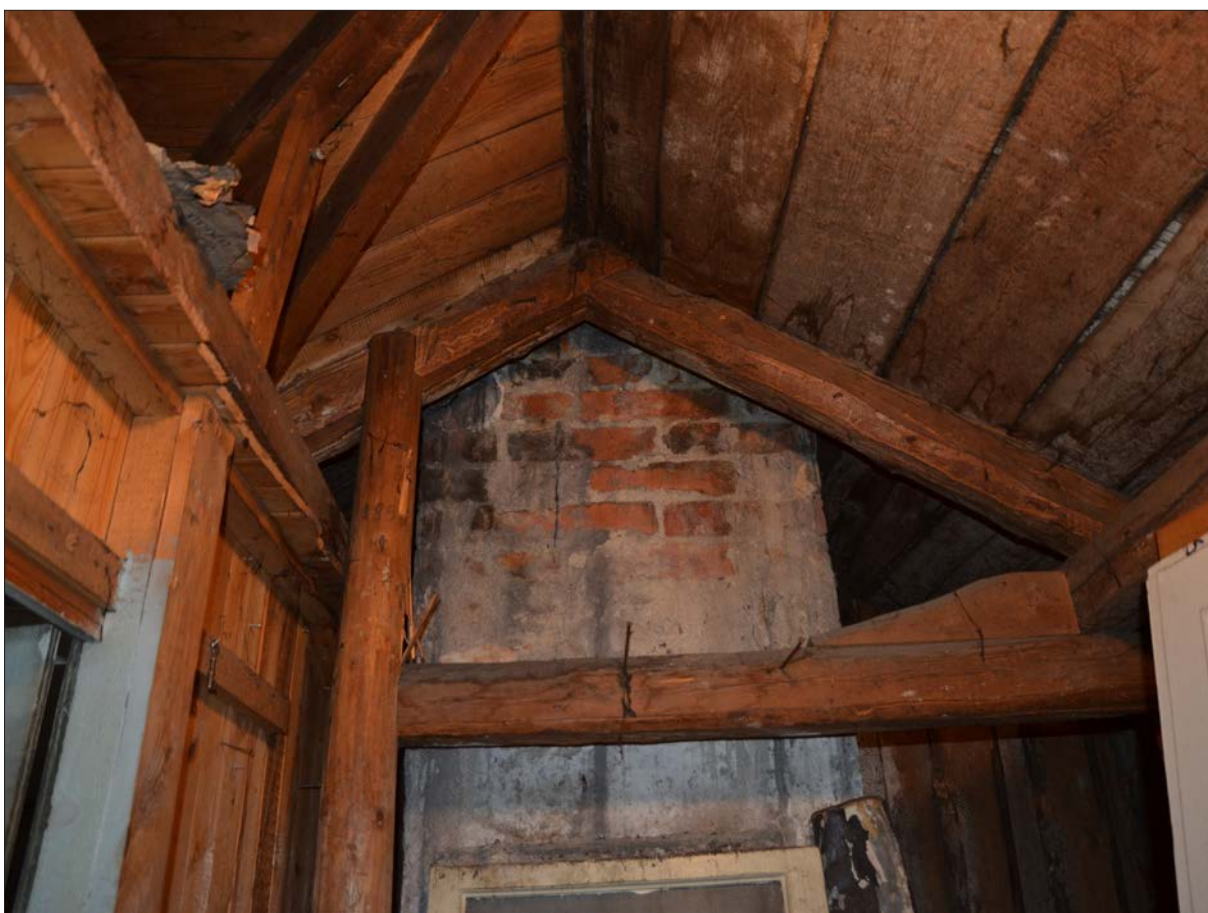
42 Vy upp i vindstaket sett mot norr. På den vänstra stolpen är det skrivet "1895". Till vänster är den tillbyggda delen med trapphus. Ovanpå underlagstaket syns näver, vilket kan anas till höger i bild (Slm D2014-306).

Ingen planritning finns utförd över vinden. Trapphuset och verandan kan ha byggts 1895, året som finns skrivet på en pelare på vinden.

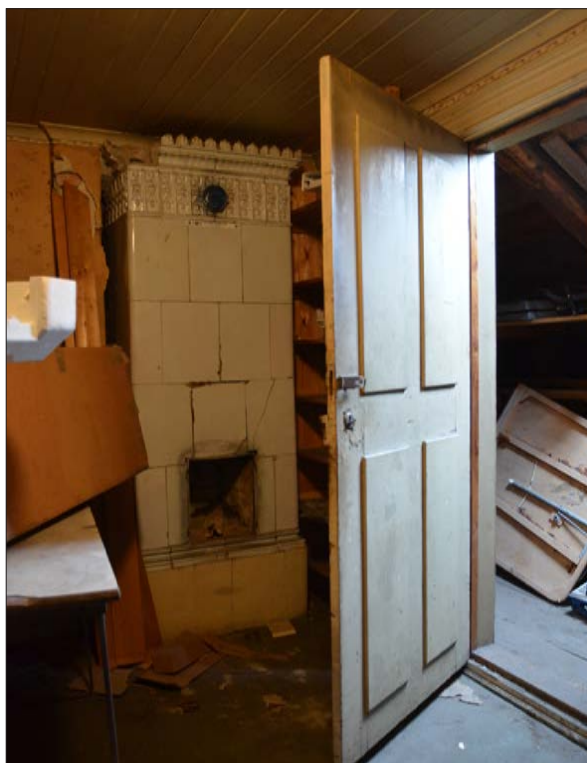
Vindsrum mot sydväst (bortre): I det bortre vindsrummet är väggar senast tapetserade med en blomig 1940-talstapet. Äldre golvlister, dörr- och fönsterfoder finns kvar. I dörröppningen sitter en fyrfyllningsdörr med utanpåliggande speglar, 1700-tal eller tidigt 1800-tal. Karmen är handhyvlad. Taket är klätt med gråmålad pärlspontspanel, bredd mellan pärlna ca 87 mm. Här finns en garderob utefter norra väggen. Golvet är täckt med masonitskivor. Under flera tapetlager syns en tapet som kan dateras till 1880- och 1890-tal. Underst sitter limfärgsmålat papper, stänkmålning, rosa bottenfärg med svarta stänk, fig. 84. I rummets nordvästra hörn finns en rektangulär, flat, vit kakelugn, med profilerad fot-sims och krön i relief. Kakelugnen kan dateras till 1860-70-talet. Kaklet är maskinslaget och tillverkat av gul lera.

43 Bortre vindsrummet med flat kakelugn och äldre fyrfyllningsdörr (Slm D2014-307).

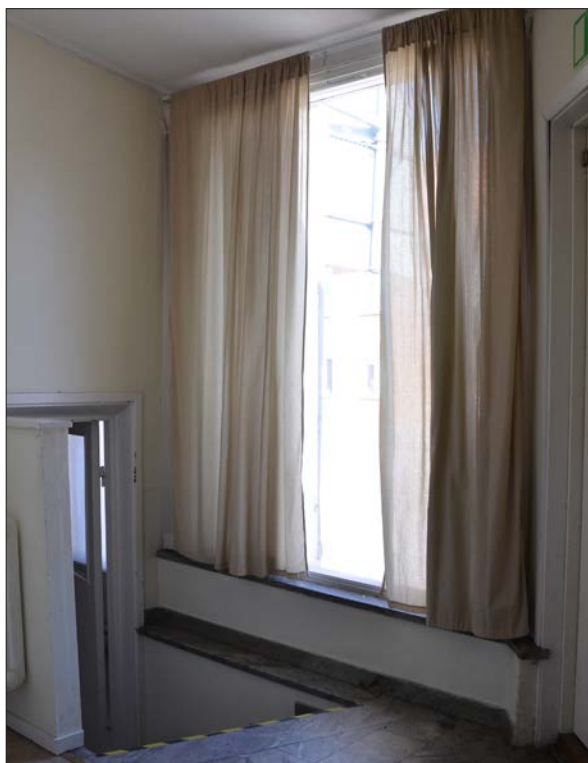
Invändigt består lokalen 1b av ett rum med gjutet cementgolv samt skivklädda väggar och tak. Trappan ned mot bostadshuset och fönsterbänkarna är utförda av grön marmor, troligen Kolmårdsmarmor, se fig. 47.

47 Utställningsdelens interiör sedd mot öster. Trappan leder ned till bostadshusets bottenvåning (Slm D2014-311).

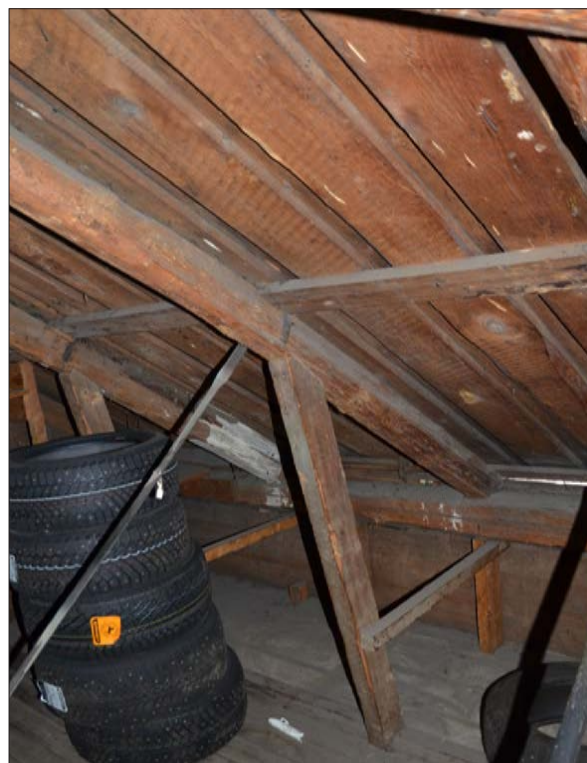
Verkstadsbyggnaden ser ut att vila på gjuten grund. Stommen består av liggande plank. Fasaderna är klädda med vitmålad liggande panel. På gavlarna syns de utskjutande profilsågade, svagt rundade, takfötterna. Dörrar och de spröjsade fönsterbågarna är målade i en röd nyans. Verkstadsbyggnaden har ett sadeltak med ett underlagstak av lockpanel. Takfallen täcks av grönmålad korrugerad plåt. Byggnaden har en utkragad och oputsad skorsten.

52 På vinden syns ytterväggen av liggande plank  
(Slm D2014-316).

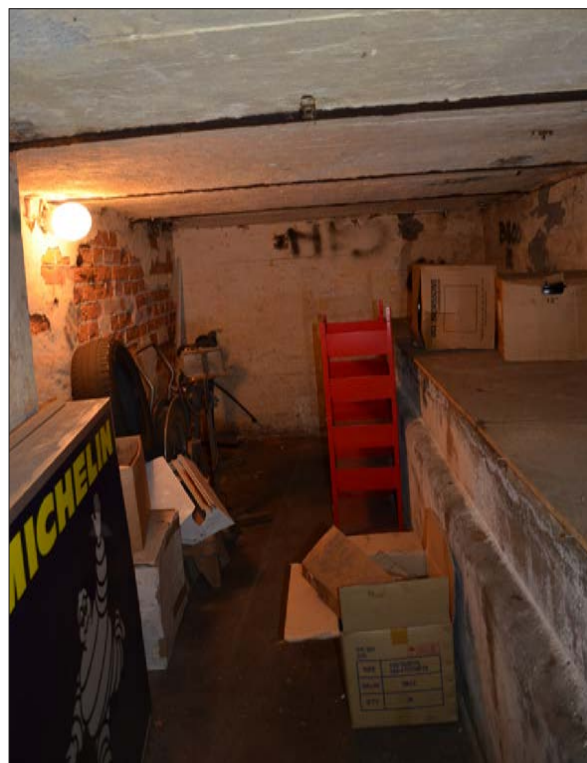
60 Del av källaren i hus 5. Till höger syns gjutna kar, som bör ha använts av Emma Eriksson vid slakt och saltning (Slm D2014-324).

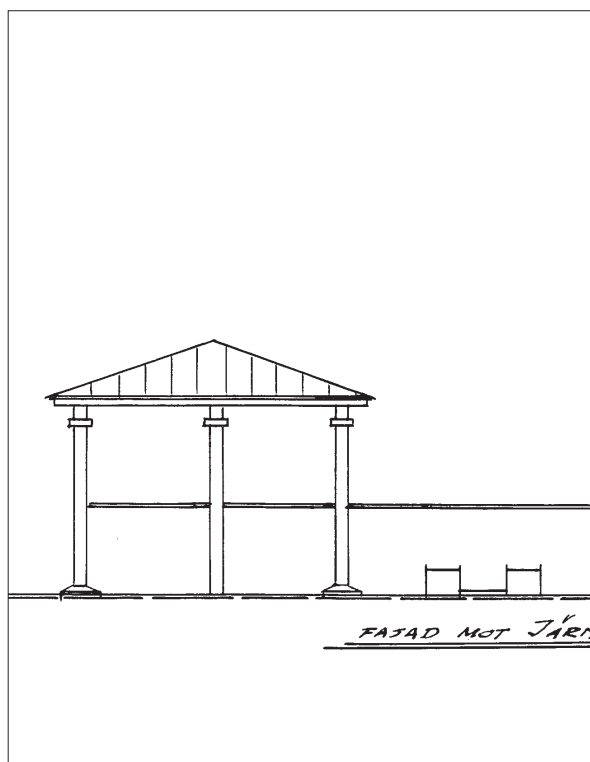
*Historik: Byggnad 6 finns med på situationsplan från 1880, samt på kartan från 1939, men är då smalare och ligger inte så långt mot norr. Sannolikt är södra delen av byggnaden äldre än norra delen, se fig. 63.*

Byggnadens grundmurar är gjutna av betong. Väggarna uppges 1956 ha murats av betonghålstén mellan nuvarande träpelare. Betonghålsténen skulle både utvändigt och invändigt putsas. Idag har byggnaden en utvändig beklädnad av grå trapetskorrugerad plåt. Fasaderna är uppdragna så att det ser ut som att taket är platt. Taket är dock ett pulpettak som är täckt med skivtäckt plåt, se fig. 68.

63 Uppmättningsritning från öster av spol- och tvätt-plats år 1956 (Nyköpings arkiv).

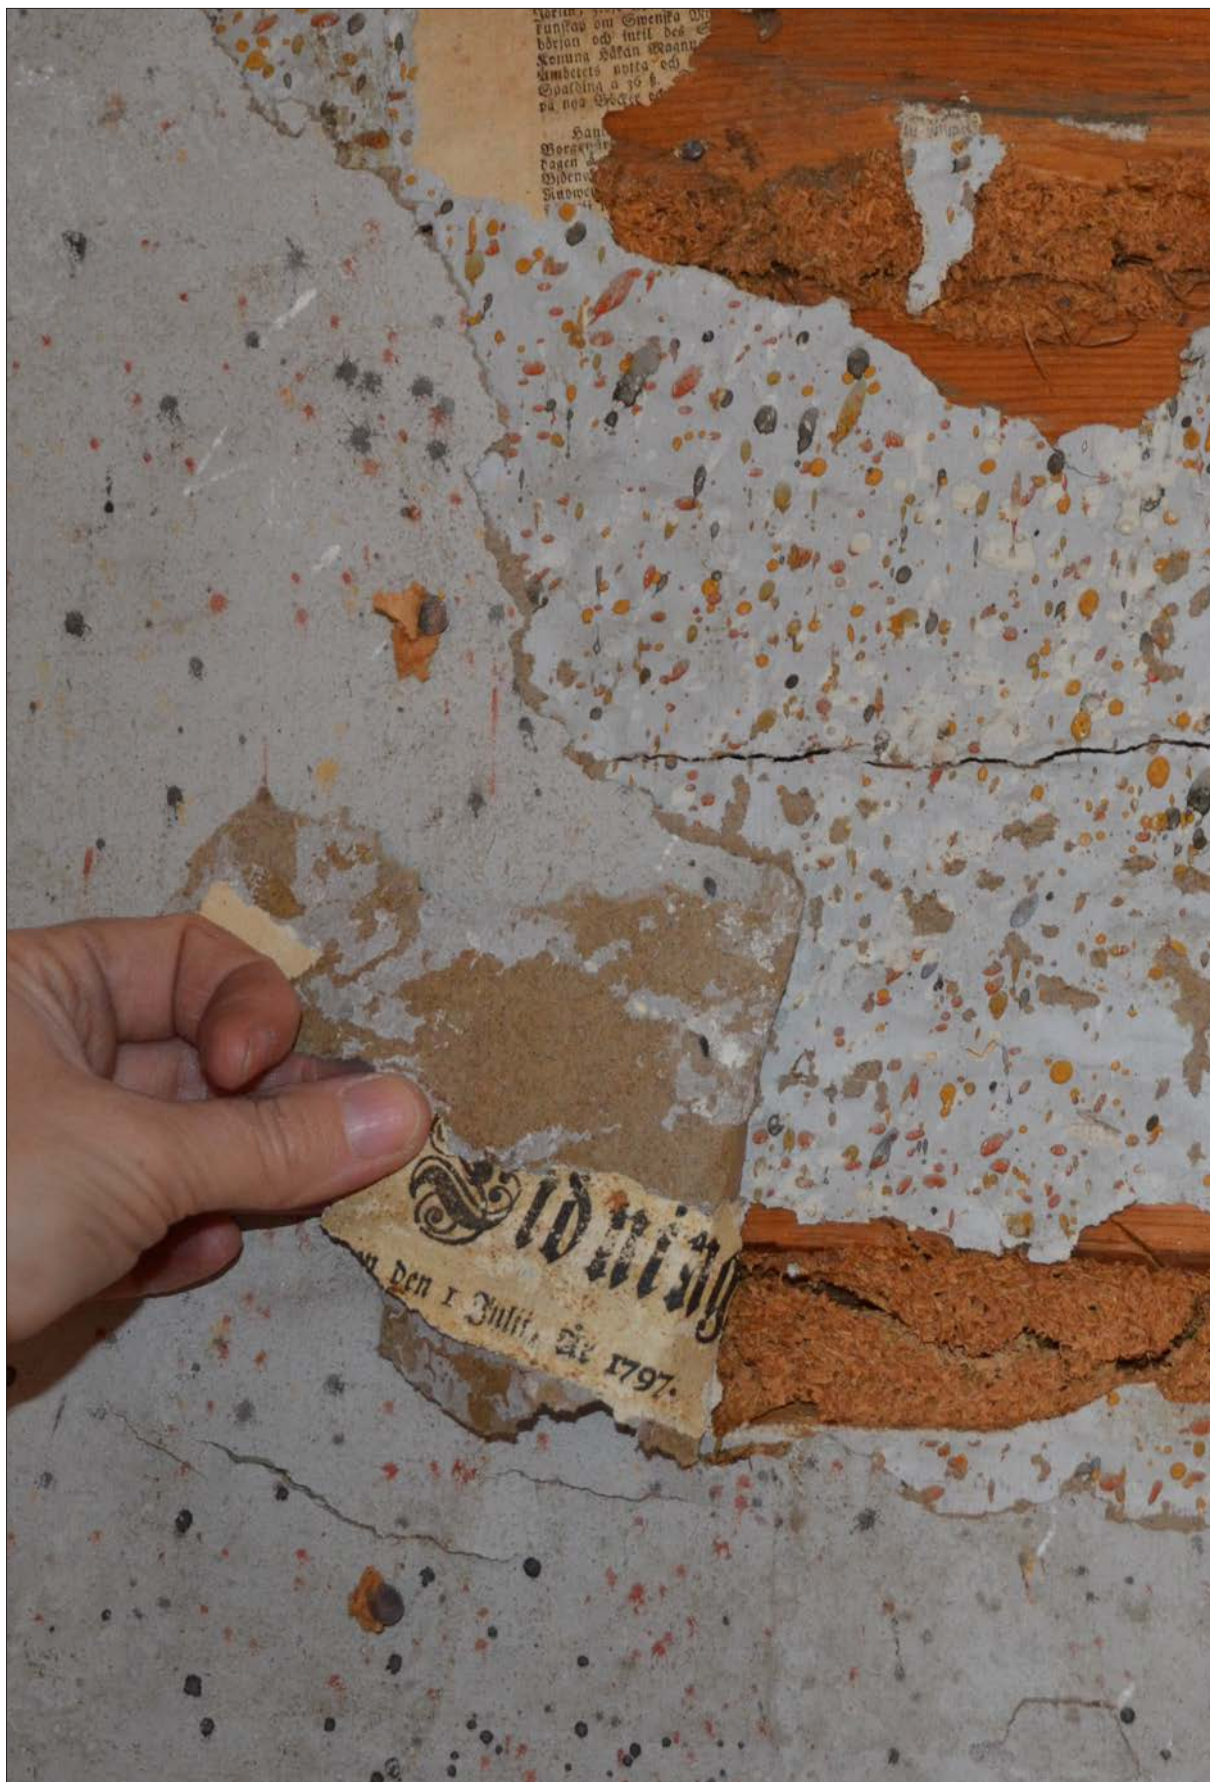
70 Det innersta stänkmålade tapetlagret i rum 20, vilket sitter på en tidning från 1797 (Slm D2014-333).

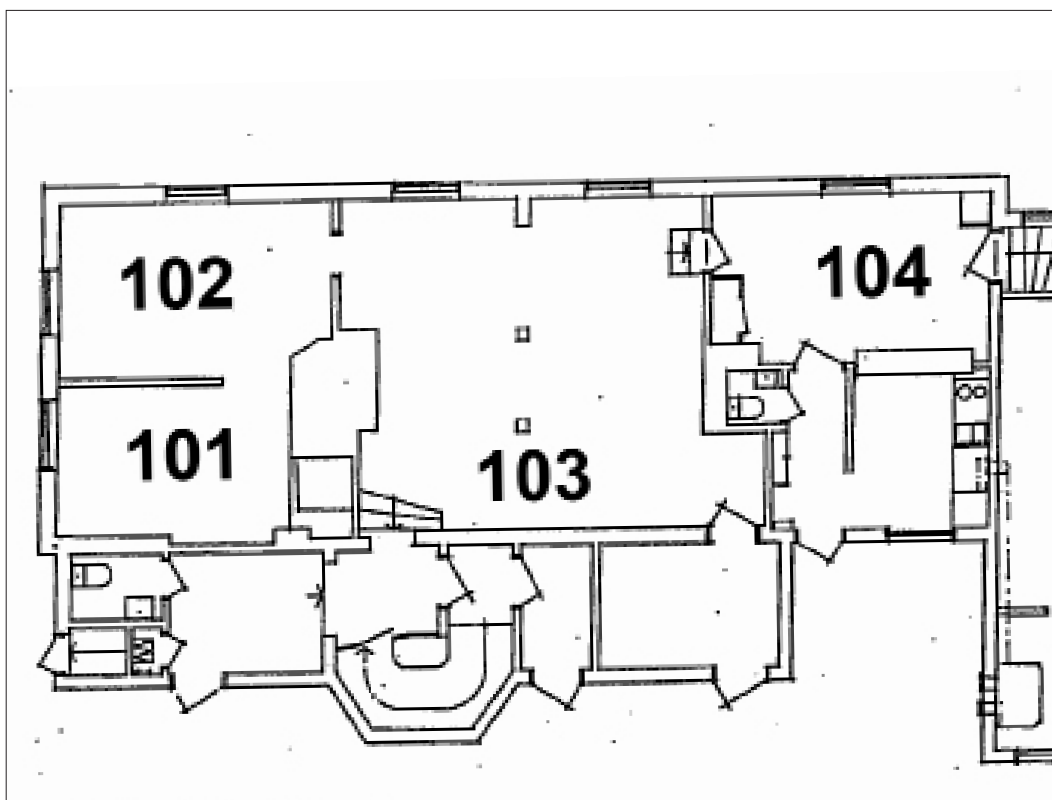
71 Bostadshusets bottenvåning, öster uppåt i bild.

Se även planritning med rumsnumrering, ritningsbilaga 1, fig. 71.

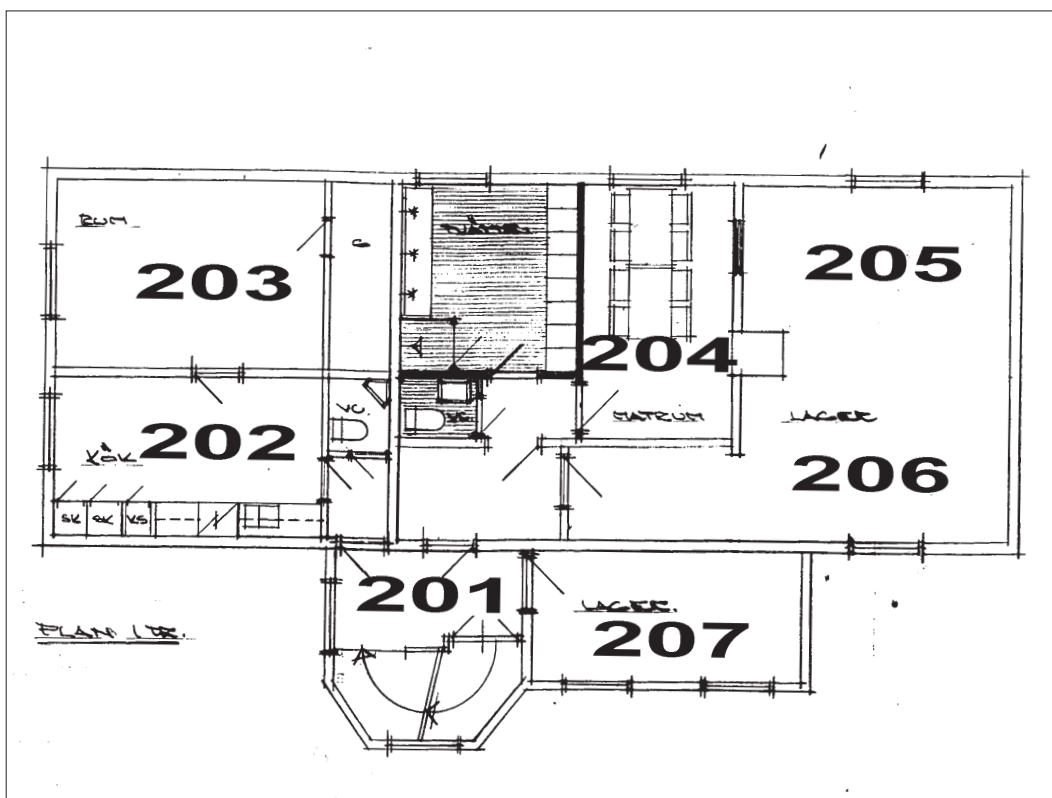
72 Bostadshusets övre våning, öster uppåt i bild.

Se även planritning med rumsnumrering, ritningsbilaga 1, fig. 72.

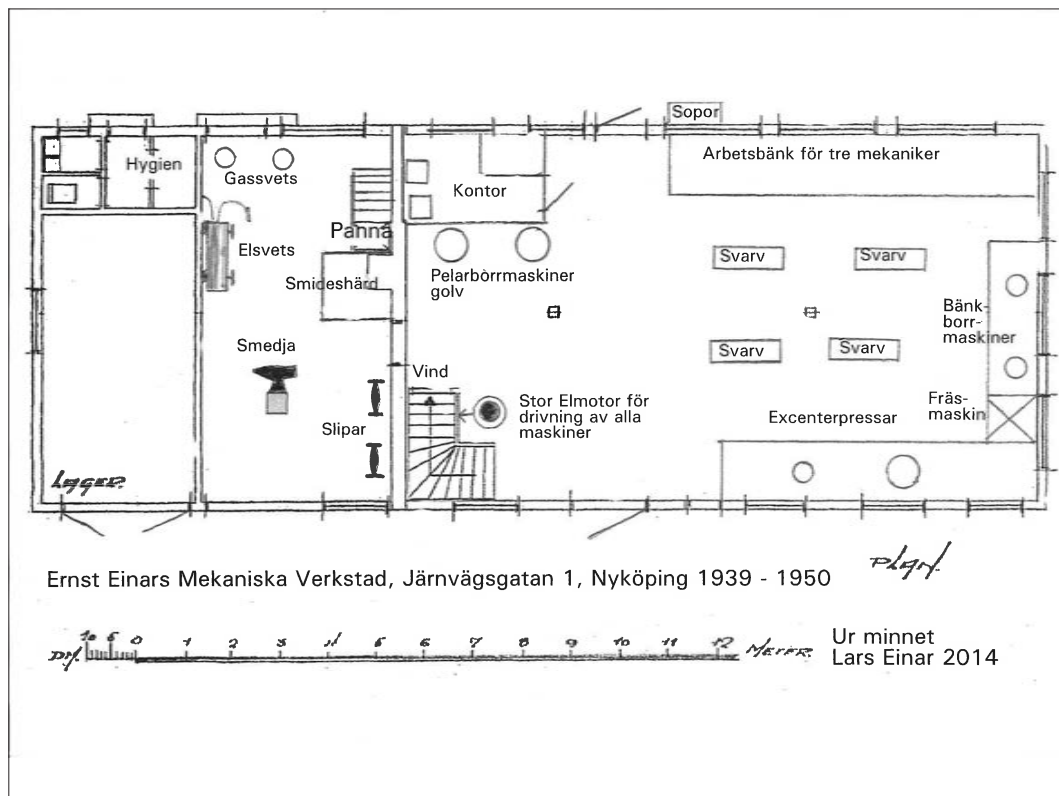
74 Skiss av Ernst Einars Mekaniska verkstad, 1939-1950. Svarvarna drevs av remmar kopplade till axlar med remskivor fastsatta i taken. Alla drivna av en elmotor. Ritning utförd av Lars Einar 2014. Väster uppåt i bild.
