## Odd Fellowhuset

Antikvarisk slutrapport  
Renovering av fönster och balkongdörrar

Antikvarisk slutrapport

Renovering av fönster och balkongdörrar

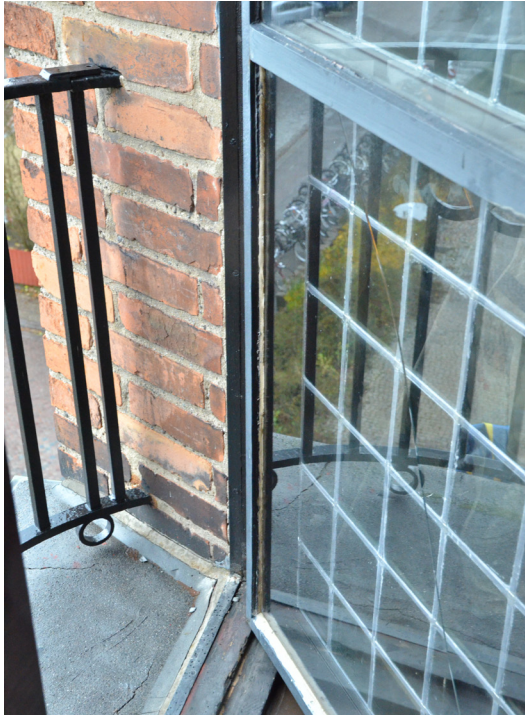
*Bild 5. Den högra balkongdörren med sprucken nedre ytterruta. SLM D2020-0522.*

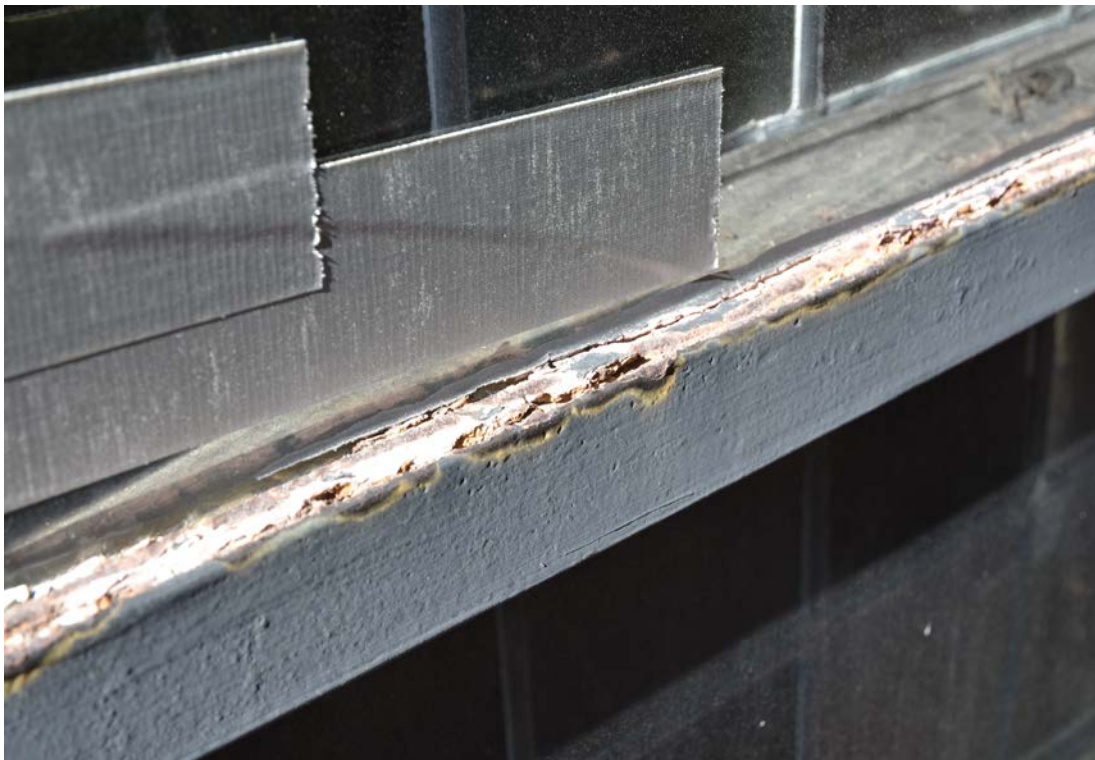
*Bild 7. Vänstra balkongdörren, med provisoriskt åtgärdade sprickor i fönsterglasets samt rostskador i tvärpostens överdel. SLM D2020-0524.*

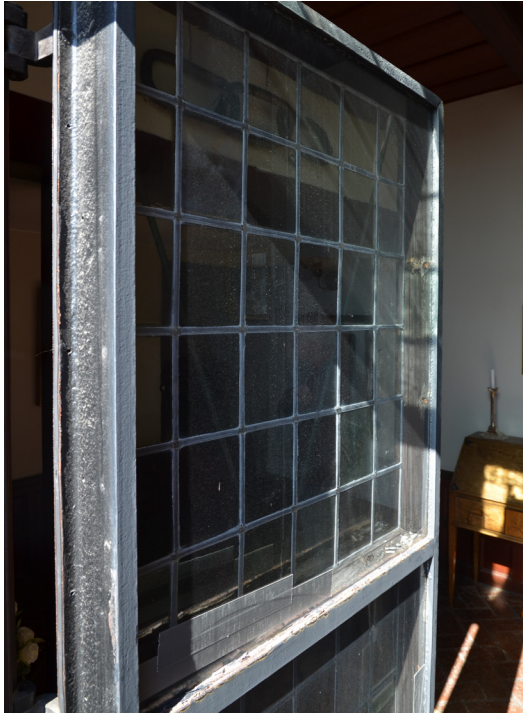
Bild 8. Den vänstra balkongdörren av gjutjärn (vy in mot rummet från balkongen). Dörrarna har tyvärr slängts. SLM D2020-0525.

Enligt muntlig överenskommelse mellan mig och Jonas Wärn vid arbetets startskede i april 2019 skulle järndörrarna sparas och ställas undan i förvar på Odd Fellowhuset. Jonas Wärn menade att dörrarna aldrig skulle komma till användning, men gick ändå motvilligt med på det. Eftersom jag litade på det som avtalats, fann jag ingen anledning att kontrollera var dörrarna förvarades. I ett e-mail 2020-10-02 från Jonas Wärn framkom emellertid att dörrarna slängts. Anledningen var enligt honom att det inte fanns något lämpligt utrymme att förvara dem på. Detta är djupt beklagligt och en allvarlig brist i utförandet, eftersom de hade kunnat återanvändas så snart aluminiumdörrarna inte längre kan renoveras.

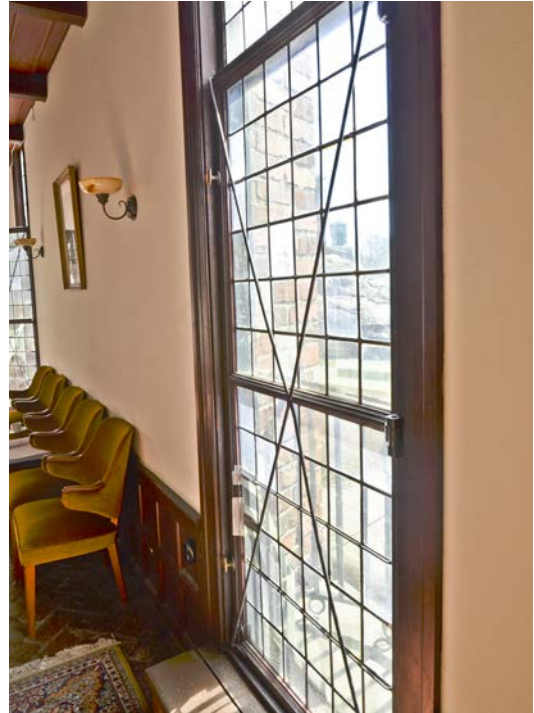
Bild 9. Vänstra balkongdörren, innan påbörjade arbeten. Vy mot öster. SLM D2020-0526.

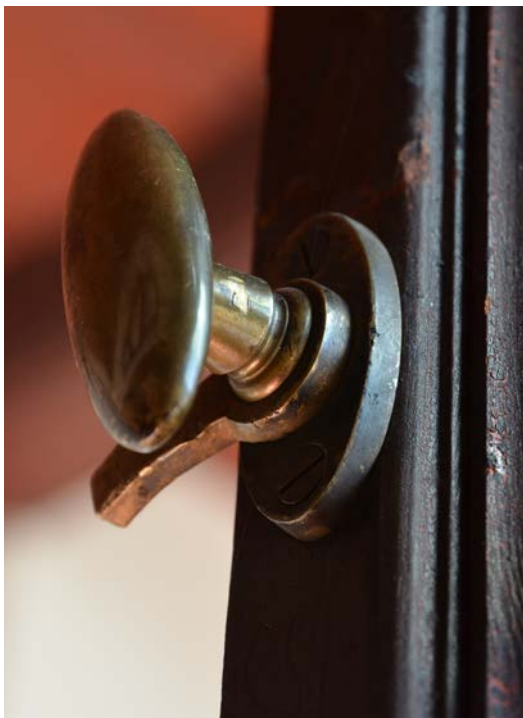
Bild 10. Låsvred i mässing på dörrarna. På varje dörr satt två stycken vred. Dessa togs bort men sparades. SLM D2020-0527.

Enligt överenskommelse (muntligt och via e-post 26 april 2019) skulle mässingsbeslagen återanvändas och monteras högre upp på fönsterpartierna. Detta gjordes inte. Beslagen finns emellertid sparade, varför det rekommenderas att de monteras upp på fönstren, trots att de då kommer att fungera som attrapper.

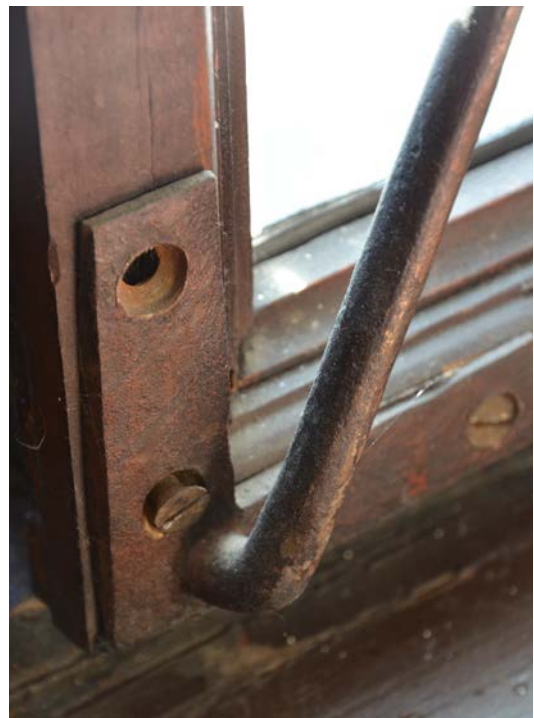
Bild 11. Ett av järnkorsens infästningar i dörren. Järnkorsen (ett kors på varje dörr) var enligt uppgift från Jonas Wärn inte ursprungliga. De förvaras nu i Odd Fellowhuset. SLM D2020-0548.

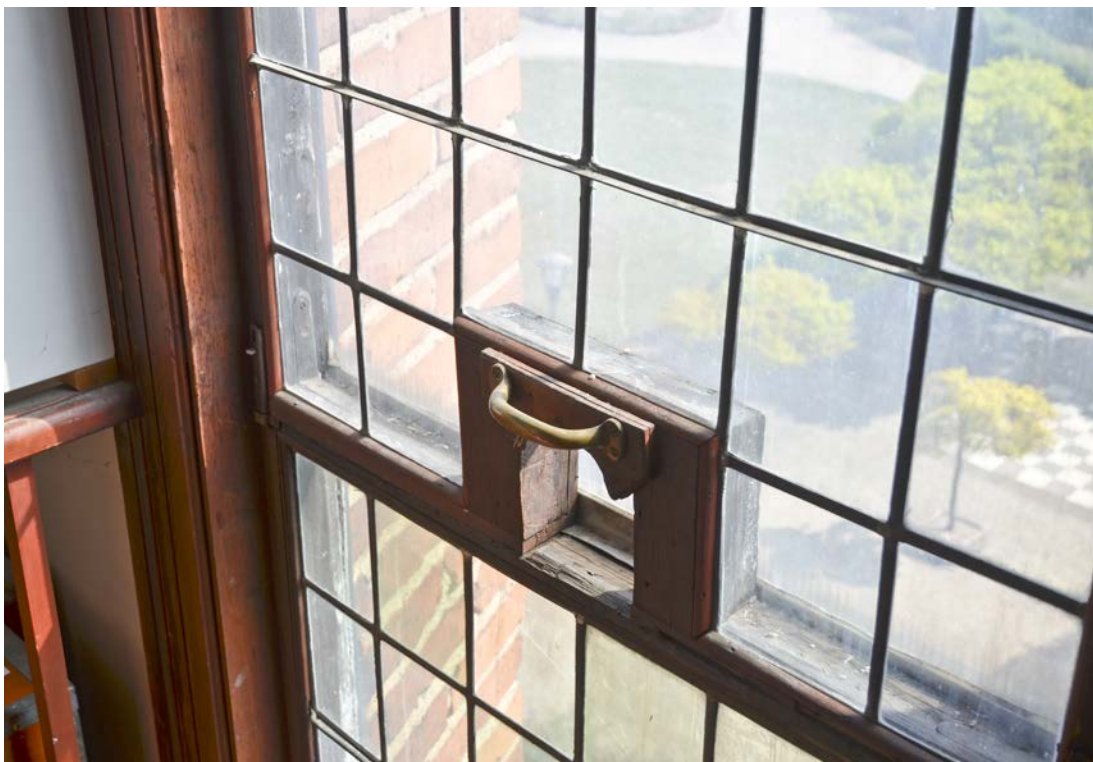
*Bild 13. Hål för flaggstång med handtag i mässing. Även detta har tagits ned men sparats. SLM D2020-0529.*

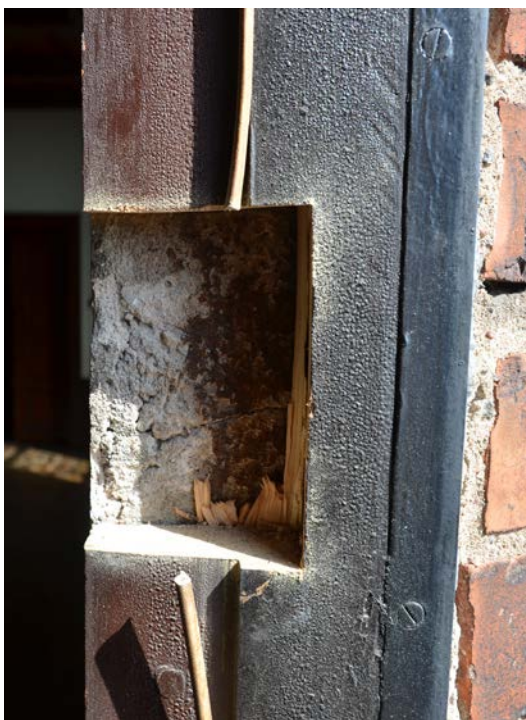
*Bild 14. Provsnitt sågades ut ur karmen för att kontrollera passformen på den nya dörr- och fönsterkarmen. Därefter sågades hela insidan av karmen ur. SLM D2020-0530*

Ett snitt ur dörrkarmen av trä sågades ur med sticksåg i syfte att kontrollera passformen på den nya aluminiumkarmen. Därefter sågades hela träkarmen upp enligt de nya måtten. Aluminiumkarmen monterades in och skruvades fast i murväggen. Isolering mellan murväggen och den nya aluminiumkarmen gjordes med mineralull. Ovanpå skarven mellan den nya karmen av aluminium och den gamla karmen av gjutjärn spikades en bräda. På brädan och i murverkets fogar fästes svart fabrikslackerad plåt. Bleckspik med gummitätning och sexkantskruv användes.

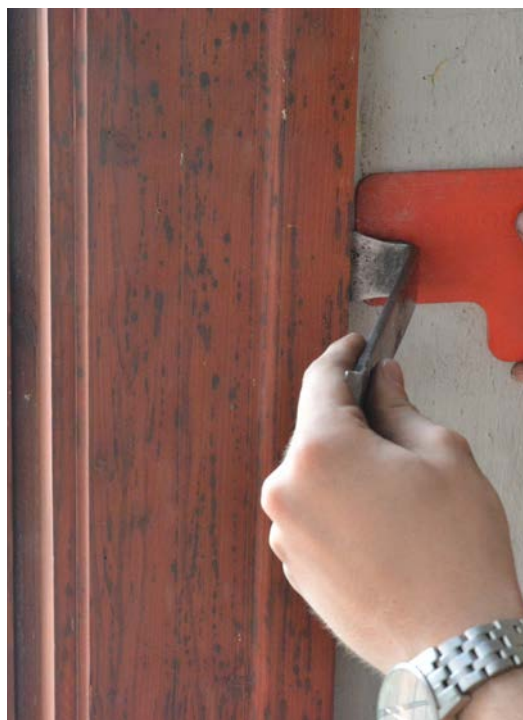
*Bild 15. Befintliga dörr- och fönsterfoder avlägsnades varsamt och återanvändes. SLM D2020-0531*

Befintliga dörrar av gjutjärn togs bort. De blyspröjsade fönstren togs ut ur dörrarna. Dörr- och fönsterfodren togs försiktigt bort med bräckjärn. När de inte kunde avlägsnas med handkraft sågades spiken av bakom fodren/listerna, för att göra minsta möjliga åverkan på virket. Befintliga mässingsbeslag togs ner och sparades. Enligt muntlig överenskommelse skulle de befintliga järndörrarna sparas, men i oktober 2020 framkom att dessa slängts (Wärn 2020).

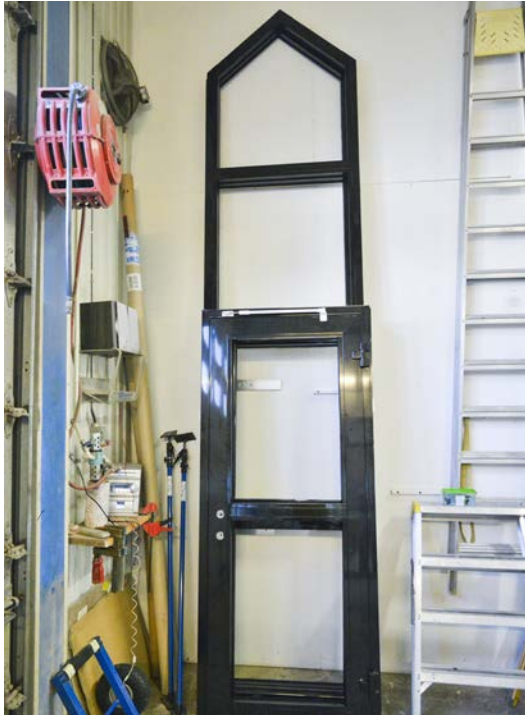
Bild 16. De nya dörr- och fönsterkarmarna i svart aluminium anlände till verkstaden i oktober. Notera att dörren står framför fönsterramens nedre del. SLM D2020-0532.

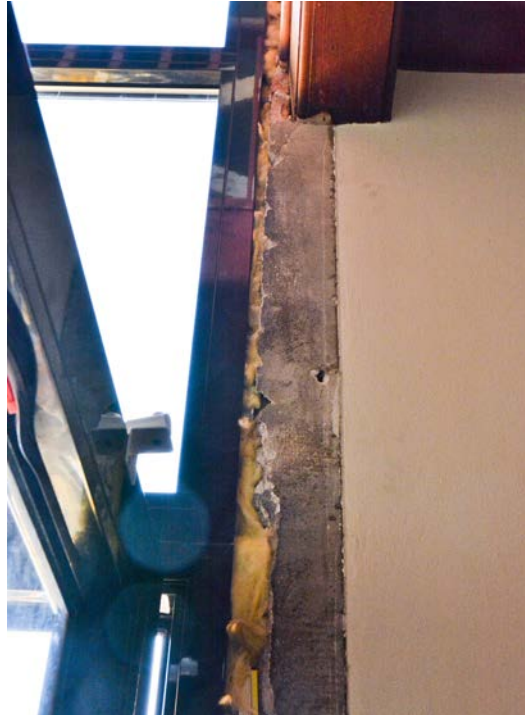
Bild 17. Karmarna monterades inifrån. Skarven mellan murverket och aluminiumkarmen drevades med mineralull. SLM D2020-0533.

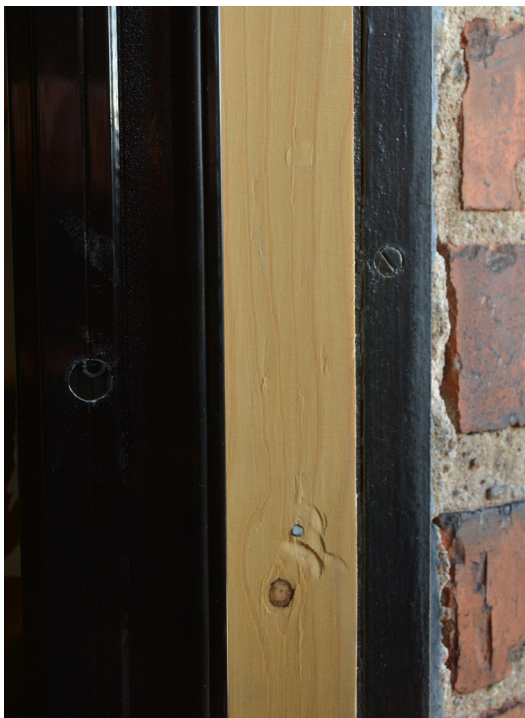
Bild 18. Mellan den nya aluminiumkarmen (till vänster) och den ursprungliga yttre järnkarmen spikades en tunn bräda för att ge bättre fäste och stadga åt vattplåten. SLM D2020-0534.

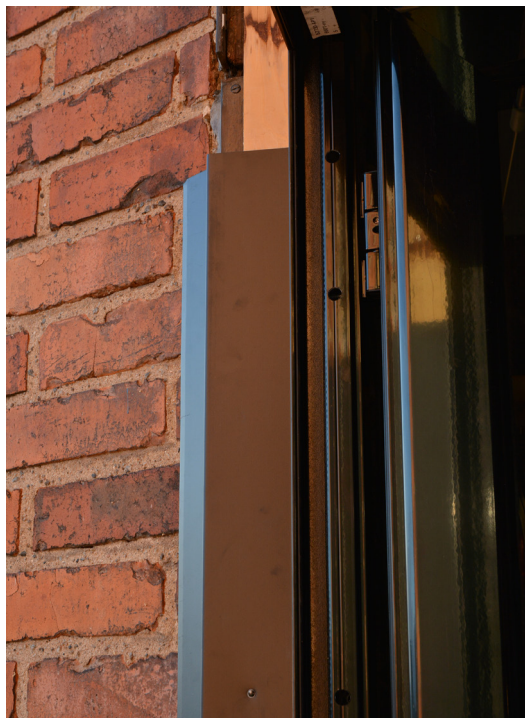
Bild 19. Fabrikslackerade svarta vattplåtar monterades med bleckspik med gummitätning. SLM D2020-0535.

Både under möte på plats samt via e-post till Jonas Wärn och glasmästare Håkan Karlsson (26 april 2019) anvisade jag att plåtarna skulle platsmålas med linoljefärg. När jag besökte arbetet den 6 november hade flera omålade plåtar redan spikats upp, och arbetet beräknades färdigställas under dagen. Jag påpekade detta för Håkan, som svarade att han inte visste att plåtarna skulle målas. Eftersom arbetet redan var försenat och slutdatum för rekvisering närmades, och de omålade plåtarna bedömdes se godtagbara ut, lät jag saken vara.

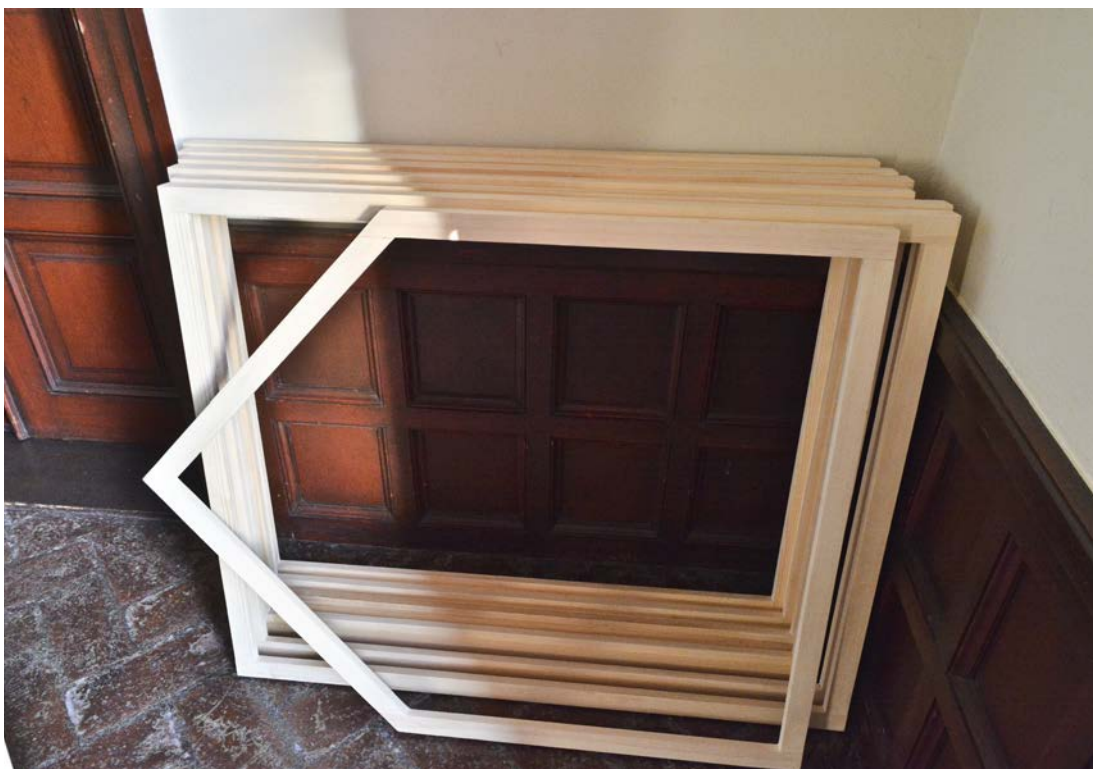
*Bild 21. Specialtillverkade träbågar med traditionella infästningar (tapp, slits och träplugg utan lim). SLM D2020-0537.*

Nya fönsterbågar i trä tillverkades av BBL's fönsterhantverk i Nyköping. Blyfönstren (totalt sju st blypaneler) fraktades till Teiljers Glas verkstad i Örebro. Fyra av dessa blypaneler genomgick en enklare ombyggnad, bl.a. med byte av kantbly för att de skulle passa mellan de nya isolerglasen. Övriga tre blypaneler renoverades. Sprucket glas ersattes med äldre grönt glas lika befintligt. Fönstren skickades därefter tillbaka till Nyköpings glasmästeri, där de monterades in i dörrarnas glaskassetter.

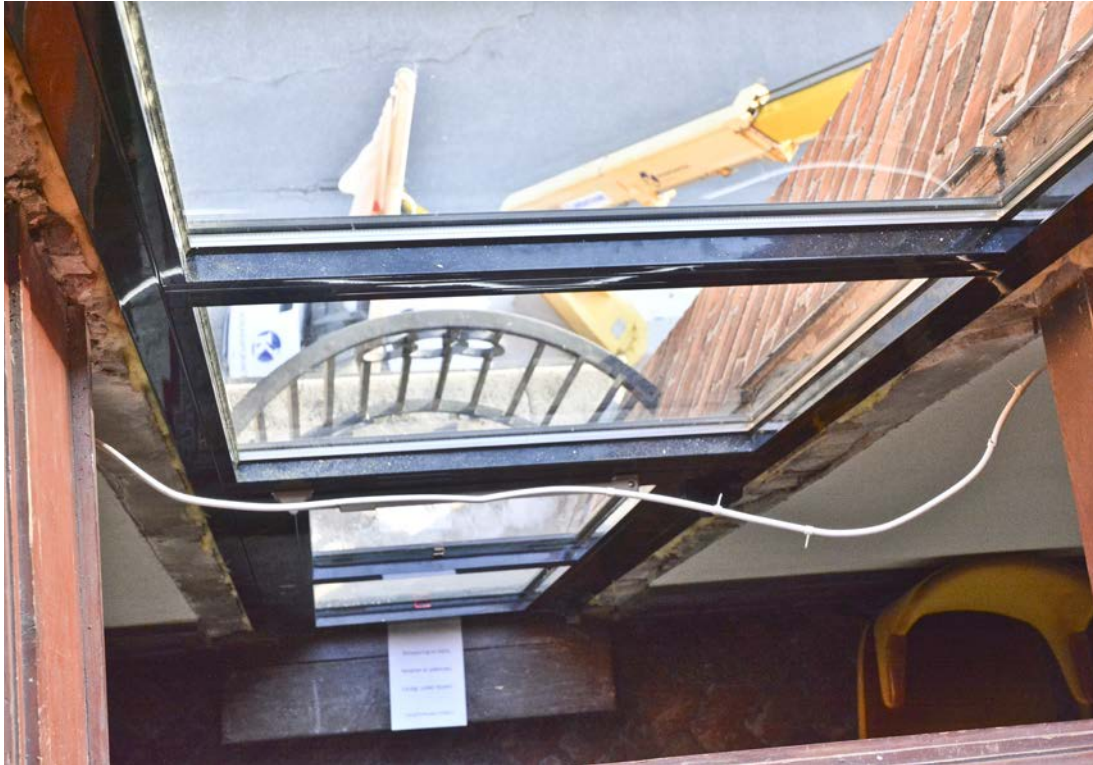
*Bild 22. Den nya aluminiumkarmen innan blyfönstren och fönsterfodren återmonterades. Vy från orgelläktaren. SLM D2020-0538.*

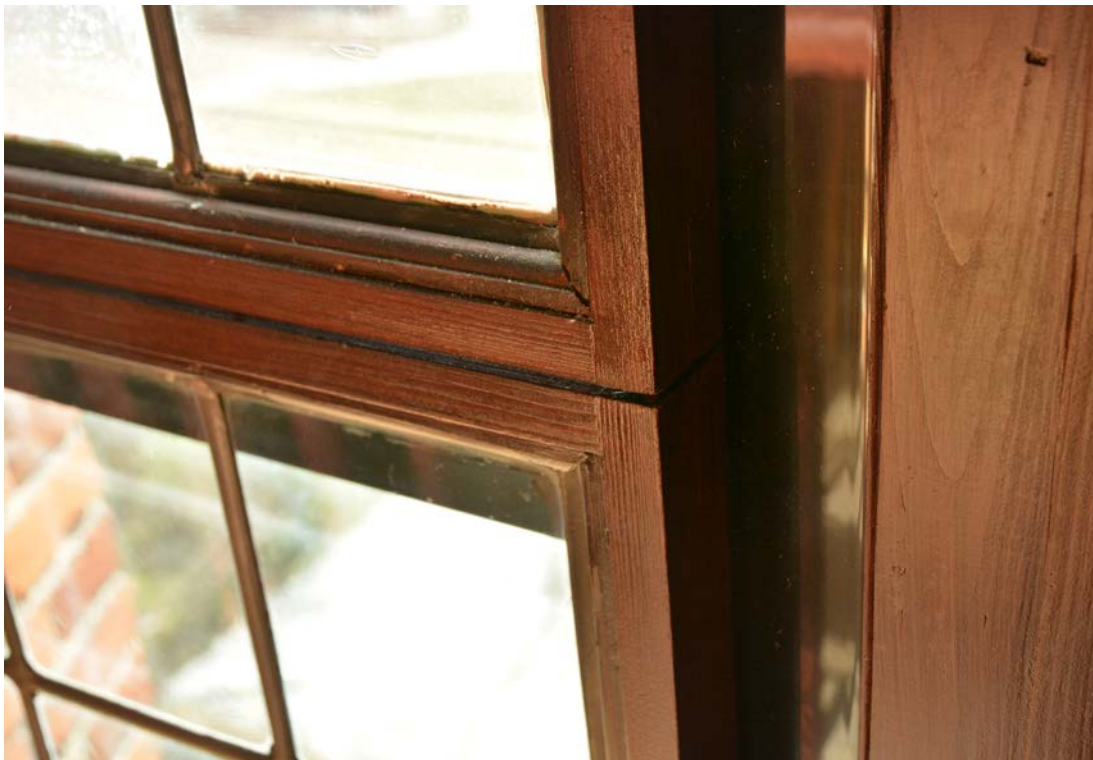
*Bild 24. Närbild av träbågarna med infällda blyfönster, som hålls på plats av kvartsstavslister. SLM D2020-0540.*

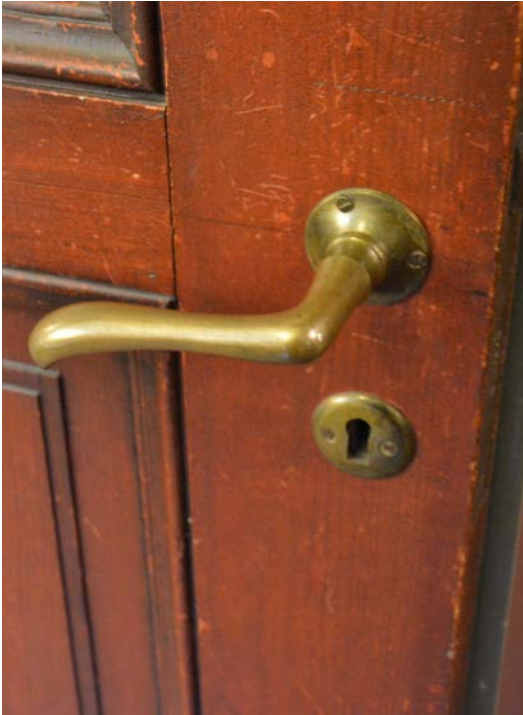
Bild 26. Befintligt handtag på innerdörrar. SLM D2020-0542.

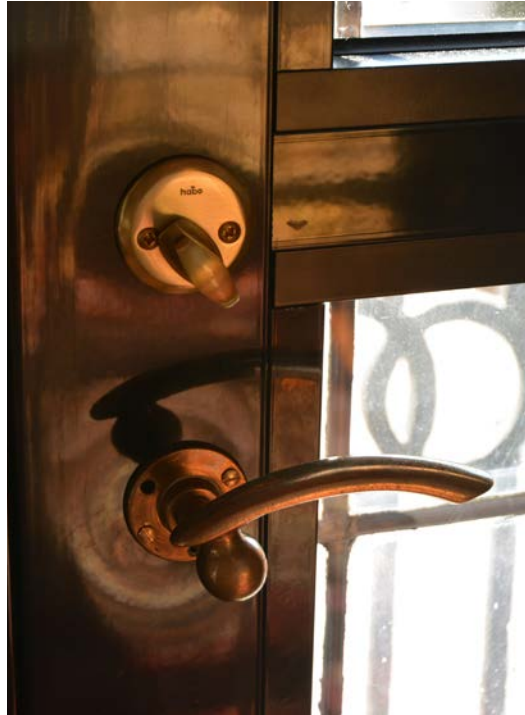
Bild 27. Nya handtag i mässing, som till viss grad efterliknar de befintliga handtagen. SLM D2020-0543.

De tidigare dörrarna öppnades med två enkla mässingsvred, som inte kunde användas på de nya dörrarna. Därför fick nya dörrhandtag beställas. Valet, som gjordes av mig som antikvarie, föll på handtag i mässing med en enkel utformning. Mässing bedömdes lämpligt eftersom det redan fanns flera andra mässingsbeslag i rummet byggnaden. bl.a. i fönstervreden och på rummets innerdörrar. Flera andra handtag föreslogs av Nyköpings glasmästeri, men samtliga av dessa var förgyllda och/eller mycket dekorativt utformade. Därför ansågs de inte kunna anpassas till varken byggnadens eller rummets stil och interiör.

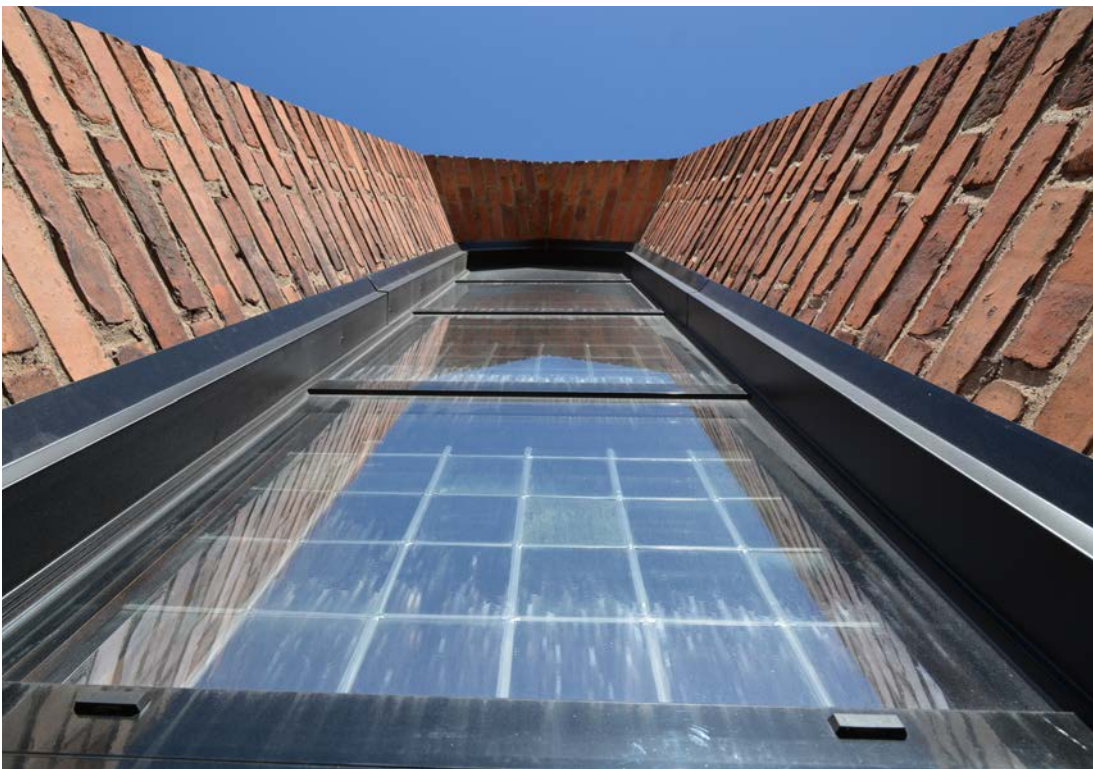
Bild 28. Ett av fönstren, efter avslutade arbeten. De nya fönstren är djupare indragna i nischen, jämför med bild 6. SLM D2020-0544
