## S:t Nicolai kyrka

Antikvarisk konsekvensanalys inför tillståndsprövning rörande ansökan om borttagande av främre bänkrader

2023-02-03

Rapport 2023:1

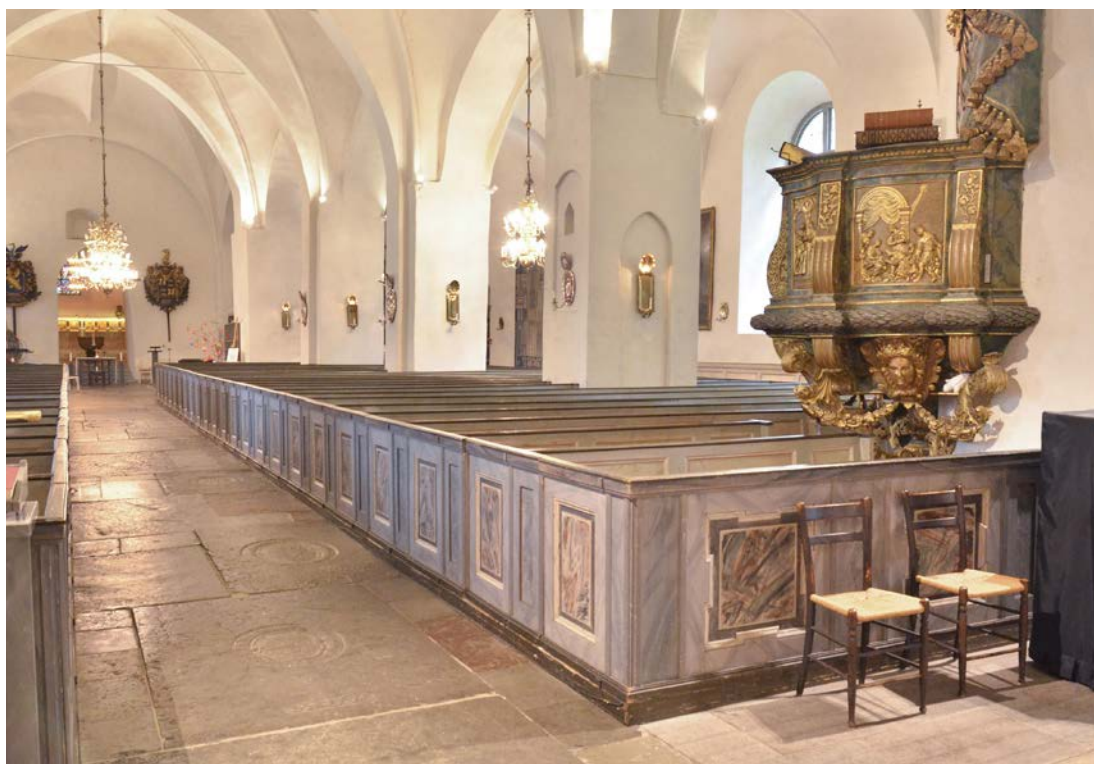
Bänkkvarteren omfattas av målade sidor med försänkta dörrspeglar. Bänksidornas socklar/golvlistor samt handledare är täckmålade med oljefärg i mörkt brungrå kulör. Spegelarnas ramar är marmorerade i ljusa grå kulörer. Dörrspeglarnas fyllning har abstrakta motiv i kraftigare kulörer. Mellan dörrarna finns smalare speglar med gråtonad stänkmålning. Bänkkvarterens framsidor (mot öster) har speglar med mer dekorerad inramning.

Inuti bänkkvarteren finns ett upphöjt ljust fernissat trägolv. Bänkarna är svagt marmorerade i ljus grågrön kulör. Varje bänkrad har en profilsågad avskiljare, dessa finns även mot pelarväggarna. Sittbänkarna har rundade hörn, ryggstöden är bakåtlutande. Ryggstödens baksidor har fotstöd, klädkrokar och hylla/ställ för psalmböcker för bakomvarande bänkrad.

Bild 4. Norra bänkkvarteret. SLM D2022-0892.

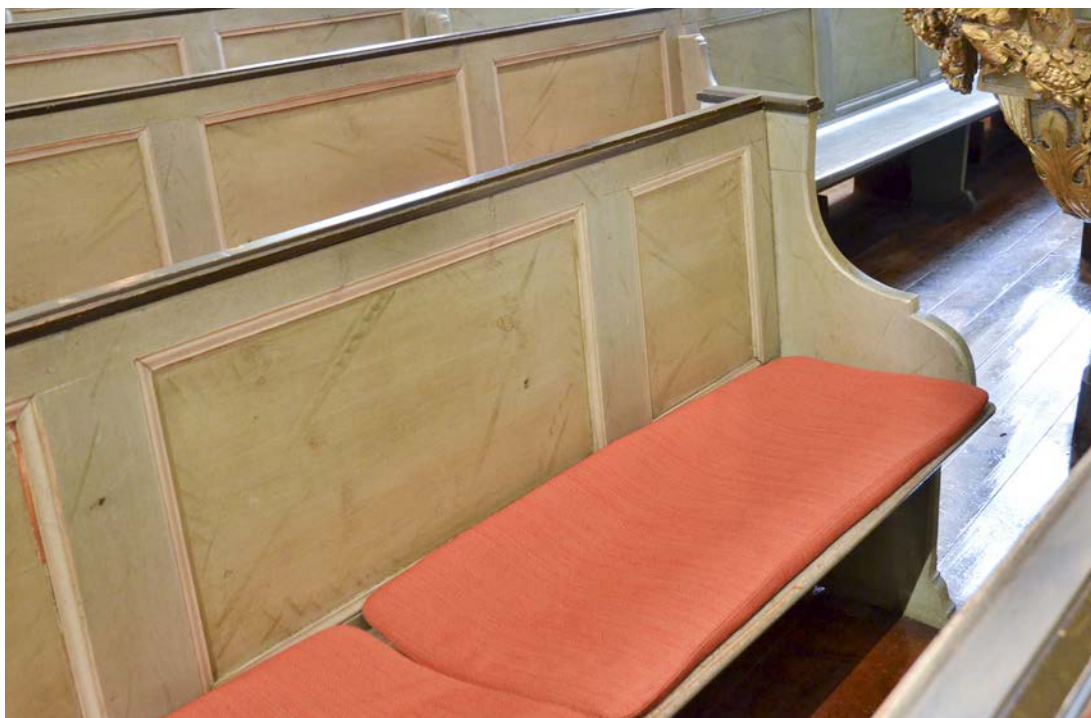
Bild 5. Norra bänkkvarterets nuvarande andra bänk rad. SLM D2022-0893.

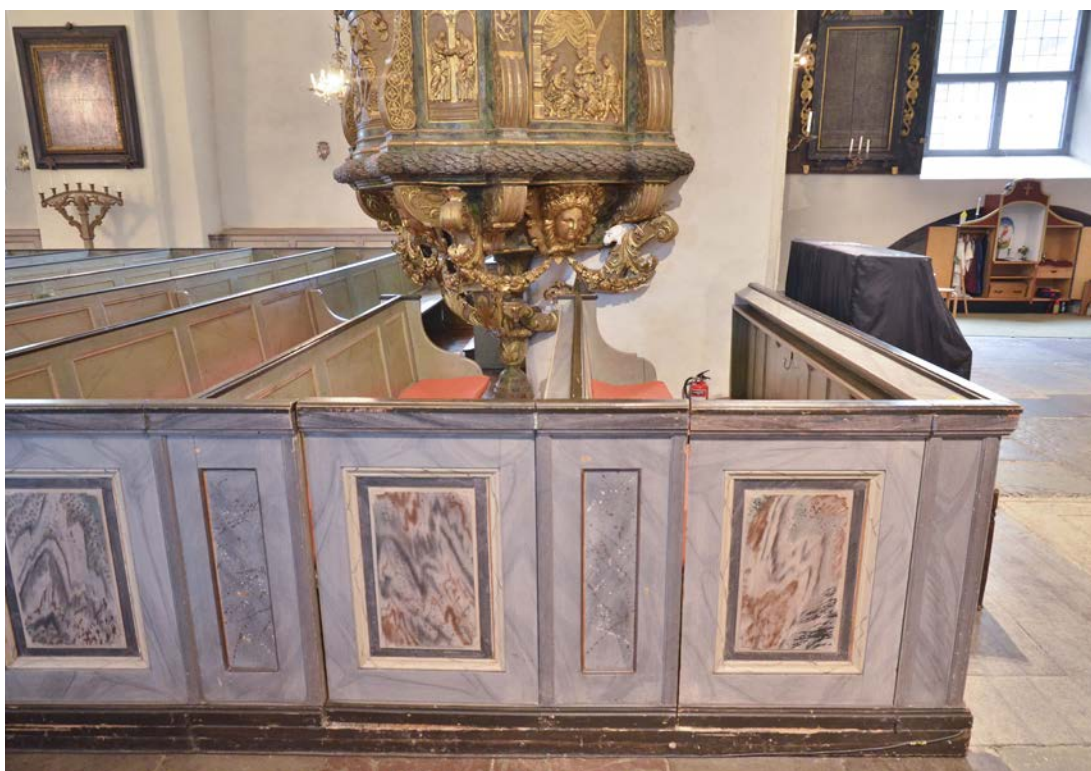
Bild 6. Norra bänkkvarterets främre rader. SLM D2022-0894.

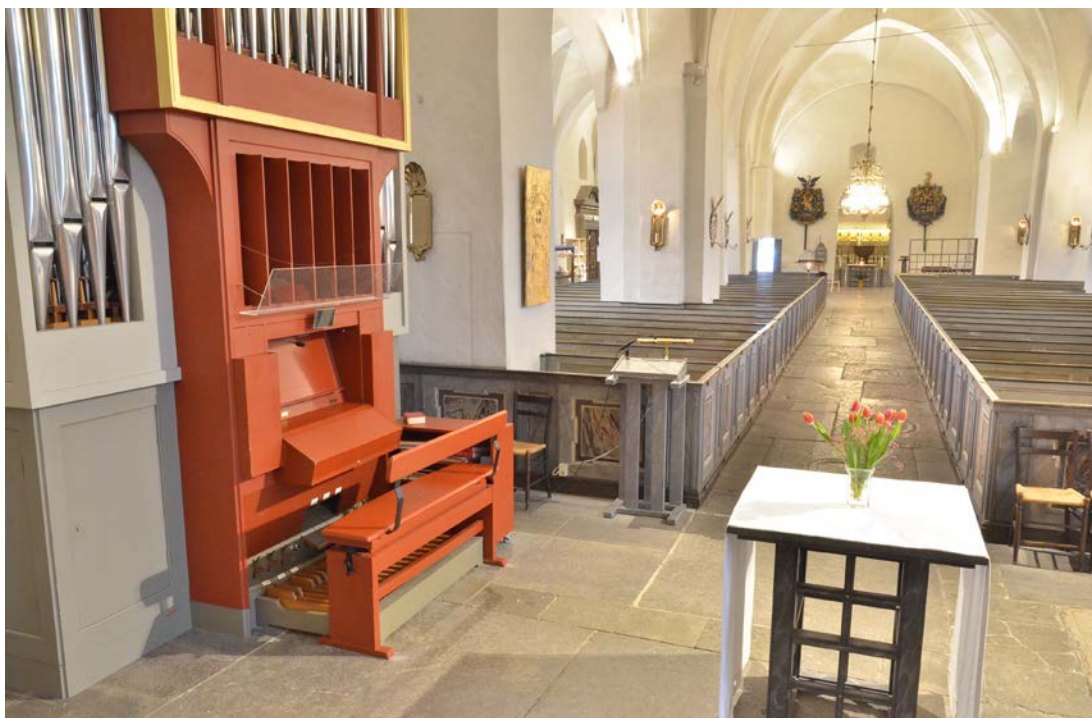
Bild 7. Södra bänkkvarteret, bakom orgeln. SLM D2022-0895.

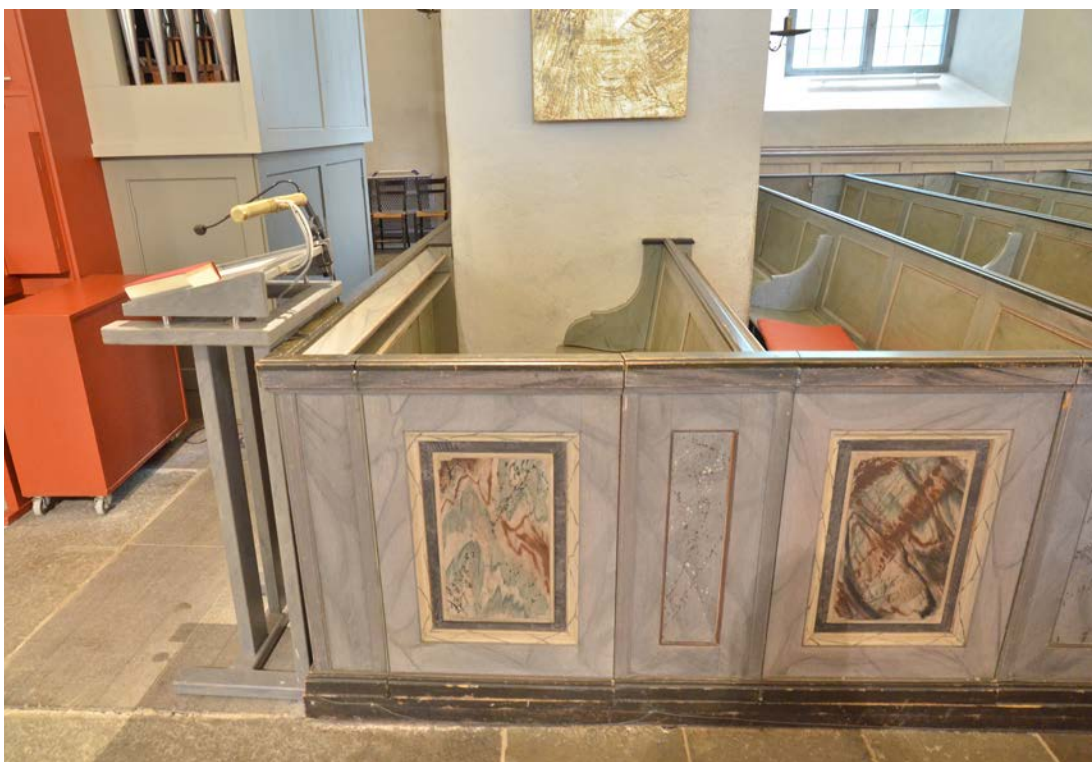
Bild 8. Södra bänkkvarterets främre rader. SLM D2022-0896.

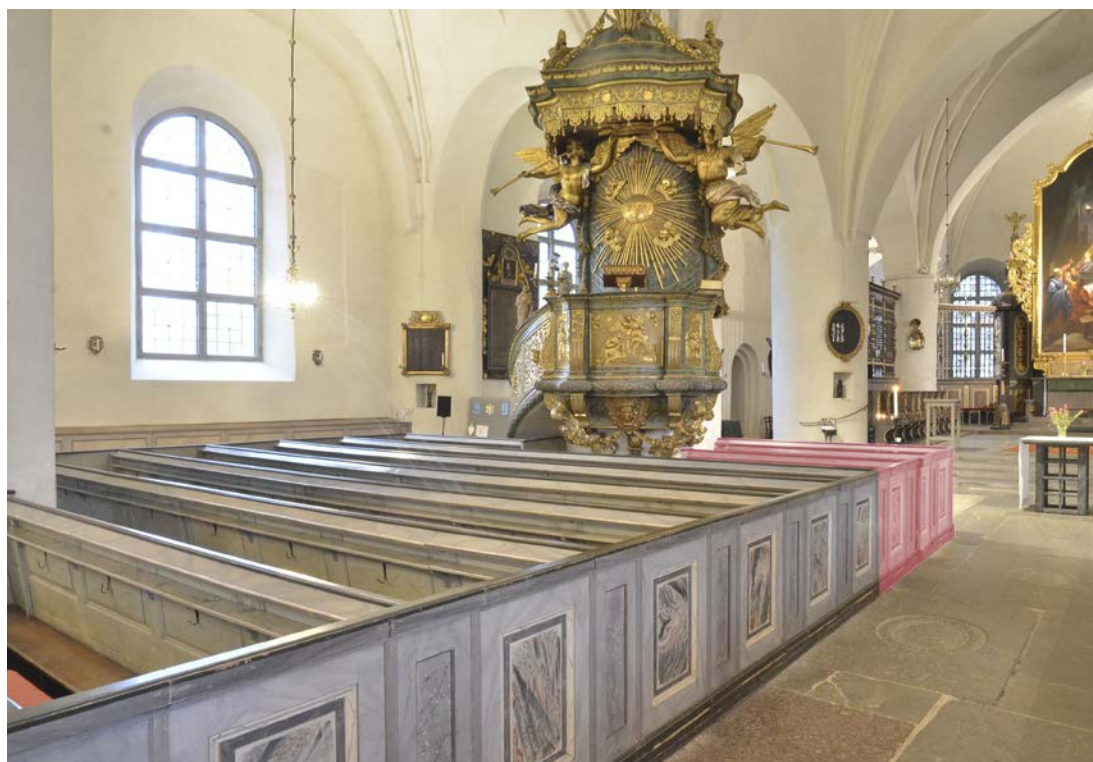
Åtgärden innebär att de två främre bänkraderna närmast mittgången inklusive trägolvet under tas bort. Den främre bänkfronten flyttas till nuvarande andra bänkraden framifrån. Det innebär att fronten kommer att sluta tvärt framför predikstolens underrede, i stället för att som nu gå in i pelarväggen. Befintligt trägolv byts ut mot kalkstensskivor lika befintliga.

Bild 9. Norra bänkkvarteret. De delar som omfattas av förslaget har rödmarkerats. SLM D2022-0897.

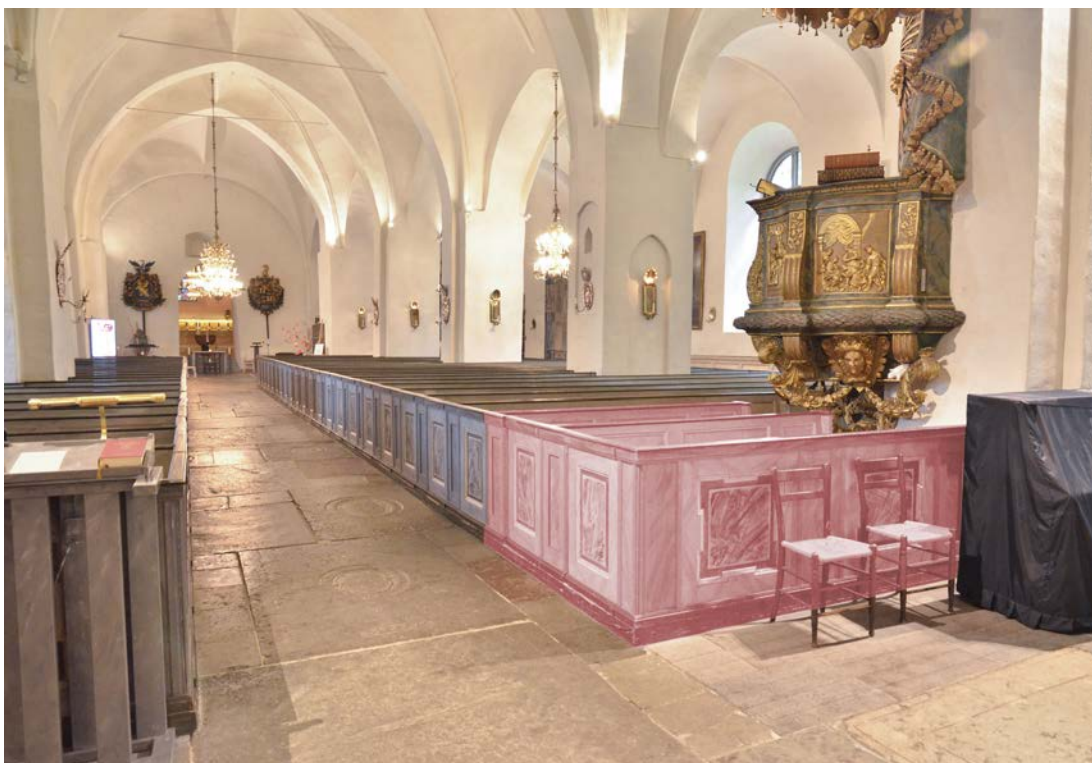
Bild 10. Norra bänkkvarteret. De delar som omfattas av förslaget har rödmarkerats. Den främre bänkfronten avses flyttas bak till platsen för den nuvarande andra bänkraden. SLM D2022-0898.

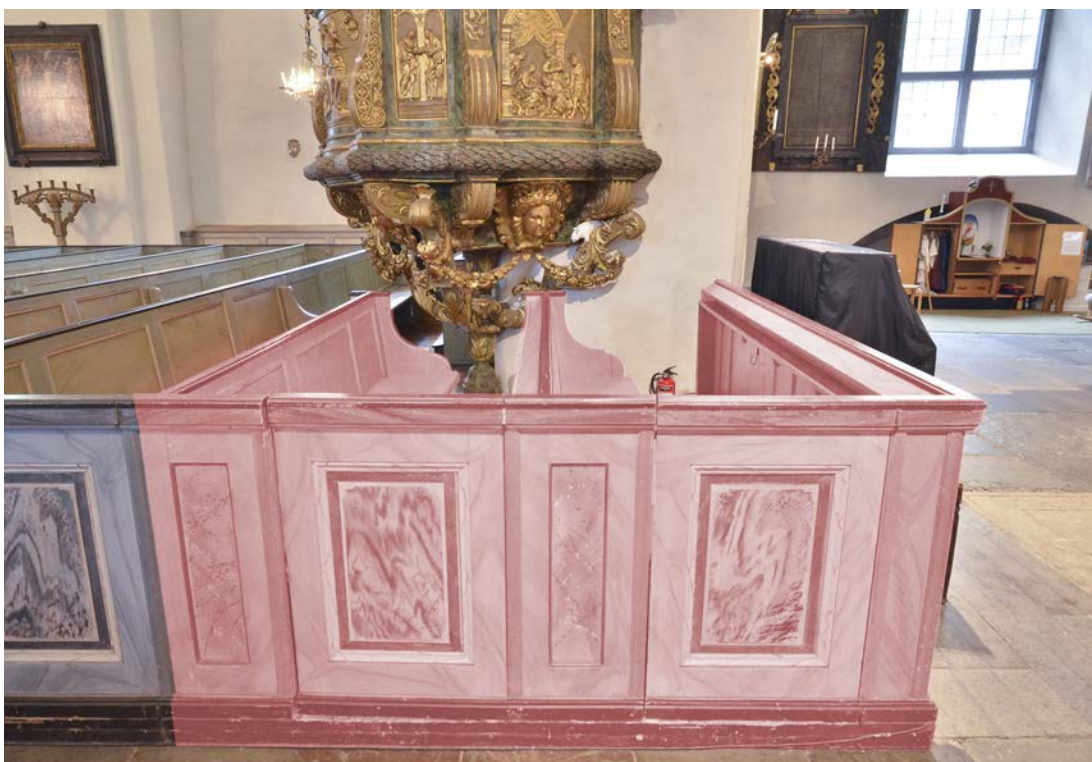
Bild 11. Norra bänkkvarteret. De delar som omfattas av förslaget har rödmarkerats. Den främre bänkfronten avses flyttas bak till platsen för den nuvarande andra bänkraden. SLM D2022-0899.

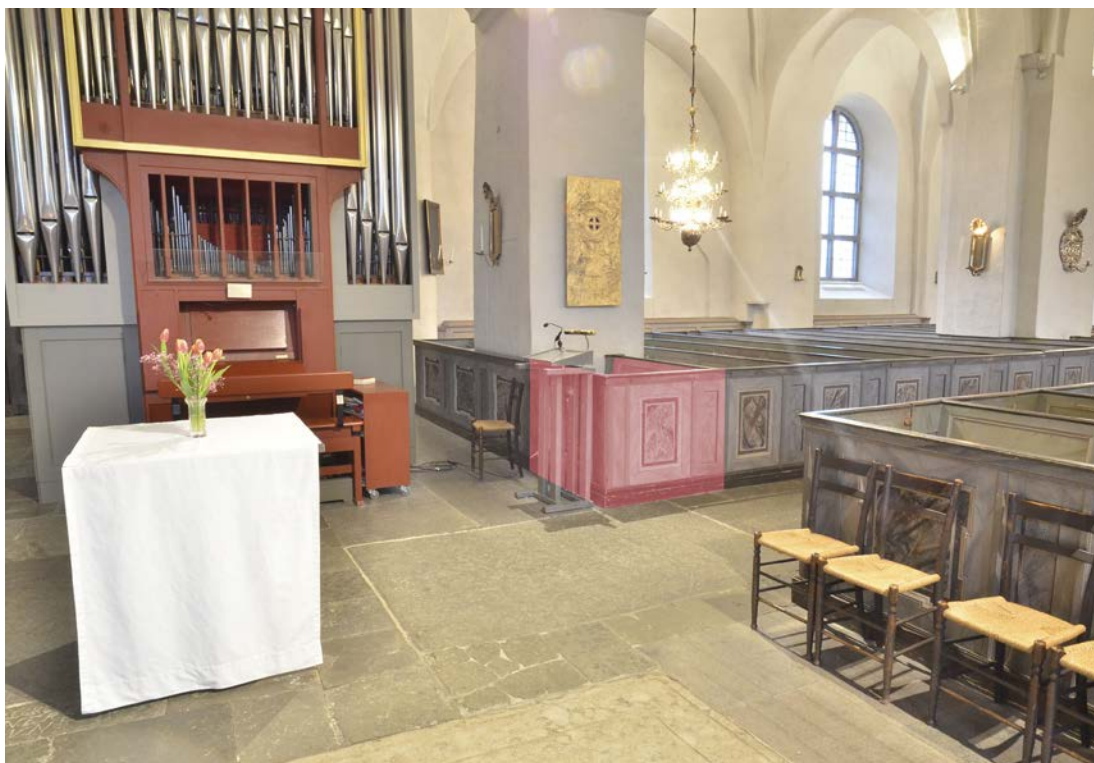
I södra bänkkvarteret tas endast en bänkrad på insidan av pelaren bort. Bänkfronten framför flyttas bak ett steg. Befintligt trägolv byts ut mot kalkstensskivor lika befintliga.

*Bild 12. Södra bänkkvarteret. Endast första bänkraden avses tas bort. Fronten flyttas därmed ett steg (en rad) bakåt. SLM D2022-0900.*

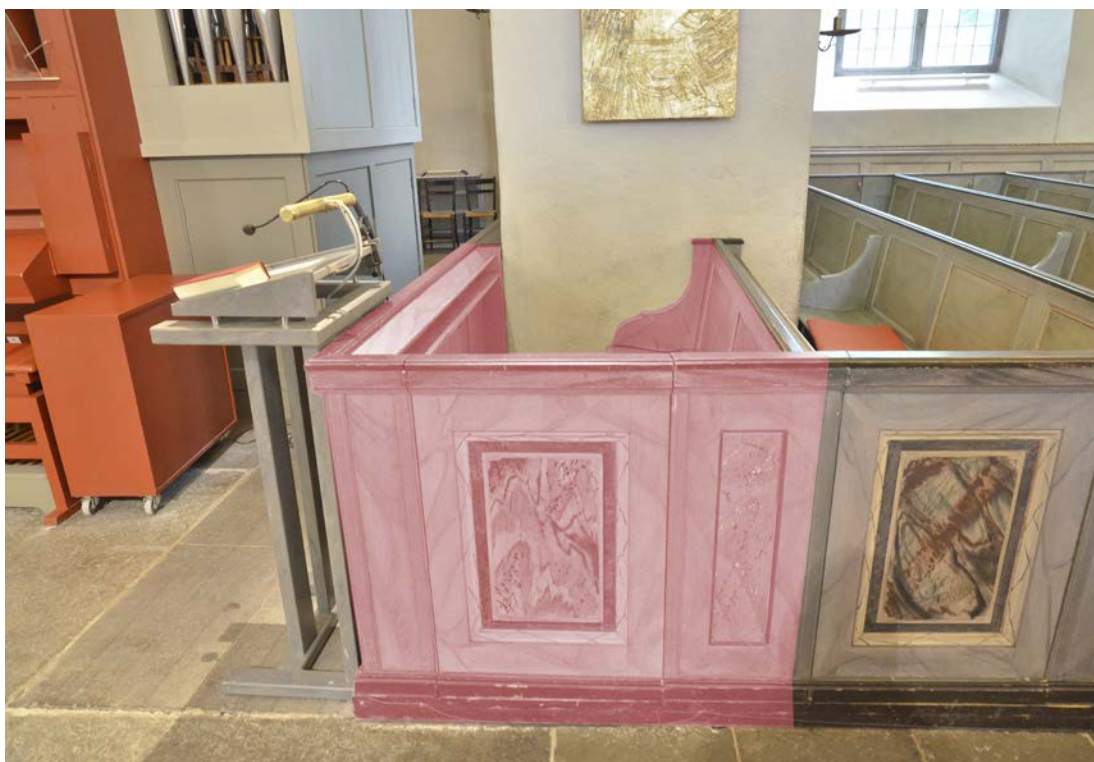
*Bild 13. Södra bänkkvarteret. Endast första bänkraden avses tas bort. Fronten flyttas ett steg (en rad) bakåt och kommer därmed att gå in i pelarväggen på samma sätt som det nuvarande ryggstödet. SLM D2022-0901.*

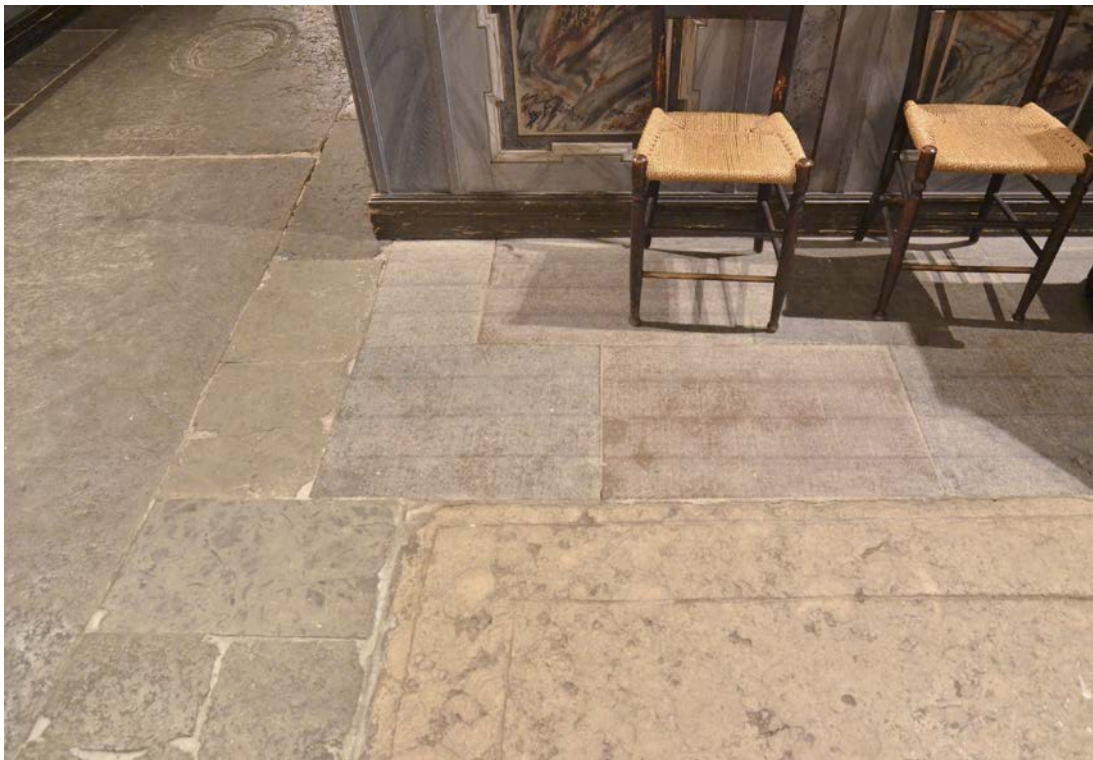
Bild 14. Vid platsen för de borttagna bänkraderna ska samma typ av kalkstensgolv läggas som det närmast södra bänkkvarterets front (under stolarna). Stenen är av typen Borghamnssten, gråbrun hyvlad. SLM D2022-0902.

Församlingen vill lägga samma typ av kalkstensskivor som redan finns framför bänk- kvarterens fronter (Borghamnssten, gråbrun hyvlad). Se bild 14. I det stora hela har stenskvorna en väl anpassad kulör och ytbearbetning. Dock gör de linjära spåren efter hyvlingen att de från vissa håll och i visst ljus nästan ser randiga ut. Detta är inte önskvärt, framför allt inte om utseendet präglar en ännu större golvyta än i nuläget. Därför bör kalkstensskivorna inkl. kulör och ytbearbetning väljas i samråd med antikvarie. Här påpekas också att befintliga kalkstensskivor också kan behöva bytas ut, om de skiljer sig för mycket mot de nya.

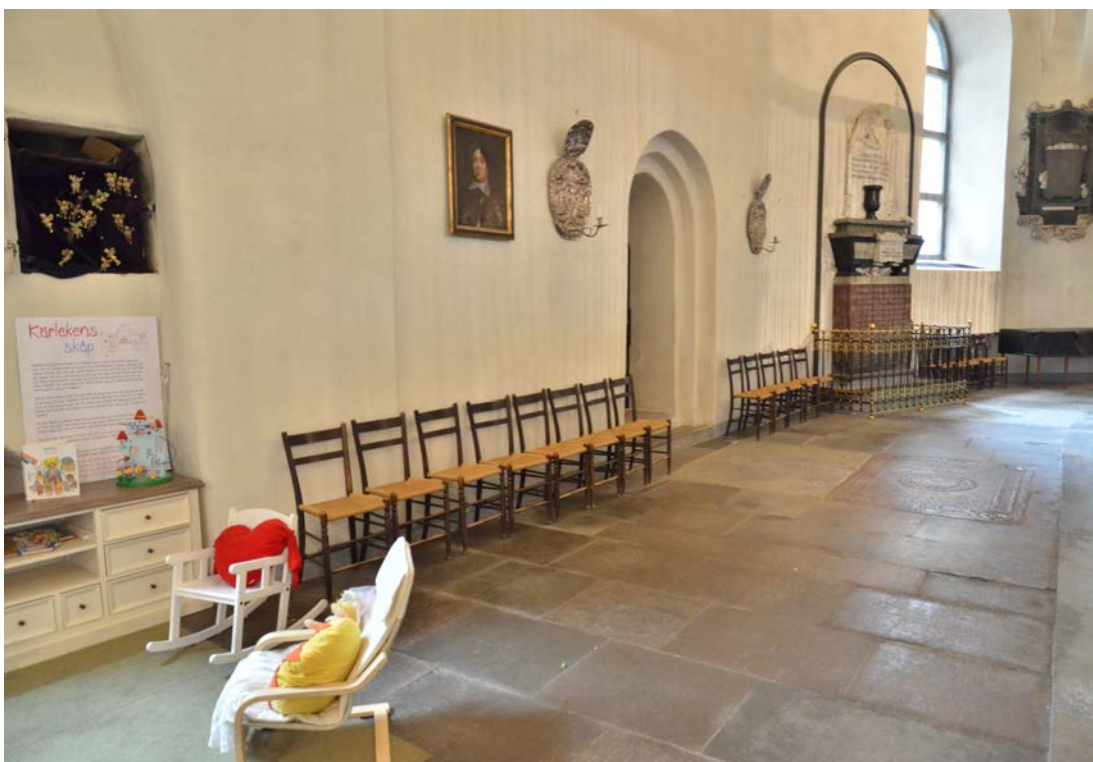
Bild 15. Korets norrvägg med ingången till sakristian, vid vilken de borttagna bänkarna avses ställas. SLM D2022-0903.

Församlingen har föreslagit att de borttagna bänkarna kan ställas på ömse sidor om ingången till sakristian vid korets norrvägg (se bild 15), med syfte att behålla så mycket som möjligt av bänkinredningen i kyrkorummet. Bänkarna skulle placeras fristående på en specialbyggd upphöjning av trä, utan infästning i vare sig golvet eller väggen. Konsekvenserna av detta skulle bli att luckorna och delar av bänksidorna (på nuvarande bänkkvarterets insida) blir över, och får förvaras i förråd.

Bedömningen är att förslaget kommer att medföra att kyrkorummet upplevs som ännu mer belamrat och oordnat än vad det delvis redan gör. Särskilt långhusets nordöstra

del upplevs i nuläget som rörig, främst genom lekhörnan men också genom de lösa stolarna på ömse sidor om sakristiedörren. Att klämma in ytterligare bänkar i denna del av kyrkorummet skulle både göra att utrymmet upplevs som närmast stökigt, samt inte minst ge negativ påverkan på upplevelsen av den mycket vackra sarkofagen med det omgärdande smidesräcket, samt koromfångets utsida med kalkstensbänkar och klassicistiska väggdekorationer.

Därför rekommenderas att de borttagna bänkarna inklusive dörrar och bänksidor märks upp noggrant med reversibla metoder, och placeras i ett säkert förråd med torrt klimat.

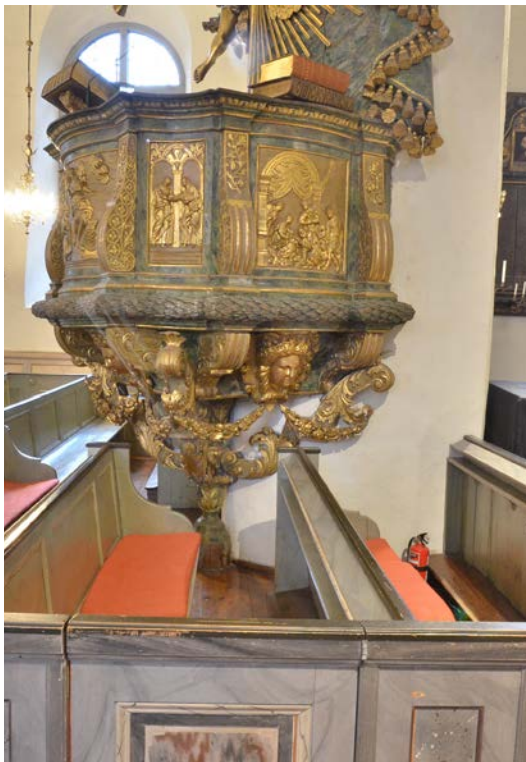
Bild 16. Predikstolens underdelar, som kan löpa risk för mekanisk åverkan. SLM D2022-0904.

bedöms kunna medföra risker för skador på predikstolens underdel, som kan åverkas i samband med att framför allt tunga permobiler parkeras strax framför.

Eventuellt kan dessa risker mildras genom att en del av befintligt trägolv rakt under predikstolen bevaras ovanpå det nya kalkstensgolvet. Det upphöjda trägolvet kan motverka framför allt tunga permobiler att komma för nära de känsliga snickerierna. Å andra sidan kan det också komma att se märkligt ut. Ur estetisk synvinkel är det troligtvis bättre med ett enhetligt kalkstensgolv.

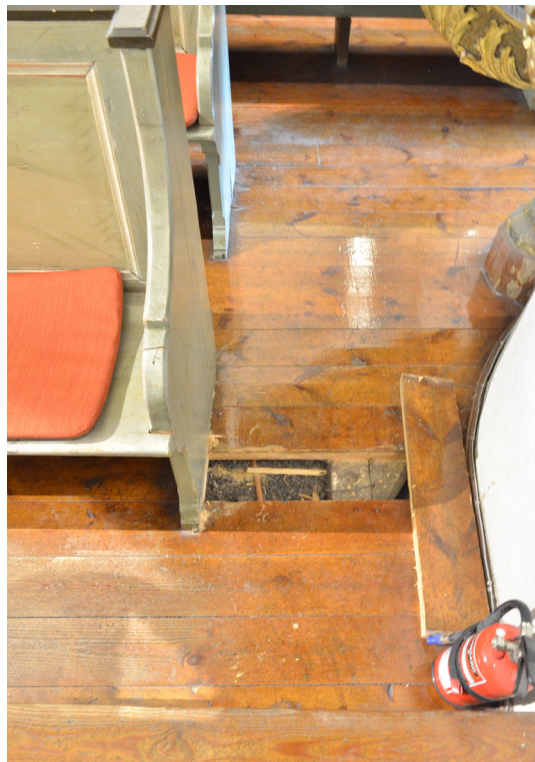
Bild 17. Trägolvet under predikstolen, där en bräda har lösgjorts på prov. SLM D2022-0905.

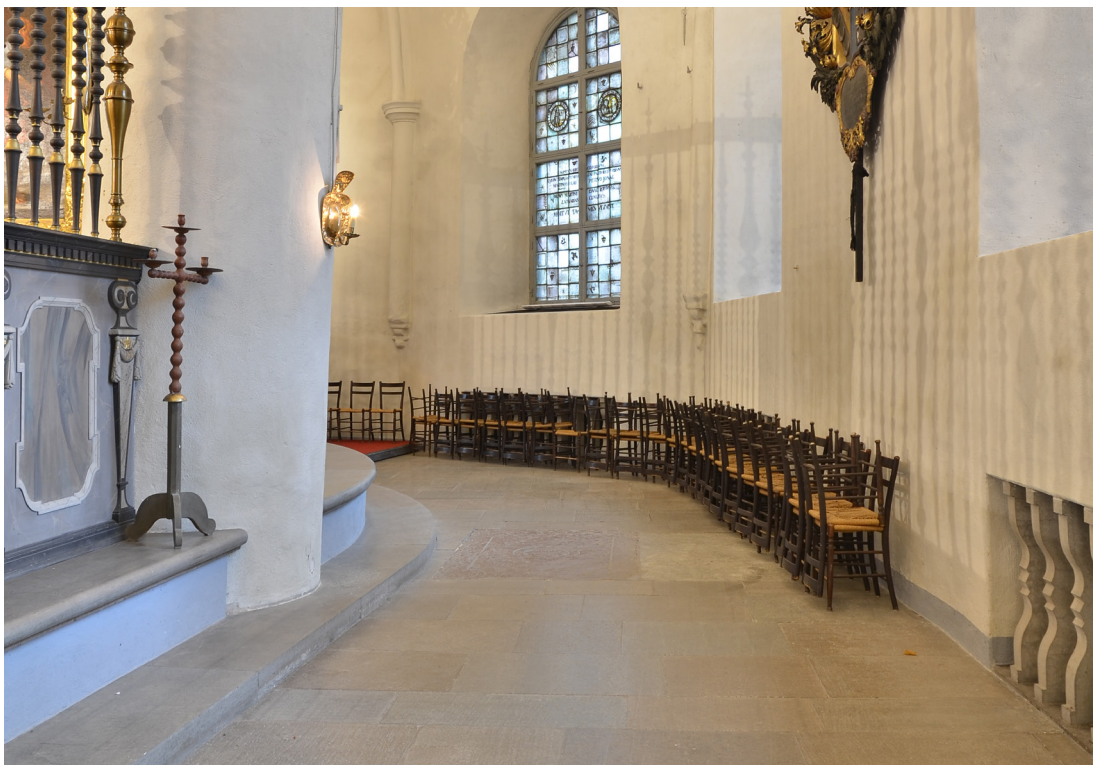
Bild 18. Koromgångens södra del. Foto 2021-11-02. SLM D2022-0906.

Ett något bättre alternativ vore att placera bänkarna vid koromgångens sydvästra del (se bild 18), alternativt framför pelarna längst bak i långhuset (se bild 19). Där står i nuläget redan en bänk samt ett bord med handsprit. Även dessa placeringar skulle emellertid göra att de respektive delarna av kyrkorummet upplevs som ännu mer belamrade, röriga och trånga, eller bara störa de kvarvarande ”rena” ytorna.

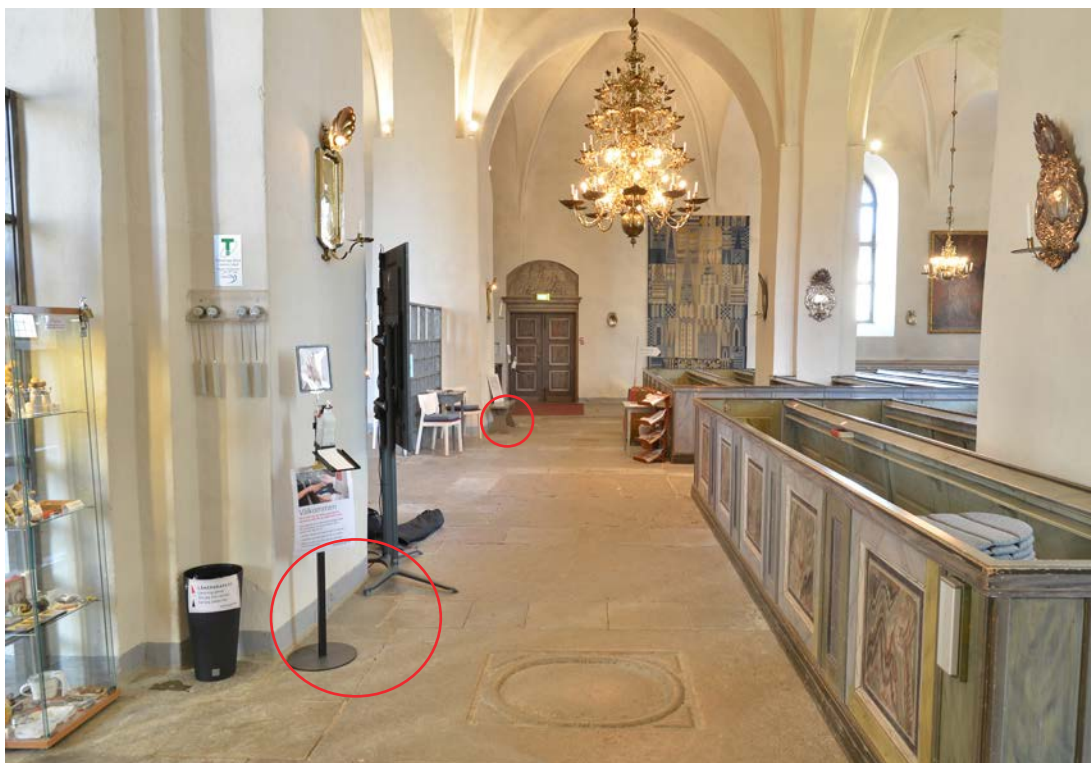
Bild 19. Långhusets bakre del, vy mot norr. Alternativa placeringar av kyrkbänkarna har ringats in. Foto 2021-04-20. SLM D2022-0907.
