## D-skolan och Torgskolan i Oxelösund

Hampan 3, Oxelösund, Oxelösunds kommun, Södermanlands län

Antikvarisk förundersökning

Rapport 2018:2

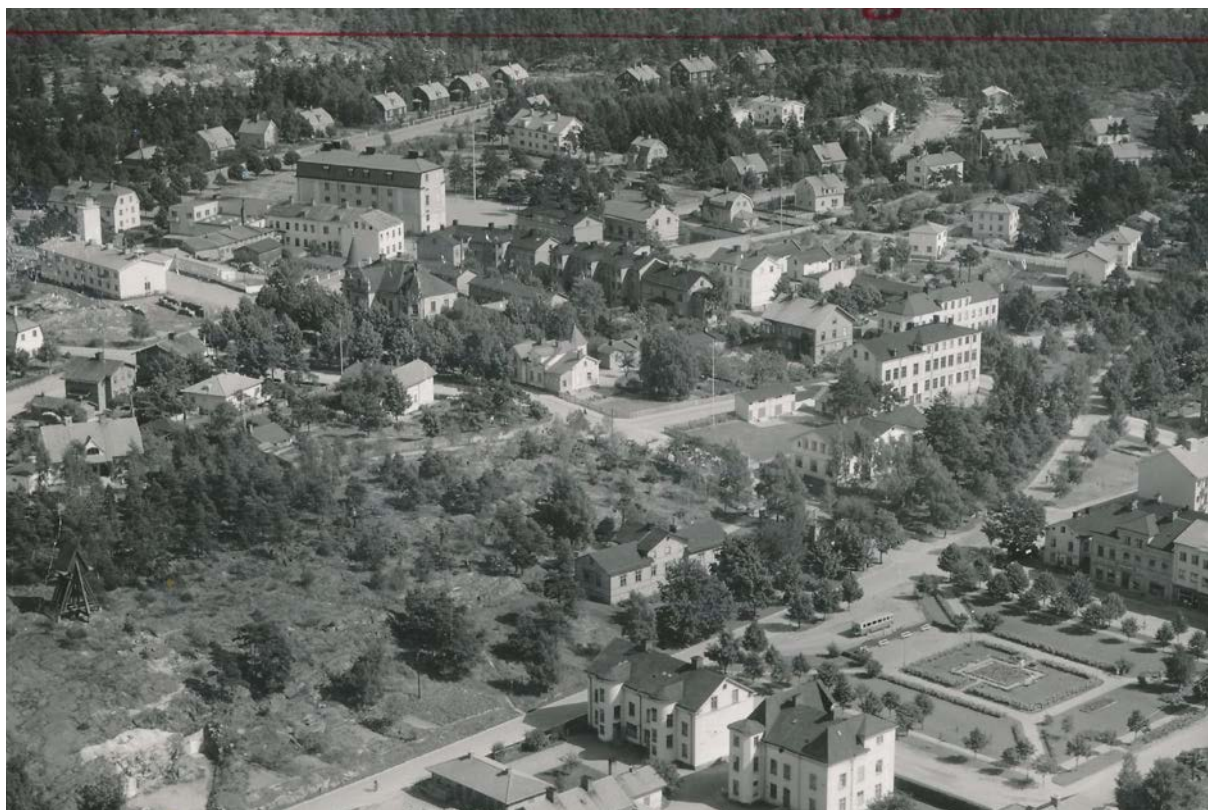
Flygfoto över Oxelösund från 1946. Längst ned till höger syns Järnvägstorget och Gamla Oxelösundsvägen som går diagonalt genom nedre delen av bilden. Omgiven av träd ligger sedan A-skolan, B-skolan- och C-skolan i tur och ordning längs bortre sidan av Oxelösundsvägen. D-skolan är den stora byggnaden som sticker upp i bakgrunden. Bilden är beskuren. (SLM BF04-0494)

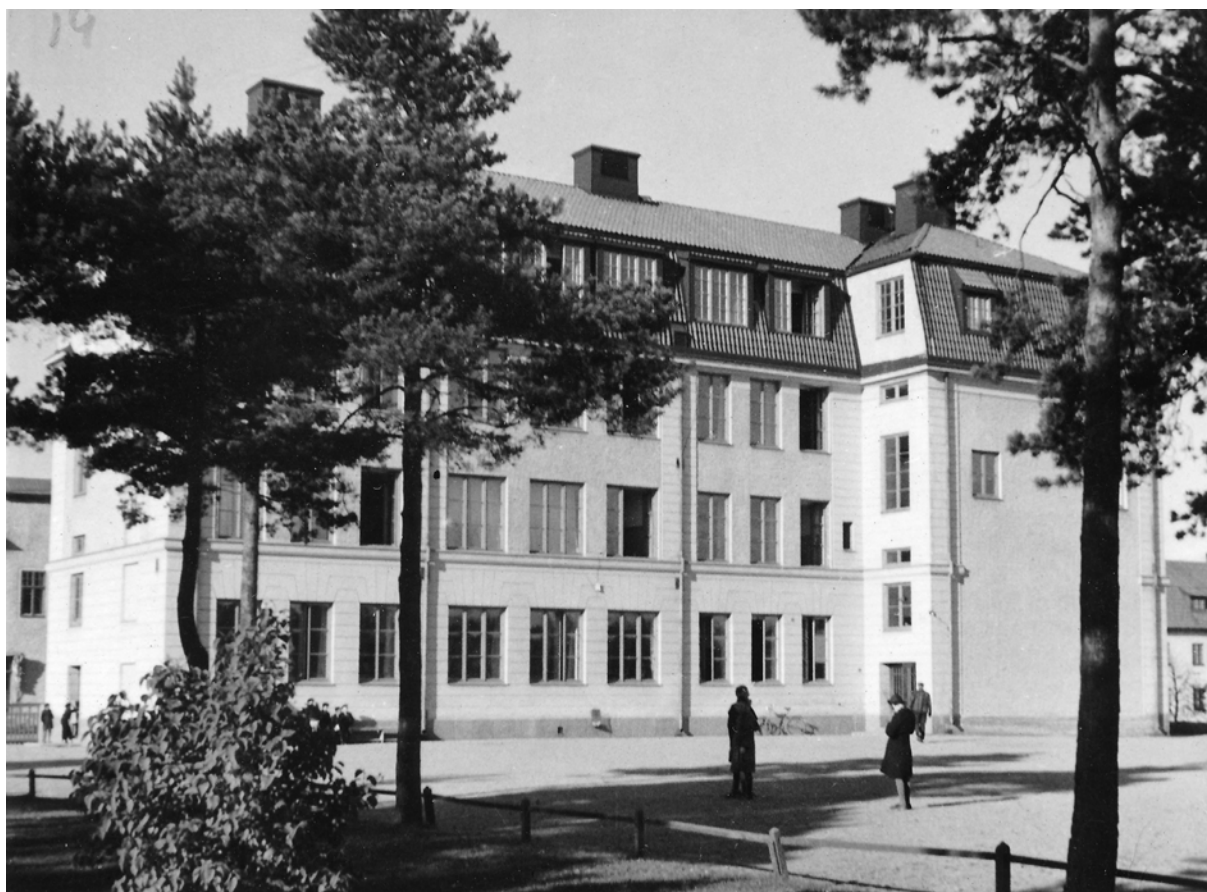
*D-skolan sett från skolgården troligen på 1940-talet. Skolan har på bilden kvar sina ursprungliga fönster och hela taket är täckt med tegel. Den nya entrédelen har ännu inte tillkommit. Notera den äldre entrén på sidan till den utskjutande delen. (SLM M022440)*

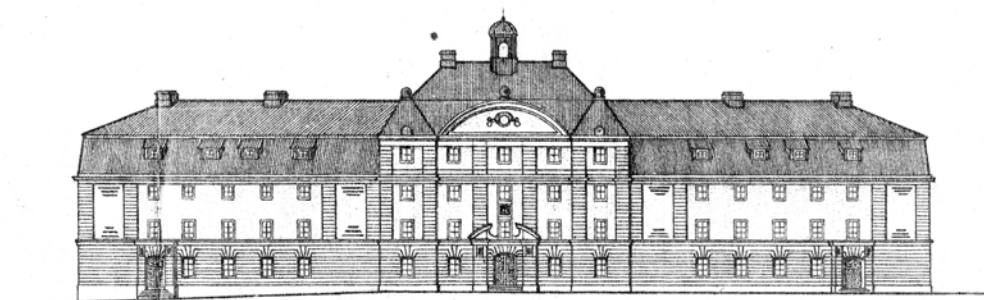
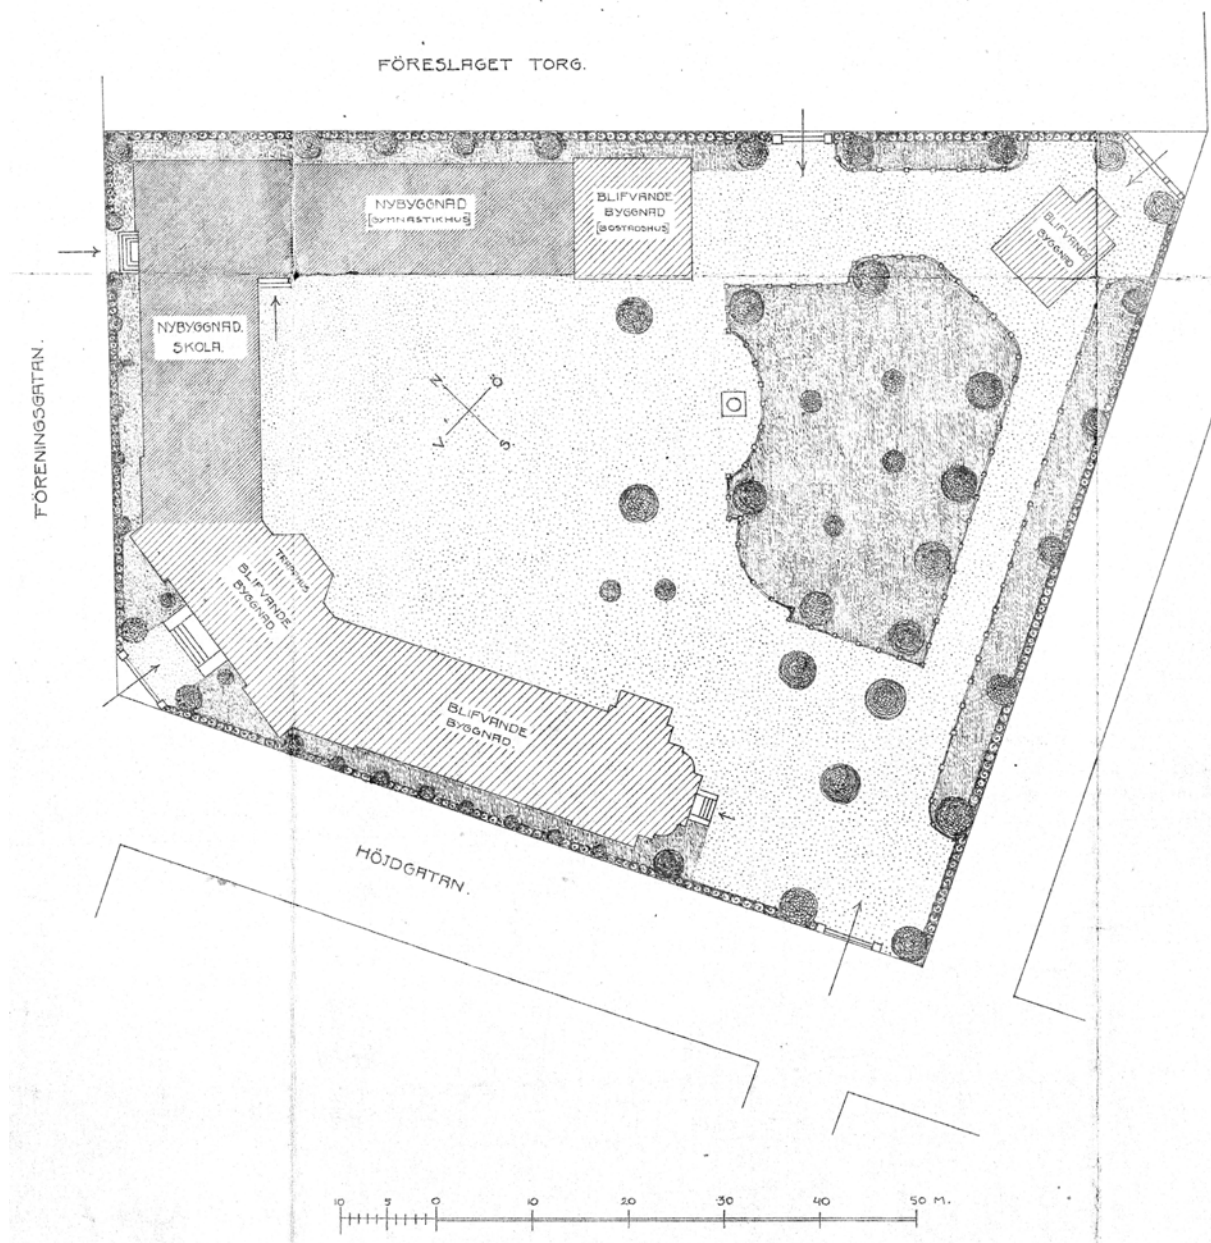
*Karta över tomten nr 198 i kvarteret Hampan i Oxelösunds Municipalsamhälle*

Illustrationen överst visar skolan som den var tänkt att se ut när alla byggnader uppförts. Endast den norra delen av skolan byggdes. På situationsplanen visas de framtida "blivande" byggnaderna med den glesare skrafferingen. Situationsplanen visar också, med en tätare skraffering, det gymnastikhus som inte heller blev av. Ritning från Oxelösunds kommun.

Skolhuset utgör norra flygeln till ett större skolkomplex, vilket aldrig fullbordades. En situationsplan över tomten och en skiss över den färdiga skolan visar hur det hela var tänkt att se ut när det var färdigt. Skissen visar skolan med ett monumentalt mittparti i fyra våningar med huvudentré, tornhuvor och taklanternin på taket, samt två flankerande lägre flyglar. Det är den norra av dessa flyglar som idag utgör D-skolan. Till skolbyggnaden hörde ett gymnastikhus, ett bostadshus och ett avträdeshus.

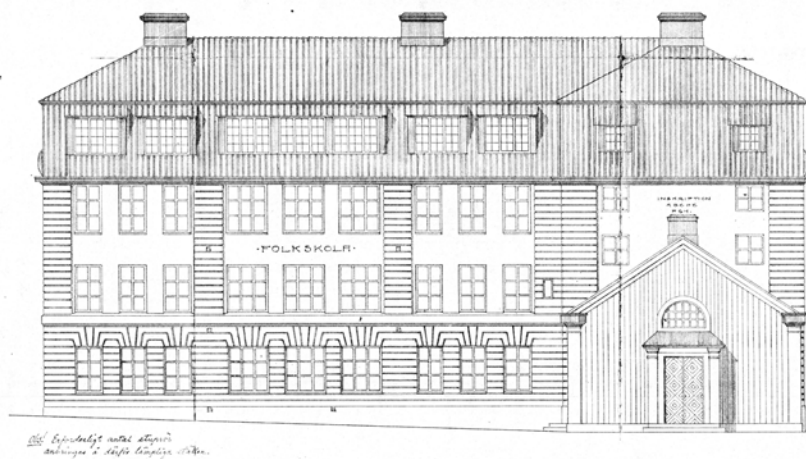
RITNING TIL FOLKSKOLA I OXELÖSUND

Ritning över D-skolans fasad mot skolgården, godkänd av byggnadsnämnden 28 mars 1916. Till höger syns gaveln på gymnastikhuset vilket aldrig uppfördes. Notera fönsterindelningen vilken har förändrats sedan uppförandet. Ritning från Oxelösunds kommun.

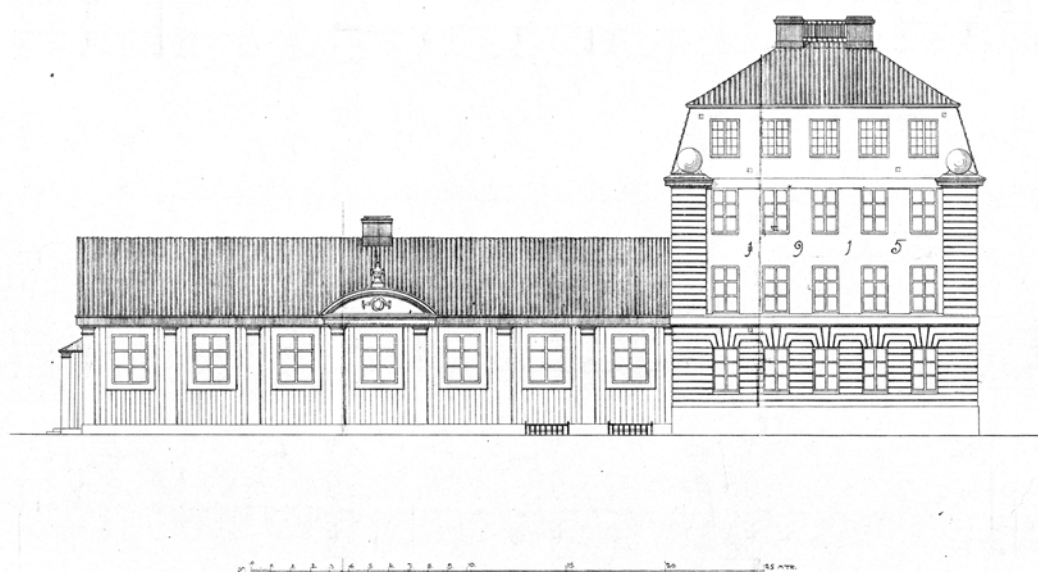
RITNING TIL FOLKSKOLA I OXELÖSUND

Ritning över D-skolans fasad mot nordost, godkänd av byggnadsnämnden 28 mars 1916. Gymnastikhuset, vilket var tänkt att byggas i trä, har en annan utformning än skolbyggnaden. Ritning från Oxelösunds kommun.

Vad som däremot redan från början var planerat och som det finns detaljerade ritningar på, är gymnastikhuset i en våning som var tänkt att ligga i direkt anslutning till D-skolan. Möjligen var det brist på pengar under krigsåren som gjorde att gymnastikhuset aldrig kom till stånd. Ett nytt beslut om gymnastikhuset togs i början av 1930-talet, men även den gången fick man skrinlägga planerna på grund av kristiden. I väntan på byggnationen fick föreningslokalen i kvarteret intill tjäna som gymnastiksal fram till 1967.

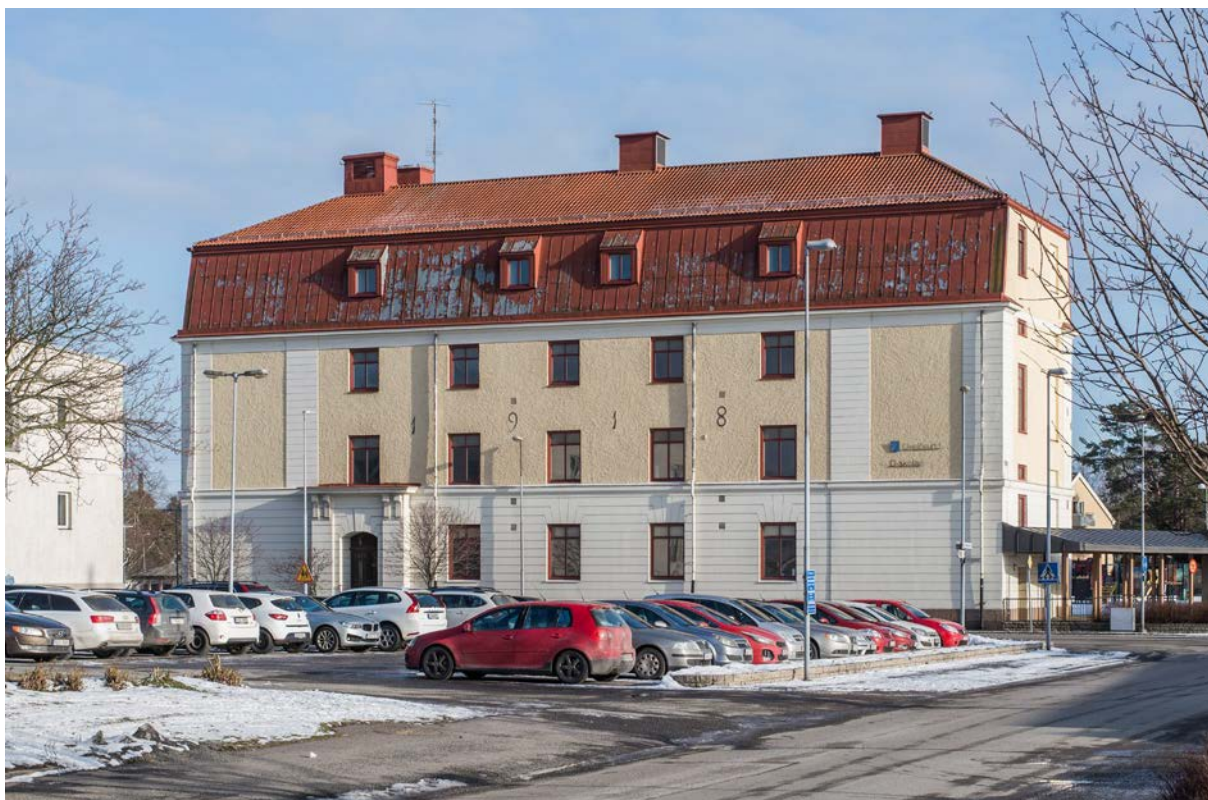
*D-skolan sedd från väster. Korridorerna i huset löper längs denna sida. Fasaden har därför färre fönster än där klassrummen är placerade. På parkeringen låg tidigare Konsumbyggnaden där eleverna hade skolbespisning fram till att den nya matsalen byggdes 1976. Konsumhuset revs samma år men tillbyggnaden lämnades kvar, vilken skymtar till vänster. (SLM D2018-0402)*

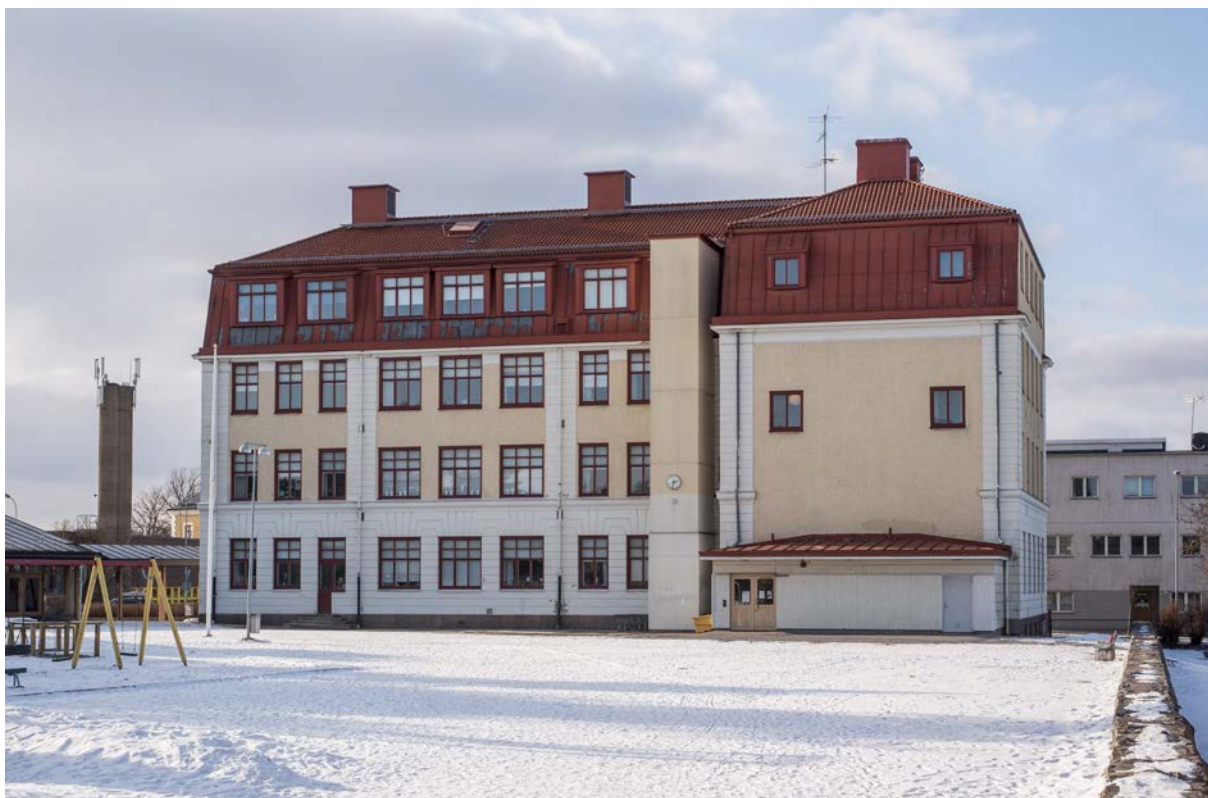
*D-skolan sedd från öster. Byggnadsdelen med klockan på är ett hisschakt som byggdes vid renoveringen 2000. Den låga entrédelen tillkom 1952 och hade då toaletter i källarplanet. Till höger syns en stenmur som skiljer D-skolans skolgård från Torgskolan. Bortanför muren ligger det tidigare Konsumhusets tillbyggnad vilken från 1960-talet innehöll fritidsgården Briggen. Idag är huset ombyggt till bostäder. Till vänster i bild skymtar matsalsbyggnaden. (SLM D2018-0403)*

är mer slutna. Mot skolgården finns ett utanpåliggande hisschakt vilket byggdes till i samband med att skolan renoverades år 2000.

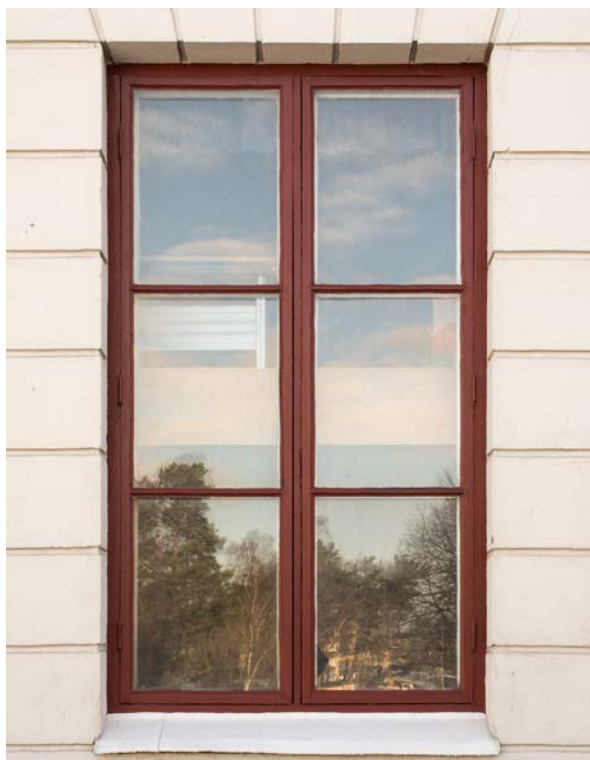
Ursprungligt fönster på D-skolan som finns bevarat på norrfasaden. Fönstret har två spröjsade lufter med tre rutor i varje båge. (SLM D2018-0404)

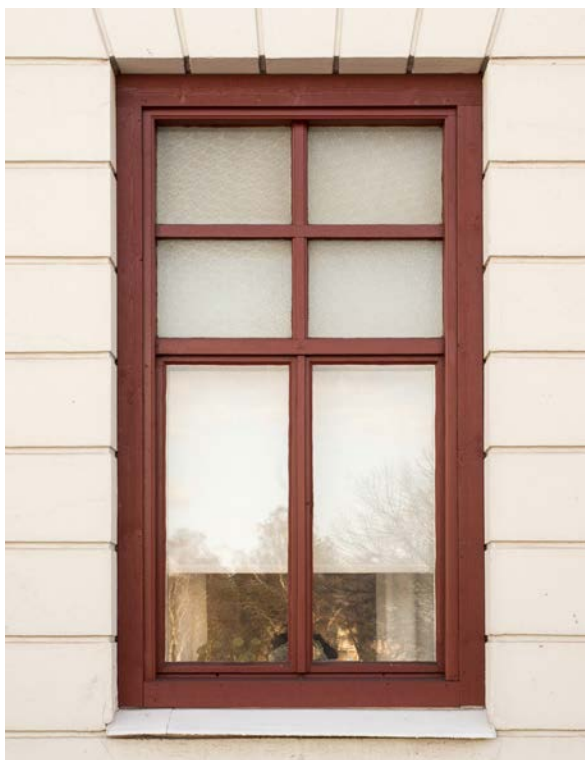
Samtliga fönster utom ett byttes till denna typ vid renoveringen 1965. Dessa har en helt annan indelning och spröjsning än de tidigare, och har betydligt mindre (25 %) total fönsteryta. Den övre luften försågs med ornamentglas. (SLM D2018-0405)

D-skolan har genomgått flera renoveringar och ombyggnader genom åren. Exteriört märks detta framförallt i tillkommande byggnadspartier så som den låga entrédelen och hisschaktet i öster. Fönstren har bytts ut med undantag av ett i bottenvåningen på den norra gaveln. Det äldre ursprungliga fönstret visar den tidigare luft- och spröjsindelningen som är betydligt smäckrare än på de nuvarande fönstren. Den översta våningens fönster var ursprungligen småspröjsade.

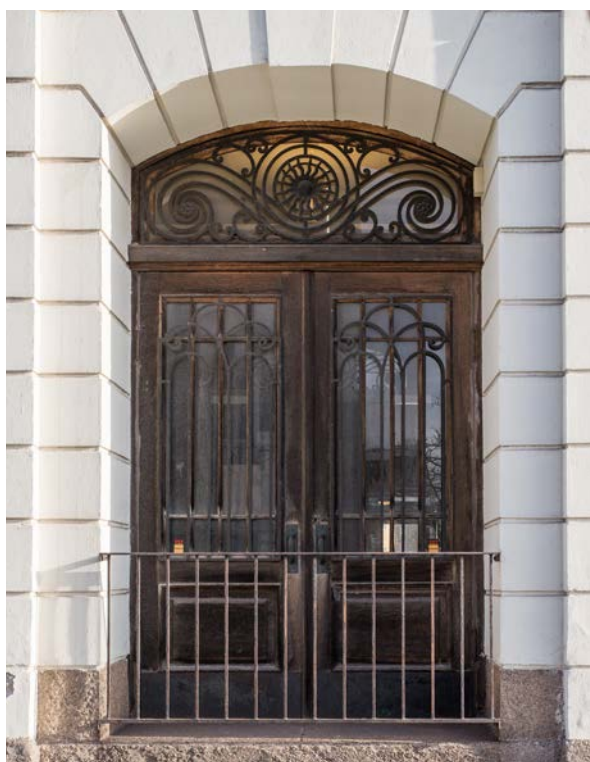
Den äldre huvudentrén mot Föreningsgatan som inte längre används. Trappan togs bort i samband med att gatan drogs om 1962. (SLM D2018-0406)

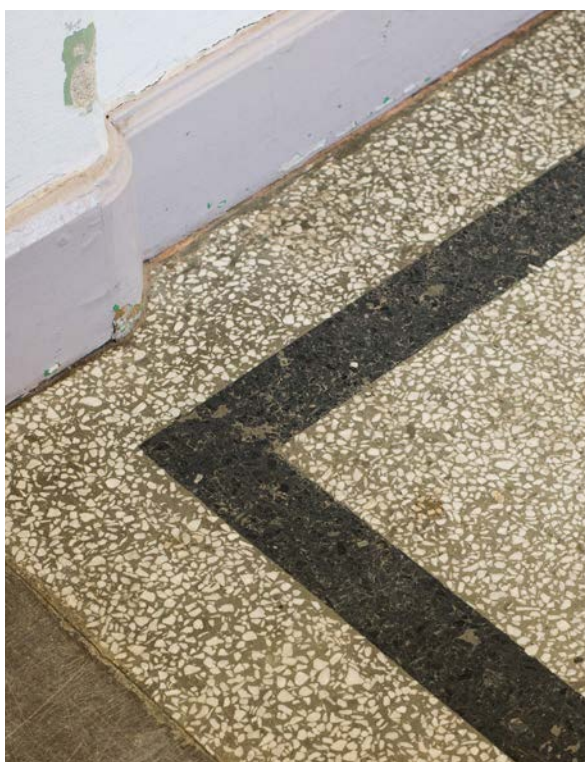
Terazzogolvet på entréväningen med en mörkare linje som löper längs väggarna. Notera den profilerade golvlisen med ett rundat hörn. (SLM D2018-0407)

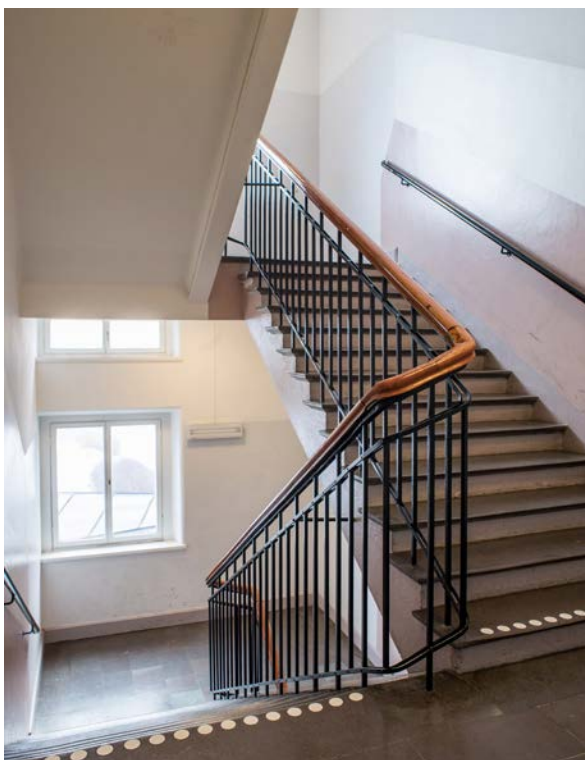
Det mindre trapphuset i D-skolan som ligger i slutet av korridoren vid den södra gaveln. Båda trapphusen har trappor med steg av kalksten och smidesräcke med en profilerad överliggare av trä. (SLM D2018-0408)

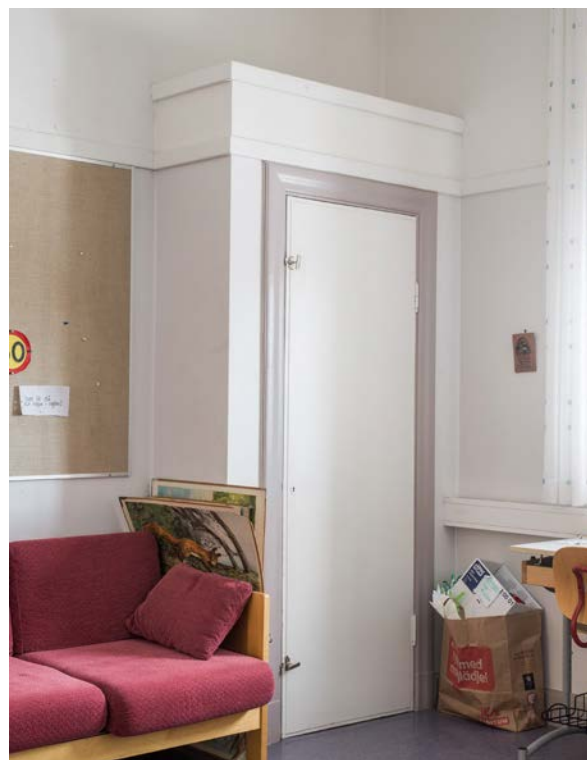
Ett av de väggfasta skåpen med profilerat dörrfoder som finns i en del av klassrummen. (SLM D2018-0409)

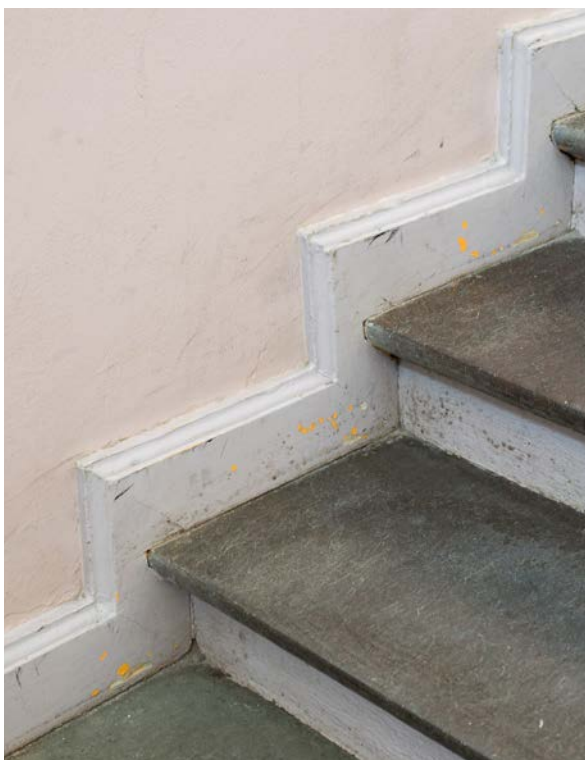
Golvsockeln i trapphuset är omsorgsfullt utformad och följer trappstegen. (SLM D2018-0410)

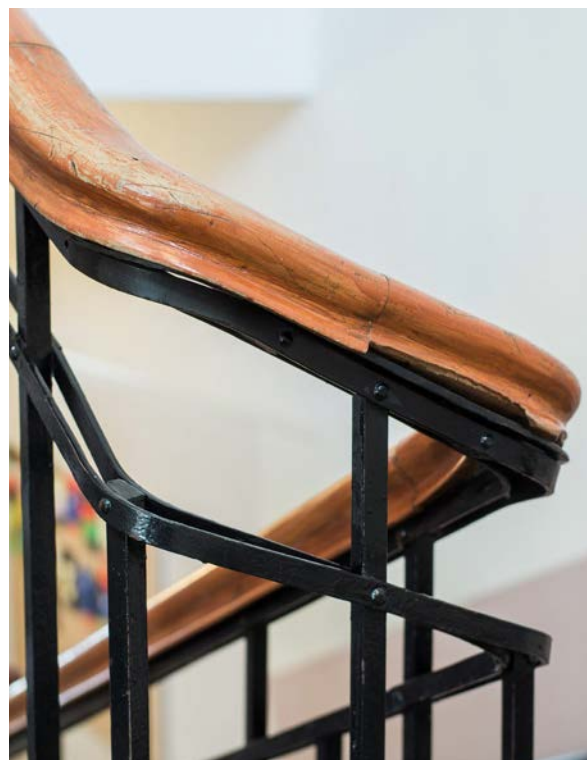
Detalj av trappräcket med den profilerade överliggaren av trä. (SLM D2018-0411)

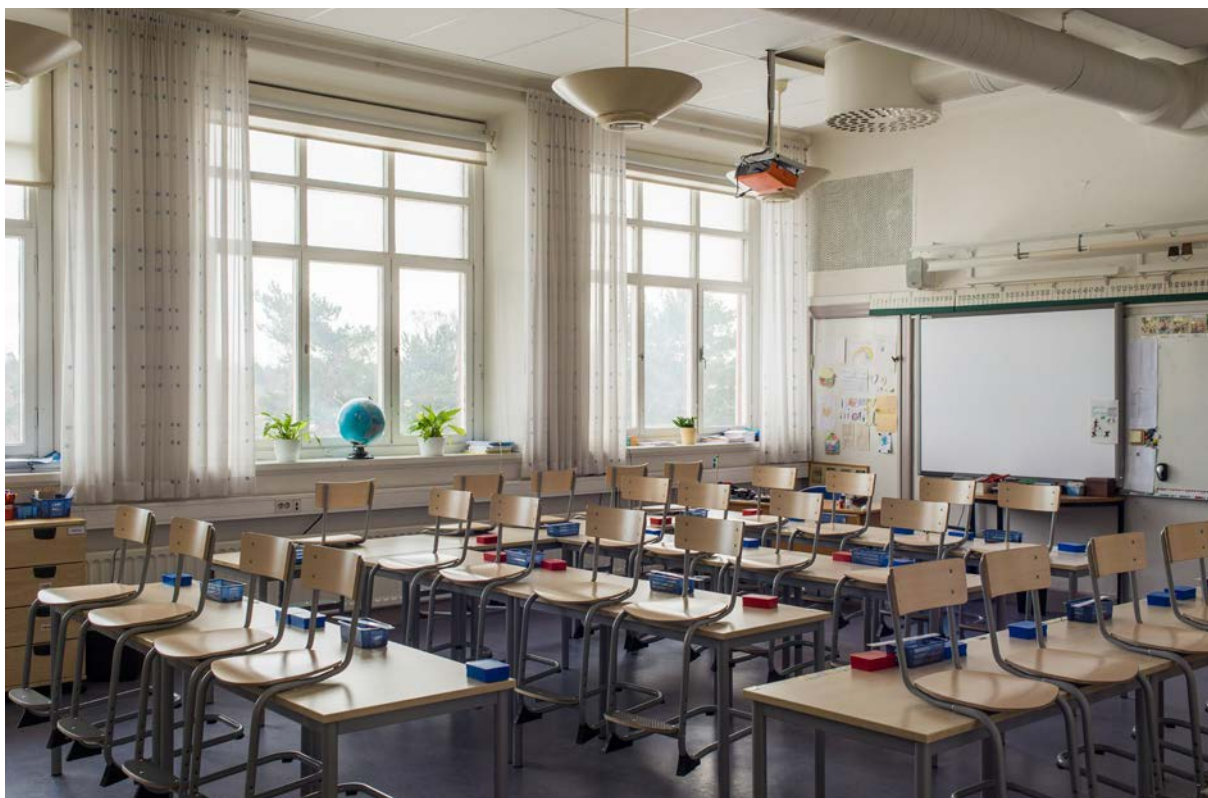
Ett av D-skolans klassrum på våning 3. Till vänster om whiteboarden finns ett skåp i väggen där radiatorer är placerade. Värmen strålar ut genom det stansade gallret upptill. (SLM D2018-0412)

Rumsdisponeringen är i stort sett likadan i alla fyra våningar. Korridorerna är belägna mot gatan åt väster, och klassrummen mot norr och åt skolgården i öster. Två trapphus finns i byggnaden, ett större i den utskjutande delen i nordost och ett mindre vid den södra gaveln. Båda trapphusen har trappsteg av kalksten och räcken av svart smide med överliggare av trä. Korridorerna har golv av kalksten med undantag för bottenvåningen som har grått terazzogolv med mörka linjer längs väggarna. Klassrummen har modern möblering och inredning med undantag för vissa väggfasta skåp i en del av rummen som bör vara ursprungliga. I vissa klassrum är radiatorer placerade i skåp där värmen strålar ut genom stansade galler upptill.

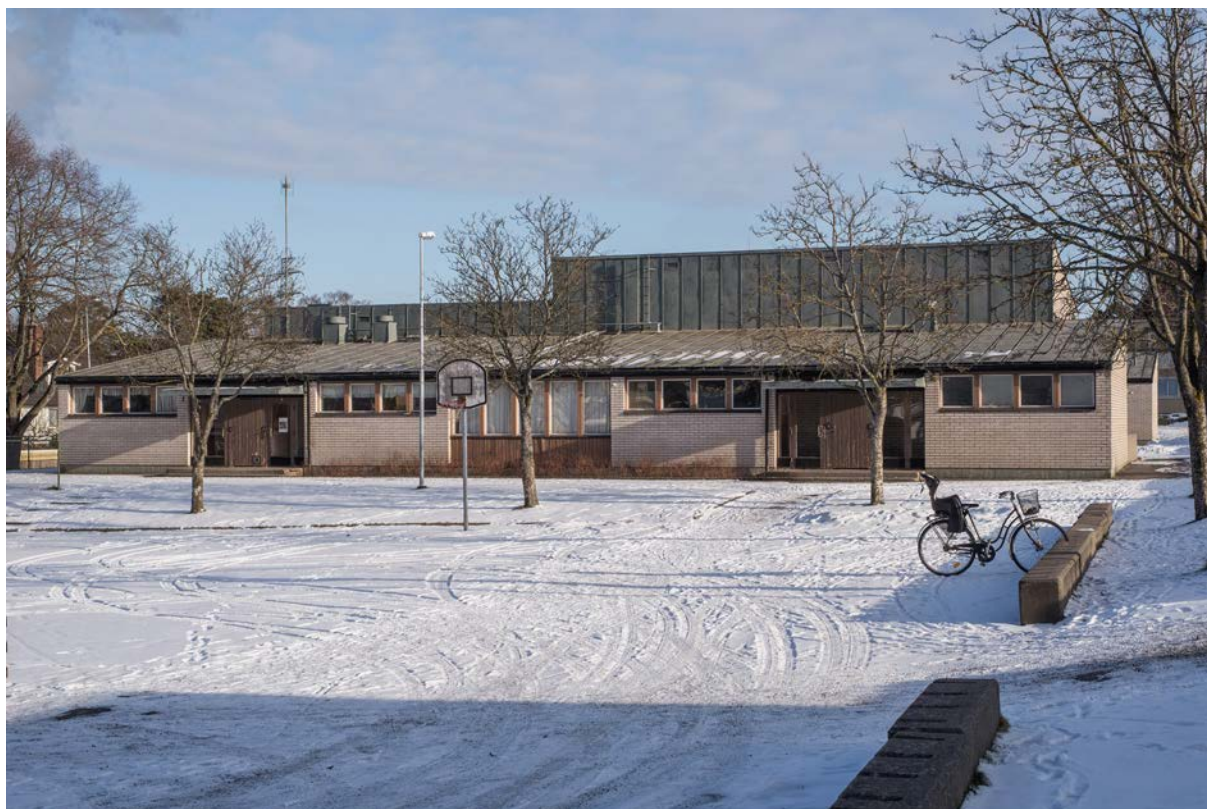
*Gymnastikbyggnaden sedd från väster med strikt symmetriskt uppbyggd fasad. De fyra omklädningsrummen, två till varje gymnastiksal, urskiljs genom de högt placerade fönstren i fasaden. Mellan dem ligger ett personalutrymme. Skolgården framför byggnaden är en del av den tidigare torgytan. (SLM D2018-0414)*

Fasaderna är klädda med kalksandsten med mörka fogar och omklädningsrum och gymnastiksalarna har högt placerade fönsterband i anslutning till takfoten. Fönstren är brunmålade och i kvadratiska eller rektangulära lufter. Två separata entréer finns i väster som leder till omklädningsrummen i anslutning till de två gymnastiksalarna. Dörrarna är glasade med sidoljus och entréerna har ovanliggande tak. Taken är täckta med plåt i skivtäckning och har kantiga hängrännor och raka stuprör. På den södra gaveln hänger konstverket "Barn i världen" sedan 2007. Ursprungligen hängde det på fritidsgården Briggens fasad mitt emot D-skolan.

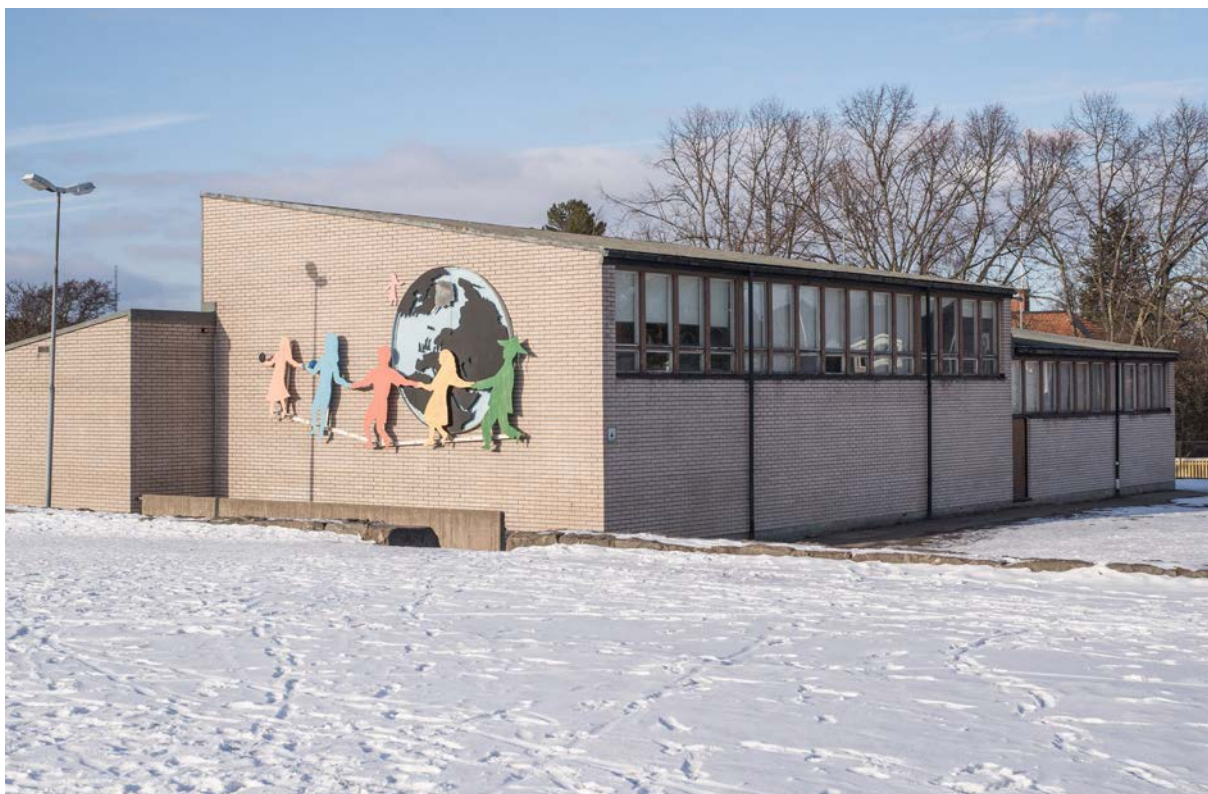
Gymnastikbyggnaden sedd från söder där de två gymnastiksalarna är tydligt avläsbara med olika höjd. Byggnadsvolymernas form och geometri framträder tydligt i gavelpartierna. Konstverket *Barn i världen* sattes upp på fasaden 2007 efter att tidigare hängt på fritidsgården Briggens fasad. Hänggrännornas och stuprörens smäckra utförande smälter väl in i helheten. (SLM D2018-0415)

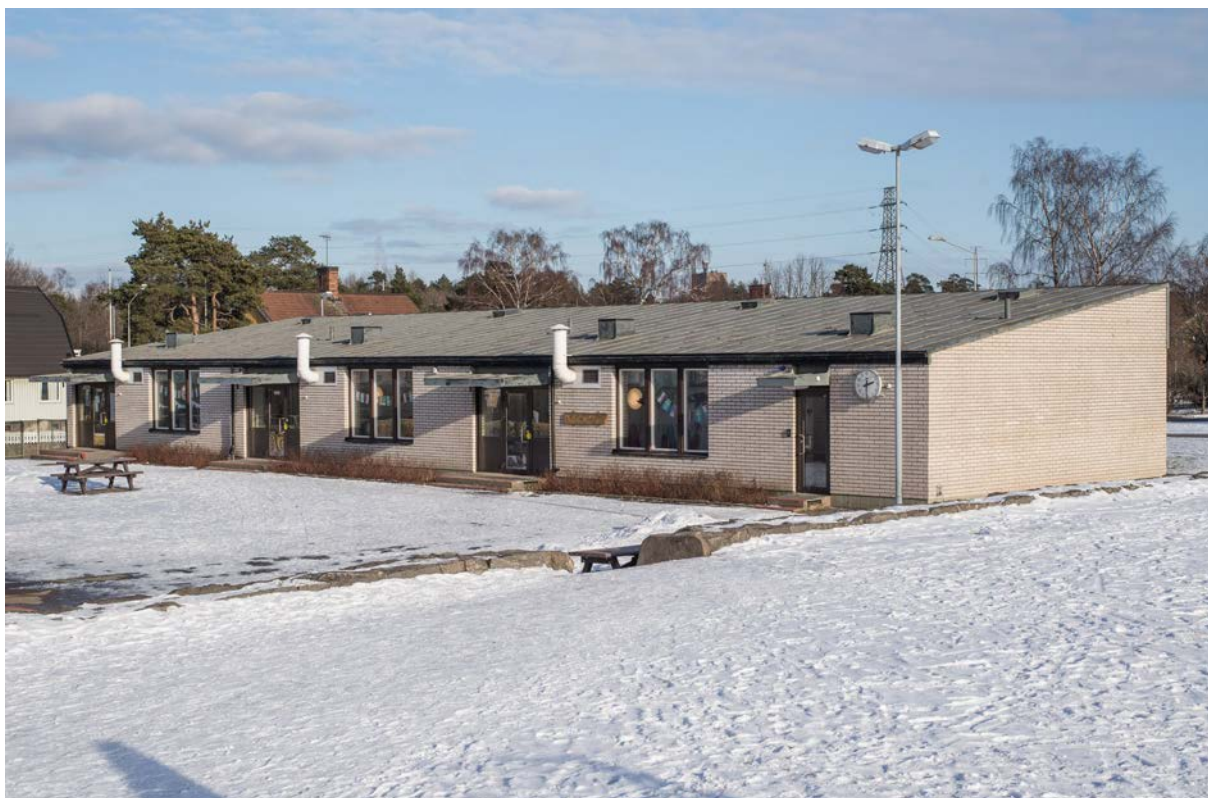
Torgskolans förskola ligger parallellt med gymnastikbyggnaden och delar dess enkla formspråk. Varje klassrum har var sin entré och närmast i bild syns ingången till personalutrymmet. Ventilationsrören i fasaden har tillkommit under senare tid. (SLM D2018-0416)

Förskolebyggnaden delar mycket av gymnastiksalens utformning, men är genom att bestå av en enda rektangulär byggnadskropp enklare i sitt formspråk. På den västra långsidan finns fyra entréer – tre till korridor och klassrum och en till ett personalutrymme i söder. Den östra sidan domineras av fönsterband i tre grupper till de tre klassrummen samt ett till personalutrymmet. Till varje klassrum hör ett grupprum som är avdelat genom en glasad vägg. En del av innerväggarna är murade och vitmålade.

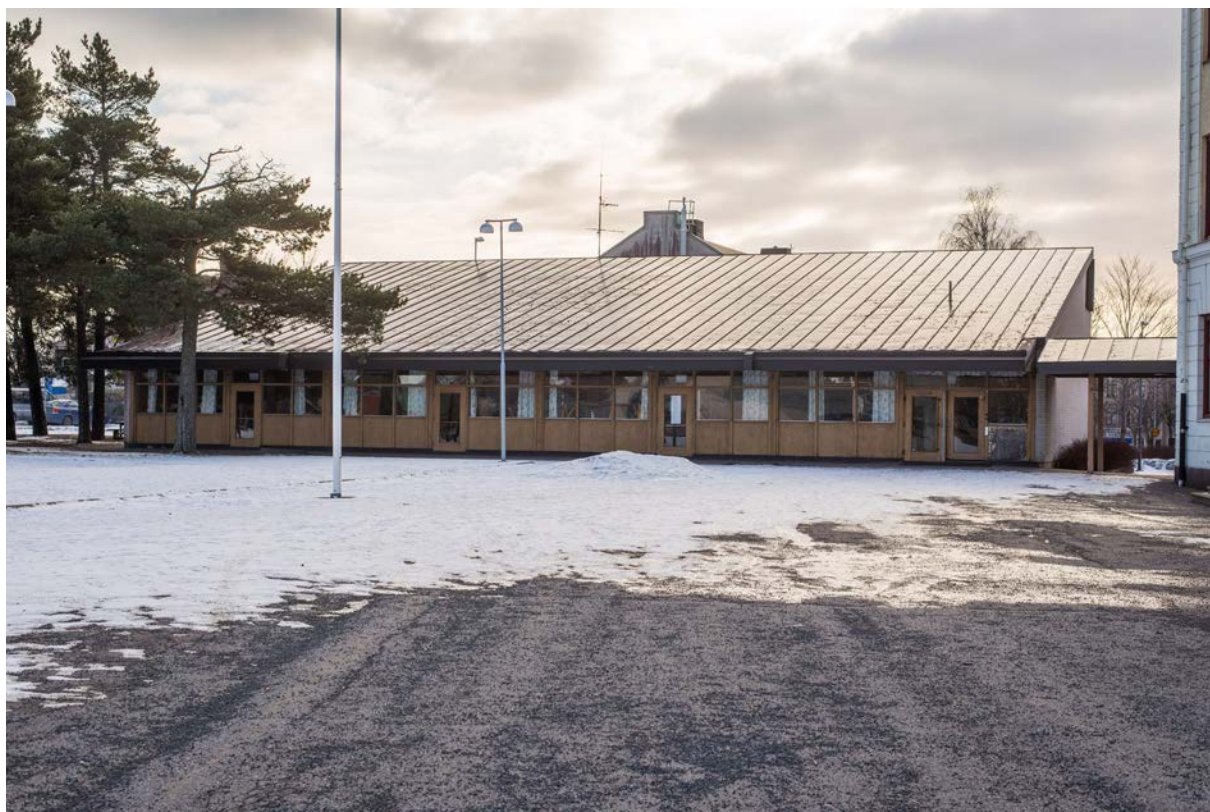
*Matsalsbyggnaden sedd från skolgården i norr. (SLM D2018-0417)*

Byggnaden har en våning med en rektangulär planform och ett relativt brant pulpettak täckt med plåt. Taket kragar ut kraftigt mot skolgården. Fasaden mot skolgården upptas i hela sin längd av fönster och fönsterdörrar av trä. Övriga sidor är klädda med grovt huggen kalksandsten murad med ljusa fogar. Den södra fasaden har en fönsterrad av mindre kvadratiska fönster samt en köksingång. I de annars slutna murytorna finns ett par ventilationsöppningar täckta med ett galler av brädor. I väster förbinds matsalsbyggnaden med D-skolan av ett tak.

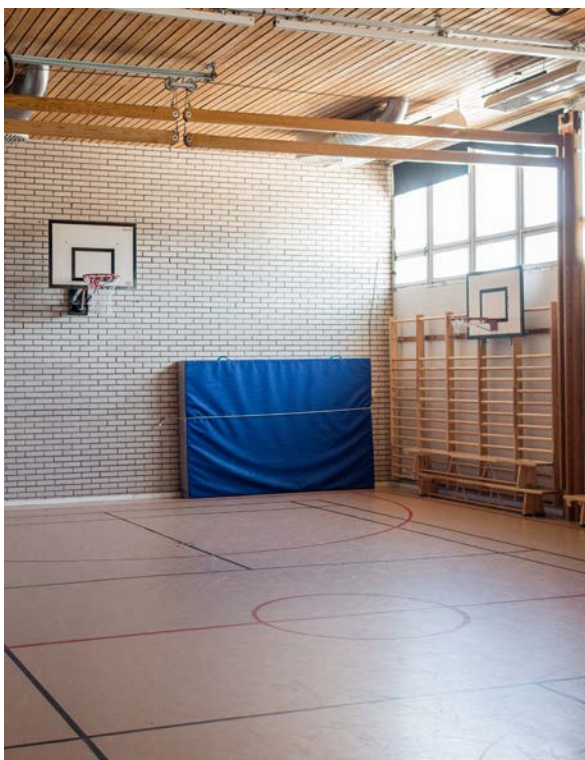
Torgskolans stora gymnastiksal. Innerväggarna är murade med samma typ av kalksandsten som fasaden. (SLM D2018-0418)

Innerväggarna i gymnastikbyggnaden är murade av kalksandsten på samma sätt som fasaderna. Den fasta inredningen i omklädningsrummen är bevarad och innerdörrarna har faner av ljus trä. Den mindre av de två gymnastiksalarna används idag som musikal. I källaren under gymnastikbyggnaden finns ett skyddsrum med ingång från utsidan.

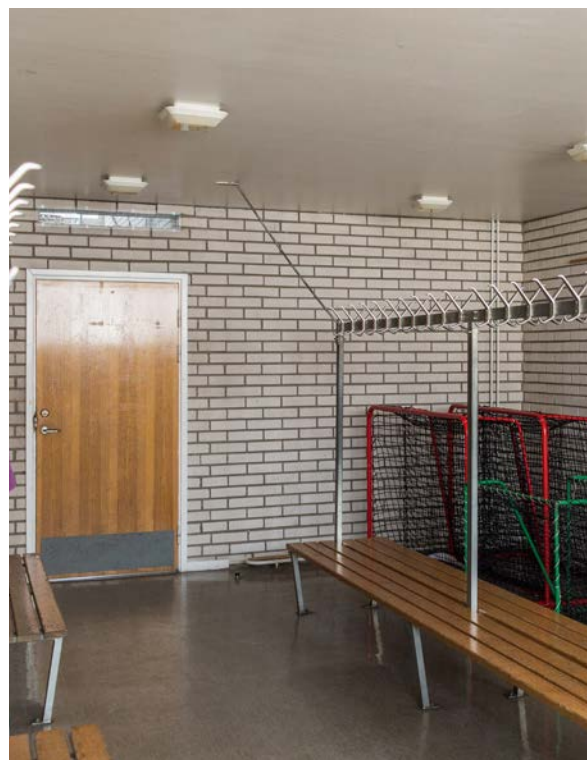
Ett av omklädningsrummen i gymnastikbyggnaden. Bänkar och dörrar är sannolikt ursprungliga. Notera också de tidstypiska taklamporna. (SLM D2018-0419)

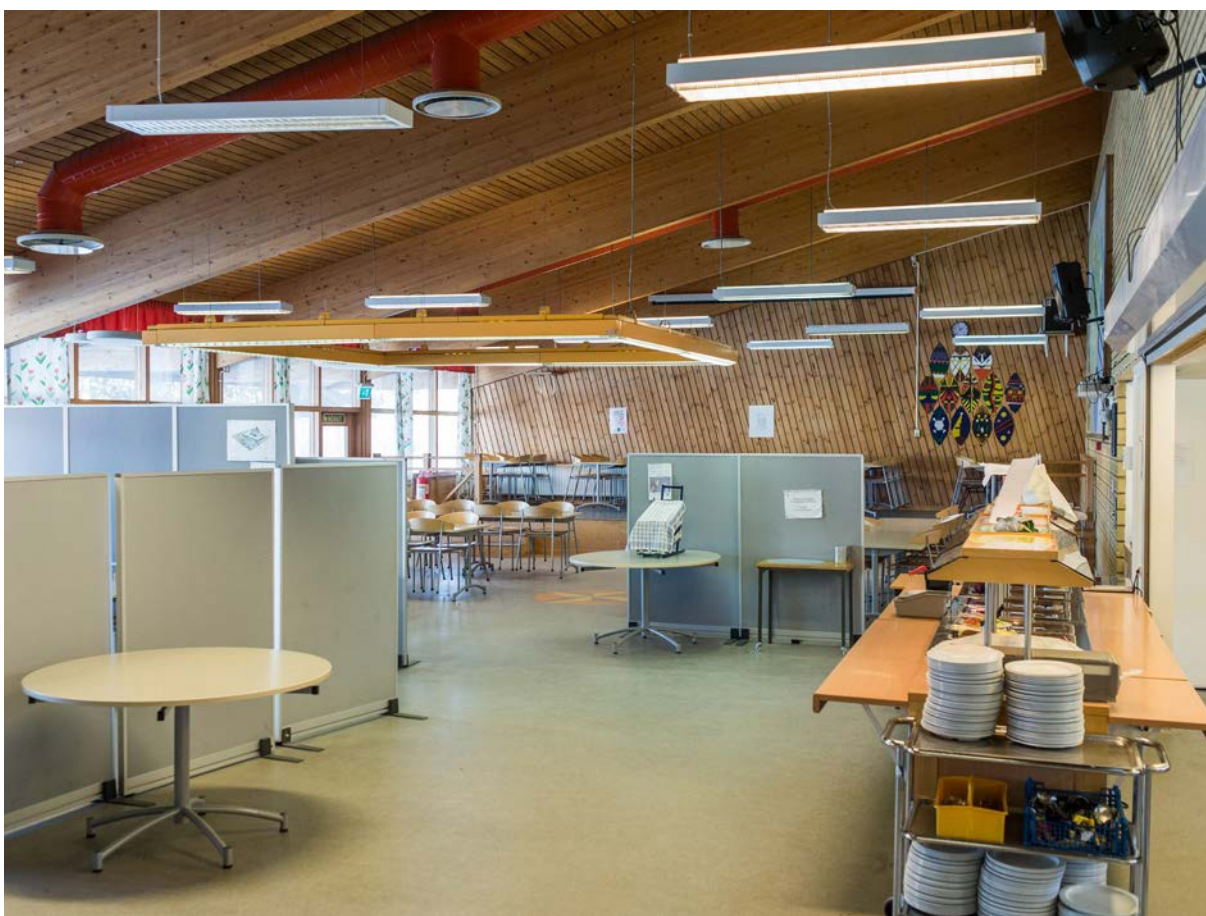
Matsalens interiör med ingång till köksutrymmen genom öppningen till höger. De synliga limträbalkarna och ytorna med gles träpanel ger karaktär åt rummet. (SLM D2018-0420)

Matsal och kapprum är placerade mot skolgården i nordost, och köks- och personalutrymmen mot Skeppargatan i sydväst. Takkonstruktionen av stora limträbalkar är synlig i innertaket.
