# Fokus 1

Oxelösunds kommun, Södermanlands län

Antikvarisk förundersökning  
med konsekvensanalys

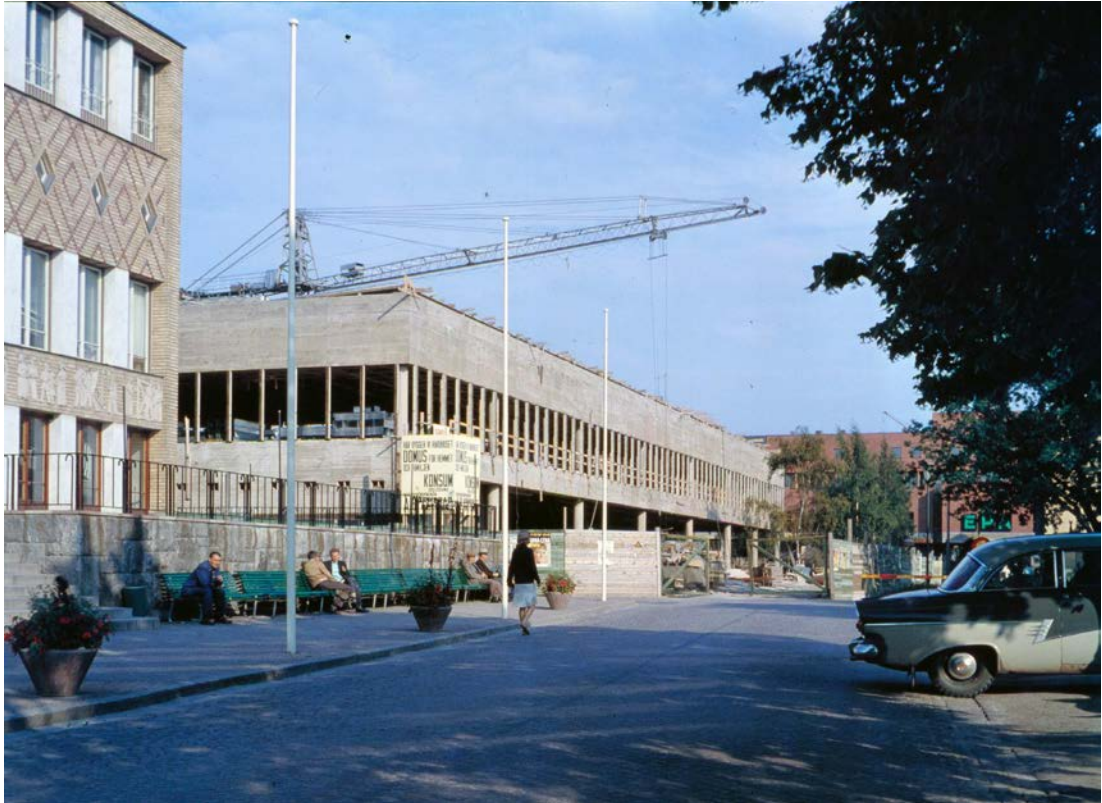
Bild tagen under bygget av Domus-varuhuset. Till vänster syns Folkets hus och i bakgrunden till höger det nyligen uppförda EPA-varuhuset. På bilden syns de runda betongpelarna som utgör den bärande konstruktionen. Foto: Ulf Wallnér. (Oxelösundsarkivet, Bild ID: 012079)

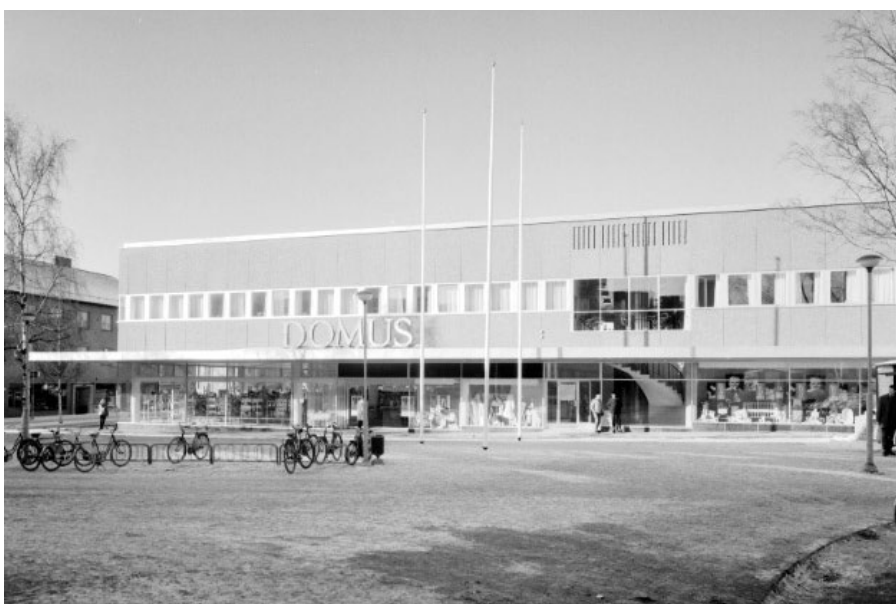
Domusvaruhuset sydöstra fasad. Trapphusets spiraltrappa till andra våningen bildar tillsammans med det glasade partiet och försänkningarna i fasaden dekorativa inslag. Trappan ersattes med raka trapplopp i samband med att en hiss installerades. (Oxelösundsarkivet Bild ID: 017449)

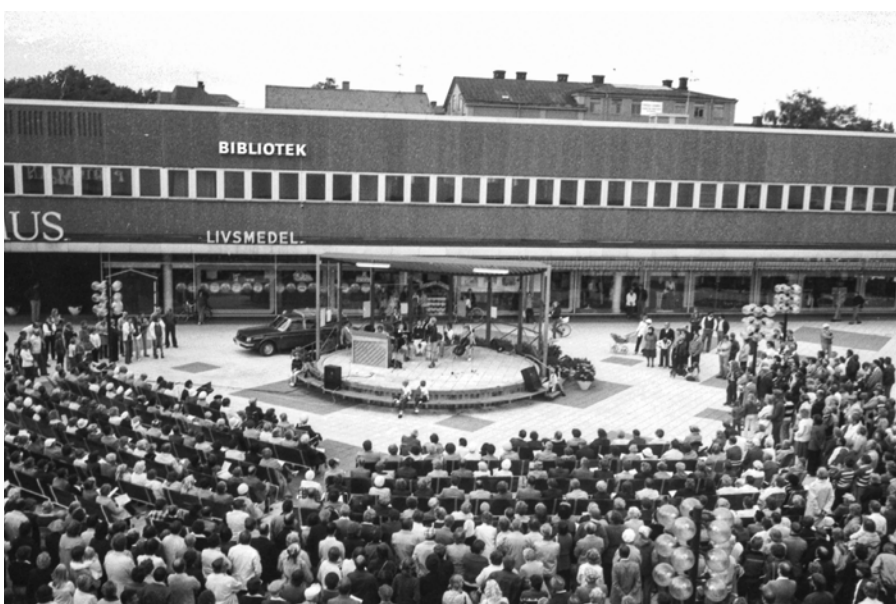
Domusvaruhuset sett från Prismanhusets tak i sydväst. Taket har inga uppstickande delar. (Oxelösundsarkivet Bild ID: 020291)

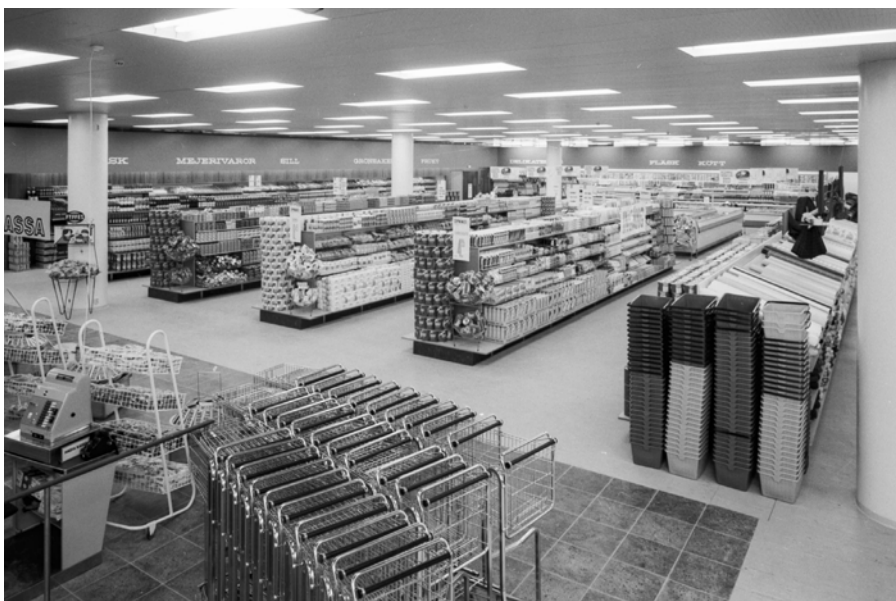
*Interiör från matvaruavdelningen i Domusvaruhuset i samband med invigningen 1963. Notera de runda betongpelarna. (Oxelösundsarkivet Bild ID: 019663)*

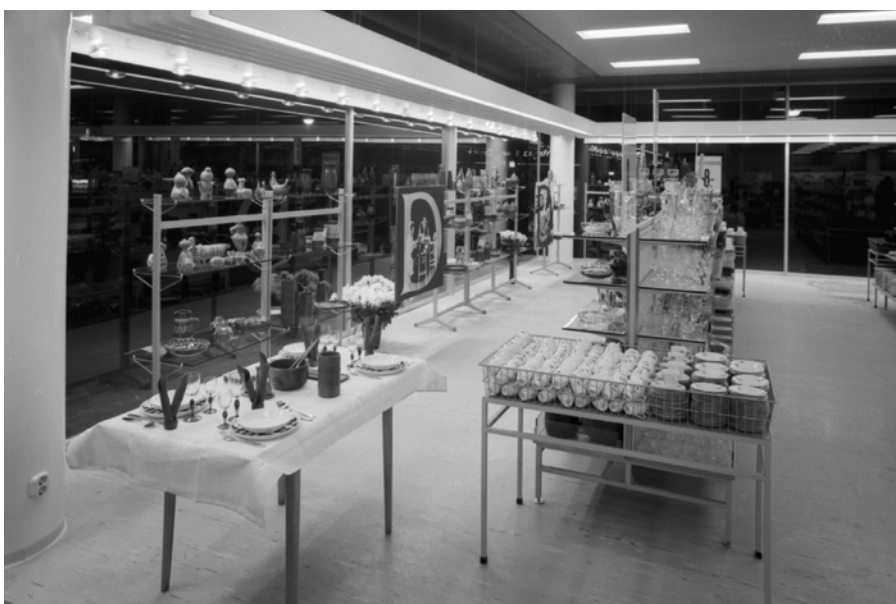
*Porslinsavdelningen i samband med invigningen 1963. Här syns bottenvåningens stora fönsterpartier. (Oxelösundsarkivet Bild ID: 019662)*

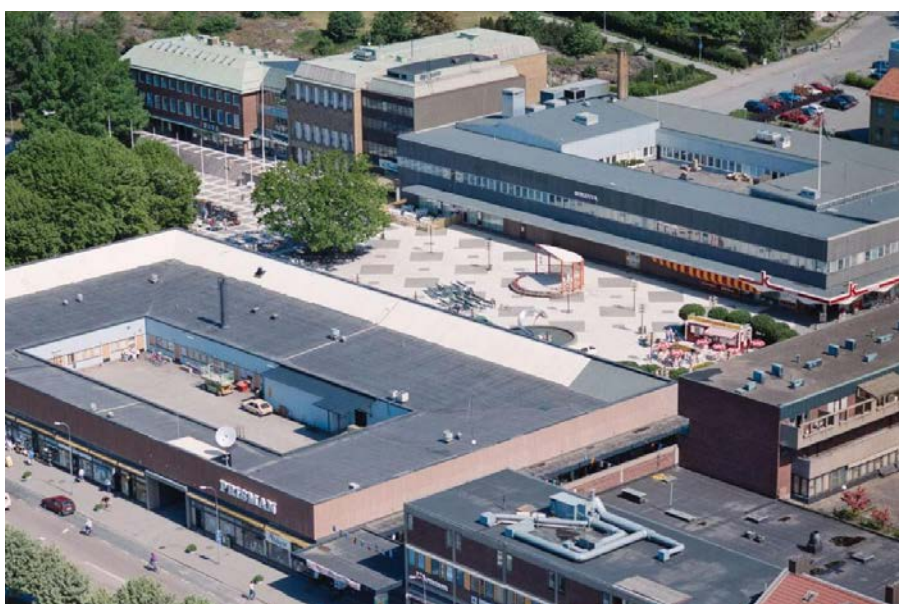
Flygbild över Järntorget taget 1993. Tillbyggnaden av Folkets hus har täppt till utrymmet till Domusbyggnaden. Här syns den öppna innergården på andra våningen. DOMUS-skyltarna på det utskjutande taket har nyss tagits bort. AB Stockholms Aero, Arkiv Digital (93:0034\_O Bild: 16).

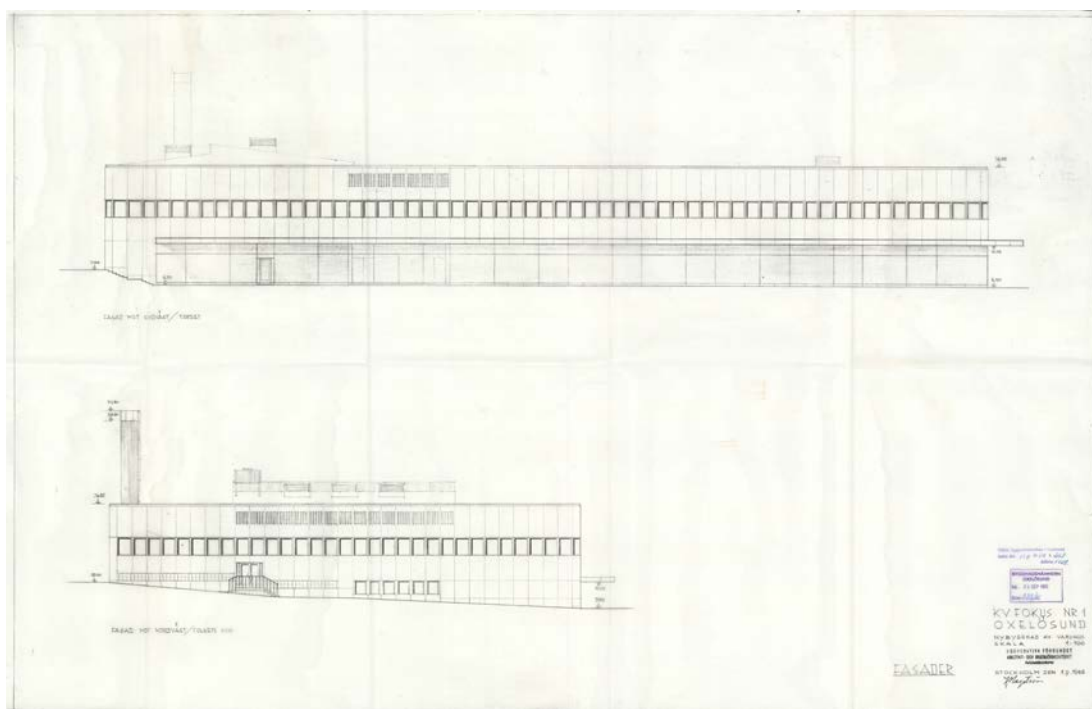
Ritningar av Domusvaruhusets sydvästra och nordvästra fasader. Varuhusets sydvästra entré låg i linje med fasadens rad med långsmala försänkningar upptill. Till vänster om denna låg restaurangen med en egen entré, varifrån man också nådde trapphuset till andra våningen. På den nordvästra fasaden utgör den längre raden försänkningar upptill ventilationsöppningar. På samma sida syns också den nordvästra entrén som ännu finns kvar, idag inklämd i hörnet intill tillbyggnaden till Folkets hus. Oxelösunds kommunarkiv.

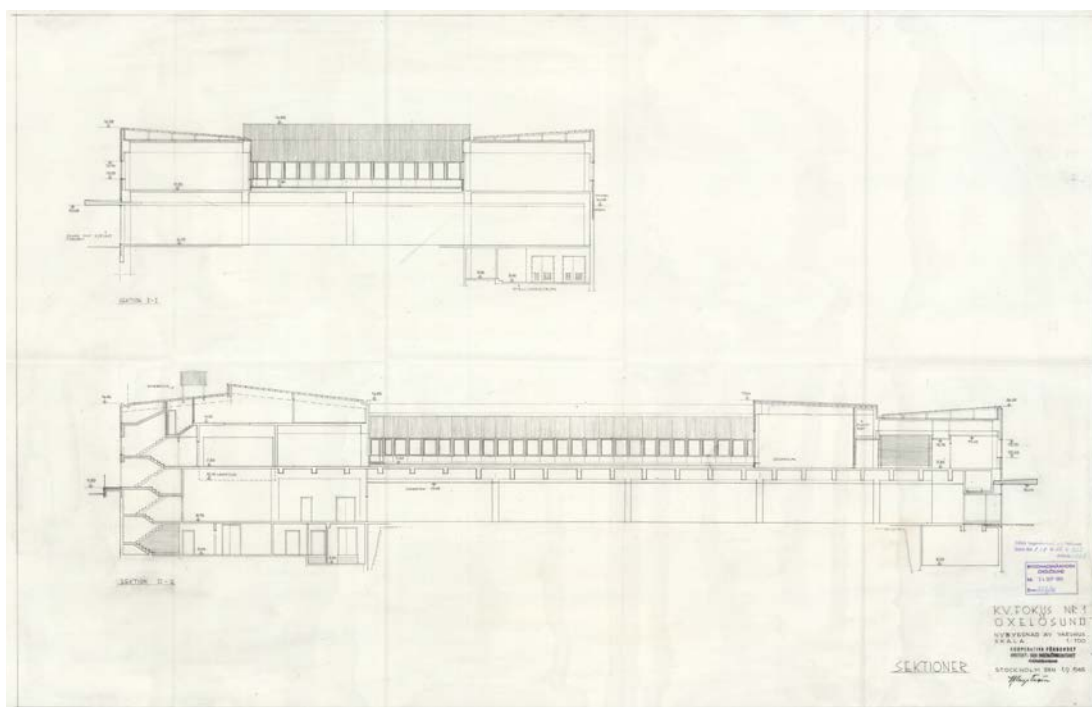
Sektion av varuhuset sett från sydöst och sydväst. En stor del av källarplanet är inte utgrävd. På den nedre sektionen syns det nordvästra trapphuset som löper över samtliga våningar, inklusive till teknikutrymmet på vinden. Oxelösunds kommunarkiv.

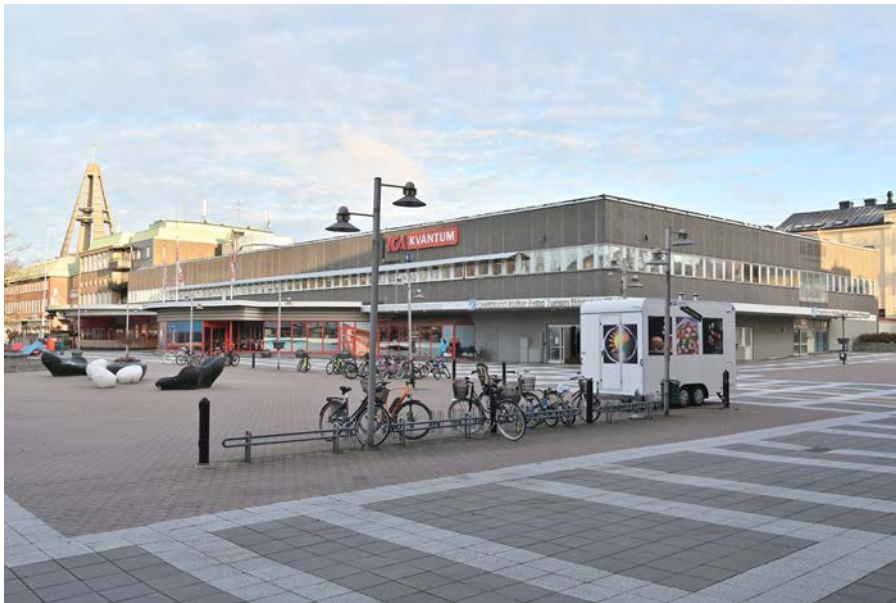
*Domusbyggnaden sedd söderifrån. De långa fönsterbanden och taket utan uppstickande delar är påtagliga karaktärsdrag. (SLM D2024-0050)*

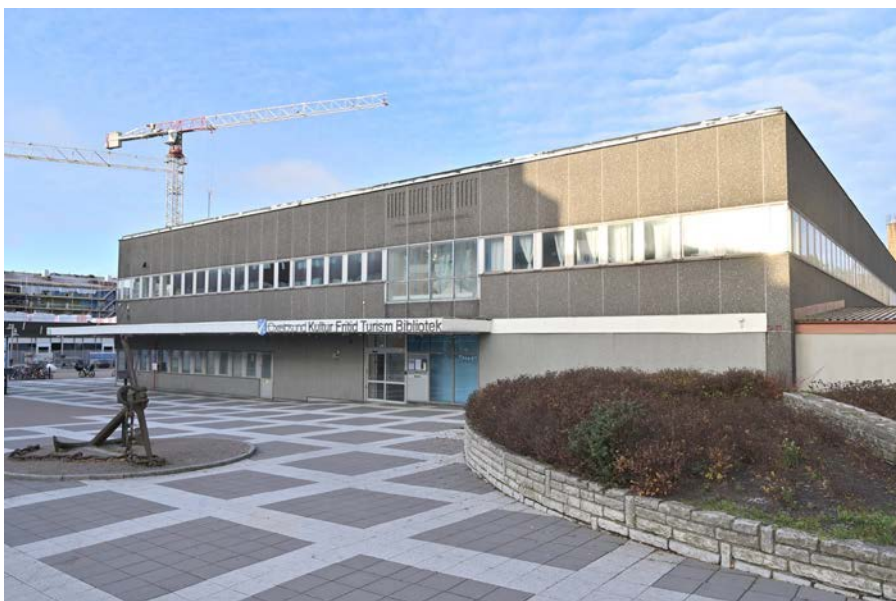
*Den sydöstra fasaden med det glasade trapphuset. De långsmala försänkningarna i fasaden markerar entrén som via trappan leder till biblioteket och kulturförvaltningen på andra våningen. (SLM D2024-0051)*

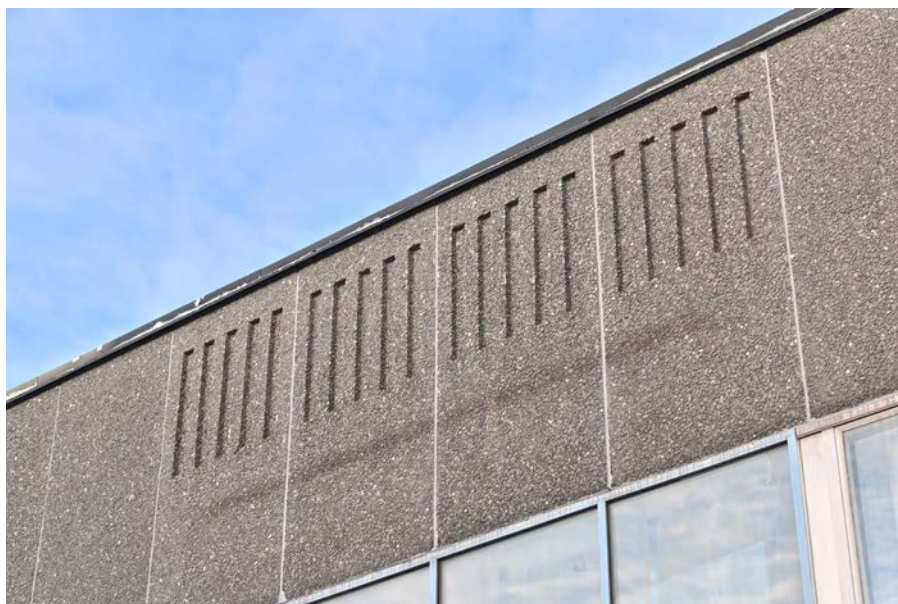
*De långsmala försänkningarna i fasaden är enbart dekorativa. På den nordvästra sidan utgör de däremot ventilationsöppningar. (SLM D2024-0052)*

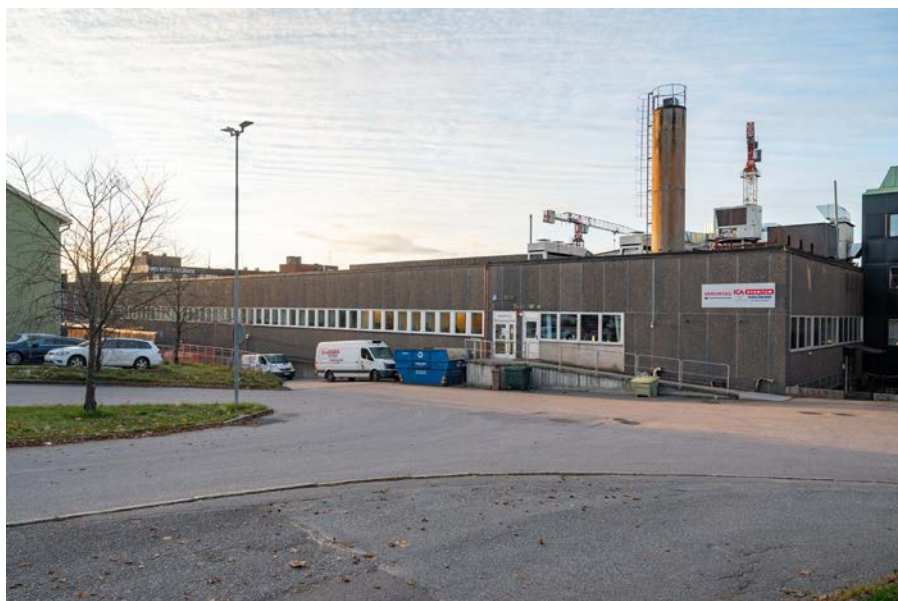
*Domusbyggnadens baksida med entrén till kommunens lokaler på andra våningen i mitten av bilden. Längs med fasaden till vänster löper en väg ned till lastintaget som anordnades 1997. Till höger skymtar den nordvästra entrén som leder till bottenvåningen. (SLM D2024-0053)*

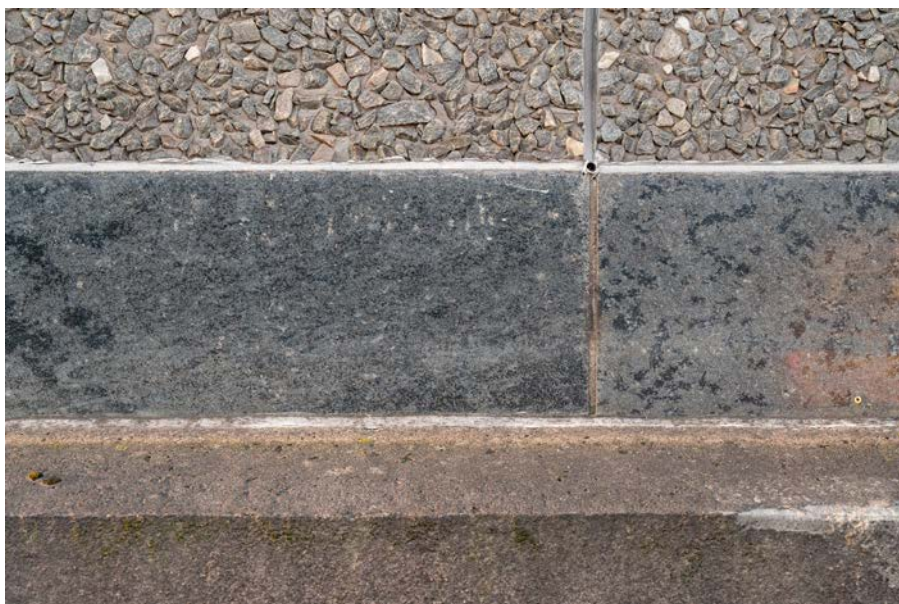
*Detalj av naturstensockeln som fortfarande finns kvar på baksidan av byggnaden. Tidigare löpte stensockeln också längs hela torgsidorna. (SLM D2024-0054)*

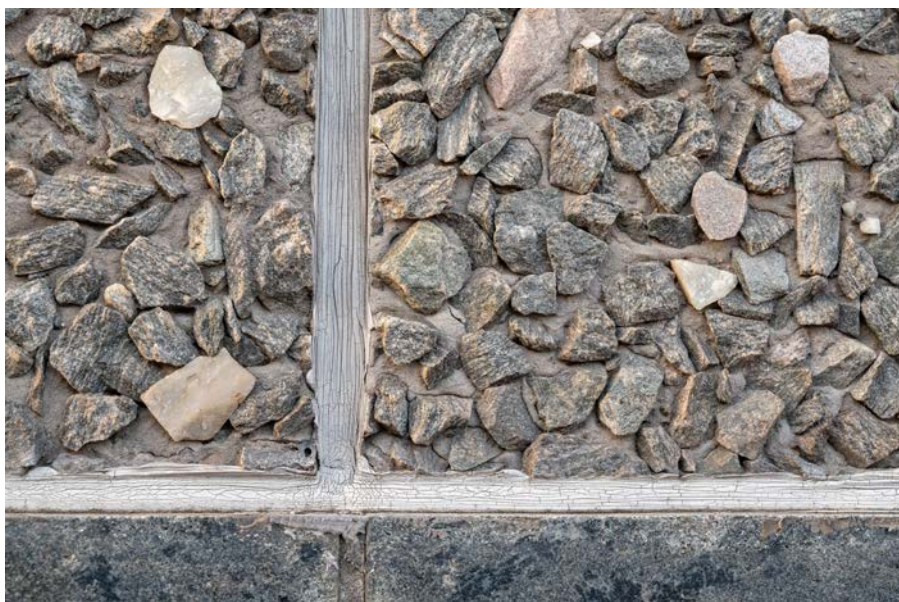
*Närbild av ett prefabricerat betongelement med ballast av krossmaterial i ytan. Merparten av stenarna är grå, men en del är vita. Betongstenarna är fogade med någon slags mjukfog. (SLM D2024-0055)*

Fasaderna ovanför bottenvåningen utgörs av prefabricerade betongelement med ytligt liggande ballast av krossmaterial med huvudsak grå sten men med inslag av andra färger. Den enda variation som finns i andra våningens fasad är rader med långsmala försänkningar högst upp på fasaden på tre ställen. I nordväst utgör de ventilationsöppningar. Fasaderna avslutas uppåt av en enkel krönplåt, sannolikt av samma aluminiumplåt som fönsterbanden. Denna har någon gång målats svart, men färgen åt söder har idag till stor del flagat. I norr finns en sockel av svart natursten – möjligen svart granit eller diabas. Samma sten utgjorde tidigare sockel även mot torgsidan under skyltfönstren, men är idag till stora delar övertäckt, övermålad eller borttagen i samband med om- och tillbyggnader.

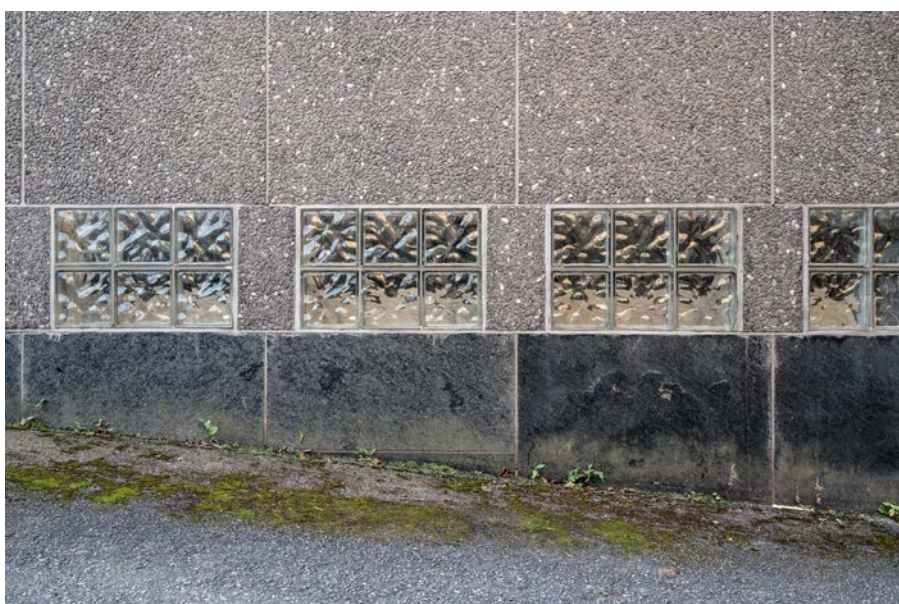
*I anslutning till den nordvästra entrén finns ljusinsläpp till bottenvåningen genom betongglas. (SLM D2024-0056)*

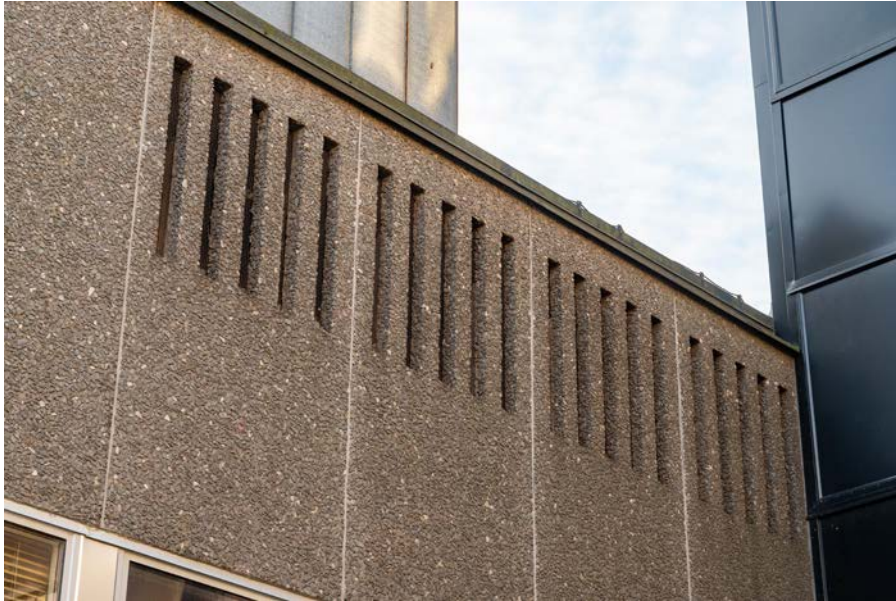
Den nord-västra fasadens långsmala öppningar som utgörs av nätade ventilationsöppningar. I samband med tillbyggnaden av Folkets hus täcktes en stor del av öppningarna för. (SLM D2024-0057)

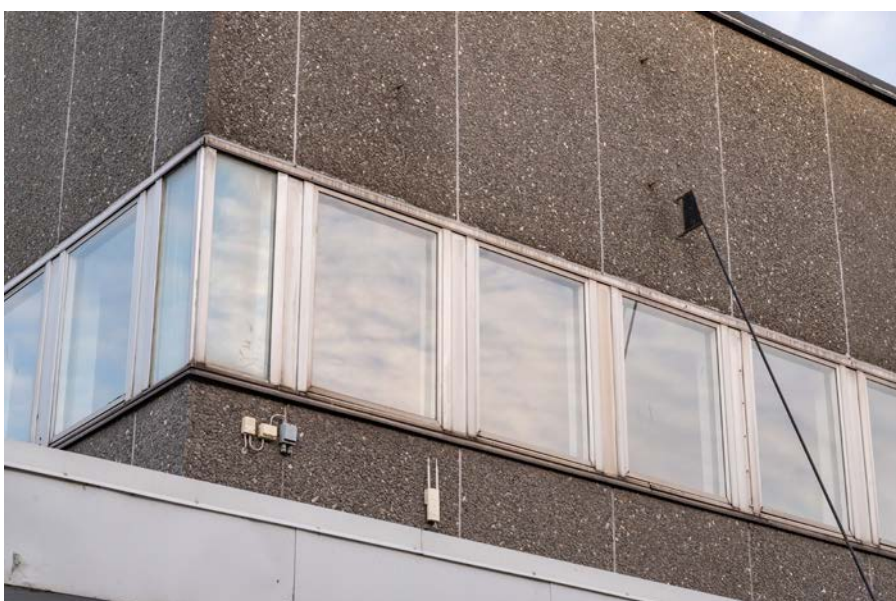
Detaljbild av fönsterbanden på andra våningen. Både fönsterbågar och intäckningar över, under och mellan fönster är av aluminium. (SLM D2024-0059)

Merparten av fönstren är ursprungliga; sidohängda, inåtgående med utsida av aluminium och insida av trä. De saknar fasta spanjolettred och öppnas med en nyckel. På andra våningen finns fönsterbräden av svart natursten.

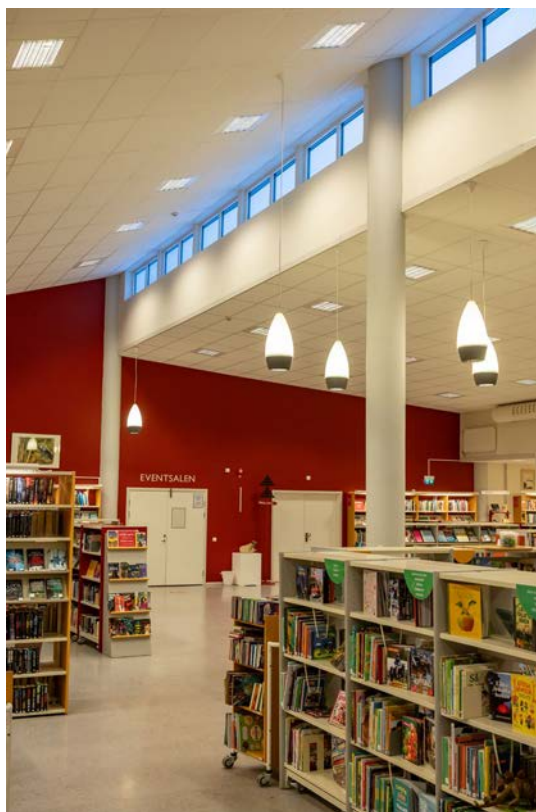
Biblioteket ligger delvis i den 2006 överbyggda innergården. Pelarna, taket och väggen till Eventsalen tillkom i samband med ombyggnaden. (SLM D2024-0064)

2006 byggdes biblioteket om och ut på den tidigare gårdsterrassen på andra våningen som överbyggades med ett tak. En hörsal med scen inrymdes i den västra delen och rumsdispositionen i anslutning till denna gjordes om. Taket över biblioteksdelen försågs med ljusinsläpp från norr.

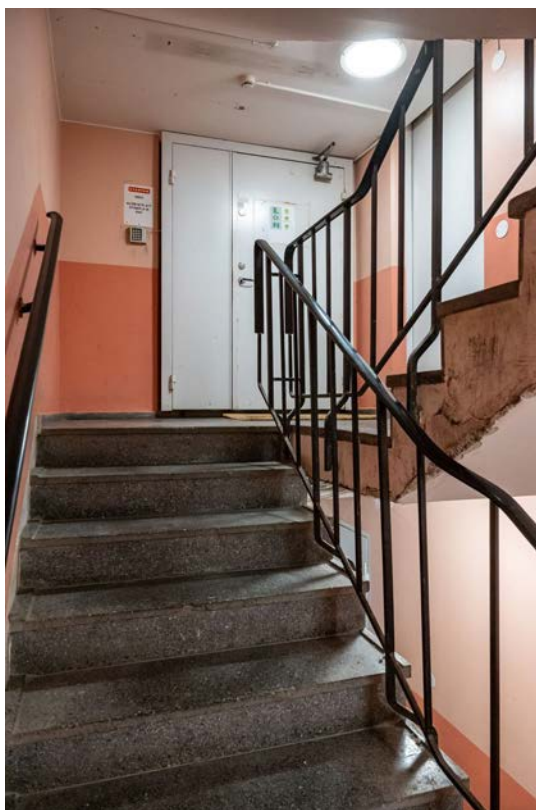
Trapphuset i nordväst med ursprungligt räcke och trapplopp. (SLM D2024-0066)

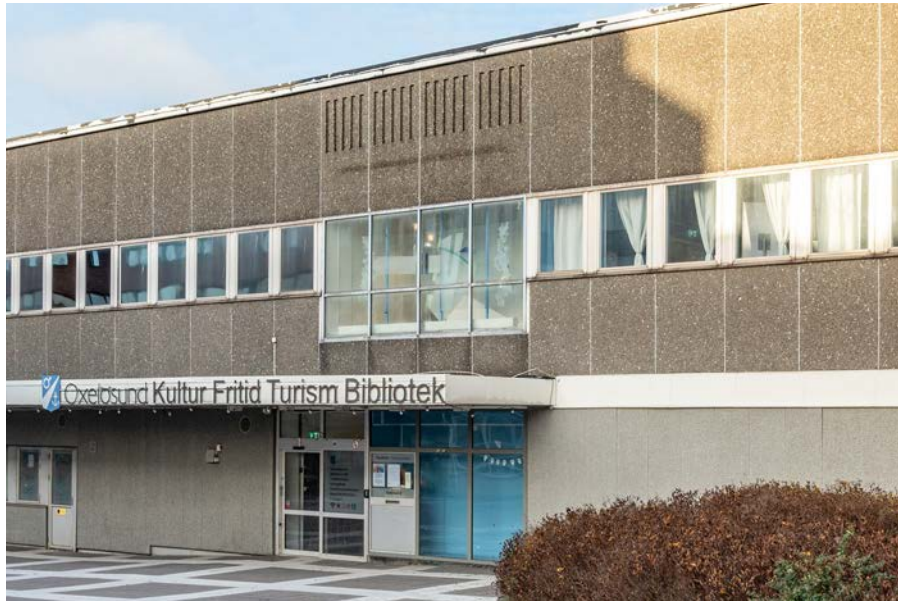
Det sydöstra trapphuset utgör en viktig del i den ursprungliga fasadutformningen. Fönsterpartiet på andra våningen har kvar sina stålprofiler av samma typ som bottenvåningen tidigare hade. (SLM D2024-0070)

Det sydöstra trapphusets glasade fönsterpartier med profiler av stål har inte förändrats sedan byggnadstiden. I trapphusets bottenvåning finns också ett ursprungligt stengolv av marmor samt en stor inramad väggdekoration av mindre gjutna betongstenar med natursten i ytan i olika kulörer. Eftersom detta tidigare utgjorde den huvudsakliga ingången för stadsförvaltningen på andra våningen är det troligt att också denna är från byggnadstiden.

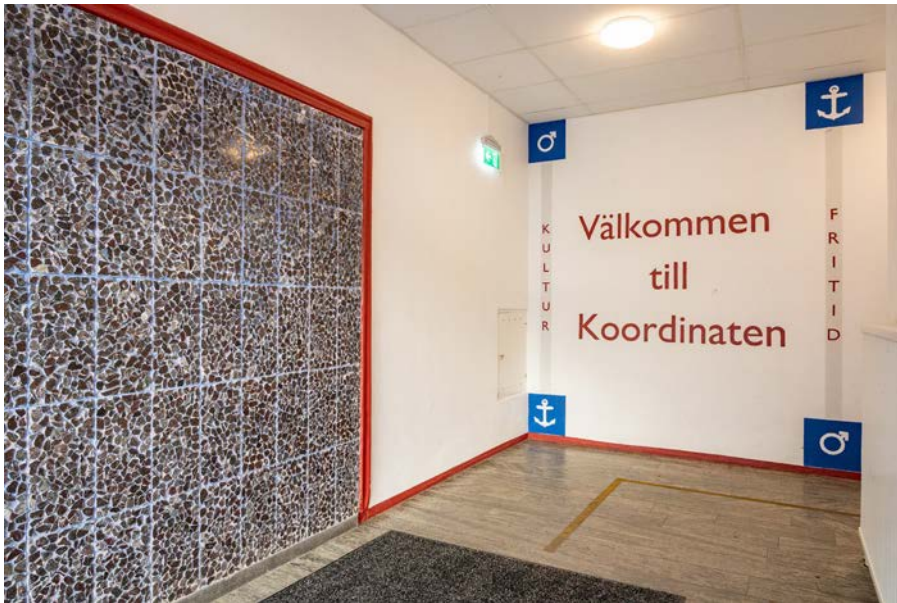
På bottenvåningen innanför entrén finns en stor väggdekoration i form av mindre gjutna betongstenar med natursten i ytan i olika kulörer. Här finns också ett stengolv av marmor. (SLM D2024-0071)

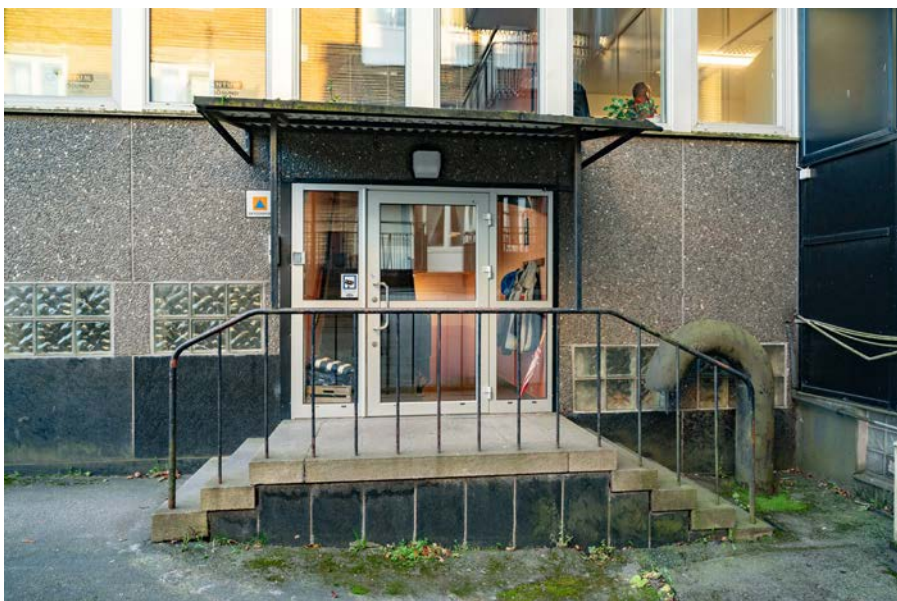
Entrén på den nordvästra fasaden har kvar sin ursprungliga trappa. Taket och dörrpartiet är senare tillkommet. (SLM D2024-0072)

Entrétrappan i nordväst har tillsammans med trapphuset innanför fortfarande kvar sin ursprungliga utformning. Tillsammans med den kraftiga naturstenssockeln och källarfönster med betongglas utgör det ett relativt väl bearbetat och bevarat inslag. Dörrpartiet är dock ersatt med ett nytt och entrén har försetts med ett skyddstak.

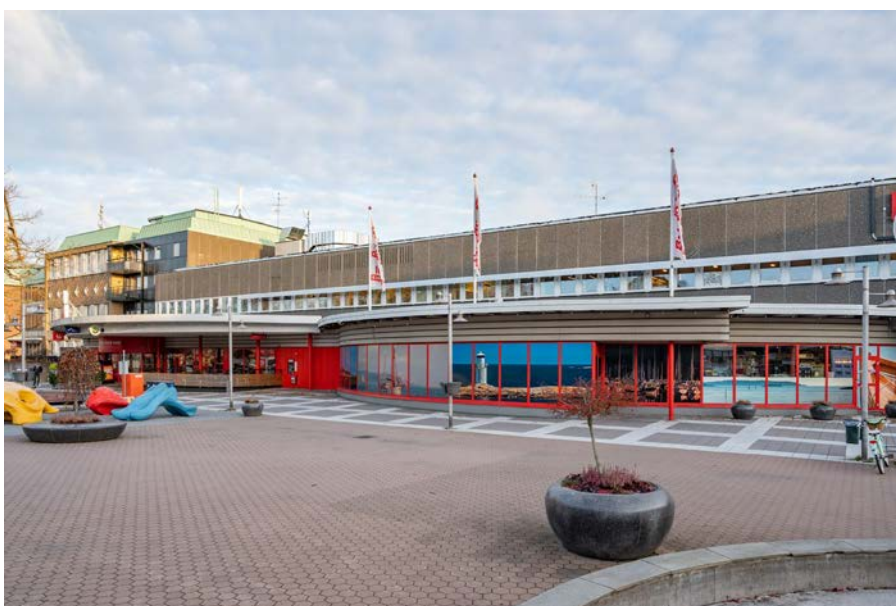
*Torgfasaden med ICA:s två tillbyggnader mot torget. Den högra av dem byggdes 1999 och innehöll förbutik och café. 2013 uppfördes den västra delen och caféet och förbutiken flyttade innanför den nya delen. Fönsterpartierna sattes för i samband med det. (SLM D2024-0073)*

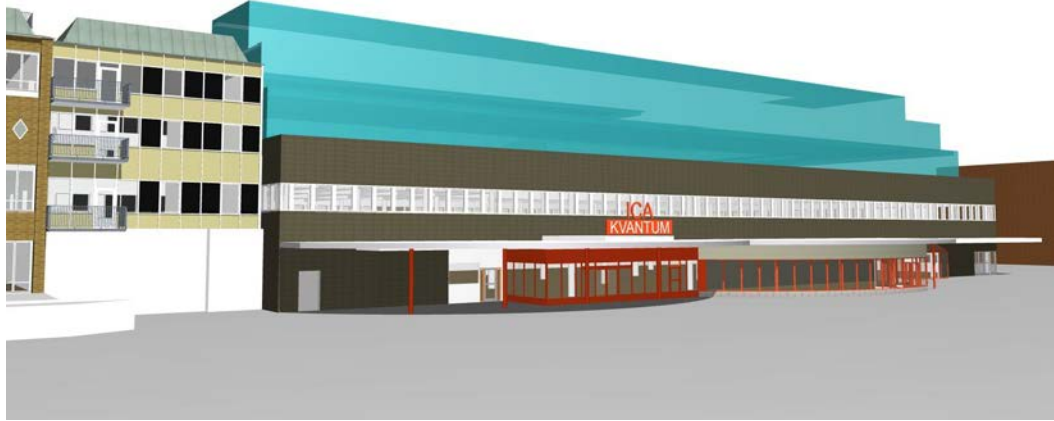
• Fokus 1\_Alt 1\_Tillb 3 vån

*Skiss av föreslagen tillbyggnad med 3 våningar sett västerifrån. Med tre våningar blir byggnaden allt för dominant och dess faktiska storlek kommer bli påtaglig.*

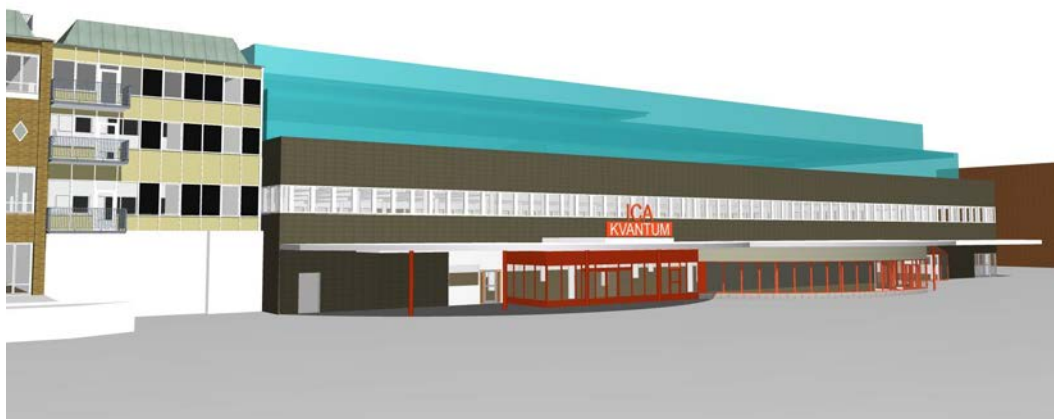
Oxelösunds kn. Kv Fokus 1  
• Om- & tillbyggnad. Förslag

• Fokus 1\_Alt 2\_Tillb 2+3 vån

*Skiss av föreslagen tillbyggnad med 2+3 våningar sett söderifrån. Den sammanlagda volymen står i något bättre relation till byggnaden i sig själv och omkringliggande byggnader.*

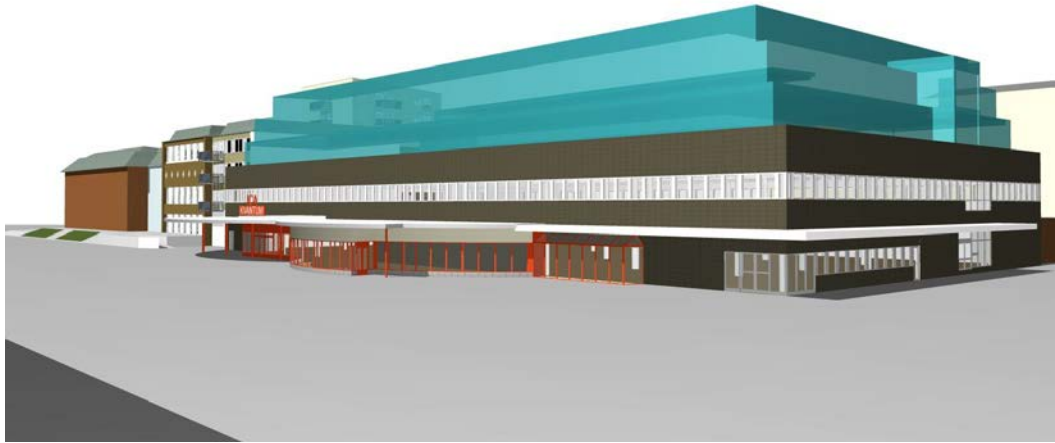
• Fokus 1\_Alt 1\_Tillb 3 vån

*Skiss av föreslagen tillbyggnad med 3 våningar sett söderifrån. Den sammanlagda volymen blir mycket stor och dominant i relation till omkringliggande byggnader. Folkets hus-byggnaden riskerar samtidigt att försvinna bakom påbyggnaden.*

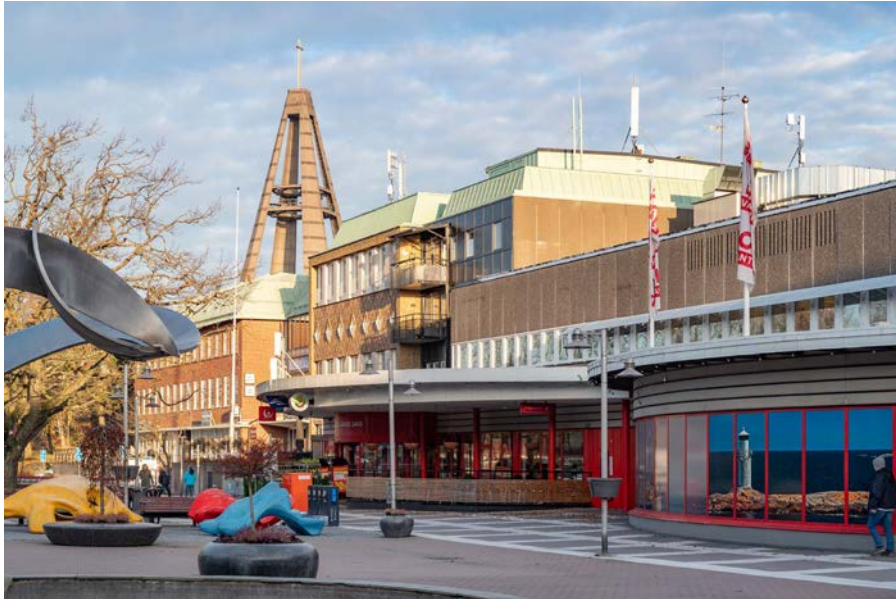
*Idag sticker Folkets hus upp över Domusbyggnaden vilket står i naturlig relation till dess väl bearbetade fasad och höga kulturvärden. En allt för stor påbyggnad riskerar att omkullkasta detta förhållande. (SLM D2024-0075)*

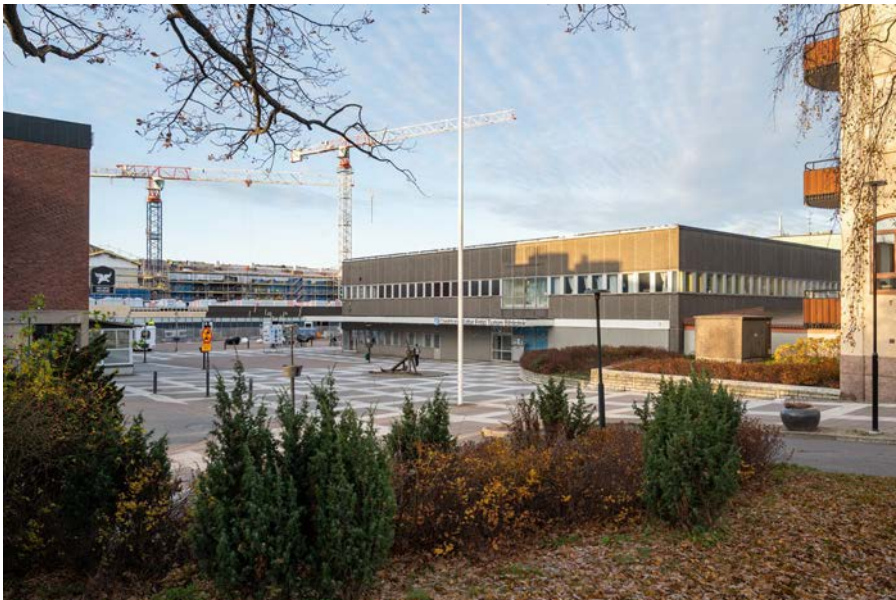
*Sett österifrån blir torgets rumslighet och rymd uppenbar. En för stor påbyggnad kommer göra att torget upplevs som trängre, och även påverka Domusbyggnadens sydöstra fasad som genom sitt trapphus har arkitektoniska värden. (SLM D2024-0076)*

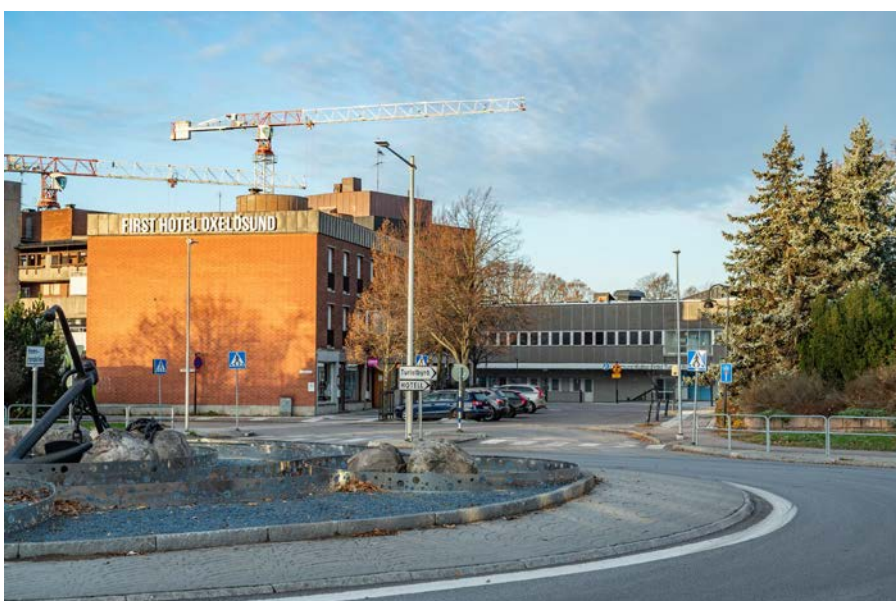
*När man angör torget österifrån bildar Domusbyggnaden fond. Denna sida är därför arkitektoniskt viktig, och kan påverkas negativt av en påbyggnad med två olika våningshöjder. (SLM D2024-0077)*

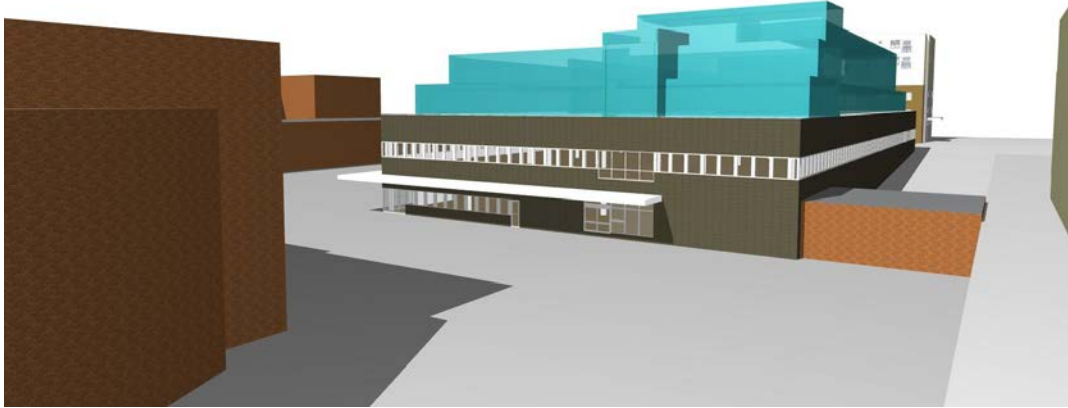
• Fokus 1\_Alt 2\_Tiillb 2+3 vån

*En påbyggnad med två olika våningshöjder riskerar att påverka den sydöstra fasadens komposition negativt.*
