## Toresunds kyrka

Toresunds kyrka 1:1, Toresunds socken, Strängnäs kommun,  
Strängnäs stift, Södermanlands län

Antikvarisk medverkan  
Anläggande av grusgång och trappa på kyrkogården

Rapport 2011:08

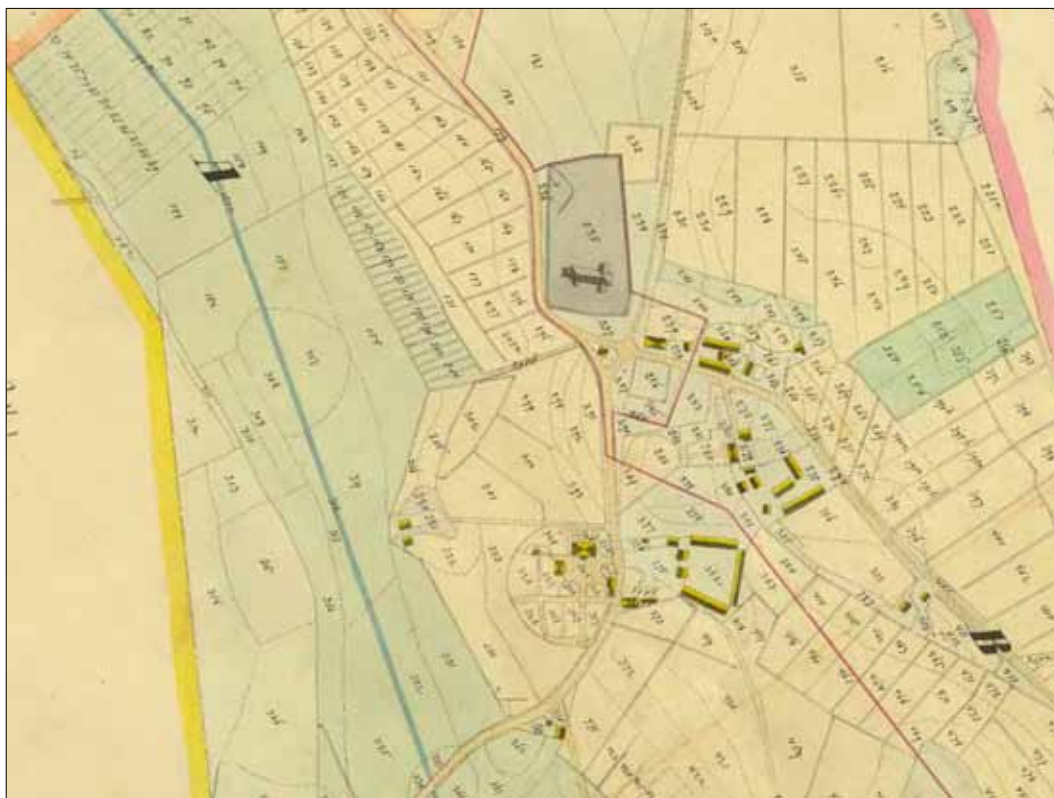
- 2 I mitten av 1800-talet fanns ingen bebyggelse i anslutning till kyrkogårdsmuren. Utdrag ur Laga skifteskarta för Ökna från år 1865. Norr uppåt i bilden (Lantmäteristyrelsens arkiv, C77-63:2).

Kartgenomgången visar vidare att den bevarade jordkällaren invid muren har uppförts mellan 1866 och 1940 (fig. 2 & 3). Med hänsyn till att synliga delar av grunden är gjuten av betong bör den ha uppförts eller kraftigt renoverats tidigast omkring sekelskiftet 1900.

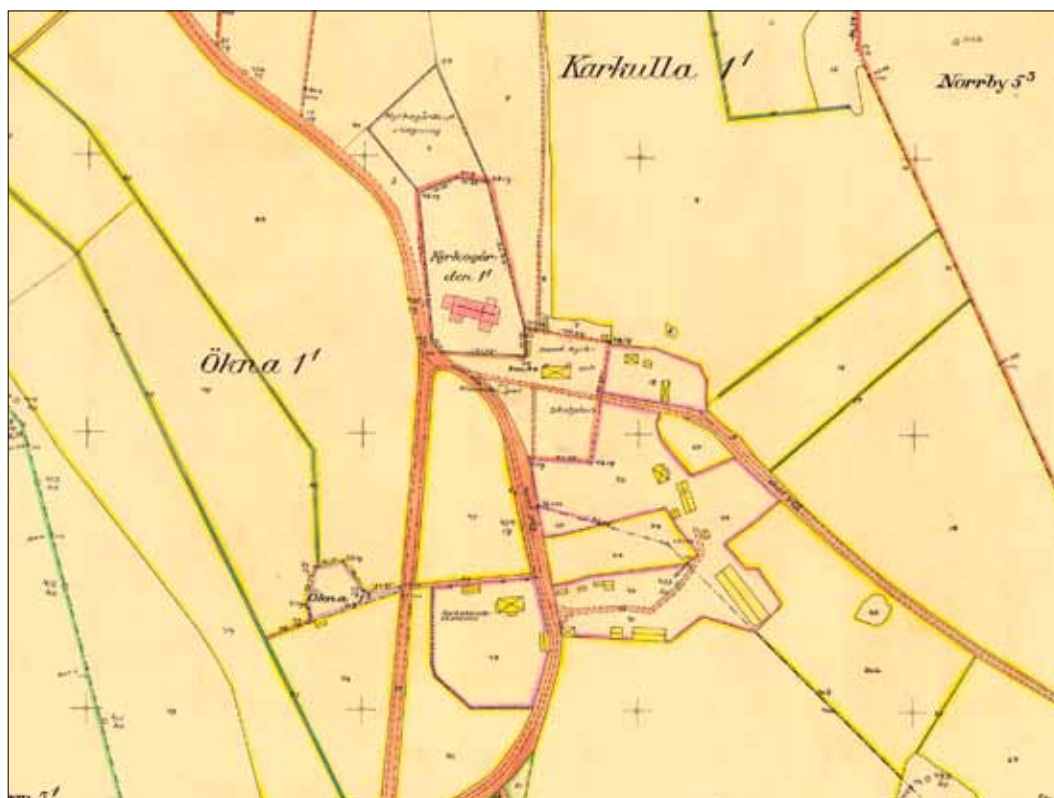
- 3 År 1940 var tre mindre byggnader uppförda i direkt anslutning till östra delen av kyrkogårdsmuren. Utdrag ur gränsbestämningskarta från år 1940. Norr uppåt i bilden (Lantmäterimyndighetens arkiv, 04-TOD-317).

Av kartmaterialet framgår också att det under en period har funnits ytterligare två byggnader invid den del av kyrkogårdsmuren som har berörts av utförda arbeten. Det kalkbruk som iakttogs i muren inför arbetet kan möjligen härröra från någon av dessa byggnader.

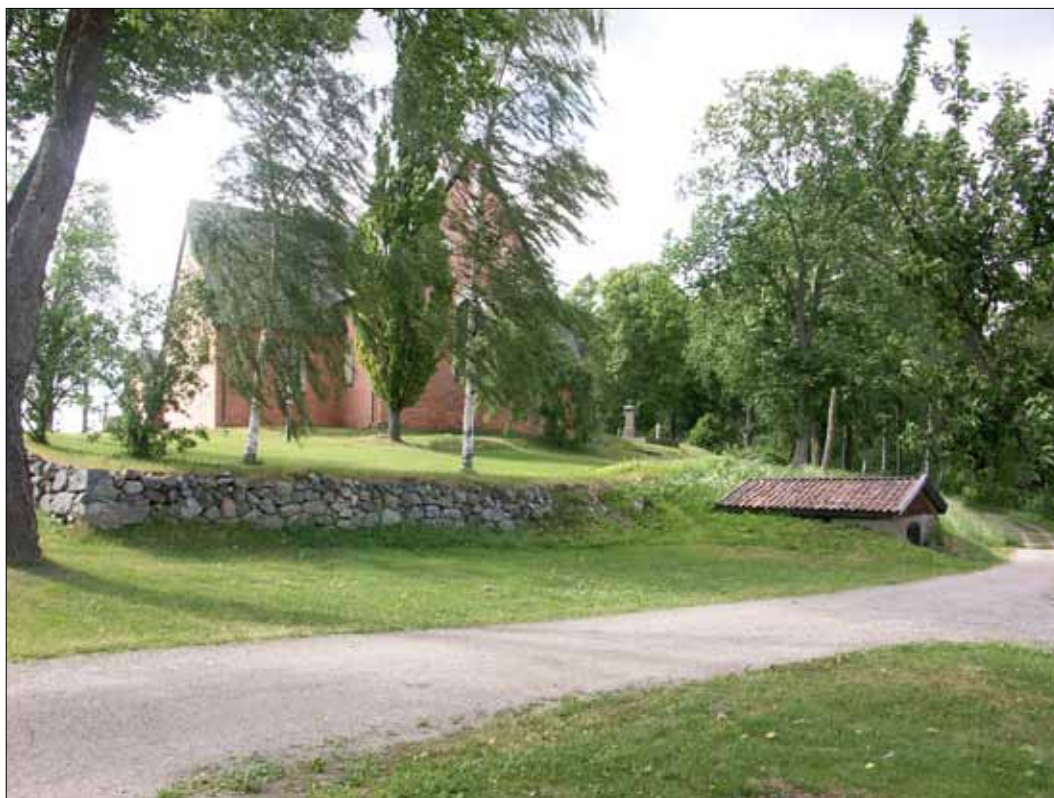
4 Kyrkogårdsmurens sydöstra del före påbörjade arbeten. Foto Kjell Taawo, Sörmlands museum (Slm D11-260).

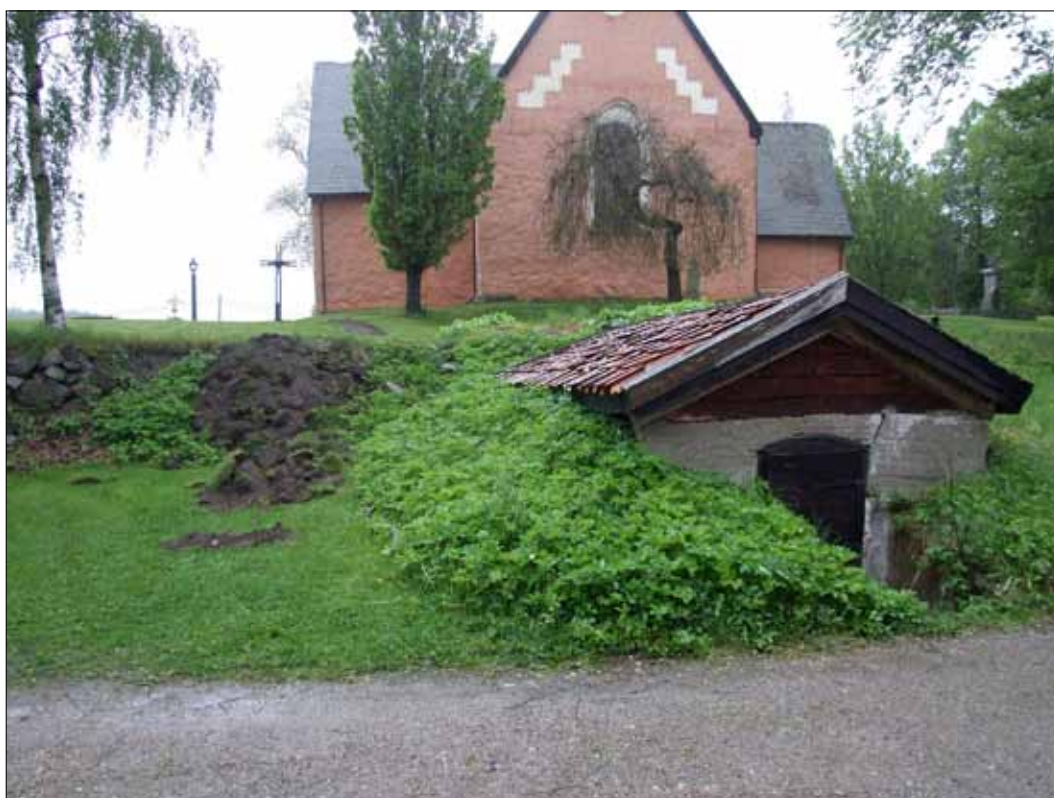
Endast den översta delen av den till stora delen raserade kyrkogårdsmuren berördes av anordnandet av trappan. Vid besiktning kunde inget kalkbruk iakttas vid aktuell plats. Kalkbruk fanns dock i raseringen några meter söder om denna plats. Vid besiktningen kunde inte med säkerhet avgöras om kalkbruket härrörde från en murkärna eller enbart var raseringsmassor från någon byggnad.

5 Aktuellt parti av kyrkogårdsmuren före anläggandet av den nya trappan (Slm D11-261).

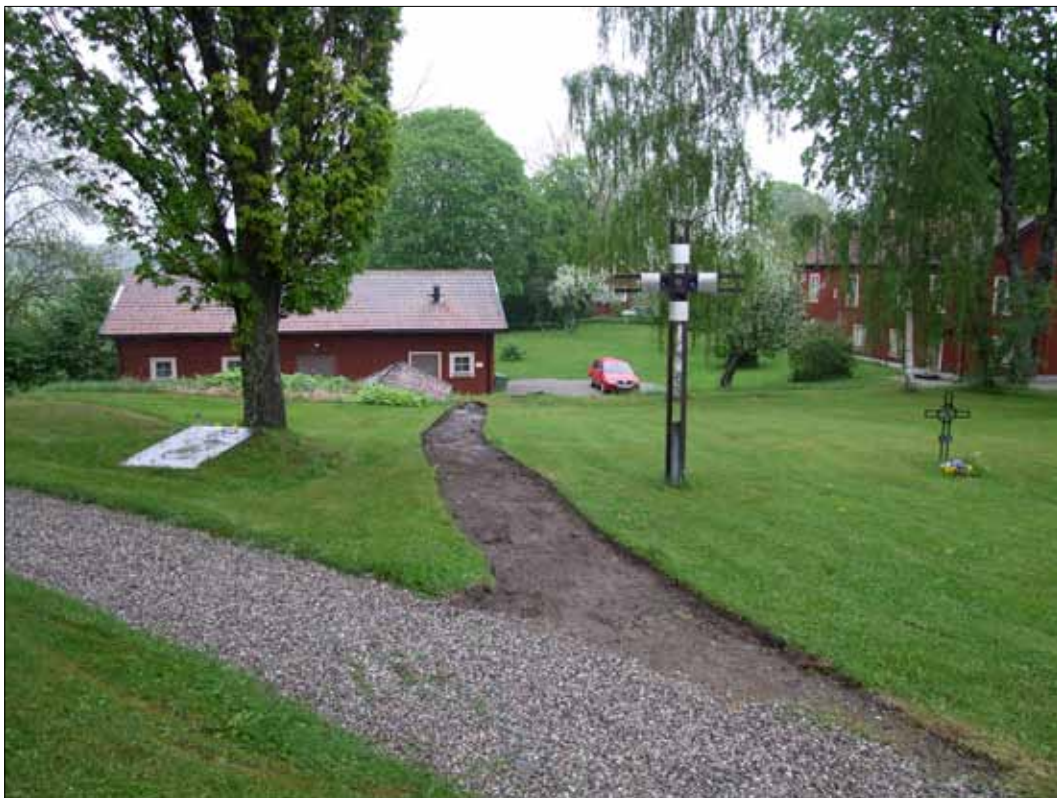
Vid besiktningen den 25 maj 2010 var ytskiktet avschaktat från anslutande grusgång vid kyrkan fram till kyrkogårdsmuren. Schaktet var ca 20 m långt och 1,1 m brett. Borttagen grästorv var ca 0,1 m tjock. I botten av schaktet påträffades tegelkross, kalkbruksklumpar, enstaka gravlämningar och två fragment fönsterglas, varav det ena hade en nupen kant. I övrigt påträffades inget av antikvariskt intresse.

6 *Läget för den nya grusgången efter utförd schaktning (Slm D11-262).*

Ytskiktet schaktades till omkring 0,1 m djup mellan befintlig grusgång och kyrkogårdsmuren. Bärlager lades ut, komprimerades och täcktes med gånggrus. Vid kyrkogårdsmuren anordnades en trappa med sättsteg av återanvända gravramar och plansteg i utförande lika gången.

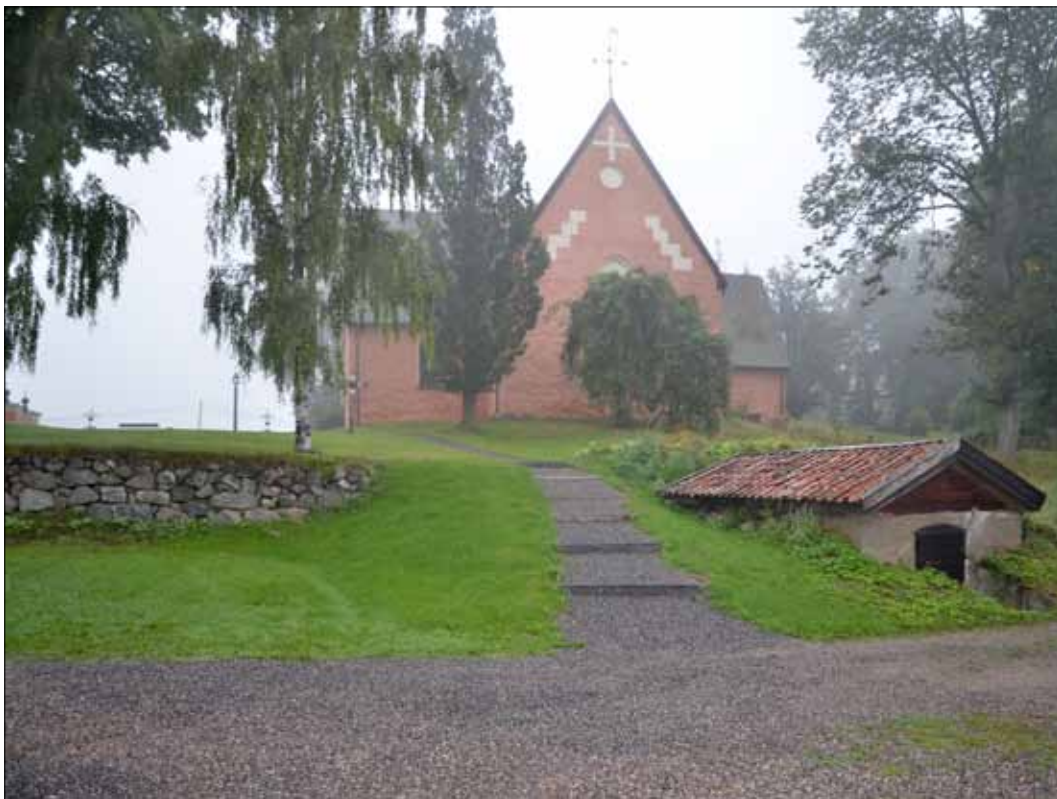
7 *Den nya trappan och grusgången efter avslutade arbeten (Slm D11-263).*
