## Läggesta stationshus

Läggesta 3:2, Kärnbo socken, Strängnäs kommun,  
Södermanlands län

Antikvarisk förundersökning och medverkan

Rapport 2016:3

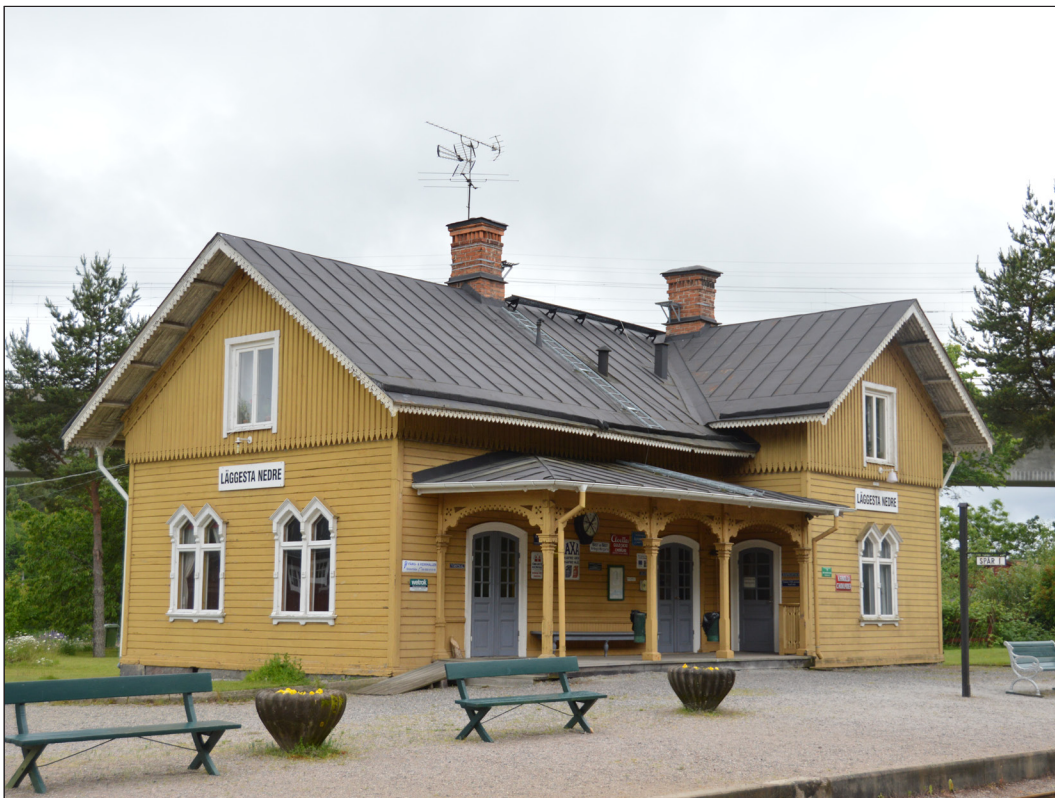
13. Läggesta nedre före renovering sommaren 2015 SLM D2016-2431

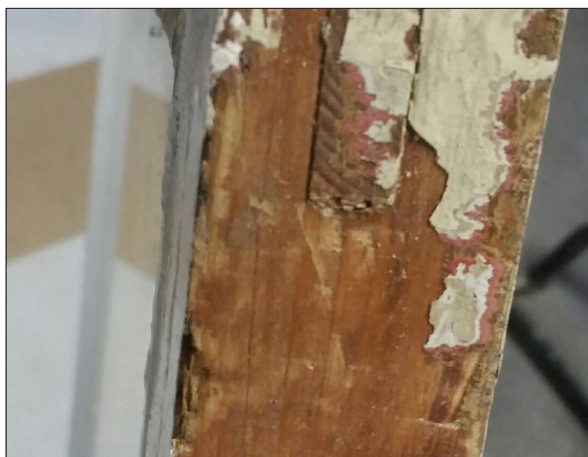
15. Detalj av fönsterkarm, vid skrapning framträder den ursprungliga färgsättningen. Fotografiet taget av målare Thomas Lundqvist. SLM D2016-2433

Vid skrapning av fasaderna konstaterades att stationshuset har haft fyra olika färgsättningar. Byggnaden var ursprungligen målad med lasyr, som med dagens

metoder inte exakt går att återskapa. Vid skrapning av fasader och vid studier av äldre fotografier konstateras att byggnaden måste ha varit tvåfärgad redan i ett tidigt stadium, möjligen redan från början. Första våningen var målad i en gulbrun kulör för att efterlikna ek (linoljefärg med pigment av obränd terra). Övervåningen hade en rödbrun kulör som överensstämmer med bränd terra. Fönstersnickerier och dörrar var engelskt röda.

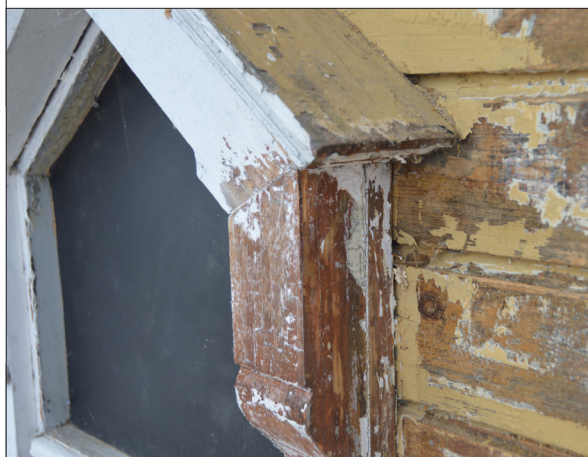
16. Vid torrskrapning framträder tydligt ursprunglig färgsättning på fönsterfoder och panel. SLM D2016-2434

Borttagning av äldre färglager på fasader, fönster och dörrar utfördes med IR-värme samt viss torrskrapning. Vissa trälagningar har utförts på pelarna som bär det utskjutande verandataket. Äldre elledningar har avlägsnats från fasaden och armatur har bytts ut för att bättre överensstämma med husets karaktär. Taknockens ursprungliga utsmyckning har återställts enligt äldre förlaga och målats i lämplig kulör. Före ommålning av fasader och fönster, utfördes provstrykning och först därefter togs beslut på plats. Fönstren monterades ner och renoverades på verkstad. Målning med linoljefärg har gjorts på fönster, dörrar, fasader, stuprör och hängrännor och övriga snickerier. Byggnaden har efter ommålning återfått sin ursprungliga karaktär och utsmyckning. På sikt kommer också fasadens skyltar med texten "Läggesta stationshus" att bytas mot nya skyltar som bättre överstämmer med husets arkitektur.

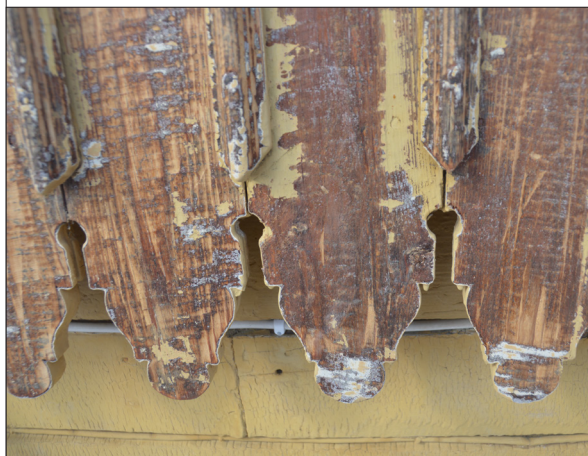
17. Övervåningens stående panel med locklister har ett arbetat utseende. Ursprunglig kulör bränd terra. SLM D2016-2435

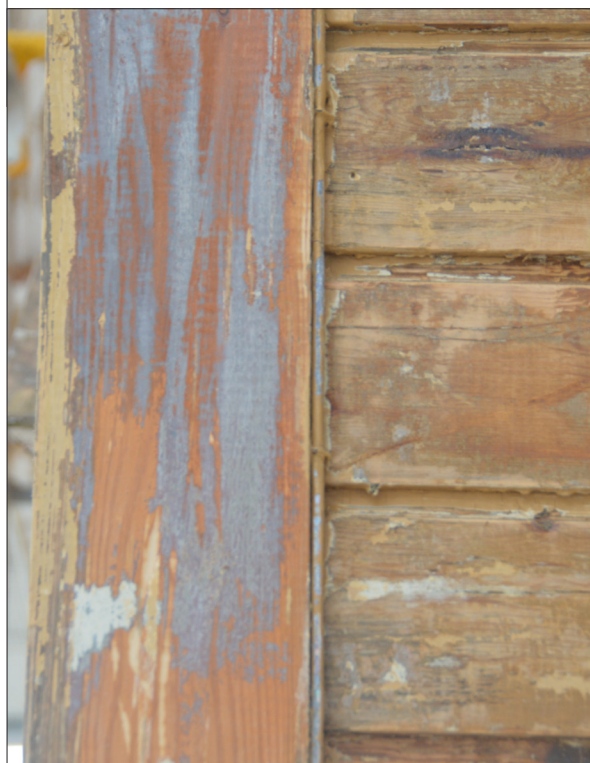
19. Knutbräda på framsidan av stationshuset. Vid skrapning av färglager tittades rester av en blågrå kulör. SLM D2016-2436

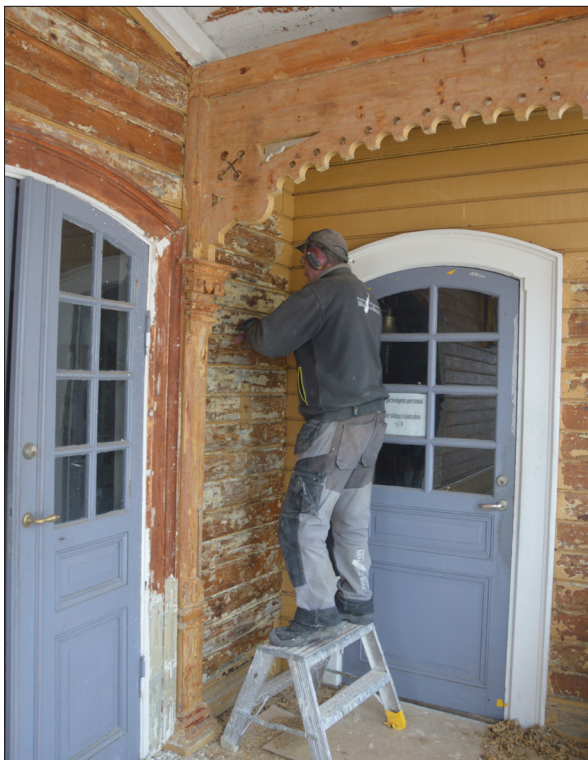
20. Torrskrapning av fasaden. Målare Thomas i arbete. SLM D2016-2437

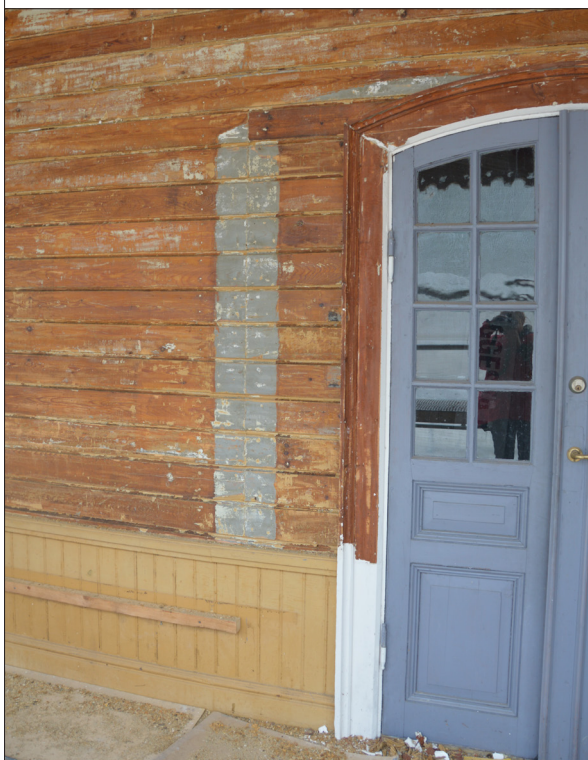
21. När SJ tog över stationshuset ändrades kulören till gråblå, se framskrapat väggfält. Även ytterdörren har flyttats något. SLM D2016-2438

Lennart Welander har i sitt häfte om Läggesta redogjort för fyra kända ommålningstillfällen. År 1922 (troligen ommålning av fasader likt befintliga), 1934 (ombyggnader- och ommålning) samt 1956 och 1975. Under perioden då SJ ansvarade för byggnaden var stationshuset till en början helt grått (gråblå kulör), se framskrapade ytor och därefter ljusgult med vita fönstersnickerier och blågråa dörrar.

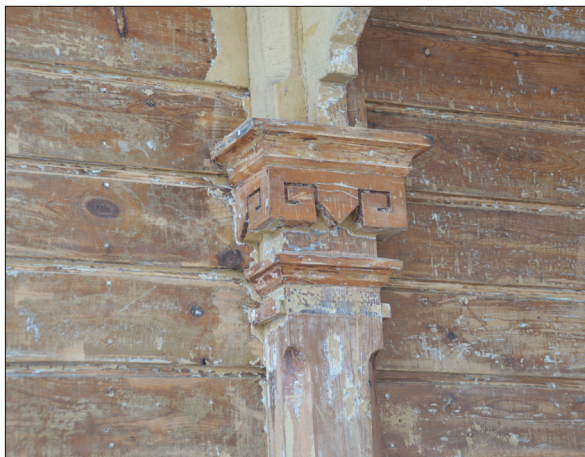
22. Dekorativ snickarglädje tog tid att skrapa. SLM D2016-2439

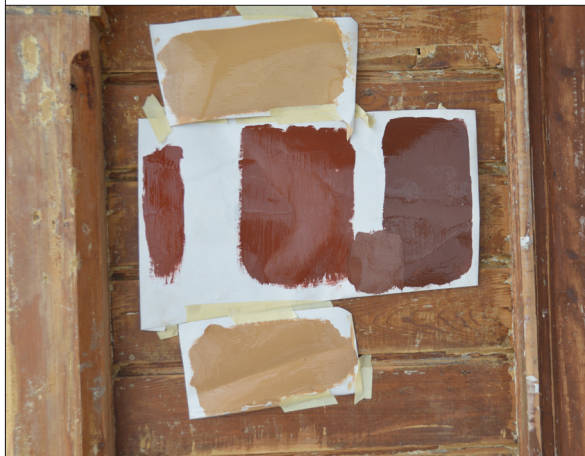
23. Provstrykning av färgprover före beslut. SLM D2016-2440

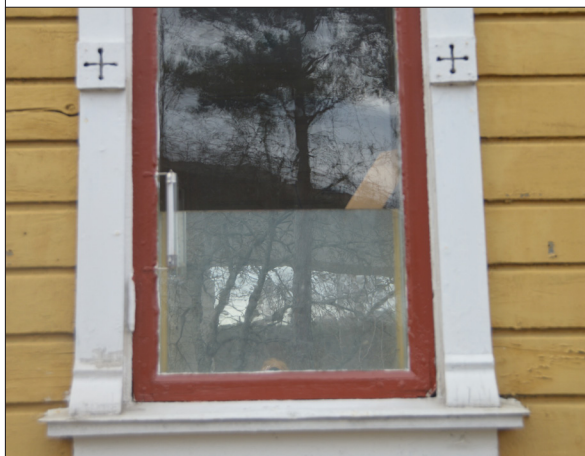
24. Provmålning av fönsterbågar i engelskt rött. SLM D2016-2441

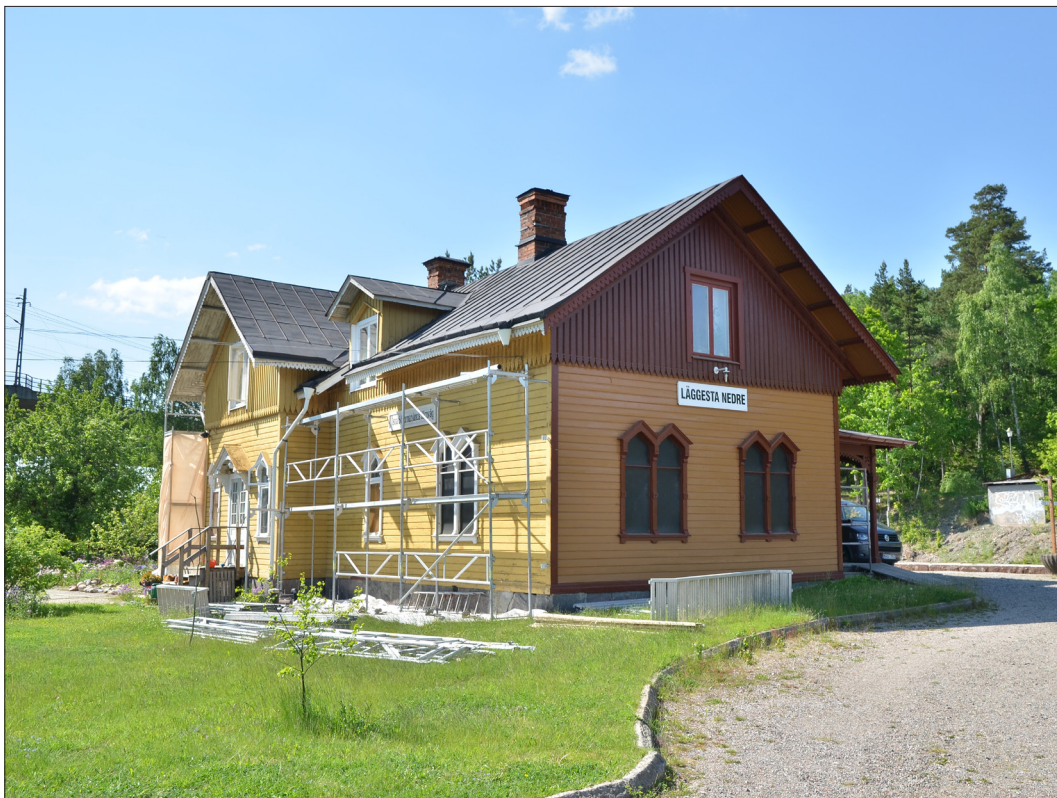
25. Läggesta stationshus i slutet av maj 2016. Halva stationshuset har återfått ursprunglig färgsättning. SLM D2016-2442

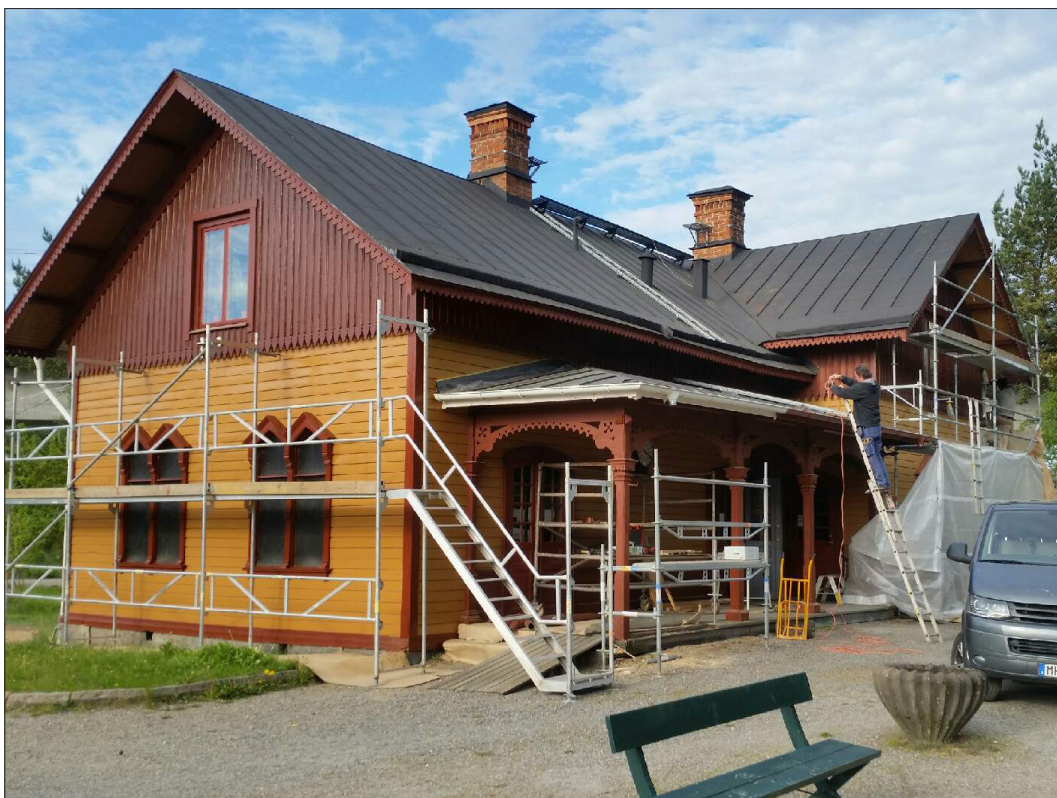
26 Läggesta stationshus. Framsidan nästan klar, maj 2016. SLM D2016-2443

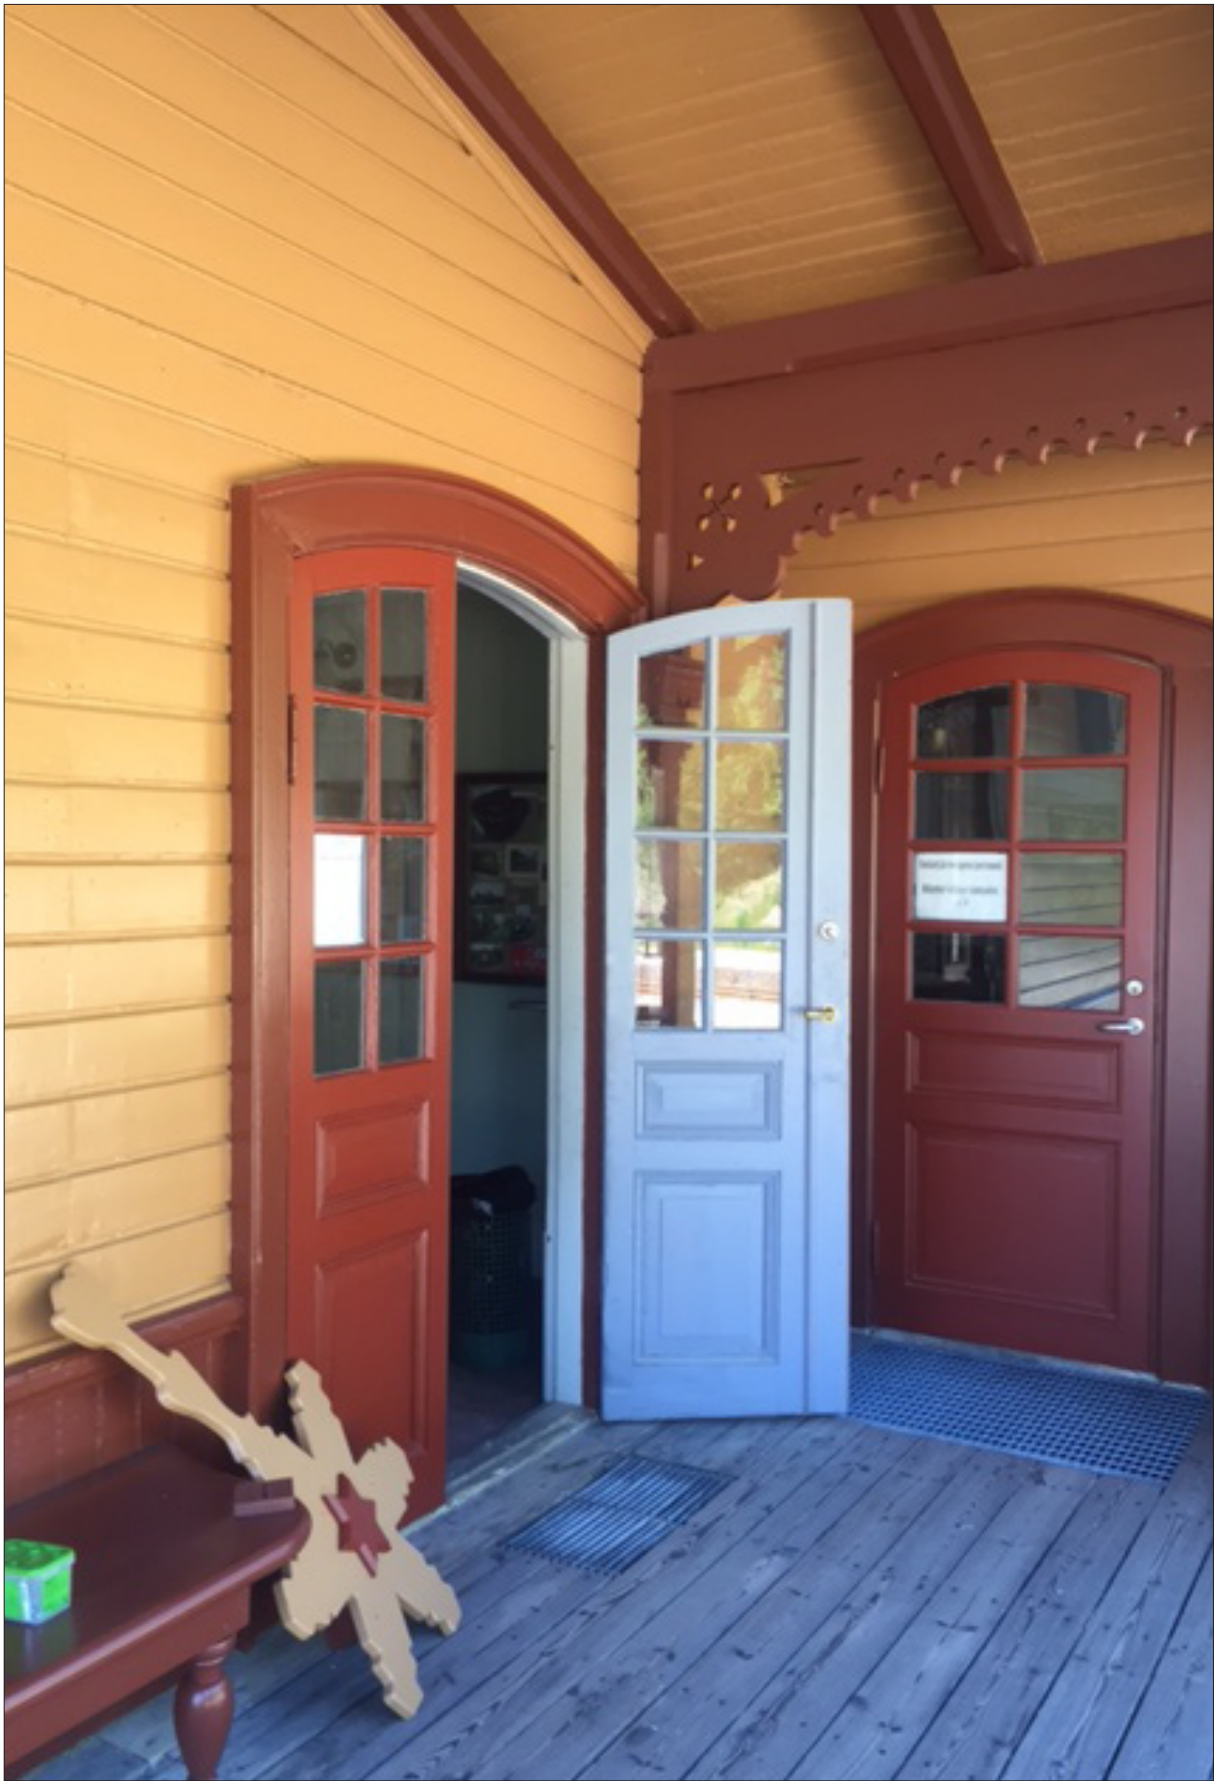
27. Vid slutbesiktningen görs en sista kulörjustering av taknocksdekorationen före montering. Beslut tas om att tulpanen bör målas likt stjärnan. SLM D2016-2444

Vid slutbesiktning som gjordes den 7 juli, var arbetet i stort sett färdigt, men målning av fasaden ovan verandan pågick fortfarande och arbetet med att sätta tillbaka fönstrens ytterbågar var inte helt färdigställt. Vidare beslöts att ändra färgsättningen på de nytillverkade taknocksdekorationerna samt att byta belysningsarmaturen på fasaden och verandan. För att säkerställa att allt åtgärdats, krävdes ytterligare ett platsbesök. Vid besök den 9 augusti konstateras att taknocksdekorationen och samtliga fönster är på plats och målningsarbetet är utfört till belåtenhet, utan anmärkning.

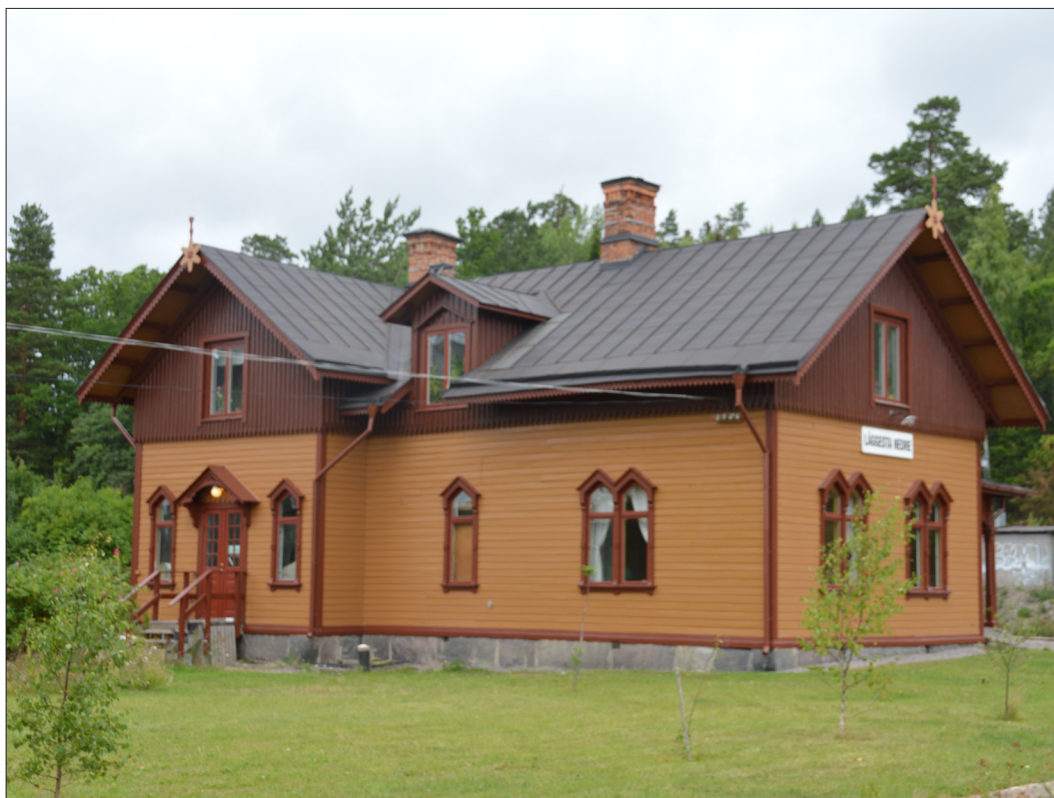
28. Stationshuset har återfått in ursprungliga karaktär. SLM D2016-2445
