## Långmarens oxstall

Långmaren 1:1, Västerljungs socken, Trosa kommun, Södermanlands län

Antikvarisk slutrapport

Invändiga åtgärder till följd av hussvampsangrepp

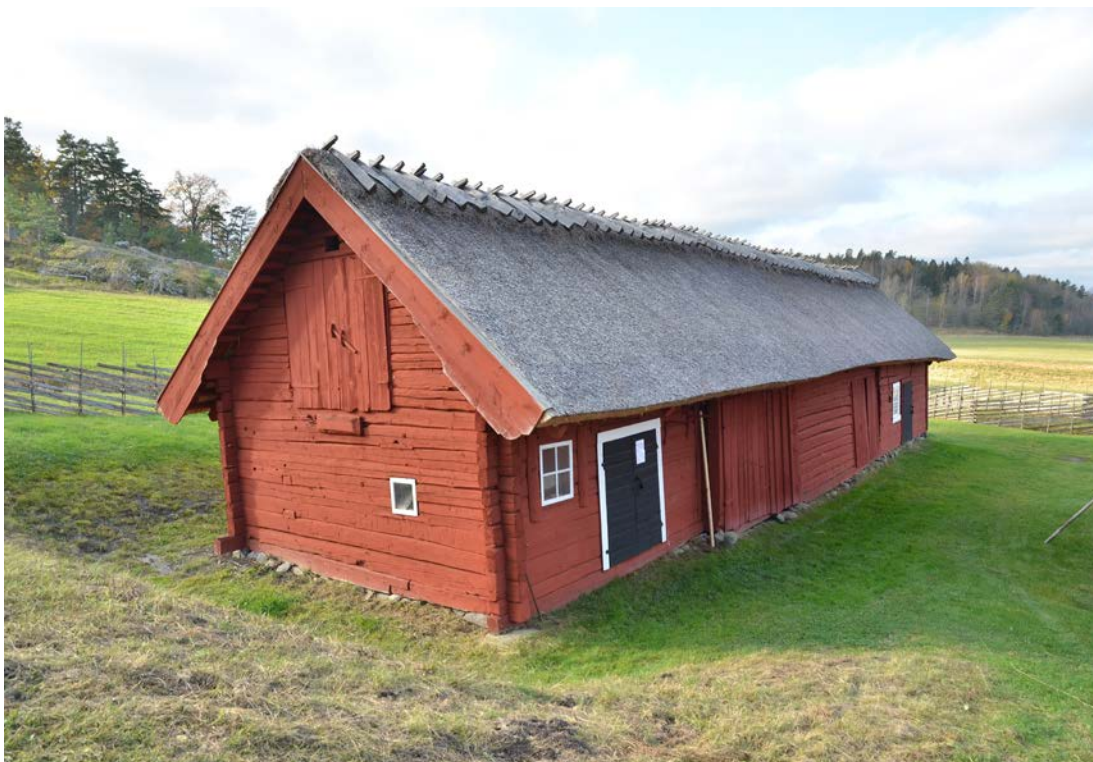
Den timrade stommen var i gott skick, bortsett från de nedre timmervarven vars insidor var angripna av hussvamp. Från utsidan såg även dessa timmerstockar ut att vara i gott skick.

Marken var mycket fuktmättad vid samtliga sidor av ladugårdens östra del. Den äldre dräneringen strax under markytan vid södra långsidan var igensatt med lera och fungerade inte alls.

*Bild 2. Ladugården med oxstallet i östra gaveln innan åtgärder. Vy mot sydväst. Foto 2021-10-25. SLM D2021-0588.*

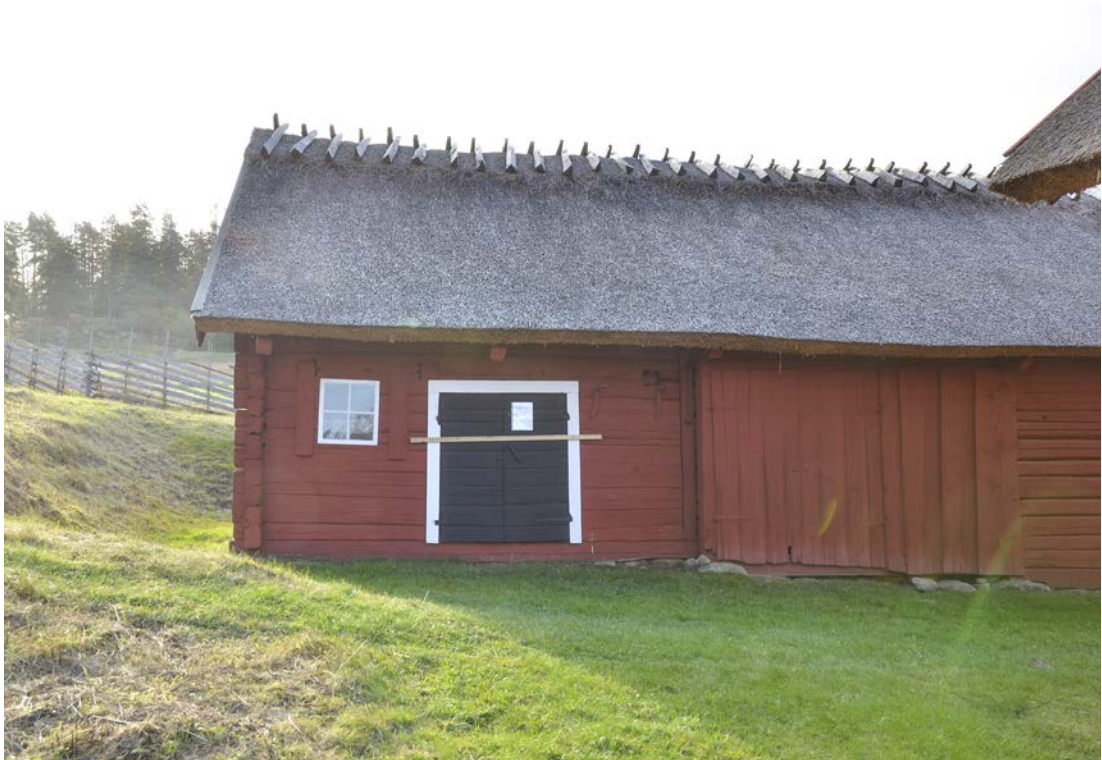
*Bild 3. Ladugården med oxstall innan åtgärder. Foto 2021-10-25. SLM D2023-0001.*

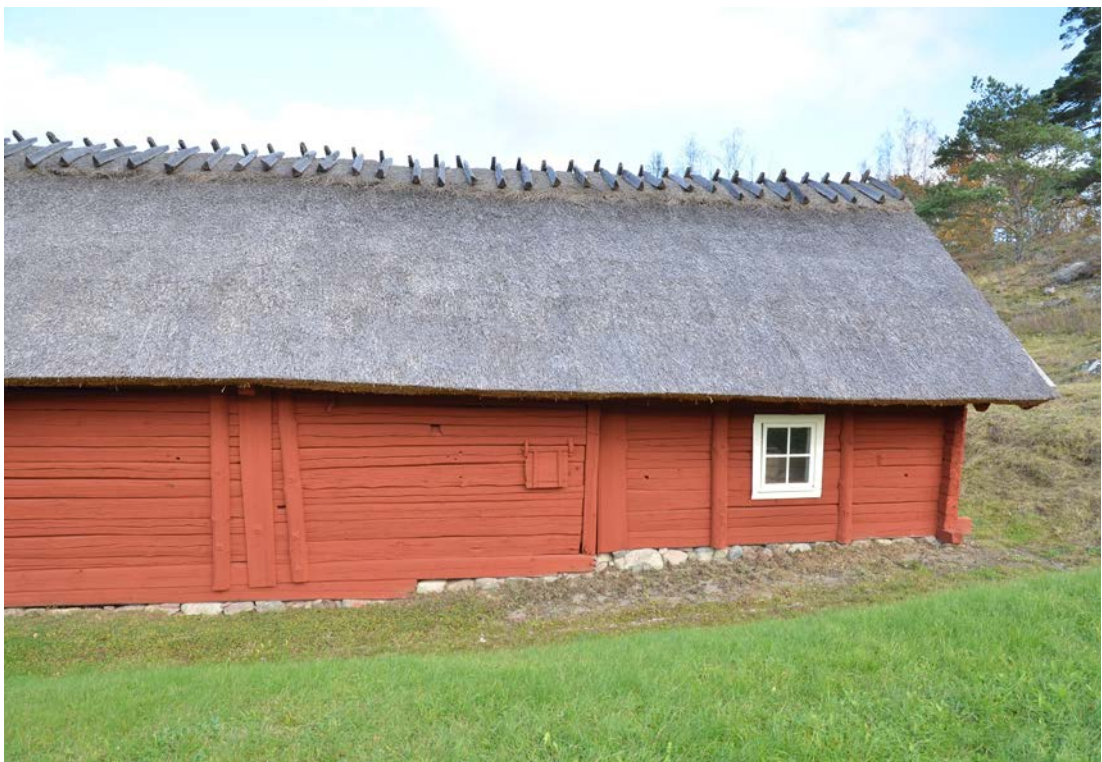
*Bild 4. Ladugården med oxstall innan åtgärder. Vy mot norr. Foto 2021-10-25. SLM D2023-0002.*

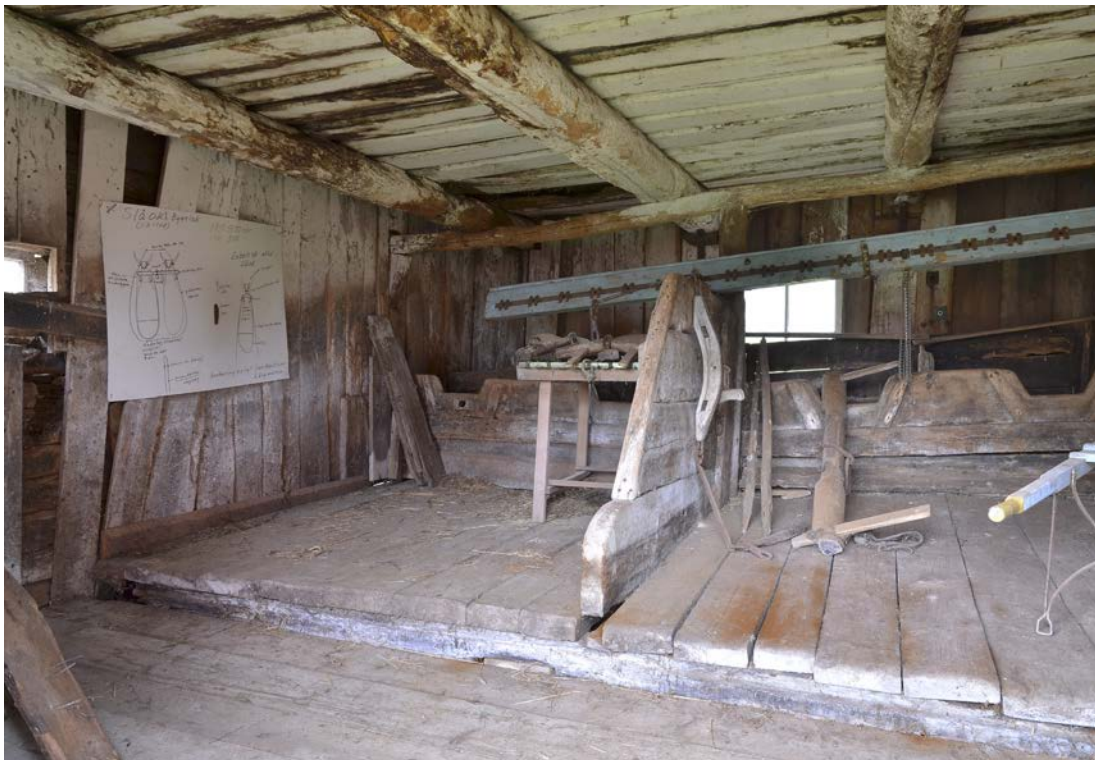
Fullvuxna hussvampskroppar syntes tydligt på golvet i rummets nordvästra och nordöstra hörn samt innanför tröskeln. Mindre utvecklade svampkroppar samt de karakteristiska rödbruna svampsporerna syntes intill den främre bärlinan under bågsvälvet.

Timmerstommens insidor var klädd med brädpanel som strukits med kalkfärg. Panelen var delvis rötskadad och hårt angripen av skadedjur. Flera av brädorna hade lossnat från timmerstommen, bl.a. till följd av att spikarna lösts upp av rost.

*Bild 5. Oxstallets bås och östra gavelvägg innan åtgärder. Hussvampssporerna kan ses på både det övre och undre plankgolvet. Foto 2021-10-25. SLM D2023-0003.*

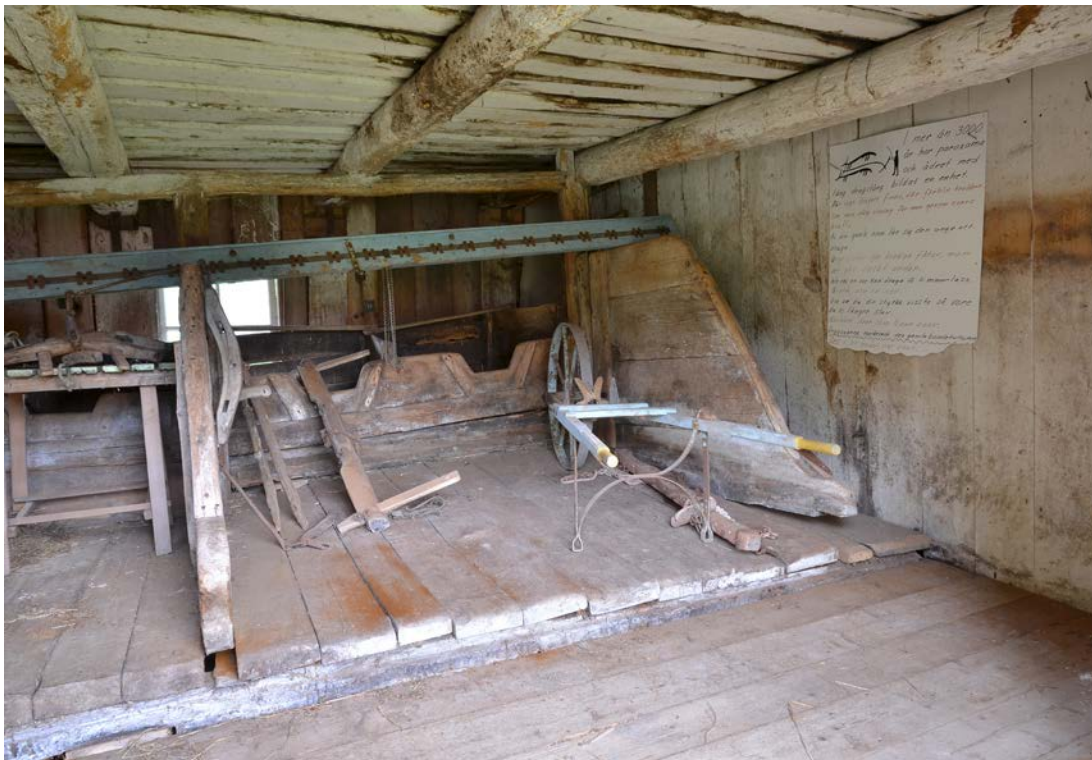
Bild 6. Oxstallets bås och panelade vägg innan åtgärder. Hussvampssporerna kan ses på både det övre och undre plankgolvet. Foto 2021-10-25. SLM D2023-0004.

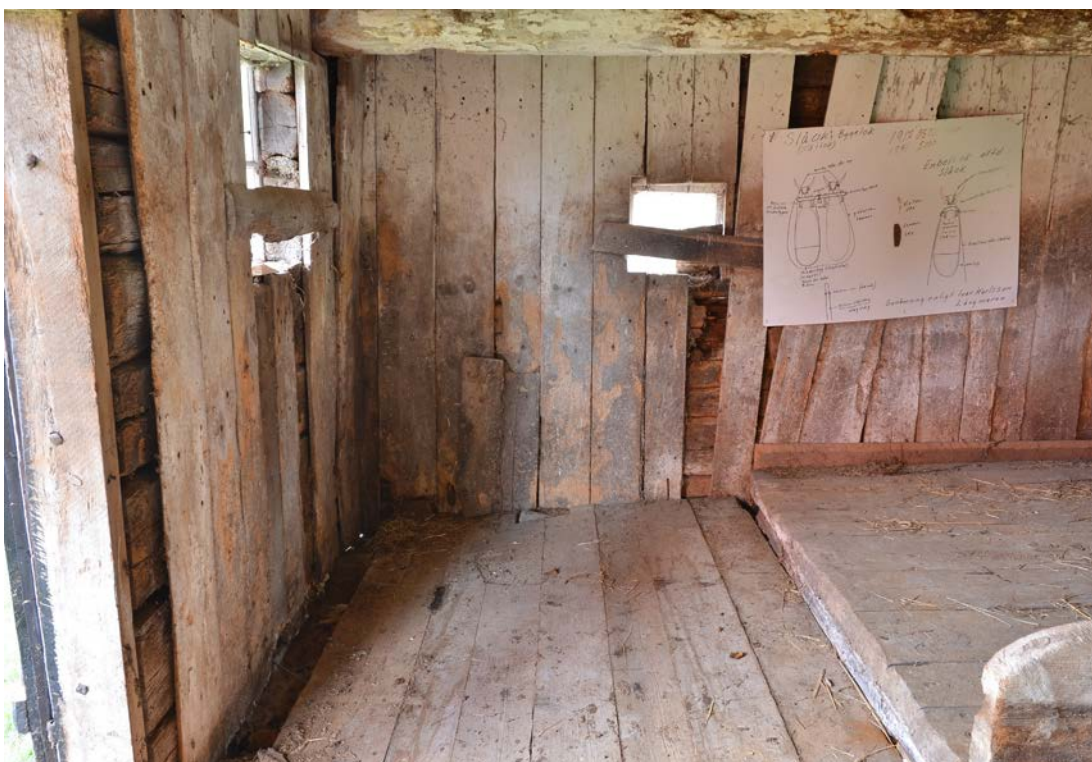
Bild 7. Oxstallets främre del innan åtgärder. Vy mot öster. Foto 2021-10-25. SLM D2021-0618. SLM D2023-0005.

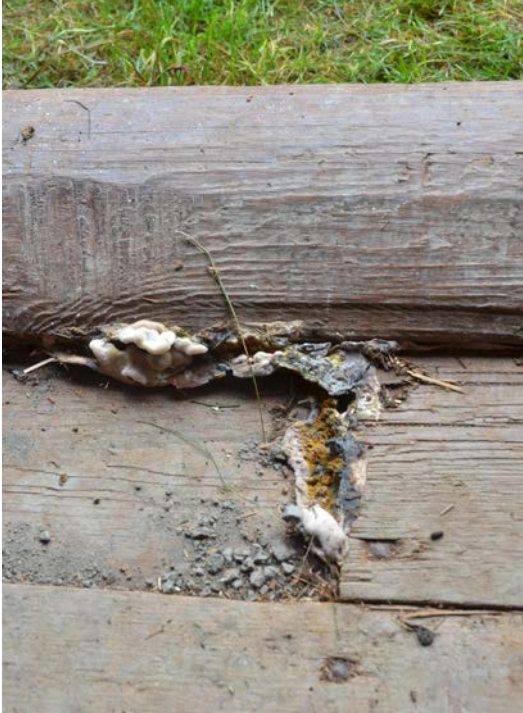
Bild 8. Svampkropp innanför oxstallets tröskel. Foto 2021-10-07. SLM D2023-0006.

Vid slutbesiktningen den 25 oktober noterades att en ny golvsockel inte hade monterats. Detta bör åtgärdas. Golvsockeln ska ha samma utseende som den som togs bort 7 oktober 2021 (sågad, ofasad och omålad bräda, se bilderna 9-10).

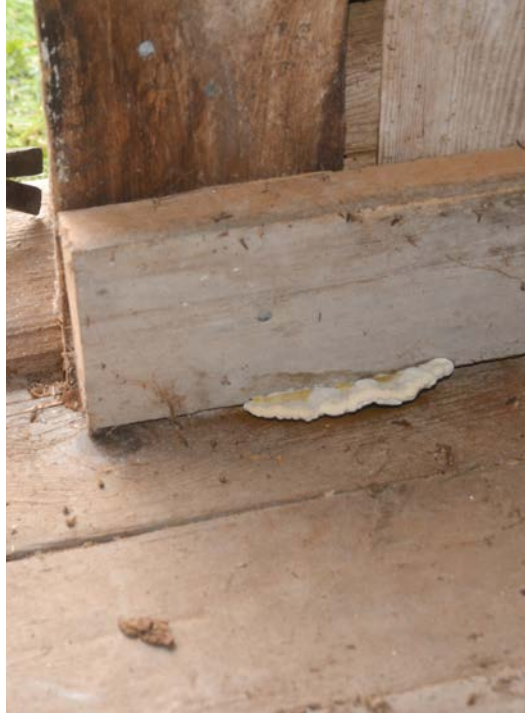
Bild 9. Svampkropp bakom golvlisten till höger (öster) om ingången. Foto 2021-10-07. SLM D2023-0007.

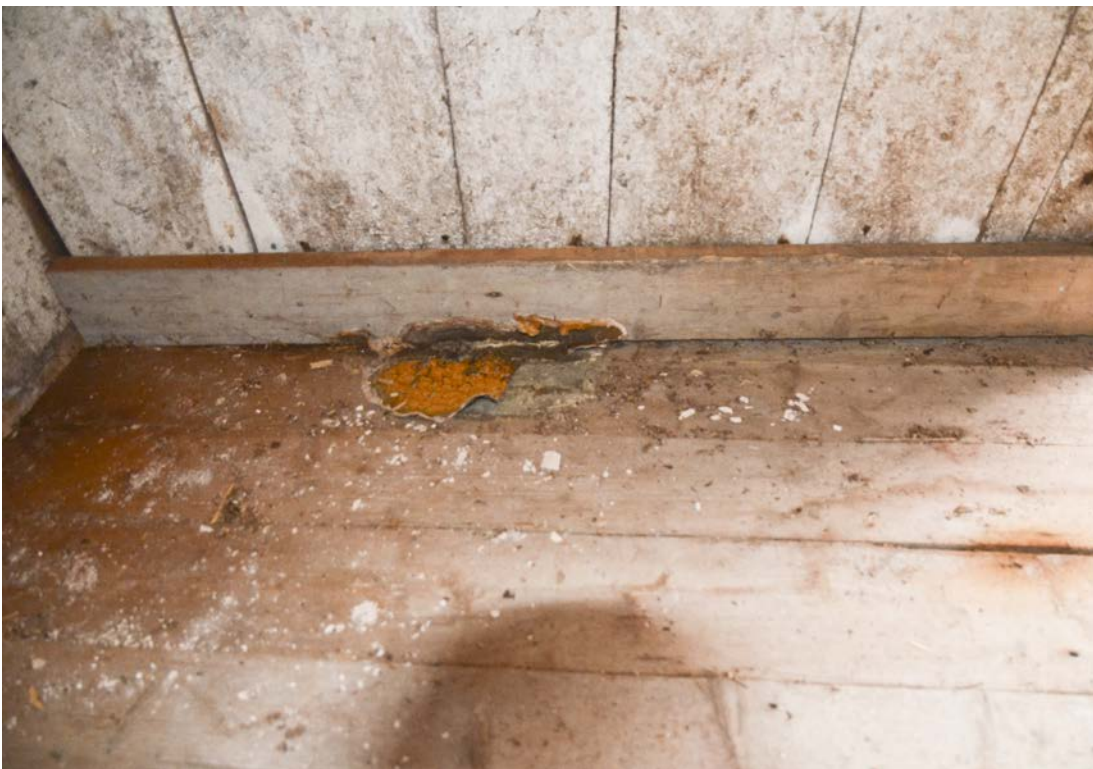
Bild 10. Svampkropp i oxstallets nordvästra hörn. Foto 2021-10-07. SLM D2023-0008.

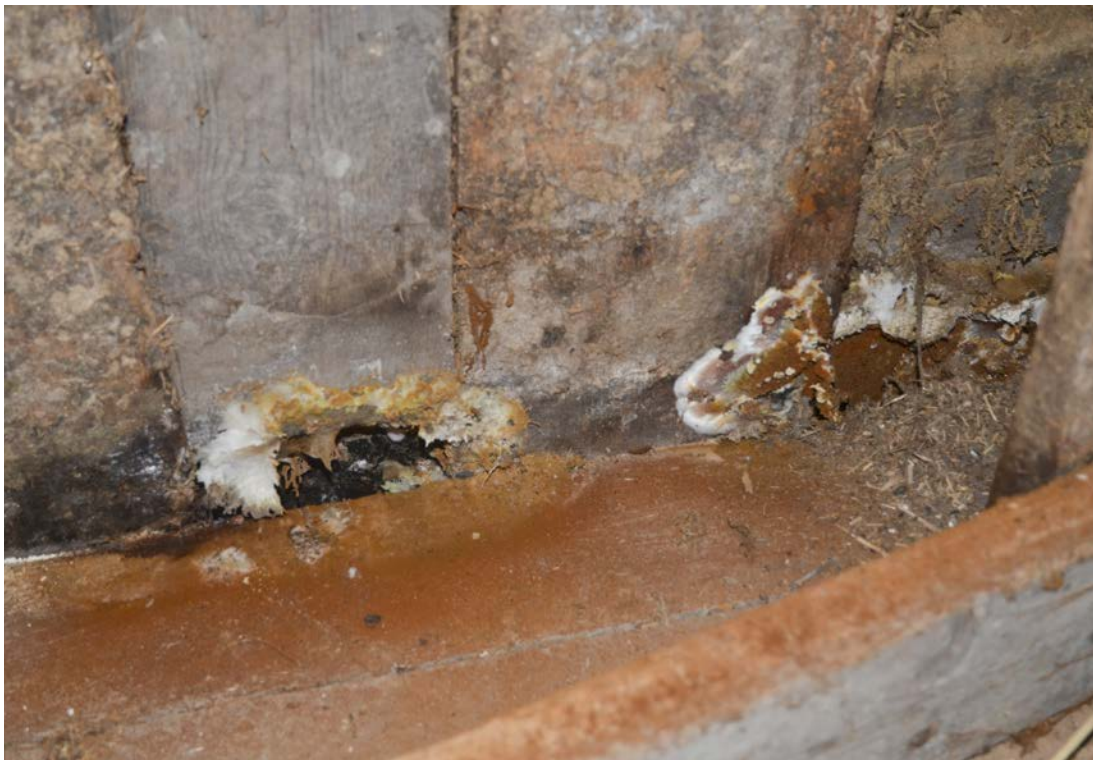
Bild 11. Svampkroppar bakom den borttagna golvlisten i oxstallets nordöstra hörn. Foto 2021-10-07, SLM D2023-0009.

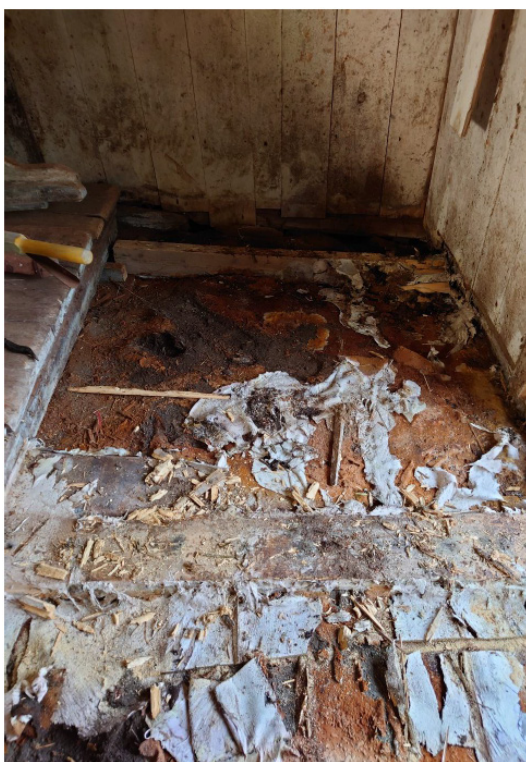
Bild 12. Foto från rivningen av oxstallets främre/lägre golvdel. Foto 2021-11-03 av Jon Åhlund. SLM D2023-0010.

Det främre lägre brädgolv som lades in 2018 revs upp i början av november 2021. Under brädorna fanns stora fullt utvecklade svampkroppar (se bilder på föregående uppslag). Enligt gängse praxis för hur hussvampsangripet virke brukar hanteras, och för att golvbrädorna inte var av särskilt hög ålder eller tillmättes särskilda kulturhistoriska värden, brändes samtliga golvbrädor.

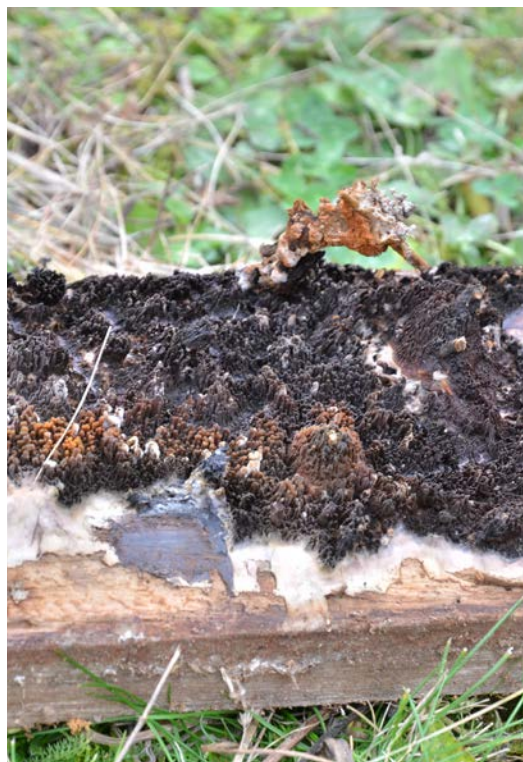
Bild 13. Undersida på en av de angripna golvbrädorna. Foto 2021-10-25. SLM D2021-0587.

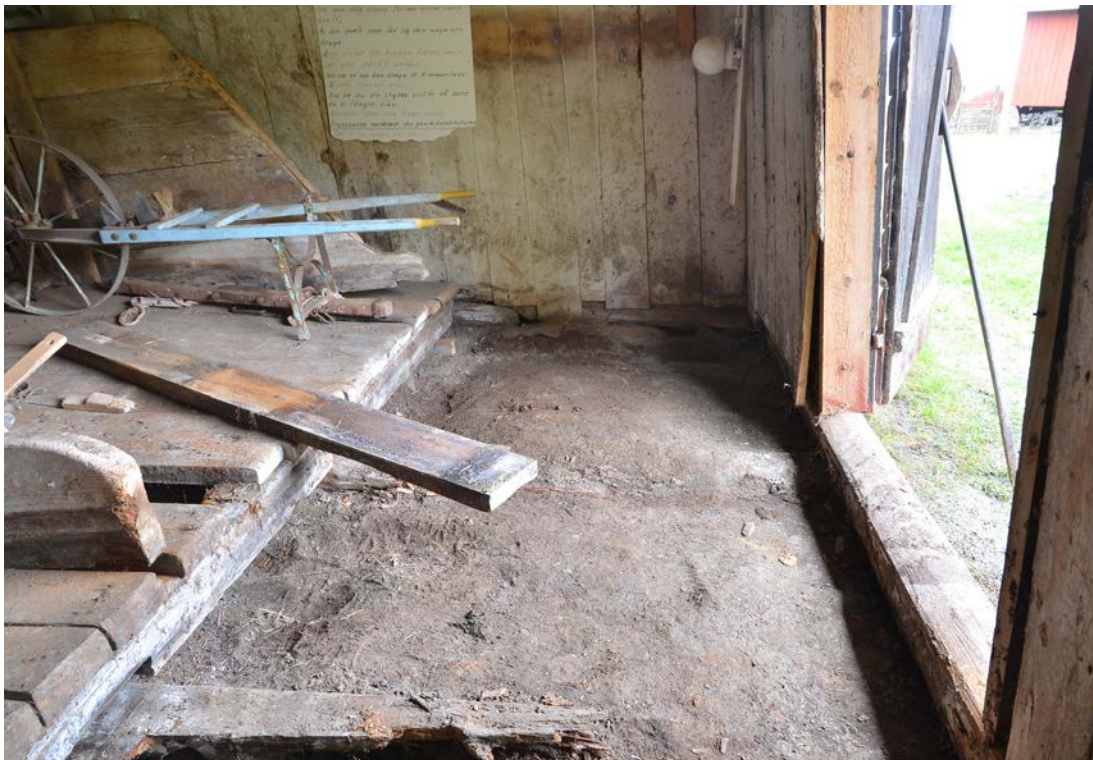
Bild 14. Främre golvdelen efter att brädor och fyllning avlägsnats. Foto 2021-11-09. SLM D2023-0012.

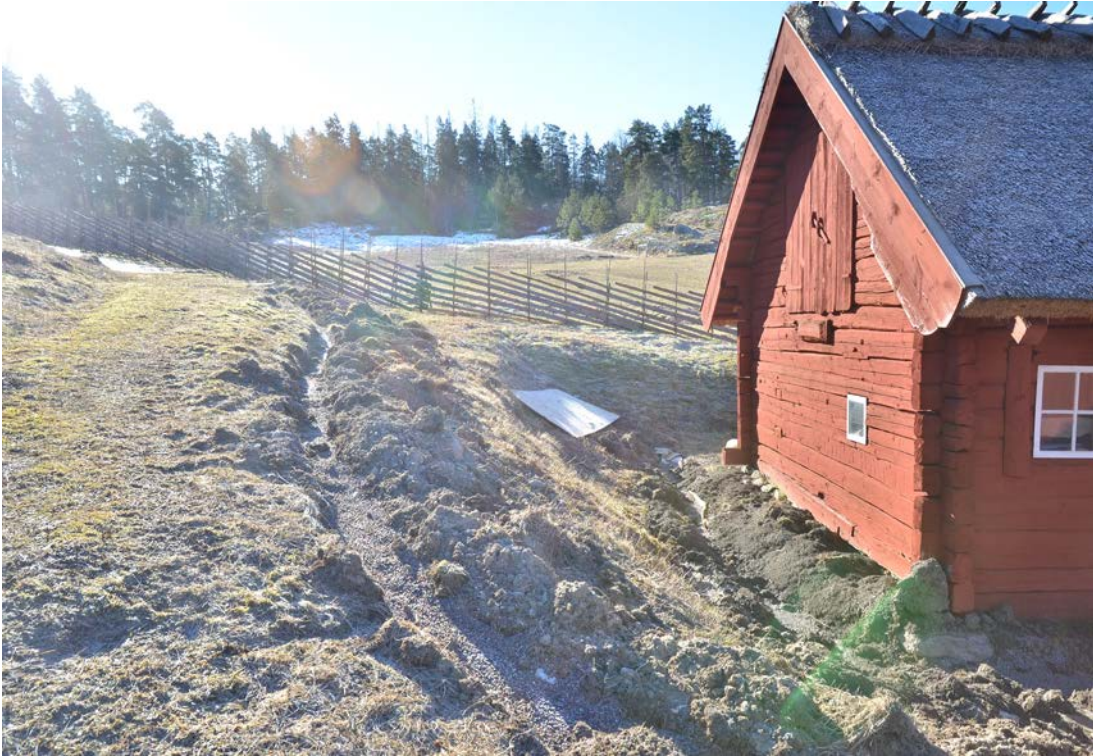
*Bild 16. Pågående grävning av diken för dränering. Foto 2022-03-04. SLM D2023-0014.*

Runt hela ladugården grävdes ett ca 60 cm djupt dike med mindre grävmaskin. För att inte riva upp spår lades träskivor ut som skydd för marken. Dikets väggar täcktes med fiberduk. I botten av diket lades ett ca 10 cm djupt skikt av singel. Ovanpå detta lades en dräneringsledning med omslutande fiberduk. Dräneringsslangen täcktes med mer singel separerade med ytterligare ett skikt fiberduk. Ovanpå fiberduken lades matjord.

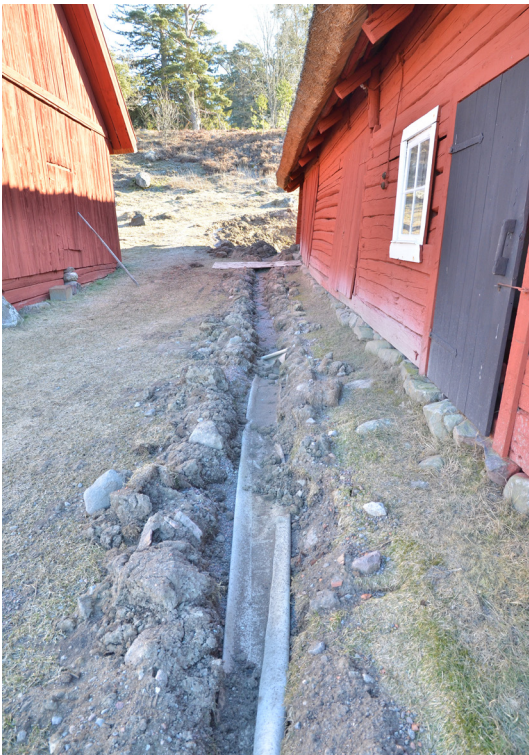
*Bild 17. Pågående grävning för ny dräneringsledning. Foto 2022-03-04. SLM D2023-0015.*

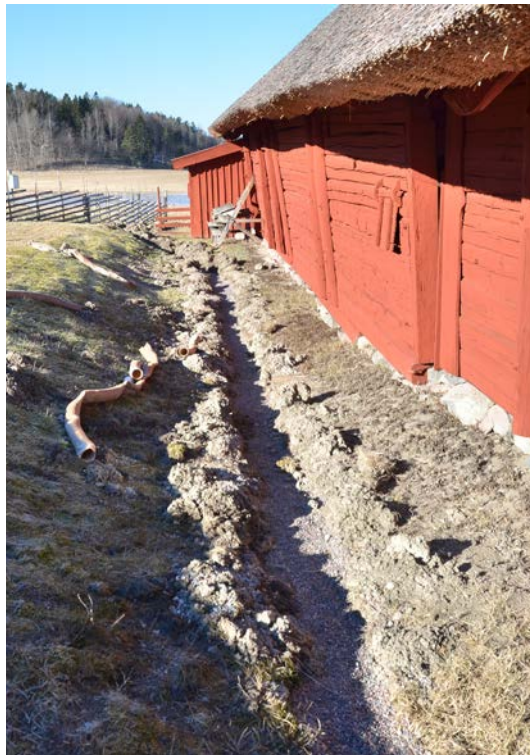
*Bild 18. Pågående grävning för ny dräneringsledning. Foto 2022-03-04. SLM D2023-0016.*

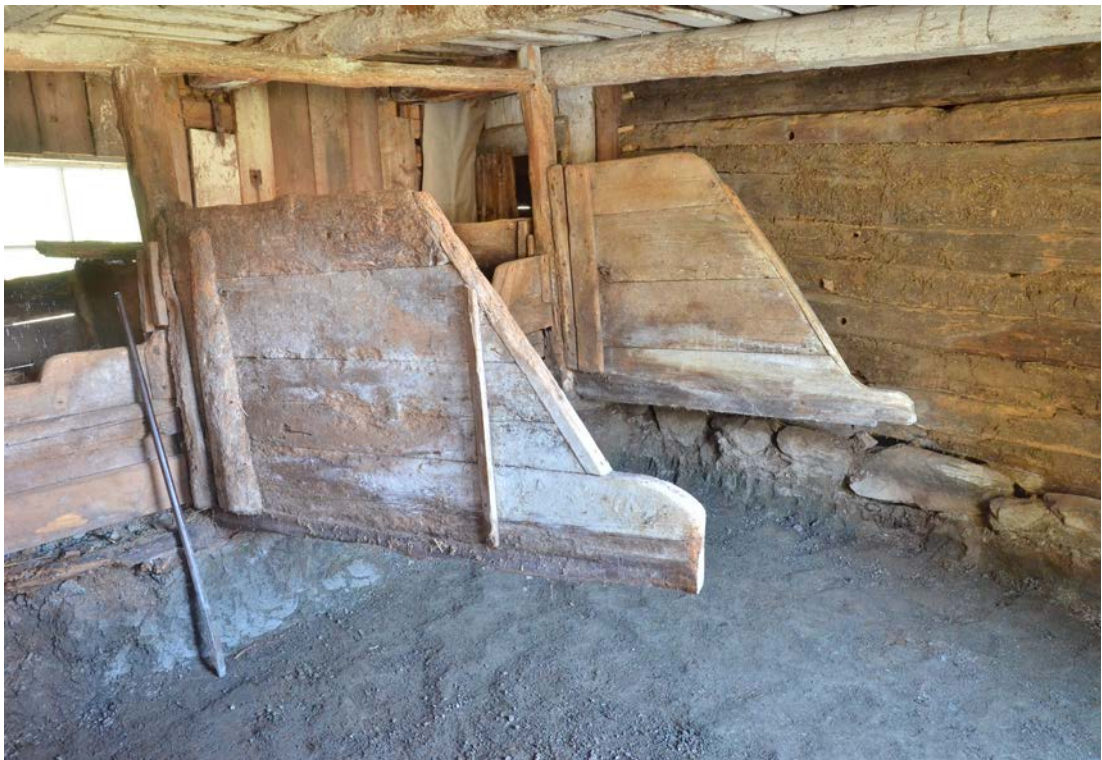
Bild 19. Borttagen fyllning i oxstallet. Foto 2022-05-05.SLM D2023-0017.

I slutet av april 2022 bortschaktades jordmassorna under de båda (främre och inre) golvbjälklagen. Jordmassorna tömdes i sopsäckar och deponerades. Grävningen gjordes med handspade ner till ca 50 cm under tidigare marknivå.

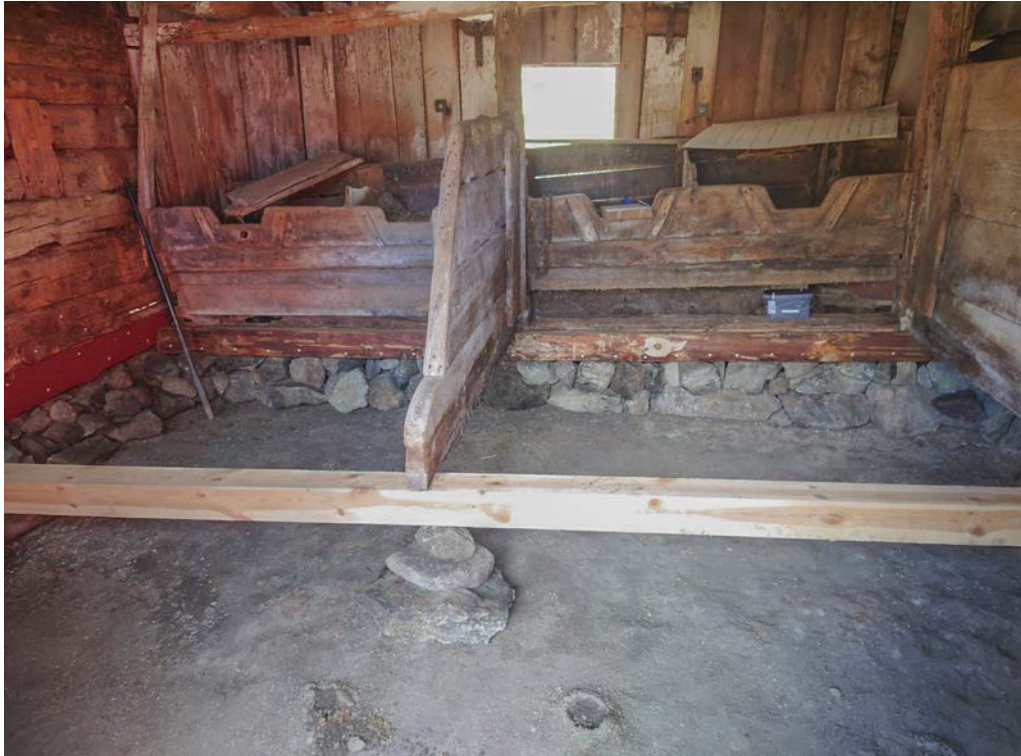
Bild 20. Ny grundläggning under fodertrågen och östra gavelns syll. Foto av Jon Åhlund, augusti 2022. SLM D2023-0018.

Under fodertrågets utsida samt under syllen vid östra gaveln byggdes enkla kallmurar av fältsten. Ovanpå murarna lades två sågade timmerbjälkar som grund för brädgolvet - en under fodertråget samt en för att bära båsavskiljarna i mitten av rummet. Bortschaktade jordmassor ersattes med singel.

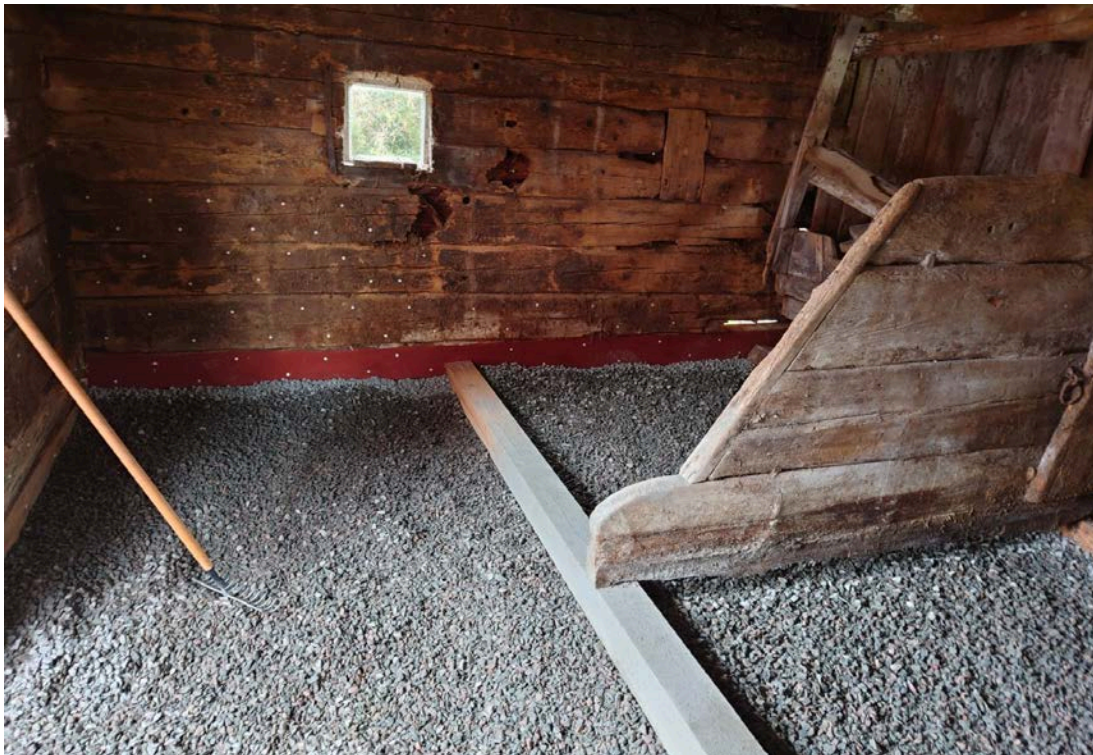
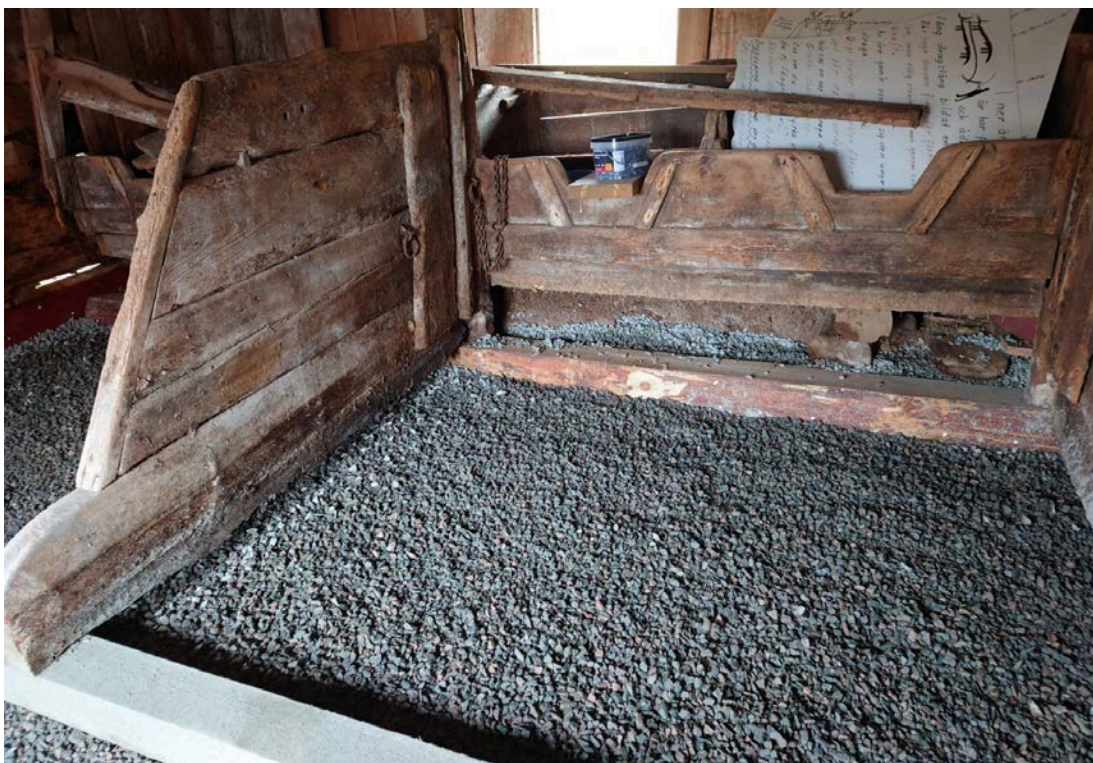
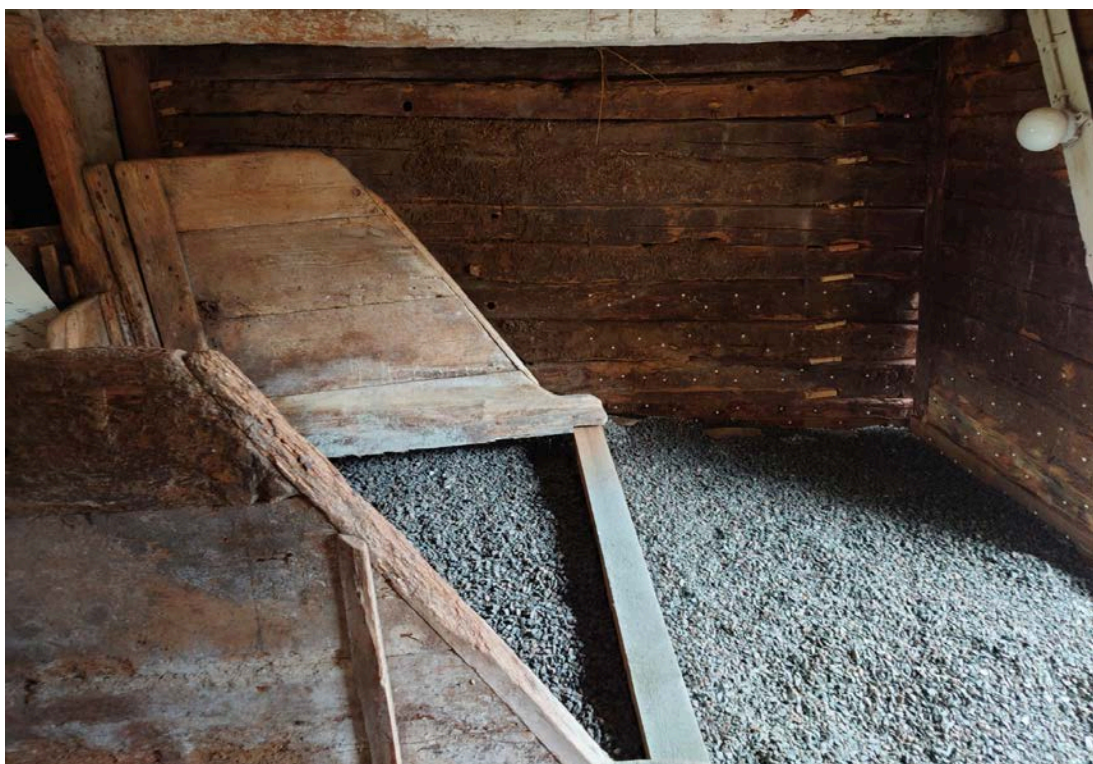
Bild 21. Ny utfyllnad av singel. Foto av Jon Åhlund 2022-09-16. SLM D2023-0019.

Bild 22. Ny utfyllnad av singel. Foto av Jon Åhlund 2022-09-16. SLM D2023-0020.

Bild 23. Ny utfyllnad av singel. Foto av Jon Åhlund 2022-09-16. SLM D2023-0021.

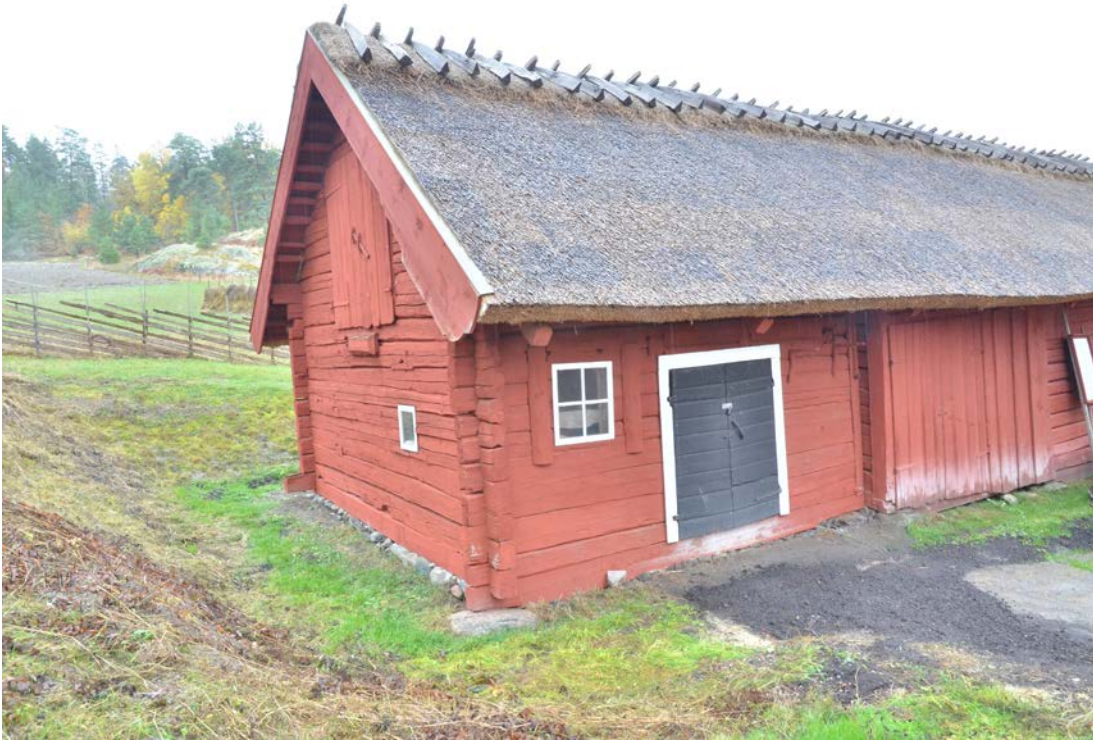
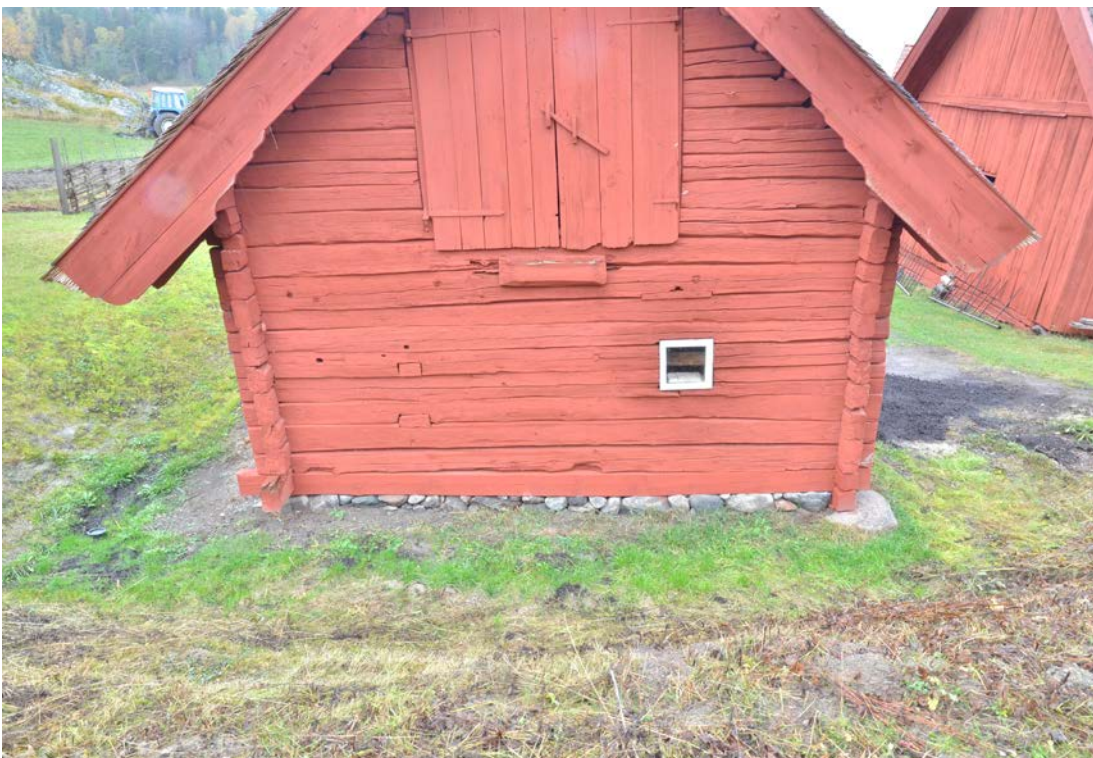
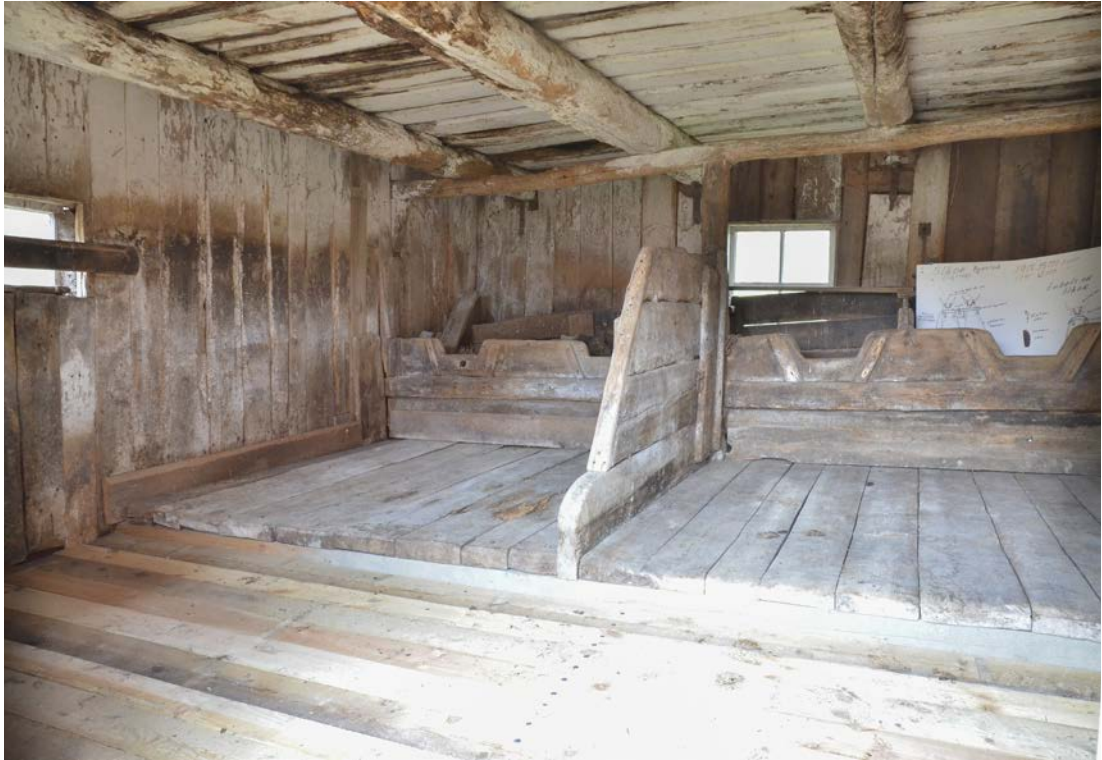
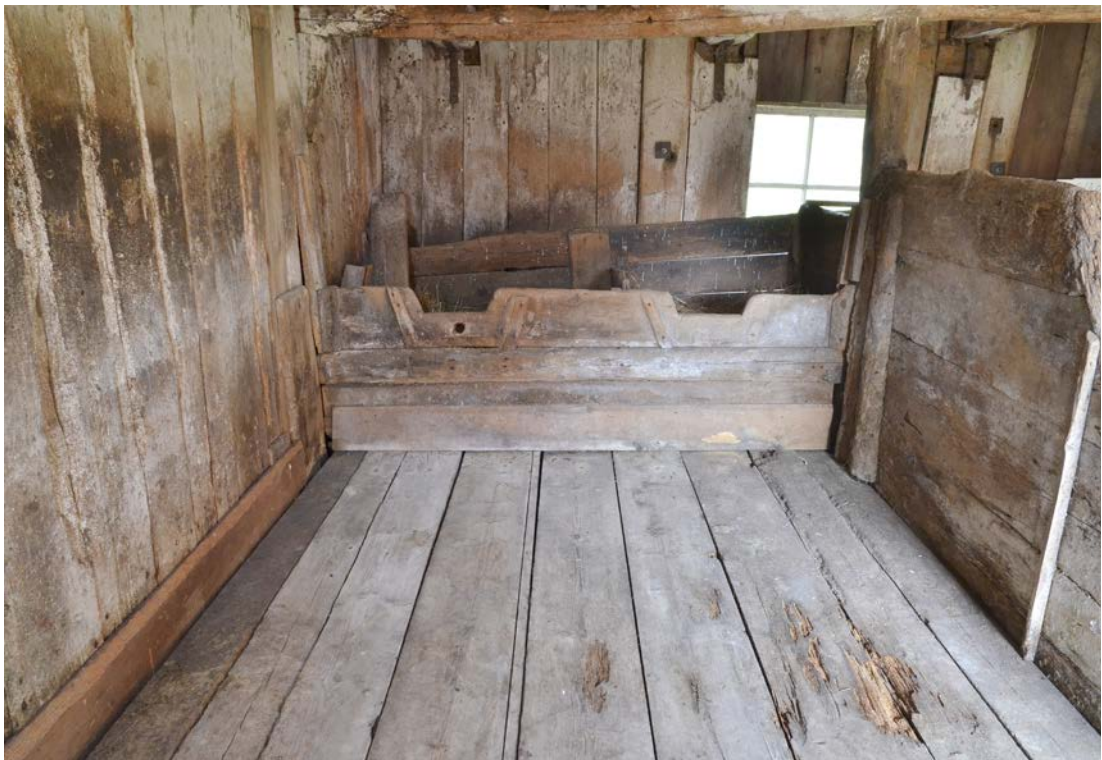
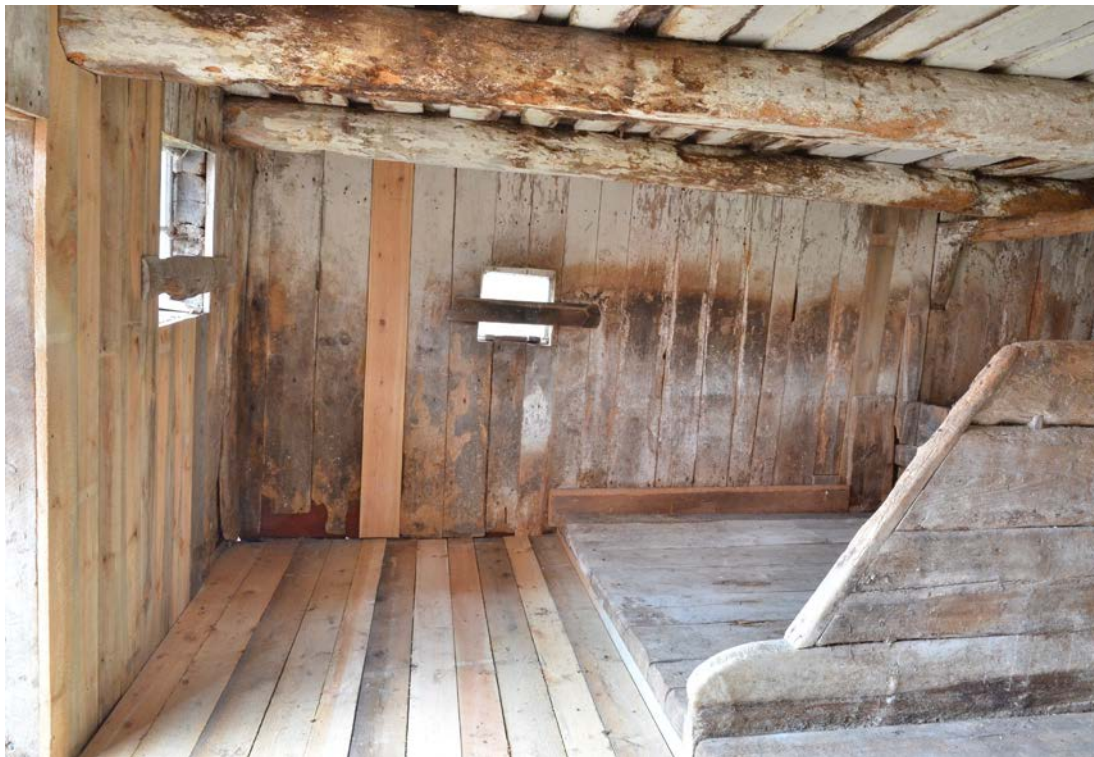
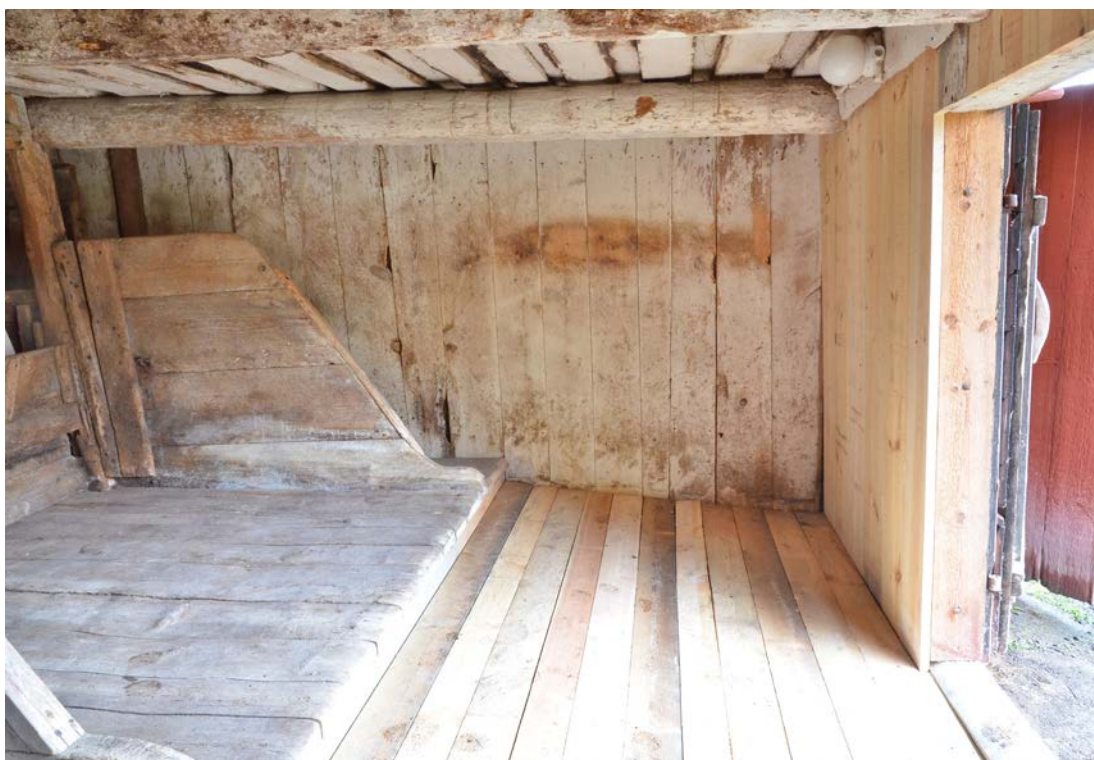
*Bild 24. Oxstallet efter avslutade åtgärder. Foto 2022-10-25. SLM D2023-0022.*

*Bild 25. Oxstallet efter avslutade åtgärder. Foto 2022-10-25. SLM D2023-0023.*

Bild 26. Oxstallet efter avslutade åtgärder. Foto 2022-10-25. SLM D2023-0024.

Bild 27. Oxstallet efter avslutade åtgärder. Foto 2022-10-25. SLM D2023-0025.

*Bild 28. Oxstallet efter avslutade åtgärder. Foto 2022-10-25. SLM D2023-0026.*

*Bild 29. Oxstallet efter avslutade åtgärder. Foto 2022-10-25. SLM D2023-0027.*

Hela det inre brädgolvet kunde bevaras och spikas tillbaka på samma plats efter den noggranna uppmärksningen. Det främre brädgolvet byttes ut i sin helhet, men med virke av karaktär lika befintligt. Handsmidd spik användes.

Den nya vägghpanelen har emellertid en karaktär som påtagligt avviker från den äldre panelen och stör rummets i övrigt mycket ålderdomliga karaktär. Förslag på hur detta kan åtgärdas anges i stycket nedan.

De nya (nysågade och obehandlade) panelbrädorna kan förslagsvis strykas med tunn kalkfärg eller limfärg, alternativt utstipad Falu Vapen i vita och/eller ljusgrå kulörer. Målningen ska göras så lik den befintliga äldre vägghpanelen som möjligt. Patinering genom mekanisk ytbehandling rekommenderas dock inte - åtgärden ska endast syfta till att mildra kontrasten mellan den nya respektive äldre vägghpanelen. Äldre vägghpanel får inte målas eller åtgärdas på något vis.

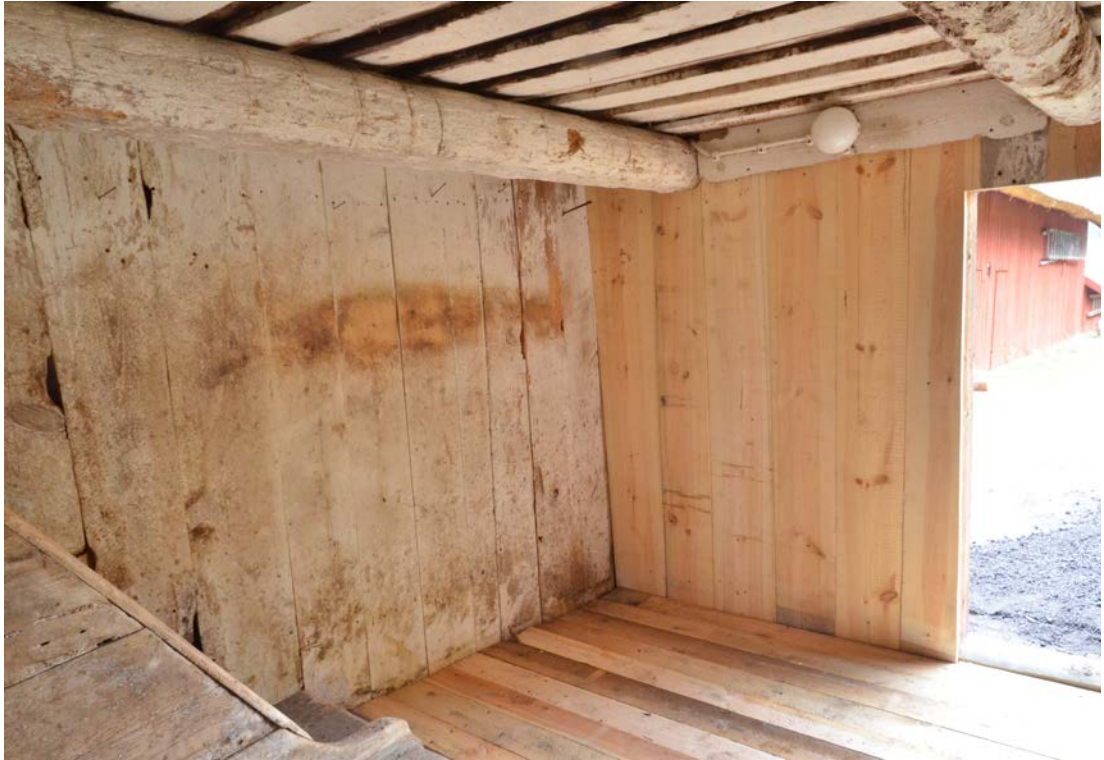
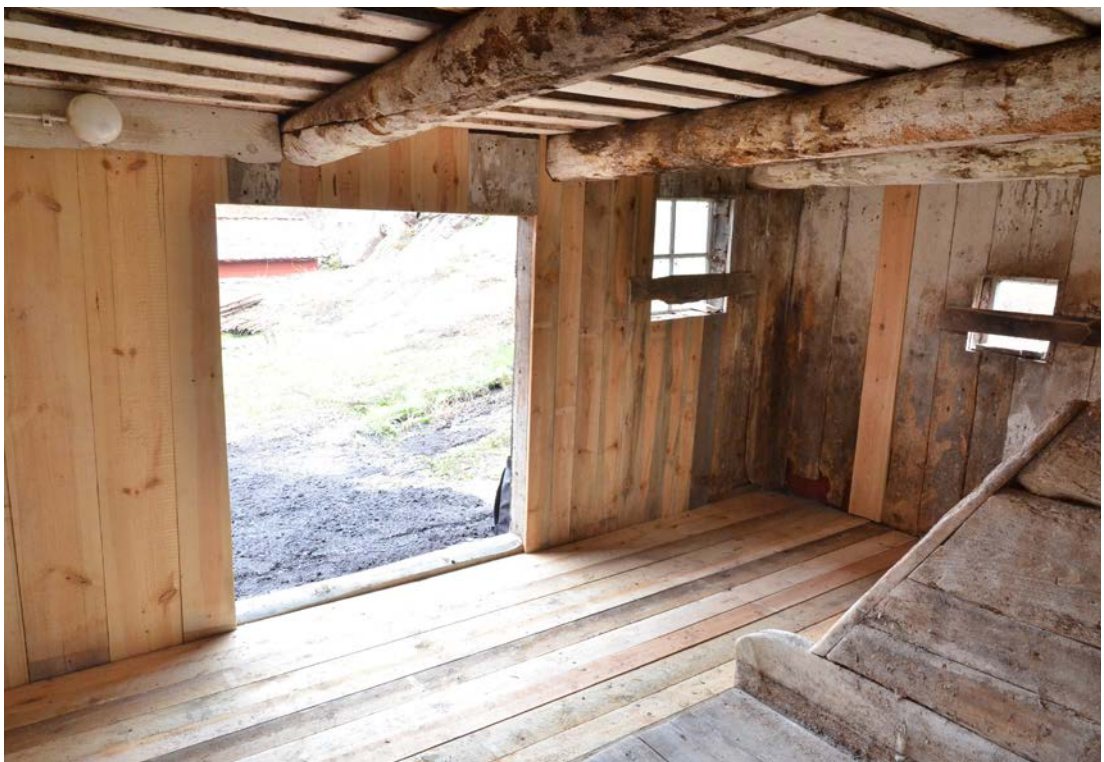
Bild 30. Oxstallet efter avslutade åtgärder. Foto 2022-10-25. SLM D2023-0028.

Bild 31. Oxstallet efter avslutade åtgärder. Foto 2022-10-25. SLM D2023-0029.
