## Långmarens oxstall

Långmaren 1:1, Västerljungs socken, Trosa kommun, Södermanlands län

Antikvarisk slutrapport

Invändiga åtgärder till följd av hussvampsangrepp

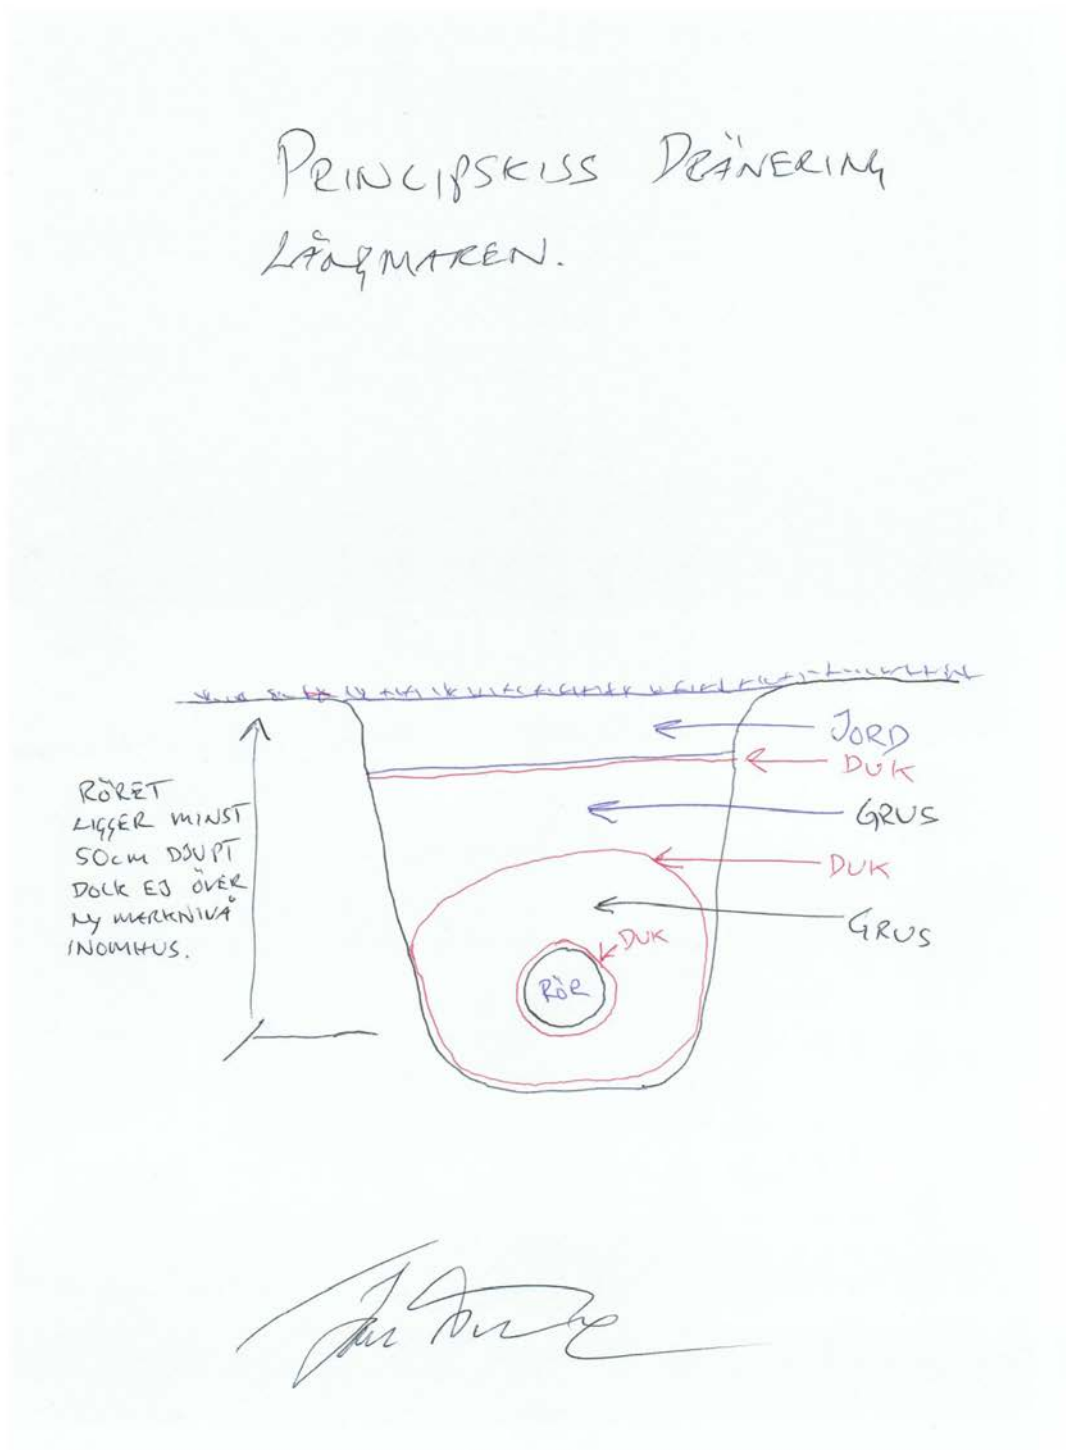
**Bilaga 3. Principskiss av dränering. Åhlund Byggnadsvård AB (1 sida).**

Principskissen är gjord av huvudentreprenör Jon Åhlund, Åhlund Byggnadsvård AB. Skissen skickades via e-post 2021-11-11.
