Alla Helgona kyrka

Alla Helgona socken, Nyköpings kommun
Södermanlands län

Antikvarisk kontroll vid inre och yttre renovering
Rapport 2006:1

Nyköping 2006:1

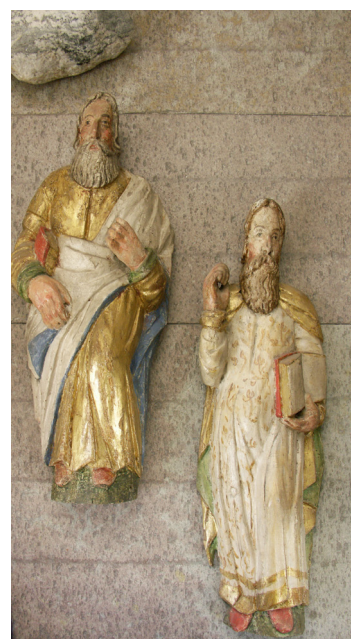
Några av altaruppsatsens figurer kunde plockas ner för rengöring och konservering i ateljé.

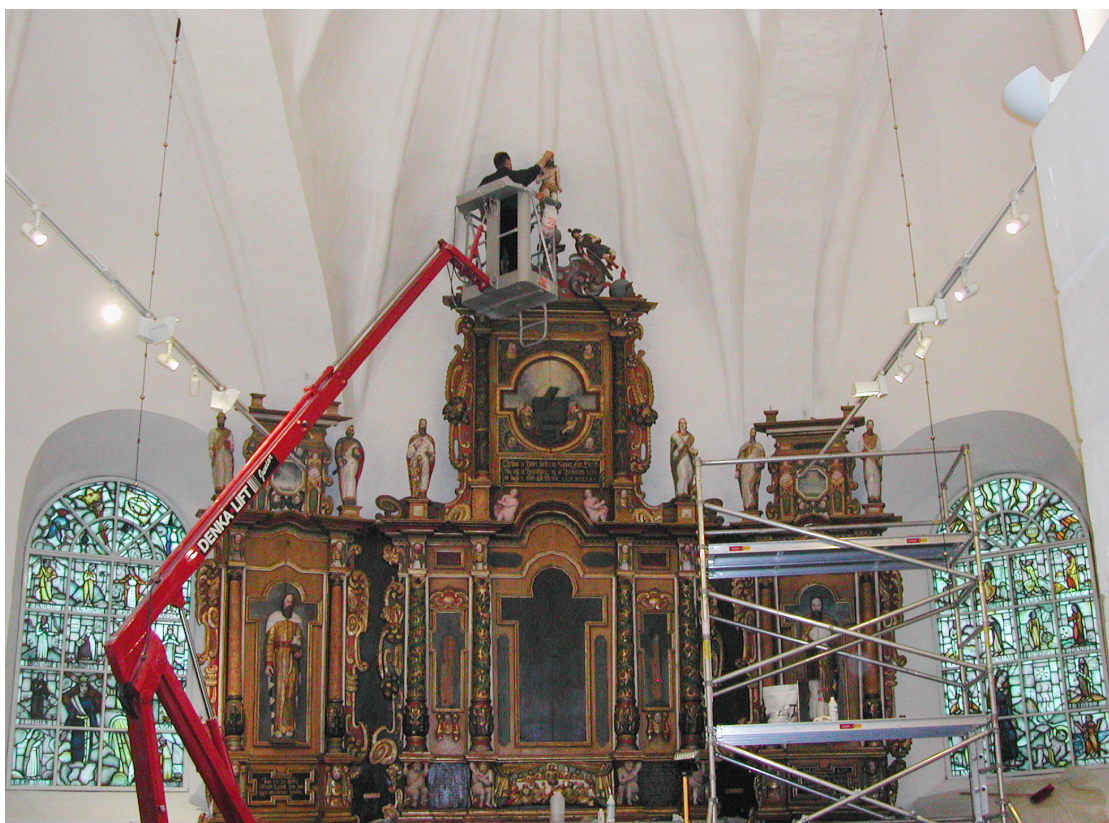
Målerikonservator Gabor Pasztor arbetar på plats i kyrkan med altaruppsatsens kröndel med Kristus och korsfanan på världsklotet. Här saknas skulpturen av Jesus i mitten. Stilen på evangelister och apostlar är utdragen, manieristiskt.

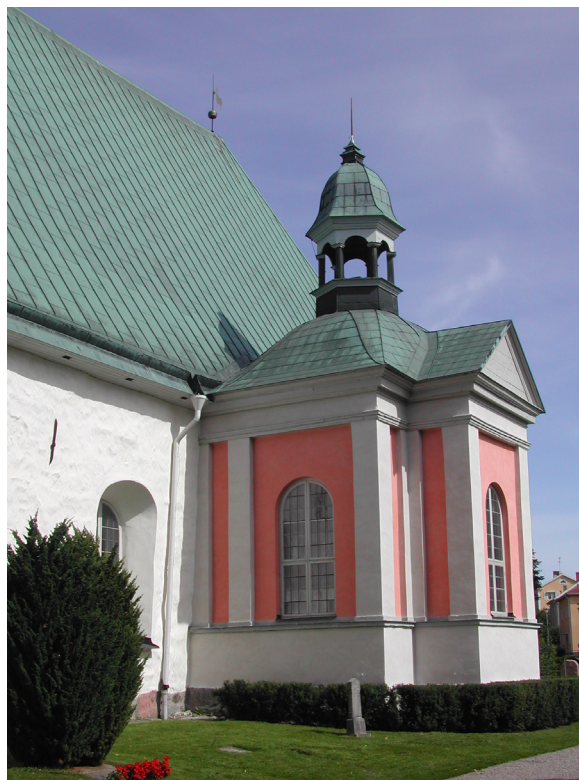
Angakoret/Tungelska gravkoret efter 2005 års underhållsätgärder. Förgyllt kors och klot saknas här.

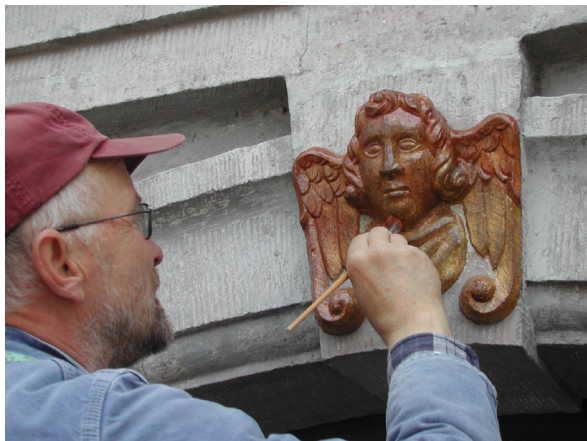
Stenkonservator Karl-Gustaf Eliasson förbereder förgyllning av ängel i den västra portalen.

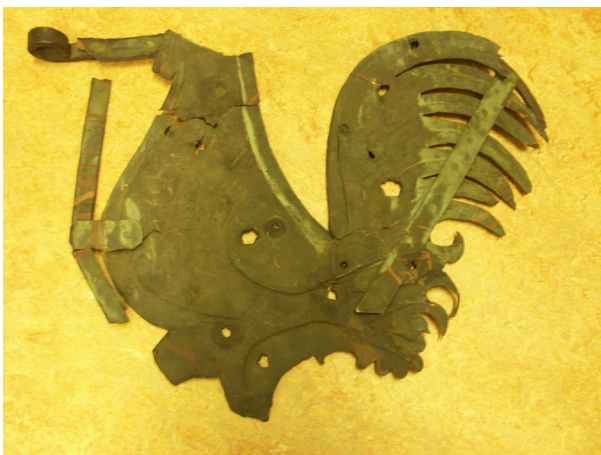
En tupp utan huvud finns alltså förvarad i Alla Helgonas arkiv. Den har även hål som liknar skotthål.

Detta är framsidan av en huvudlös tupp, som förvaras i kyrkans arkiv. Plåten är tunn och formad med reliefer.

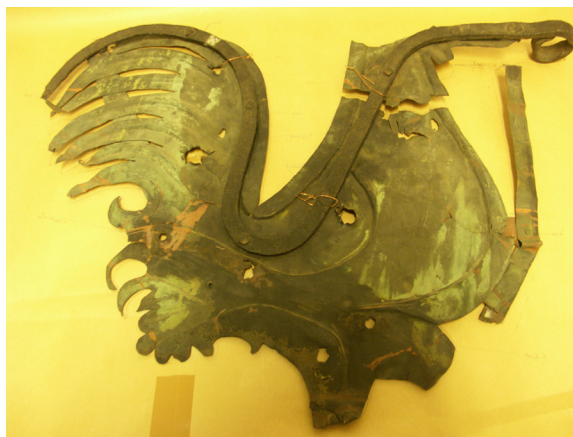
Detta är baksidan/insidan av samma tupp. Kan tuppen ha varit tredimensionell? Den kanske var sammanfogad av två plåtar.

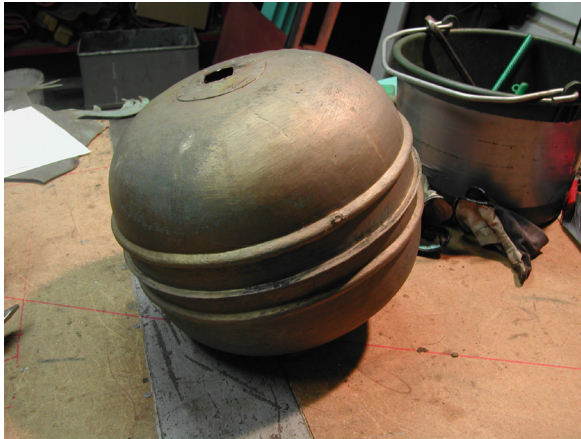
Klotet under tuppen från 1947 är av tunnare gods, ca 0,7 mm. Diameter 0,35 m. Innerhöjd 0,32. Det har liknande utformning som klotet under gravkorets kors.

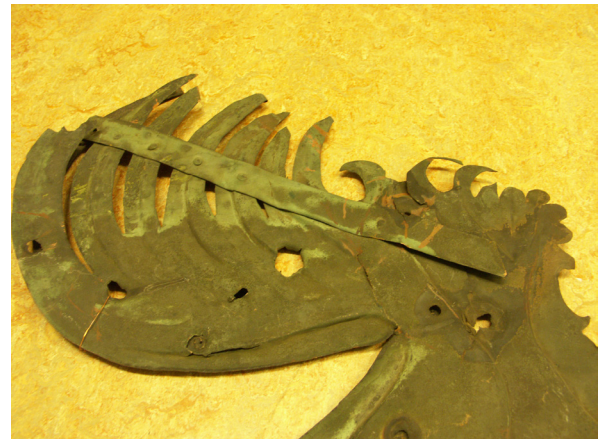
Detalj av den formade plåten. Hålen i plåten ser onekligen ut som skotthål. Måtten på kvarvarande del av tuppen är 0,55 m bred och 0,50 hög.
