Jäders kyrka

Jäders socken, Eskilstuna kommun,
Södermanlands län

Antikvarisk kontroll av exteriöra restaurerings-
arbeten 2003. Rapport 2006:10.

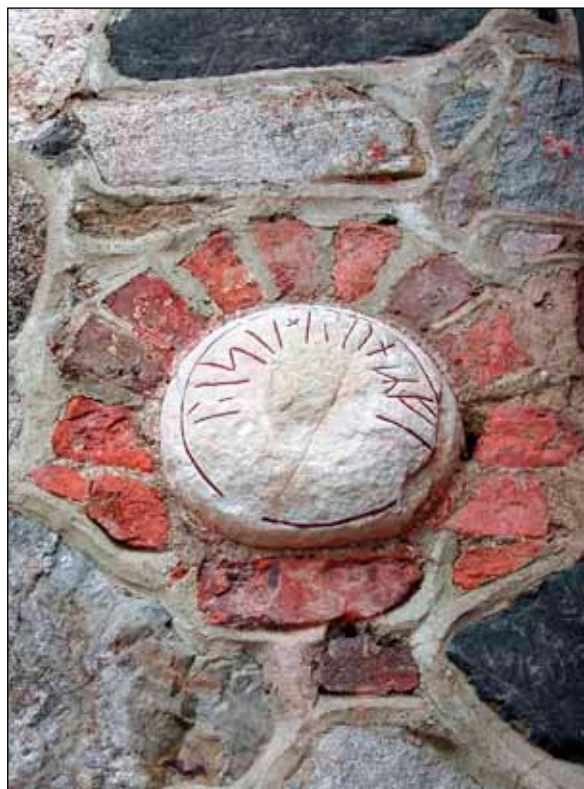
Figur 4. På långhusets södra fasad finns bland annat ett inmurat gravklot från äldre järnåldern med en sekundär runinskription från 1000-talet.

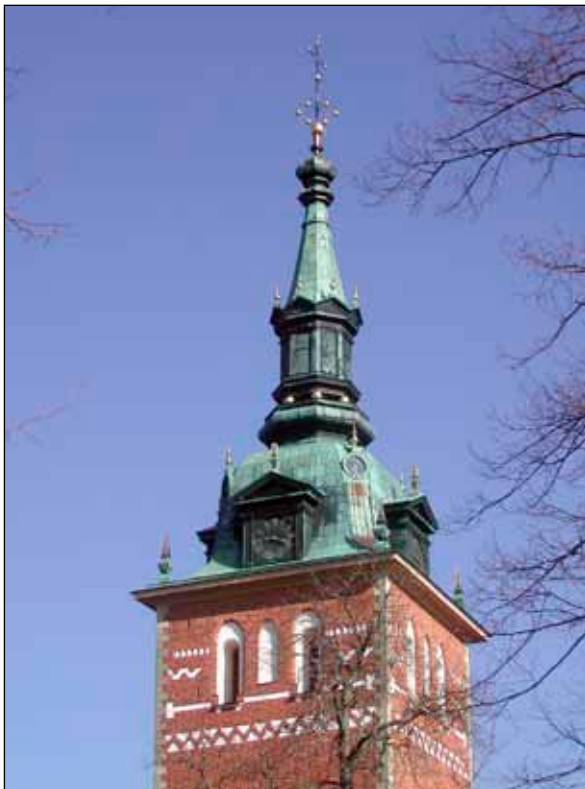
Figur 5. Helgo Zettervalls tornspira uppfördes 1880
