## Spetebyhall

Speteby 2:17, 2:24, Lerbo socken,  
Katrineholms kommun, Södermanlands län

Antikvarisk kontroll av ombyggnad och restaurering av  
huvudbyggnaden och ateljén

Rapport 2007:3

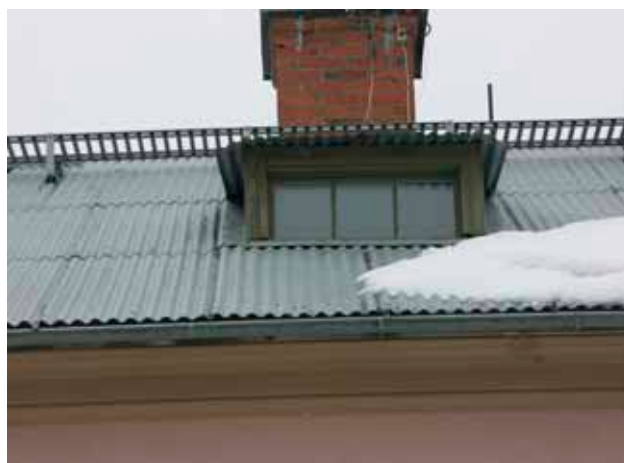
*Takkupa i väster. Korrugerad plåt på sadeltaket i mitten.*

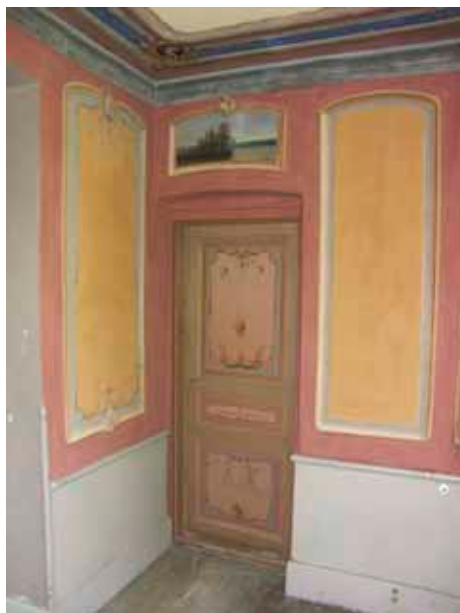
Kabinettet i nordväst är rikt bemålat. Under de grå skivorna har mörkgröna partier framkommit. De kommer att visas efter konservering.

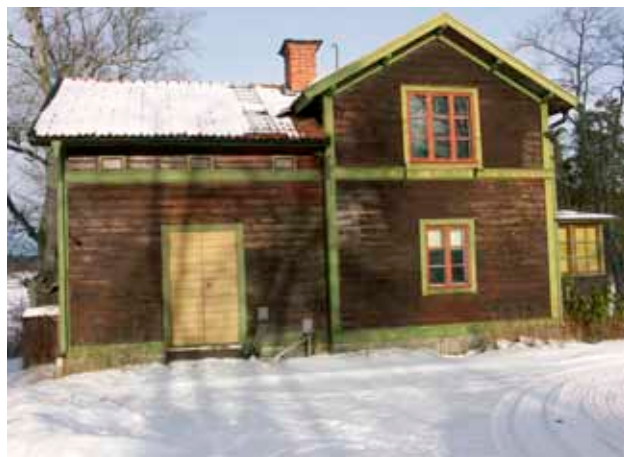
Ateljébyggnaden med den mörkt bruna lasyrfärgen.

På ateljén har den bruna lasyrfärgen tagits bort på fasadbräderna. Ny linoljefärg har målats i en gul kulör som har sitt ursprung i ett gult fasadparti inne i verandan. Det är facit på att byggnaden har varit gul tidigare. Fönsterkarmar och bågar målas engelskt röda och omfattningar och utsmyckningar på fasaden i en grågrön ton. Stuprören har målats i samma gröna kulör.

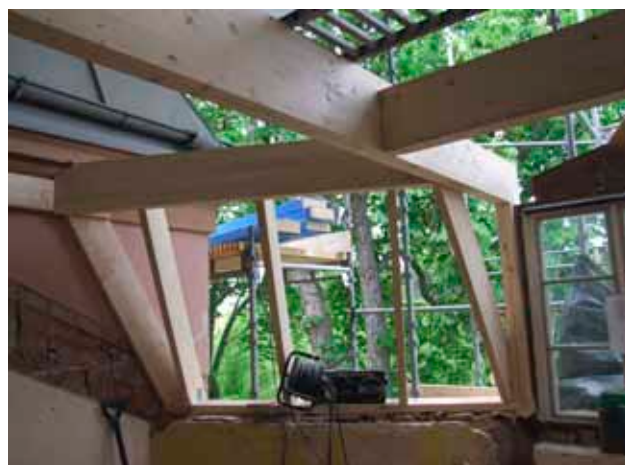
*Det nya gaveltaket under uppförande.*

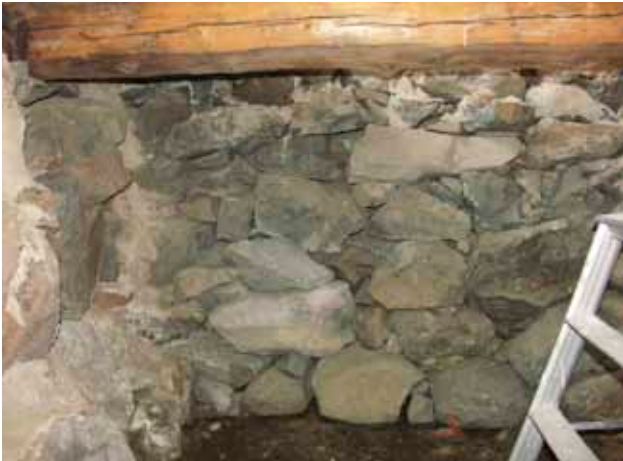
*Under matsalens golv finns en kallmurad källare, som sannolikt hör samman med timmerbyggnaden som stod här även under uppbyggnaden av det nya huset.*

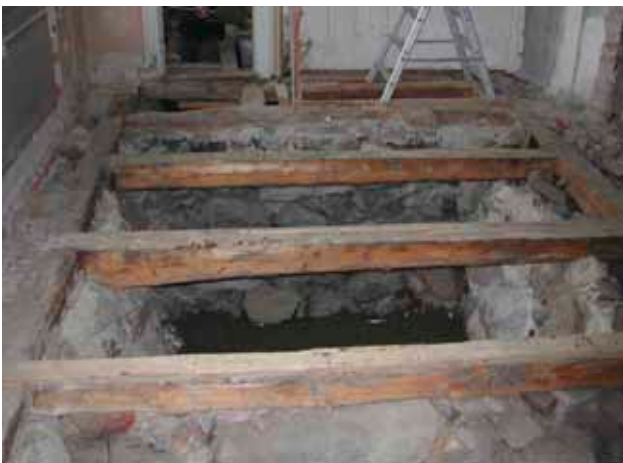
*Matsalens golvbjälklag och den kvadratiske källaren. Dörröppning leder till salong och köket ligger till höger.*

Stora ingrepp har gjorts i golvbjälklagen allmänt med förstärkningar och för att bereda plats för isolering och konvektorlådor för ny uppvärmning med bergvärme. Bjälklagen har förstärkts med nytt virke och nya arbetsmetoder, modell 2006. Plintar har gjutits som stöd. Golvbrädorna har lagts tillbaka. I salongen, på platsen för en nyligen uppförd öppen spis, som nu har tagits bort, fick golvbrädorna skarvas med brädor från köket. Köket har moderniserats med klinkergolv. Golvvärme har lagts i södra trappgolvet, kök och förstuga samt kommer att läggas i verandagolvet.

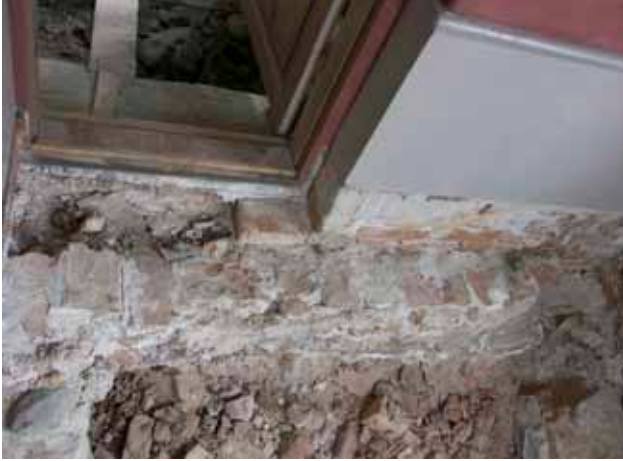
*Under golvet i rummet i nordost, kabinettet, löpte en tegelmur i golvnivå, som bör vara byggd som en lufttrumma för att förse en tidigare kakelugn i rummet intill med luft. En öppning finns i fasaden. kakelugnen har ersatts med en rörspis från 1920-talet.*

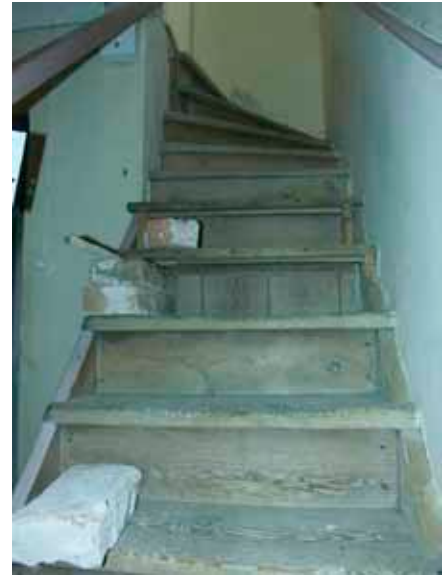
*Denna originaltrappa i söder har bytts i sin helhet. Anledningen var den mycket ojämna steglängden och höjden. I norr har originalet byggts på upptill med steg för att komma i nivå med nytt golv.*

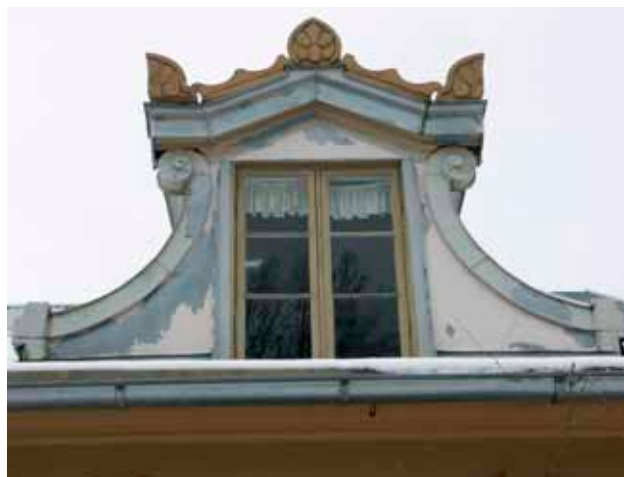
*Den gamla takkupan på långsidan i öster ovanför entrén.*

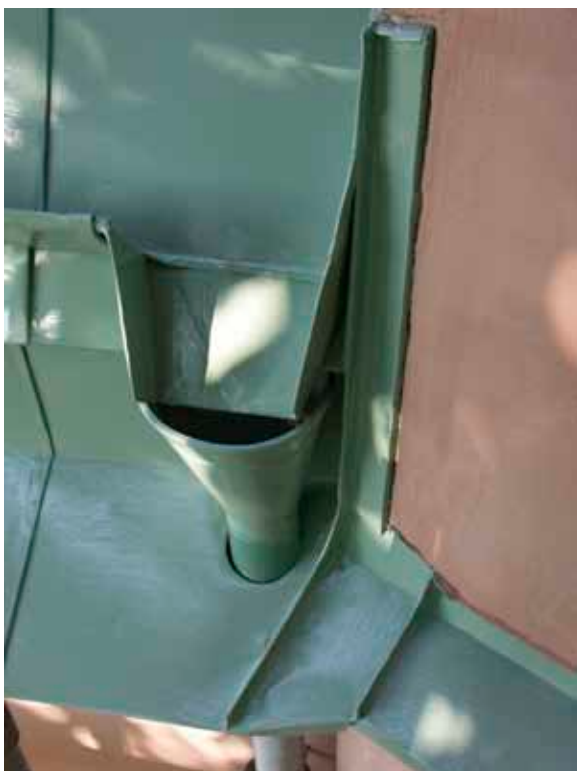
*Många detaljer i plåtarbetet. Kulören har valts med omsorg för att harmoniera med den rosa kulören på fasaden och med den mustigt gula på utsmyckningarna.*

När denna rapport skrivs har större delen av taket, det ombyggda gaveltaket i söder och de två tornen belagts med ståndfalsad, galvaniserad plåt av 0,6 mm tjocklek, fabrikat Gavleverken kulturplåt. På tornen är skivorna lagda i rombisk form enligt franskt mönster för att förstärka byggnadens arkitekturstil. Plåten är förprimad och har lackad baksida. Den har målats med linoljegrund och färdigstrukits med Isotrol linolfärg i bruten grå kulör. Alla stuprör har bytts ut till galvaniserade, omålade. Mot söder har de redan målats. Rören går igenom takfoten som de ursprungligen gjort. Rören förses med värmekabel. Böjda delar är vinklade enligt byggnadstraditionen i slutet av 1800-talet. Fotrännor 100 mm höga med 4 tums rännkrokarna är smidda av varmgalvaniserad plåt. Fotrännorna förses med värmekabel. Skorstenarna har klätts in med plåt. Tre övre skift ommurade på den största skorstenen.

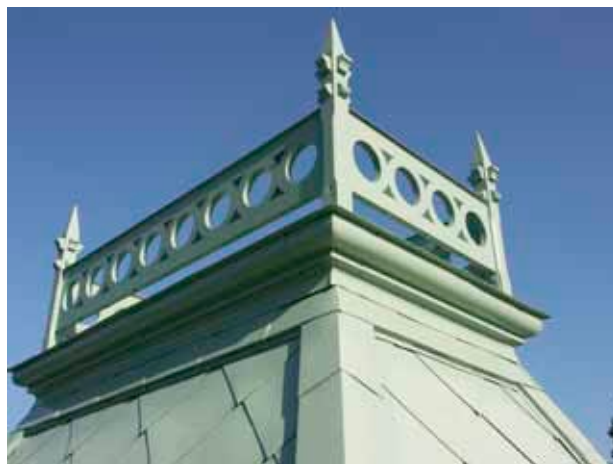
*Krönet på ett av tornen. Den övre delen är av trä. Detaljkedomen i plåtarbetet har följts från originalet.*

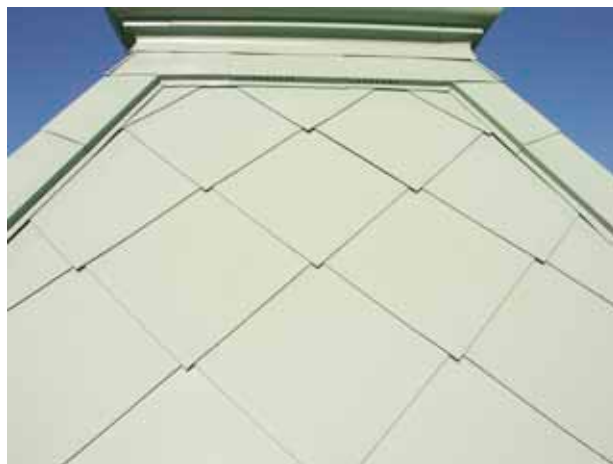
*De rombiska skivorna accentuerar den franska renässansstilen på tornen och byggnaden. Skivorna har även getts en inramning på varje sida av tornet.*

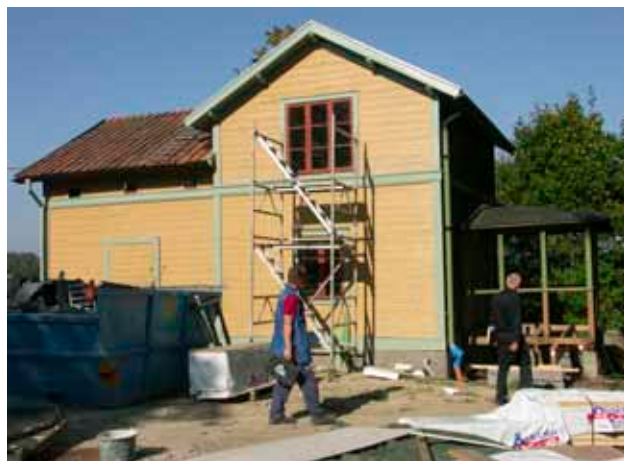
*Första gula strykningen på ateljén gjordes i september av målare Gunnar Bjärkesjö, Björssons Måleri. Engelskt röda fönsterbågar och grågröna accenter läggs till. Tidigare var det något mörkare grön kulör.*

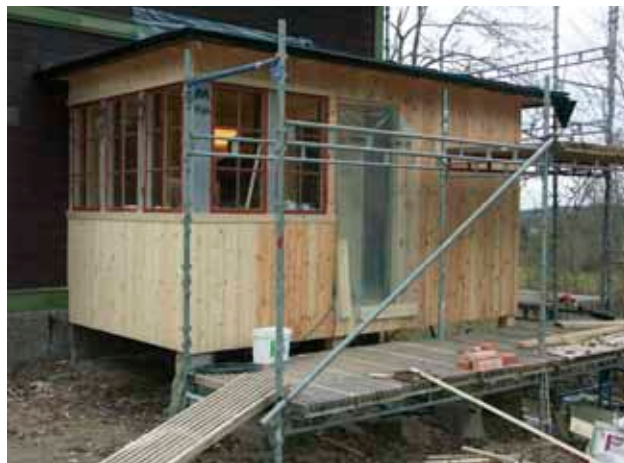
*Verandautbyggnaden går ut mot den bakre ateljéväggen. Ytterpanelen är fasspontade brädor som i original.*

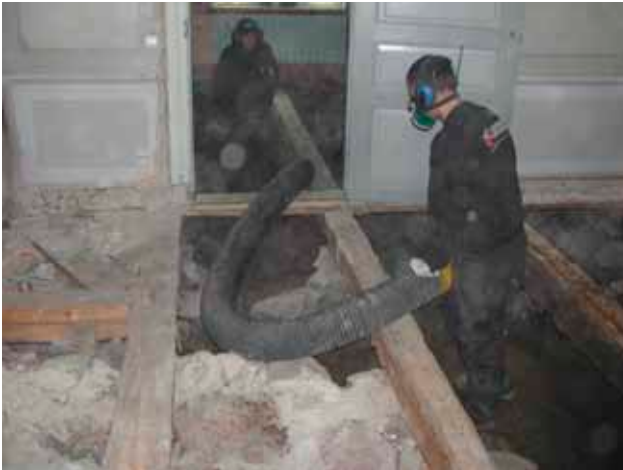
*Singel sprutas ner i grunderna i kök och matsal.*

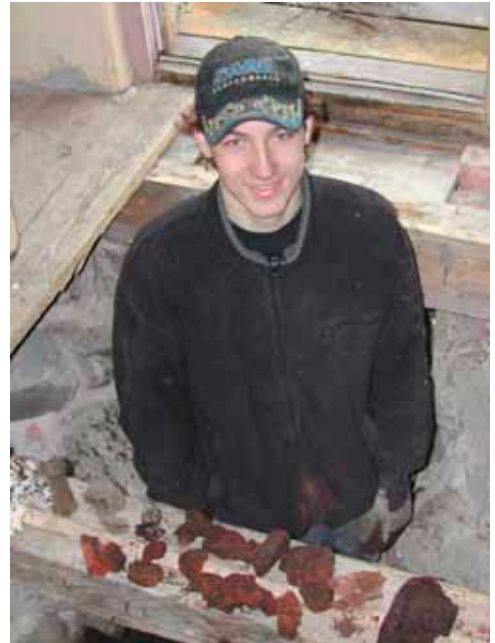
*Här har fynd gjorts i grunden under hörnrummet i sydost.*

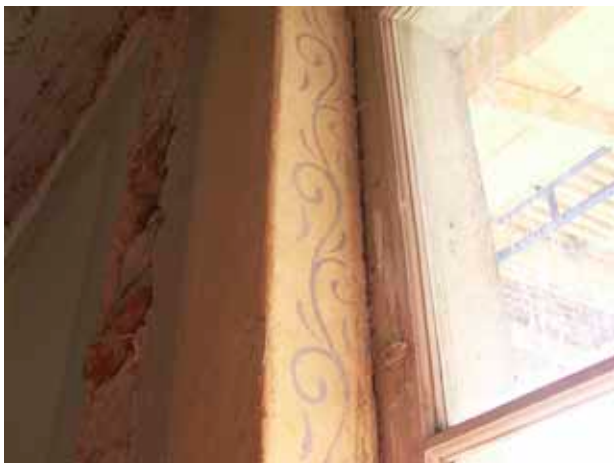
*Handkammarens dekormåleri på puts vid fönster med den ena bågen som blindfönster. Fönstret har nu byggts om till dörr.*

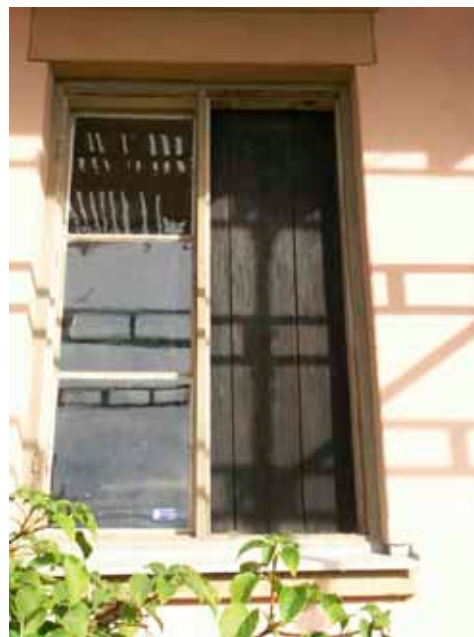
*Blindfönstret i väster på huvudbyggnaden i den lilla passagen mellan salong och matsal. Idag är fönstret ombyggt till dörr.*

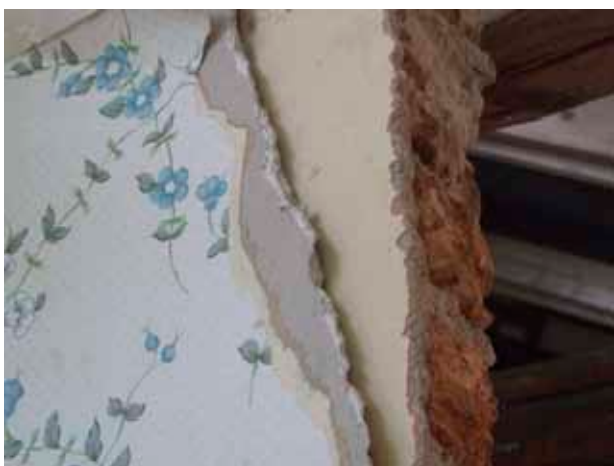
*Ljusgul kulör på puts bakom gipskiva i det södra sovrummet i våning två. Rosa kulör skymtar under den gula putsen.*

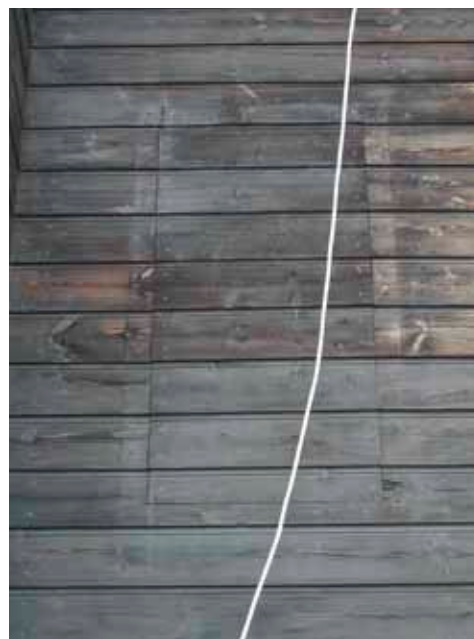
*Ett tidigare igensatt fönster på baksidan av ateljén.*

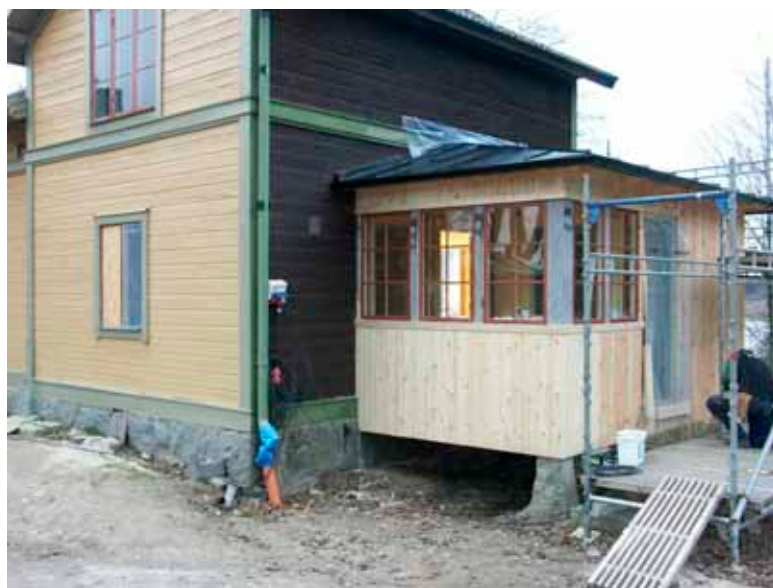
*Nya verandan på ateljén med den återtagna gula kulören.*

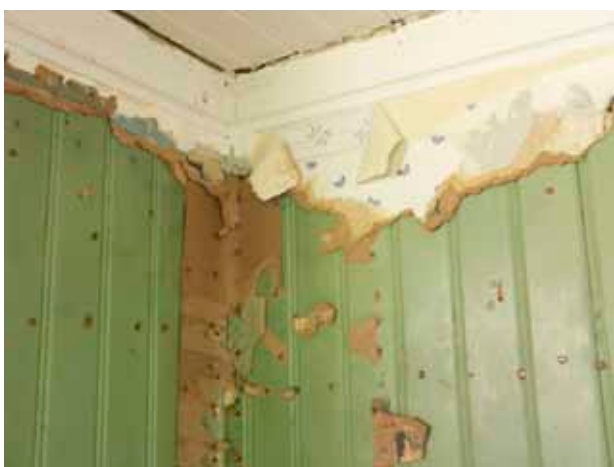
*Pärilspons på vägg och i tak i ateljén. Profilerad taklist. Bitar av tapetlagren har sparats av familjen Alaton. Tapeterna har inte granskats i detalj.*

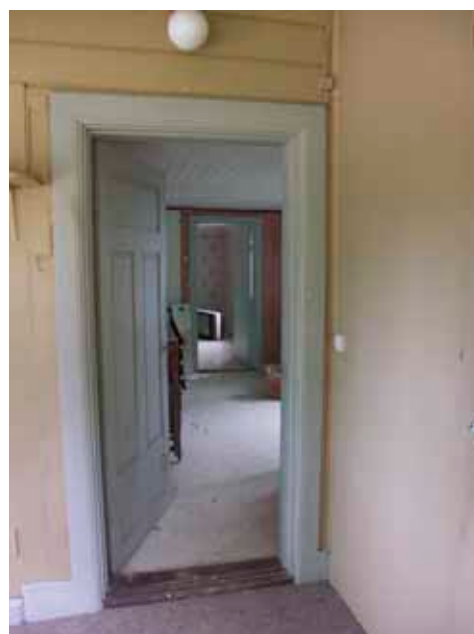
*Ateljén från gamla verandan och in genom kök och rum. Den gula kulören ovanför dörren hör samman med fasaden när den var gul. Gedigna kvaliteter i snickerierna.*

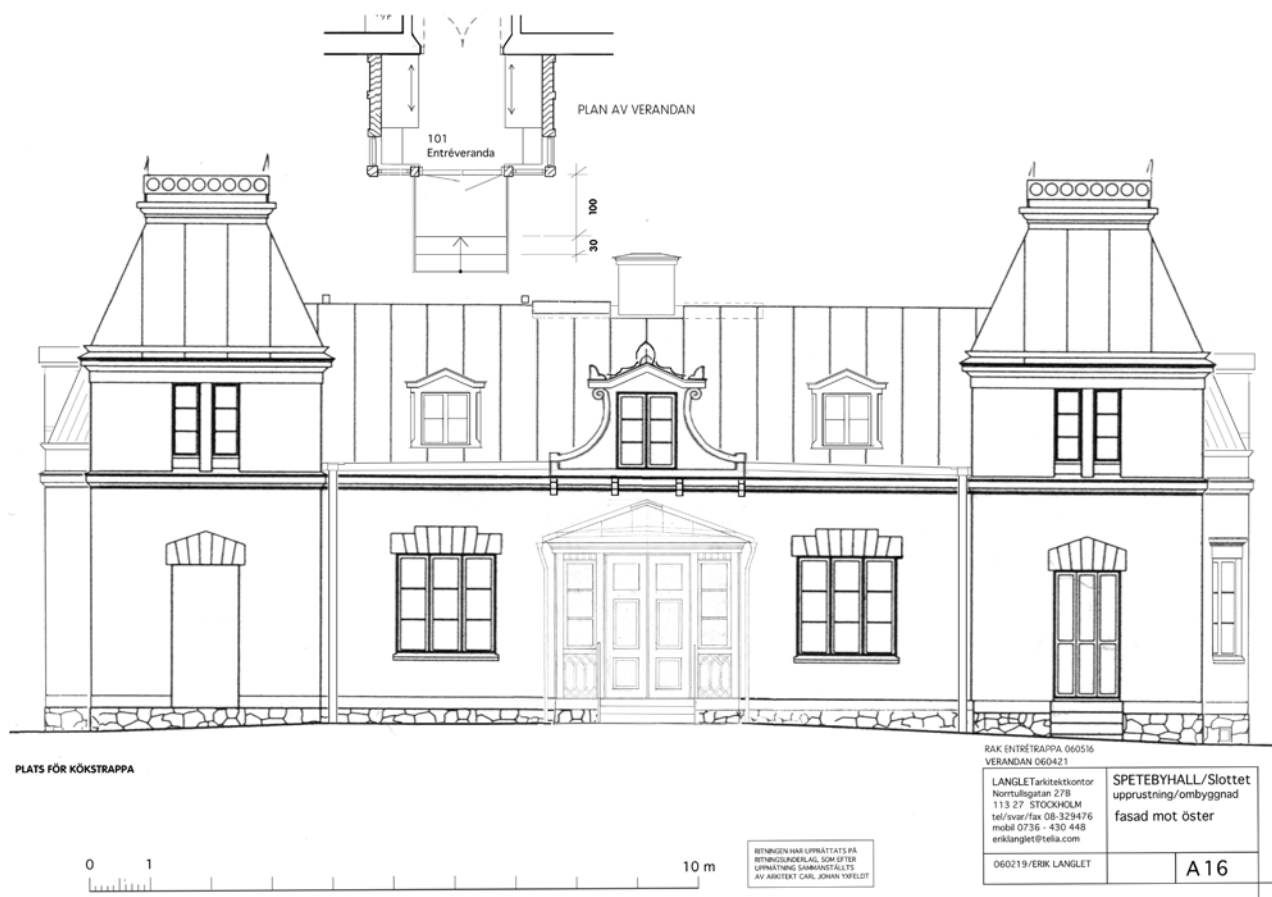
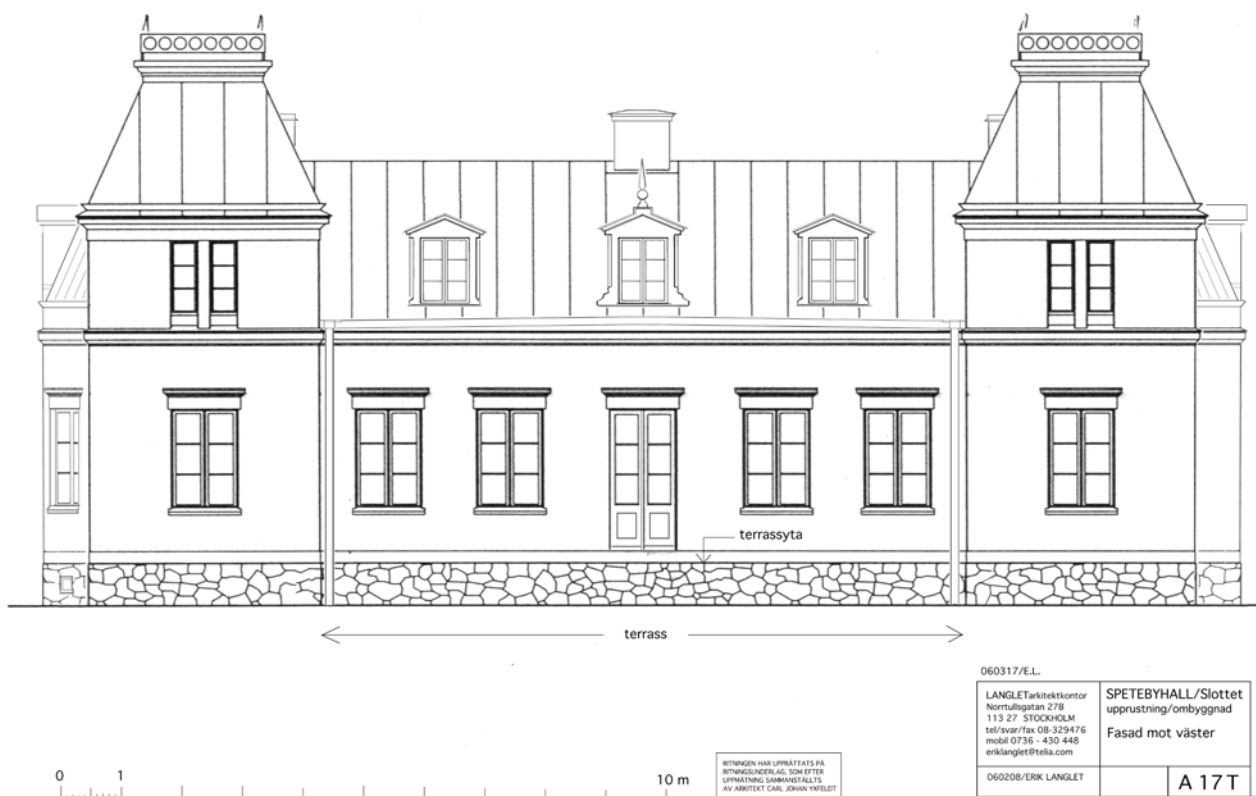
Den östra och västra fasaden efter ombyggnad med ny veranda, dörr mot trädgården och två nya takkupor på entrésidan och tre helt nya mot trädgården .

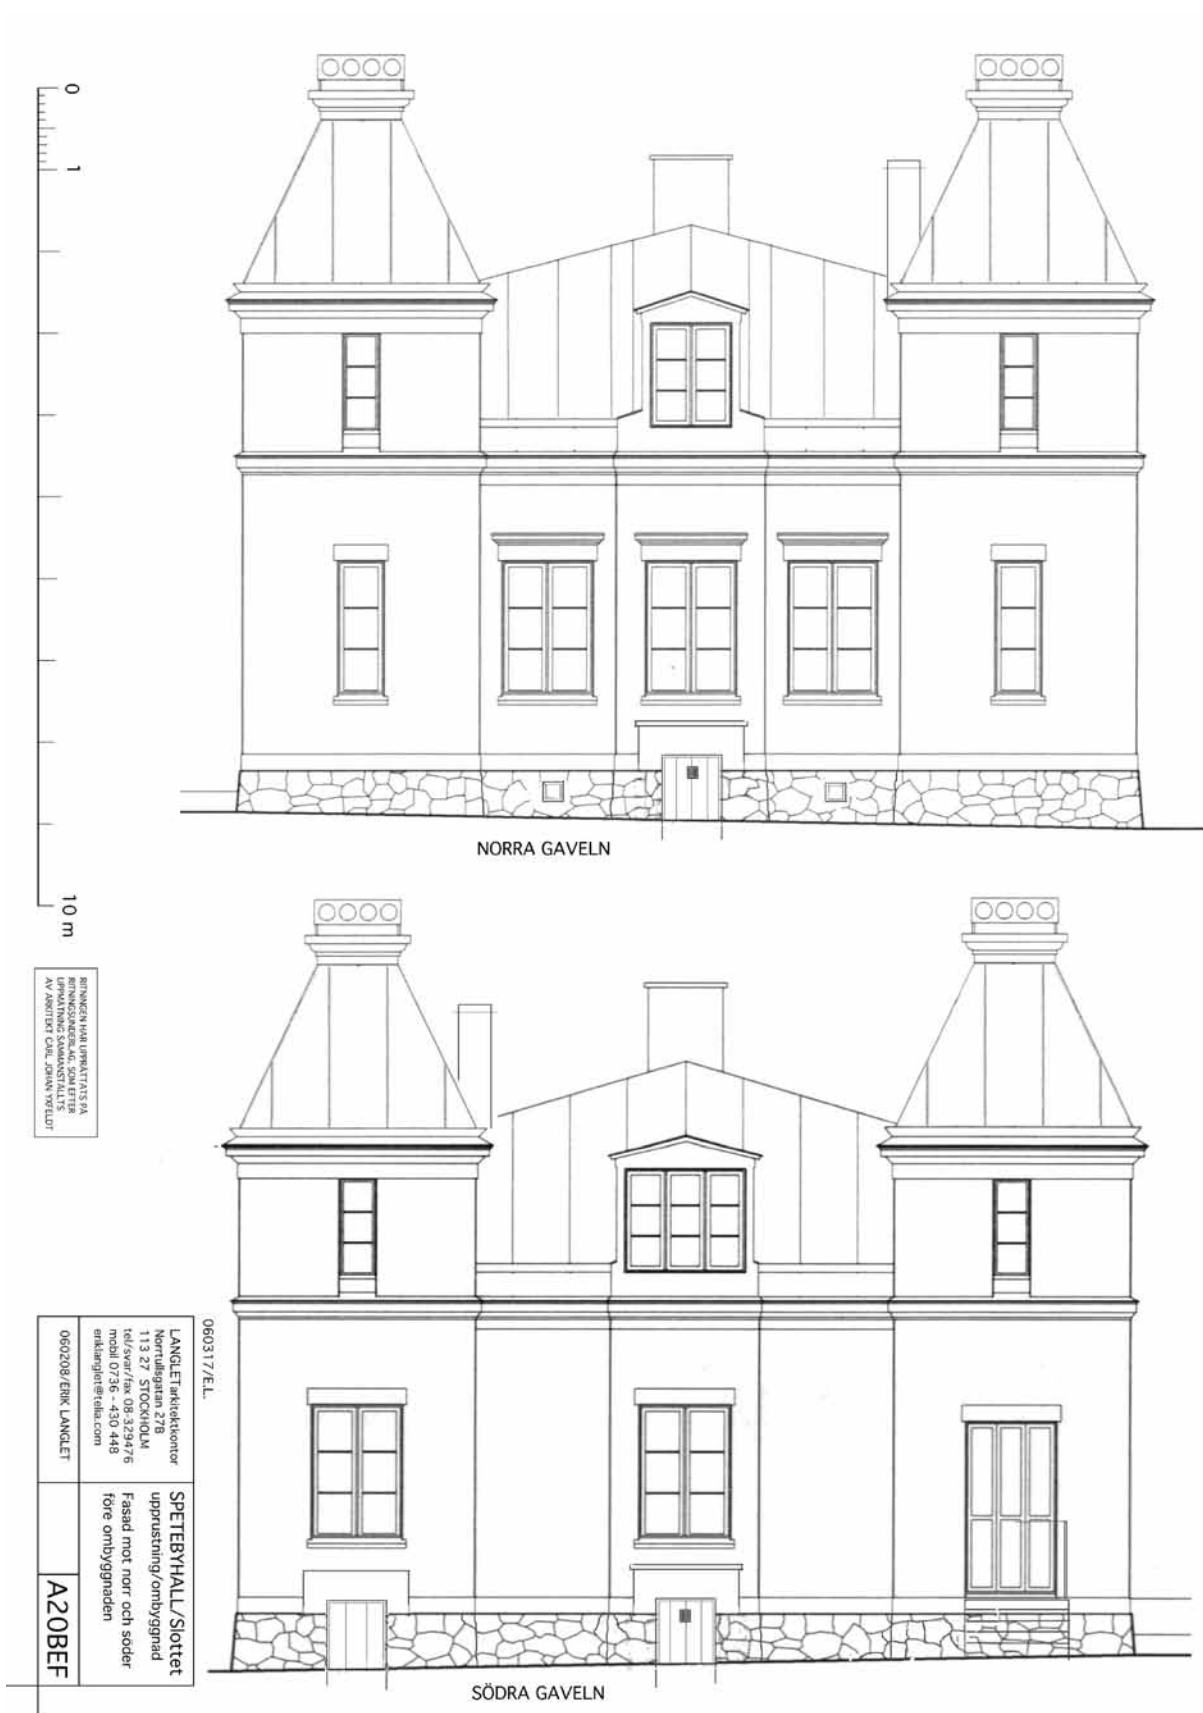
Gavelfasaderna före ombyggnad. Takkupan i norr kommer att breddas till tre fönsterbågar.
