## Öja kyrka

Öja socken, Eskilstuna kommun, Strängnäs stift, Södermanlands län

Antikvarisk medverkan  
Takarbeten 2008

Rapport 2012:02

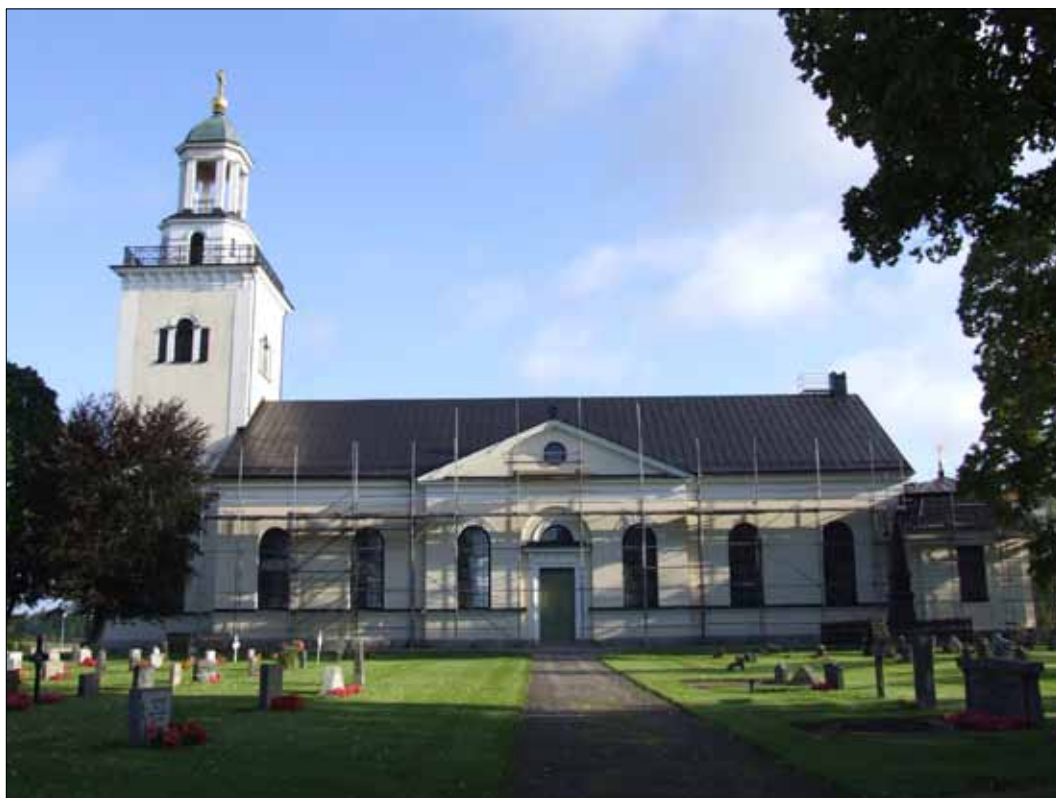
2 Öja kyrka sedd från söder vid slutbesiktningen den 4 september 2008 (Slm D12-0242).

- Plåttaket har rengjorts och trasiga plåtar har bytts ut.
- Takytor har rostskyddsbehandlats och målats.
- Enstaka putslagningar på fasaderna har utförts.
- Fönsterbågarna på södra och norra fasadens mittrisalter har lagats och målats.

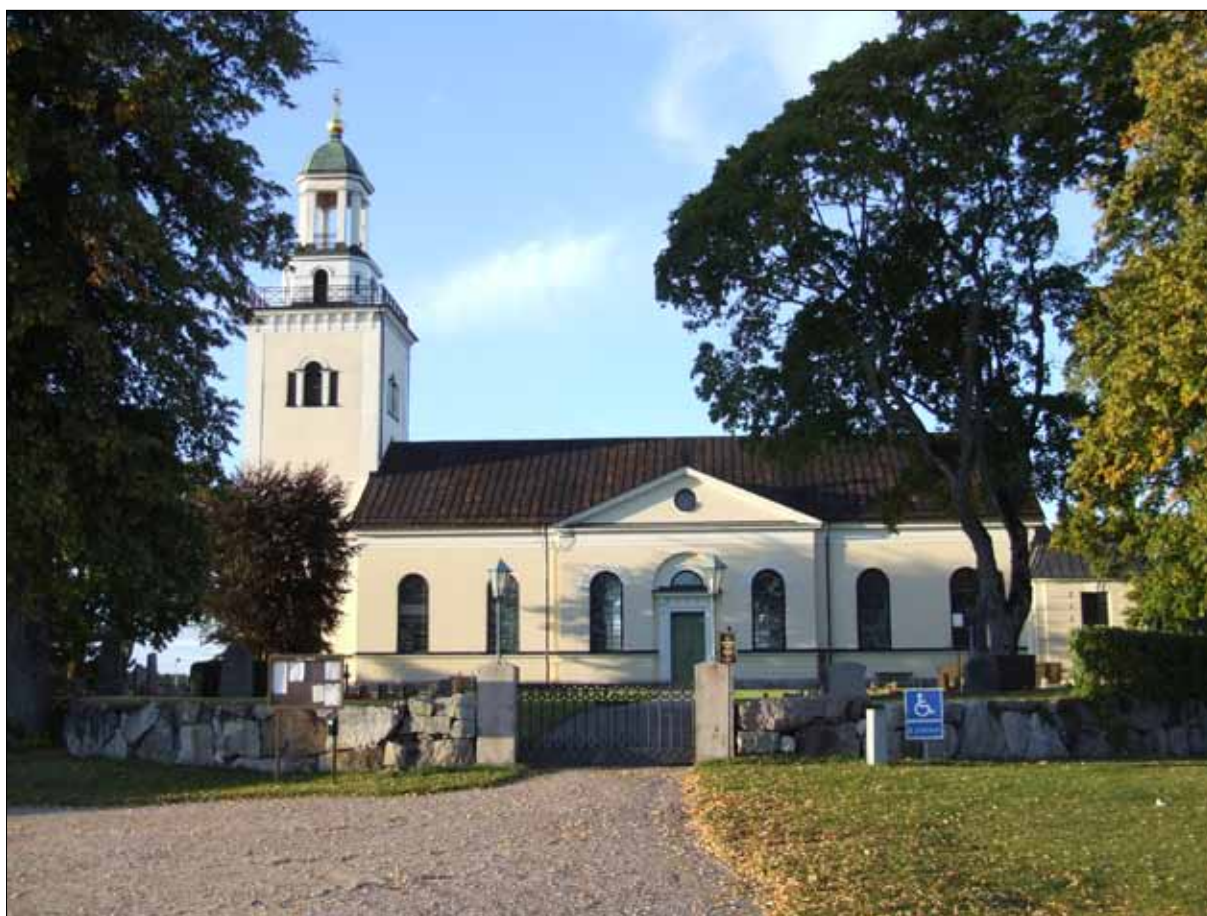
3 Öja kyrka sedd från söder i september 2007 före takrenoveringen (Slm D08-789).

Färgen flagade kraftigt på plåttaket och den underliggande rostskyddsfärgen var synlig på flera ställen. Vissa enstaka plåtar hade rostskador. Inga skador hade dock noterats på takstolskonstruktionerna eller underlagstaket.

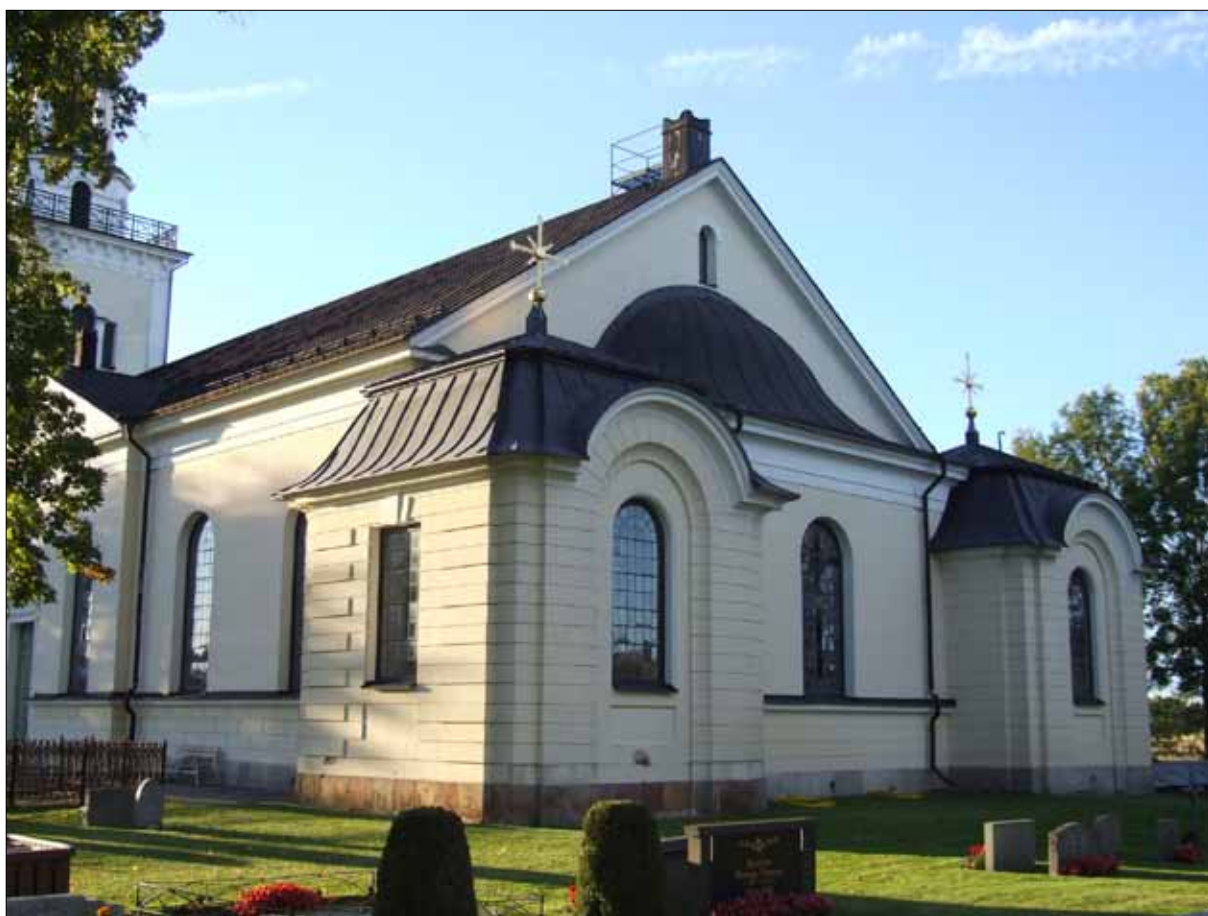
4 Öja kyrka sedd från sydost i september 2007 (Slm D08-790).

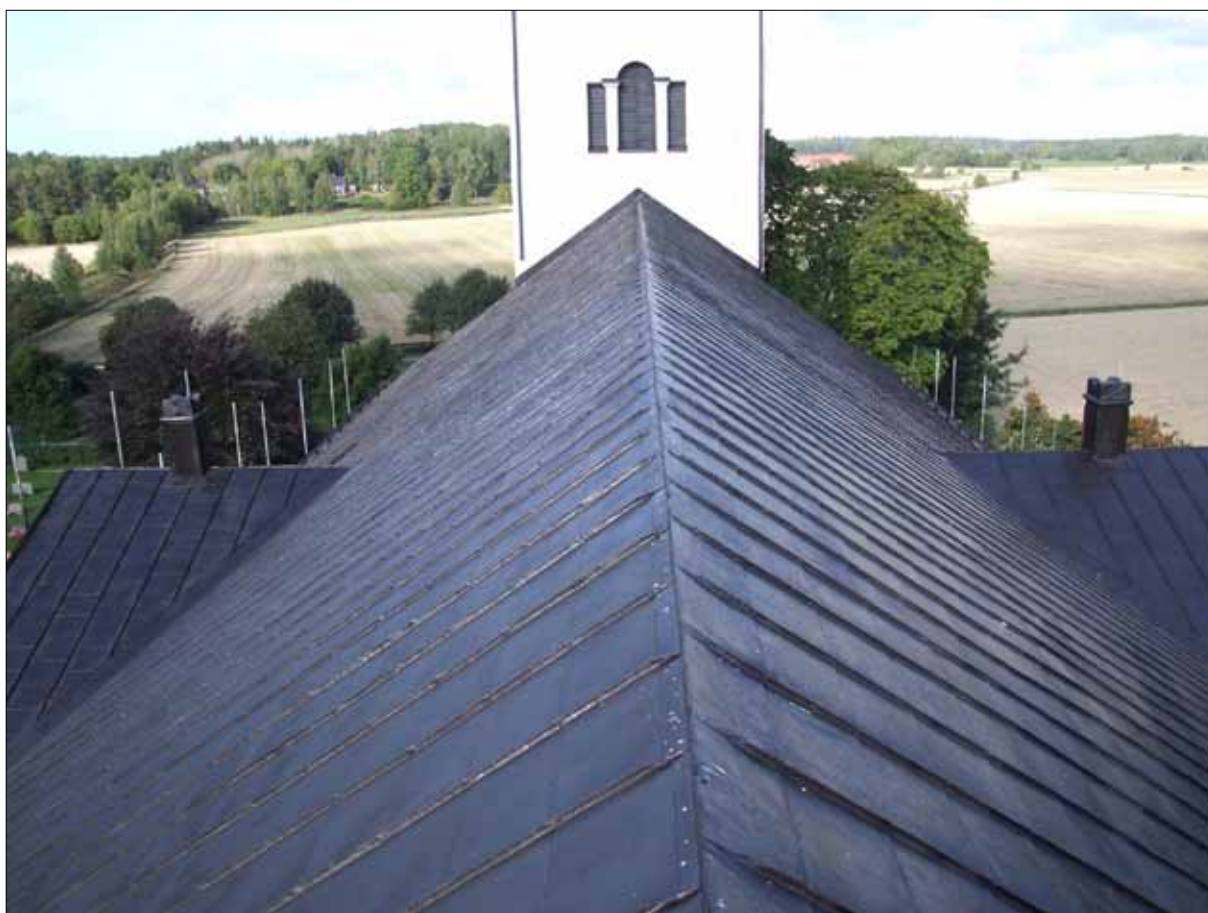
Den nu anlitade entreprenören menade dock att plåten ändå var i ett förvånansvärt bra skick. Inga skador kunde heller noteras på det underliggande underlagstaket. Inga direkta skador kunde heller ses från vinden.

24 Kyrktaket sett mot väster efter arbeten. Fotografiet taget vid slutbesiktningen 4 september 2008 (Slm D12-0262).

Med anledning av att det är gammal enkelfalsad plåt-täckning och att man vid denna takrenovering endast bytte ut vissa plåtar, så sades det vid slutbesiktningen 2008 att det är viktigt att göra en konditionsbesiktning av plåten om ca 4-5 år, d v s år 2012-2013.

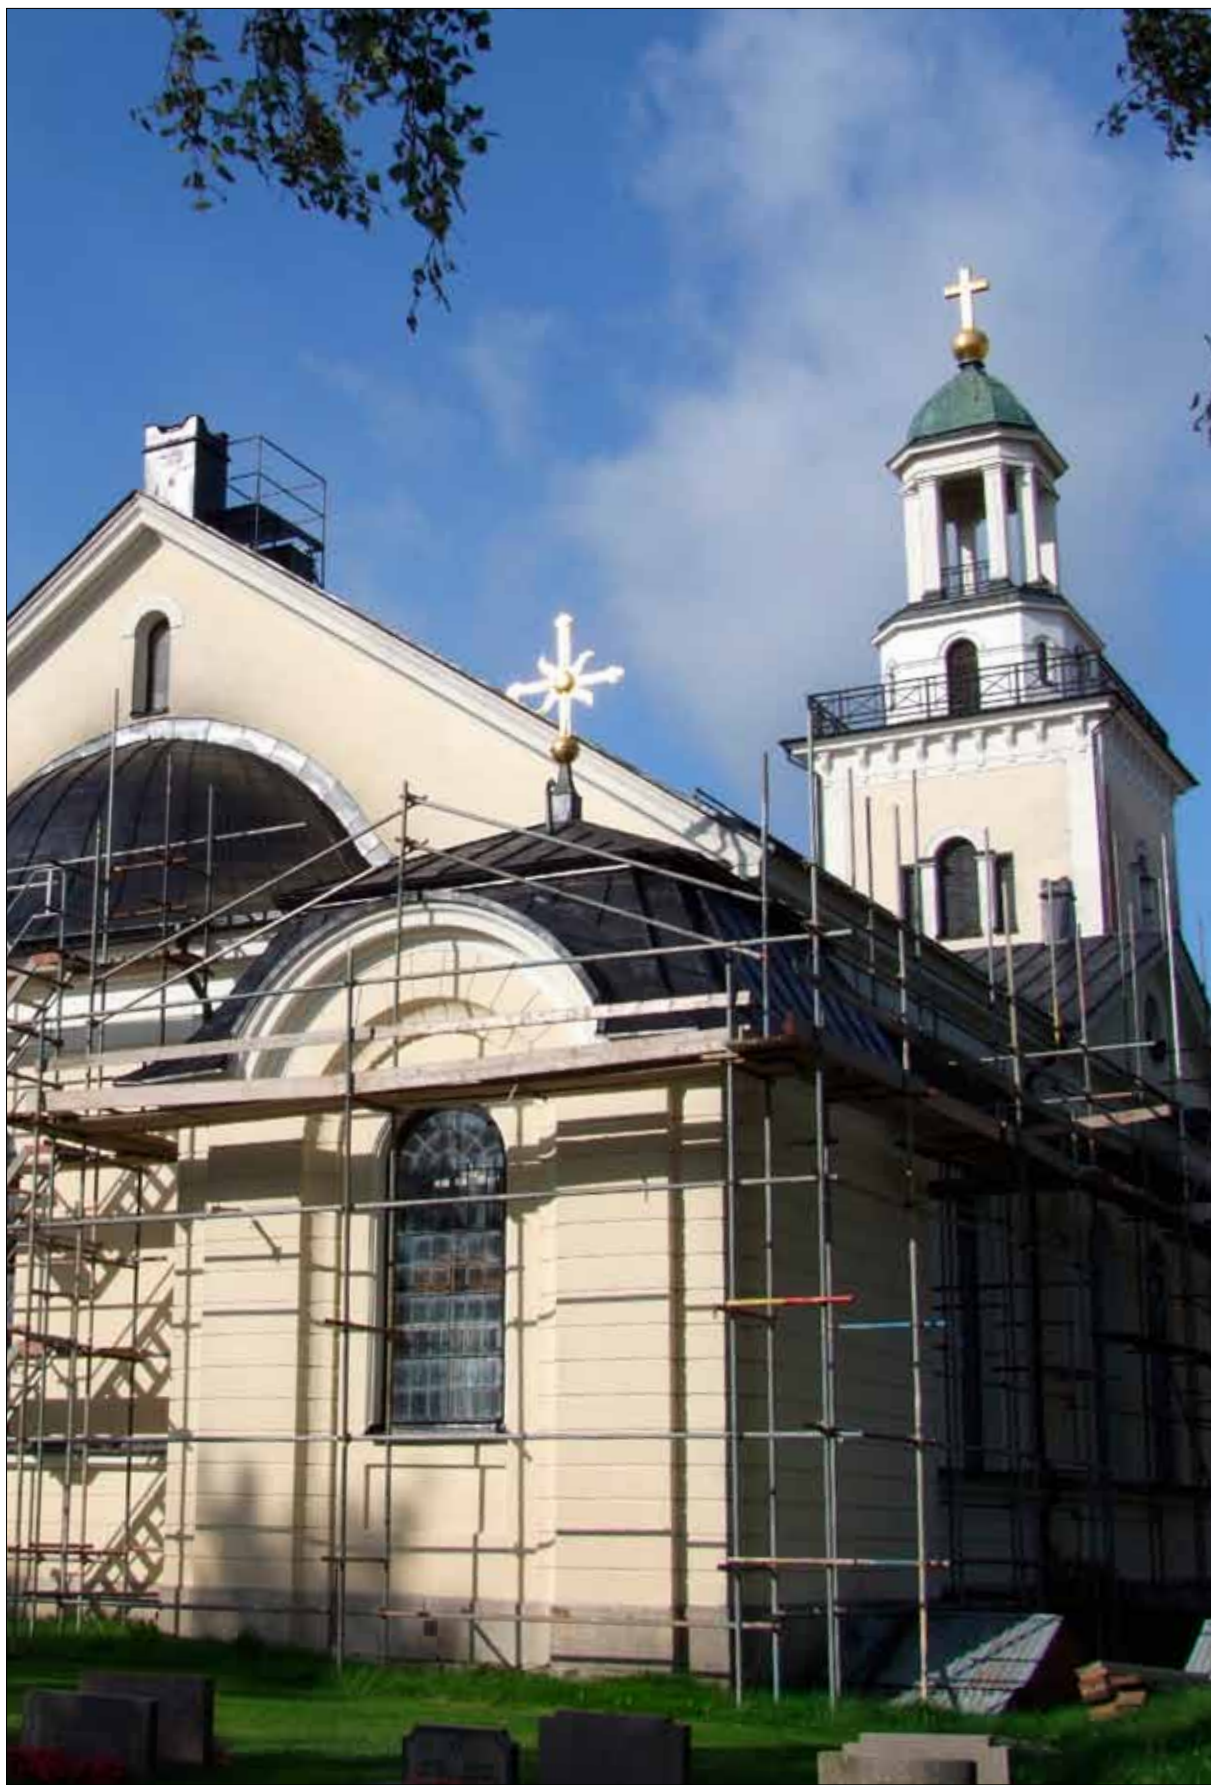
25 Öja kyrka sedd från öster vid slutbesiktningen 4 september 2008 (Slm D12-0263).
